**UNIVERSIDAD NACIONAL DE CHIMBORAZO  
FACULTAD DE INGENIERIA  
CARRERA DE INGENIERIA CIVIL**

**MEDICIÓN INDIRECTA DE LA SERVICIABILIDAD EN  
LAS VÍAS ASFALTADAS DE SEGUNDO ORDEN DEL  
CANTÓN GUARANDA**

**Trabajo de Titulación para optar al título de  
Ingeniero Civil**

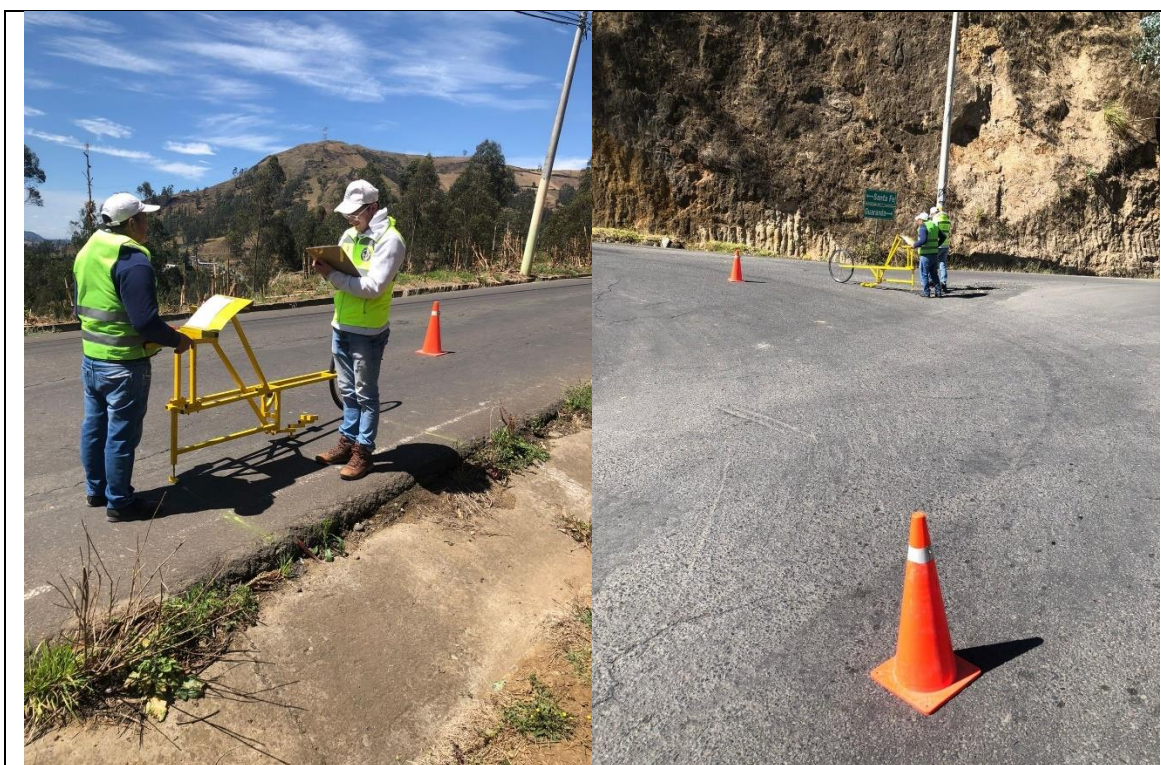
**Foto 1** Ensayo de rugosidad realizado en la vía Guaranda-Santa Fe

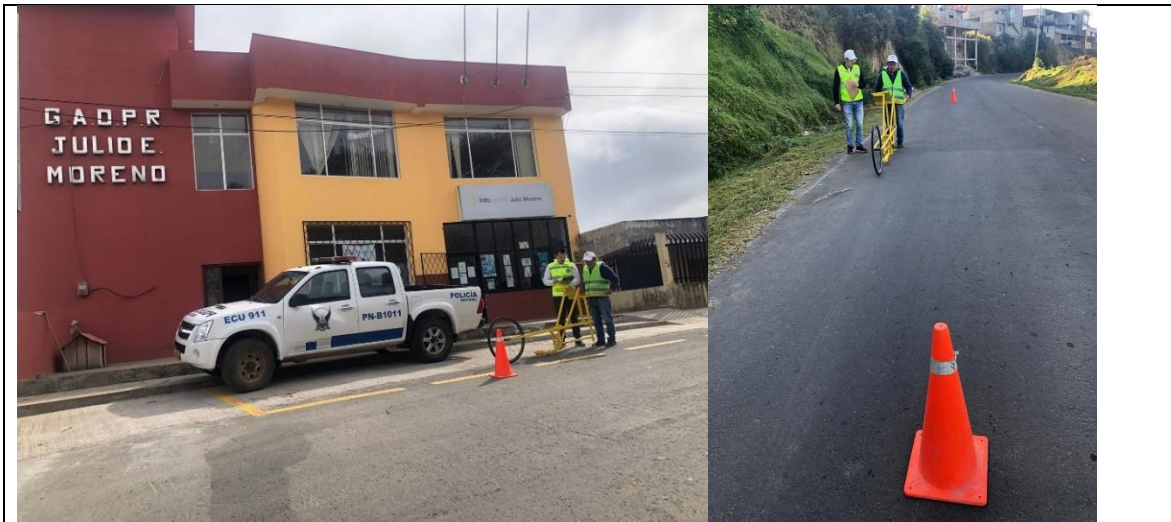
**Foto 2** Ensayo de rugosidad realizado en la vía Guaranda-Julio Moreno

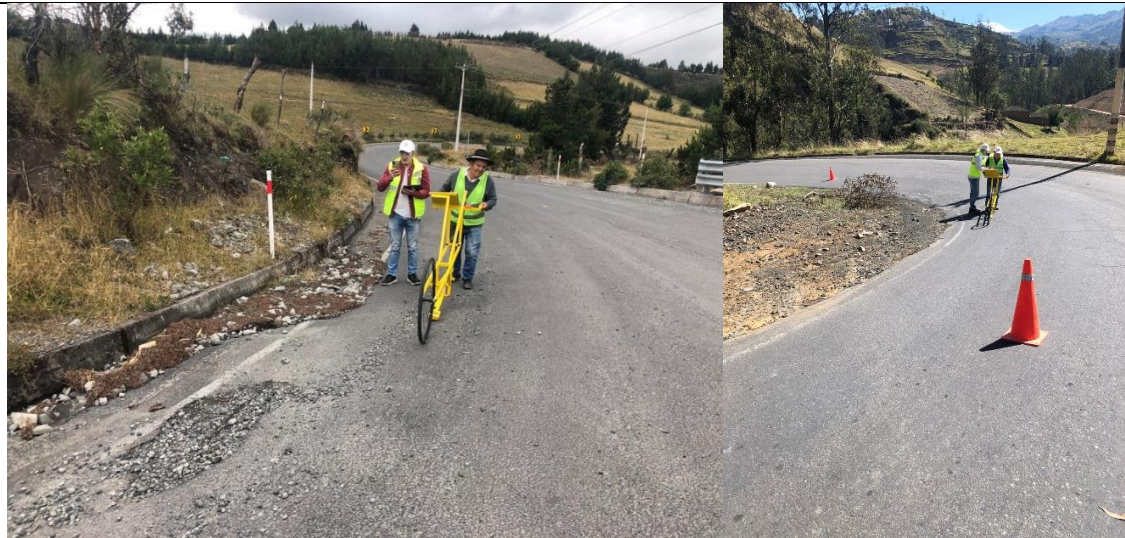
**Foto 3** Ensayo de rugosidad realizado en la vía Salinas-Simiatug

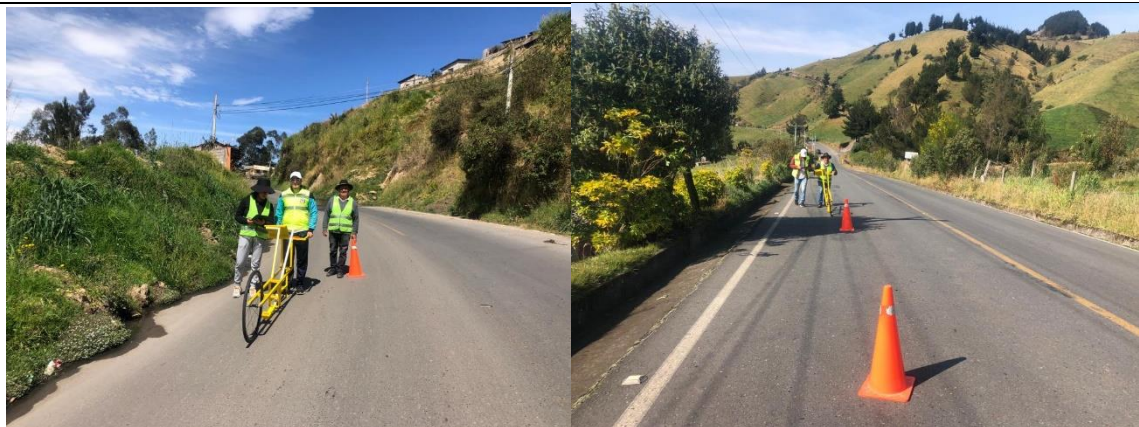
**Foto 4** Ensayo de rugosidad realizado en la vía Guaranda-Salinas
