UNIVERSIDAD NACIONAL DE CHIMBORAZO

**CAUSAS DEL DETERIORO DEL ADOQUINADO EXISTENTES EN EL
CENTRO HISTÓRICO DE RIOBAMBA**

Trabajo de Titulación para optar al título de Ingeniero Civil

Riobamba, Ecuador.2023

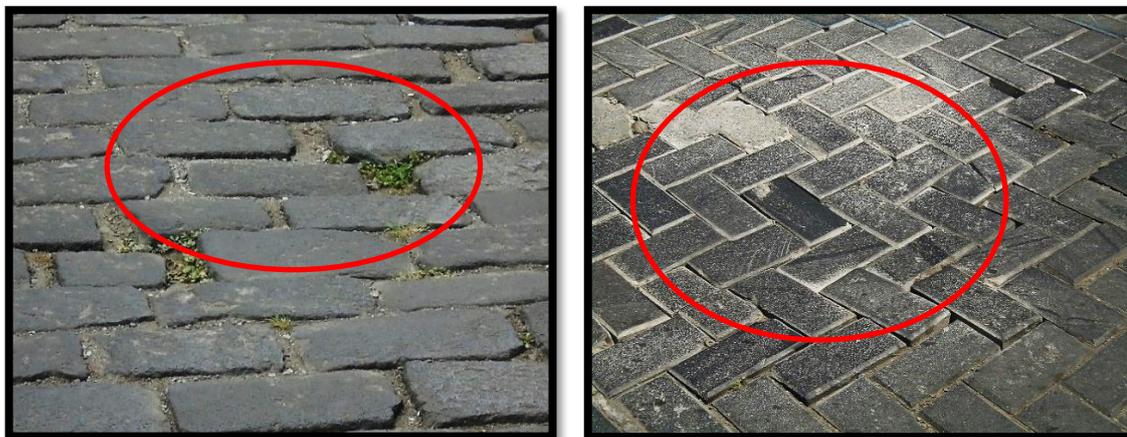
Figura 4 Fallas de adoquinado existente calle 10 de agosto y Pedro de Alvarado; Separación de Adoquines (Izquierda), Hundimiento de Adoquines (Derecha).

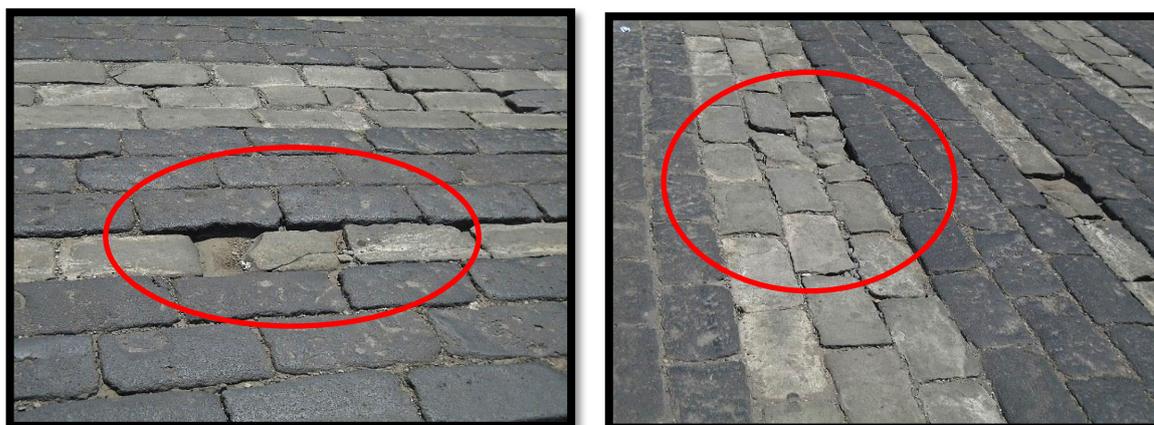
Figura 5 Adoquinado existente calles Juan Larrea y 10 de agosto; Hundimiento de adoquines.

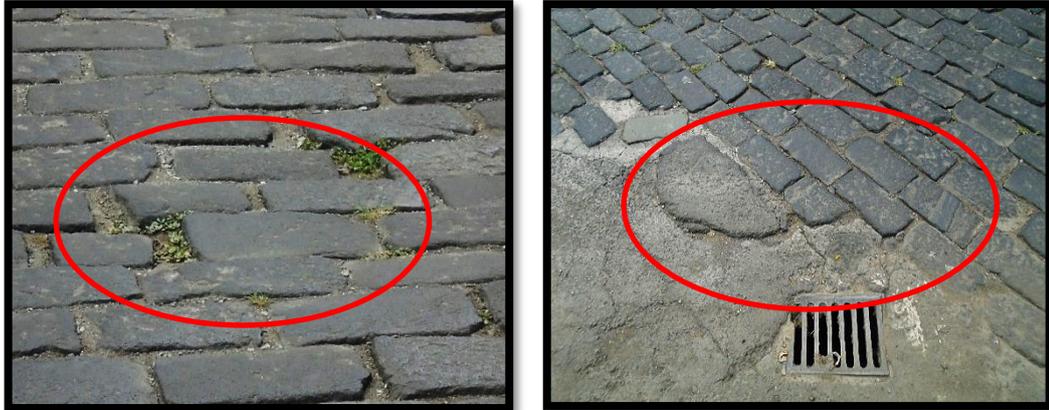
Figura 36 Fallas de Adoquinado existente calle 10 de agosto y Pedro de Alvarado

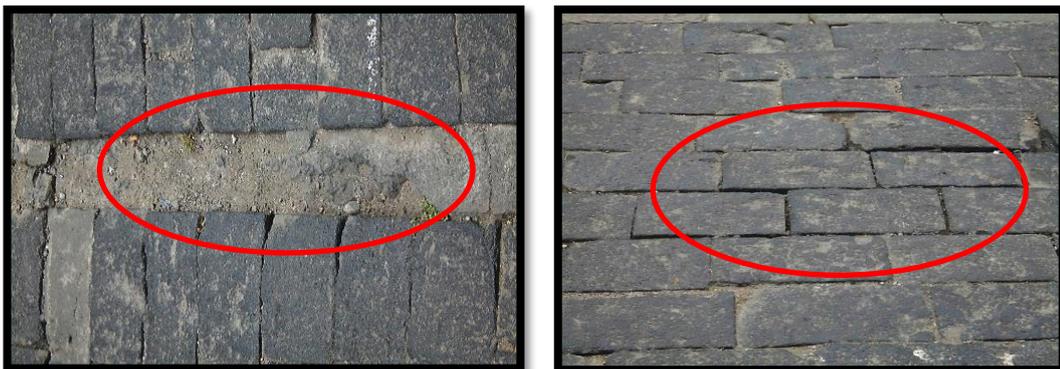
Figura 37 Fallas de Adoquinado existente calle 1 constituyente y Sebastián de Benalcázar

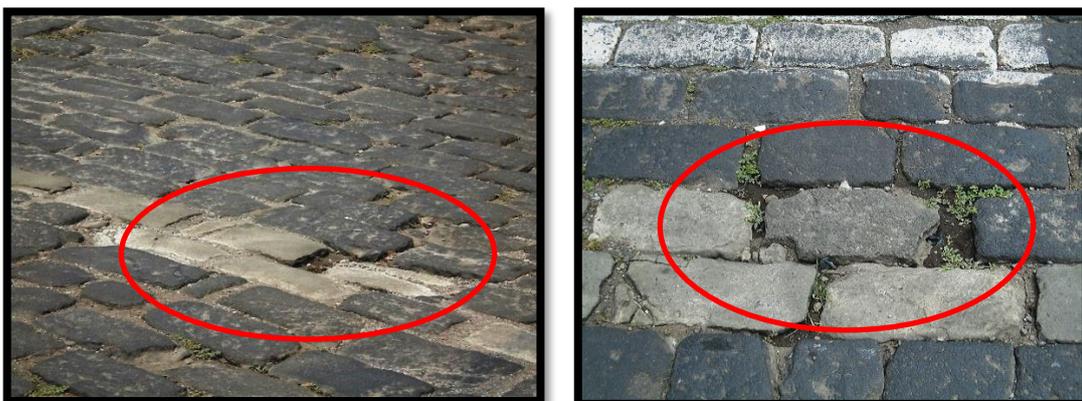
Figura 38 Fallas de Adoquinado existente Calle José Veloz y Tarqui

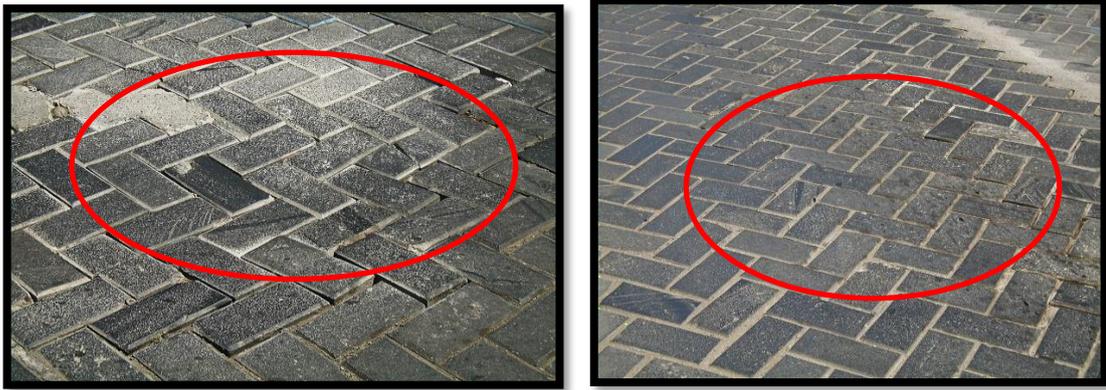
Figura 39 Fallas Adoquinado existente calle Guayaquil y Cristóbal Colon

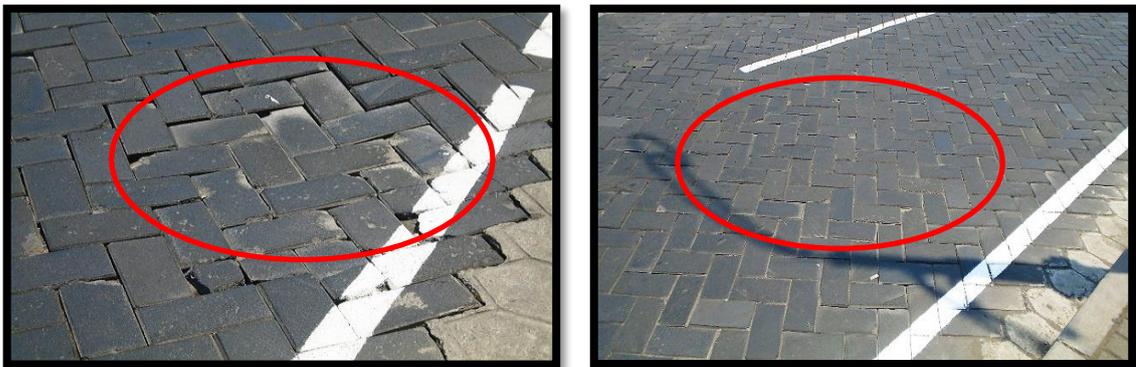
Figura 40 Fallas Adoquinado existente calle José de Orozco y Juan Larrea

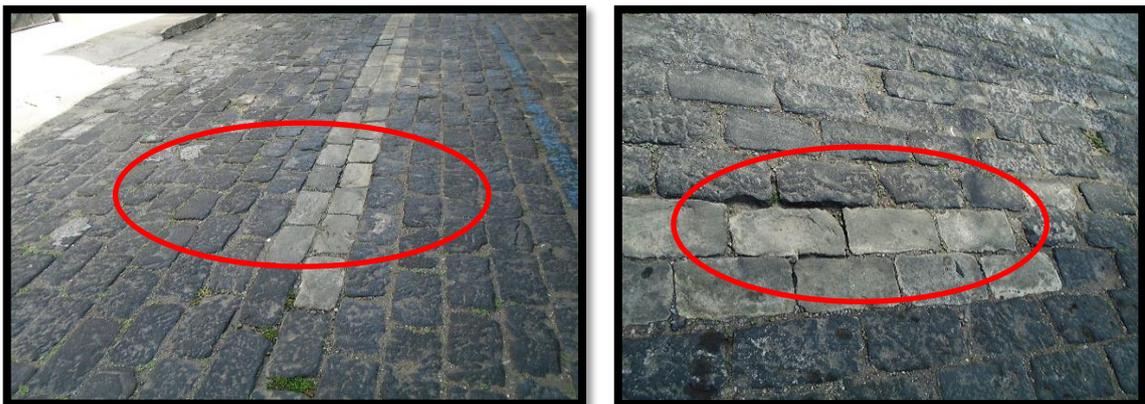
Figura 41 Fallas Adoquinado existente calle Magdalena Davalos y 1 Constituyente

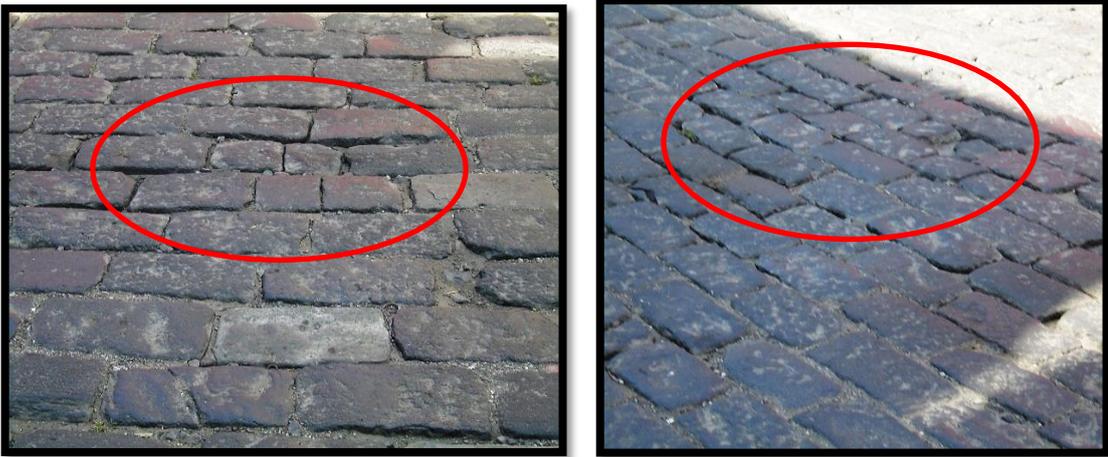
Figura 42 Fallas Adoquinado existente calles Vicente Rocafuerte y José Joaquín de Olmedo

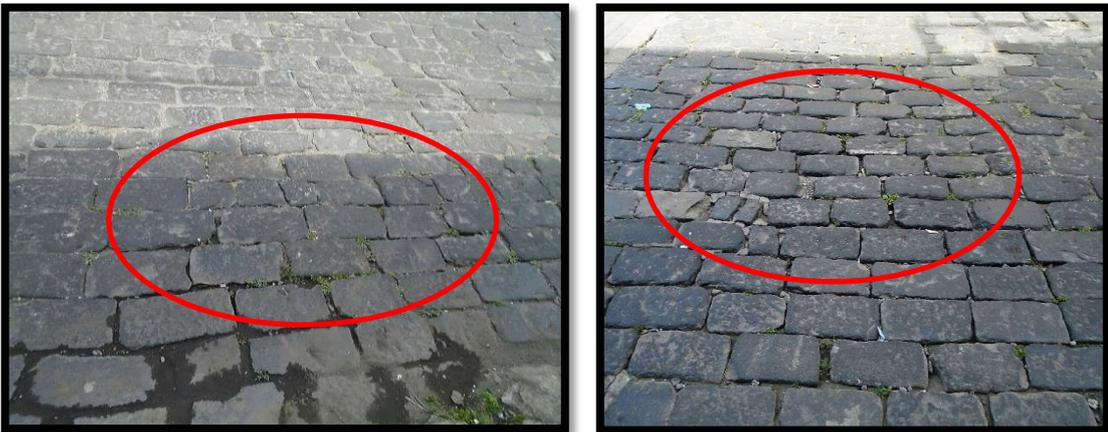
Figura 43 Fallas Adoquinado existente calles Pichincha y Guayaquil

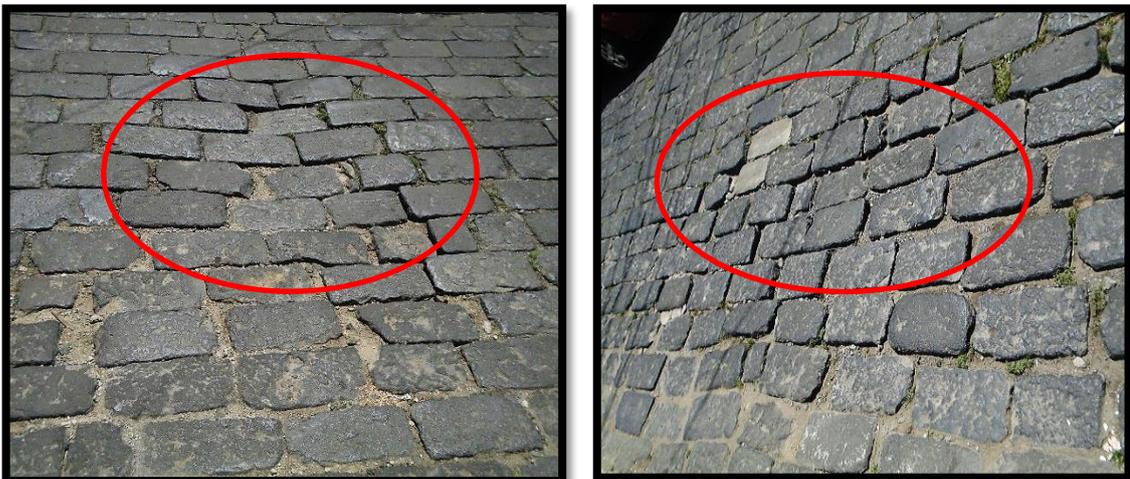
Figura 44 Fallas Adoquinado existente calles Gabriel García Moreno y Guayaquil

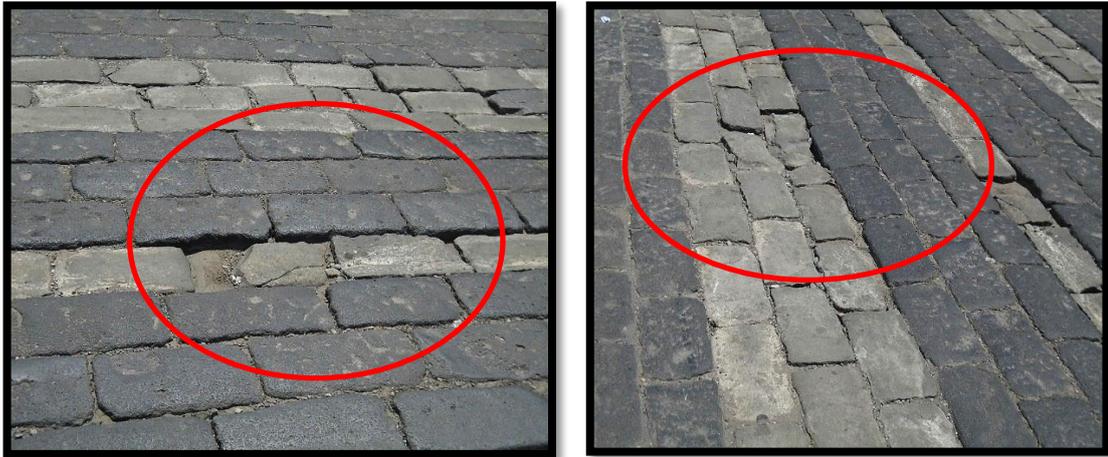
Figura 45 Fallas Adoquinado existente calles España y 10 de agosto

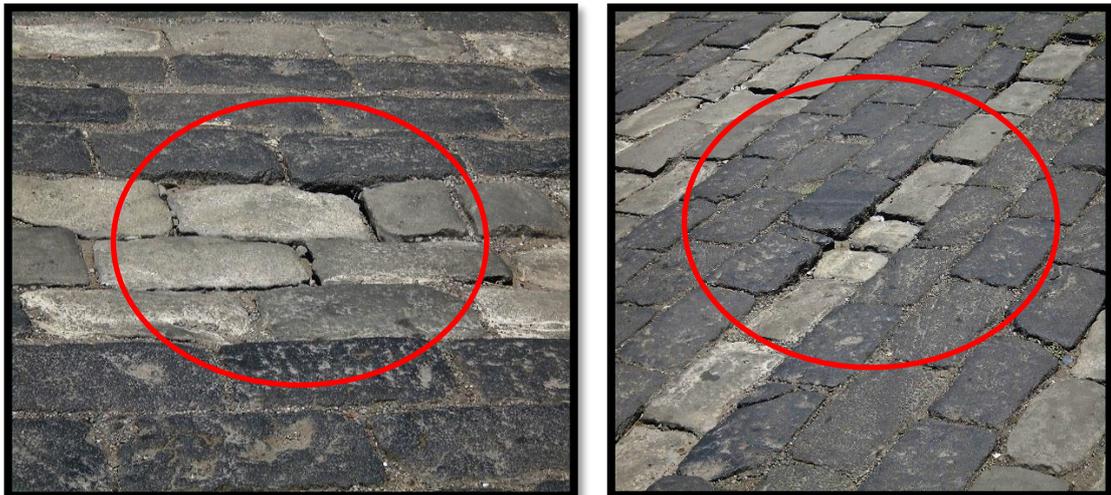
Figura 46 Fallas Adoquinado existente calles Juan Larrea y 10 de agosto

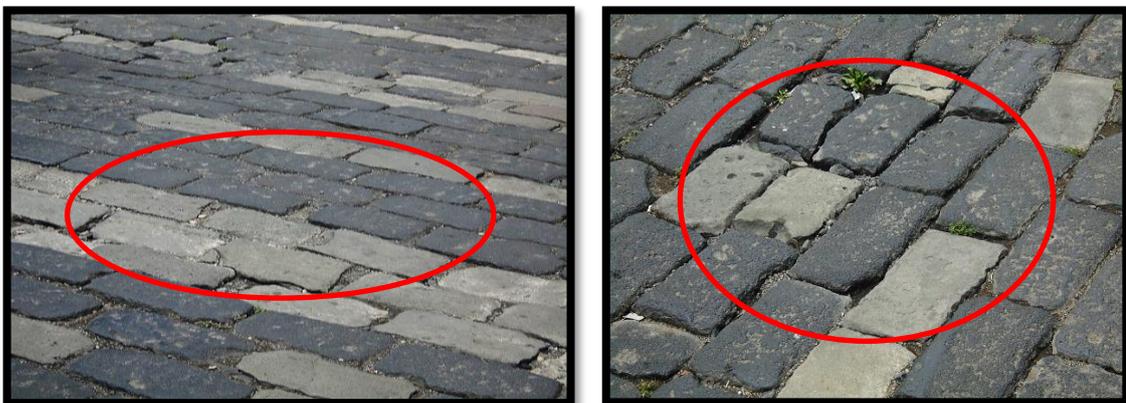
Figura 47 Fallas Adoquinado existentes calles Cristóbal Colon y 10 de agosto

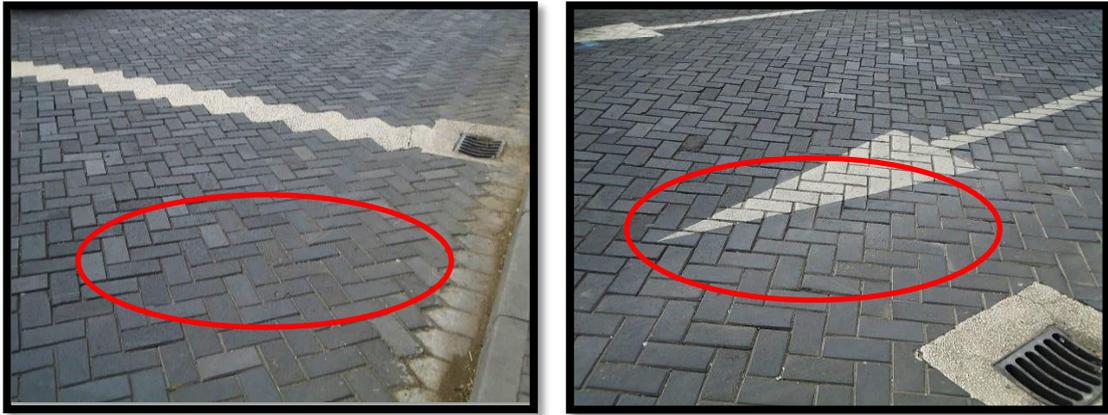
Figura 48 Fallas Adoquinado existente calles Eugenio Espejo y 1 Constituyente

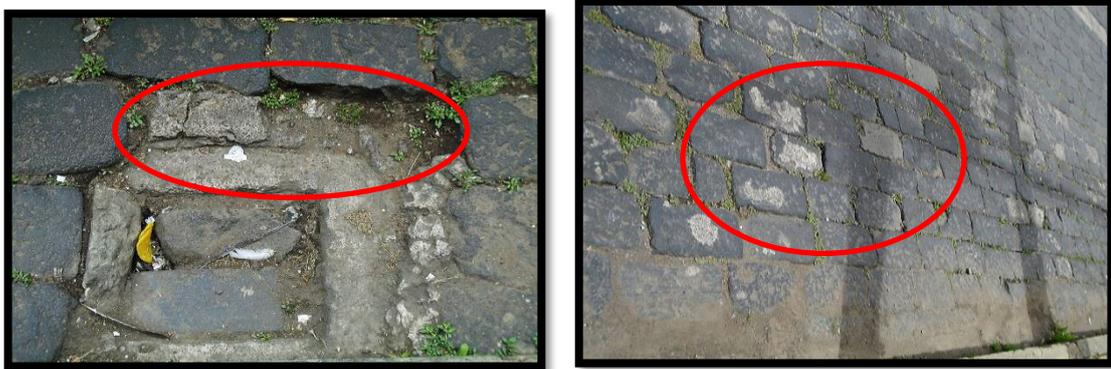
Figura 49 Fallas Adoquinado existentes calles 5 de junio y Guayaquil

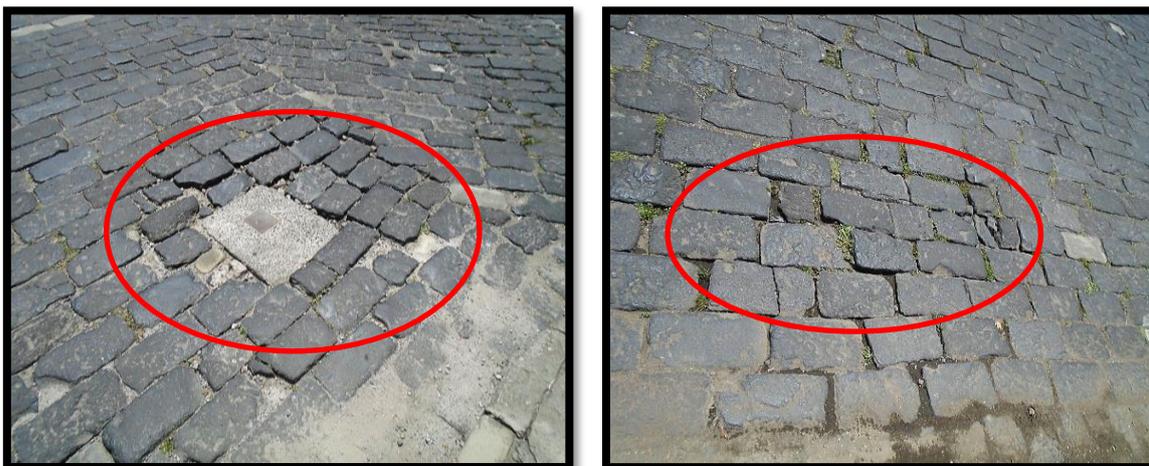
Figura 50 Fallas Adoquinado existente calles Tarqui y 10 de agosto

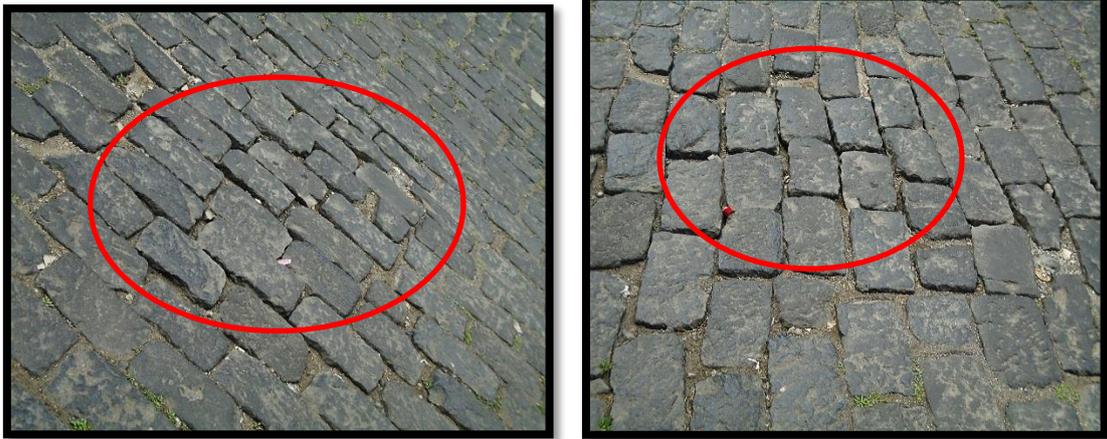
Figura 51 Fallas Adoquinado existentes calles Juan de Velasco y José Joaquín Olmedo

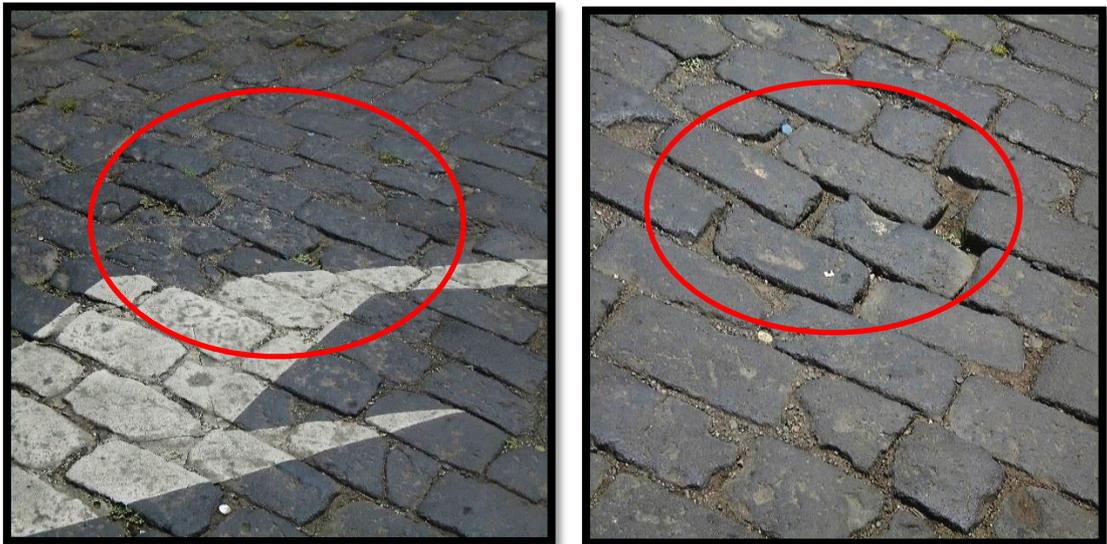
Figura 52 Fallas Adoquinado existentes calles Sebastián de Benalcázar y 1 Constituyente
