**UNIVERSIDAD NACIONAL DE CHIMBORAZO
FACULTAD DE INGENIERÍA
CARRERA DE ARQUITECTURA**

**“Propuesta de intervención arquitectónica de la villa patrimonial “María
Trinidad” Barrio Bellavista Riobamba, Ecuador”**

Trabajo de Titulación para optar al título de Arquitecto

Riobamba, Ecuador. 2023

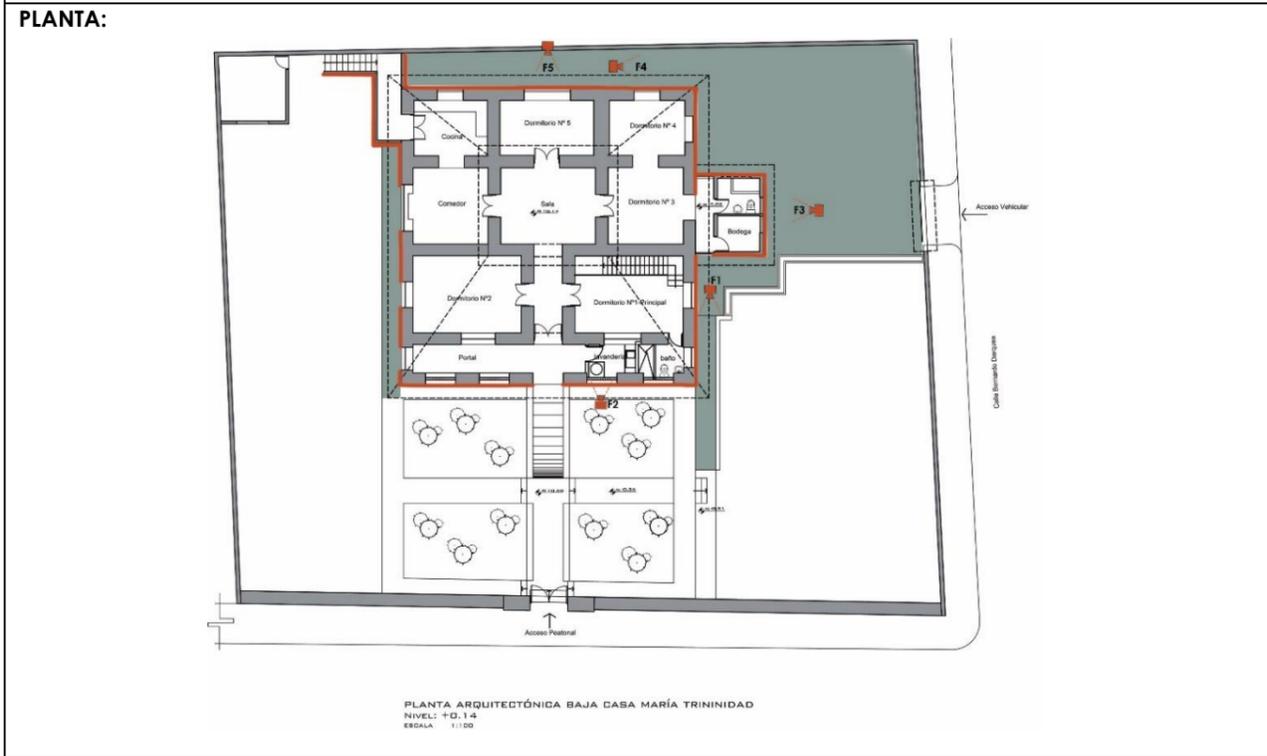
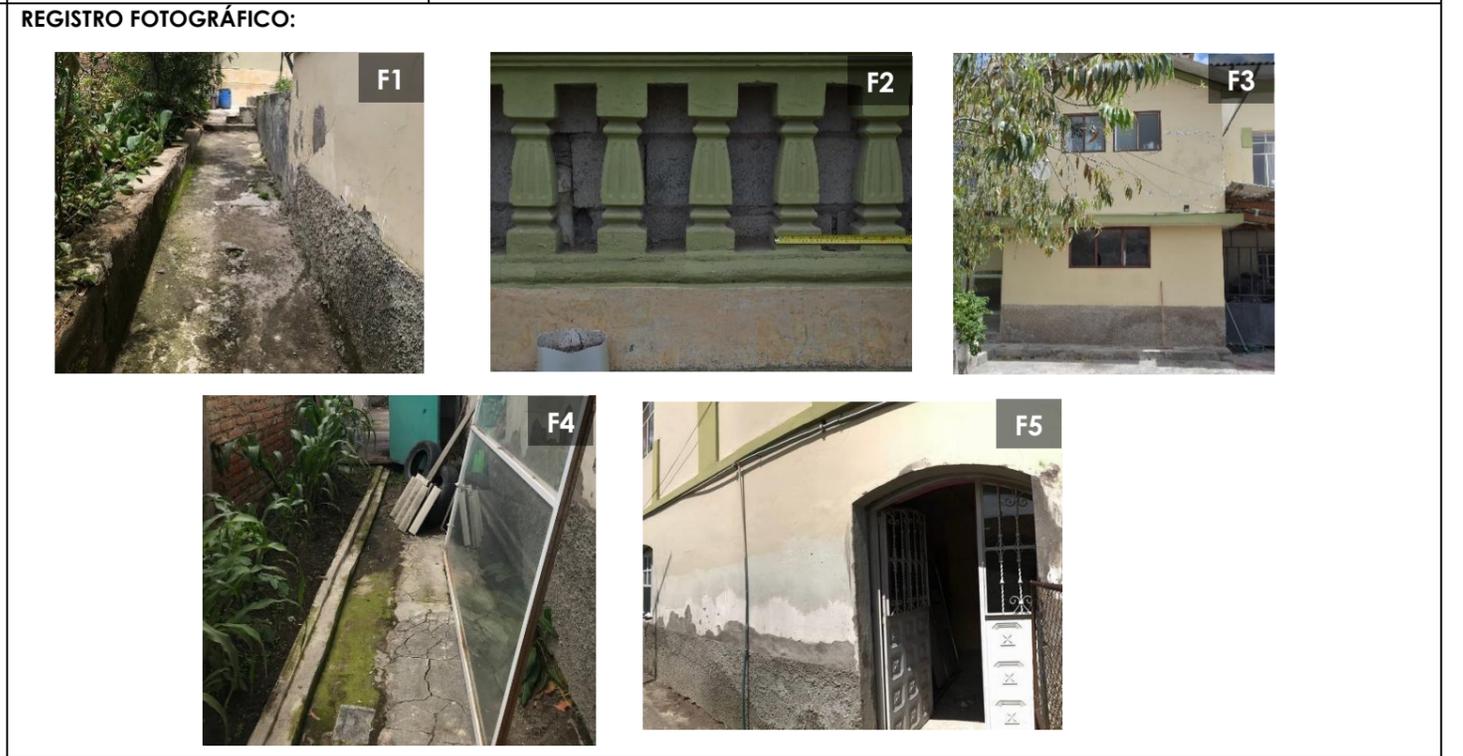
AUTOR: MELANIE CEPEDA	FECHA: JULIO 2022	FICHA: 01
CLASIFICACIÓN DE LA LESIÓN: FÍSICA		TIPO DE LESIÓN: HUMEDAD
		DESCRIPCIÓN: Se produce cuando hay presencia de agua en un porcentaje mayor al considerado normal (lluvia)

SIMBOLOGÍA	ELEMENTO	CAUSAS	DIMENSIONES DE PARTES AFECTADAS	NIVEL DE AFECTACIÓN		% DE AFECTACIÓN (Inspección visual del estado actual y mediciones en el sitio de la afectación)	SOLUCIÓN
■	MUROS EXTERIORES FACHADAS LATERALES (Patología tipo A: humedades en la zona baja de las fachadas)	- No existe canalización (bajantes de agua lluvia conectadas a cajas de revisión) - Agua que asciende del suelo por capilaridad.	55.82m de long.	ALTO		39%	- Drenes desde canalones y bajantes con tuberías pvc sifones y rejillas de 3 pulgadas de diámetro con pendiente del 2% conectadas hacia cajas de revisión, para que no haya empozamiento de agua. - Limpieza y descascaramiento de partes afectadas(sueltas), limpiadores de humedad. Utilización de mortero a base de cal arena y agua más aditivo integral para morteros sika 1 - Crear barreras de capilaridad (perforaciones con inyecciones químicas de resina y luego sellado de los orificios).

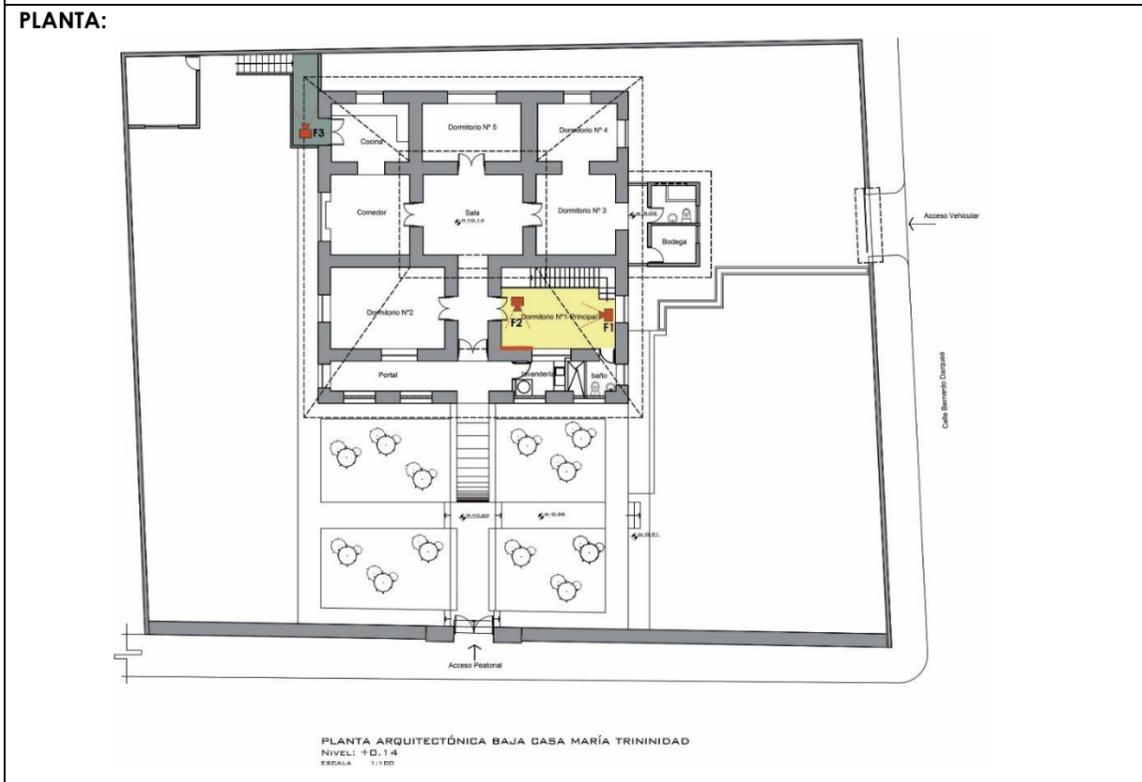
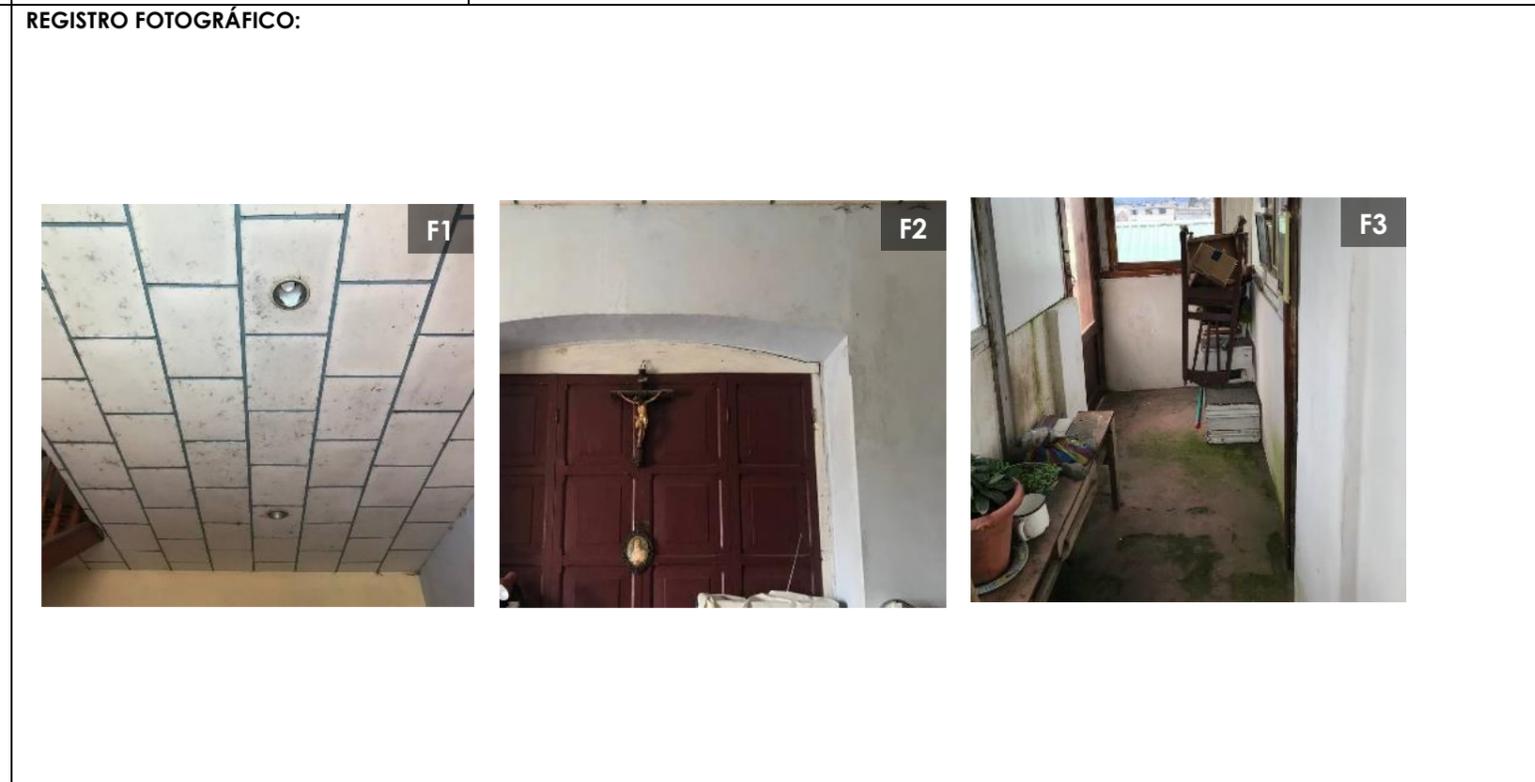
AUTOR: MELANIE CEPEDA	FECHA: JULIO 2022	FICHA: 02
CLASIFICACIÓN DE LA LESIÓN: FÍSICA		TIPO DE LESIÓN: HUMEDAD
		DESCRIPCIÓN: Se produce cuando hay presencia de agua en un porcentaje mayor al considerado normal (lluvia)

SIMBOLOGÍA	ELEMENTO	CAUSAS	DIMENSIONES DE PARTES AFECTADAS	NIVEL DE AFECTACIÓN	% DE AFECTACIÓN (Inspección visual del estado actual y mediciones en el sitio de la afectación)	SOLUCIÓN
	MUROS INTERIORES Patología tipo A: Humedades interiores y condensaciones	- Filtración de agua procedente del exterior	1.72m de long. 1.24m.de alto 2.13m2 de área afectada	ALTO MEDIO BAJO	2 %	- Limpieza de la superficie con cepillo metálico, retiro de las eflorescencias y salitres, utilización de neutralizante de humedad, aplicación de una disolución de ácido clorhídrico al 10% y abundante agua a presión.
	PISOS Humedad de filtración	- Filtración causada por la acción de la lluvia y viento a través de cubierta y antepecho de ladrillo.	4.60m de long. 1.26m.de ancho 5.80m2 de área afectada	ALTO MEDIO BAJO	2 %	- Impermeabilización de fachadas que impidan el paso de la humedad a los pisos, sobre todo en vanos de puertas y ventanas sellado de juntas con silicón tanto interior como exterior entre antepecho y perfil de ventana y entre dintel y perfil de ventana

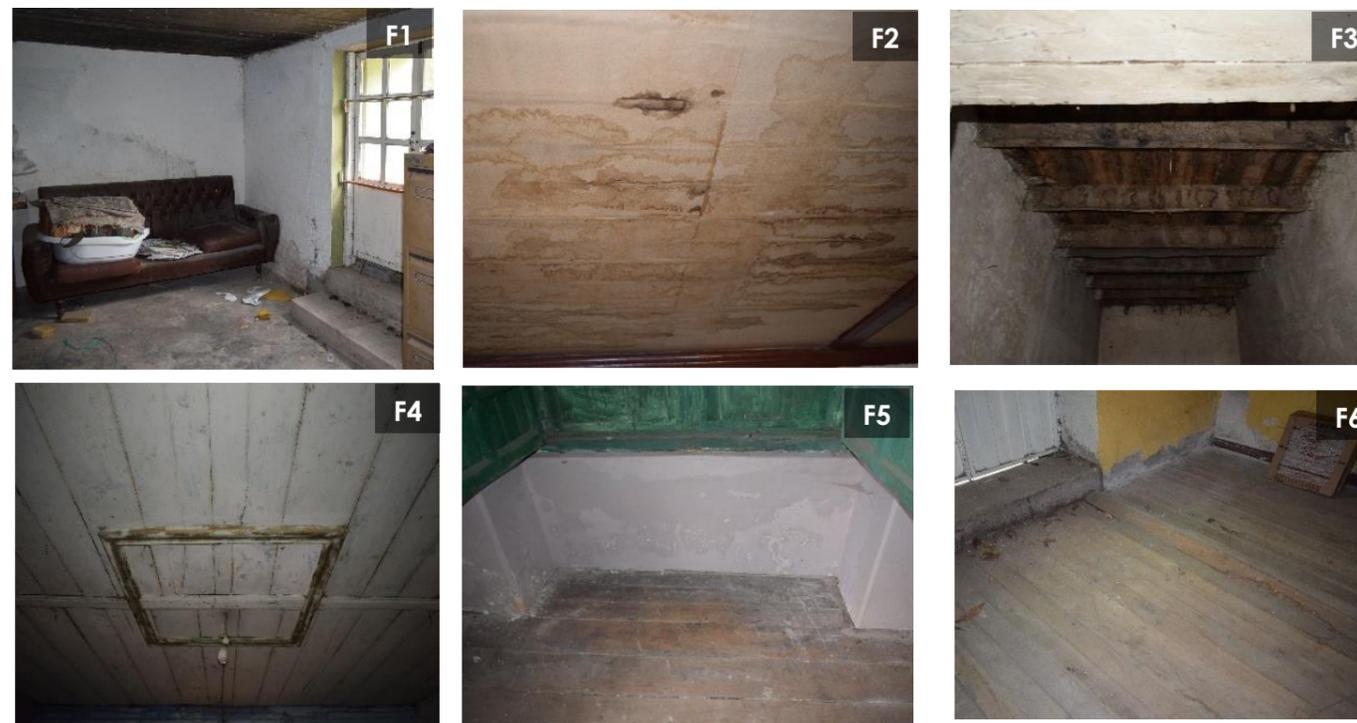
SIMBOLOGÍA	ELEMENTO	CAUSAS	DIMENSIONES DE PARTES AFECTADAS	NIVEL DE AFECTACIÓN		% DE AFECTACIÓN (Inspección visual del estado actual y mediciones en el sitio de la afectación)	SOLUCIÓN
■	MUROS Humedad en sótanos	- Humedad en espacios confinados y sin ventilación - Mala impermeabilización en cimiento de muros en contacto directo con la tierra	62.66m de long.	ALTO	X	80%	- Limpieza de la superficie con cepillo metálico, retiro de las eflorescencias y salitres, utilización de neutralizante de humedad, aplicación de una disolución de ácido clorhídrico al 10% y abundante agua a presión.

4.48m.de ancho	MEDIO	X		
			67.20m2 de área afectada	BAJO			
■	CIELO RASO Humedad de filtración	- Filtración de agua lluvia al interior de la vivienda	13.96m de long.	ALTO		33%	- Impermeabilizar entablado de duelas de madera deterioradas con masilla entre las juntas que dejan la duelas y laca de pisos.

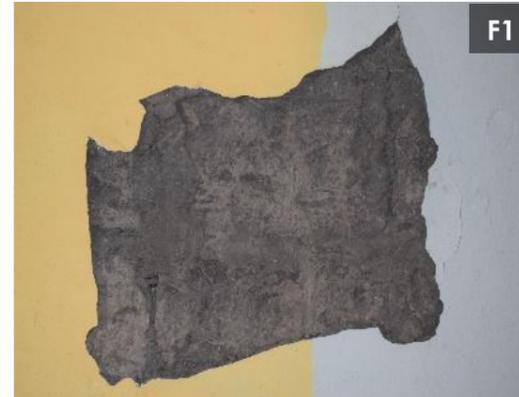
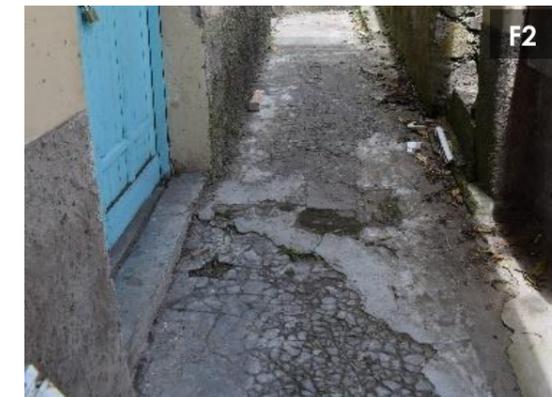
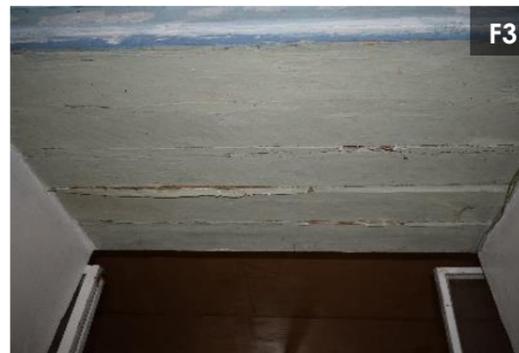
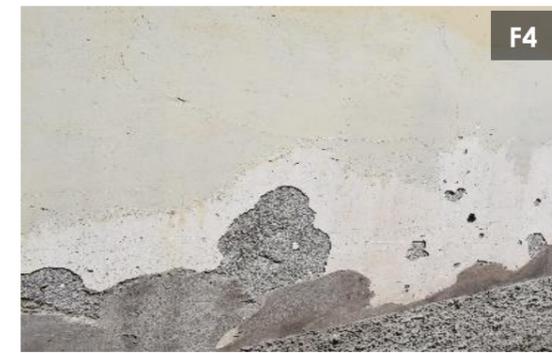
DESCRIPCIÓN: Es la separación entre un material de acabado y el soporte al que esta aplicado por falta de adherencia, suele producirse como consecuencia de otras lesiones previas como humedades, deformaciones o grietas.

SIMBOLOGÍA	ELEMENTO	CAUSAS	DIMENSIONES DE PARTES AFECTADAS	NIVEL DE AFECTACIÓN		% DE AFECTACIÓN (Inspección visual del estado actual y mediciones en el sitio de la afectación)	SOLUCIÓN
	MUROS Patología antrópica	- Impactos y rozamientos por el uso - Deterioro por causas humanas	7.63m de long.	ALTO		5%	- Limpieza de la superficie con cepillo metálico, retiro de las eflorescencias y salitres, utilización de neutralizante de humedad, aplicación de una disolución de ácido clorhídrico al 10% y abundante agua a presión. - Descascaramiento y empañetado con cal, arena y aditivo sika 1 impermeabilizante integral para morteros.

2.00m.de ancho	MEDIO			
			25.20m2 de área afectada	BAJO	x		
	DINTELES Patología antrópica	- Impactos o golpes por el uso, deterioro por agresiones humanas.	2.70m de long.	ALTO		20%	- Resane de cielos rasos, tapado de grietas con masilla epoxica, lijar y dejar a un mismo nivel los dinteles de madera.

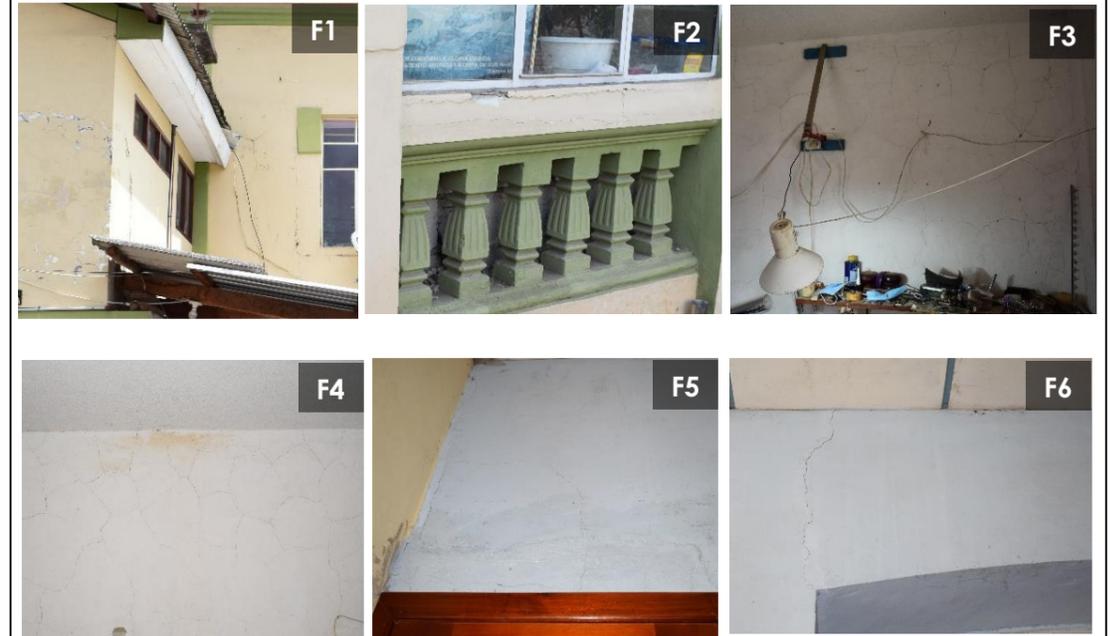
DESCRIPCIÓN: Roturas que aparecen en elementos como consecuencia de tensiones superiores a su capacidad resistente.

SIMBOLOGÍA	ELEMENTO	CAUSAS	DIMENSIONES DE PARTES AFECTADAS	NIVEL DE AFECTACIÓN		% DE AFECTACIÓN (Inspección visual del estado actual y mediciones en el sitio de la afectación)	SOLUCIÓN
■	MUROS INTERNOS Patología de fisuras y agrietamientos en muros	- Cargas vivas y muertas - Movimientos sísmicos	18.66m de long.	ALTO		12%	- Limpieza de la fractura con aire a presión, abrir fisuras y resanar con masilla epoxi e inyecciones de resina de baja densidad

2.00m.de alto	MEDIO			
	37.32m2 de área afectada	BAJO	X	3%			
	MUROS EXTERNOS Patología de fisuras y agrietamientos en muros	-Por dosificación incorrecta y falta de curado del enlucido de mortero (cal y arena)	3.72m de long.		ALTO

1.93m.de alto			MEDIO				
			7.18m2 de área afectada	BAJO	X		- Limpieza de la fractura con aire a presión, abrir fisuras y resanar con masilla epoxi e inyecciones de resina de baja densidad + impermeabilizante de fisuras sika para morteros.

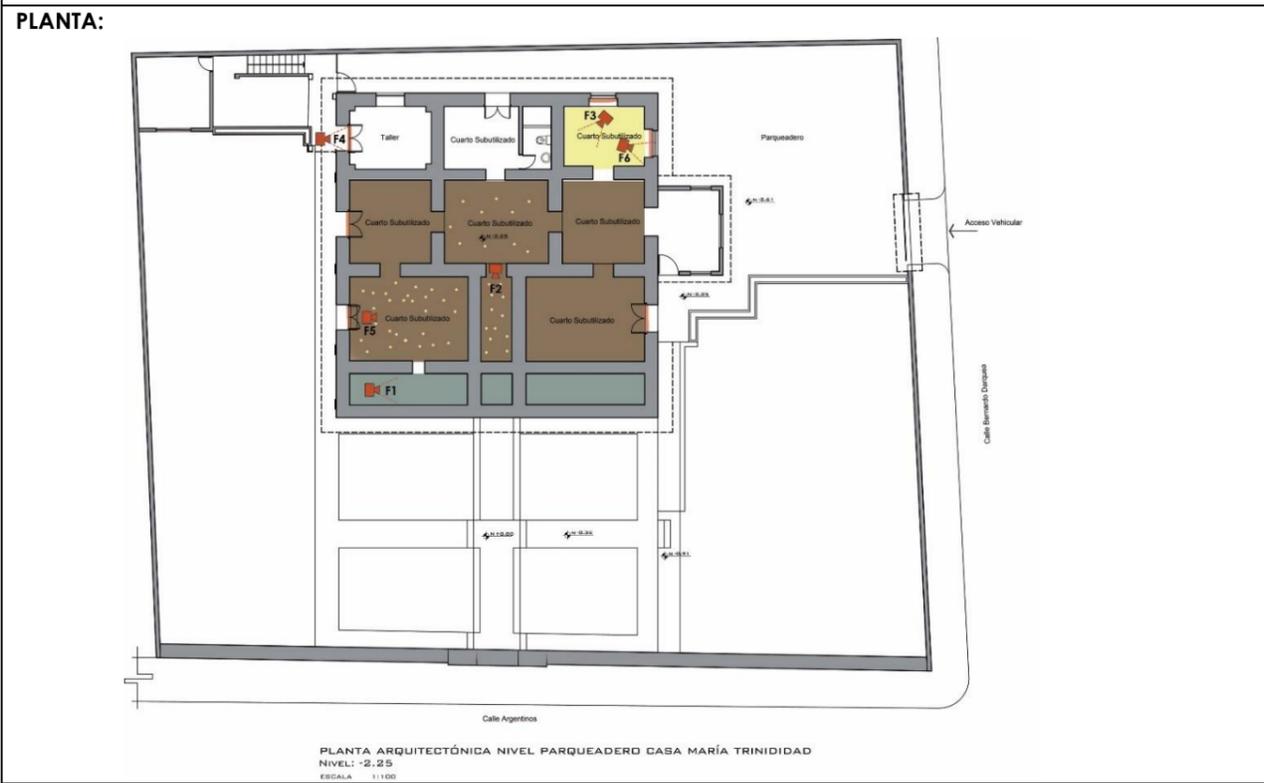
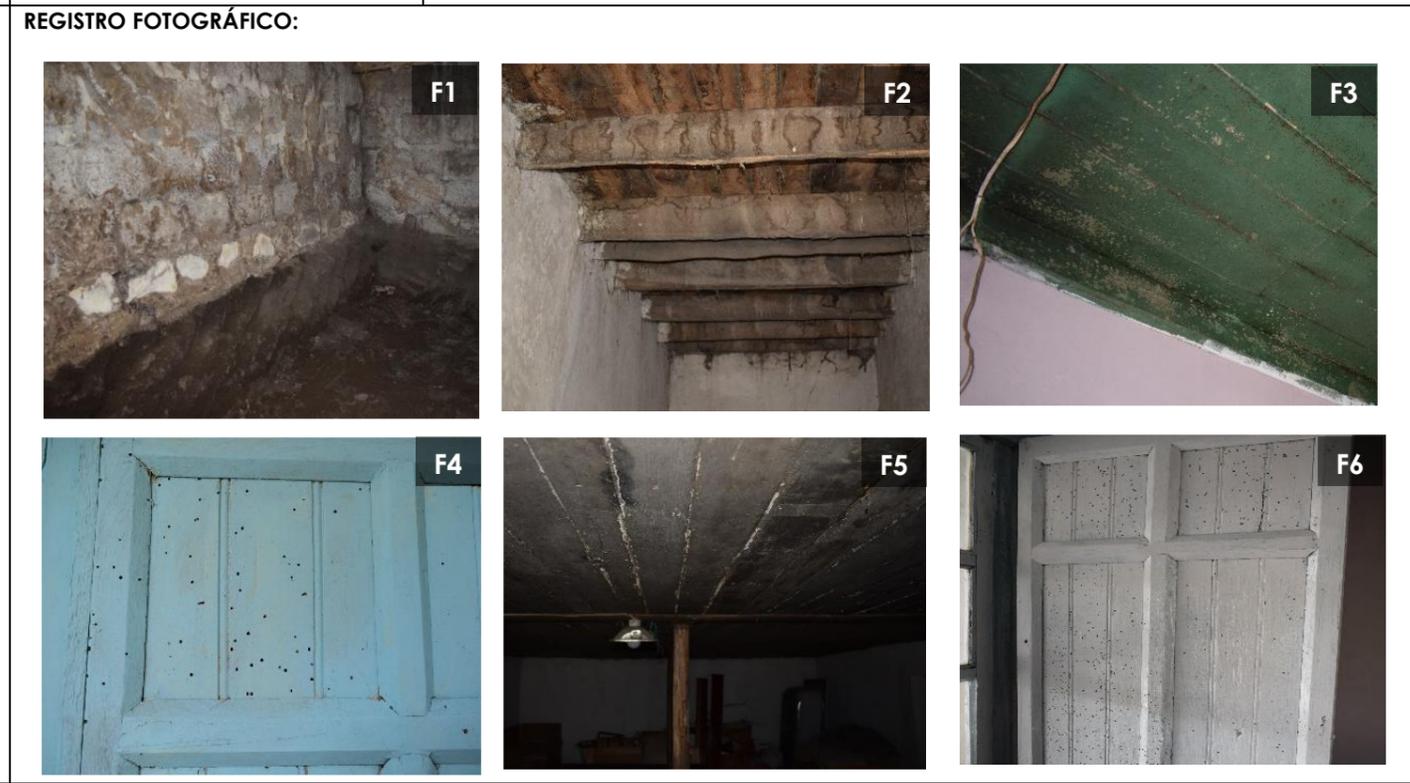
AUTOR: MELANIE CEPEDA	FECHA: JULIO 2022	FICHA: 06
CLASIFICACIÓN DE LA LESIÓN: BIOLÓGICA		TIPO DE LESIÓN: ORGANISMOS
		DESCRIPCIÓN: Ataque de organismos vivos xilófagos

SIMBOLOGÍA	ELEMENTO	CAUSAS	DIMENSIONES DE PARTES AFECTADAS		NIVEL DE AFECTACIÓN		% DE AFECTACIÓN (Inspección visual del estado actual y mediciones en el sitio de la afectación)	SOLUCIÓN
			Longitud	Ancho	Grado	Extensión		
■	CIMENTACIÓN	- Eflorescencias y salitres por humedad capilar del suelo al elemento de cimentación	3.97m de long.	1.47m.de ancho	ALTO		3%	- Limpieza de la superficie con cepillo metálico, retiro de las eflorescencias y salitres, utilización de neutralizante de humedad, aplicación de una disolución de ácido clorhídrico al 10% y abundante agua a presión.

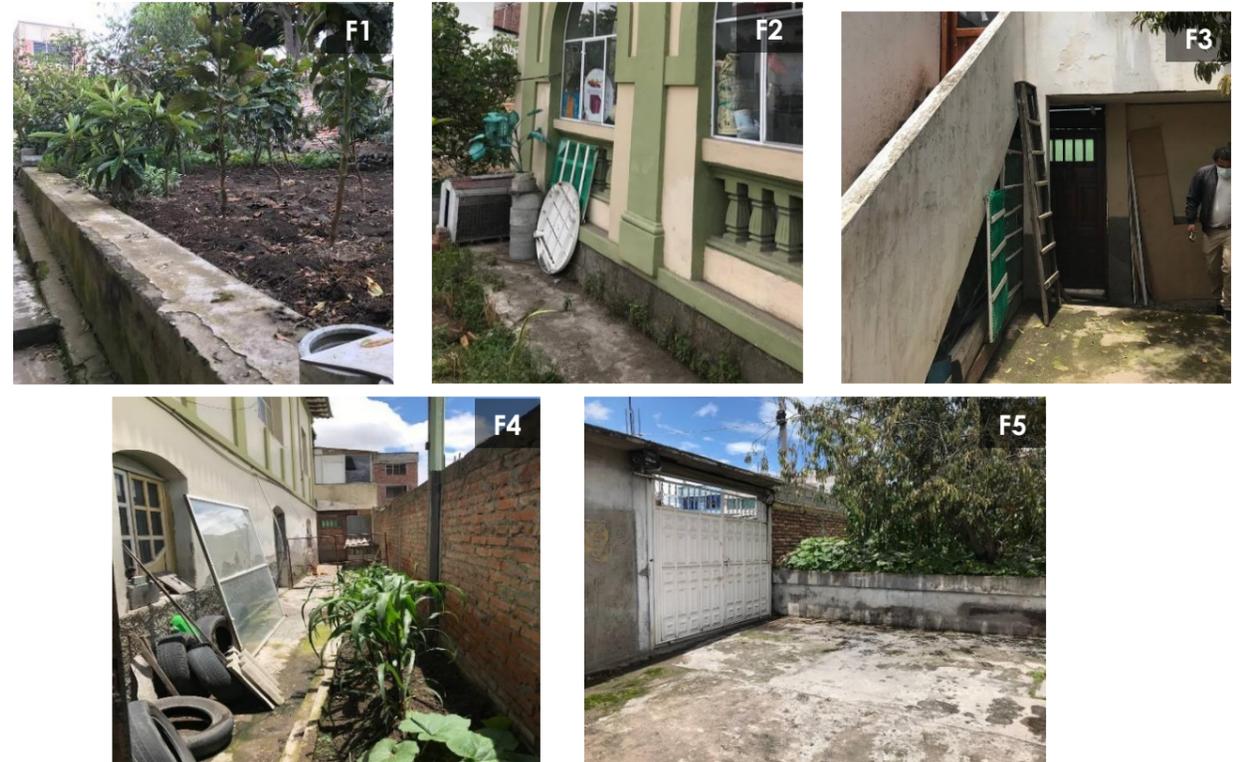
SIMBOLOGÍA	ELEMENTO	CAUSAS	DIMENSIONES DE PARTES AFECTADAS	NIVEL DE AFECTACIÓN		% DE AFECTACIÓN (Inspección visual del estado actual y mediciones en el sitio de la afectación)	SOLUCIÓN
				ALTO	BAJO		
■	CIMENTACIÓN Agresión por acumulación de sustancias superficiales	- Exceso de humedad lo que causa apareamiento de hongos mohos y líquenes	15.20m de longitud	ALTO		10%	- Limpieza de la superficie con cepillos metálicos, agua a presión aplicación de disolución de ácido clorhídrico 1:10 (ácido: agua)

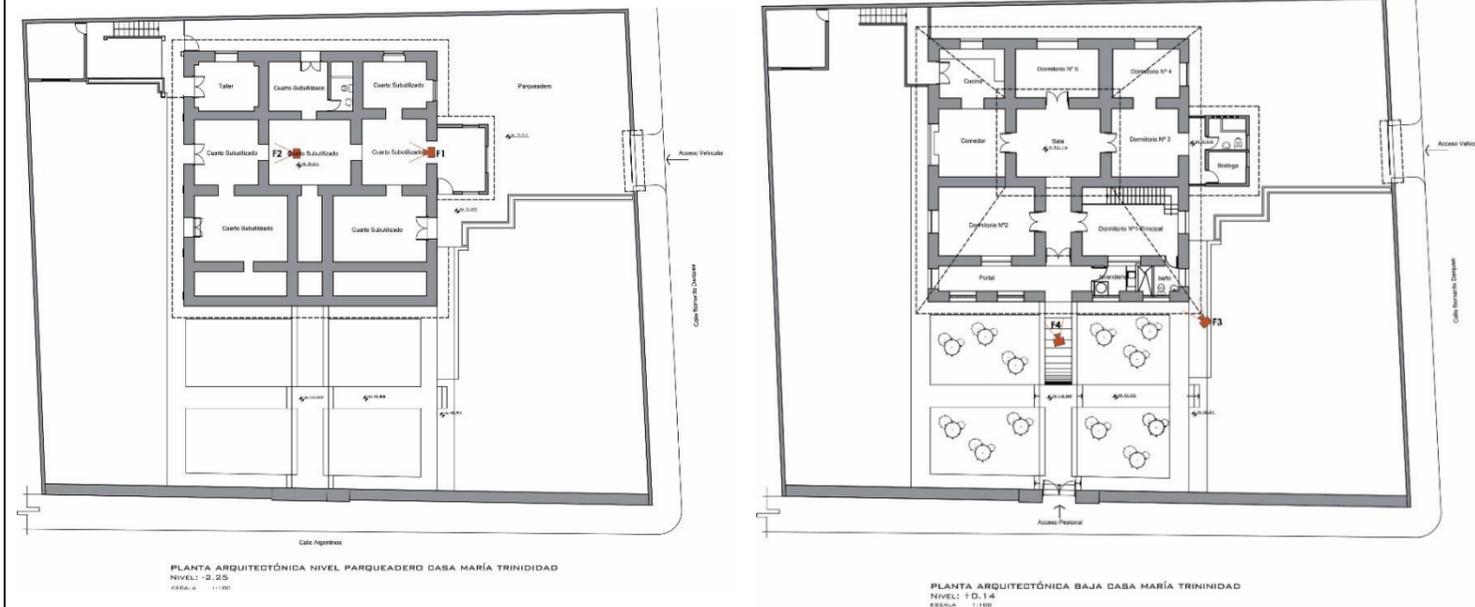
DESCRIPCIÓN: Instalaciones eléctricas sin criterio técnico.

Total, de metros lineales de cable 137.88m	MEDIO				
	9.46 m de long. 3.93m.de ancho		ALTO MEDIO					
	37.18m2 de área afectada		BAJO	X	16%
