UNIVERSIDAD NACIONAL DE CHIMBORAZO

Características físicas e hidráulicas del pavimento rígido existente en la vía Balbanera –
Pallatanga en la provincia de Chimborazo.

Trabajo de Titulación para optar al título de Ingeniero civil

Riobamba, Ecuador. 2024

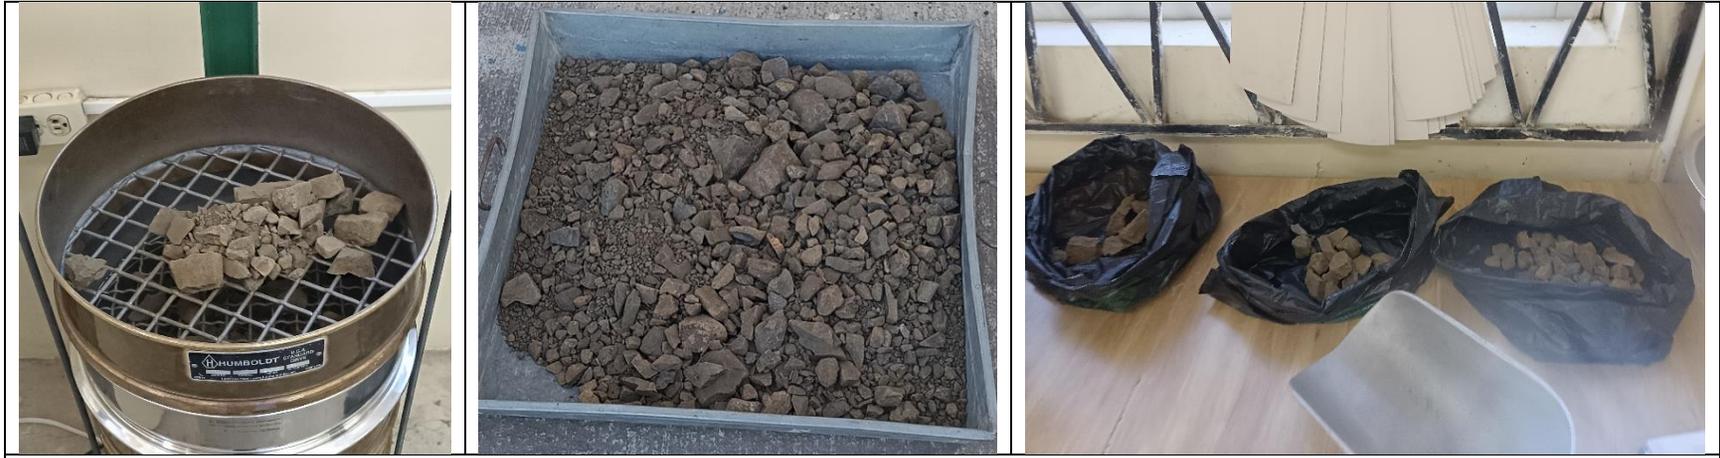
Figura 17. Agregado grueso de subbase.

Evaluación visual del tipo de subbase, donde se observa aristas puntiagudas.

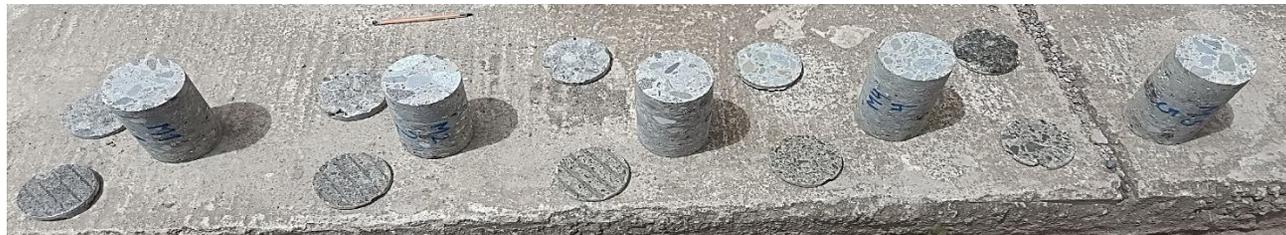
Figura 23. Caras cortadas de los núcleos en orden donde se evidencia la altura de macrotextura en cada una.

La tabla 16 exhibe las alturas que fueron obtenidas mediante el ensayo del círculo de arena para determinar las características de rugosidad y las irregularidades relativamente aparentes en la superficie del pavimento rígido, de acuerdo con el método ASTM E 965-96 (2006). Para el “Manual de construcción de pavimentos rígidos tomo 2, normas para pavimentos rígidos” del MTOP, los valores obtenidos no se encuentran entre $0,6 \text{ mm} \leq HS \leq 1,2 \text{ mm}$, estos resultados se pueden evaluar visualmente en los diferentes tramos de cada punto establecido ya que existe mucho desgaste de la capa de rodadura en casi toda la vía.

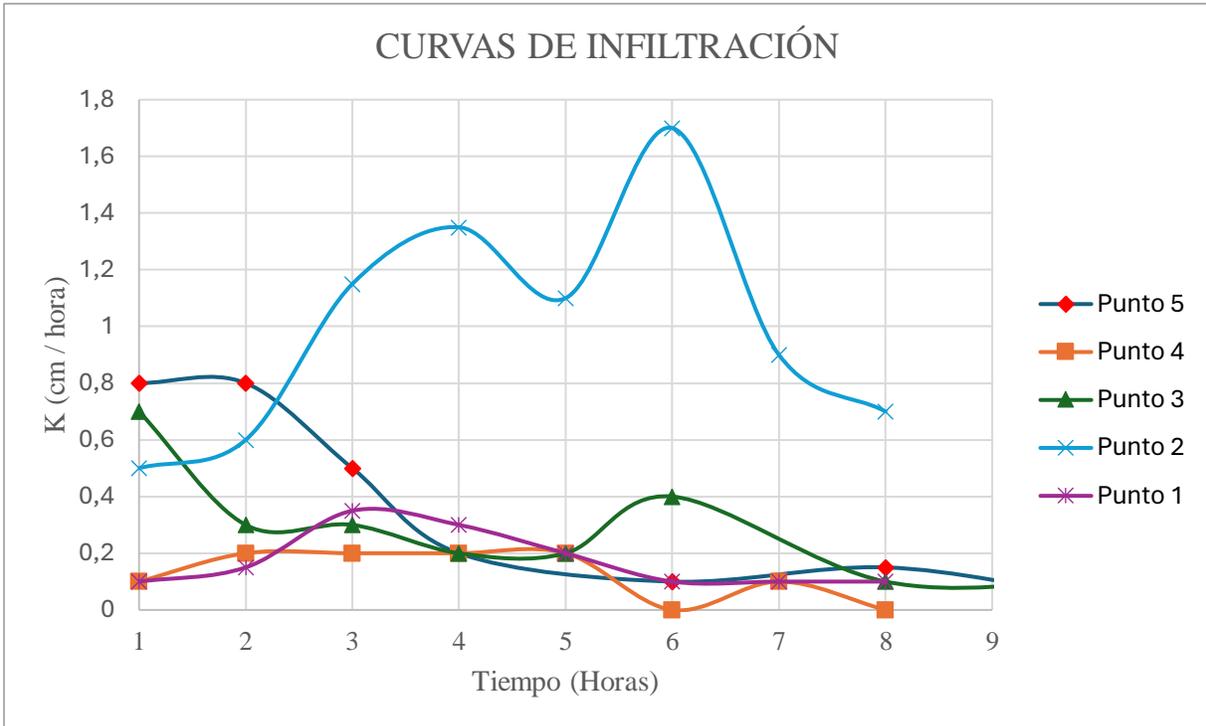
Figura 24. Resumen de curvas de infiltración.

Analizando el comportamiento de cada curva, se tiene uno peculiar en el punto 2; se puede analizar como en las primeras 4 horas la velocidad de infiltración tiene una forma creciente, esto debido a que el ensayo se lo realizó en un área donde existía presencia de grietas, en adición al día soleado que se presentó, se pudo apreciar el aumento de temperatura del mismo infiltrómetro y, en la superficie de la vía, factores que generaron que a la 6ta hora de la prueba siga filtrando agua, hasta el punto donde el suelo se satura y en la hora 8 empieza a disminuir la velocidad.

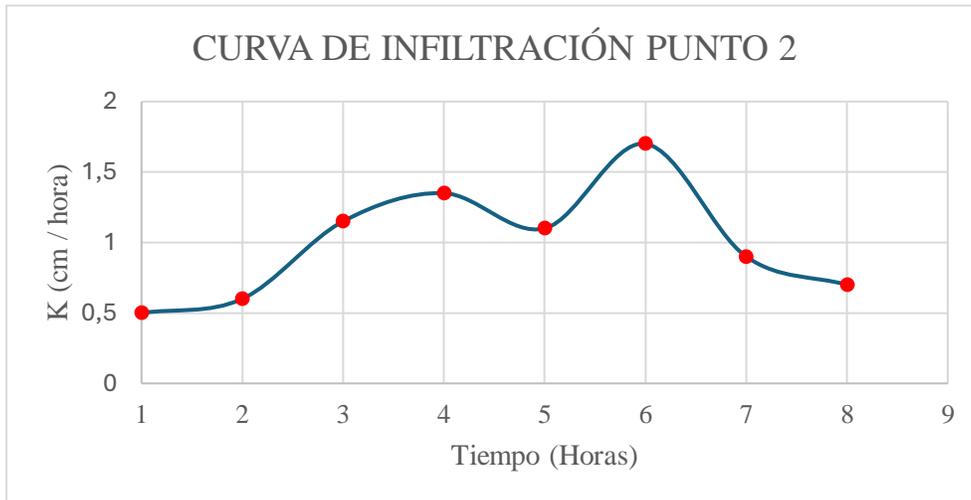
Curva de infiltración punto 2.

Sumatoria delta h (cm):	8
Volumen de Infiltración (cm³):	3926,99
Fracción de infiltración (%):	16,0%
Coefficiente de escurrimiento C (%):	84,0%
