**UNIVERSIDAD NACIONAL DE CHIMBORAZO**  
**VICERRECTORADO DE INVESTIGACIÓN,**  
**VINCULACIÓN Y POSGRADO**

**TESIS PREVIA A LA OBTENCIÓN DEL GRADO DE:**  
**MAGÍSTER EN INGENIERÍA CIVIL CON MENCIÓN EN**  
**CONSTRUCCIÓN**

**“MODELO DE GESTIÓN DE CONSERVACIÓN VIAL PARA PAVIMENTOS**  
**FLEXIBLES DE LA RED RURAL DEL CANTÓN GUANO”**

Ing. Víctor Alejandro Cabezas Carrillo

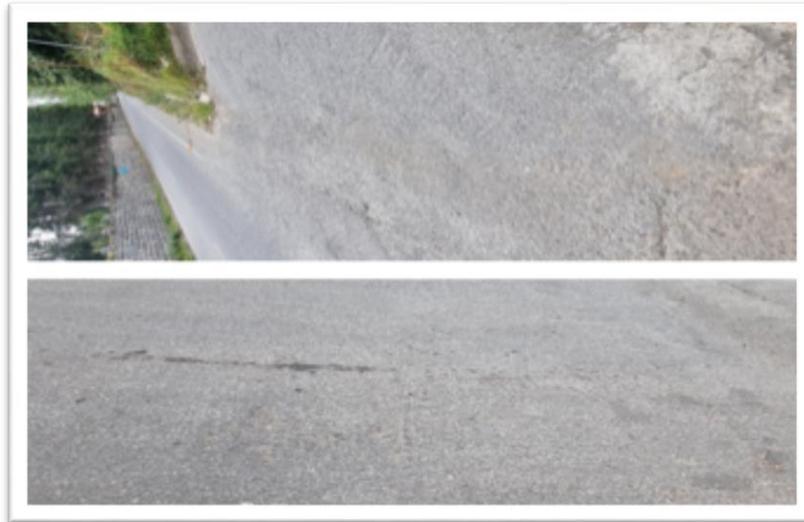
#### Fotografía 1

*Se observa la falla de corrugación en la ABS 0+000 a la 0+38.3*

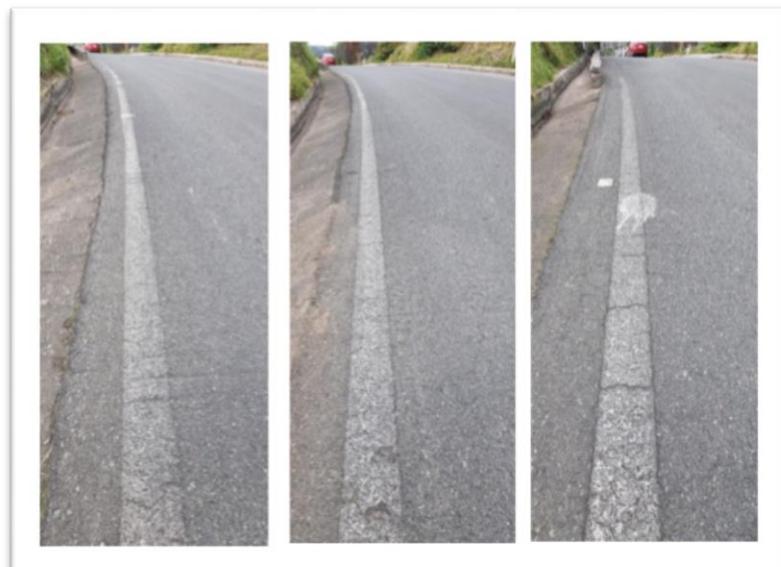
#### Fotografía 2

*Se observa falla de Agrietamiento en bloque y longitudinal en la ABS 0+000 a la 0+38.3*

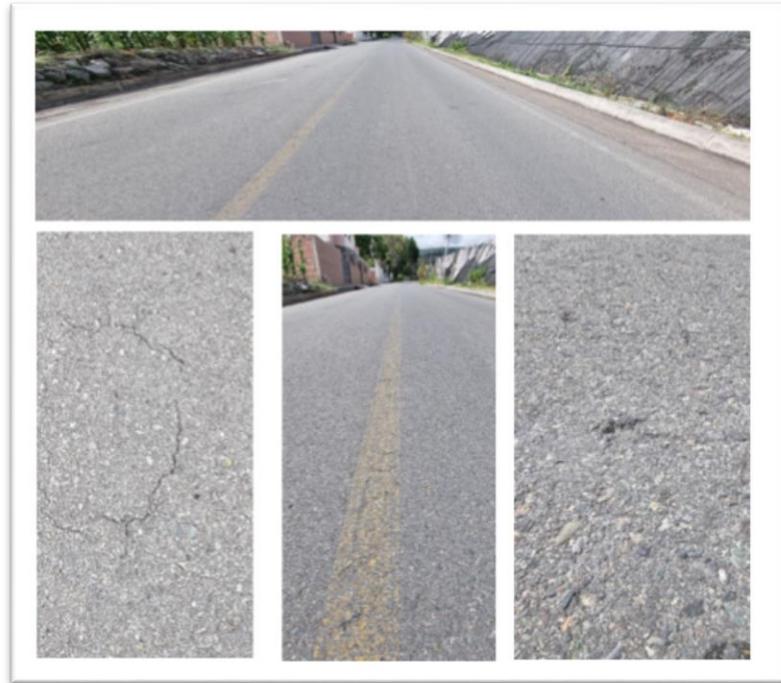
**Fotografía 3**

*Se observa falla de meteorización y agrietamiento Long en la ABS 0+098 a la 0+136*

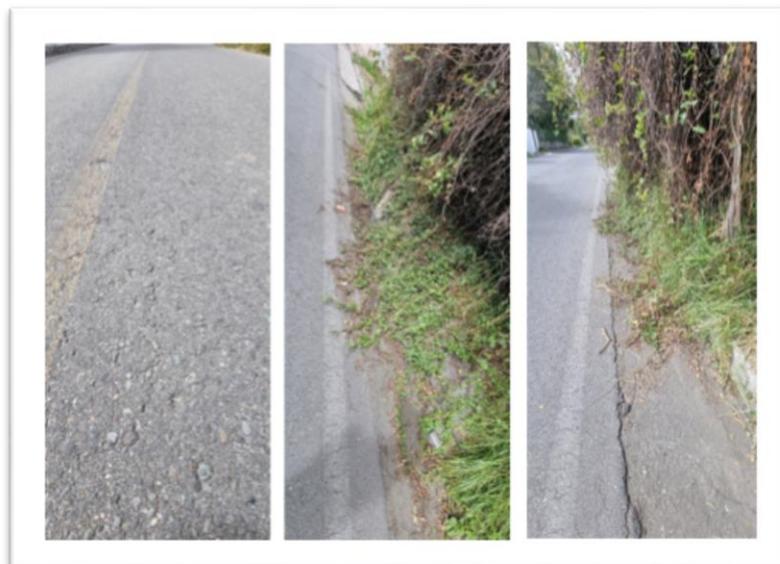
**Fotografía 4**

*Se observa falla de meteorización y agrietamiento Long en la ABS 0+196 a la 0+235*

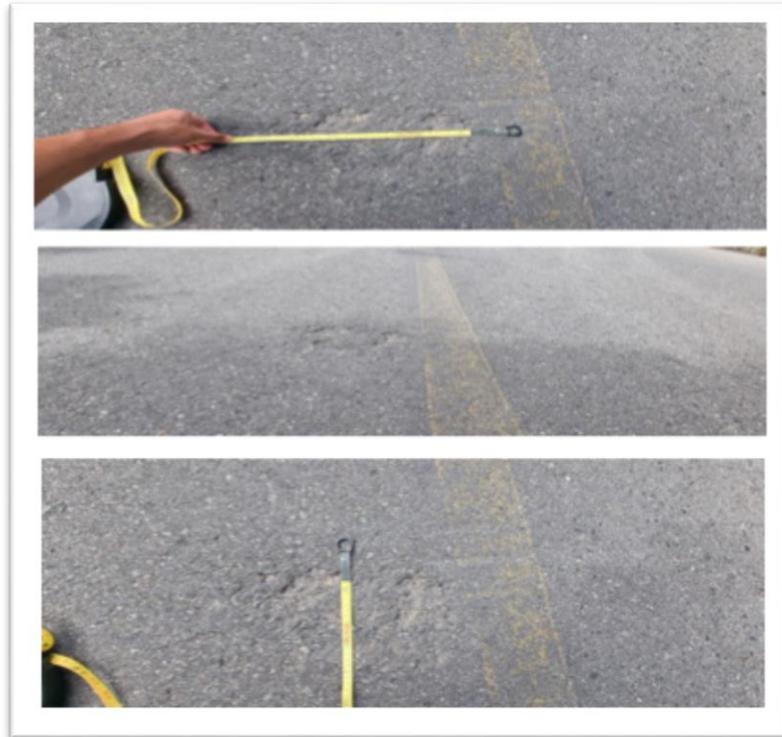
**Fotografía 5**

*Se observa falla de meteorización en la ABS 0+196 a la 0+235*

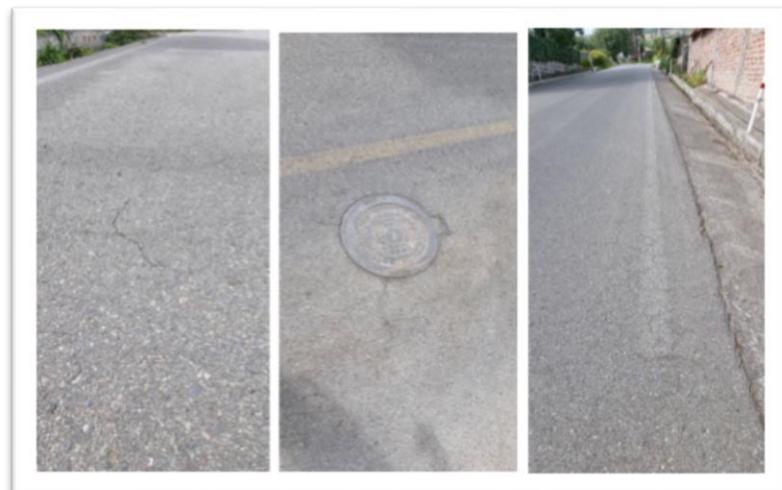
**Fotografía 6**

*Se observa falla de agrietamiento Longitudinal y transversal en la ABS 0+295 a la 0+333*

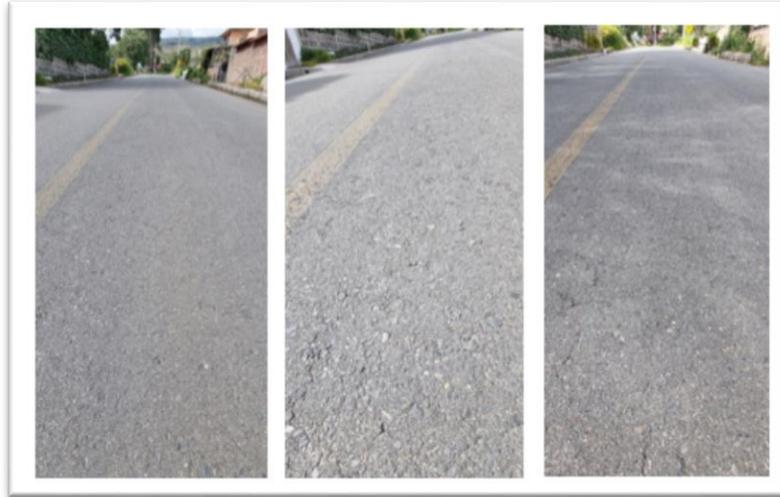
**Fotografía 7**

*Se observa falla de agregado pulido en la ABS 0+295 a la 0+333*

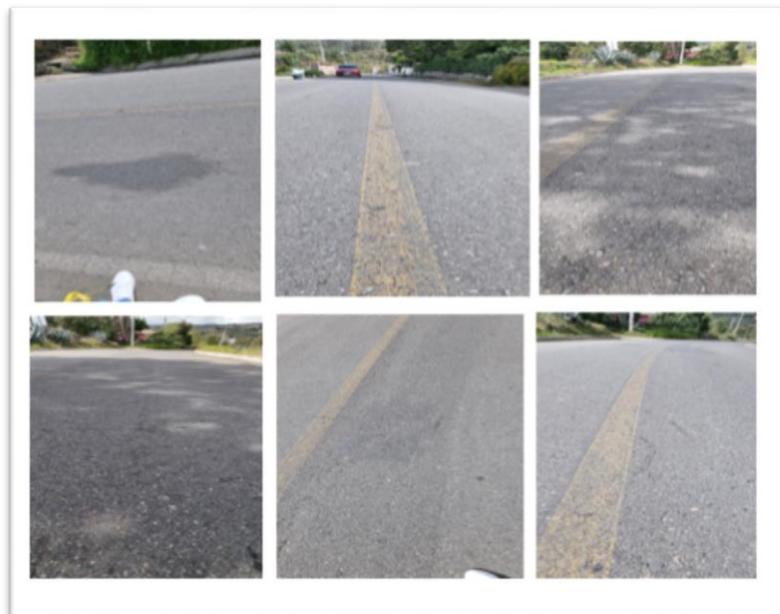
**Fotografía 8**

*Se observa falla de agrietamiento Longitudinal y transversal en la ABS 0+393 a la 0+431*

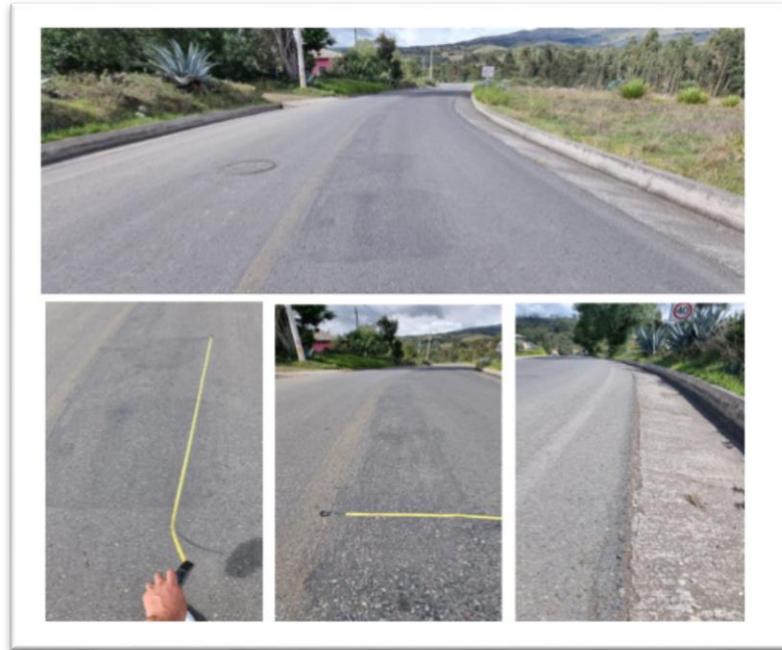
**Fotografía 9**

*Se observa falla de agregado pulido en la ABS 0+393 a la 0+431*

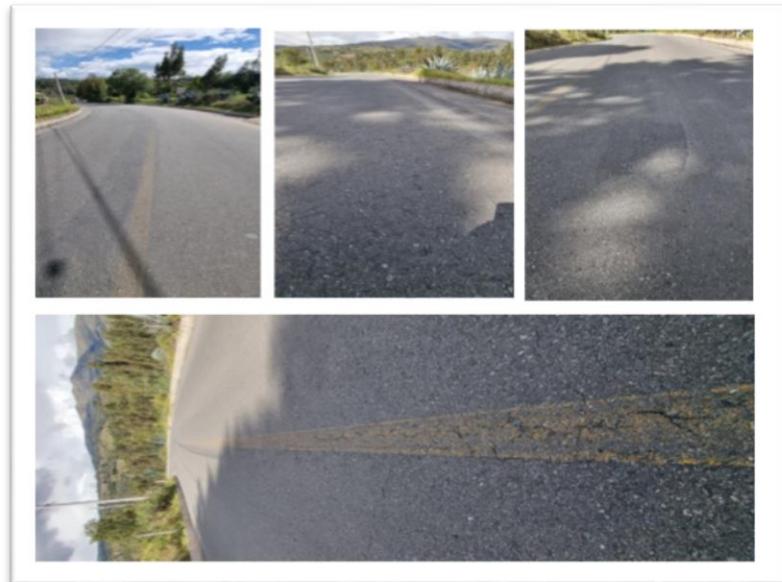
**Fotografía 10**

*Se observa falla de piel de cocodrilo y parchado en la ABS 0+492 a la 0+530*

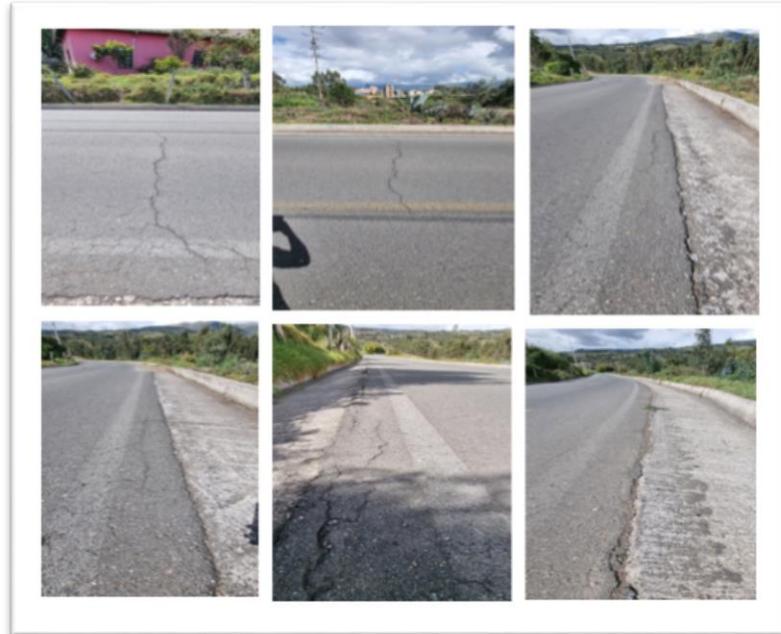
**Fotografía 11**

*Se observa falla de piel de cocodrilo y agrietamiento Long en la ABS 0+590 a la 0+628*

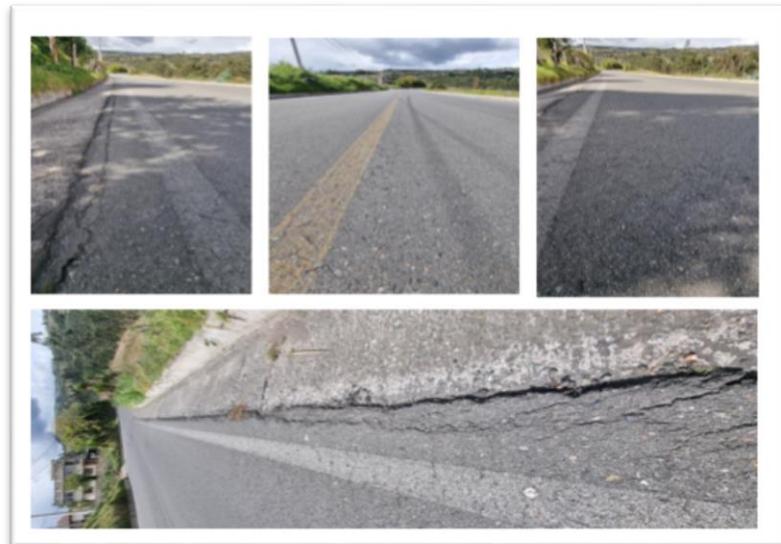
**Fotografía 12**

*Se observa falla de piel de cocodrilo y agrietamiento Long en la ABS 0+590 a la 0+628*

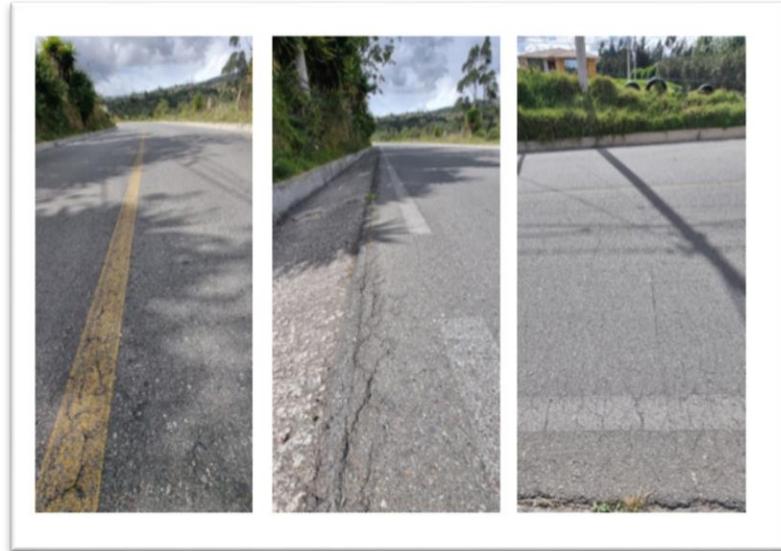
**Fotografía 13**

*Se observa falla de piel de cocodrilo y agrietamiento Long en la ABS 0+590 a la 0+628*

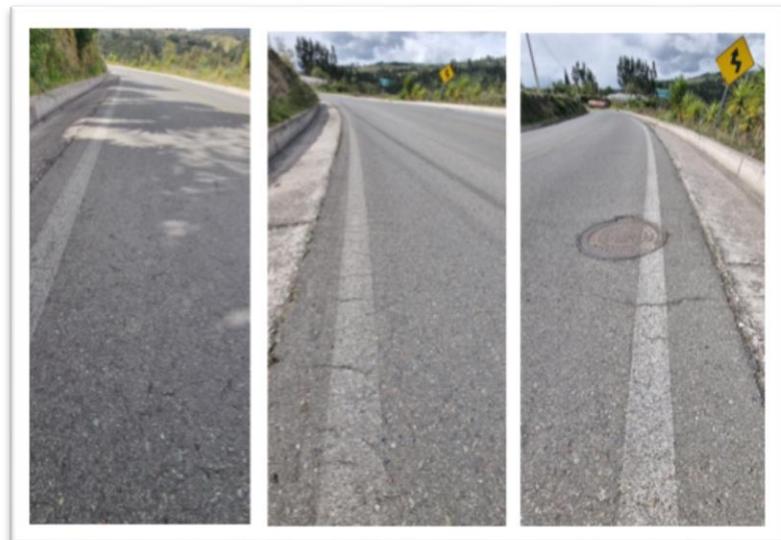
**Fotografía 14**

*Se observa falla de agrietamiento longitudinal y transversal en la ABS 0+688 a la 0+727*

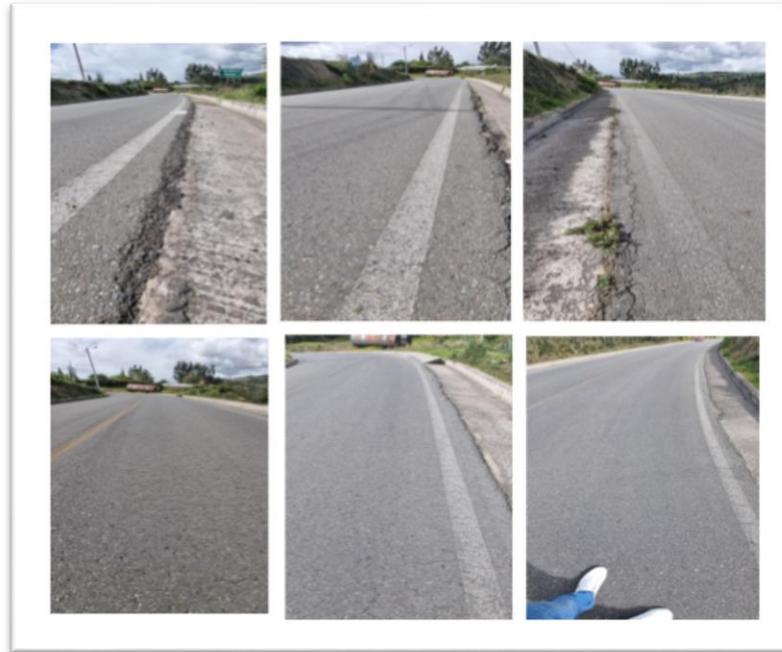
**Fotografía 15**

*Se observa falla de agrietamiento de borde en la ABS 0+688 a la 0+727*

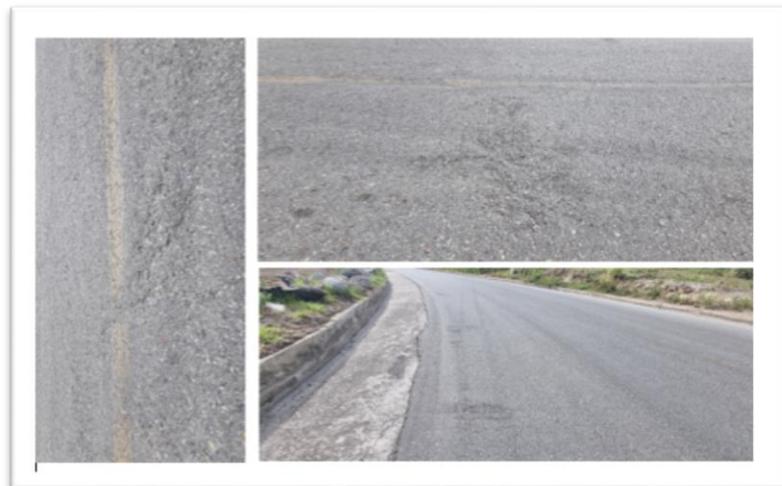
**Fotografía 16**

*Se observa falla de agregados pulidos en la ABS 0+688 a la 0+727*

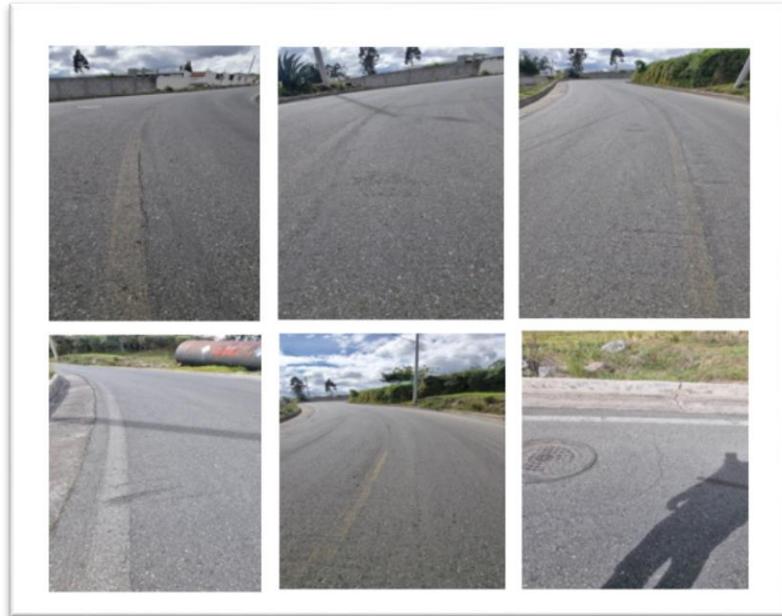
**Fotografía 17**

*Se observa falla de agregados pulidos en la ABS 0+688 a la 0+727*

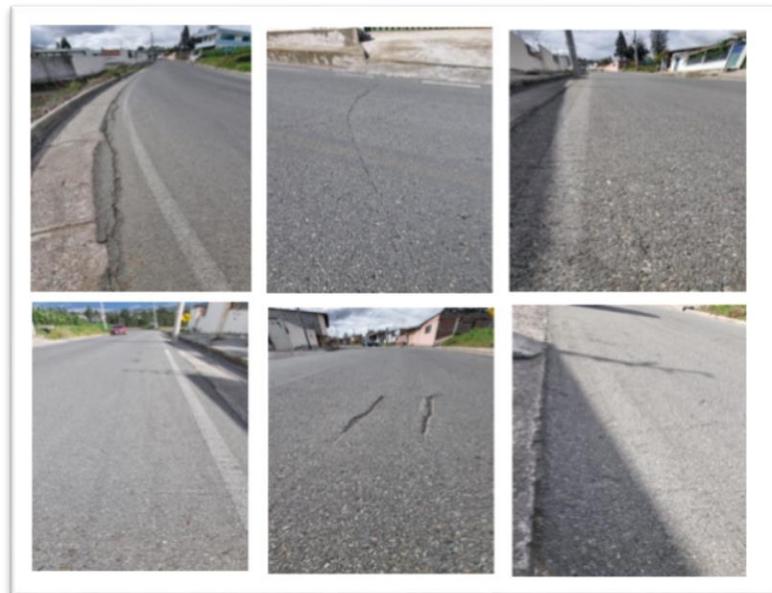
**Fotografía 18**

*Se observa falla de agrietamiento de borde en la ABS 0+787 a la 0+825*

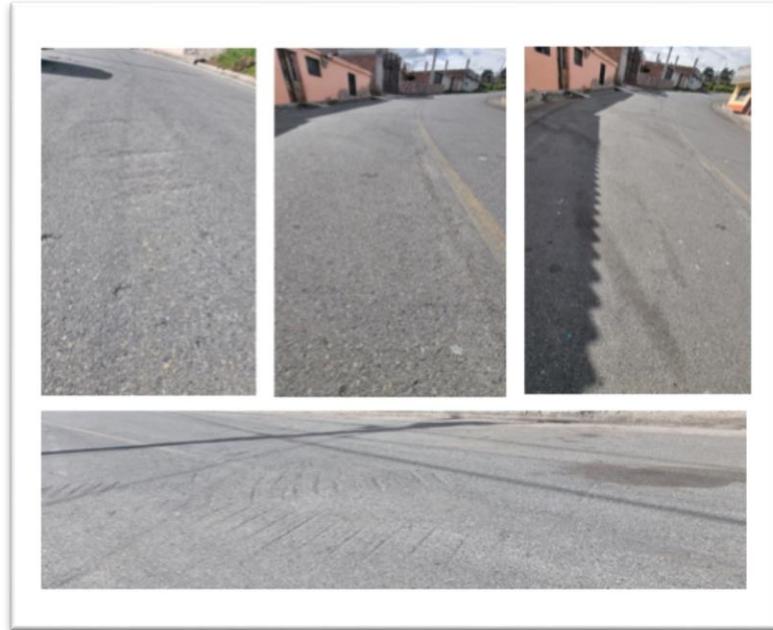
**Fotografía 19**

*Se observa falla de corrugación en la ABS 0+787 a la 0+825*

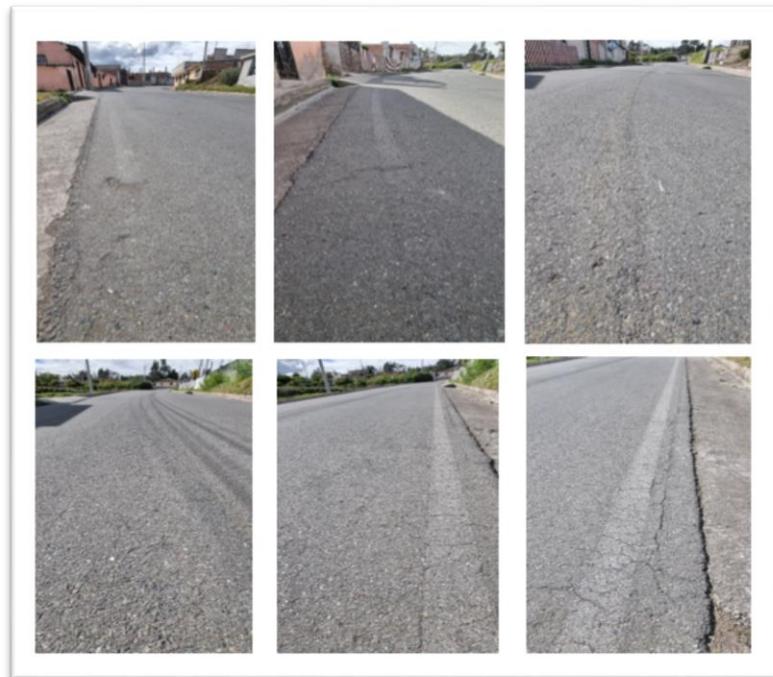
**Fotografía 20**

*Se observa falla de piel de cocodrilo y agrietamientos en la ABS 0+787 a la 0+825*

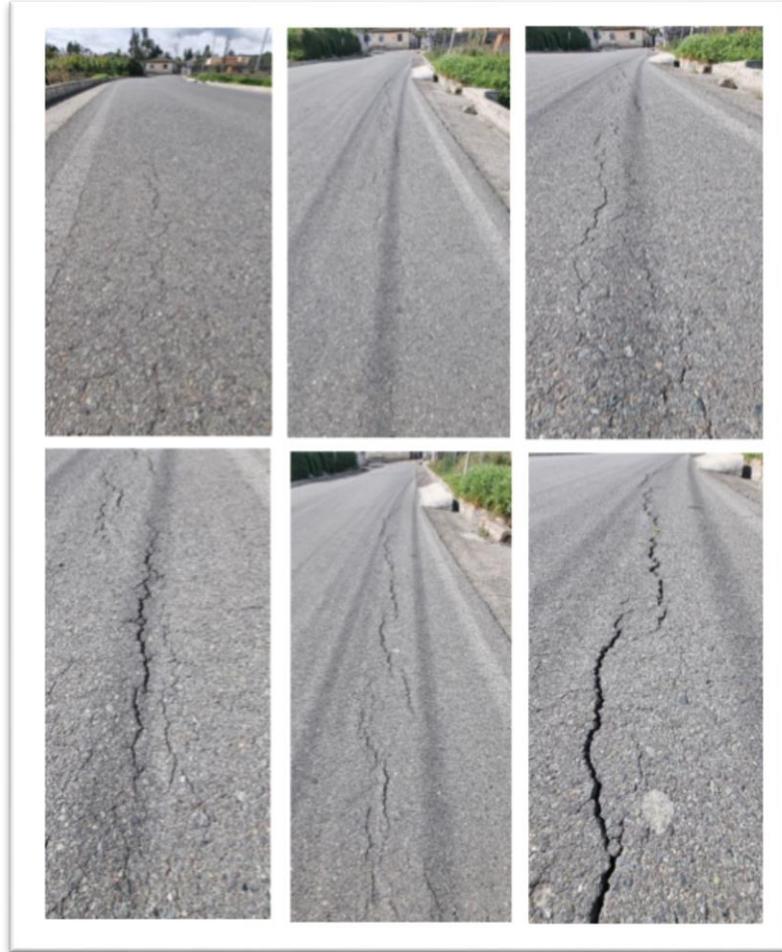
**Fotografía 21**

*Se observa falla de piel de cocodrilo y agrietamientos la ABS 0+885 a la 0+924*

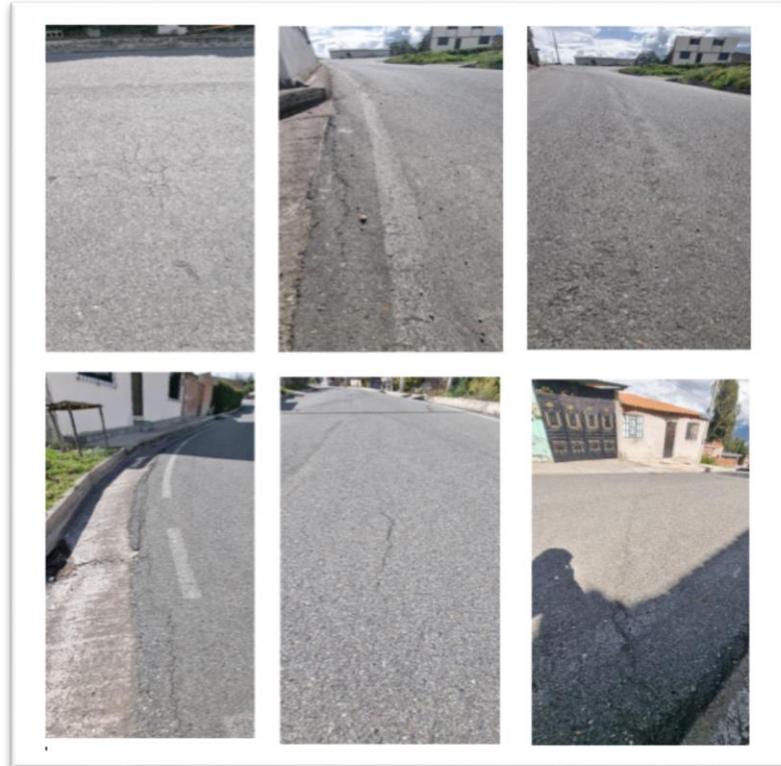
**Fotografía 22**

*Se observa falla de huecos y ahuellamiento la ABS 0+885 a la 0+924*

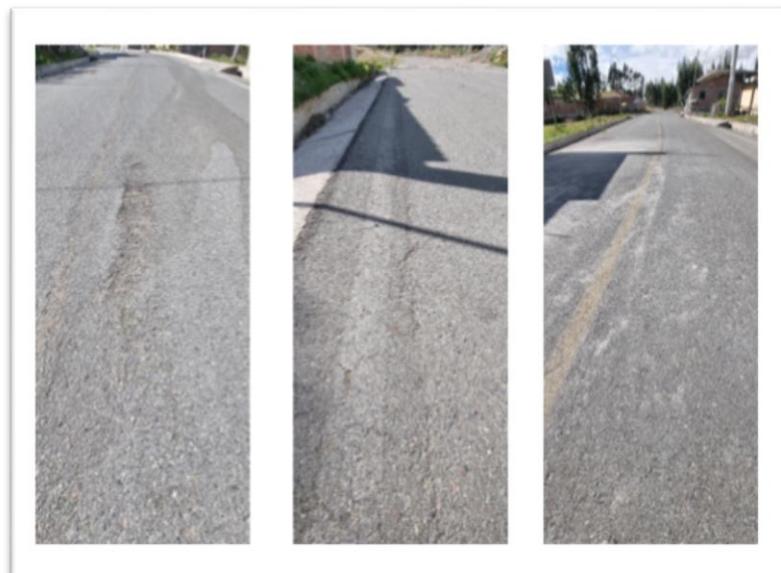
**Fotografía 23**

*Se observa falla de huecos y ahuellamiento la ABS 0+885 a la 0+924*
