UNIVERSIDAD NACIONAL DE CHIMBORAZO  
VICERRECTORADO DE INVESTIGACIÓN, VINCULACIÓN Y  
POSGRADO  
DIRECCIÓN DE POSGRADO

Plan de conservación preventiva del Monasterio de Carmelitas Descalzas de la  
ciudad de Riobamba

Trabajo de Titulación para optar al título de  
Magíster en Restauración y Conservación de Bienes Culturales con mención  
en Patrimonio Edificado

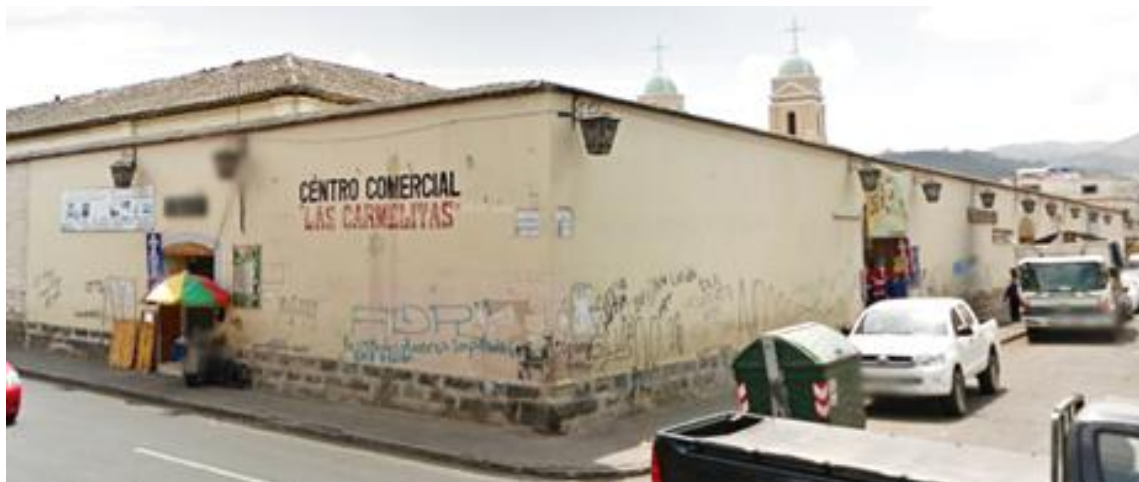
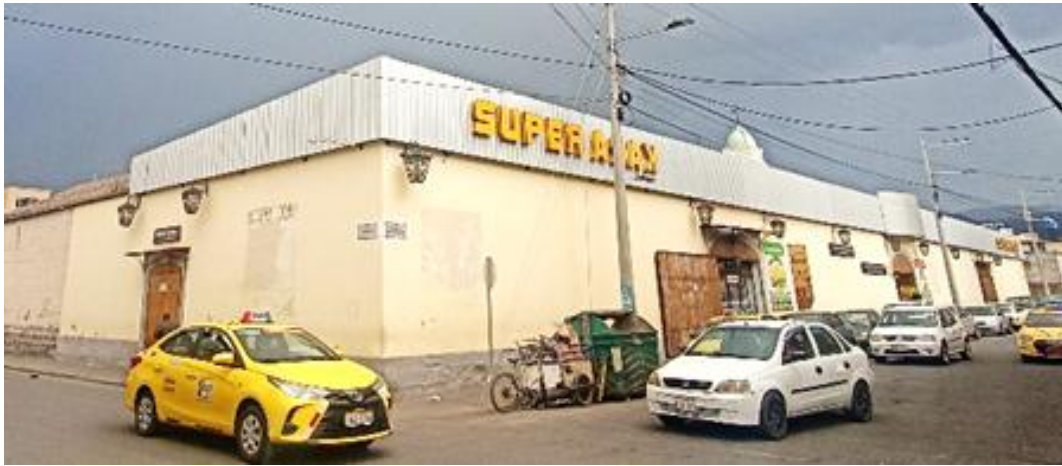
**Fachada calle Rocafuerte (Centro Comercial):**

Como se puede observar en la actualidad están pintados en su totalidad de color blanco, en el muro que funciona el centro comercial de la calle Rocafuerte ahora ya tiene un rotulo bastante vistoso, en el muro de la entrada principal en la calle Colombia, se puede ver que el zócalo de piedra es utilizado como urinario, permaneciendo y creciendo el daño en la materialidad, el mismo caso es en muro donde se encuentra la entrada a la iglesia calle Esmeraldas, pero con la diferencia que antes no existía esa afectación por lo que ahora es menos que el muro anterior pero también está siendo utilizado como urinario.

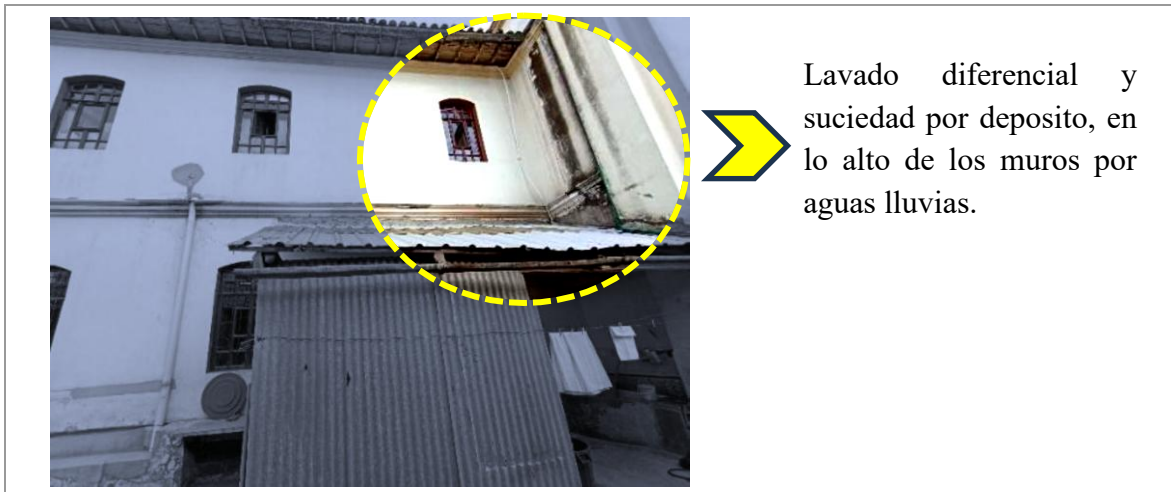
Humedad por capilaridad en zócalo de piedra y muro de las fachadas internas del monasterio

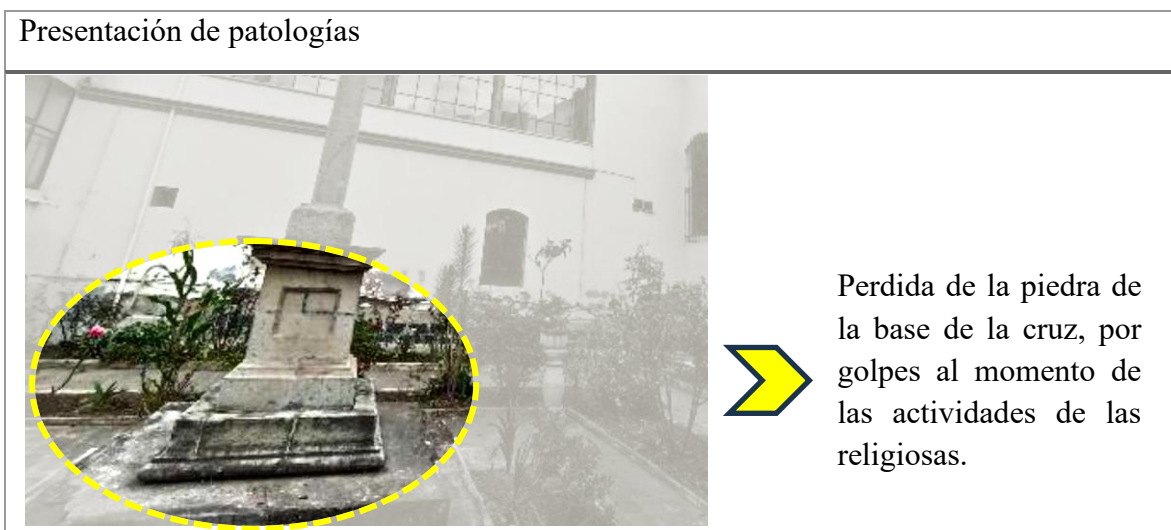
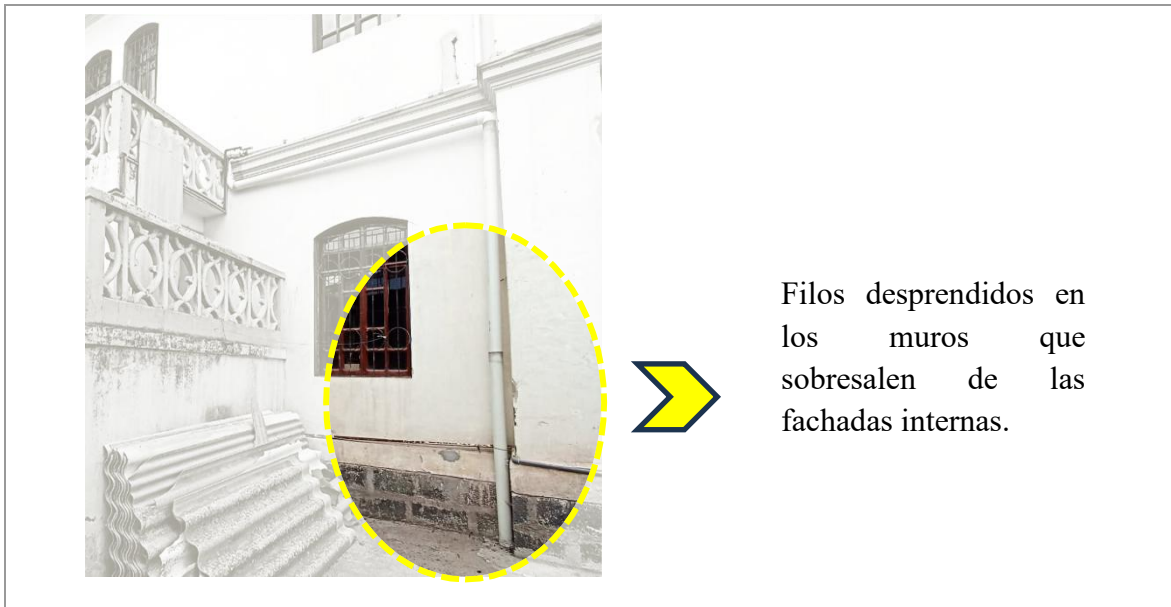
*Vista de patologías mecánicas en los patios internos del Monasterio*

*Nota:* Fotografías de la identificación de patologías mecánicas, Elaboración propia 2025
