“Proyecto de intervención arquitectónica en la Sede de la Sociedad de Devotos del Señor
el Buen Suceso, Riobamba, Ecuador.”

Trabajo de titulación para optar al título de ARQUITECTO

Sánchez Mazo, Giancarlo Leandro

Riobamba, Ecuador. 2025

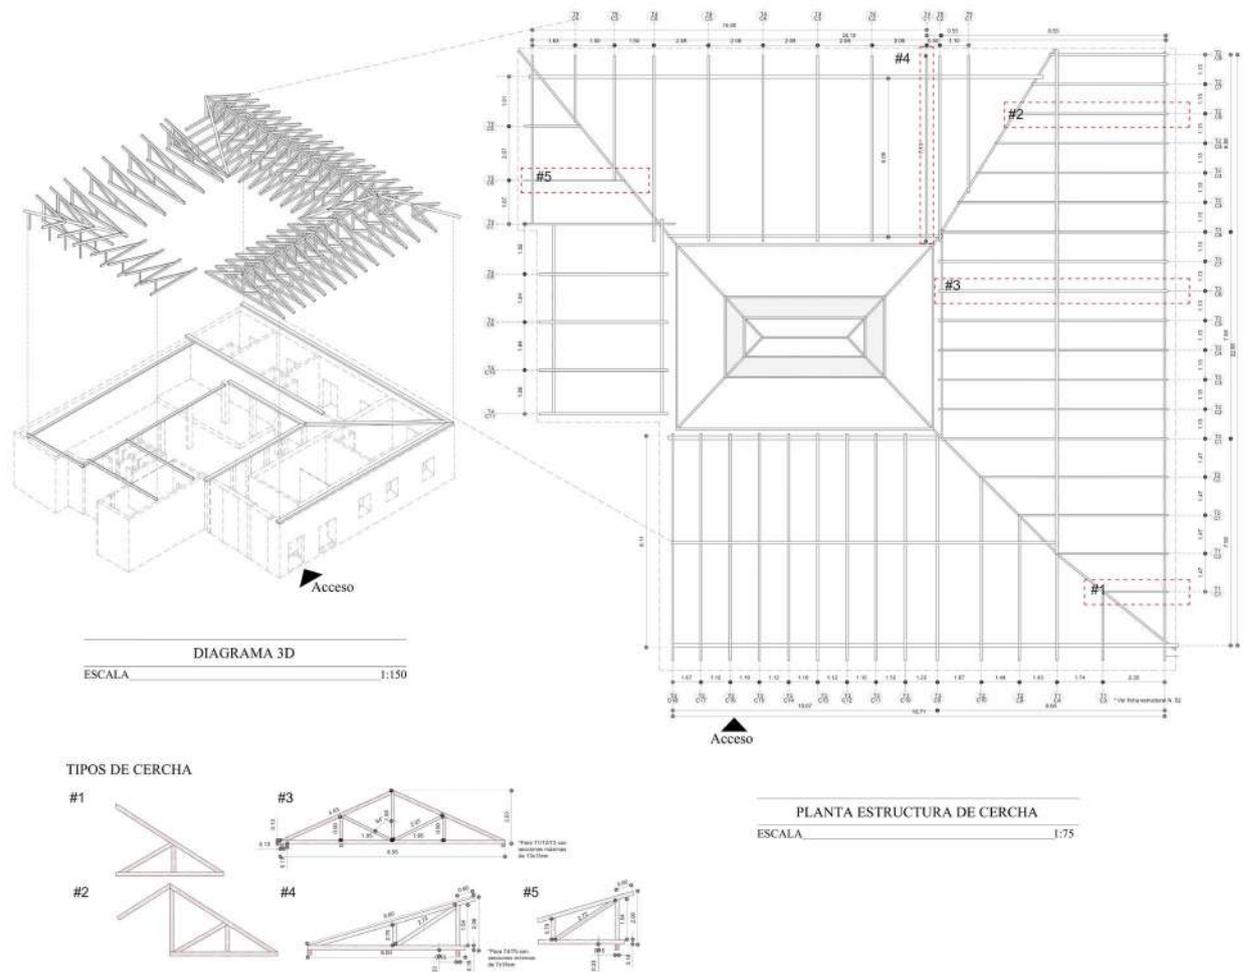
Figura 47
Planos de cerchas y diagramas.

La disposición de los elementos responde a un esquema estructural triangular tradicional, conformado por tirante inferior continuo, pares inclinados, montantes, rey central y tornapuntas. Se distinguen variaciones en las secciones de la madera según el tipo: en las cerchas a dos aguas predominan piezas antiguas de menor sección, mientras que en las cerchas a un agua se utilizan secciones mayores y madera de incorporación más reciente. La modulación de las correas se mantiene constante, con un espaciamiento aproximado de 1.20 m, y la incorporación de tirantes varía según la necesidad de controlar la apertura horizontal en los apoyos. Las piezas muestran patologías asociadas a humedad persistente, especialmente en las cerchas a dos aguas, donde se observa reducción de sección efectiva, pérdida de rigidez y presencia de deterioro biológico.

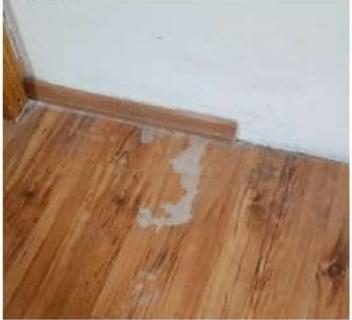
FICHA PATOLÓGICA							
INFORMACIÓN							
UNACH-FICH				TEMA: Proyecto Intervención Arquitectónica en Sede			
ENCARGADO:	Giancarlo Sánchez			Sociedad de Devotos del Señor Buen Suceso			
TUTOR:	Arq. Geovanny Paula			FECHA:	Dec-25	FICHA:	44
PATOLOGÍA							
FOTOGRAFÍA:				UBICACIÓN:

DESCRIPCIÓN	Desprendimiento/levantamiento de piso laminado por humedad capilar ascendente en muro, generando manchas, deformación superficial y pérdida adherencia (afección 1.20 m² de superficie)						
ORIGEN							
P01 FÍSICA				P002 QUÍMICAS			
HUMEDAD				Eflorescencia		Oxidación	
Capilaridad	X	Condensación		Microorganismos			
Filtración		Accidental		Erosión química			
SUCIEDAD				P004 MECÁNICAS			
Por depósito		Lavado diferencial		DEFORMACIÓN			
FENÓMENOS NATURALES				Torsión		Flechas	
Sismos e inundaciones				Desplomes		Pandeos	
P003 BIOLÓGICAS				GRIETAS			
Animales		Plagas		Dilatación		Por carga	
Vegetación		Hongos		FISURAS

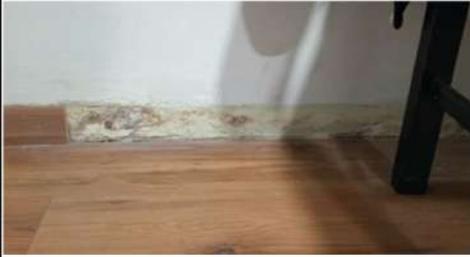
FICHA PATOLÓGICA								
INFORMACIÓN								
UNACH-FICH				TEMA: Proyecto Intervención Arquitectónica en Sede				
ENCARGADO:	Giancarlo Sánchez			Sociedad de Devotos del Señor Buen Suceso				
TUTOR:	Arq. Geovanny Paula			FECHA:	Dec-25	FICHA:	45	
PATOLOGÍA								
FOTOGRAFÍA:				UBICACIÓN:

DESCRIPCIÓN	Degradación/pérdida del contrazócalo por humedad capilar ascendente, generando eflorescencias, manchas, desprendimiento y alteración en muro (afección 2 m. lineales)							
ORIGEN								
P01 FÍSICA				P002 QUÍMICAS				
HUMEDAD				Eflorescencia		Oxidación		
Capilaridad	X	Condensación		Microorganismos				
Filtración		Accidental		Erosión química				
SUCIEDAD				P004 MECÁNICAS				
Por depósito		Lavado diferencial		DEFORMACIÓN				
FENÓMENOS NATURALES				Torsión		Flechas		
Sismos e inundaciones				Desplomes		Pandeos		
P003 BIOLÓGICAS				GRIETAS				
Animales		Plagas		Dilatación		Por carga		
Vegetación		Hongos		FISURAS

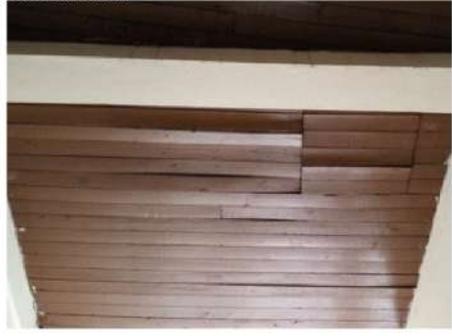
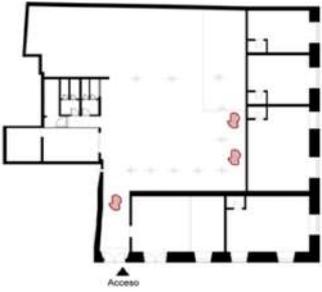
FICHA PATOLÓGICA									
INFORMACIÓN									
UNACH-FICH				TEMA: Proyecto Intervención Arquitectónica en Sede					
ENCARGADO:		Giancarlo Sánchez		Sociedad de Devotos del Señor Buen Suceso					
TUTOR:		Arq. Geovanny Paula		FECHA:	Dec-25	FICHA:	46		
PATOLOGÍA									
FOTOGRAFÍA:				UBICACIÓN:

DESCRIPCIÓN		Desajuste/desplazamiento tablas en cielo raso de madera machihembrada, con aberturas irregulares, pérdida de alineación y riesgo de desprendimiento (afección 4.8m²)							
ORIGEN									
P01 FÍSICA				P002 QUÍMICAS					
HUMEDAD				Eflorescencia					
Capilaridad		Condensación		Microorganismos		Oxidación			
Filtración		X Accidental		Erosión química					
SUCIEDAD				P004 MECÁNICAS					
Por depósito		Lavado diferencial		DEFORMACIÓN					
FENÓMENOS NATURALES				Torsión		Flechas			
Sismos e inundaciones				Desplomes		Pandeos			
P003 BIOLÓGICAS				GRIETAS					
Animales		Plagas		Dilatación		Por carga

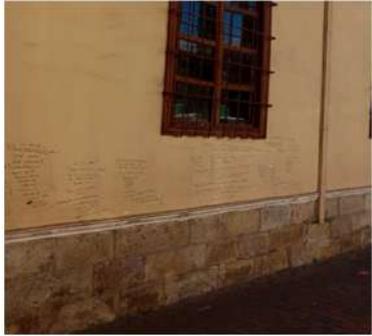
FICHA PATOLÓGICA								
INFORMACIÓN								
UNACH-FICH				TEMA: Proyecto Intervención Arquitectónica en Sede				
ENCARGADO:	Giancarlo Sánchez			Sociedad de Devotos del Señor Buen Suceso				
TUTOR:	Arq. Geovanny Paula			FECHA:	Dec-25	FICHA:	47	
PATOLOGÍA								
FOTOGRAFÍA:				UBICACIÓN:

DESCRIPCIÓN	Presencia de grafitis en muros externos con pigmentos adheridos que penetran la pintura, ocasionando manchas resistentes, pérdida de uniformidad y deterioro (afección 4.76m ²)							
ORIGEN								
P01 FÍSICA				P002 QUÍMICAS				
HUMEDAD				Eflorescencia		Oxidación		
Capilaridad		Condensación		Microorganismos				
Filtración		Accidental		Erosión química				
SUCIEDAD				P004 MECÁNICAS				
Por depósito		Lavado diferencial		DEFORMACIÓN				
FENÓMENOS NATURALES				Torsión		Flechas		
Sismos e inundaciones				Desplomes		Pandeos		
P003 BIOLÓGICAS				GRIETAS				
Animales		Plagas		Dilatación		Por carga

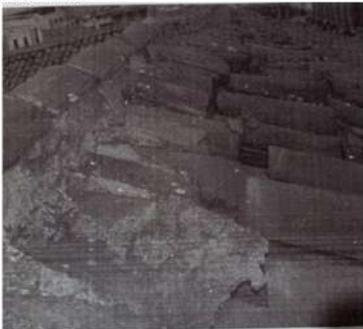
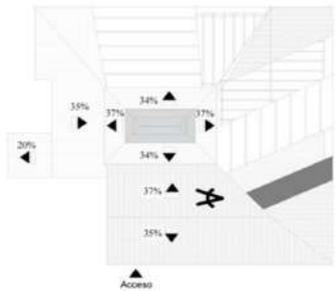
FICHA PATOLÓGICA							
INFORMACIÓN							
UNACH-FICH				TEMA: Proyecto Intervención Arquitectónica en Sede			
ENCARGADO:	Giancarlo Sánchez			Sociedad de Devotos del Señor Buen Suceso			
TUTOR:	Arq. Geovanny Paula			FECHA:	Dec-25	FICHA:	48
PATOLOGÍA							
FOTOGRAFÍA:				UBICACIÓN:

DESCRIPCIÓN	Presencia de suciedad, material orgánico adherido y manchas de humedad sobre las tejas de barro, afectando aproximadamente el 60 % de la cubierta, con signos de filtración visibles en la parte inferior.						
ORIGEN							
P01 FÍSICA				P002 QUÍMICAS			
HUMEDAD				Eflorcencia			
Oxidación							
Capilaridad		Condensación		Microorganismos			
Filtración		Accidental		Erosión química			
SUCIEDAD				P004 MECÁNICAS			
Por depósito		Lavado diferencial		DEFORMACIÓN			
FENÓMENOS NATURALES				Torsión			
Sismos e inundaciones				Desplomes			
Pandeos							
P003 BIOLÓGICAS				GRIETAS			
Animales		Plagas		Dilatación

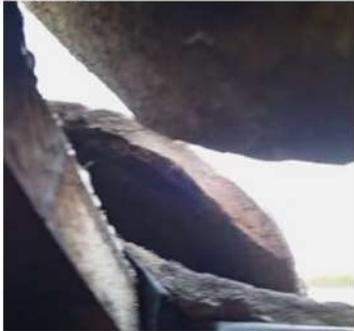
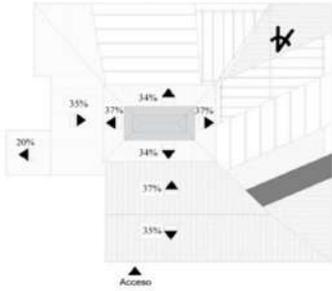
DESCRIPCIÓN	Destrucción avanzada de las tejas de barro, con numerosas piezas fracturadas, pulverizadas y desprendidas, evidenciando pérdida total de su capacidad funcional en aproximadamente el 40%										
ORIGEN											
P01 FÍSICA				P002 QUÍMICAS							
HUMEDAD				Eflorcencia		Oxidación					
Capilaridad	Condensación			Microorganismos							
Filtración	Accidental			Erosión química							
SUCIEDAD				P004 MECÁNICAS							
Por depósito	Lavado diferencial			DEFORMACIÓN							
FENÓMENOS NATURALES				Torsión		Flechas					
Sismos e inundaciones	X			Desplomes		Pandeos					
P003 BIOLÓGICAS				GRIETAS

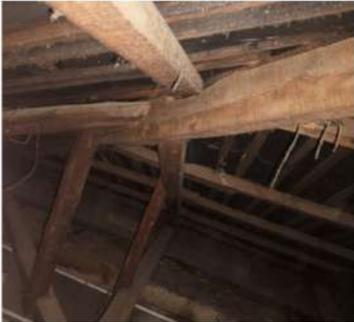
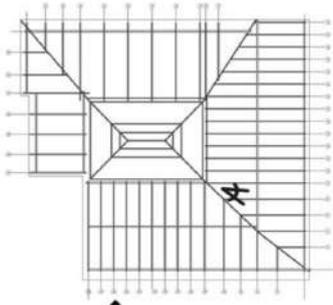
FICHA PATOLÓGICA								
INFORMACIÓN								
UNACH-FICH				TEMA: Proyecto Intervención Arquitectónica en Sede				
ENCARGADO:	Giancarlo Sánchez			Sociedad de Devotos del Señor Buen Suceso				
TUTOR:	Arq. Geovanny Paula			FECHA:	Dec-25	FICHA:	50	
PATOLOGÍA								
FOTOGRAFÍA:				UBICACIÓN:

DESCRIPCIÓN	Evidencia de humedad y oscurecimiento superficial en los elementos estructurales de madera, especialmente en pares, reyes, tirantes y montantes de las cerchas (403.52 metros lineales).							
ORIGEN								
P01 FÍSICA				P002 QUÍMICAS				
HUMEDAD				Eflorescencia		Oxidación		
Capilaridad		Condensación		Microorganismos				
Filtración	X	Accidental		Erosión química				
SUCIEDAD				P004 MECÁNICAS				
Por depósito		Lavado diferencial		DEFORMACIÓN				
FENÓMENOS NATURALES				Torsión		Flechas		
Sismos e inundaciones				Desplomes		Pandeos		
P003 BIOLÓGICAS				GRIETAS				
Animales		Plagas		Dilatación		Por carga

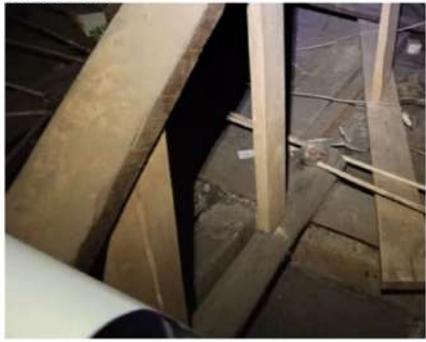
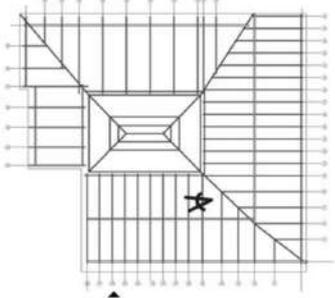
FICHA PATOLÓGICA									
INFORMACIÓN									
UNACH-FICH					TEMA: Proyecto Intervención Arquitectónica en Sede Sociedad de Devotos del Señor Buen Suceso				
ENCARGADO:	Giancarlo Sánchez				FECHA:	Dec-25		FICHA:	51
TUTOR:	Arq. Geovanny Paula								
PATOLOGÍA									
FOTOGRAFÍA:					UBICACIÓN:

DESCRIPCIÓN	Se observan grietas longitudinales e irregulares de gran tamaño en los elementos estructurales de madera, presentes en pares, reyes, tirantes y montantes de las cerchas (264.49 metros lineales).								
ORIGEN									
P01 FÍSICA					P002 QUÍMICAS				
HUMEDAD					Eflorcencia				
Capilaridad					Oxidación				
Condensación					Microorganismos				
Filtración					Accidental				
Erosión química									
SUCIEDAD					P004 MECÁNICAS				
Por depósito					DEFORMACIÓN				
Lavado diferencial					Torsión				
FENÓMENOS NATURALES					Flexchas				
Sismos e inundaciones					Desplomes				
Pandeos
