Maestría en Restauración y Conservación de Bienes Culturales con Mención en Patrimonio  
Edificado  
Cohorte: II

Tema:  
Plan de conservación preventiva del bien inmueble patrimonial de la Gobernación de  
Chimborazo

Arq. Jorge Xavier Llanga Cruz

Riobamba, Ecuador, 2026

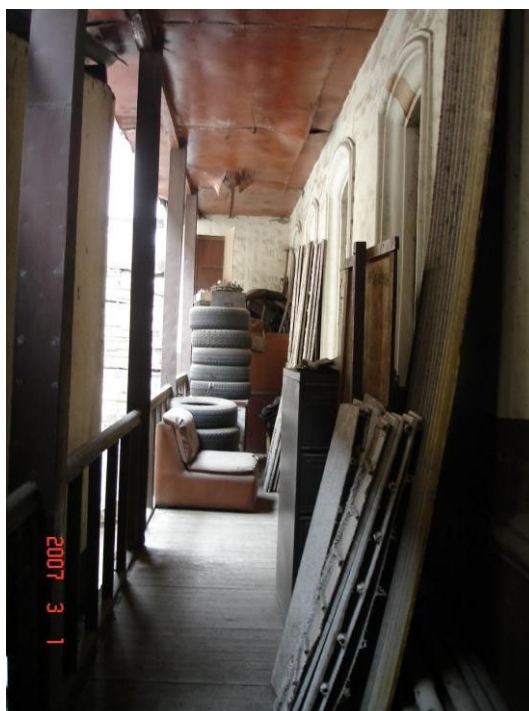
### Anexo Grafico – Fotográfico

La foto adjunta nos muestra claramente el estado actual de abandono y deterioro que existe en varios ambientes de la casa. Una de las galerías en planta alta nos muestra el uso que actualmente se le da, (bodega), el pandeo y desprendimientos de los cielos rasos son muestras de la falta de mantenimiento del inmueble y de sus elementos constitutivos, cosa que no ocurre en su fachada exterior.
