UNIVERSIDAD NACIONAL DE CHIMBORAZO

ESCUELA DE INGENIERÍA CIVIL

“ANÁLISIS DE LAS CARACTERÍSTICAS ESTRUCTURALES, Y TÉCNICA CONSTRUCTIVA DE LA ARQUITECTURA COLONIAL DEL TEMPLO DE BALBANERA, CANTÓN COLTA, PROVINCIA DE CHIMBORAZO”.

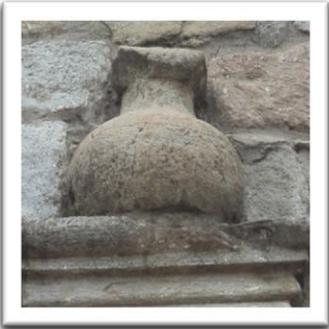
Ficha: 0003	Imagen:
Espacio.- Vasijas, labradas en piedra pishilata

Características técnicas.- Construida en piedra blanca	
Estado de conservación.- Estado regular	
Daños que se han presentado.- Erosión y esquinas rotas

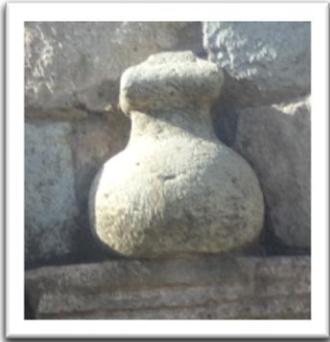
Ficha: 0004	Imagen:
Espacio.- Vasijas, labradas en piedra pishilata

Características técnicas.- Construida en piedra blanca	
Estado de conservación.- Estado regular	
Daños que se han presentado.- Erosión y esquinas rotas

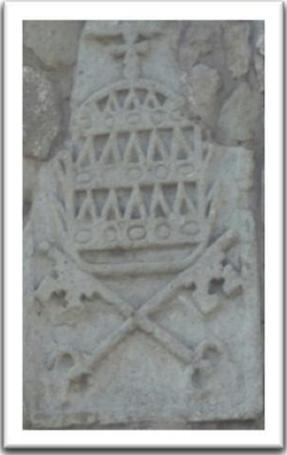
Ficha: 0005	Imagen:
Espacio.- Sello, llaves de san pedro, labrada en piedra

Características técnicas.- Construida en piedra blanca pishilata	
Estado de conservación.- Estado malo	
Daños que se han presentado.- Erosión y esquinas rotas

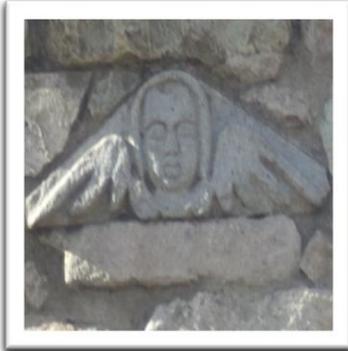
Ficha: 0006	Imagen:
Espacio.- Angelito, labrada en piedra

Características técnicas.- Construida en piedra blanca pishilata	
Estado de conservación.- Estado regular	
Daños que se han presentado.- Erosión

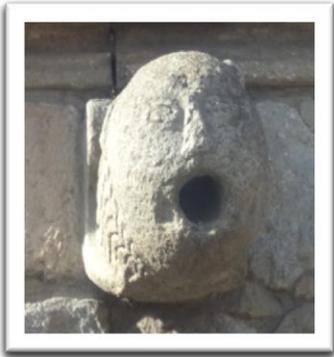
Ficha: 0008	Imagen:
Espacio.- Puma, labrada en piedra

Características técnicas.- Construida en piedra blanca pishilata	
Estado de conservación.- Estado regular	
Daños que se han presentado.- Erosión y borde roto

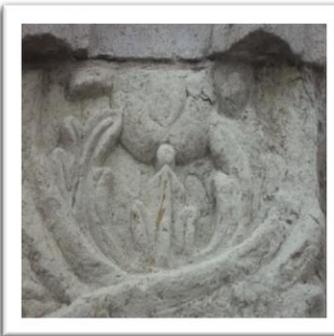
Ficha: 0010	Imagen:
Espacio.- Cello familiar, labradas en piedra

Características técnicas.- Construida en piedra blanca pishilata	
Estado de conservación.- Estado malo	
Daños que se han presentado.- Erosión

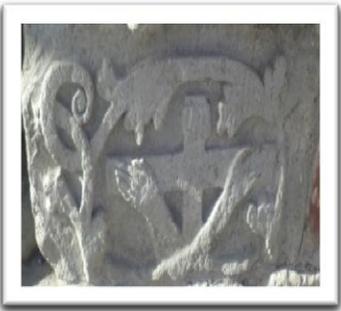
Ficha: 0013	Imagen:
Espacio.- Cello de iglesia católica, labradas en piedra

Características técnicas.- Construida en piedra blanca pishilata	
Estado de conservación.- Estado regular	
Daños que se han presentado.- Erosión y bordes rotos

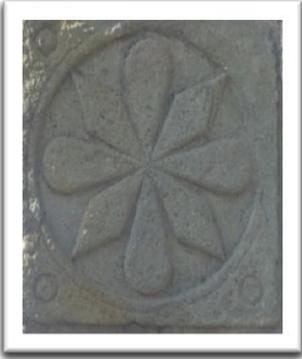
Ficha: 0014	Imagen:
Espacio.- Chacana, labrada en piedra

Características técnicas.- Construida en piedra blanca pishilata	
Estado de conservación.- Estado bueno	
Daños que se han presentado.- Erosión

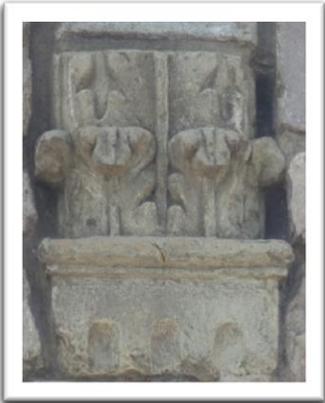
Ficha: 0016	Imagen:
Espacio.- Figura, labradas en piedra

Características técnicas.- Construida en piedra blanca pishilata	
Estado de conservación.- Estado regular	
Daños que se han presentado.- Erosión, esquinas rotas, figura incompleta

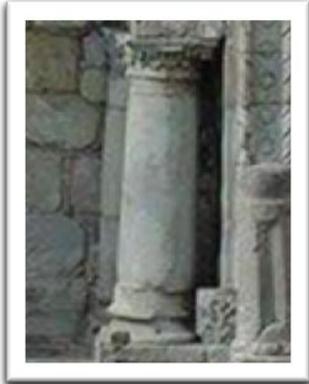
Ficha: 0020	Imagen:
Espacio.- Columnas, labradas en piedra

Características técnicas.- Construida en piedra blanca pishilata	
Estado de conservación.- Estado malo	
Daños que se han presentado.- No aplomo, bordes rotos

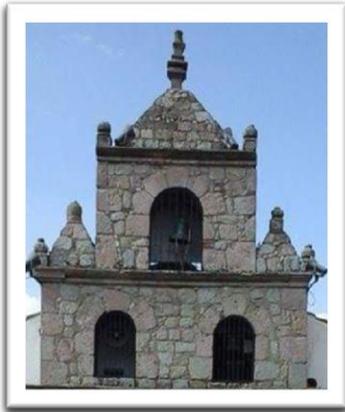
Ficha: 0022	Imagen:
Espacio.- Timpano labrado en piedra

Características técnicas.- Construida en piedra blanca pishilata	
Estado de conservación.- Regular	
Daños que se han presentado.- Erosión

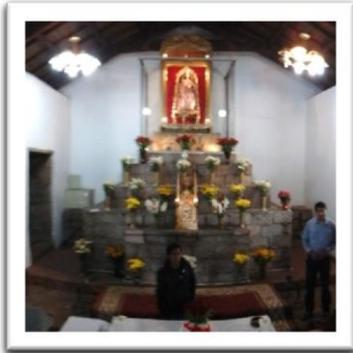
Ficha: 0023	Imagen:
Espacio.- Altar, labradas en piedra

Características técnicas.- Construida en piedra blanca pishilata	
Estado de conservación.- Estado Bueno	
Daños que se han presentado.- Erosión.

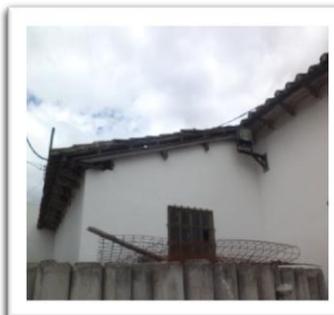
Ficha: 0028	Imagen:
Espacio.- Muros

Características técnicas.- Adobe	
Estado de conservación.- Estado regular	
Daños que se han presentado.- Recubrimiento deteriorado

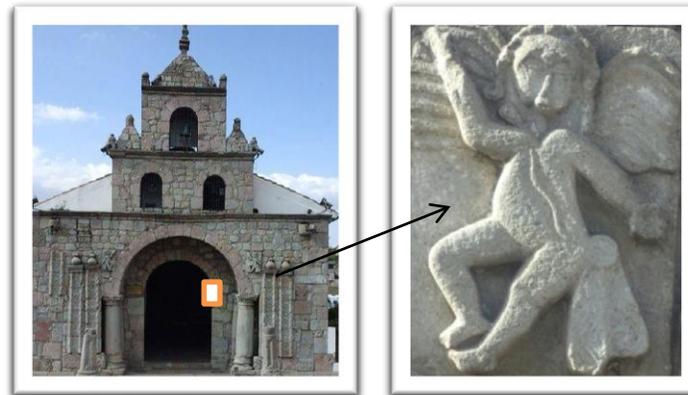
COD	ESPACIO	CARACTERÍSTICAS TÉCNICAS	ESTADO DE CONSERVACION				DESCRIPCIÓN DEL DAÑO	DIMENSIONES				UNIDAD	ALTERNATIVA SOLUCIÓN	INTERVENCIÓN PROPUESTA
			S	R	M	OTRO		L	B	H	U			
A01	Labrada	Piedra blanca		x			Erosión		40	60		cm	Limpieza	Limpieza de la piedra, recubrirle con hidrofugante
						No aplomo								
						Esq. rotas

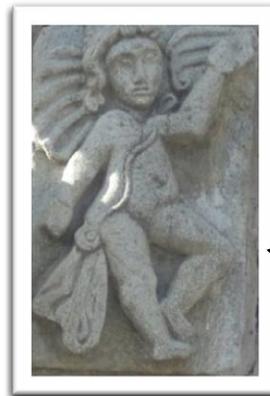
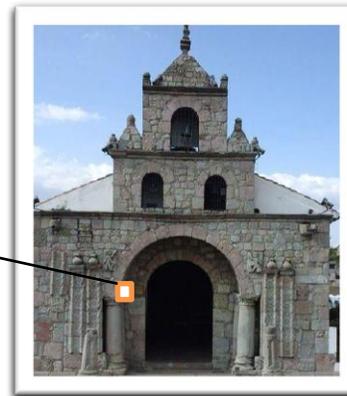
COD	ESPACIO	CARACTERÍSTICAS TÉCNICAS	ESTADO DE CONSERVACIÓN				DESCRIPCIÓN DEL DAÑO	DIMENSIONES				UNIDAD	ALTERNATIVA SOLUCIÓN	INTERVENCIÓN PROPUESTA
			S	R	M	OTRO		L	B	H	U			
A02	Labrada	Piedra Blanca		x			Erosión		40	60		cm	Limpieza	Limpieza de la piedra, recubrirle con hidrofugante

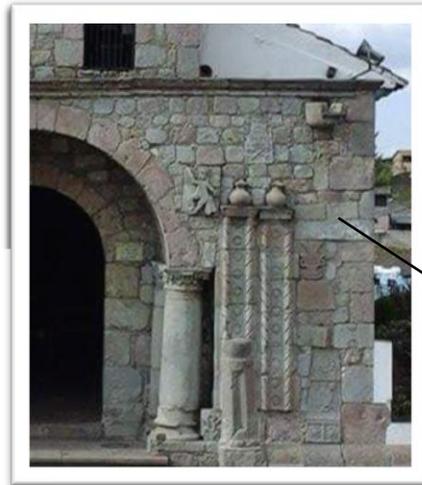
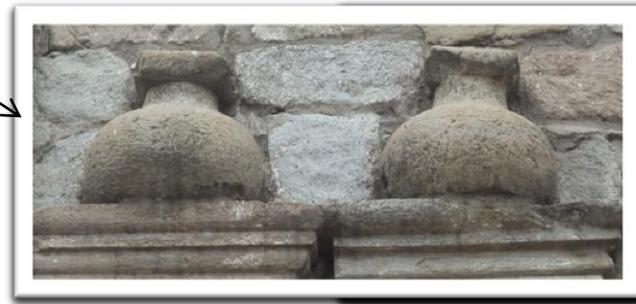
COD	ESPACIO	CARACTERÍSTICAS TÉCNICAS	ESTADO DE CONSERVACIÓN				DESCRIPCIÓN DEL DAÑO	DIMENSIONES				UNIDAD	ALTERNATIVA SOLUCIÓN	INTERVENCIÓN PROPUESTA
			S	R	M	OTRO		L	A	H	U			
A03	Labrada	Der 1 vasija Piedra Blanca		x			Erosión	44	33			cm	Limpieza	Limpieza de la piedra, recubrirle con hidrofugante
							Esq. rotas							
A03	Labrada	Der 2 vasija Piedra Blanca		x			Erosión	44	33			cm	Limpieza	Limpieza de la piedra, recubrirle con hidrofugante
							Esq. rotas
