UNIVERSIDAD NACIONAL DE CHIMBORAZO

FACULTAD DE INGENIERÍA  
CARRERA DE ARQUITECTURA

TRABAJO DE FIN DE CARRERA  
"REHABILITACIÓN ARQUITECTÓNICA PATRIMONIAL,  
LA SALLE RIOBAMBA"

# DIAGNOSTICO ESTRUCTURAL

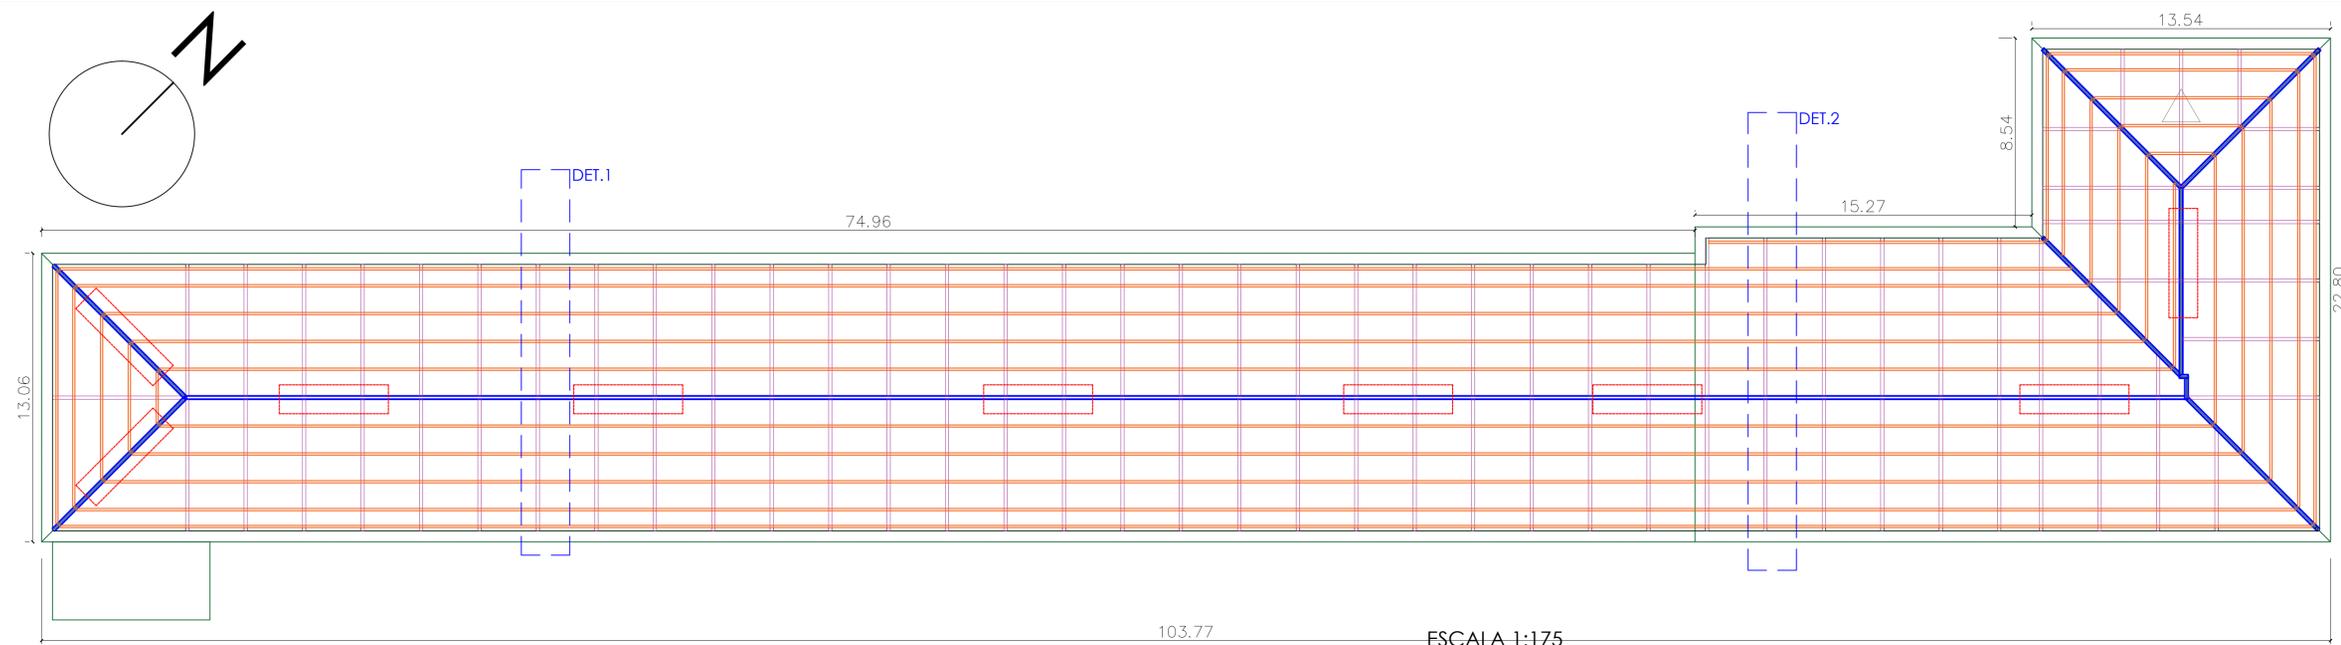
ESTRUCTURA DE CUBIERTA\_diagnostico

DIAGNOSTICO	
ESTRUCTURA DE CUMBRERO COMPROMETIDA ESTADO REGULAR O MALO	
LIBERACIÓN Y CAMBIO EN TODAS LAS PIEZAS DE ESTADO MALO	
PRESENCIA DE XILOFAGOS EN TODA LA ESTRUCTURA

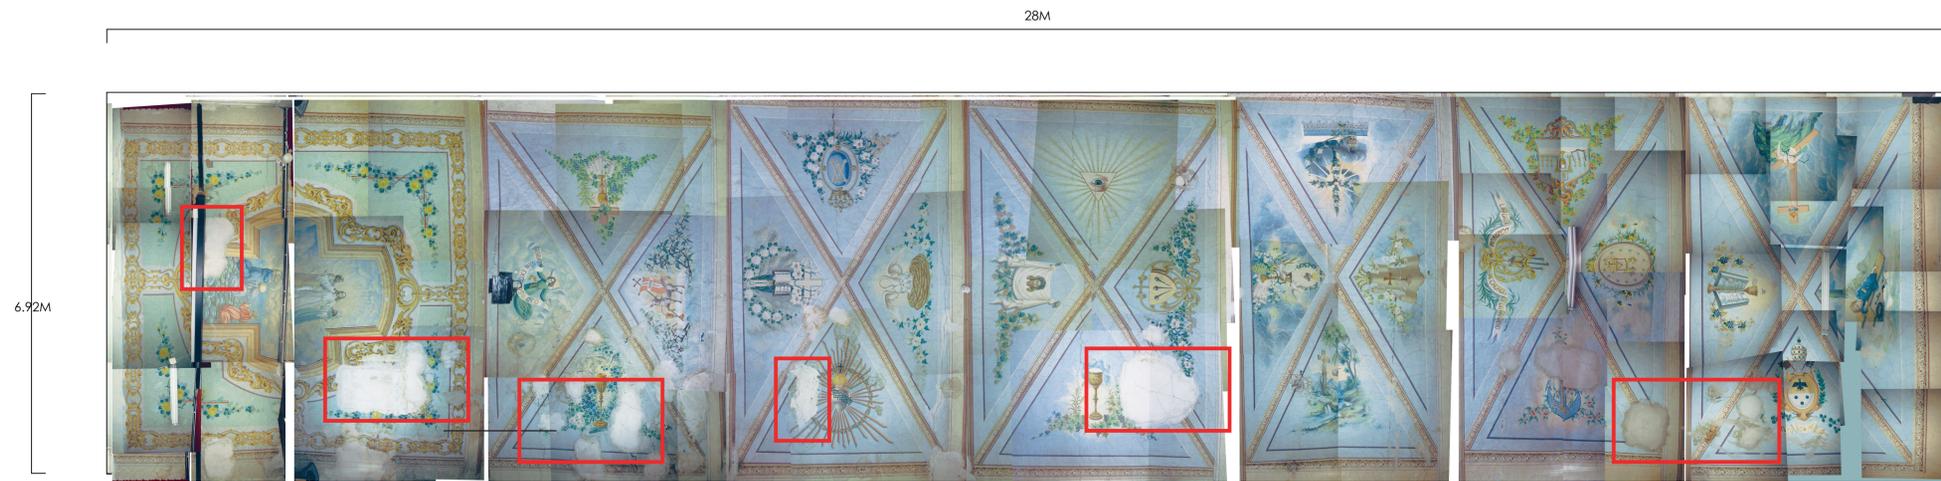
LEVANTAMIENTO PINTURA MURAL

PERDIDA DE SOPORTE Y REFACCIÓN ANTITÉCNICA
