<b>ELEMENTO:</b>	<b>COMPONENTE:</b>	REHABILITACIÓN ARQUITECÓNICO PATRIMONIAL LA SALLE RIOBAMBA CARRERA DE ARQUITECTURA - UNACH	
MUROS, PAREDES Y TABIQUES	ESTRUCTURA	<b>FICHA DE ESTUDIO PATOLÓGICO</b>

SOLICITACIONES EXCESIVAS, FISURAS POR MALA COLOCACIÓN DE PUERTAS Y VENTANAS

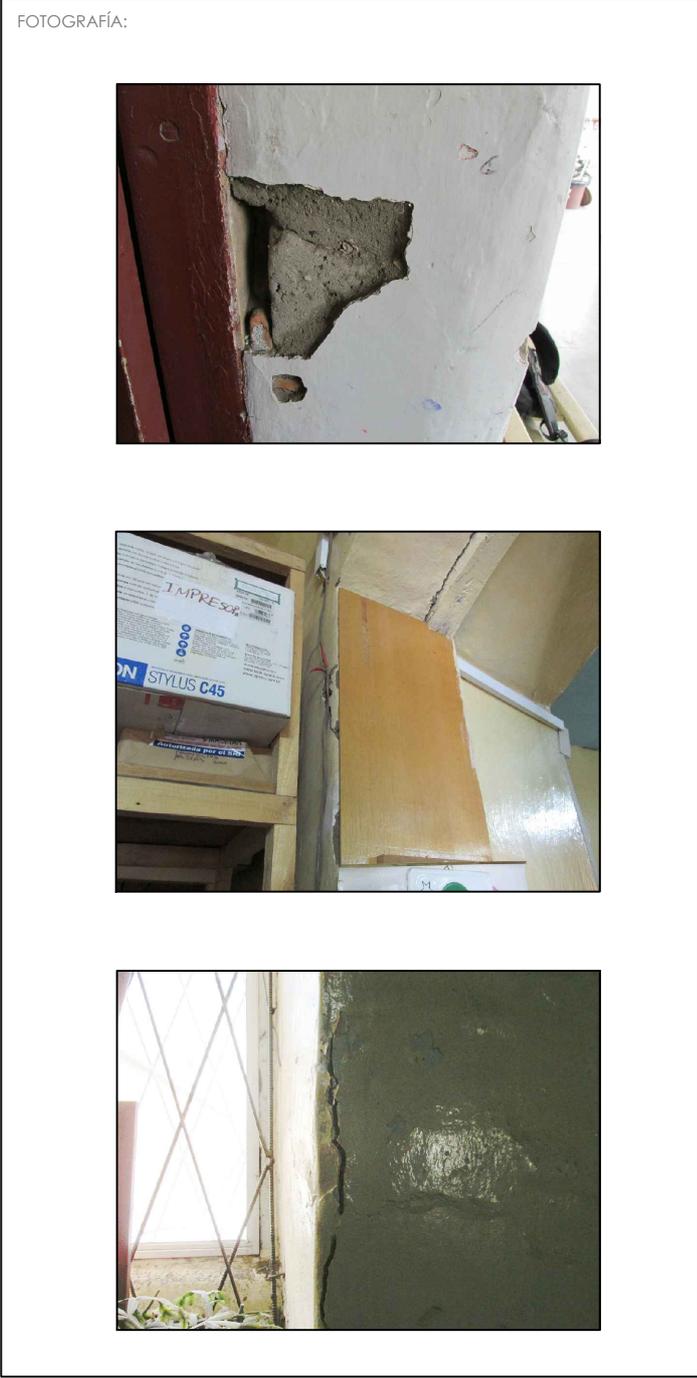
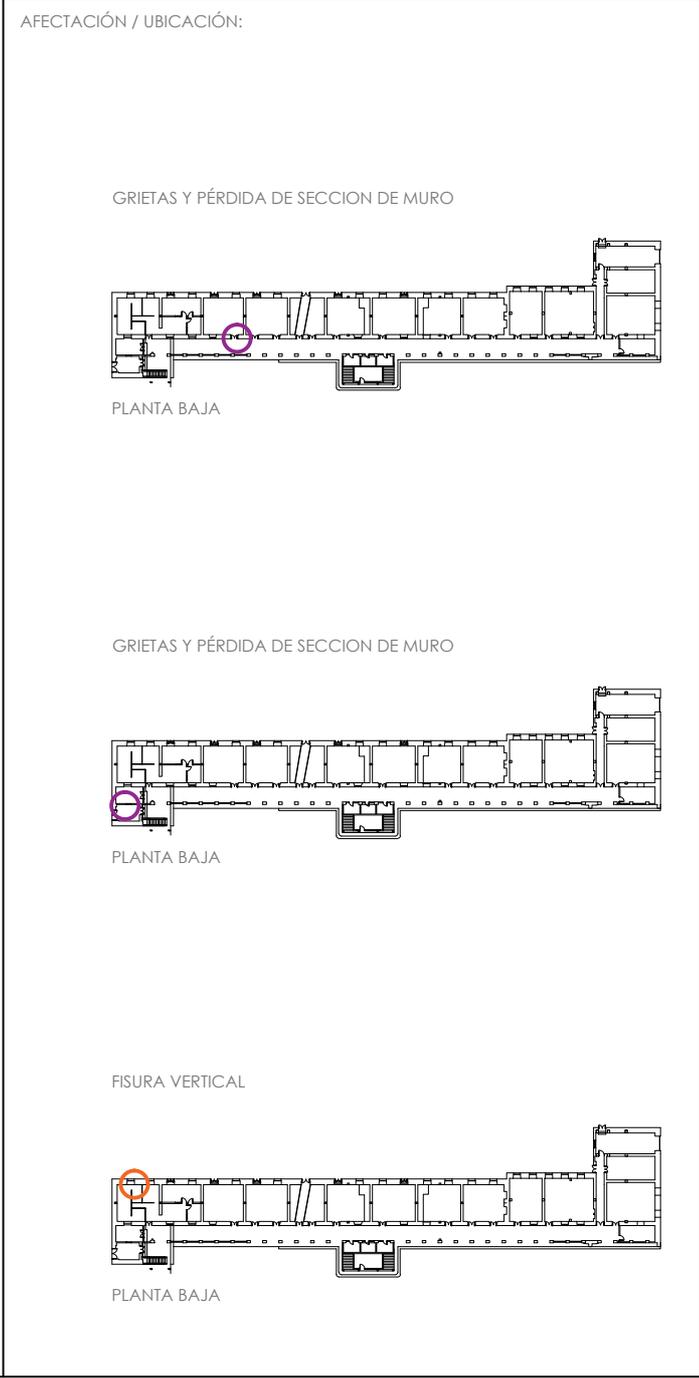
<b>AUTOR:</b> FAUSTO NICOLÁS MOROCHO GONZÁLEZ	<b>FECHA:</b>	
	<b>FICHA:</b>	<b>PAT - 001</b>

**Descripción:**  
 Es una lesión común en los vanos de puertas y ventanas, se evidencia como fisuras, grietas y desprendimientos de secciones del muro.

**Posibles causas:**  
 Vanos nuevos son cavados en muros estructurales, causando una mala distribución de carga y consecuentemente las lesiones.  
 Cuando son colocados elementos como puertas y ventanas y no se considera una forma correcta de instalación, los clavos y parecidos pueden afectar al muro y su resistencia.

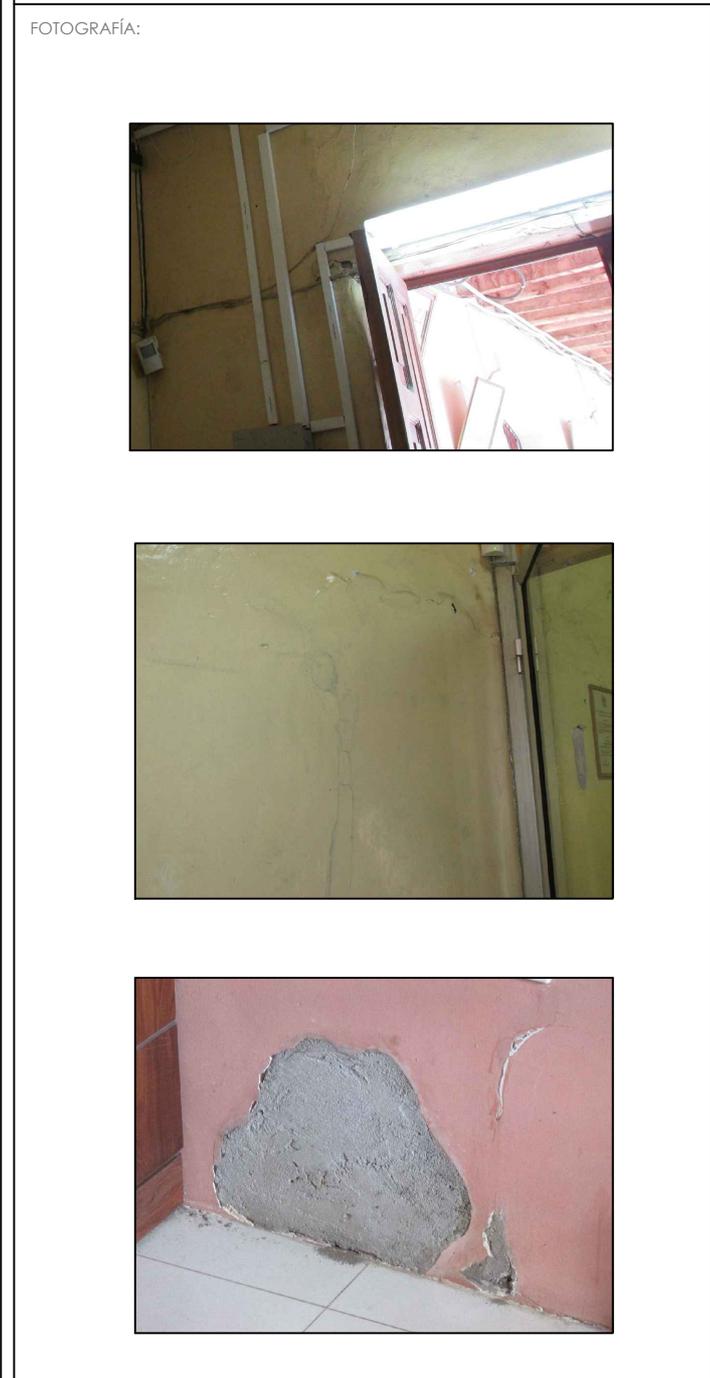
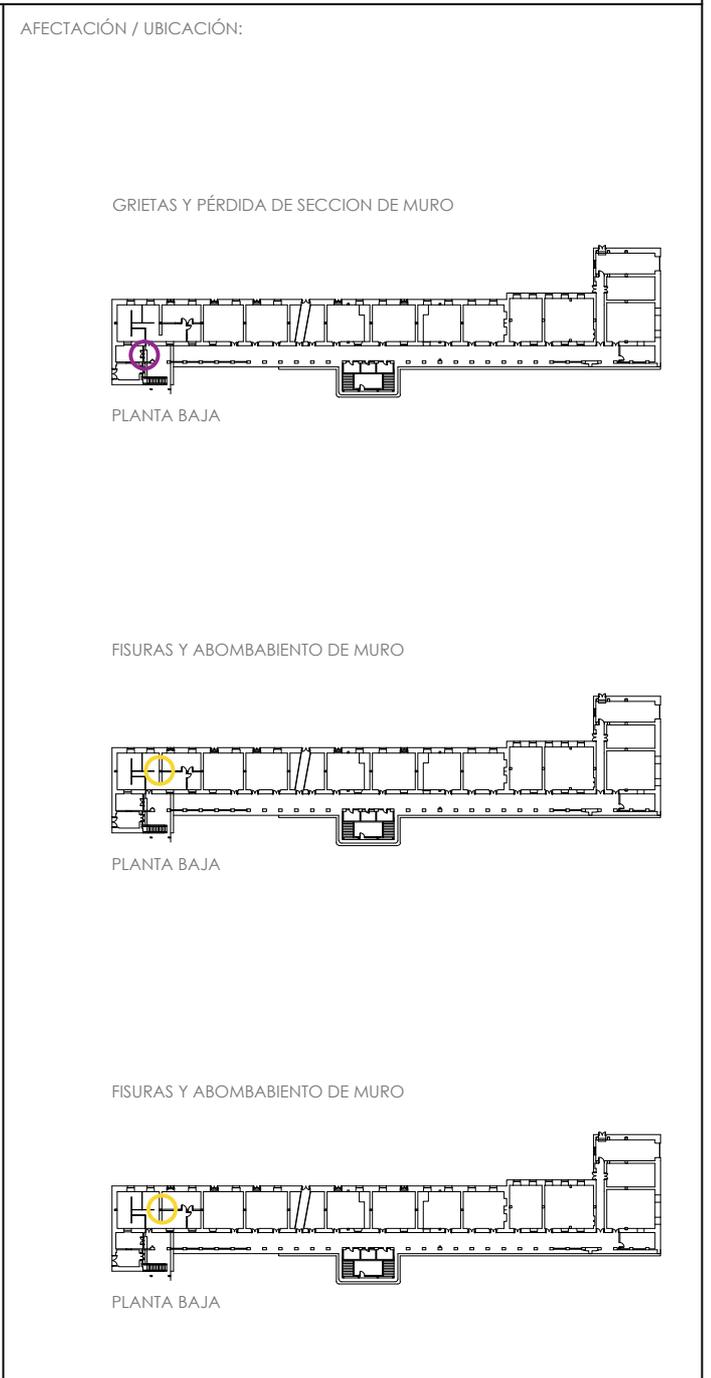
**FICHA:** PAT - 002

ABOMBAMIENTO Y DEFORMACIÓN DE MUROS

**Descripción:**  
 Es una lesión evidenciada como una "hinchazon" en sectores del muro y a veces desprendiendo secciones

**Posibles causas:**  
 Las probables causas son por el aumento de carga que soporta el muro, cuando el terreno cede en medida, fallas de cimientos y acción de humedad

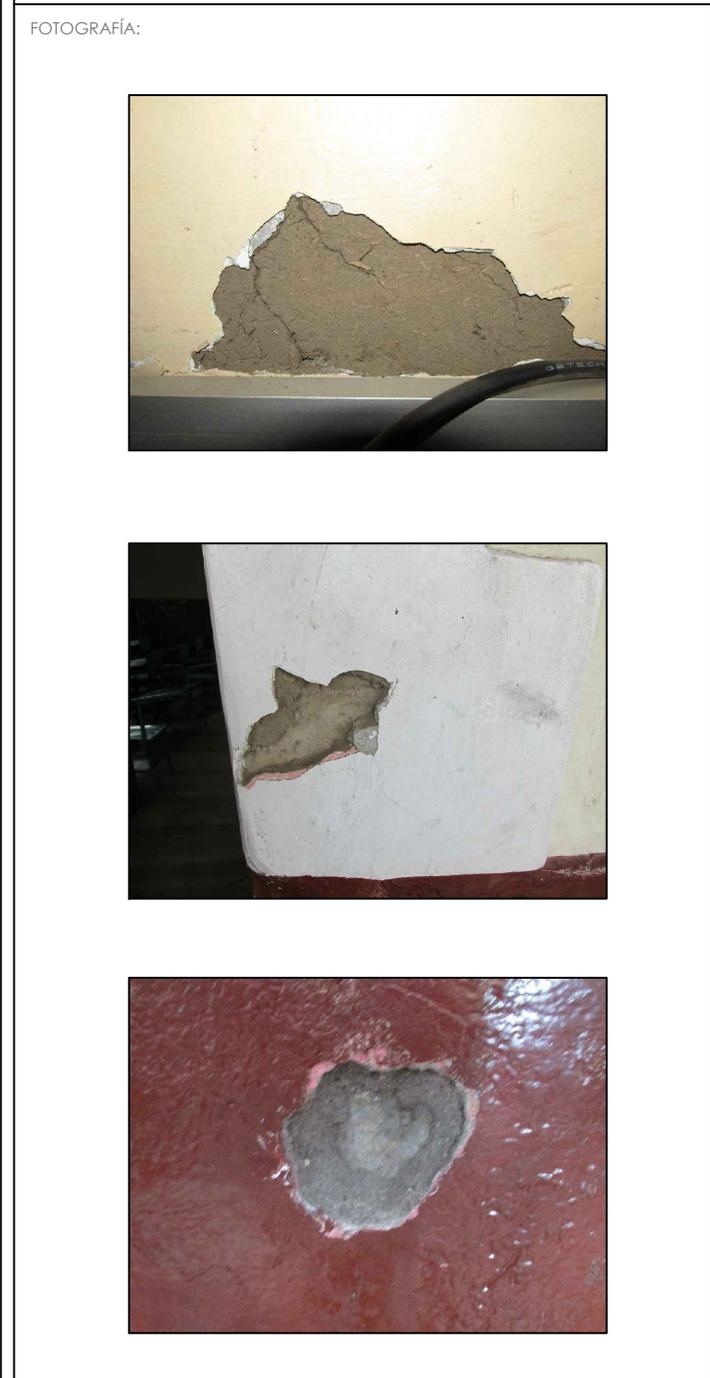
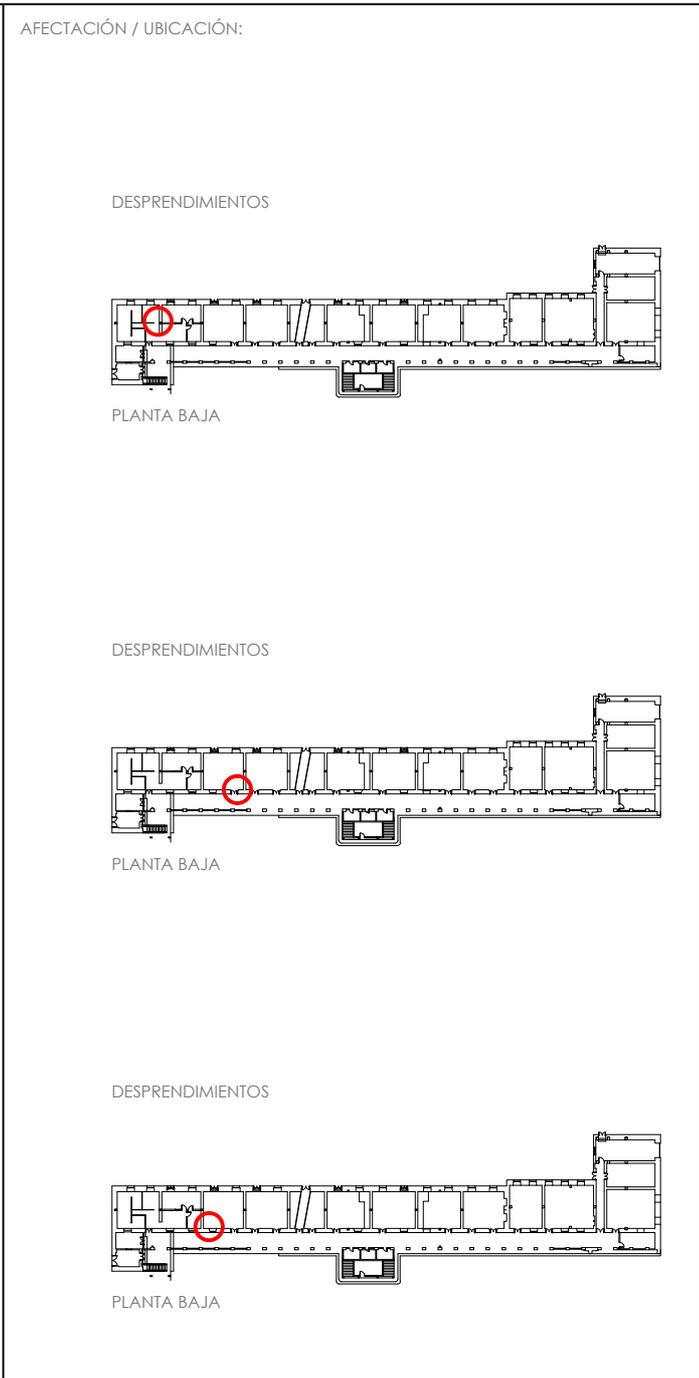
AUTOR:  FAUSTO NICOLÁS MOROCHO GONZÁLEZ	FECHA:	
	FICHA:	<b>PAT - 003</b>

DESPRENDIMIENTOS

**Descripción:**  
El material de revestimiento pierde forma y uniformidad dejando expuesto el material estructural como muros de adobe.

**Posibles causas:**  
Golpes, filtraciones de agua por muros.

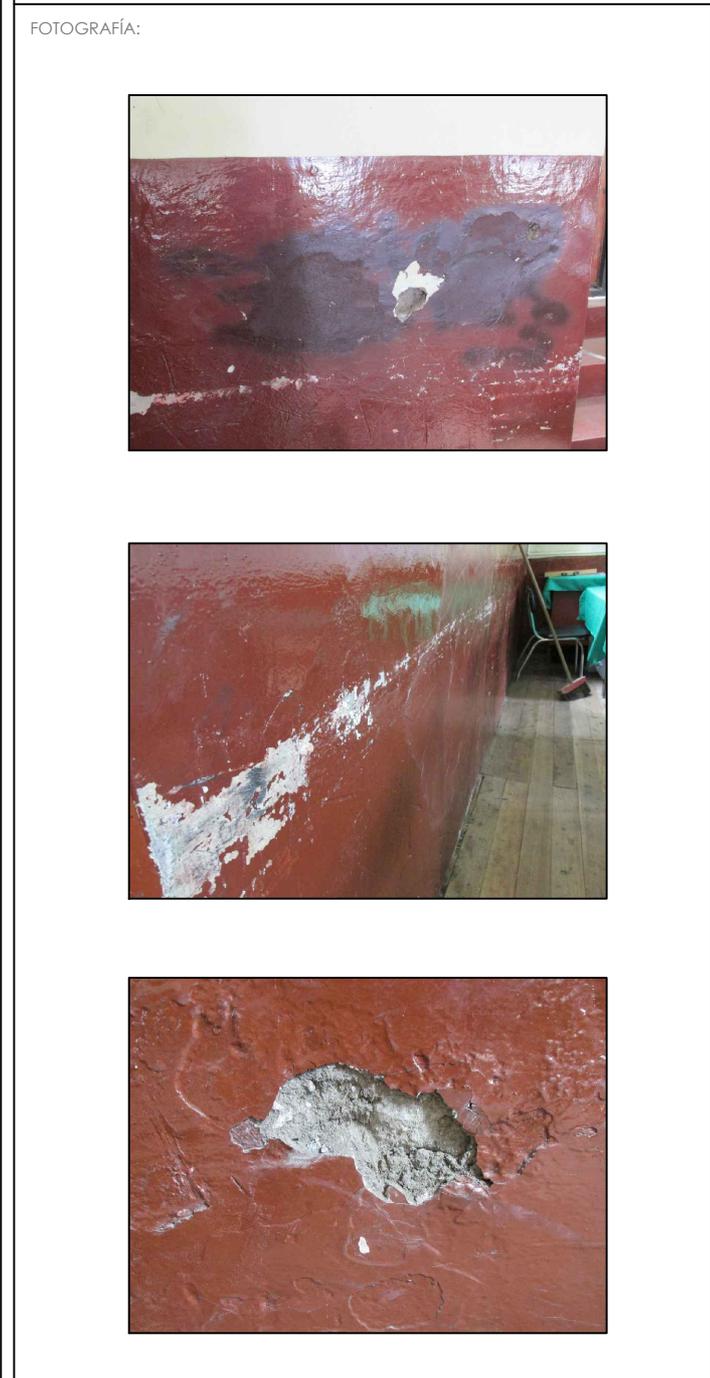
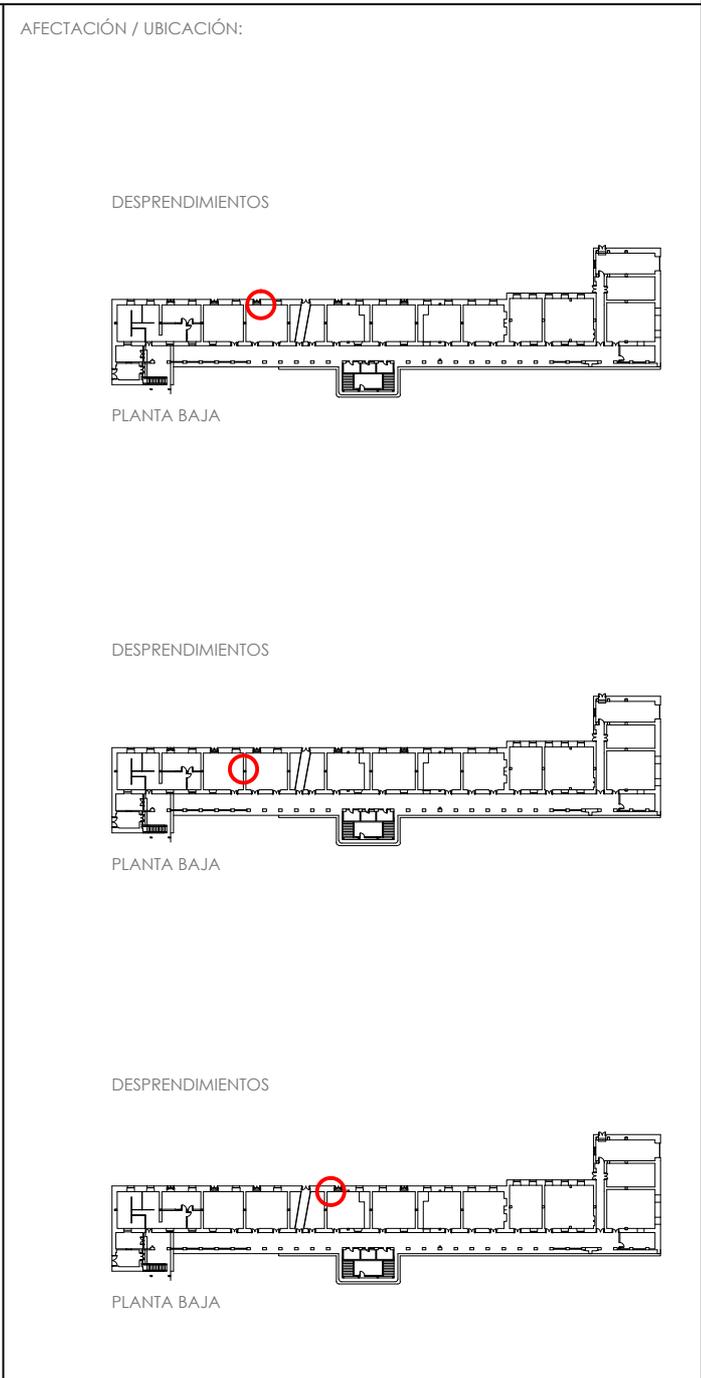
AUTOR:  FAUSTO NICOLÁS MOROCHO GONZÁLEZ	FECHA:	
	FICHA:	<b>PAT - 004</b>

DESPRENDIMIENTOS

**Descripción:**  
 El material de revestimiento pierde forma y uniformidad dejando expuesto el material estructural como muros de adobe.

**Posibles causas:**  
 Golpes, filtraciones de agua por muros.

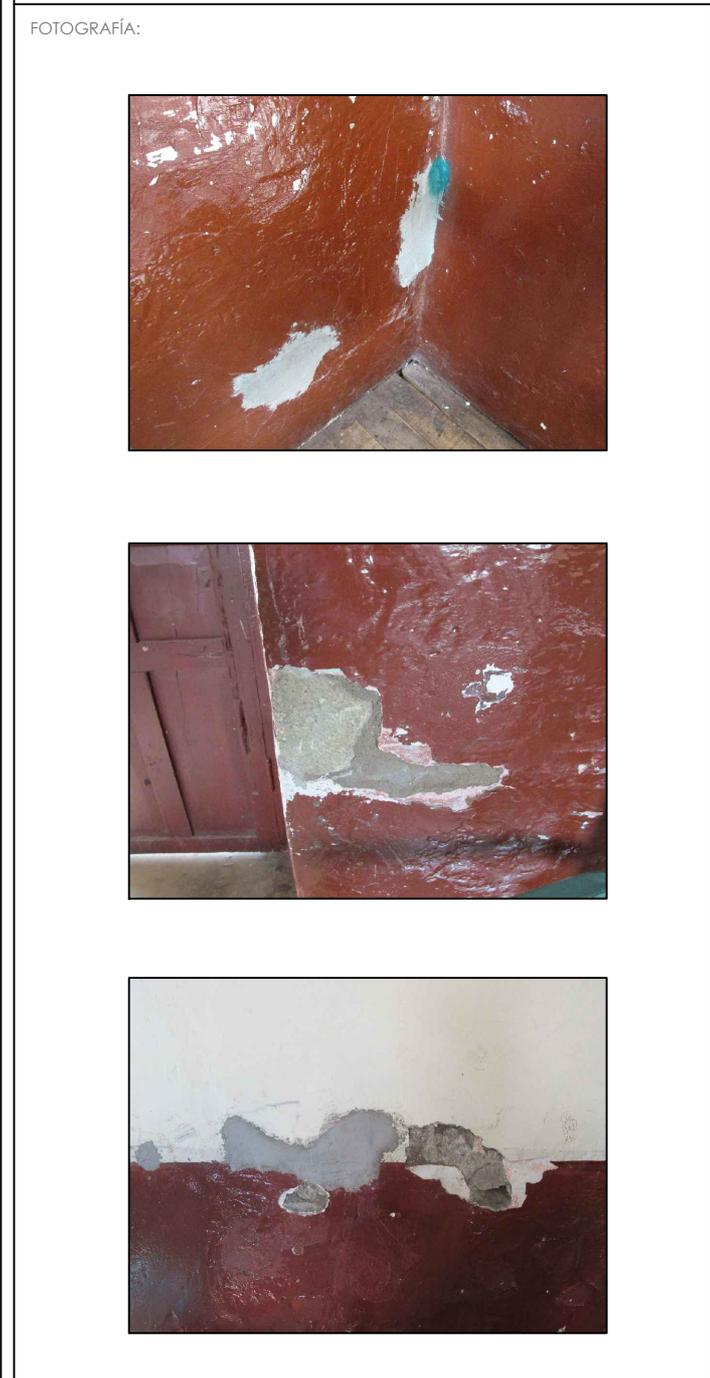
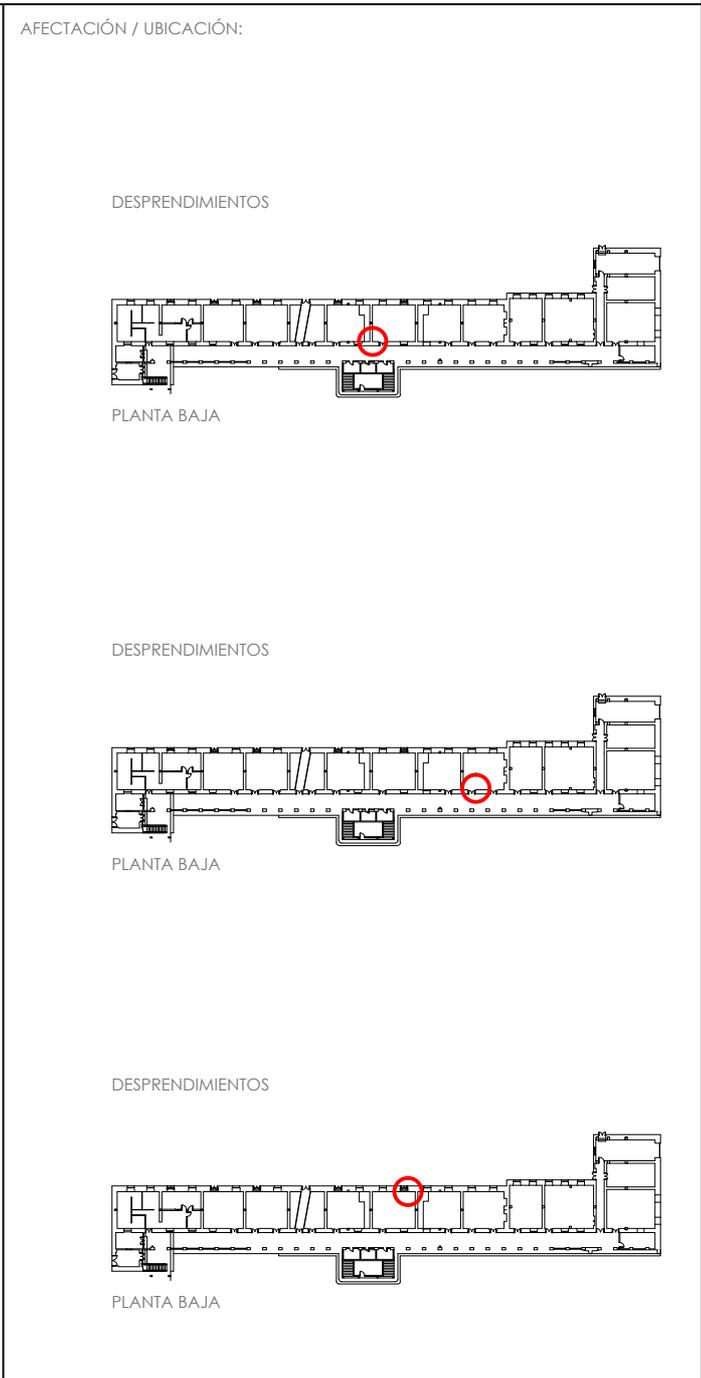
<b>AUTOR:</b> FAUSTO NICOLÁS MOROCHO GONZÁLEZ	<b>FECHA:</b>	
	<b>FICHA:</b>	<b>PAT - 005</b>

DESPRENDIMIENTOS

**Descripción:**  
El material de revestimiento pierde forma y uniformidad dejando expuesto el material estructural como muros de adobe.

**Posibles causas:**  
Golpes, filtraciones de agua por muros.

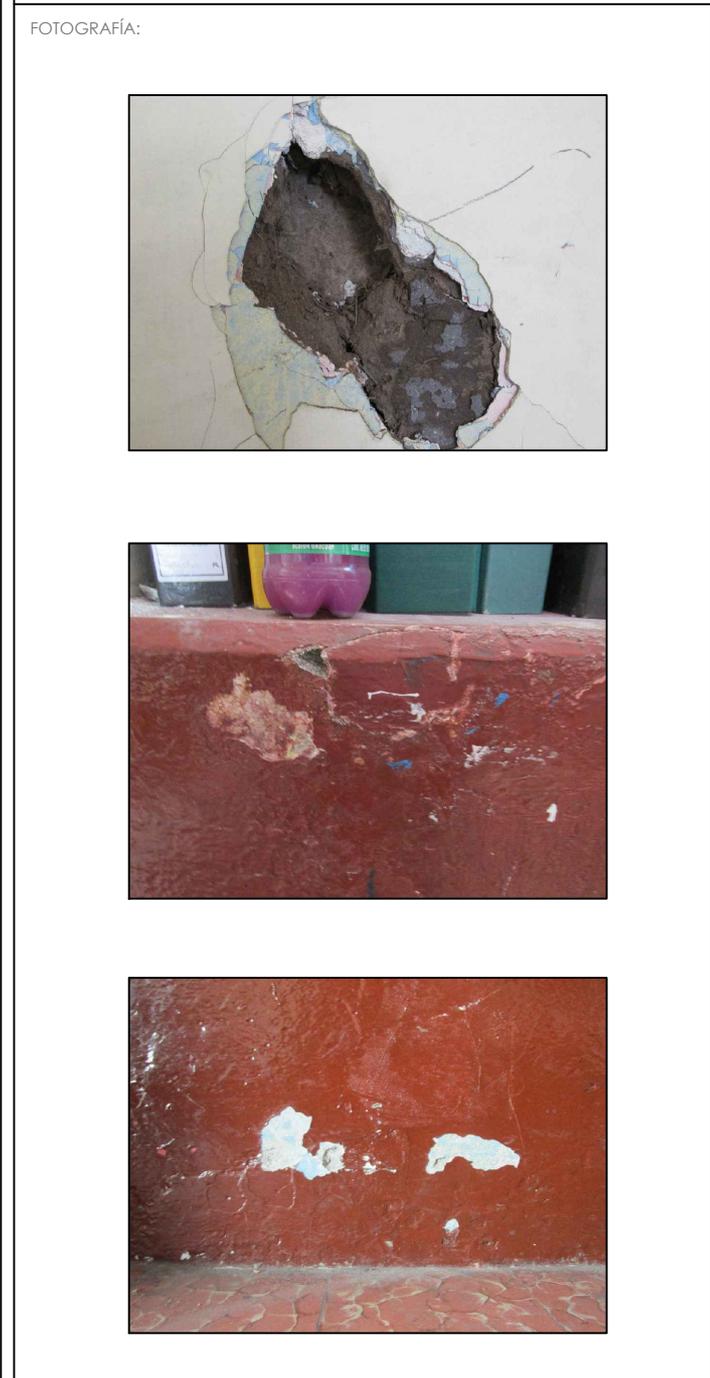
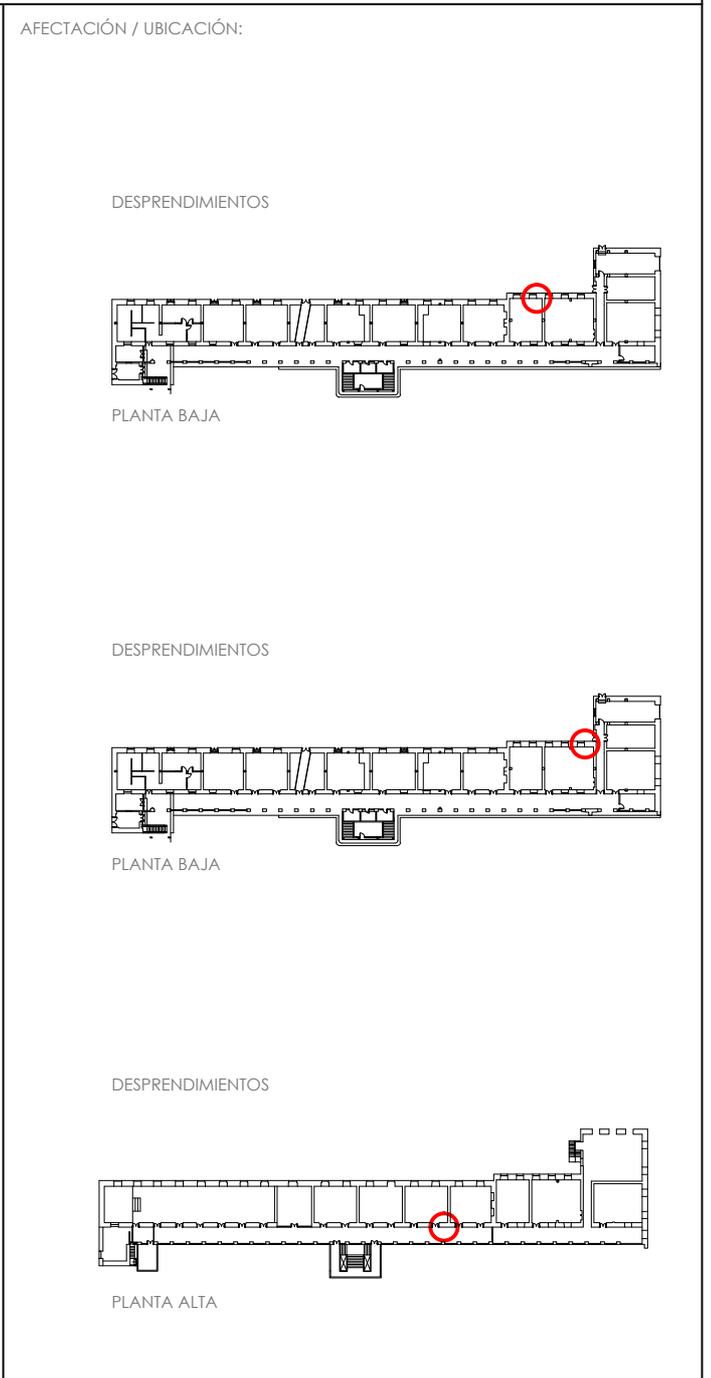
<b>AUTOR:</b> FAUSTO NICOLÁS MOROCHO GONZÁLEZ	<b>FECHA:</b>	
	<b>FICHA:</b>	<b>PAT - 006</b>

DESPRENDIMIENTOS

**Descripción:**  
 El material de revestimiento pierde forma y uniformidad dejando expuesto el material estructural como muros de adobe.

**Posibles causas:**  
 Golpes, filtraciones de agua por muros.

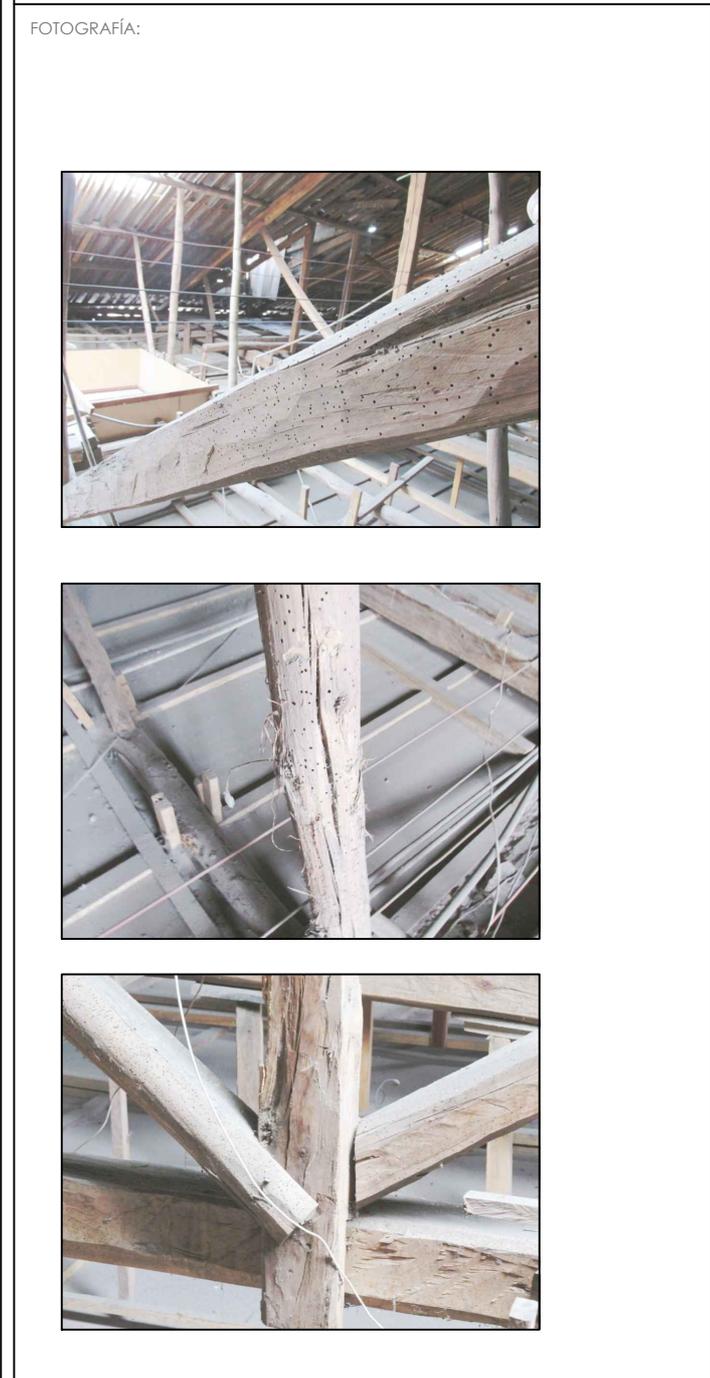
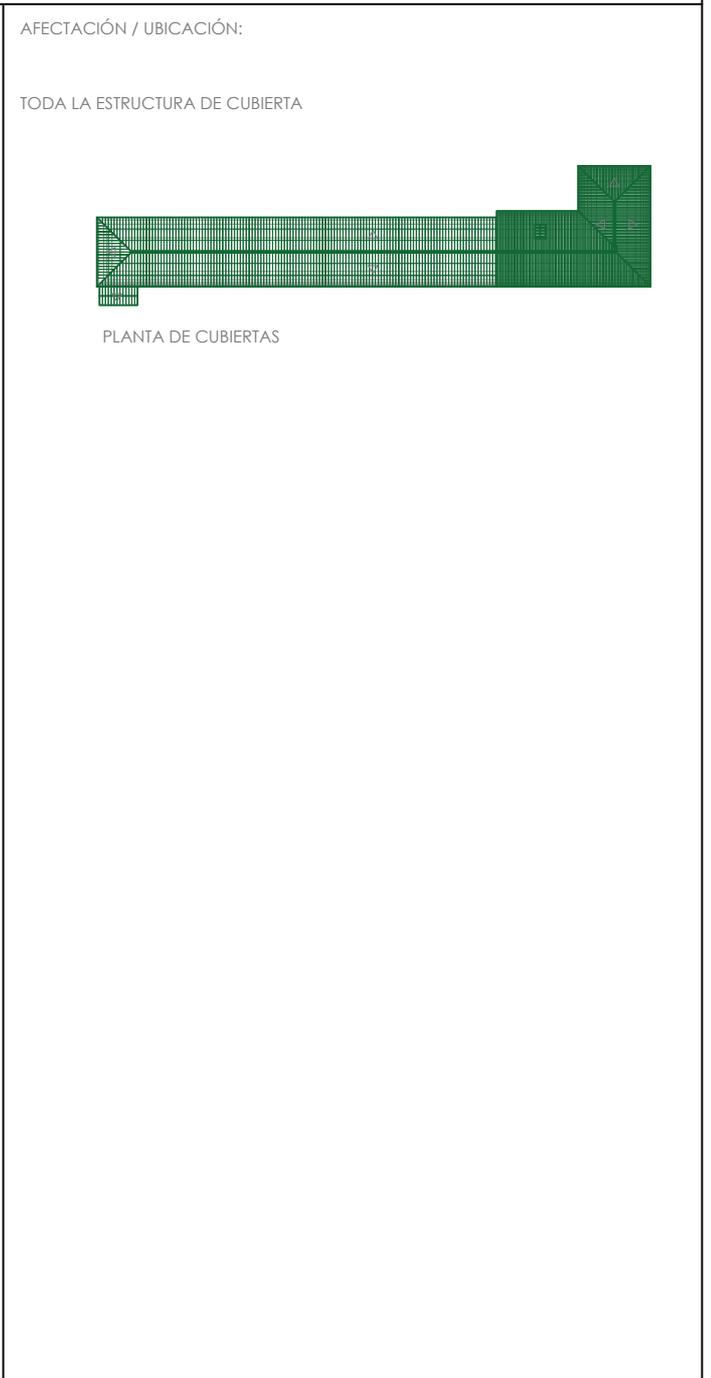
AUTOR:  FAUSTO NICOLÁS MOROCHO GONZÁLEZ	FECHA:	
	FICHA:	<b>PAT - 007</b>

ORGANISMOS EN LA MADERA

**Descripción:**  
El exterior de las piezas de madera presenta orificios donde se alojan xilófagos que se alimentan de las mismas.

**Posibles causas:**  
La presencia de xilófagos en madera no tratada, falta de mantenimiento

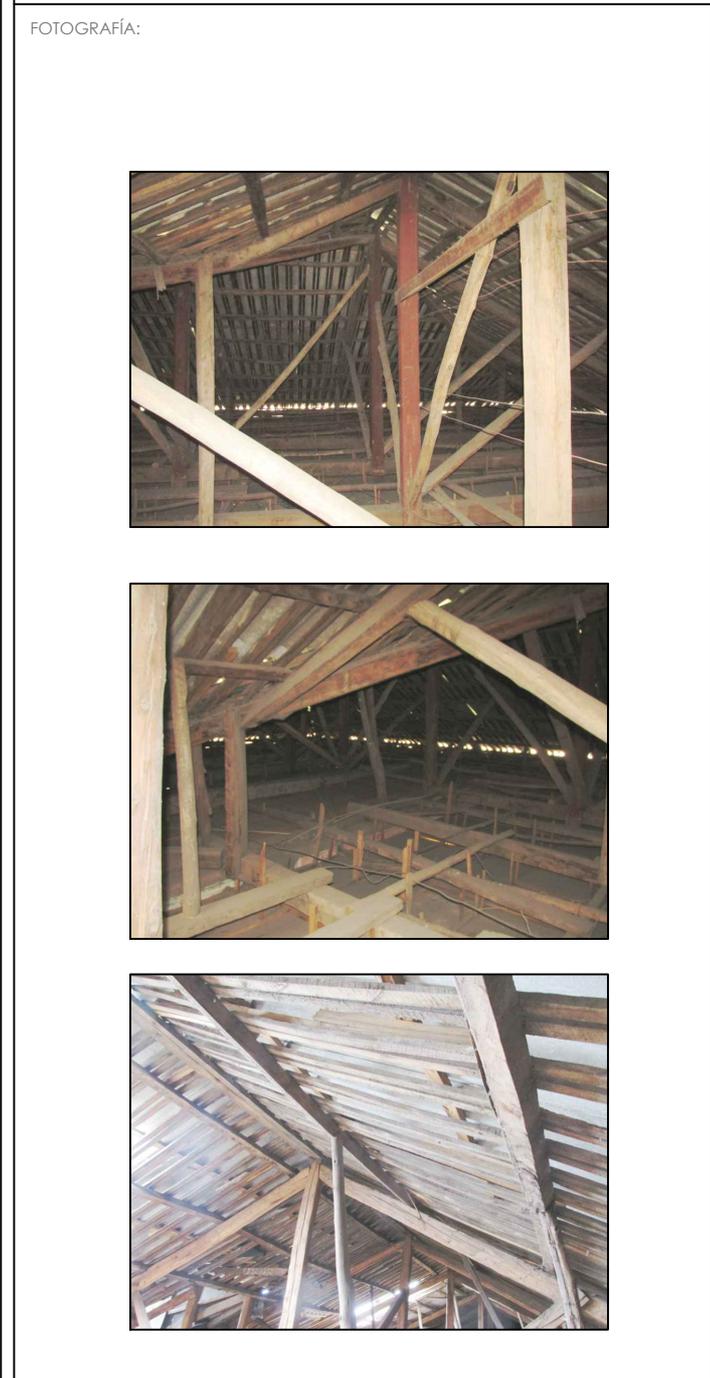
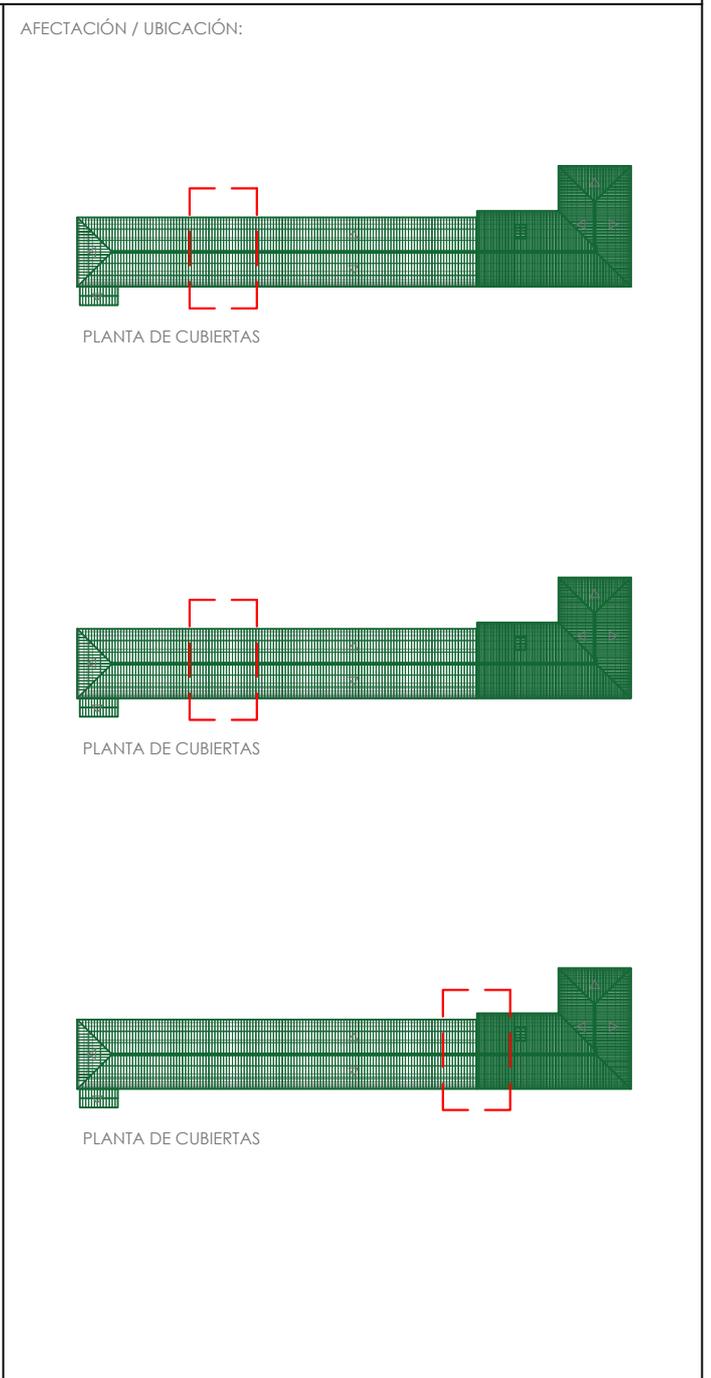
AUTOR:  FAUSTO NICOLÁS MOROCHO GONZÁLEZ	FECHA:	
	FICHA:	<b>PAT - 008</b>

ACCIÓN DE AGENTES CLIMÁTICOS

**Descripción:**  
Las piezas de madera presentan distinta coloración y manchas

**Posibles causas:**  
El efecto de agua proveniente de goteras y fugas en la cubierta causan podredumbre en las piezas de madera

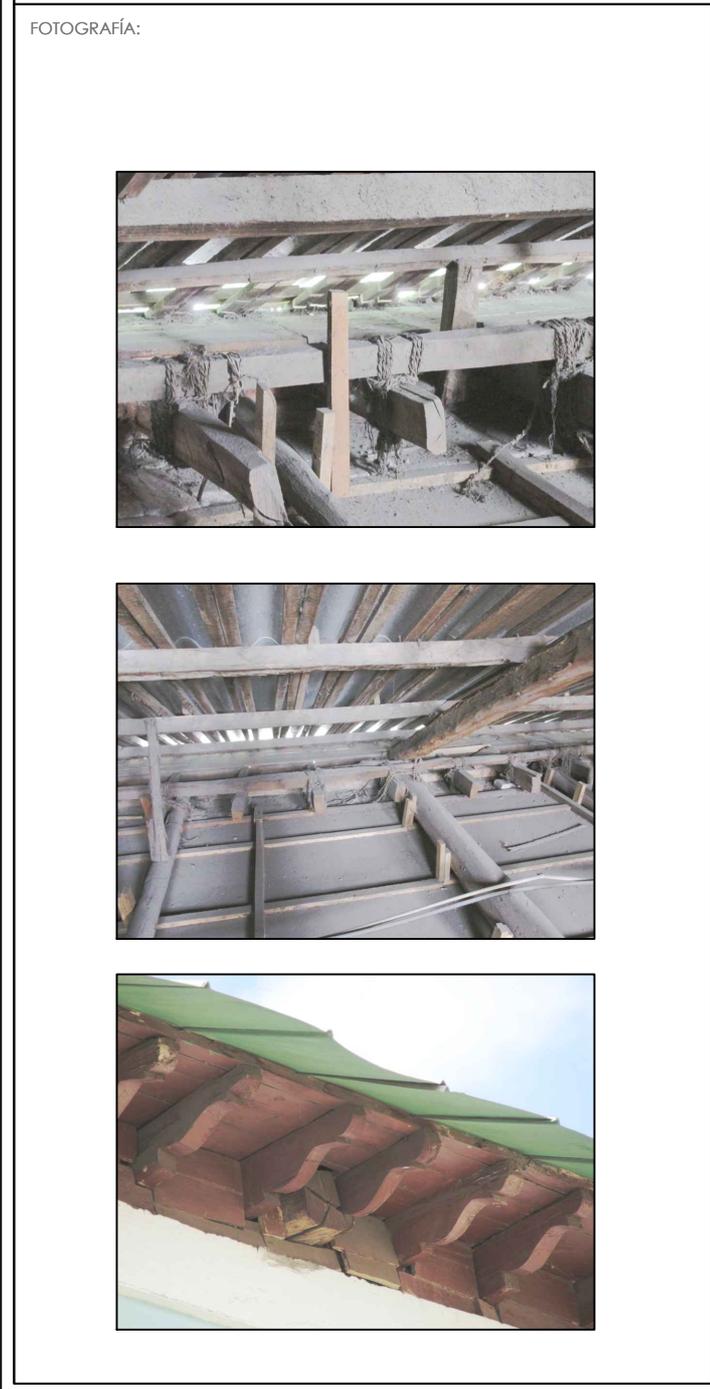
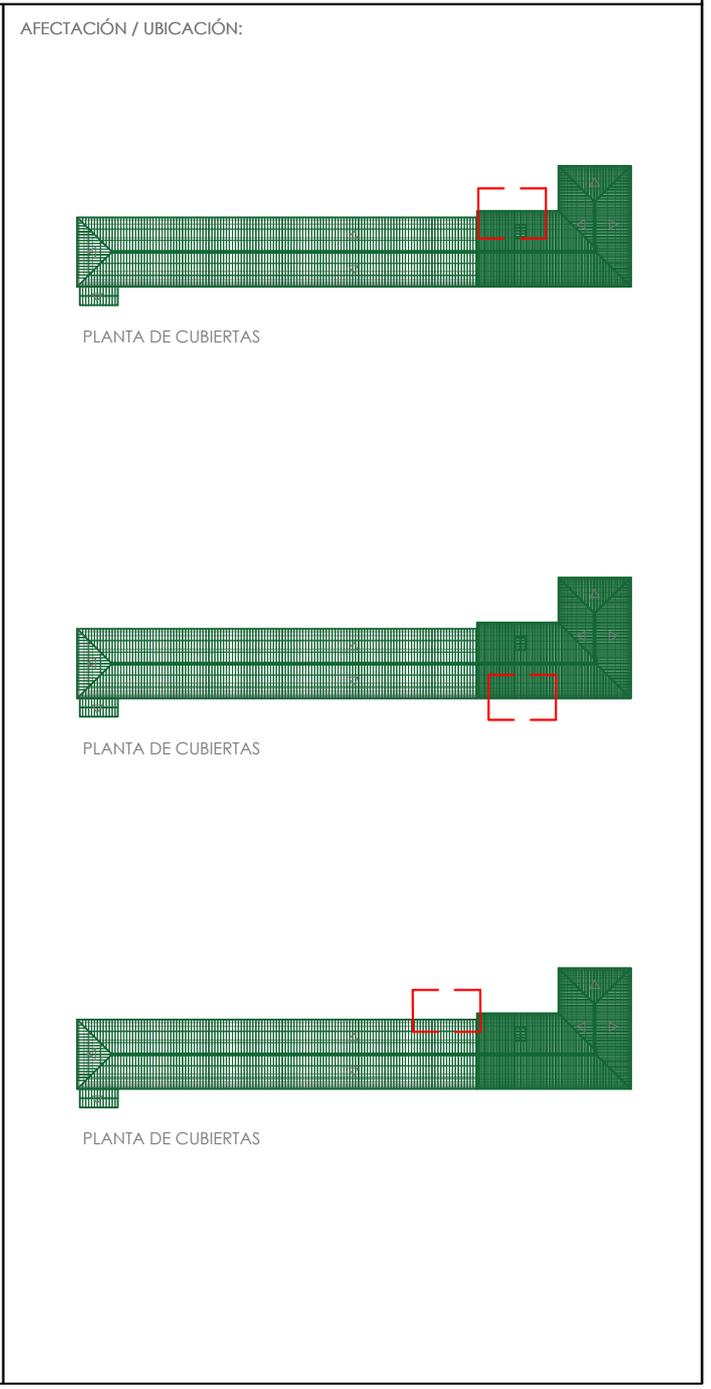
<b>AUTOR:</b> FAUSTO NICOLÁS MOROCHO GONZÁLEZ	<b>FECHA:</b>	
	<b>FICHA:</b>	<b>PAT - 009</b>

ORGANISMOS EN LA MADERA

**Descripción:**  
La madera es poblada por xilófagos en los orificios de su superficie

**Posibles causas:**  
La falta de tratamiento adecuado permite que agentes xilofagos se alimenten de la madera de los aleros

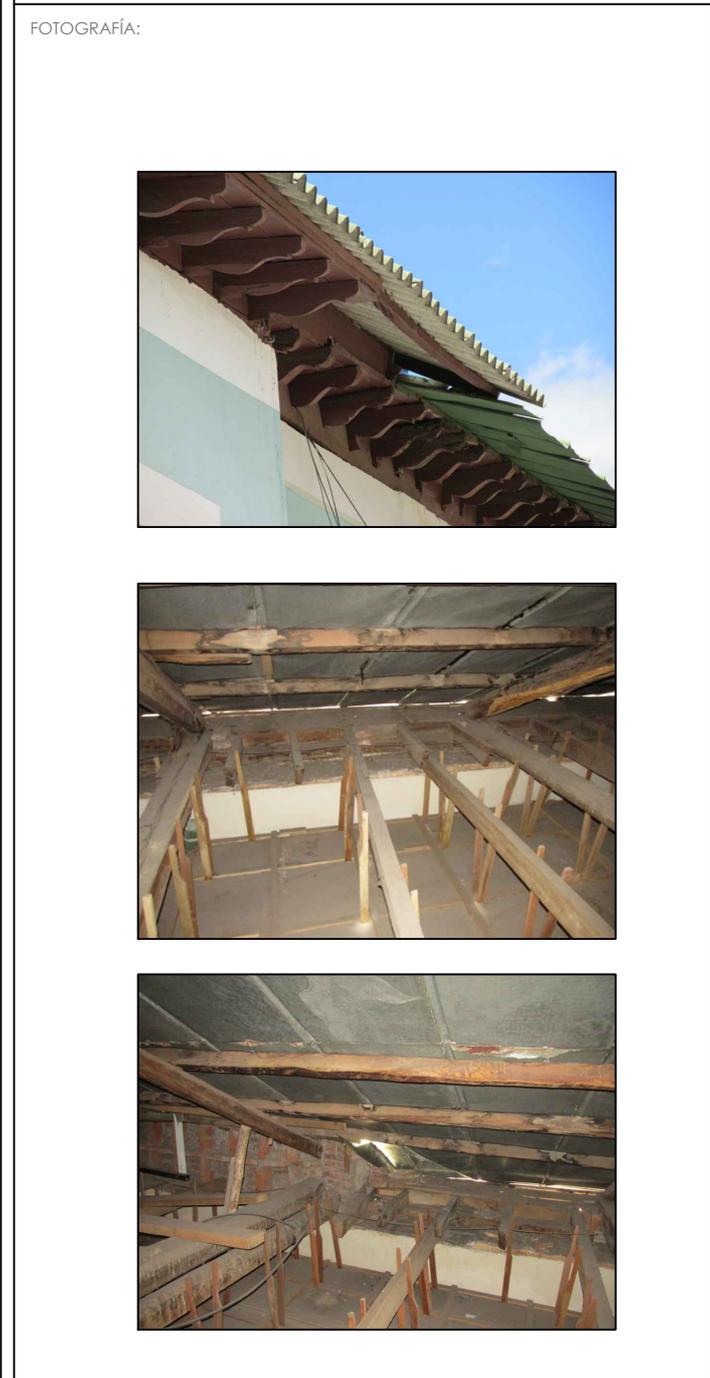
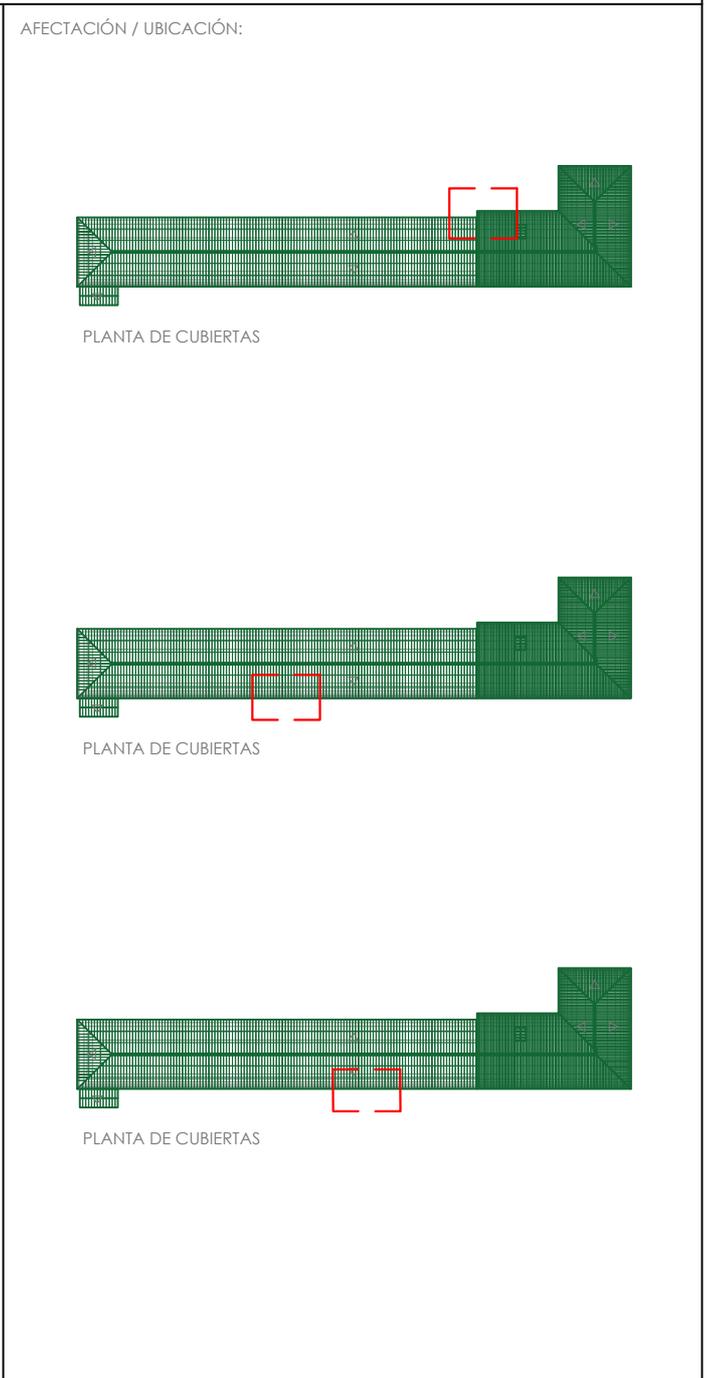
AUTOR:  FAUSTO NICOLÁS MOROCHO GONZÁLEZ	FECHA:	
	FICHA:	<b>PAT - 010</b>

ACCIÓN DE AGENTES CLIMÁTICOS

**Descripción:**  
Las piezas de madera de aleros presentan distinta coloración y manchas signo de pudrición

**Posibles causas:**  
El agua proveniente filtraciones en la caída de la cubierta daña la madera de aleros.

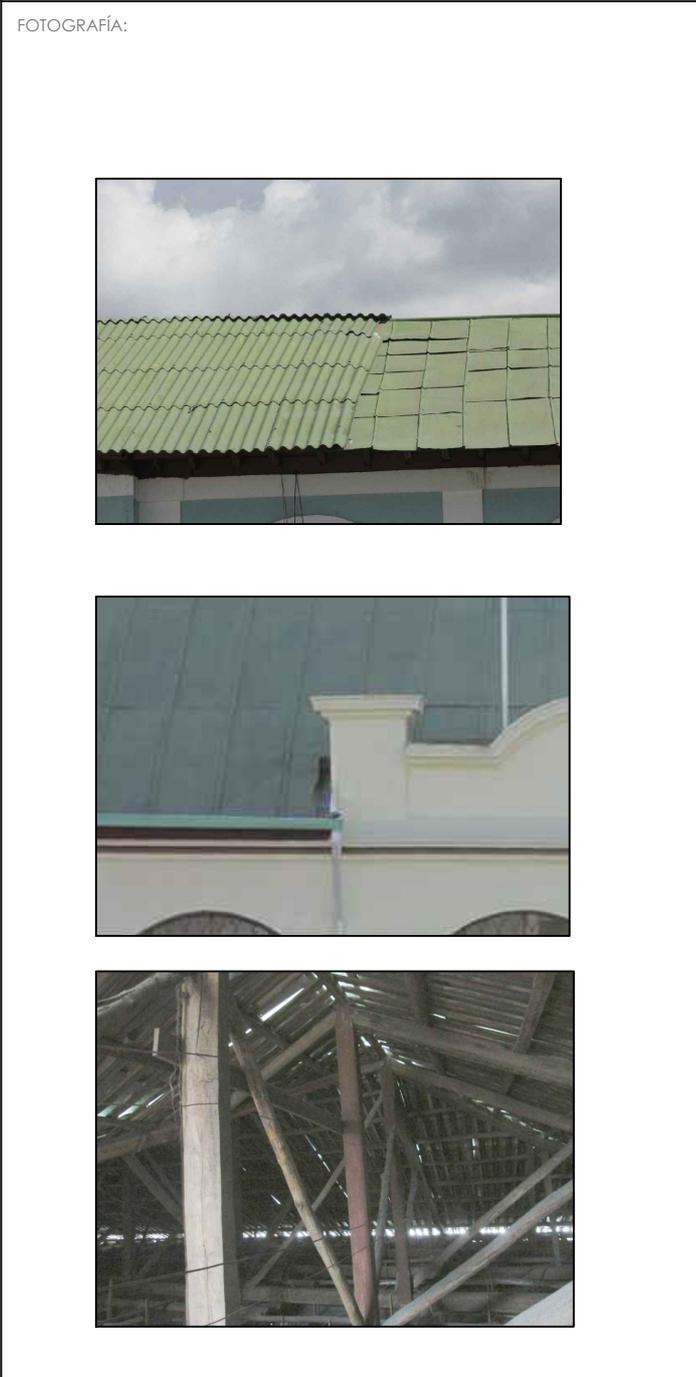
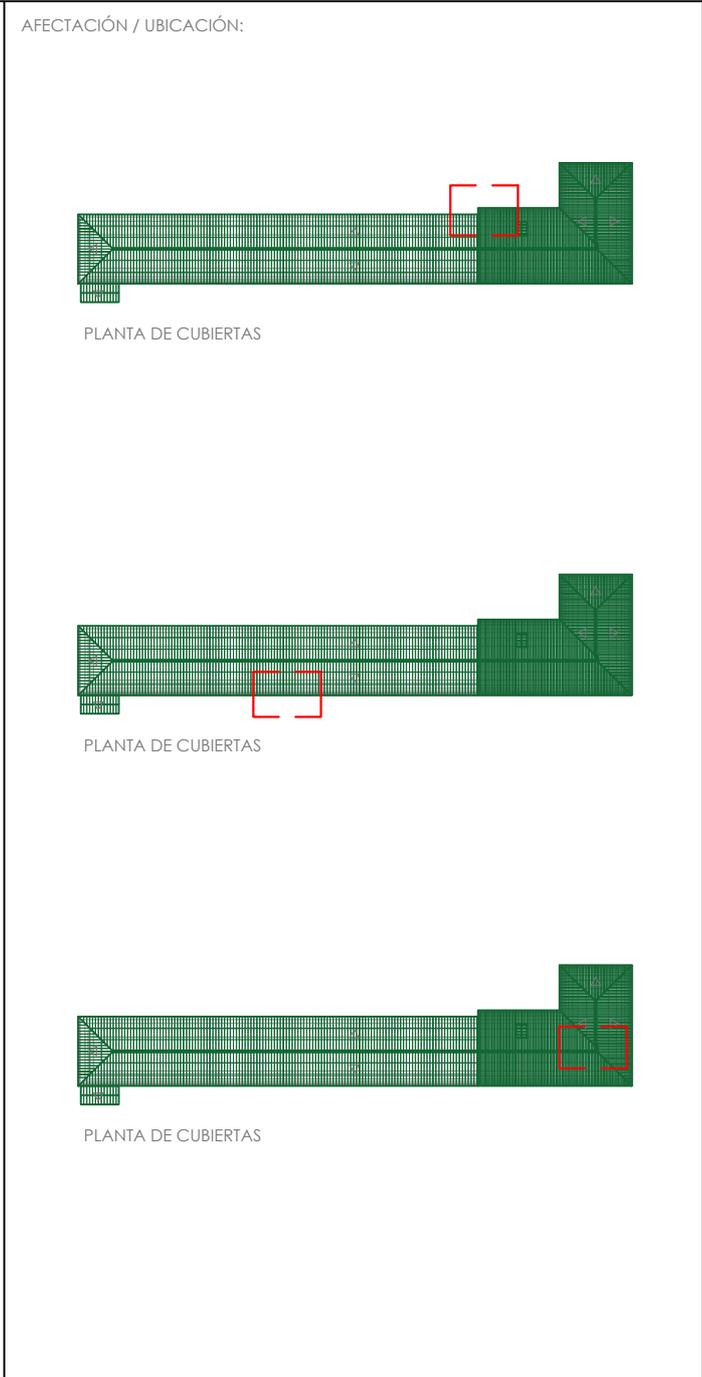
AUTOR:  FAUSTO NICOLÁS MOROCHO GONZÁLEZ	FECHA:	
	FICHA:	<b>PAT - 011</b>

ACCIÓN DE AGENTES CLIMÁTICOS

**Descripción:**  
Las piezas de cubierta se encuentran afectadas por oxidación y cambio en la posición original que ocupaban, ocasionando ingreso de agua lluvia

**Posibles causas:**  
El agua y otros fenómenos climáticos afectan al material del que están constituidas las piezas de recubrimiento y su sistema de fijación necesita mantenimiento
