<b>ELEMENTO:</b>	<b>COMPONENTE:</b>	REHABILITACIÓN ARQUITECÓNICO PATRIMONIAL LA SALLE RIOBAMBA CARRERA DE ARQUITECTURA - UNACH	
MUROS, PAREDES Y TABIQUES	ESTRUCTURA	<b>FICHA DE ESTUDIO PATOLÓGICO</b>

SOLICITACIONES EXCESIVAS, FISURAS POR MALA COLOCACIÓN DE PUERTAS Y VENTANAS

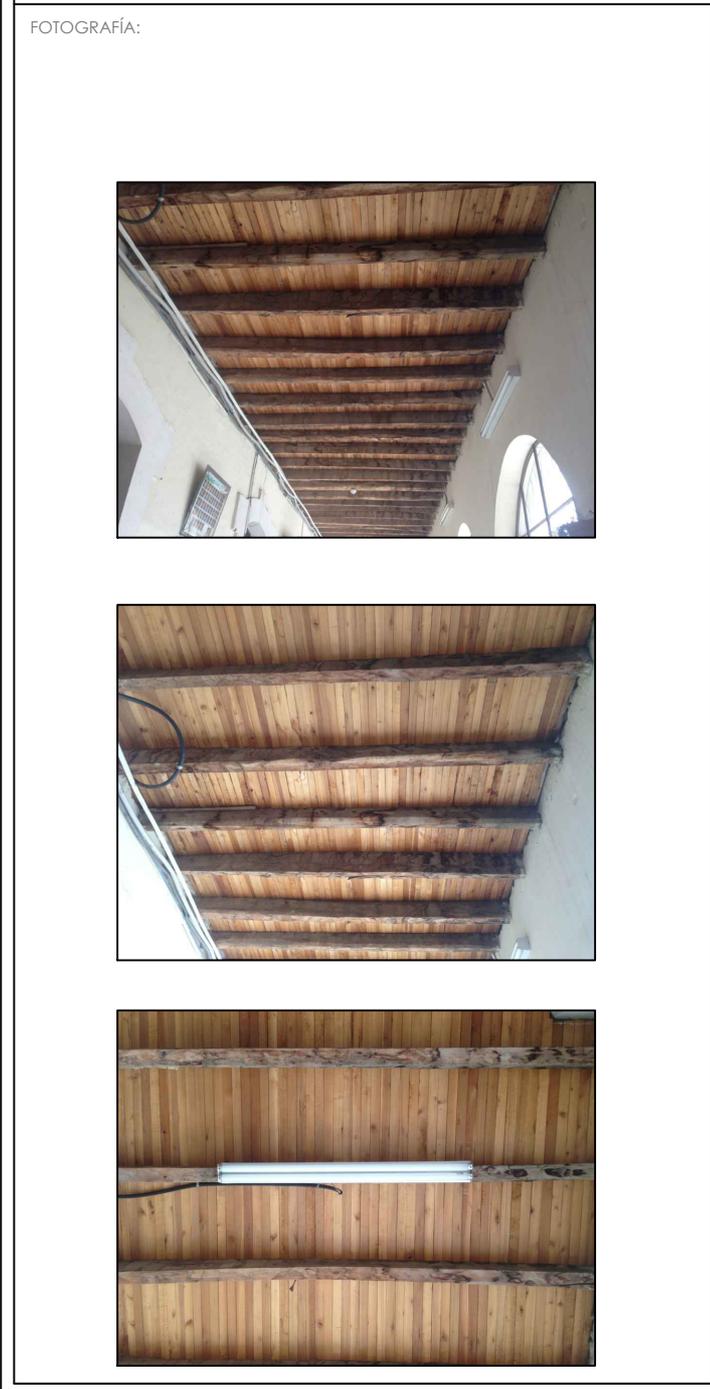
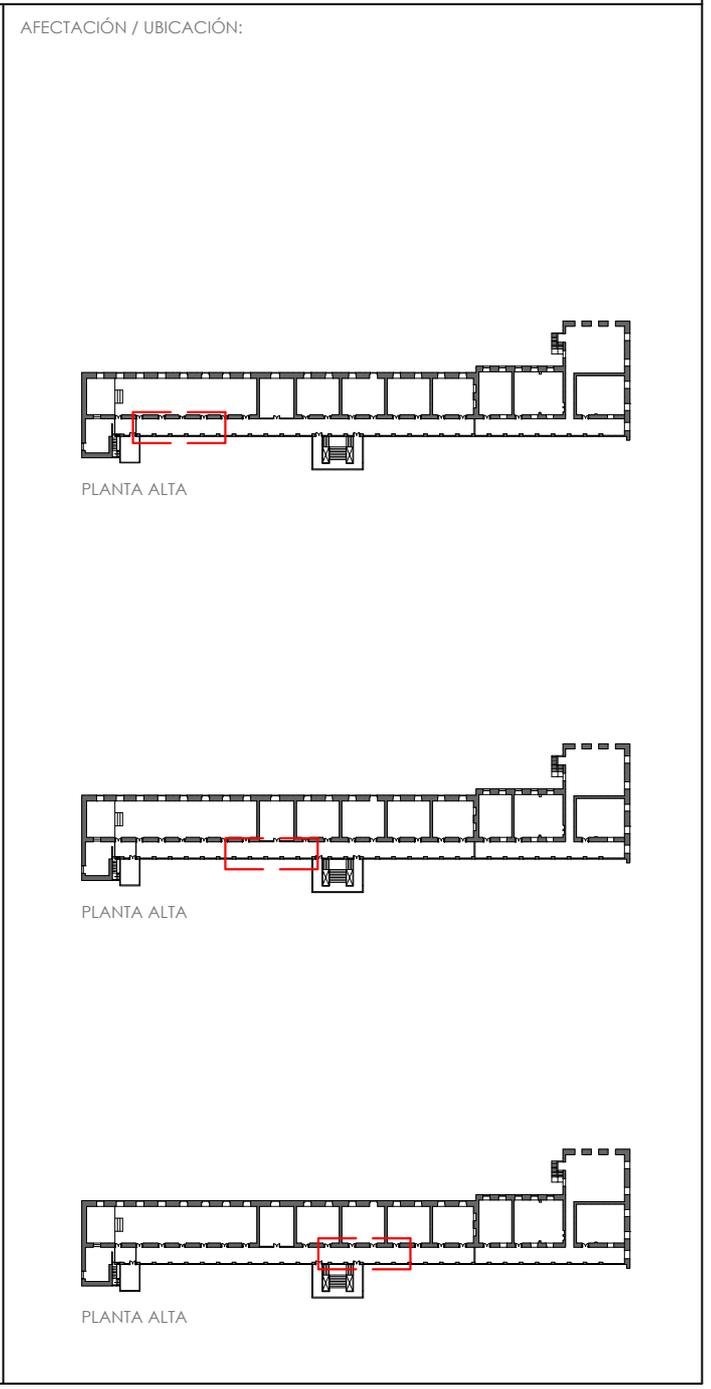
AUTOR:  FAUSTO NICOLÁS MOROCHO GONZÁLEZ	FECHA:	
	FICHA:	<b>PAT - 012</b>

ORGANISMOS EN LA MADERA

**Descripción:**  
La madera evidencia orificios y daño en su estructura

**Posibles causas:**  
Presencia de xilófagos y polillas, falta de mantenimiento

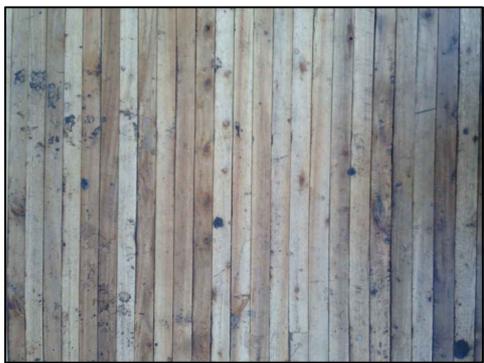
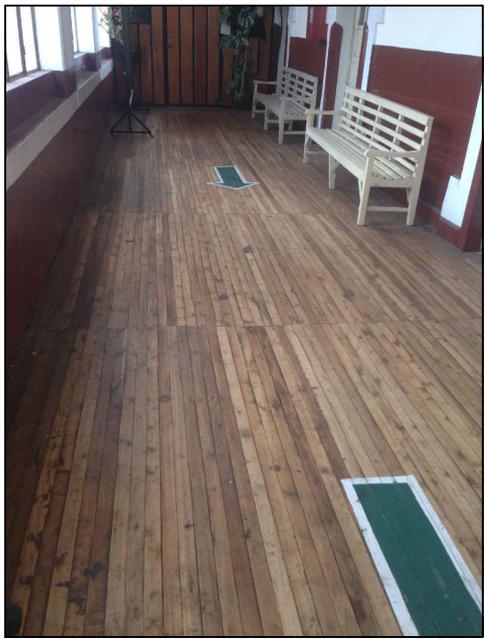
<b>AUTOR:</b>  FAUSTO NICOLÁS MOROCHO GONZÁLEZ	<b>FECHA:</b>	
	<b>FICHA:</b>	<b>PAT - 013</b>

ALABEO DE PIEZAS DE MADERA

**Descripción:**  
La madera presenta alabeos y cambio en su forma

**Posibles causas:**  
Acción de agentes climáticos, frecuencia de uso en prolongado tiempo, falta de mantenimiento

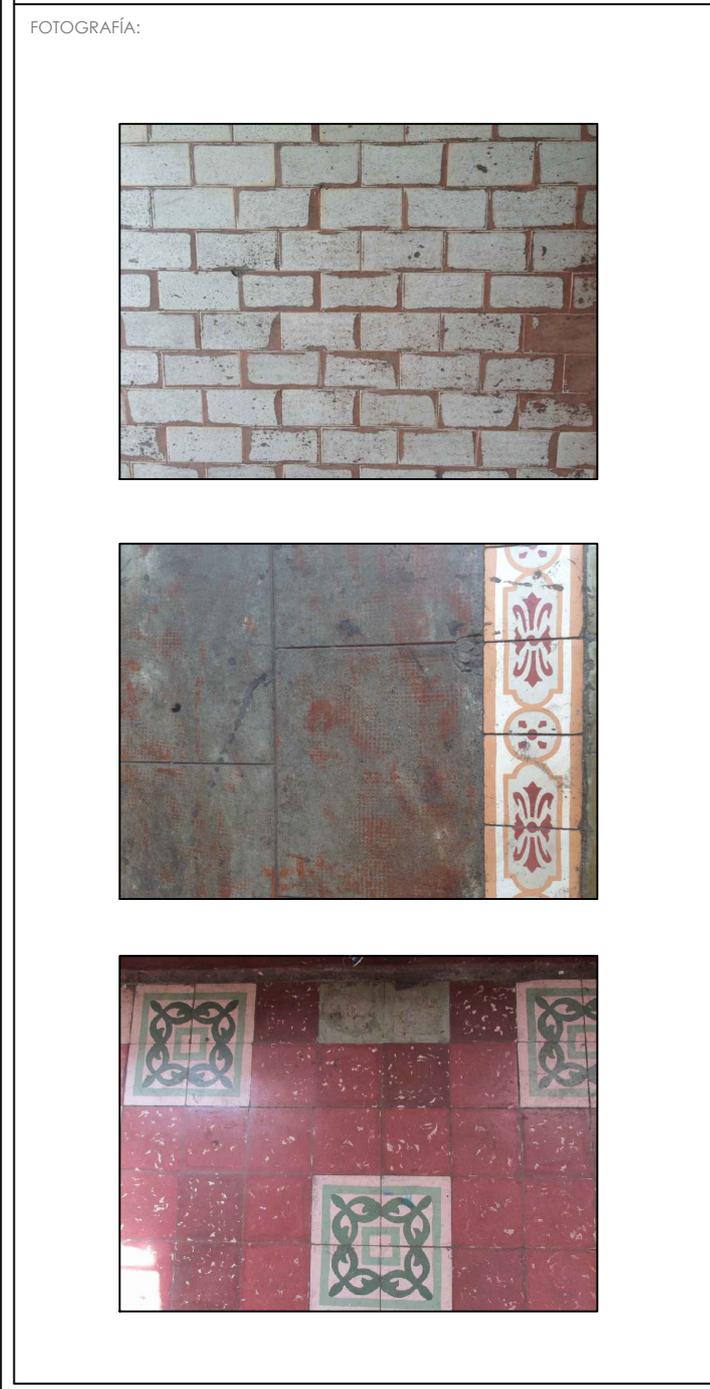
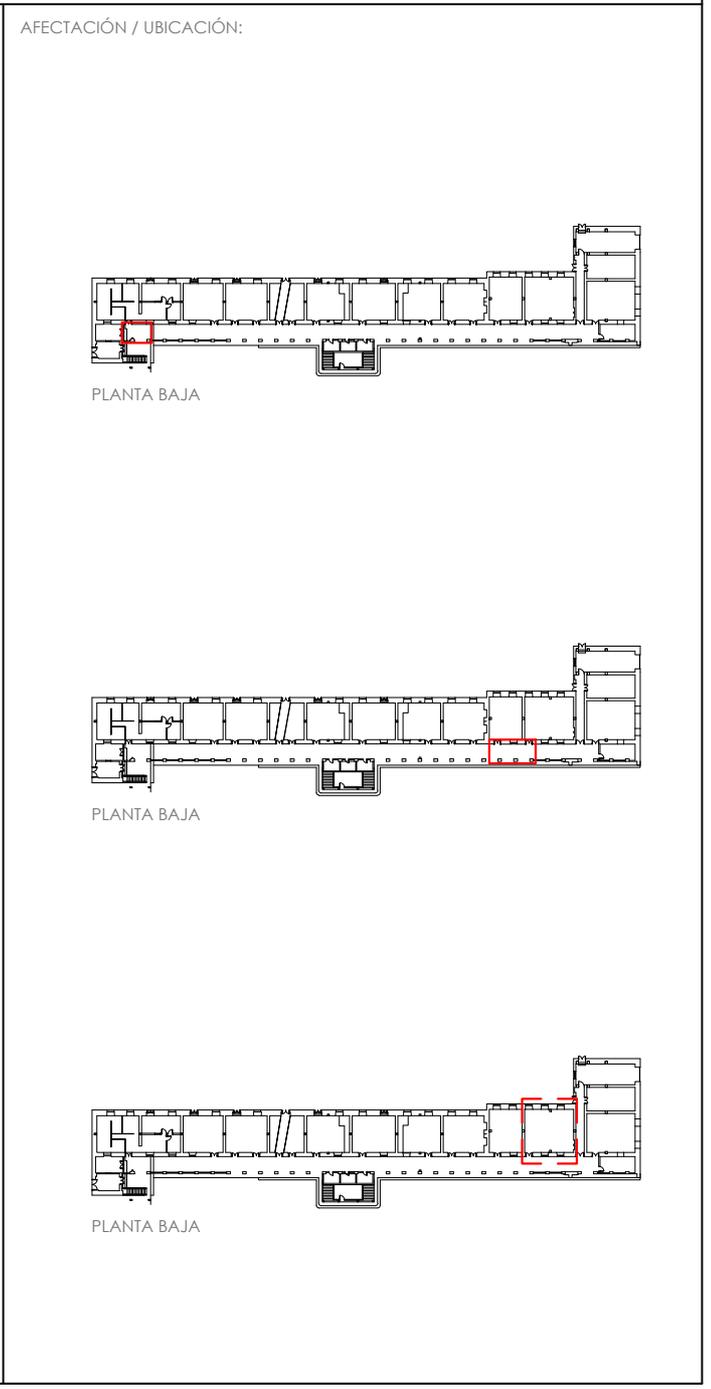
<b>AUTOR:</b> FAUSTO NICOLÁS MOROCHO GONZÁLEZ	<b>FECHA:</b>	
	<b>FICHA:</b>	<b>PAT - 014</b>

DESGASTE DE REVESTIMIENTO DE PISO

**Descripción:**  
Las piezas cerámicas que constituyen un revestimiento algunos por mas de medio siglo presentan desgaste en su capa de color y brillo, además de fisuras en su superficie

**Posibles causas:**  
Alto tráfico de uso por tiempo prolongado, falta de mantenimiento, calidad del material

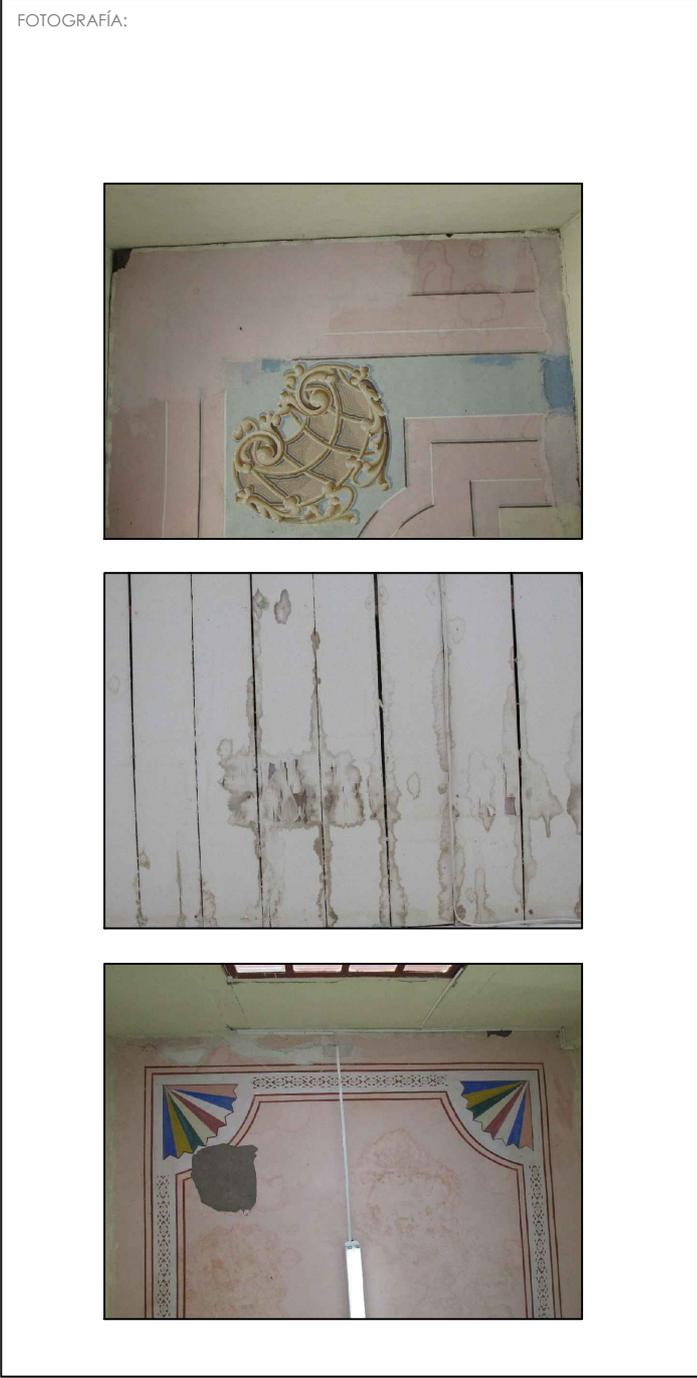
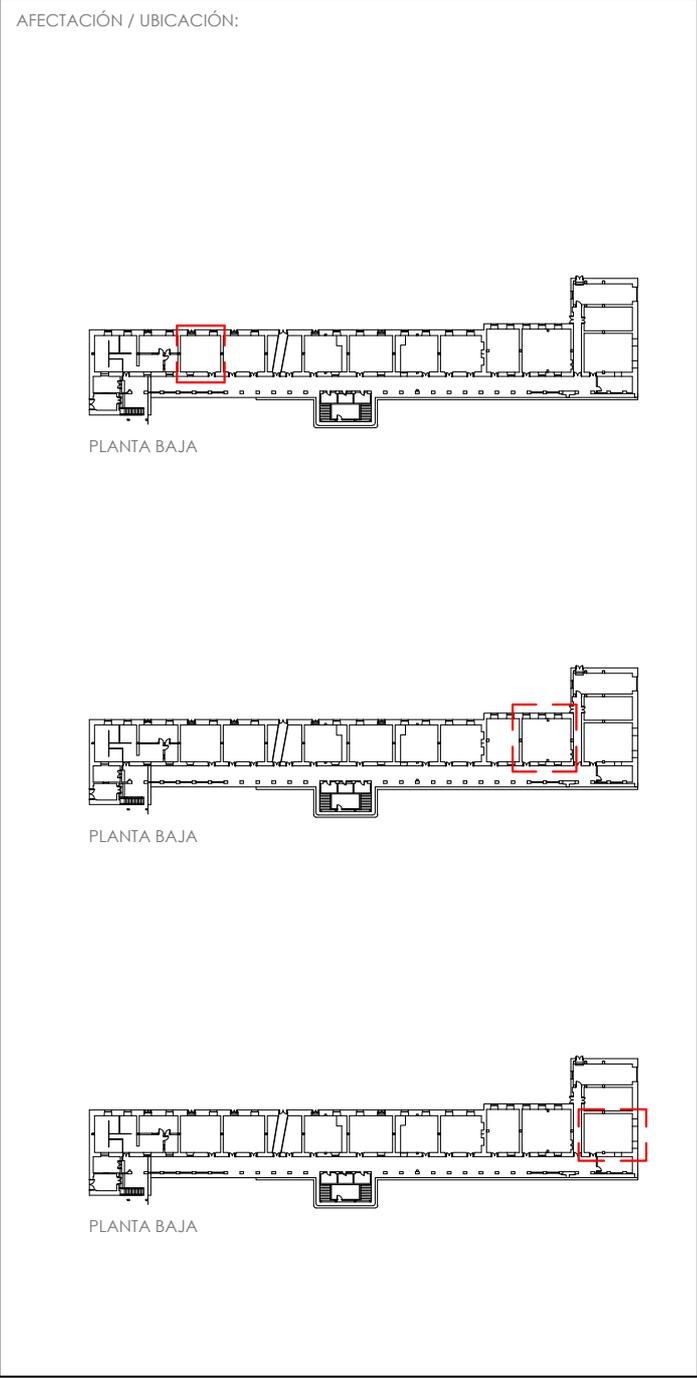
AUTOR:  FAUSTO NICOLÁS MOROCHO GONZÁLEZ	FECHA:	
	FICHA:	<b>PAT - 015</b>

MANCHAS DE HUMEDAD

**Descripción:**  
la superficie del material evidencia coloraciones oscuras

**Posibles causas:**  
Goteras en cubierta, falta de mantenimiento

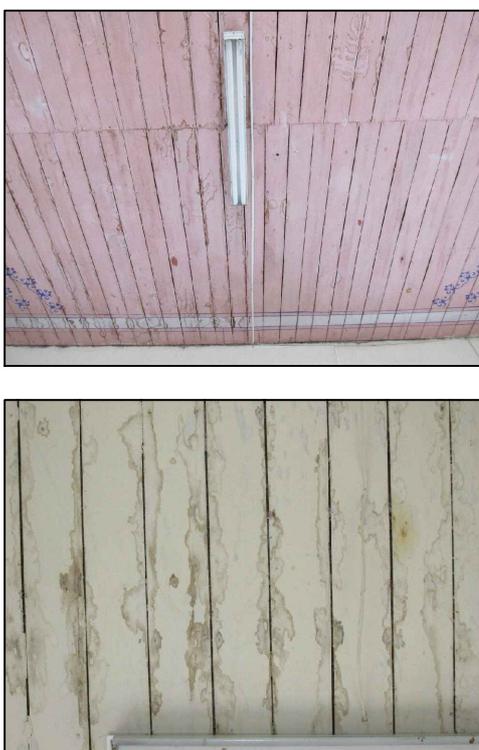
<b>AUTOR:</b> FAUSTO NICOLÁS MOROCHO GONZÁLEZ	<b>FECHA:</b>	
	<b>FICHA:</b>	<b>PAT - 016</b>

ORGANISMOS EN LA MADERA

**Descripción:**  
La madera evidencia orificios y daño en su estructura

**Posibles causas:**  
Presencia de xilófagos y polillas, falta de mantenimiento

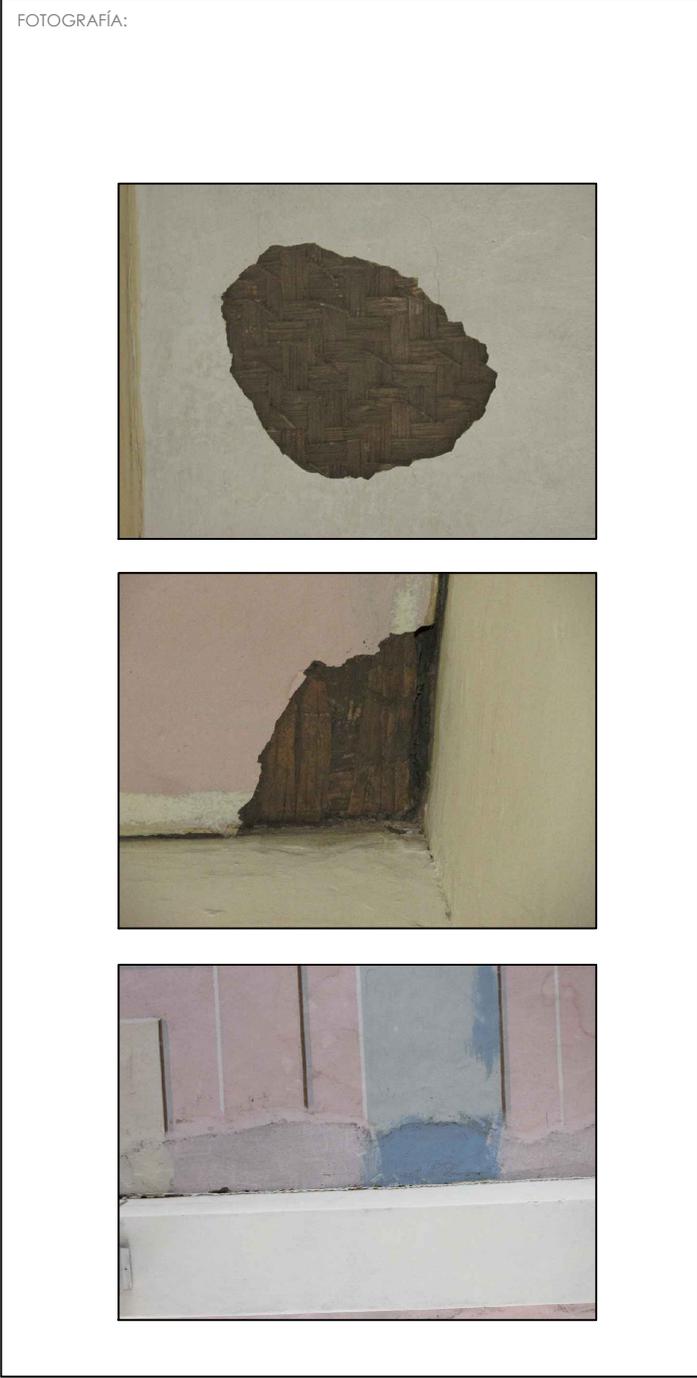
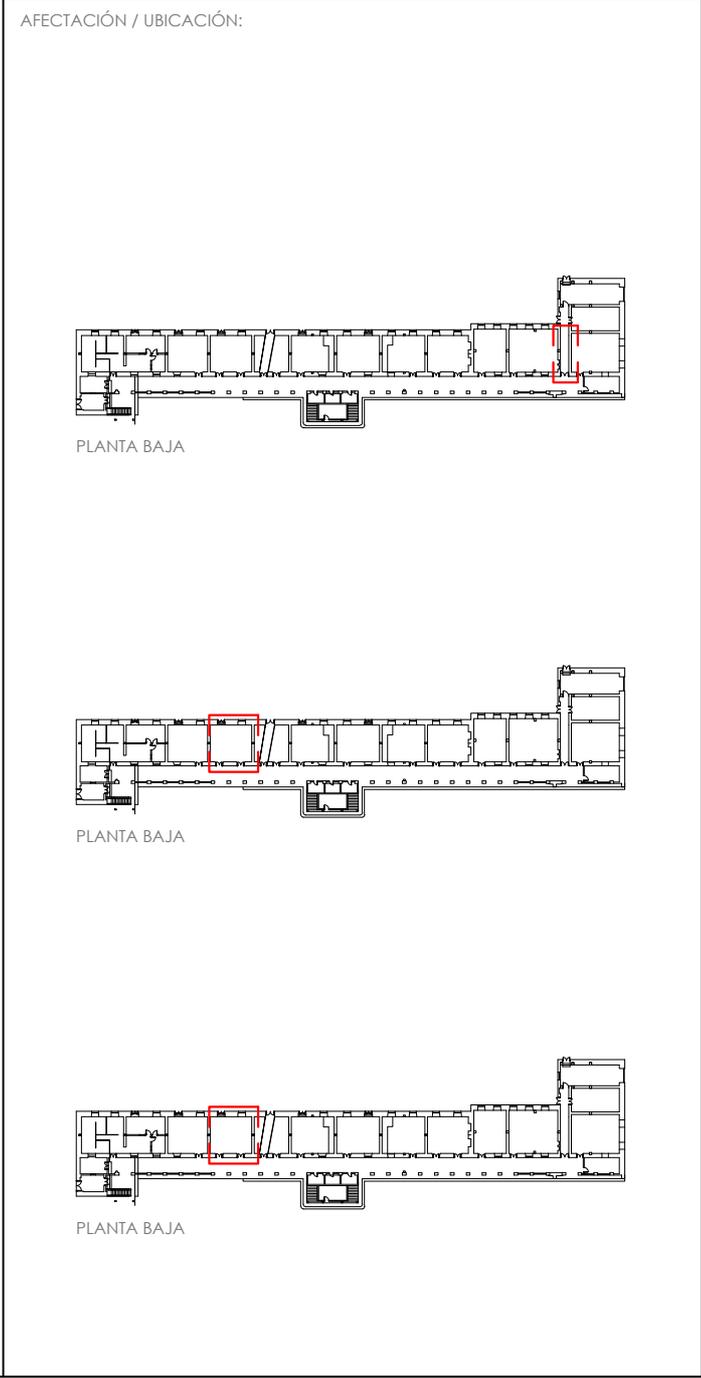
AUTOR:  FAUSTO NICOLÁS MOROCHO GONZÁLEZ	FECHA:	
	FICHA:	<b>PAT- 017</b>

DESPRENDIMIENTO DE EMPAÑETE Y REPARACIÓN ANTI TÉCNICA

**Descripción:**  
El empañete de cielorraso presenta desprendimientos y en casos fue cubierto el lugar antifitecnicamente con un mortero nuevo

**Posibles causas:**  
Goteras en cubierta, xilofagos, falta de mantenimiento

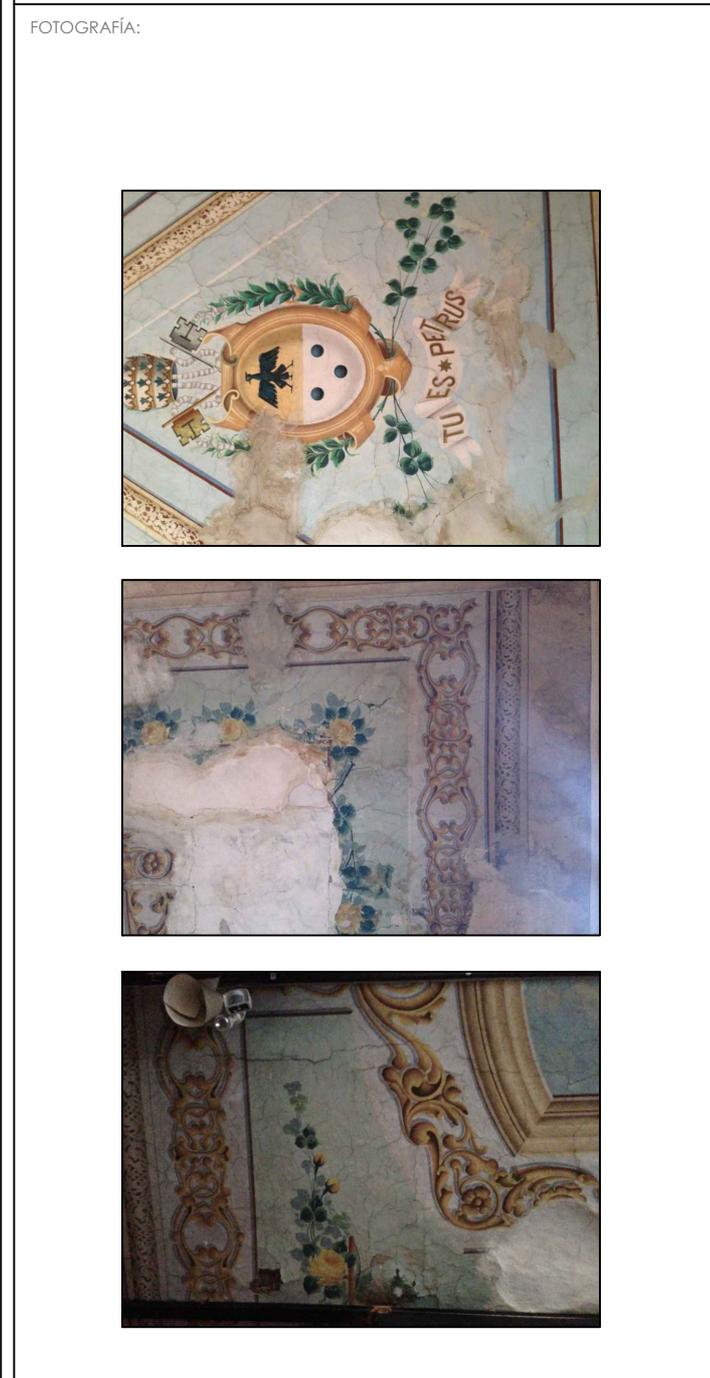
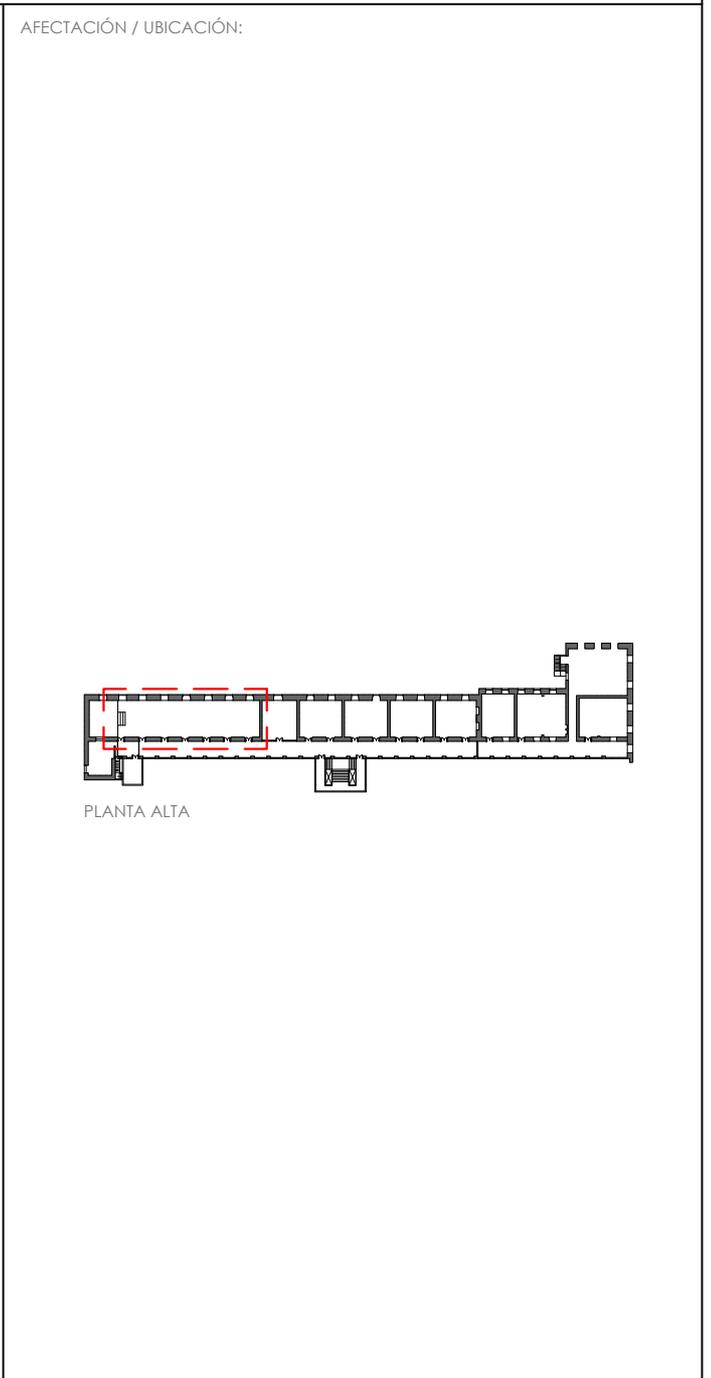
AUTOR:  FAUSTO NICOLÁS MOROCHO GONZÁLEZ	FECHA:	
	FICHA:	<b>PAT - 018</b>

PERDIDA DE PINTURA ORIGINAL

**Descripción:**  
El material de revestimiento presenta perdida de secciones en el cielorraso y dañan el conjunto pictórico

**Posibles causas:**  
Goteras en techo, xilofagos en estructura de cubierta, falta de mantenimiento

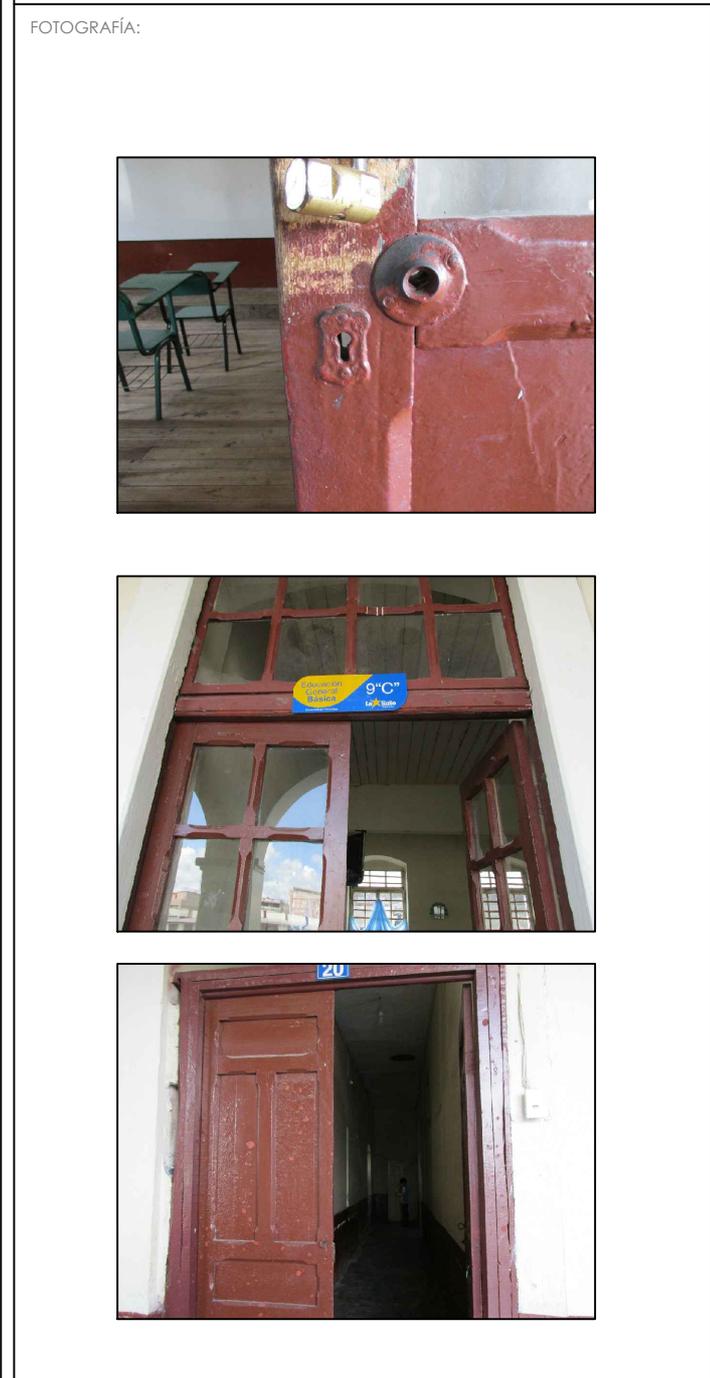
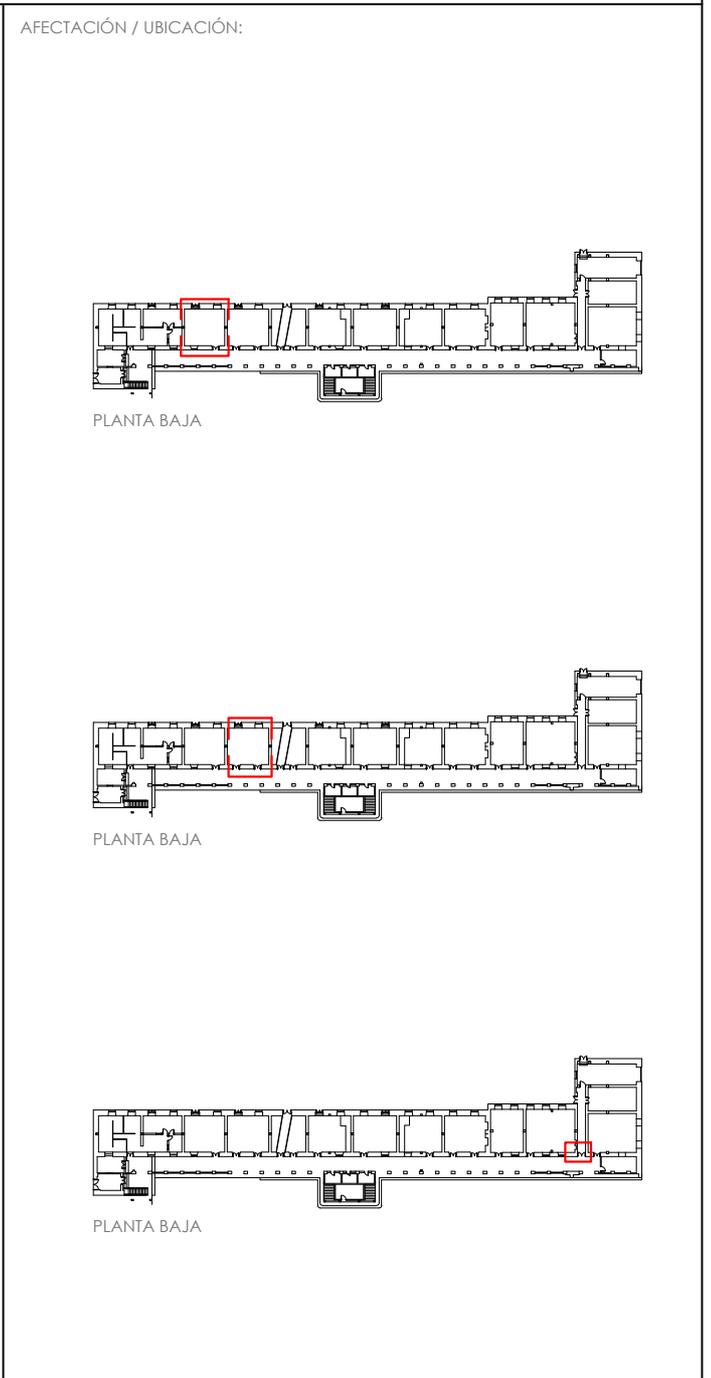
<b>AUTOR:</b> FAUSTO NICOLÁS MOROCHO GONZÁLEZ	<b>FECHA:</b>	
	<b>FICHA:</b>	<b>PAT - 019</b>

CONTAMINACION, SUCIEDAD Y PINTURA

**Descripción:**  
La madera evidencia perdidas de seccion, tratamiento antitecnico de pintura

**Posibles causas:**  
edad del material, frecuencia de uso, falta de mantenimiento, mantenimiento antitecnico

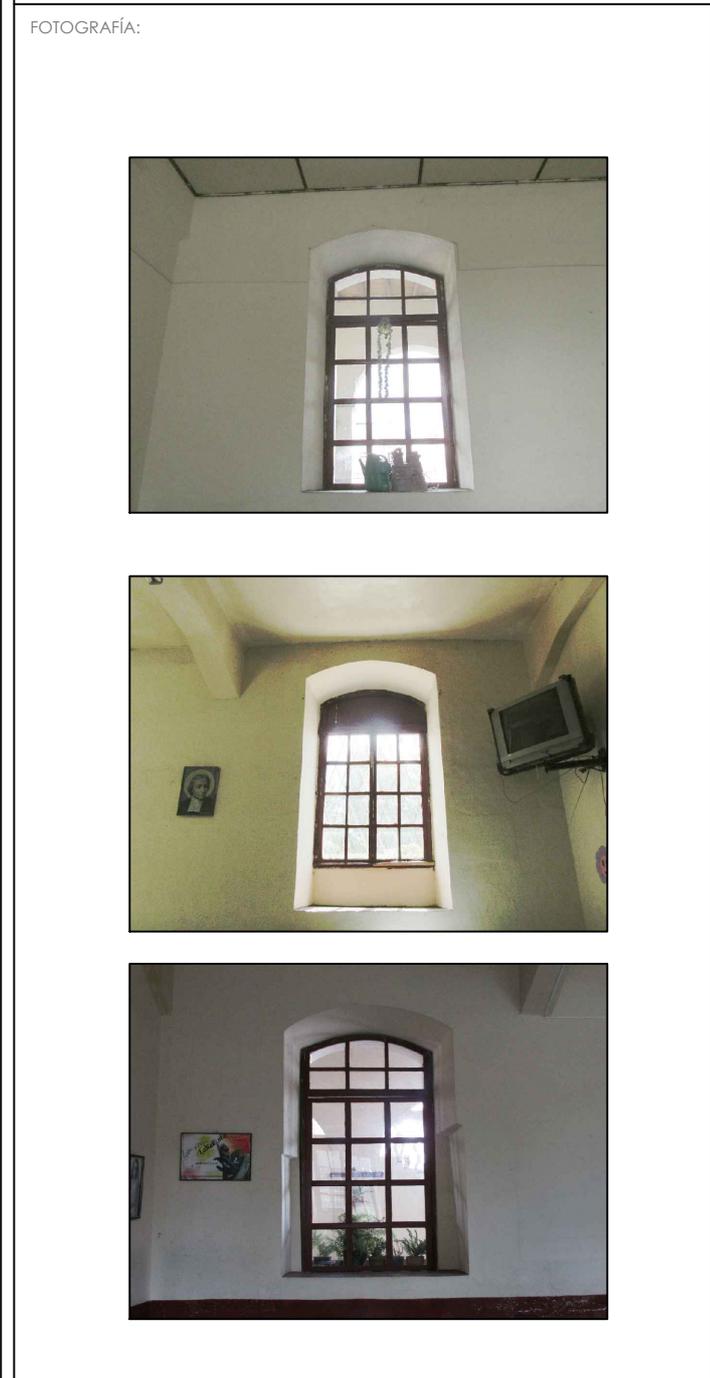
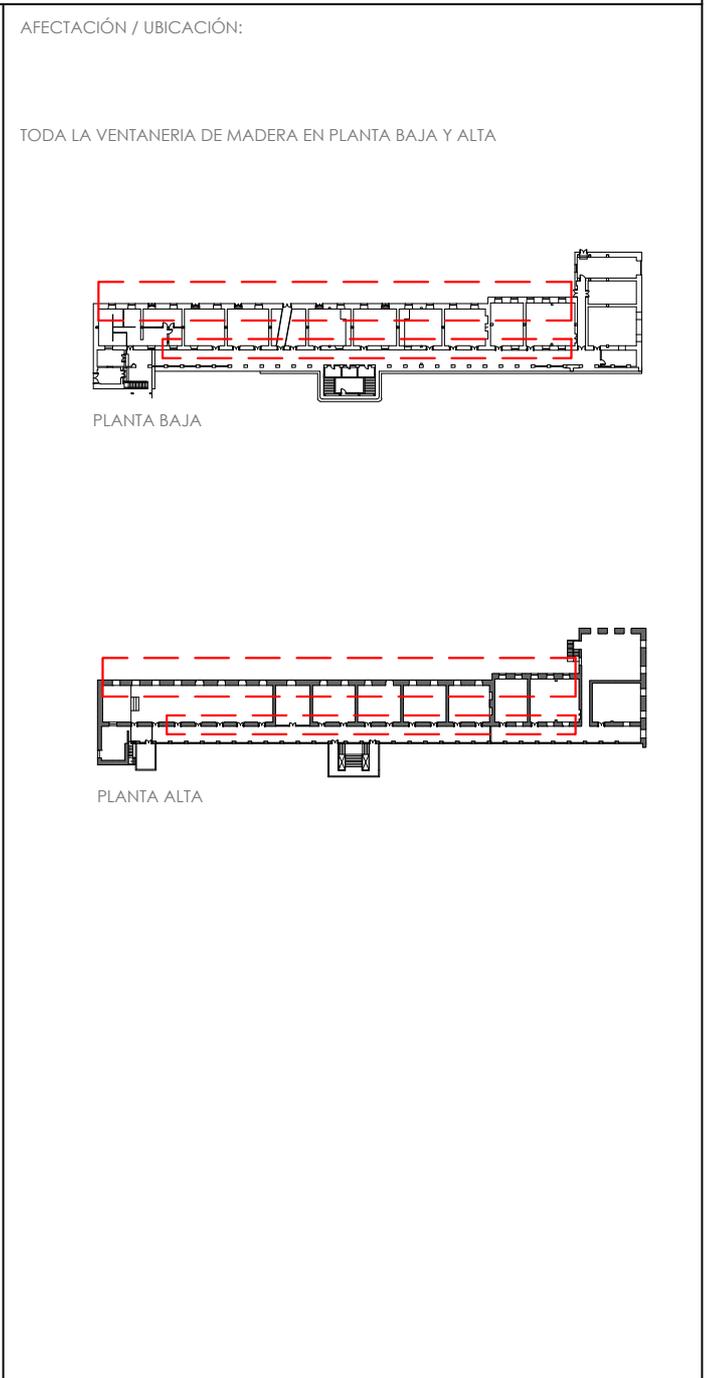
<b>AUTOR:</b> FAUSTO NICOLÁS MOROCHO GONZÁLEZ	<b>FECHA:</b>
	<b>FICHA:</b> PAT - 020

CONTAMINACION, SUCIEDAD Y PINTURA

**Descripción:**  
La madera evidencia perdidas de seccion, tratamiento antifitecnico de pintura

**Posibles causas:**  
edad del material, frecuencia de uso, falta de mantenimiento, mantenimiento antifitecnico
