**UNIVERSIDAD NACIONAL DE CHIMBORAZO**

**TRABAJO DE GRADUACIÓN**

PROPUESTA DE REHABILITACIÓN DE LA IGLESIA PARROQUIAL DE  
GUASUNTOS, CANTÓN ALAUSÍ, PROVINCIA DE CHIMBORAZO.

2017

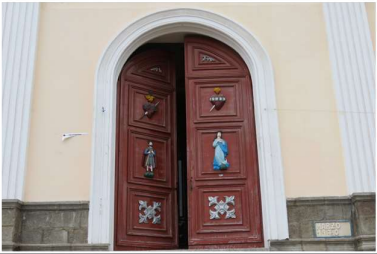
Desprendimientos de enlucido y pintura en mampostería					Humedad y desprendimientos en muros laterales

Deterioro en los acabados de la puerta principal					Suciedad y falta de mantenimiento en las ventanas												
ELEMENTOS	PATOLOGÍAS										%	Causa	Efecto

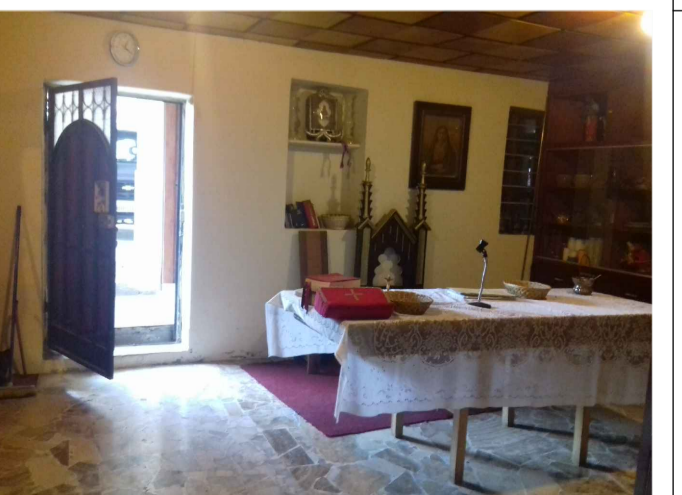
Patología: Humedad, deformación, suciedad  
7.- Falta de mantenimiento en la sacristía, humedad en las paredes y deformación de cielo raso

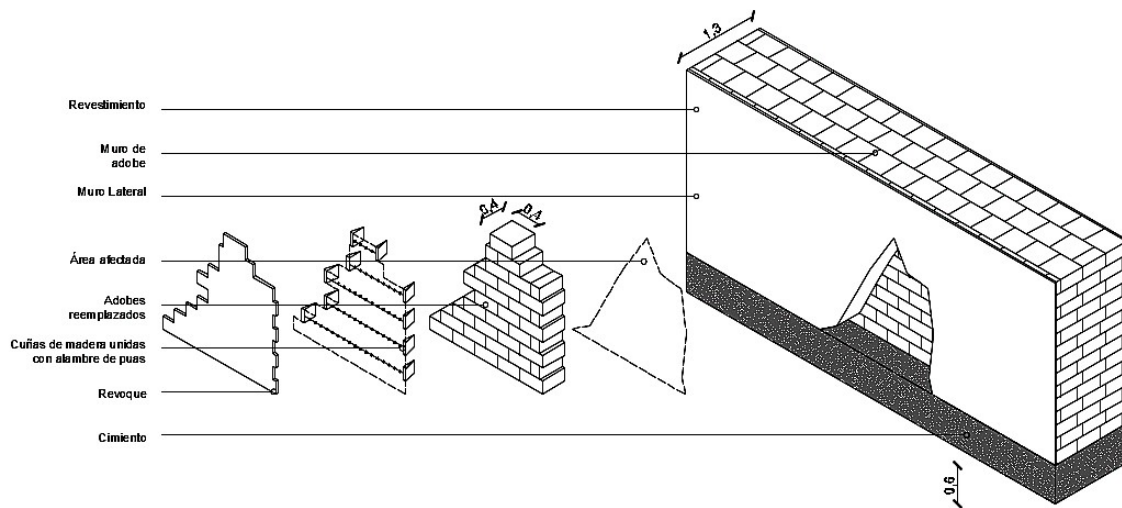
Gráfico 29. Reparación parcial de muros Fuente: El Autor

adobes dañados en forma de “escalera” por ambos lados y luego con ayuda de mortero y adobes nuevos se recupera su estado primario.

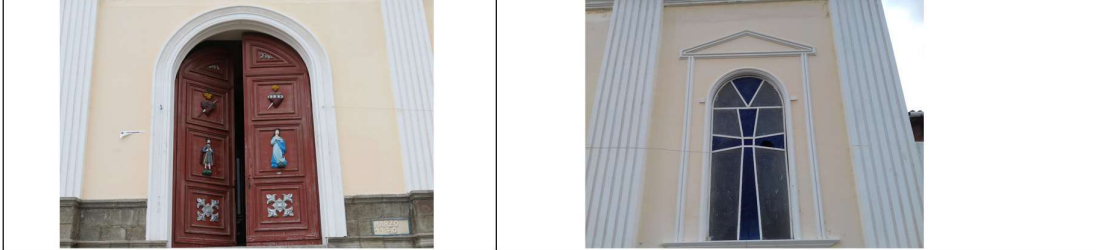
Deterioro en los acabados de la puerta principal	Suciedad y falta de mantenimiento en las ventanas
--	---
