UNIVERSIDAD NACIONAL DE CHIMBORAZO
FACULTAD DE INGENIERÍA
CARRERA DE ARQUITECTURA

PROPUESTA DE RESTAURACIÓN ARQUITECTÓNICA DEL
INMUEBLE PATRIMONIAL “CASA DE LA MUJER” DE LA
CIUDAD DE RIOBAMBA AÑO 2016

2017

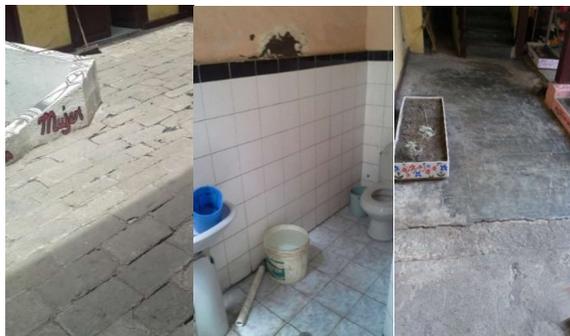
En planta baja los muros portantes son de adobe los cuales están estables y la mayoría se encuentran en buenas condiciones, los daños principales son de desprendimientos y fisuras por falta de mantenimiento. En planta alta la principal afectación son las grietas en la unión de tabique con muro portante y la desigualdad del enlucido. Los pisos son de 4 tipos piedra, madera, baldosa y paleteado de cemento. Las patologías que los afectan son deterioro, perforaciones y separación de duela.

Ilustración 13. Deterioro en piedra, baldosa y paleteado
Fuente. La autora

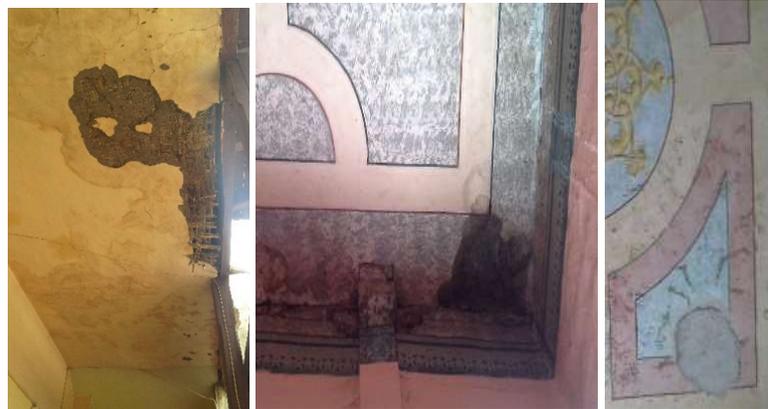
En los cielos rasos existe humedad, lo que ha llevado al desprendimiento, sobre todo en las galerías del primer piso donde se puede apreciar la estera y el mal estado, se ha hecho intervenciones con mortero de cemento sobre las pinturas murales para contrarrestar este problema y existe la presencia de fisuras principalmente por no poseer un sistema apropiado de recolección de aguas lluvias.

Ilustración 14. Patologías de cielo raso
Fuente3. La autora

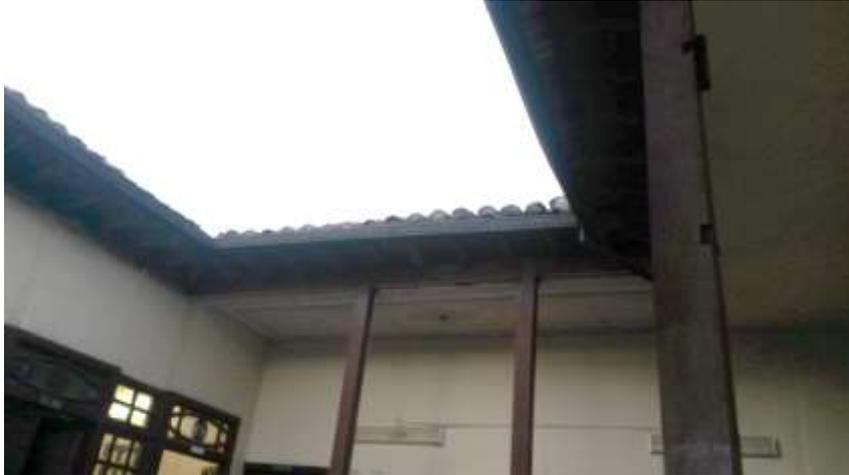
Ilustración 23. Caída de cubiertas al patio central
Fuente5. La autora

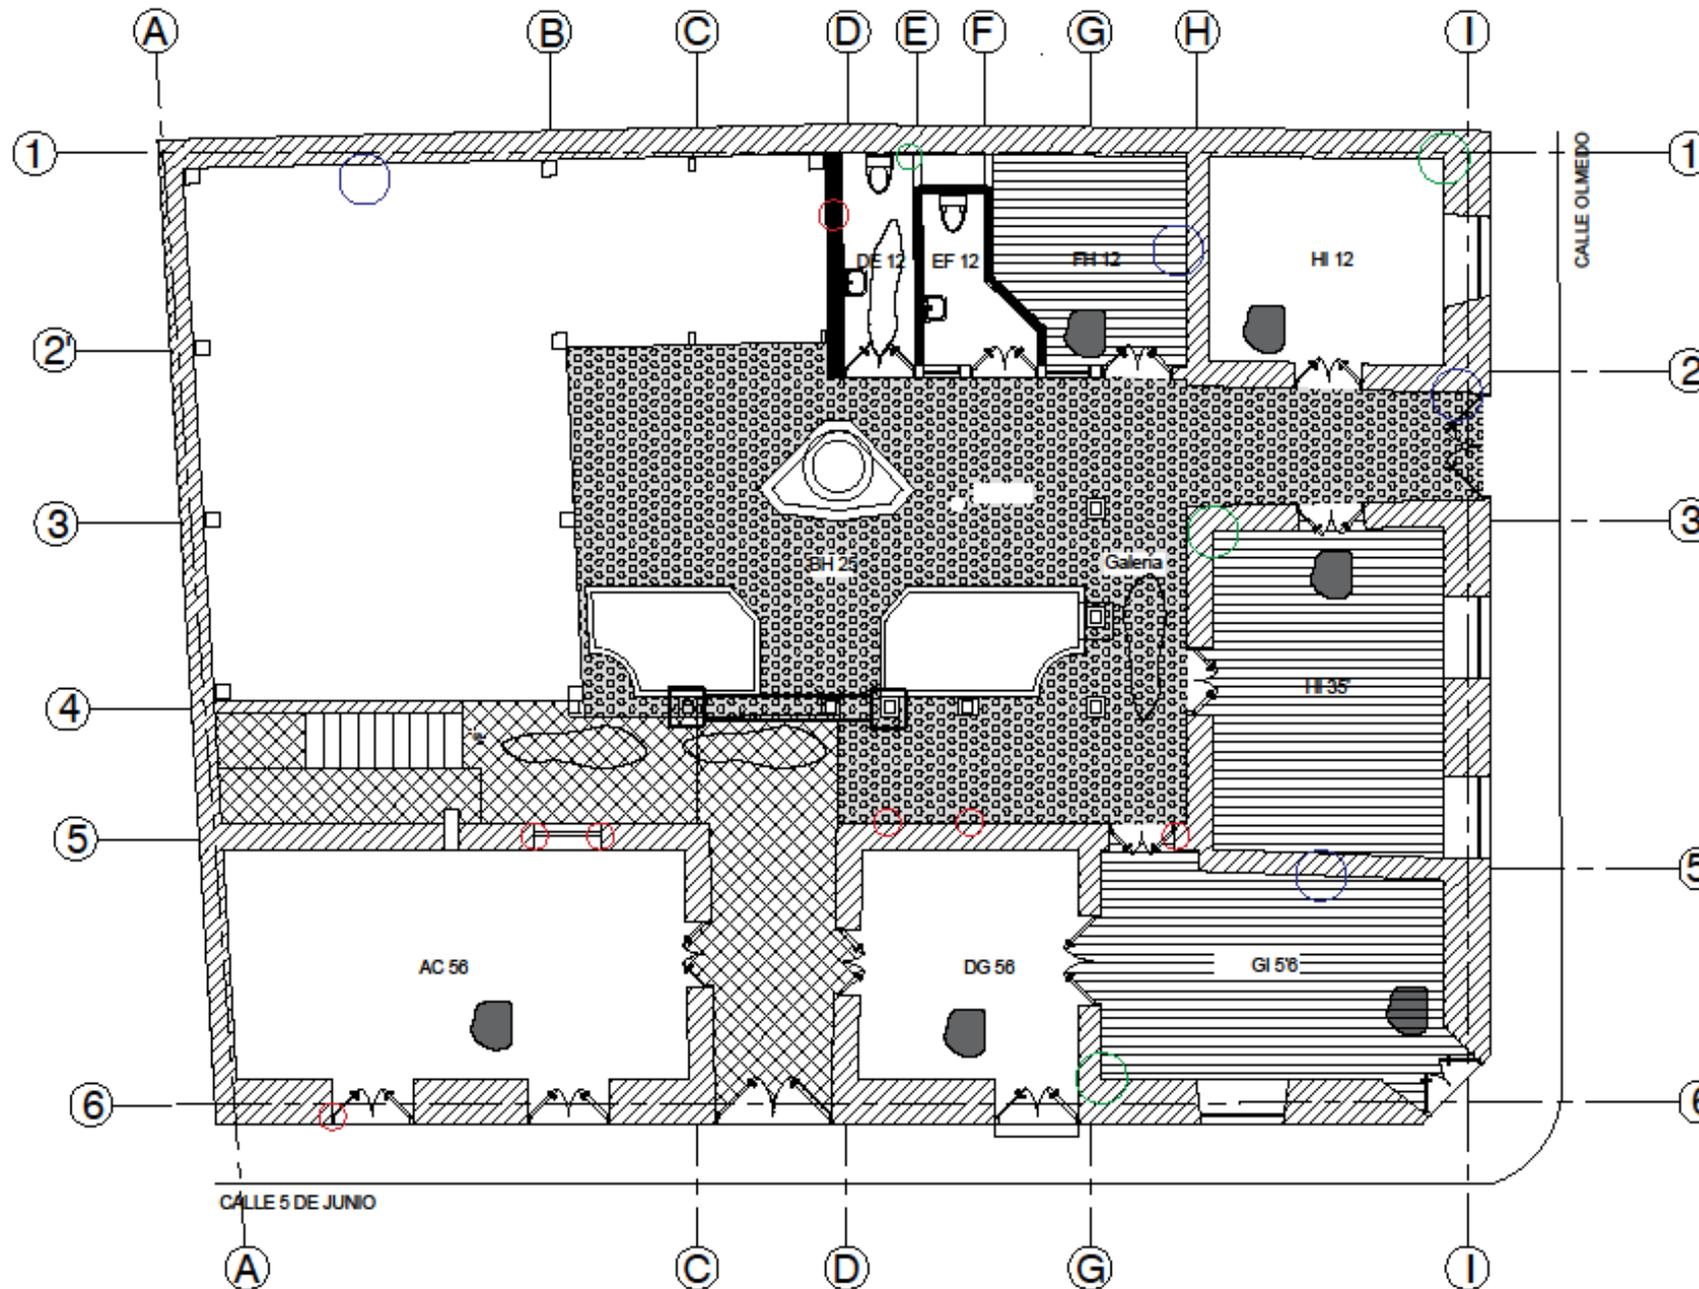
PLANTA BAJA

- SITIO
- PERFORACIÓN EN ESTERA
- DESPRENDIMIENTO PINTURA MURAL
- PATOLOGÍA EN PISO
- PATOLOGÍA EN PIEDRA
- GRIETA EN UNIÓN DE MURO
- FISURAS EN MURO
- DESPRENDIMIENTO DE MURO

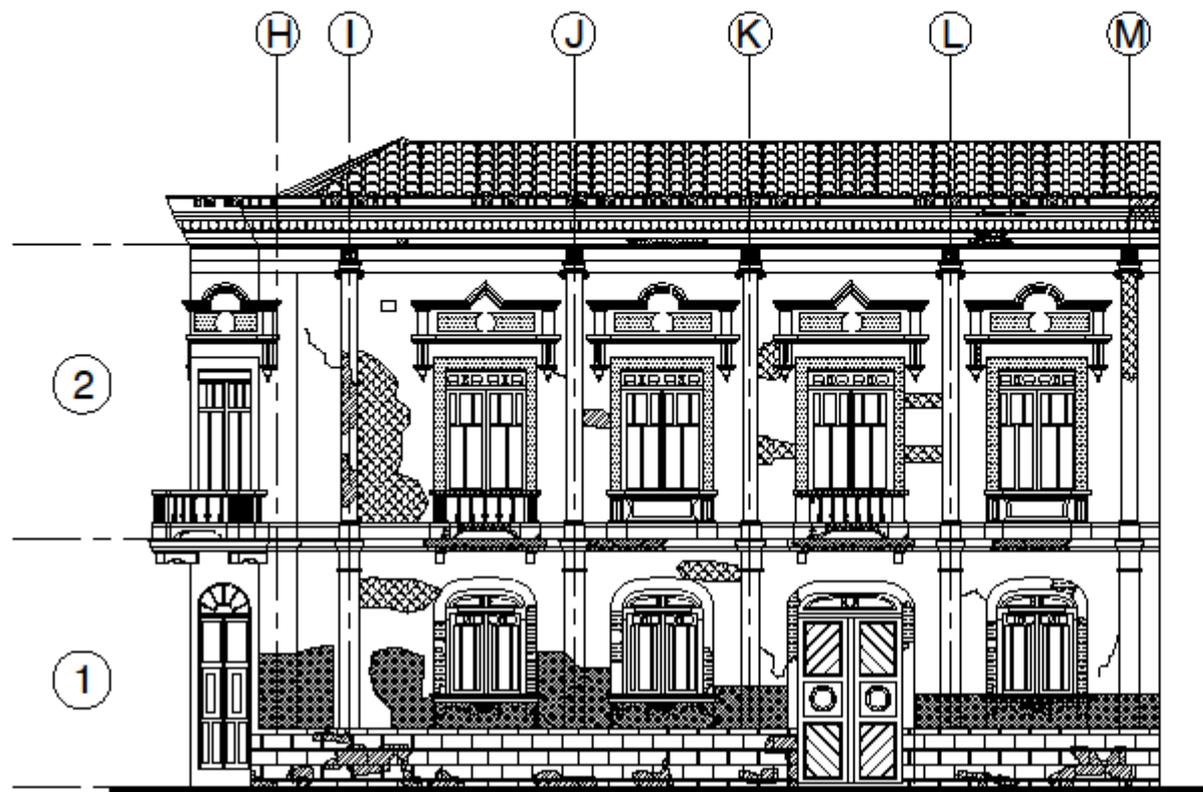
FACHADA CALLE OLMEDO

- PATOLOGÍAS**
- RETENCIÓN DE SUCIEDAD
 - GRIETAS SUPERFICIALES
 - DESHUNIÓN CON AFLORAMIENTO LOCAL
 - DESPRENDIMIENTO DEL YESO
 - CUARTEO GENERALIZADO
 - DESPRENDIMIENTO DE LA CAPA SUPERFICIAL DE PINTURA

MATERIAL	PATOLOGÍA	CAUSAS
ARGAMASA CALIARENA	<p>RETENCIÓN DE SUCIEDAD</p> <p>GRIETAS SUPERFICIALES</p> <p>DESHUNIÓN CON AFLORAMIENTO LOCAL POR DEBAJO DE LA HINCHAZÓN</p> <p>DESPRENDIMIENTO DEL YESO</p>	<p>FALTA DE MANTENIMIENTO</p> <p>DEPÓSITO DE CONDENSACIÓN DE PARTICULAS ATMOSFÉRICAS</p> <p>AGENTES ATMOSFÉRICOS</p> <p>LLUVIA TORRENCIAL</p> <p>AGENTES ATMOSFÉRICOS</p>
PIEDRA	<p>CUARTEO GENERALIZADO</p> <p>DESPRENDIMIENTO DEL LA CAPA SUPERFICIAL PINTURA</p>	<p>AGENTES ATMOSFÉRICOS - ENVEJECIMIENTO NATURAL</p> <p>AGENTES ATMOSFÉRICOS</p> <p>USO INAPROPIADO DEL MATERIAL</p>

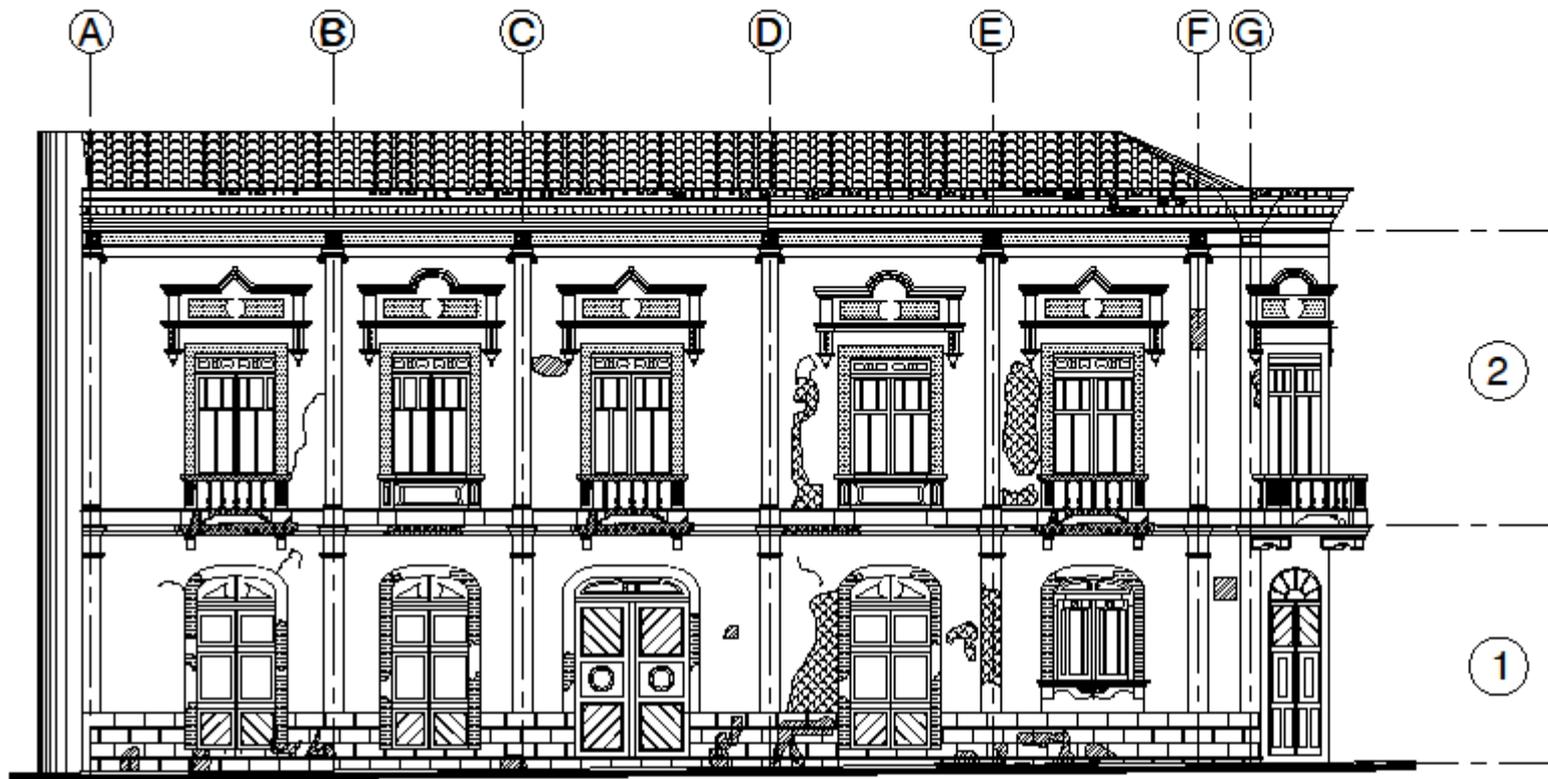
FACHADA CALLE 5 DE JUNIO

GRIETAS SUPERFICIALES
-

RELLENAR LAS GRIETAS CON UN REVESTIMIENTO ANTI GRIETAS SOBRE LA SUPERFICIE SECA, LIBRE DE RESIDUOS DE SUCIEDAD O MATERIAL ANTERIOR Y LIBRE DE POLVO
