CARRERA DE ARQUITECTURA

TRABAJO DE GRADUACIÓN

“PROPUESTA DE REVALORIZACIÓN DEL CONJUNTO ARQUITECTÓNICO  
DEL TEMPLO DE SAN JOSÉ DE CUNDUANA, PARROQUIA LICÁN,  
PROVINCIA DE CHIMBORAZO ”

2017

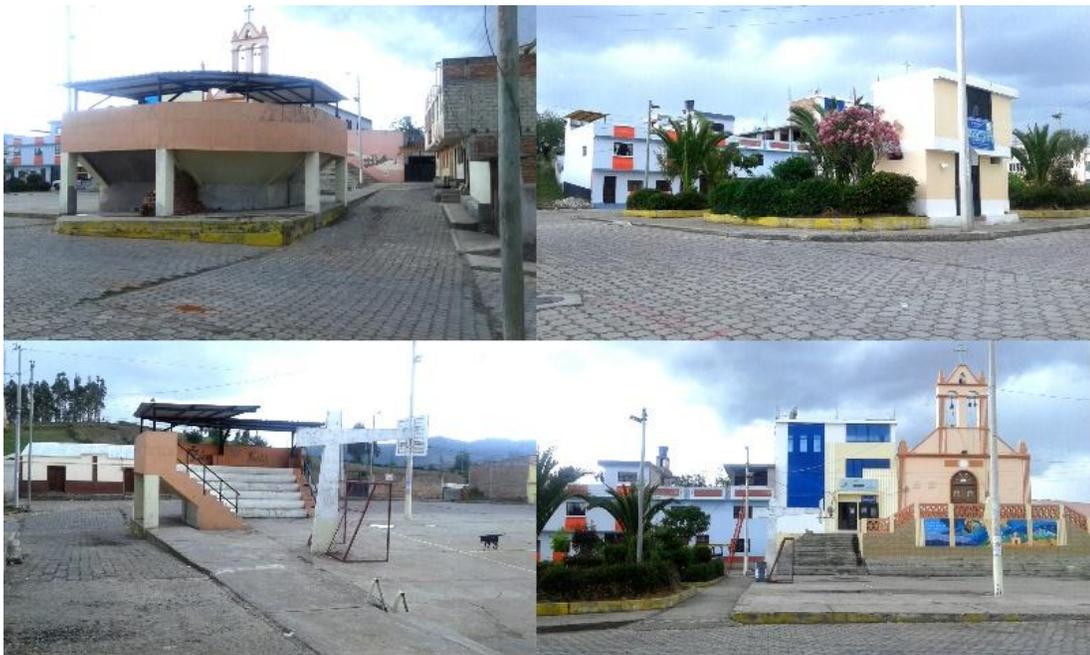
Cambios que afectan al conjunto arquitectónico, con inconvenientes derivados por, falta de mantenimiento, deterioro progresivo de ciertos elementos, construcciones parche, subutilización de espacios, ocasionado problemas de apareamiento de patologías, y alteración de diseño, presentando de esta manera el presente trabajo de titulación.

**Figura 1.** Hugo Coello. (Cunduna 2017). Estado actual del conjunto arquitectónico, San José de Cunduna.

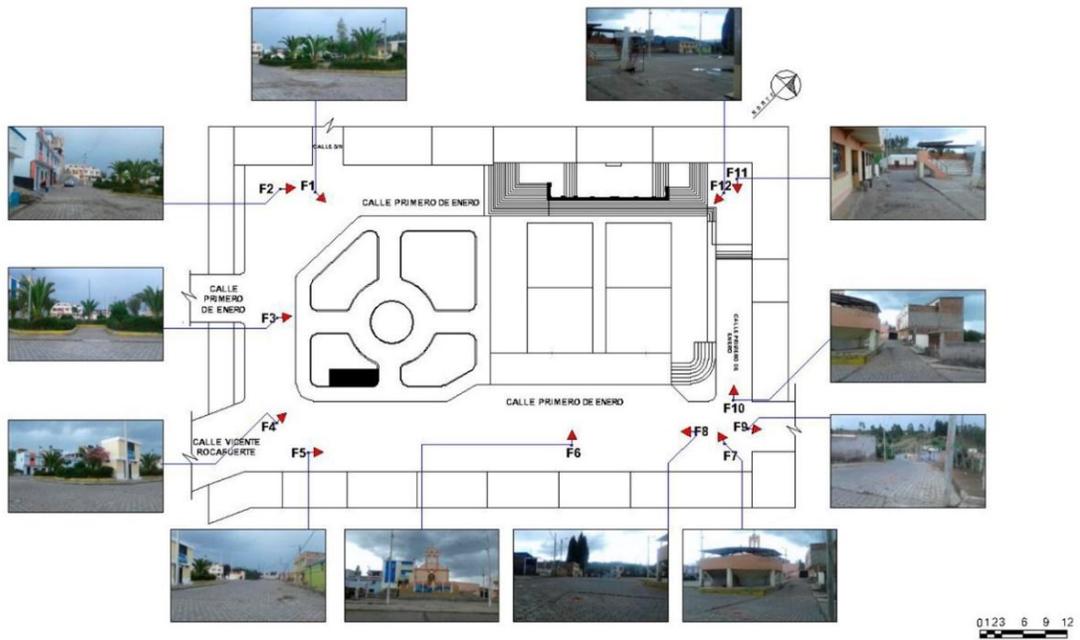
**Figura 6.** Hugo Coello. (Cunduana 2017). Registro fotográfico de estado actual del conjunto arquitectónico. Registro fotográfico desde diferentes puntos visuales del conjunto arquitectónico de la comunidad de San José de Cunduana

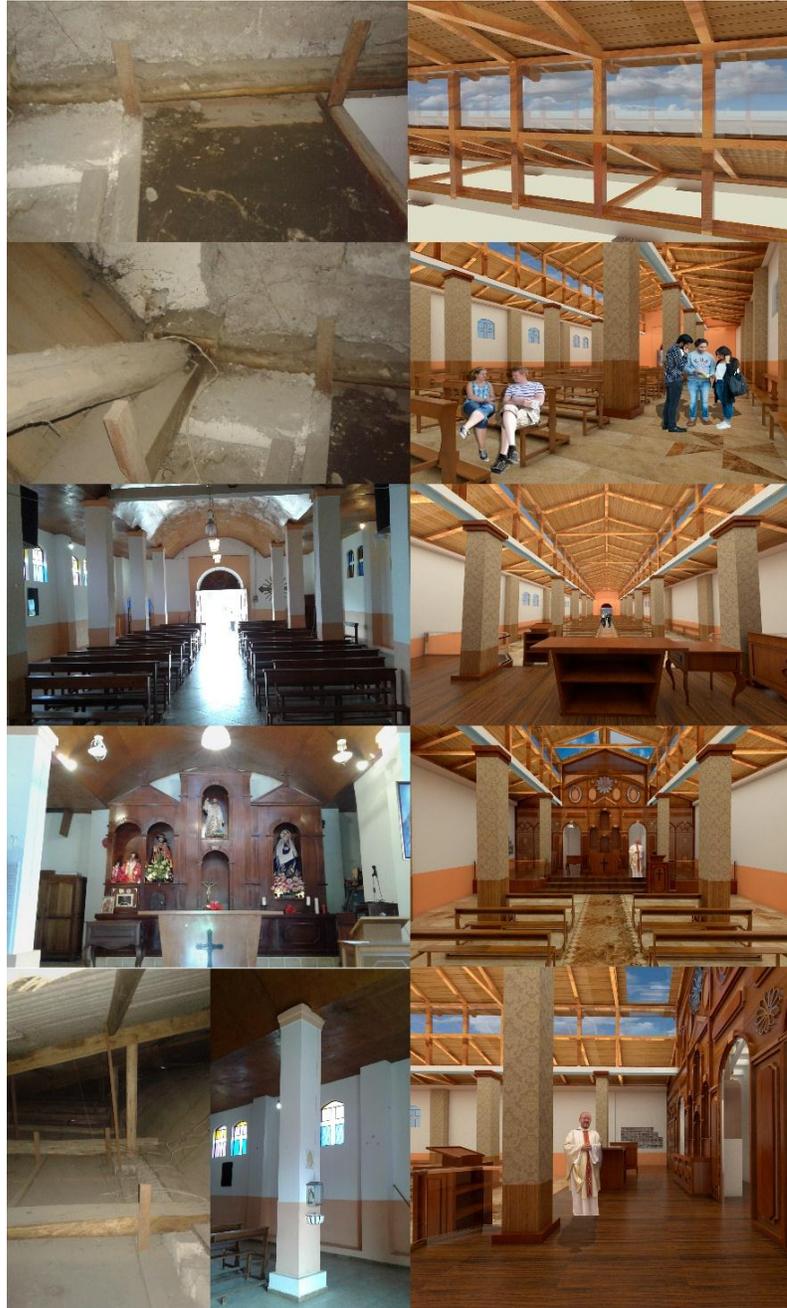
**Figura 11.** Hugo Coello (Cunduana 2017). Propuesta arquitectónica del templo  
Imágenes del resultado alcanzado muestra del estado actual y de su propuesta.

Comprende el afianzamiento de los elementos estructurales y no estructurales que se encuentran deteriorados, que por medio de las fichas se determina su grado de afectación que presentan, de esta manera se expone la propuesta interna.

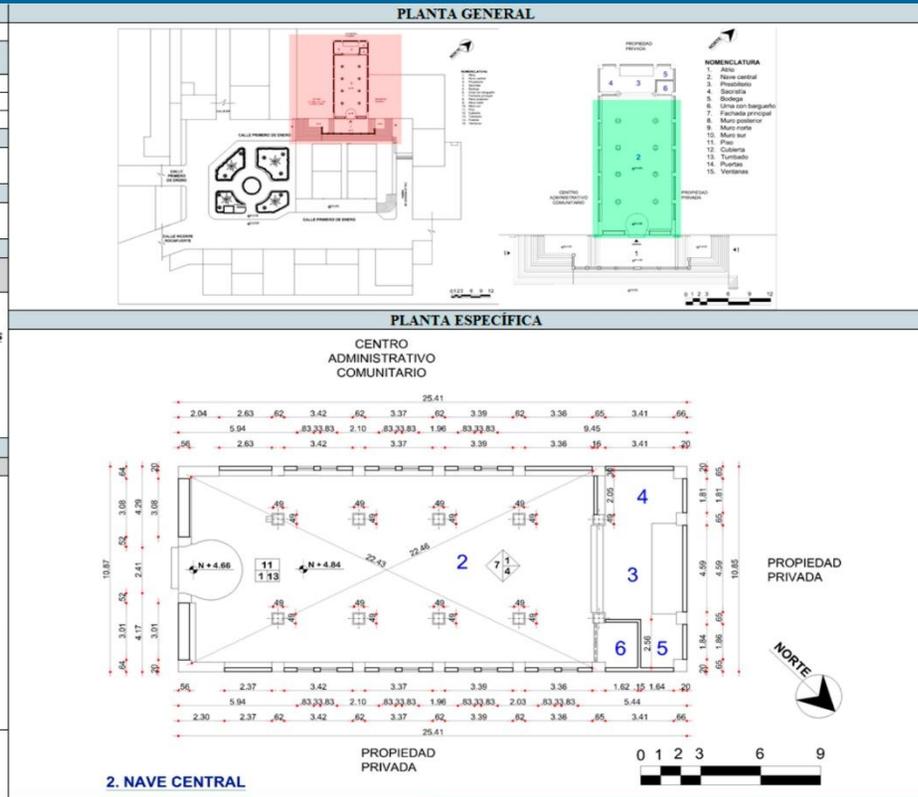
Cuadro 24 Ficha N° 2 levantamiento estado actual.  
Fuente de elaboración: Hugo Patricio Coello Hernández.

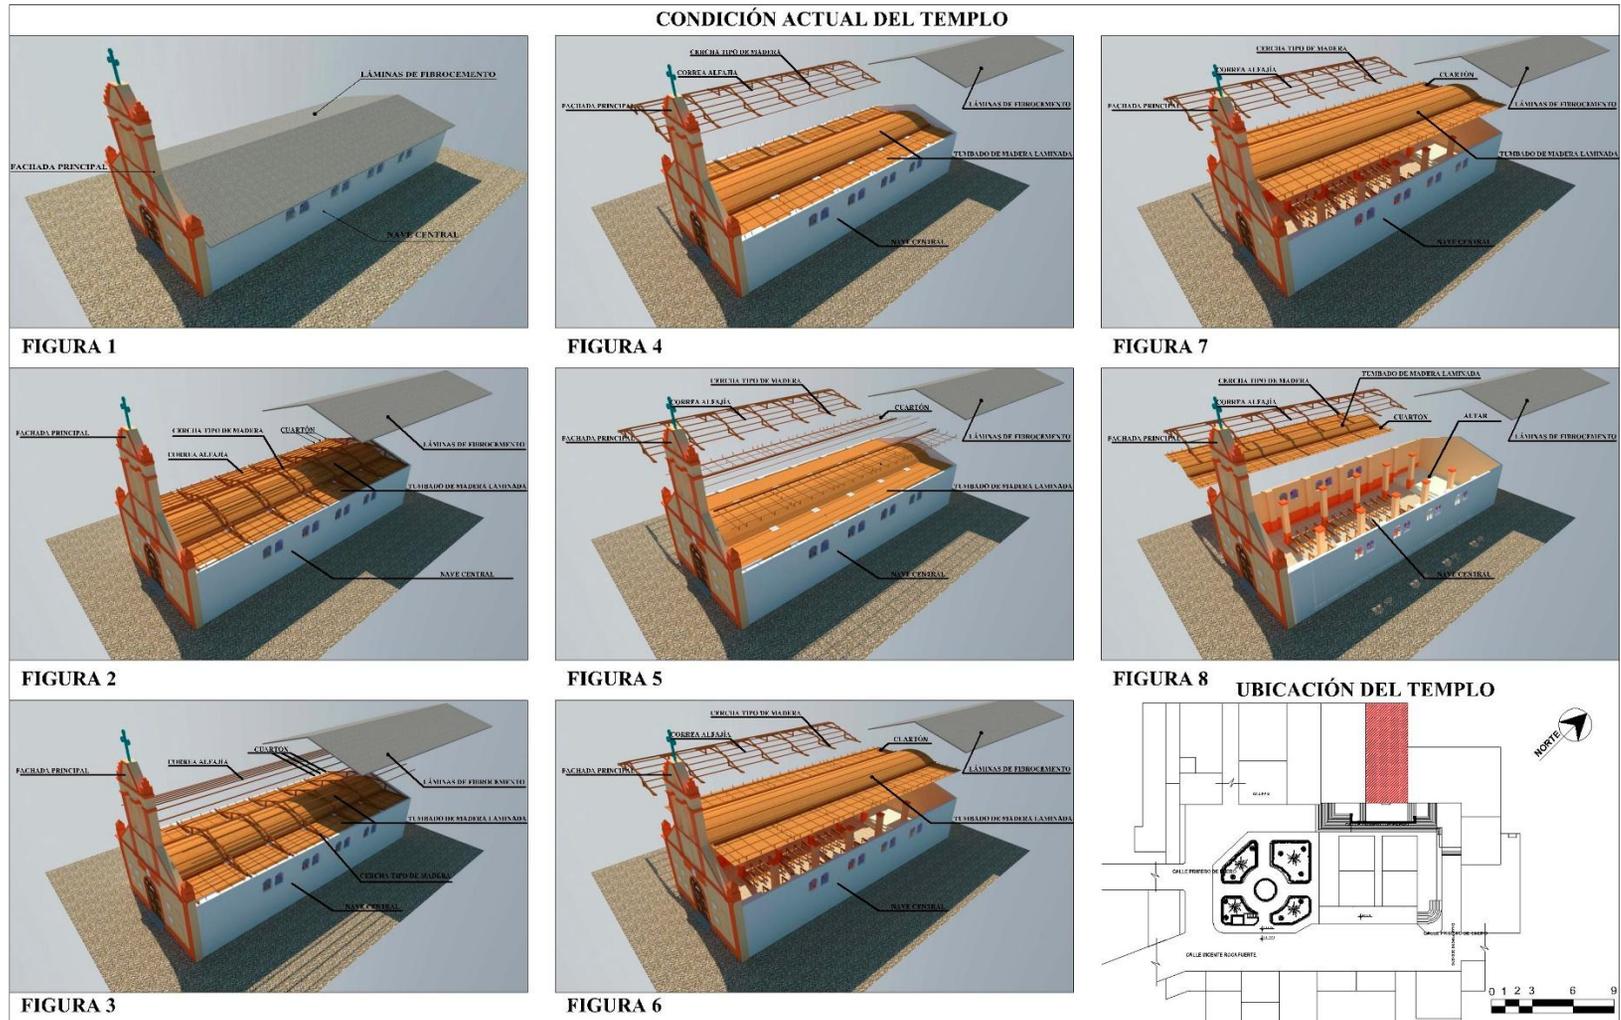
En esta etapa se realizan modificaciones y cambios a ciertos elementos del conjunto arquitectónico, entre los que destacan, la sustitución de la cubierta del templo que debido al paso del tiempo y falta de mantenimiento se vio afectado y su deterioro fue considerable por lo que se sustituyó por una cubierta con cerchas de madera de eucalipto y de menor altura debido a que se prefirió emplear láminas aislantes de fibrocemento.

**Figura 60.** Hugo Coello. (Cunduana 2017). Condición actual del templo de la comunidad de San José de Cunduana. Axonometría explotada en secuencias de 1 a 8 de la cubierta del templo de la comunidad de San José de Cunduana.
