UNIVERSIDAD NACIONAL DE CHIMBORAZO

TRABAJO DE GRADUACIÓN

**“DETERMINACIÓN DEL ÍNDICE DE VULNERABILIDAD SÍSMICA DE
LAS VIVIENDAS EXISTENTES EN EL BARRIO “SAN MIGUEL DE TAPI”
DE LA CIUDAD DE RIOBAMBA”.**

2014

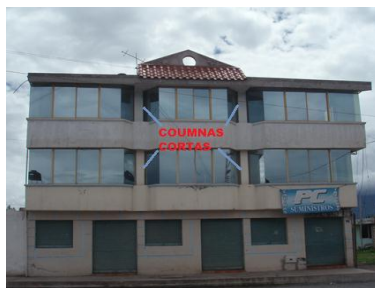
Gráfico 4. Columnas Cortas M_08_3P

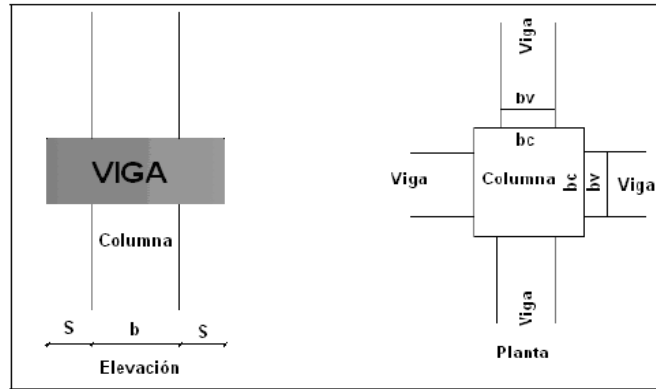
En este parámetro las secciones de columnas y vigas no cumplen con secciones mínimas recomendadas por normativas, por lo tanto aplica como clase C.

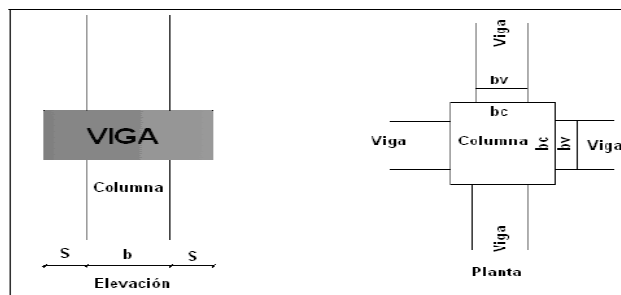
En este parámetro las secciones de columnas y vigas no cumplen con secciones mínimas recomendadas por normativas, por lo tanto aplica como clase C.

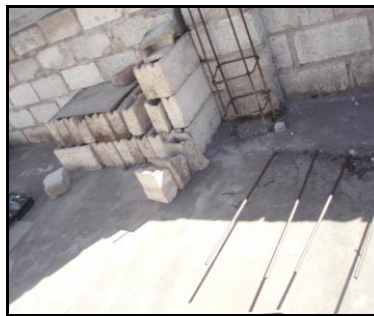
Gráfico 51. Elementos anclados de manera poco fiable de la vivienda F_09_2P

Existe acero alojado en la losa que no cumple ninguna función, pero puede causar daño a los ocupantes de la edificación, por lo tanto aplica como clase B.

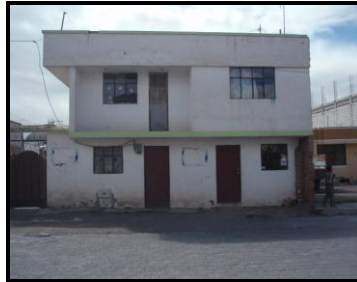
Gráfico 52. Estado de conservación de la vivienda F_09_2P

En este parámetro existen fisuras mayores al 30% en los elementos estructurales, por lo tanto aplica como clase C.

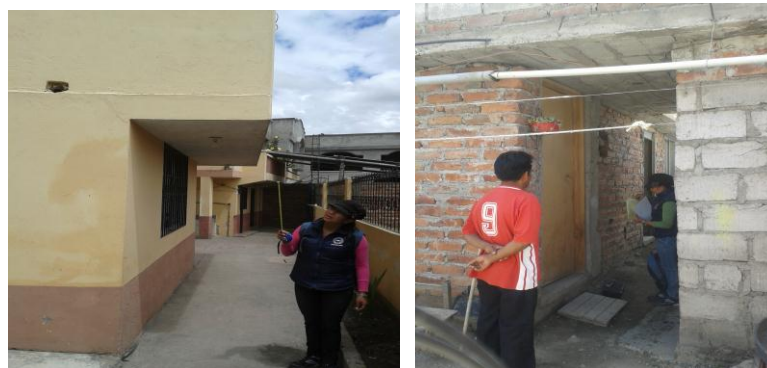
Gráfico. 92 Viviendas con problemas de Asentamiento.

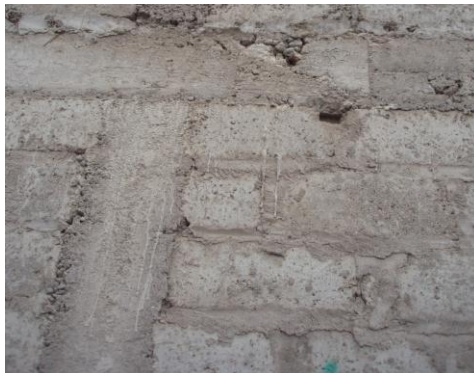
Gráfico 102. Columna con insuficiente área de concreto y acero.
