Evaluación Estructural y Funcional del Puente Cebadas, ubicado en el kilómetro 32 del tramo Guamote-Macas (Ruta E46), Aplicando la Metodología del Sistema de Administración de Estructuras de Puentes (S.A.E.P.), para su rehabilitación y conservación

PROYECTO DE INVESTIGACION

UNIVERSIDAD NACIONAL DE CHIMBORAZO
FACULTAD DE INGENIERIA
ESCUELA DE INGENIERÍA CIVIL

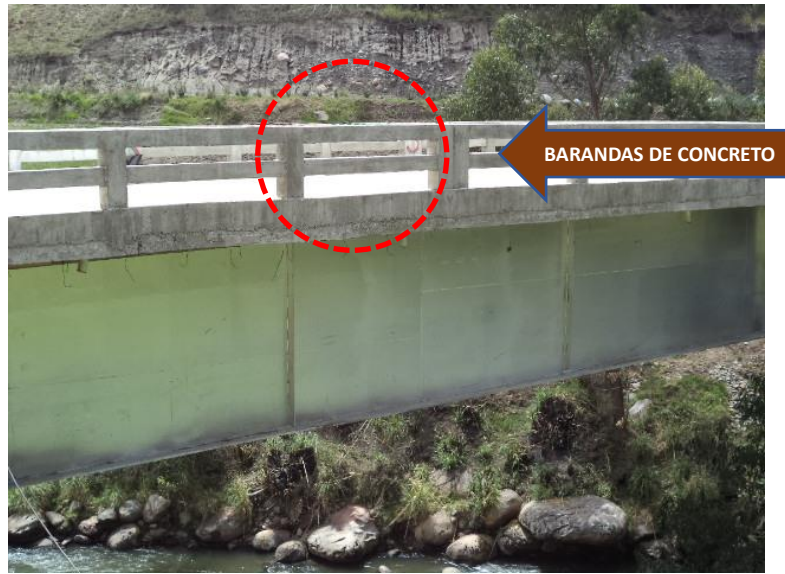
ELEMENTOS SECUNDARIOS			CALIFICACION						
PARTE DEL PUENTE	ELEMENTOS	DESCRIPCION:	N	1	2	3	4	5	6
SUPERESTRUCTURA	BARANDAS	Las barandas del Puente sobre el rio Cebadas son de hormigón armado cuenta con una altura de 0.90 m está constituida por 32 postes en el primer tramo y 64 postes en el segundo tramo, con una sección de 0.25 m x 0.25 m y un chaflán de 0.02 m, los pasamanos cuentan con una sección de 0.20 m x 0.20 m con un chaflán de 0.02 m. FALLAS: 1. Grietas o fisuras con espesores de menos de 0.3 mm en intervalos de 50 cm. 2. Descascaramientos o delaminación local en pequeñas superficies.	1						
			2					x	
			3		x				
			4						
			5

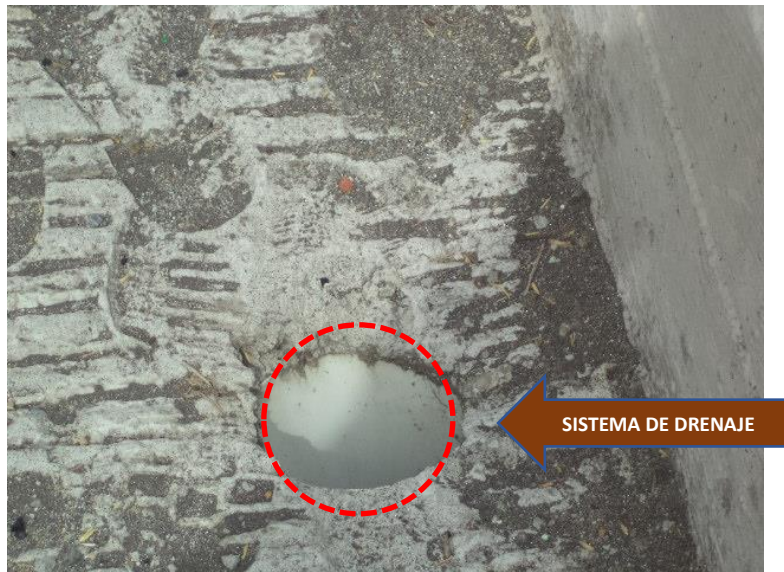
ELEMENTOS SECUNDARIOS			CALIFICACION					
PARTE DEL PUENTE	ELEMENTOS	DESCRIPCION:	N	1	2	3	4	5
<u>SUPERESTRUCTURA</u>	SISTEMA DE DRENAJE	El sistema de drenaje del Puente sobre el rio Cebadas está constituida por 10 drenes pvc en el primer tramo y 20 drenes pvc en el segundo tramo, de 4 pulg de diámetro con una longitud de 0.50 m posicionados a cada 6.25 m en los dos tramos y un bombeo en la calzada del 2%.	1					
			2					x
			3	x				
		FALLAS:	4

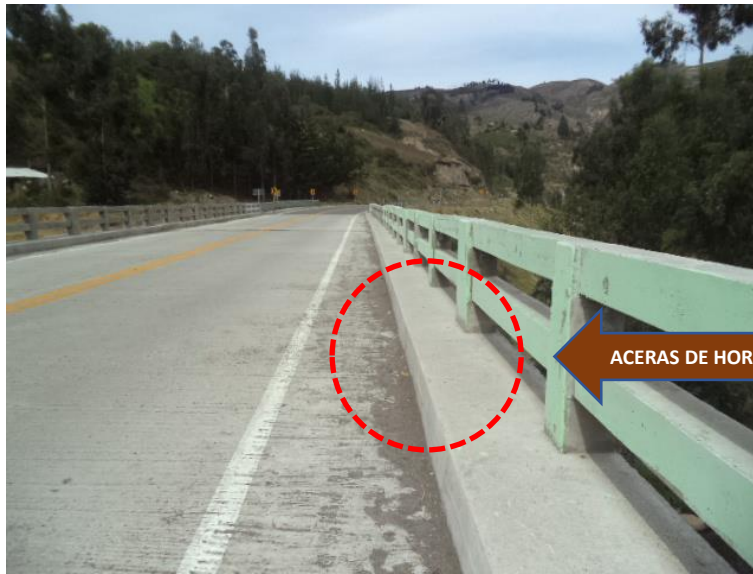
ELEMENTOS SECUNDARIOS			CALIFICACION							
PARTE DEL PUENTE	ELEMENTOS	DESCRIPCION:	N	1	2	3	4	5	6	7
SUPERESTRUCTURA	ACERAS	Las aceras del Puente sobre el rio Cebadas son de hormigón armado tienen 0.75 m de ancho con espesor de 0.25 m y ancho de libre para la circulación de los peatones de 0.45 m. FALLAS: 1. Presencia de alambres expuestos a la intemperie no estructurales.	1				x			
			2							
			3							
			4							
			5

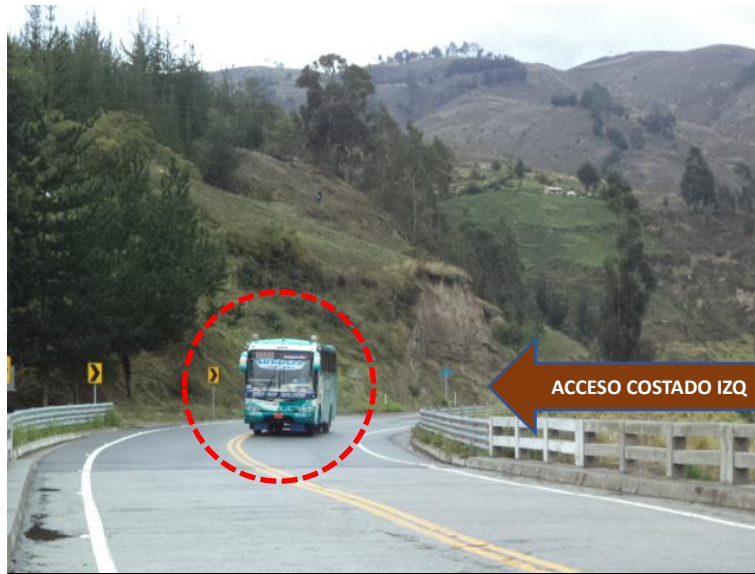
ELEMENTOS SECUNDARIOS			CALIFICACION					
PARTE DEL PUENTE	ELEMENTOS	DESCRIPCION:	N	1	2	3	4	5
SUPERESTRUCTURA	ACCESOS DERECHO E IZQUIERDO	La accesos tanto izquierdo como derecho del Puente sobre el rio Cebadas está constituida por una carpeta de rodadura de pavimento flexible, de igual manera cuenta con 9.30 m de ancho concebida para el uso de 2 carriles con un bombeo al 2% con guardavías tipo flex beam con postes-guardia semiflexibles y un sistema de drenaje compuesto por cunetas de hormigón a ambos costado de la vía	1					
			2					
		FALLAS:	3			x		x

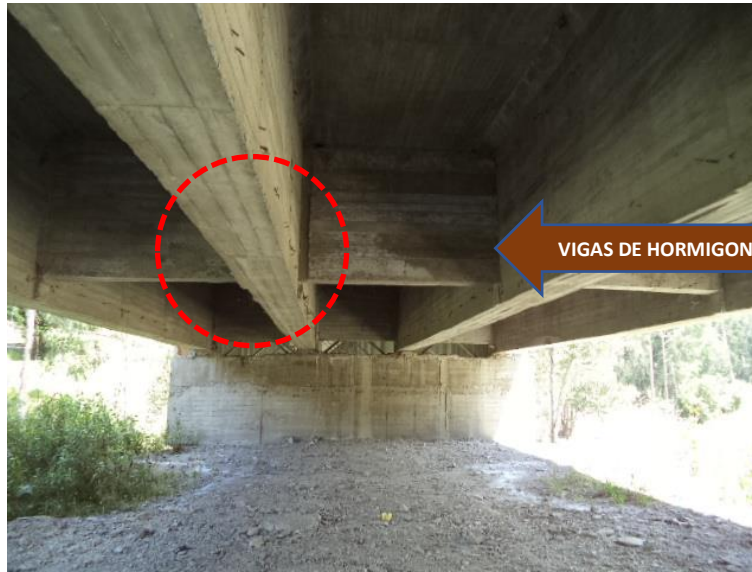
ELEMENTOS PRINCIPALES			CALIFICACION							
PARTE DEL PUENTE	ELEMENTOS	DESCRIPCION:	N	1	2	3	4	5	6	
SUPERESTRUCTURA	VIGAS PRINCIPALES EN HORMIGON	<p>Las vigas principales del Puente sobre el rio Cebadas son de hormigón armado con una resistencia a la compresión de 280 kg/cm² en su primer tramo constituida por 4 vigas con un peralte de 2.00 m y un ancho de 0.45 m respectivamente, estas se hallan posicionadas a una distancia S de 2.70 m y poseen una longitud de 30 m mismas que se encuentran fundidas monolíticamente al tablero.</p> <p>FALLAS:</p> <ol style="list-style-type: none"> 1. Fisuras a flexión y a corte las mismas que son generadas por las cargas y fuerzas a las que está sujeta la estructura. 2. Aparición de eflorescencias y otros daños ocasionados por la humedad en la superficie del concreto. 3. Acero de refuerzo expuesto a lo largo de la viga y principios de descascaramientos sobre las mismas. 4. Nidos de piedra a lo largo de las mismas por malos procesos de vibrado durante el vertido del hormigón. 	1

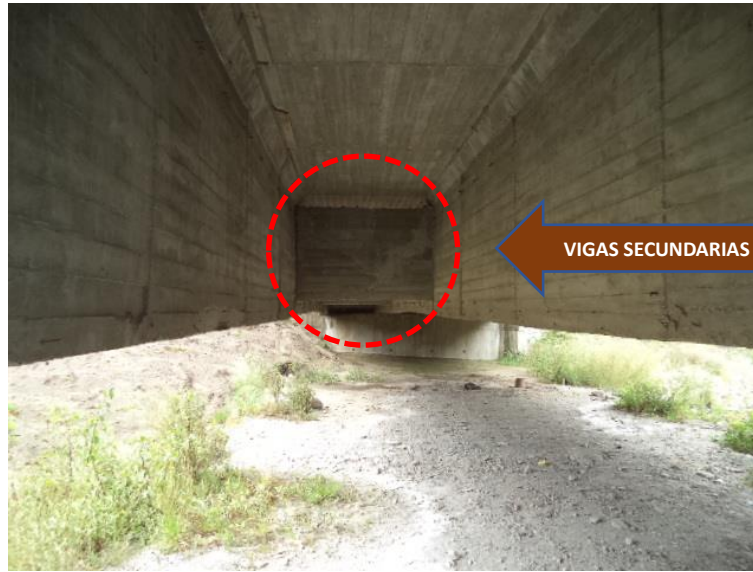
ELEMENTOS PRINCIPALES			CALIFICACION						
PARTE DEL PUENTE	ELEMENTOS	DESCRIPCION:	N	1	2	3	4	5	6
SUPERESTRUCTURA	VIGAS DE SECUNDARIAS EN HORMIGON	Las vigas secundarias del Puente sobre el rio Cebadas son de hormigón armado con una resistencia a la compresión de 280 kg/cm ² en su primer tramo constituida por 4 diafragmas dos colocados en los extremos del tramo y los intermedios a una distancia de 9.88 m desde sus extremos respectivamente constituidas por un peralte de 1.50 m y un ancho de 2.25 m y un espesor de 0.25 m.	1						
			2	x					x
		FALLAS:	3			x	x

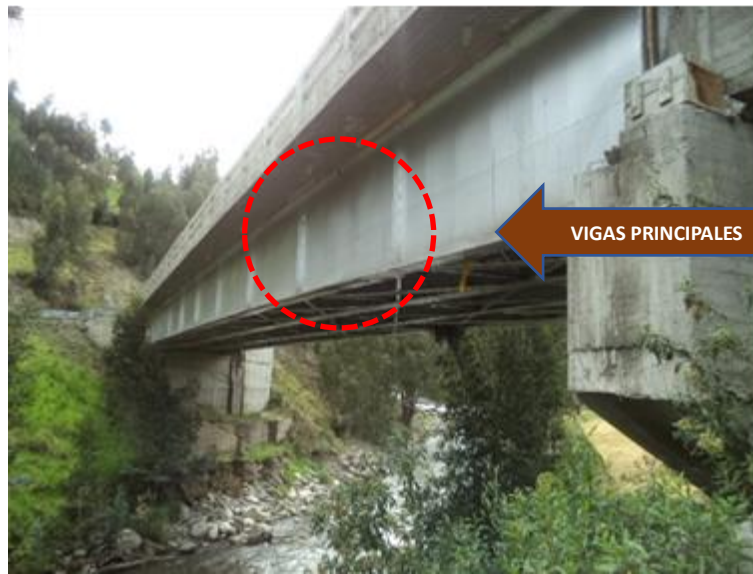
ELEMENTOS PRINCIPALES			CALIFICACION										
PARTE DEL PUENTE	ELEMENTOS	DESCRIPCION:	N	1	2	3	4	5	6	7	8		
<u>SUPERESTRUCTURA</u>	VIGAS PRINCIPALES EN ACERO	<p>Las vigas principales en el segundo tramo del puente sobre el rio Cebadas están constituidas por cuatro vigas metálicas tipo I fabricadas con acero estructural A - 588 con un esfuerzo a la fluencia de 3500 kg/cm² con un patín superior de 300 mm y un patín inferior de 450 mm, con un alma de 2600 mm y un espesor de 30 mm respectivamente, igualmente estas se hallan posicionadas a una distancia S de 2.70 m y reforzadas a flexión mediante platabandas.</p> <p>FALLAS:</p> <ol style="list-style-type: none"> Presencia de oxidación y corrosión en ciertas zonas especialmente en los soportes de las mismas debido a la presencia de humedad en la viga cabezal tanto del estribo como en la pila y al arrastre durante su montaje. Aparición de ampollas, decoloración y descascaramientos en el recubrimiento de pintura anticorrosiva debido a las causas antes mencionadas y a los cambios constantes de temperatura de la zona. 	1

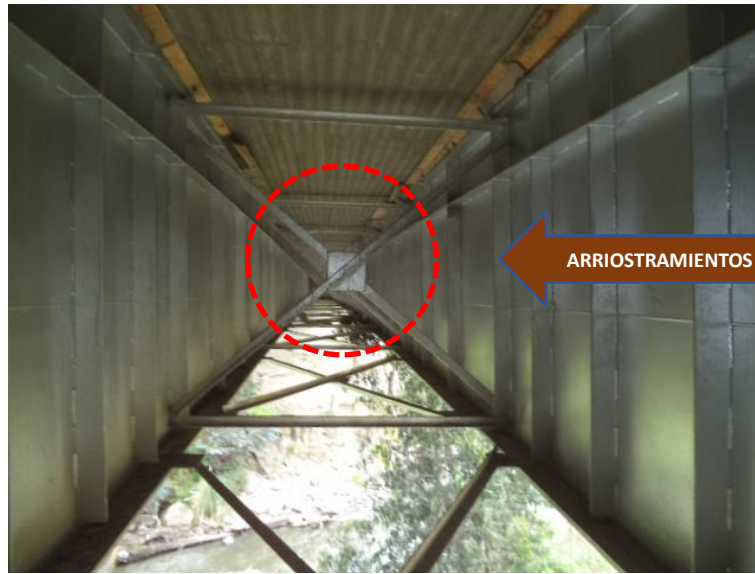
ELEMENTOS PRINCIPALES			CALIFICACION									
PARTE DEL PUENTE	ELEMENTOS	DESCRIPCION:	N	1	2	3	4	5	6	7	8	
SUPERESTRUCTURA	SISTEMAS DE ARRIOSTRAMIENTO	El sistema de arriostramiento del puente sobre el rio Cebadas están constituidas por 12 diafragmas posicionados a cada 5.42 m compuestos por perfiles en L de 75 x 75 x 8 de acero A-36 con un esfuerzo a la fluencia de 2520 kg/cm ² asimismo está compuesto por arriostramientos horizontales de similares características asimismo estas se encuentran unidas a las vigas por medio pletinas de acero A-588	1									
			2								x	
		FALLAS:	3							x

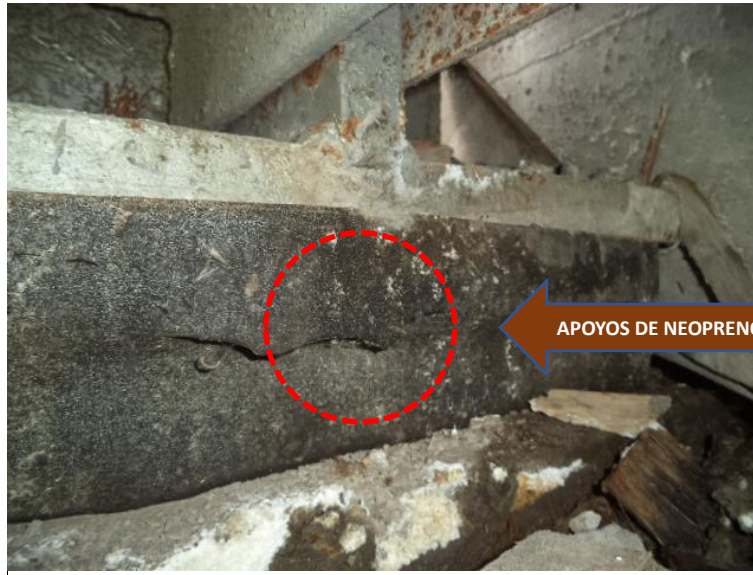
ELEMENTOS PRINCIPALES			CALIFICACION					
PARTE DEL PUENTE	ELEMENTOS	DESCRIPCION:	N	1	2	3	4	5
SUBESTRUCTURA	APOYOS DE NEOPRENO	Los apoyos del Puente sobre el rio Cebadas son de neopreno (elastomericas) asentados sobre 16 almohadillas de hormigón de 0.50 m de ancho por 0.60 m de largo y espesor de 0.06 m respectivamente, en el primer tramo se encuentran dispuestos 8 neoprenos de 0.40 m de ancho por 0.50 m de largo con un espesor de 0.06 m de igual manera en el segundo tramo tenemos 8 neoprenos de 0.40 m de ancho por 0.50 m de largo con espesor de 0.10 m cada uno de estos apoyos posicionadas por debajo de cada una de las vigas proporcionalmente. FALLAS: <ol style="list-style-type: none"> Degradaciones en el elastómero y las armaduras además de despegues en la unión goma metal, deformaciones, grietas y astillado del elastómero. Presencia de restos del encofrado que sirvió para hormigonar las almohadillas así como también de sedimentos y basuras alrededor de los mismos. Perdidas de sección en las almohadillas de apoyo además de eflorescencias y otros daños asociados a la humedad sobre esta superficie. 	1

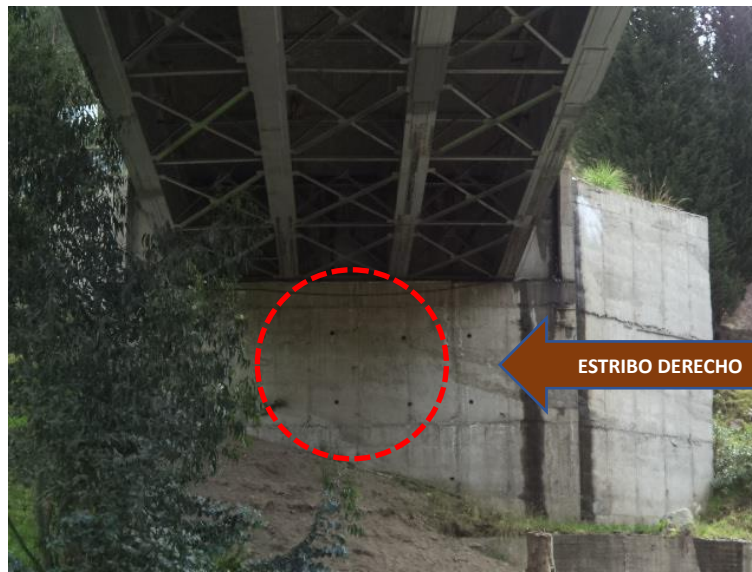
ELEMENTOS PRINCIPALES			CALIFICACION									
PARTE DEL PUENTE	ELEMENTOS	DESCRIPCION:	N	1	2	3	4	5	6	7	8	
SUBESTRUCTURA	CUERPO PRINCIPAL ESTRIBO DERECHO	<p>El cuerpo del estribo derecho del puente sobre el rio Cebadas es de hormigón armado con una resistencia a la compresión de 280 kg/cm² tipo cantiléver asimismo este se encuentra ubicado sobre una zapata de 1.30 m de altura además este cuenta con 6.61 m de altura por 11.50 m de ancho y un espesor de 1.10 m, de igual manera cuenta con dos través sísmicos en la parte superior de 2.98 m de altura por 0.30 m de ancho además sobre este se encuentran posicionados 20 drenajes pvc de Ø 110 mm.</p> <p>FALLAS:</p> <ol style="list-style-type: none"> Presencia de descascaramientos, nidos de piedra, fisuras y desprendimientos de hormigón en algunos lugares de esta superficie estos se deben esencialmente a malas técnicas constructivas durante su ejecución. Acumulación de sedimentos, vegetación y basuras sobre el asiento del estribo así como también manifestaciones de eflorescencias y otros daños asociados con la humedad en la superficie del estribo. 	1				x

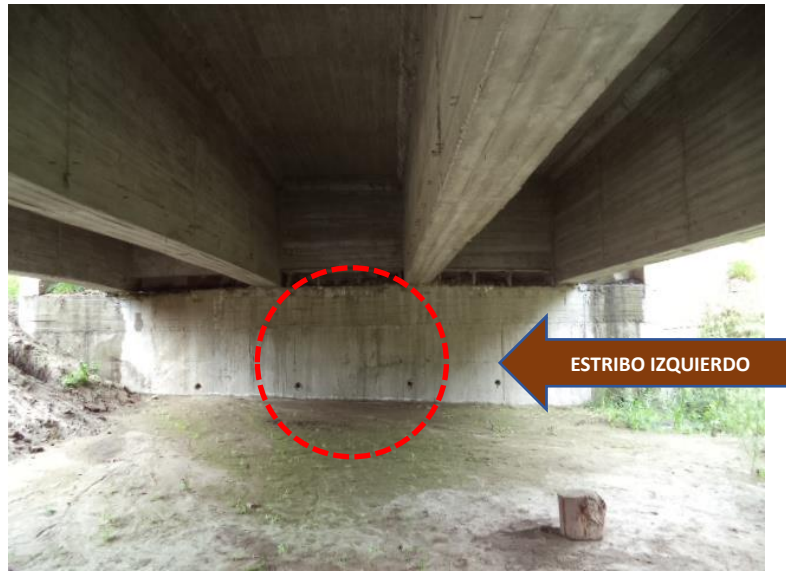
ELEMENTOS PRINCIPALES			CALIFICACION									
PARTE DEL PUENTE	ELEMENTOS	DESCRIPCION:	N	1	2	3	4	5	6	7	8	
SUBESTRUCTURA	CUERPO PRINCIPAL ESTRIBO IZQUIERDO	<p>El cuerpo del estribo izquierdo del puente sobre el rio Cebadas es de hormigón armado con una resistencia a la compresión de 280 kg/cm² tipo cantiléver asimismo este se encuentra ubicado sobre una zapata de 1.00 m de altura además este cuenta con 6.61 m de altura por 11.50 m de ancho y un espesor de 1.00 m, de igual manera cuenta con dos través sísmicos en la parte superior de 2.28 m de altura por 0.30 m de ancho además sobre este se encuentran posicionados 20 drenajes pvc de Ø 110 mm.</p> <p>FALLAS:</p> <ol style="list-style-type: none"> Presencia de descascaramientos, nidos de piedra, fisuras y desprendimientos de hormigón en algunos lugares de esta superficie estos se deben esencialmente a malas técnicas constructivas durante su ejecución. Acumulación de sedimentos, vegetación y basuras sobre el asiento del estribo así como también manifestaciones de eflorescencias y otros daños asociados con la humedad en la superficie del estribo. 	1				x

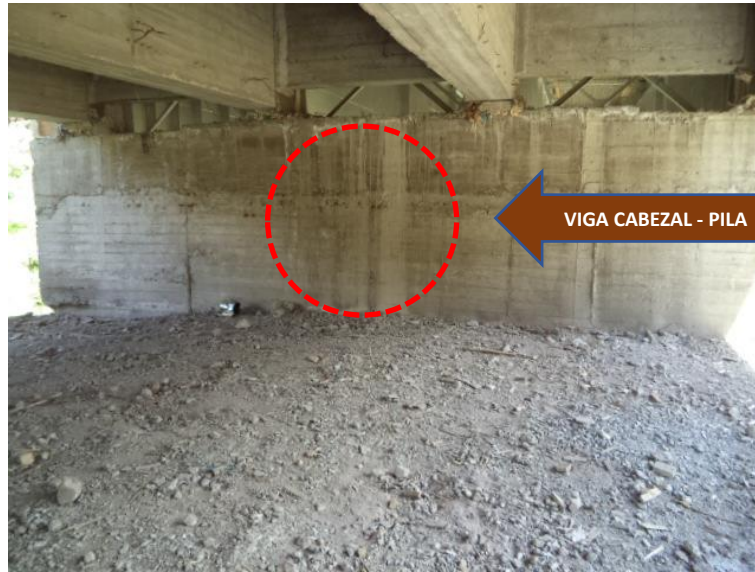
ELEMENTOS PRINCIPALES			CALIFICACION							
PARTE DEL PUENTE	ELEMENTOS	DESCRIPCION:	N	1	2	3	4	5	6	
SUBESTRUCTURA	VIGA CABEZAL O MARTILLO PILA	<p>El cabezal o martillo de la pila del Puente sobre el rio Cebadas es de hormigón armado con una resistencia a la compresión de 280 kg/cm² consta con un ancho de 9.55 m constituida por dos niveles el primero con 3.00 m de altura (tramo en acero) y el segundo con 3.70 m (tramo en hormigón) y un espesor de 1.30 m además este toma una inclinación con el cuerpo de 152° de igual manera consta con dos traveses sísmicos en cada nivel de 0.40 m de ancho por 0.40 m.</p> <p>FALLAS:</p> <ol style="list-style-type: none"> Presencia de descascaramientos, nidos de piedra, fisuras, desprendimientos y acero de refuerzo expuesto a la intemperie en algunas zonas de esta superficie estos daños se deben principalmente a deficientes técnicas constructivas durante la ejecución de la obra. Acumulación de sedimentos, vegetación, restos de material de encofrado y basuras sobre los asientos del martillo así como también manifestaciones de eflorescencias y otros daños asociados con la humedad en la superficie la pila. 	1

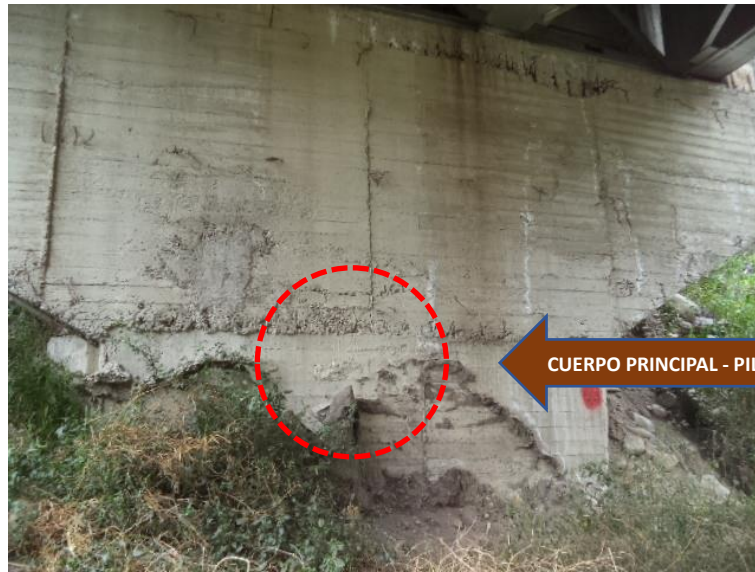
ELEMENTOS PRINCIPALES			CALIFICACION								
PARTE DEL PUENTE	ELEMENTOS	DESCRIPCION:	N	1	2	3	4	5	6	7	8
SUBESTRUCTURA	CUERPO PRINCIPAL PILA	El cuerpo principal o pedestal de la pila del puente sobre el rio Cebadas es de hormigón armado con una resistencia a la compresión de 280 kg/cm ² tipo columna sencilla, asimismo esta se encuentra ubicado sobre una zapata de 5.60 m de ancho por 9.00 m de largo y 1.35 m de altura además este cuenta con 8.61 m de altura por 5.15 m de ancho y un espesor de 1.30 m respectivamente.	1				x				
			2	x				x			
		3									x
		4									
		5							x		
		FALLAS:

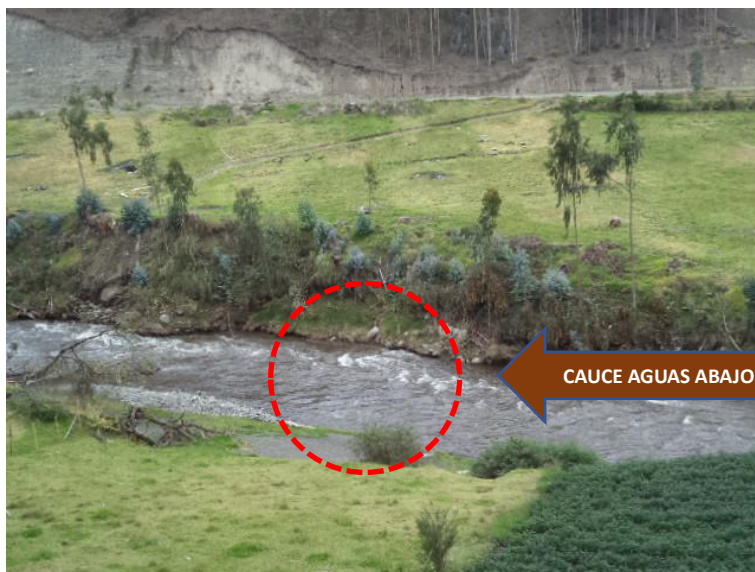
ELEMENTOS PRINCIPALES			CALIFICACION						
PARTE DEL PUENTE	ELEMENTOS	DESCRIPCION:	N	1	2	3	4	5	6
SUBESTRUCTURA	CAUCE	El cauce del rio Cebadas tiene una longitud de 37.57 km hasta el sitio donde se emplazó el puente mismo que atraviesa una zona topográfica de características irregulares con caudal aforado de 60.80 m ³ /s y una velocidad de 1.17 m/s asimismo cuenta con un tirante normal de aguas de 2.25 m y un galibo en condiciones normales de 11.69 m.	1						
			2						
		FALLAS:	3				x

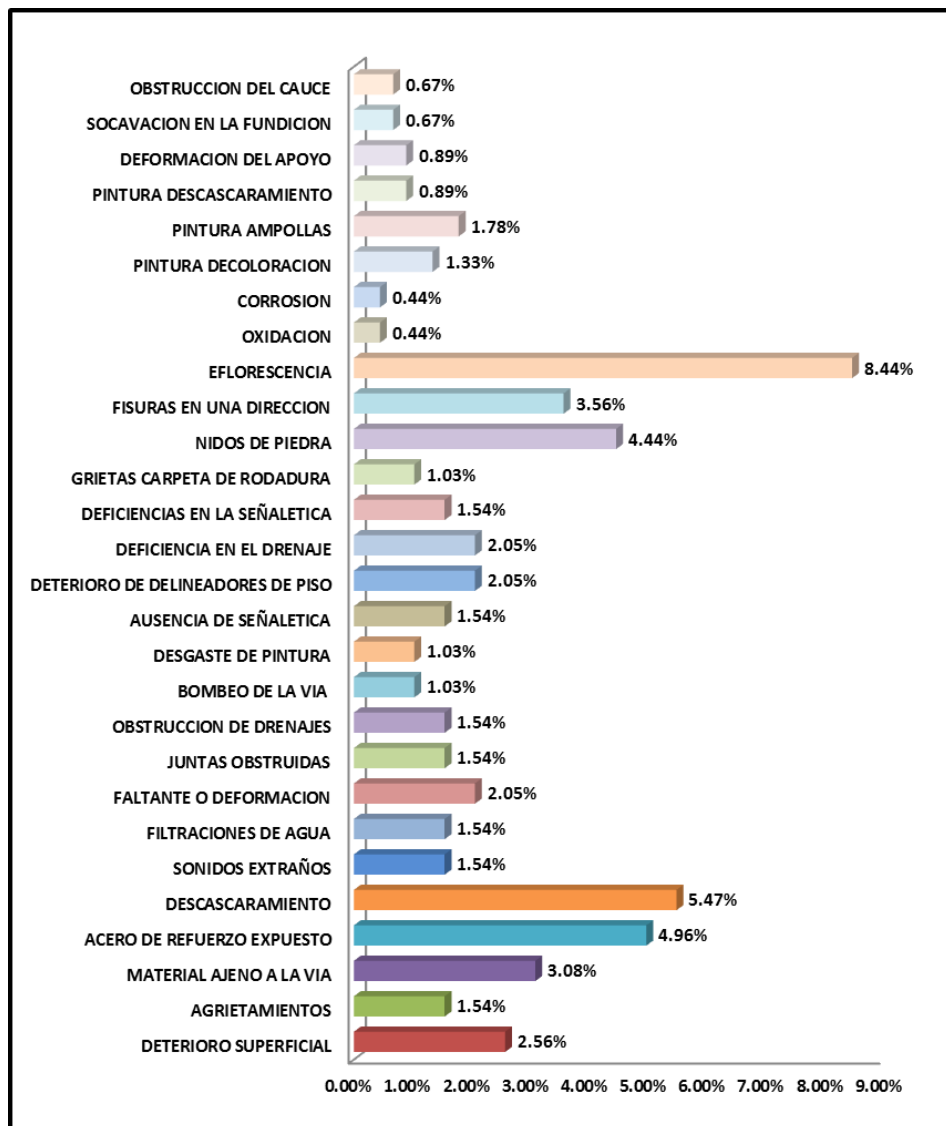
Figura No. 38: Patologías encontradas en el puente Cebadas
Elaborado por: Henry Cain G y Marcelo Arcos.
