UNIVERSIDAD NACIONAL DE CHIMBORAZO

Proyecto de Investigación previo a la obtención del título de Arquitecto

**ANÁLISIS TÉCNICO DE ACCESIBILIDAD UNIVERSAL E INCLUSIVO EN
ESPACIOS ABIERTOS: CASO DE ESTUDIO CAMPUS LA DOLOROSA DE LA
UNIVERSIDAD NACIONAL DE CHIMBORAZO**

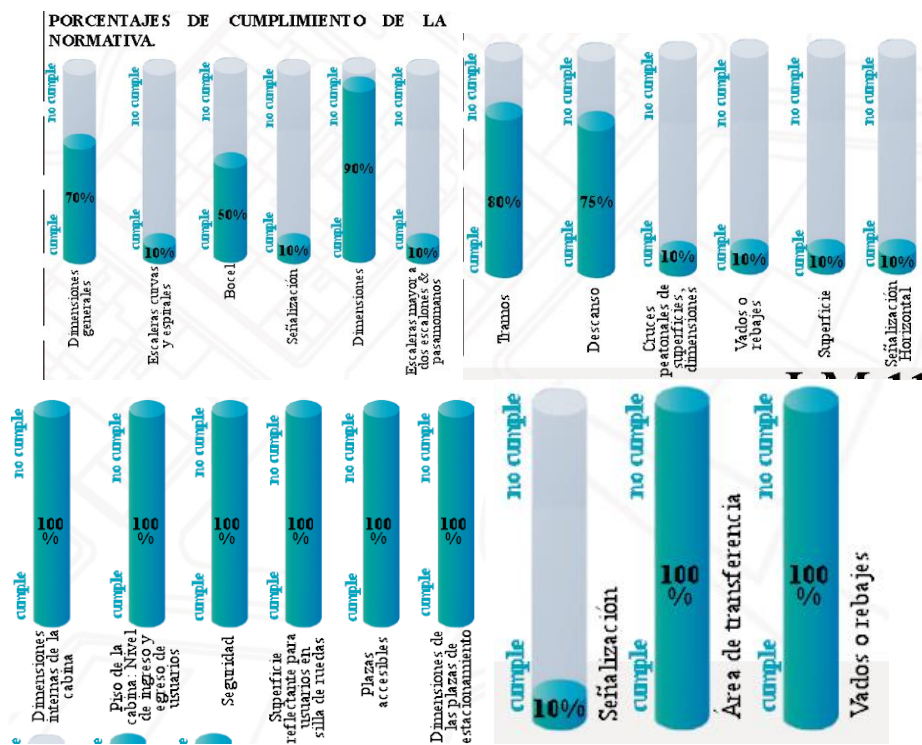
Ilustración 20 Porcentajes de cumplimiento de la normativa

LM 11, ascensores y plazas (espacio público y parqueo), Ver anexo LM 12, y rampas, borde y franjas. Ver anexo LM 13. Estos concluyeron que: las dimensiones generales, escaleras curvas y espirales, escaleras sin bocel, señalética, dimensiones, escaleras mayores a dos escalones y pasamanos, tramos, descansos, cruces peatonales, vados o rebajes, superficie, y demás términos técnicos que la normativa, (CONADIS, 2017), reconoce a los elementos que pertenecen al equipamiento, en su mayoría no cumplen, o a su vez no alcanzan un porcentaje estimado para que el “Campus La Dolorosa” sea inclusivo y su accesibilidad y movilidad sea universal. Ver ilustración 21

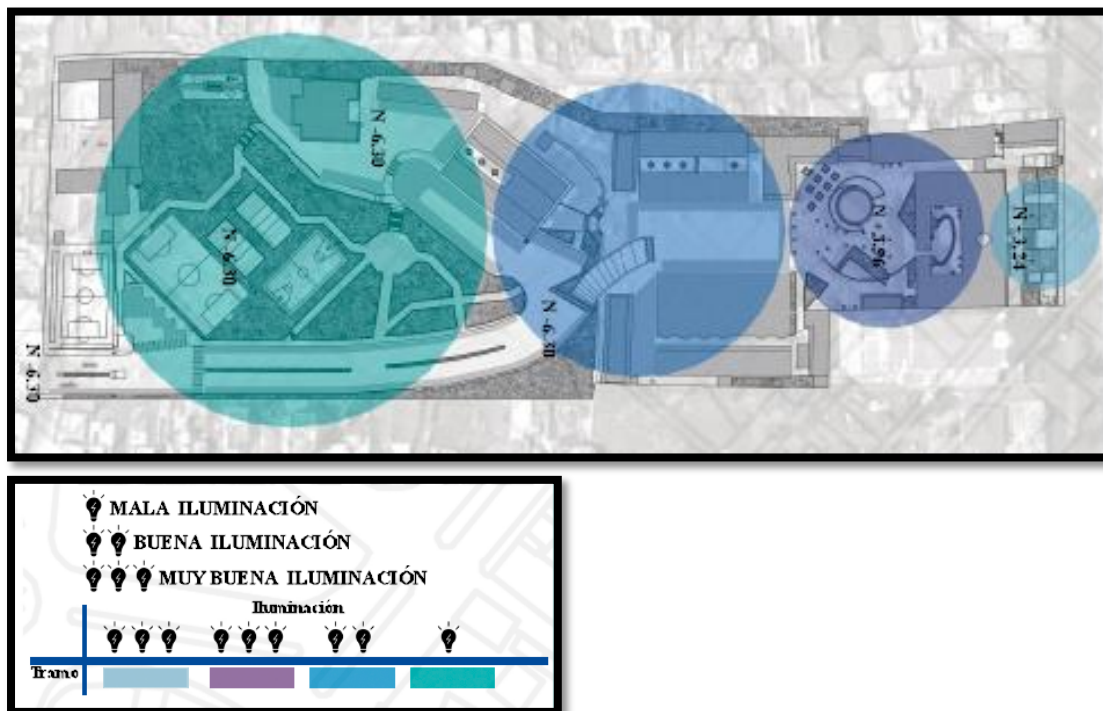
Ilustración 24 Esquema de zonas de iluminación y calificación de cada una

El establecimiento educativo UNACH “Campus La Dolorosa” en su itinerario de actividades tiene horarios tanto en la mañana como en la tarde y noche, razón por la cual se realizó un registro fotográfico de las conexiones realizadas entre los ejes secundarios con el eje principal en el lugar de estudio en horas de la noche, información que detalla y suma los problemas antes mencionados en este horario a la movilidad y accesibilidad, el porcentaje existente en problemas de iluminación se calificó por medio de las zonas y sub-zonas más transitadas por los usuarios, los mismos que determinan que: a mayor afluencia de personas muy buena iluminación, a grado intermedio de afluencia de personas buena iluminación y a menor afluencia de personas iluminación baja. Ver anexo LM-10

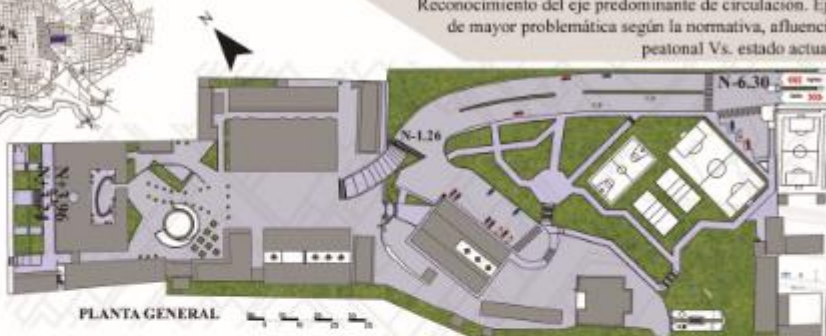
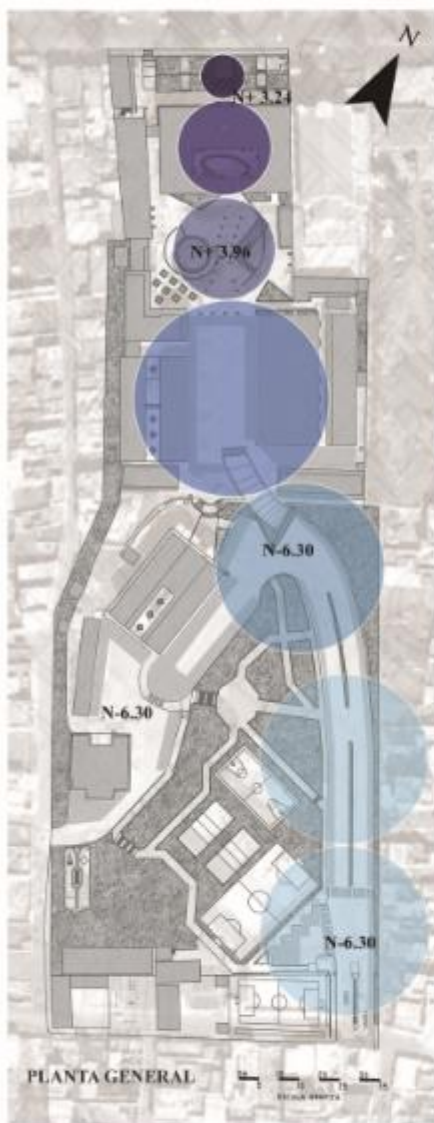
Las problemáticas del ingreso principal son: el desnivel considerable para el paso de las personas al establecimiento educativo (exterior-interior), el tratamiento de piso, la inexistencia de barandales, rampas y señalización.

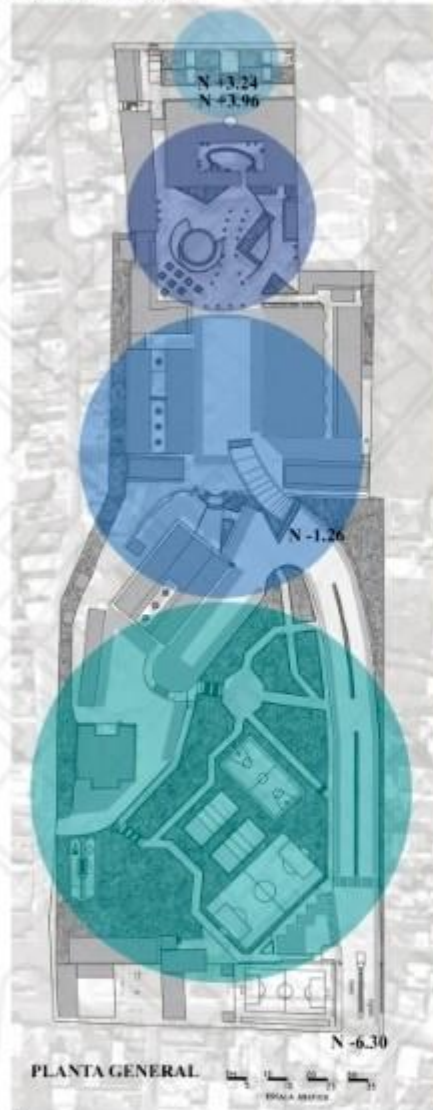
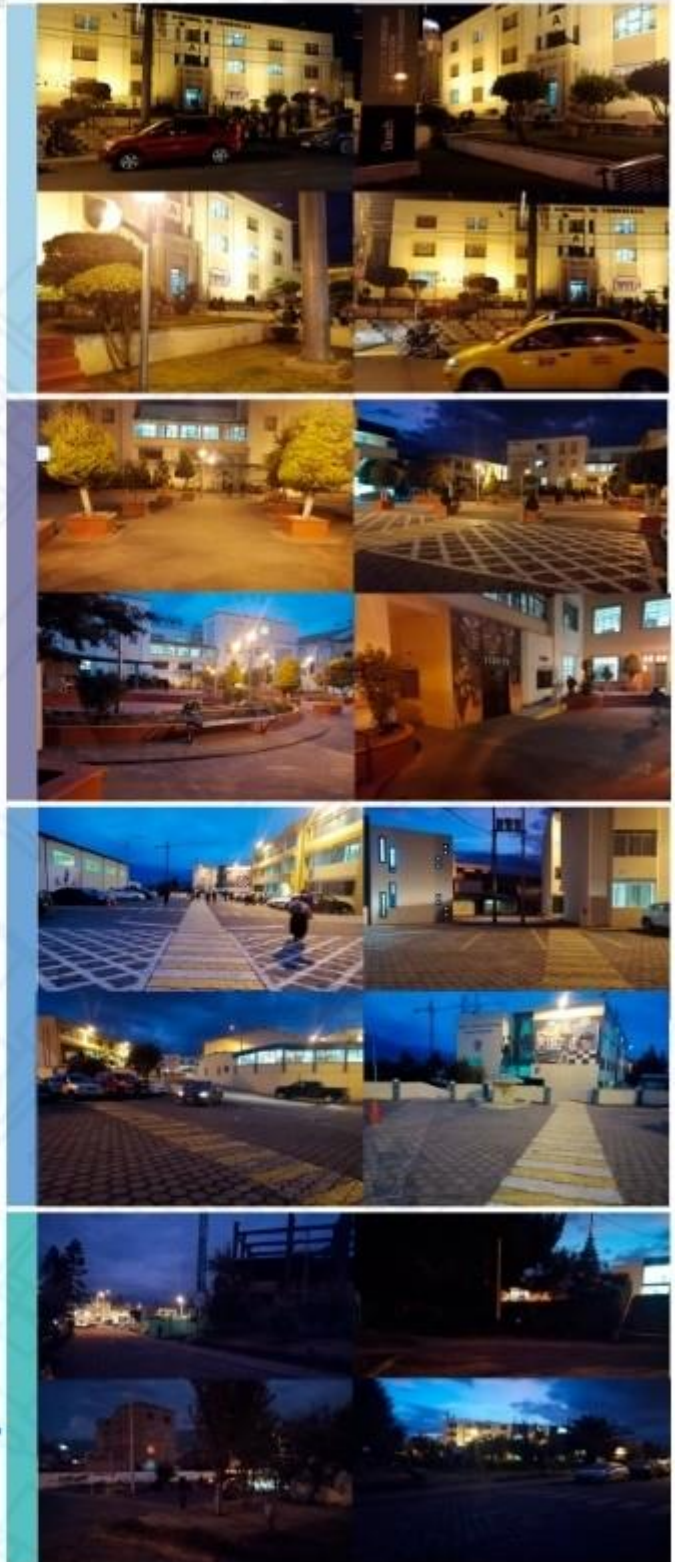
La iluminación en todo el conjunto varía de muy buena a mala, ya que varía de acuerdo a la concentración de personas en las diferentes zonas, siendo los sitios de mejor iluminación las zonas de los auleros, y la de deficiente la zona de parqueaderos.

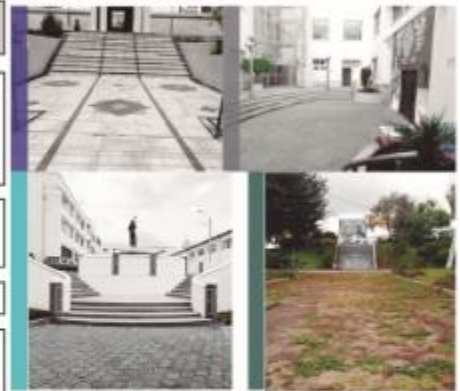
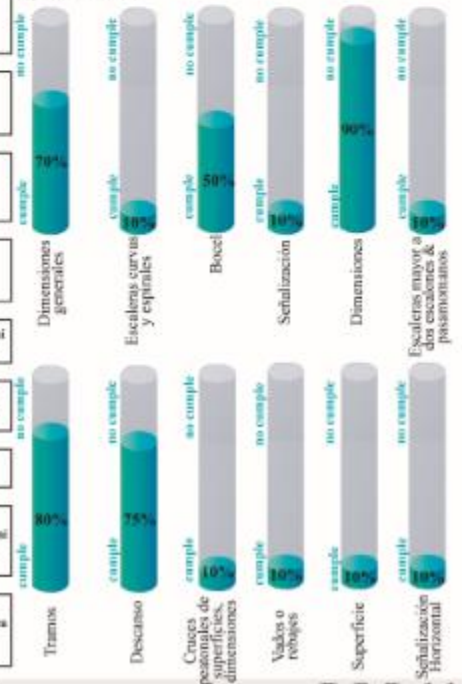
PARAMETROS GENERALES	ESPECIFICACIÓN TÉCNICA: MÍNIMOS / MÁXIMOS ACCESIBLES	ESTADO ACTUAL: DIAGNÓSTICO
1. DIMENSIONES GENERALES	Longitud mínima de la huella igual a 200 mm, 19 Altura máxima de la contrahuella igual a 180 mm. Ancho mínimo de circulación, libre de obstáculos medido entre los pasamanos igual a 1000 mm. Altura mínima de paso, libre de obstáculos, igual a 2100 mm.	La circulación respeta las distancias mínimas en huella y contrahuella de los peldaños, mas no posee señalización, piso apropiado, pasamanos si algunos manera en la que la seguridad y accesibilidad al establecimiento sea de manera fácil y adecuada.

3. BOCCO	Exclus los peldaños sin boco.	Los peldaños si tienen boco el mismo q dificulta la circulación.
4. SEÑALIZACIÓN	Señalización direccional que indique los puntos de entrada y salida a la edificación, incluyendo información en sistema Braille. Para especificaciones técnicas, remitirse a la NTE INEN 2850 Señalización informativa del número de planta al ingreso del elemento, incluyendo información en sistema Braille. Para especificaciones técnicas, remitirse a la NTE INEN 2850	La señalización es escasa en todo el campus a nivel de ingreso y salida no existe, señalizaciones para personas con discapacidades no existe

7. TRAMOS	Conjunto de peldaños sin descanso en el interior y exterior de la edificación de máximo 10 contrahuellas	Si posee descanso en un máximo de 10 peldaños

10. VADOS O RETAJES	Ubicados en los extremos de cada cruce peatonal	
11. SUPERFICIE	Antidifusión en seco y mojado, libre de picos resaca y de irregularidades debidas al uso de material con defectos de fabricación y/o colocación	No existe un tratamiento de piso en entradas ni salidas del establecimiento ni en su interior.

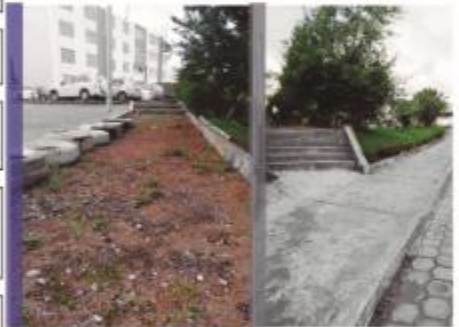
4. SUPERFICIE	Articulante en seco y anclaje material resistente y estable a las condiciones de uso del elemento libre de piezas sueltas y de irregularidades debidas al uso de materiales con defectos de fabricación y/o colocación. Para edificaciones de instituciones públicas Banda podotáctil de prevención en cambios de nivel, ingresos principales y elementos que impliquen riesgo. Para especificaciones técnicas, remitirse a la NTE INEN 2854.	En el establecimiento educativo UNACHI no se presenta una planificación de rampas, y las existentes se encuentran en estado deplorable así como también la función que cumplen no es la correcta, por lo que se puede deducir que no cumple ninguna norma y tampoco ayuda a la inclusión de las personas que utilizan todo el espacio tanto público como sus equipamientos.
