FACULTAD DE INGENIERIA CARRERA DE ARQUITECTURA

Proyecto de Investigación previo a la obtención del título de **Arquitecto**

**REHABILITACIÓN DEL PATRIMONIO TANGIBLE DE LA EMPRESA DE
GERENCIA DE FERROCARRILES, PARROQUIA PISTISHÍ CANTÓN ALAUSÍ.**

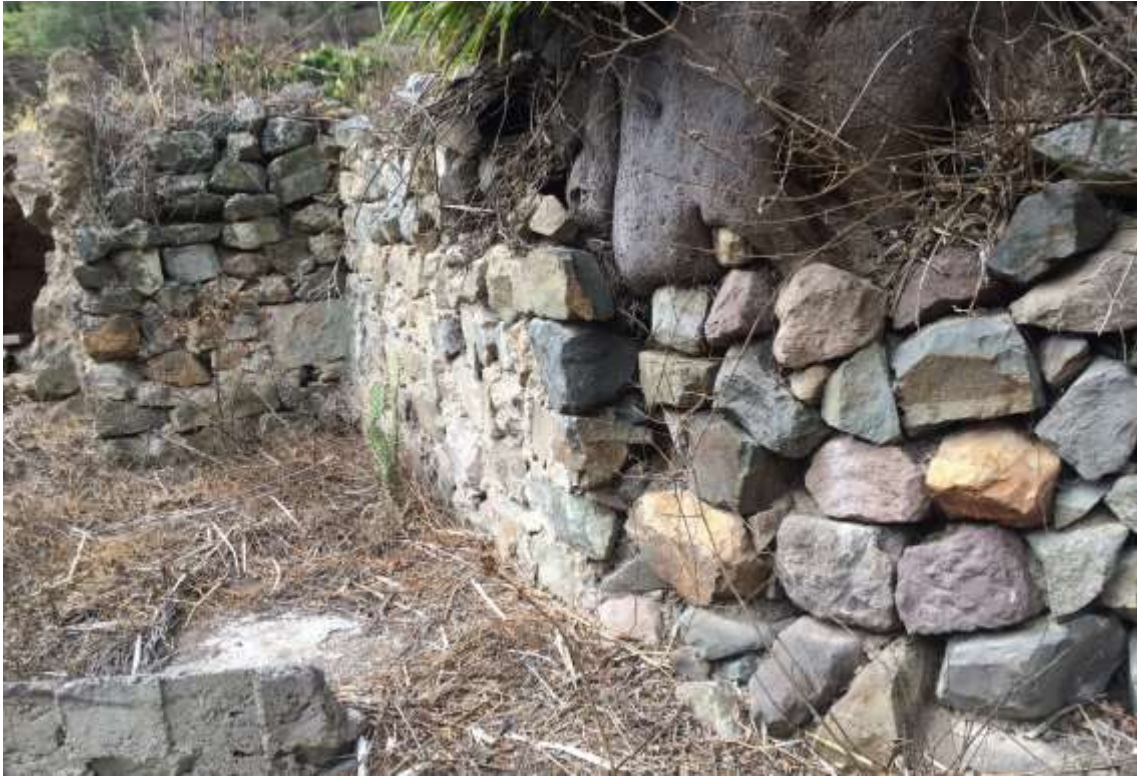
Figura 4. Material de construcción deteriorado. Fuente: Cevallos & Ponce, 2021

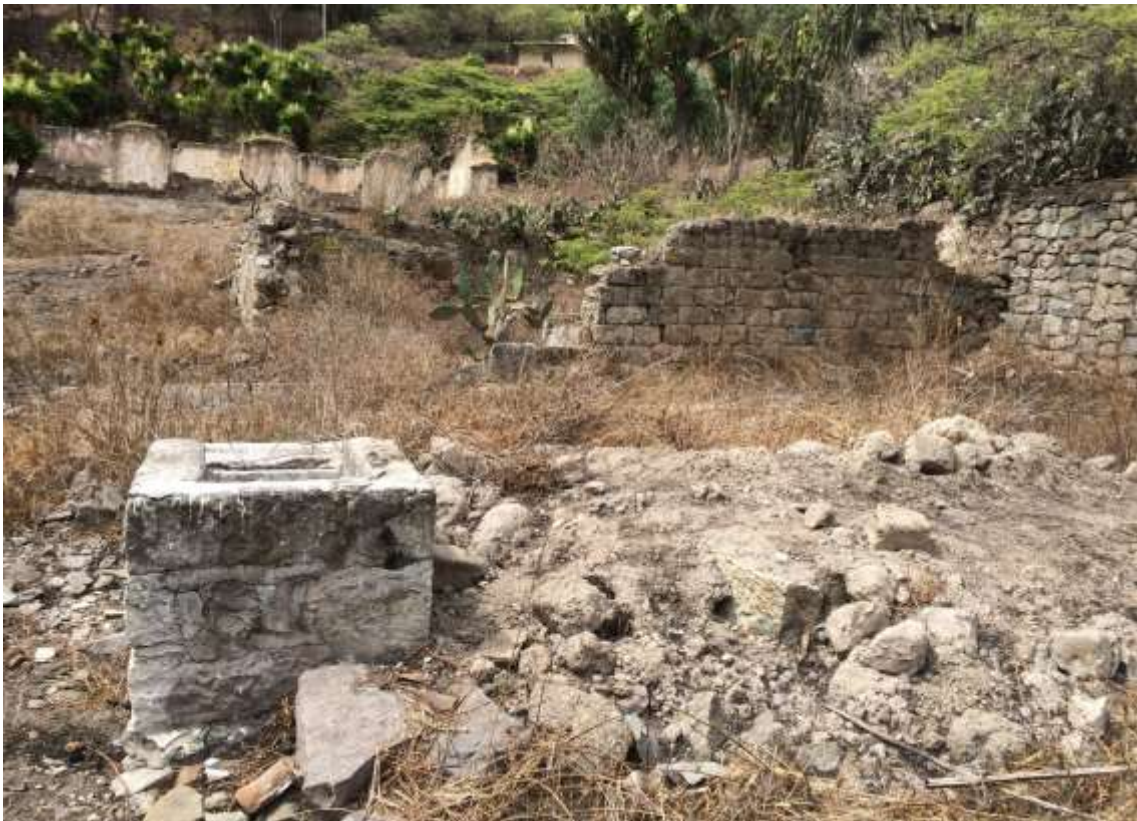
Figura 3. Evidencia del deterioro del La Gerencia de Ferrocarriles. Fuente: Cevallos & Ponce, 2021.

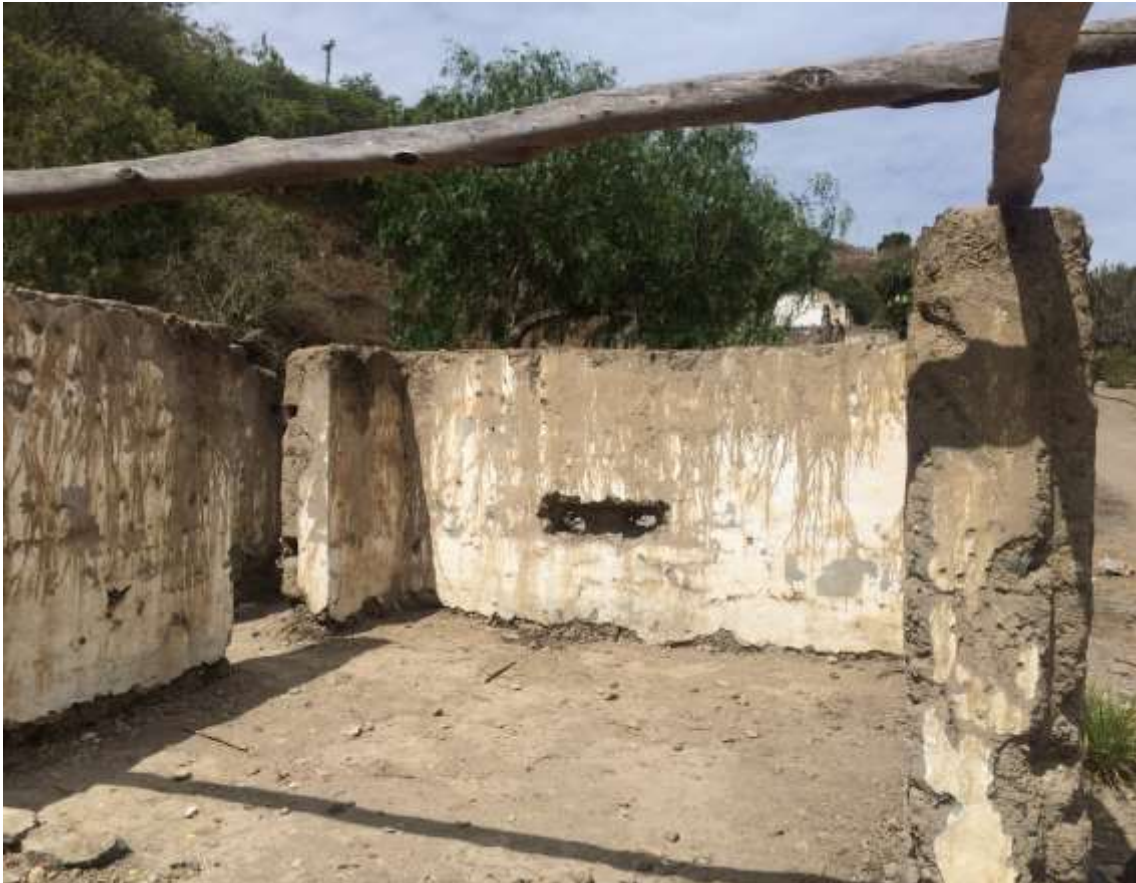
Las paredes de adobe y tapial representan el sistema constructivo que se empleó en la construcción de este sector, lamentablemente el deterioro que ha sufrido esta zona es muy avanzado y a la actualidad ya solo se pueden apreciar ruinas de lo que un día fue un pueblo ferroviario de gran importancia comercial con construcciones de un alto valor patrimonial y cultural ya que como se mencionaba anteriormente las construcciones eran realizadas por los mismos habitantes.

Figura 19. Evidencia del deterioro de las construcciones en La Gerencia de Ferrocarriles, Pistishí. Fuente: Cevallos & Ponce, 2021.

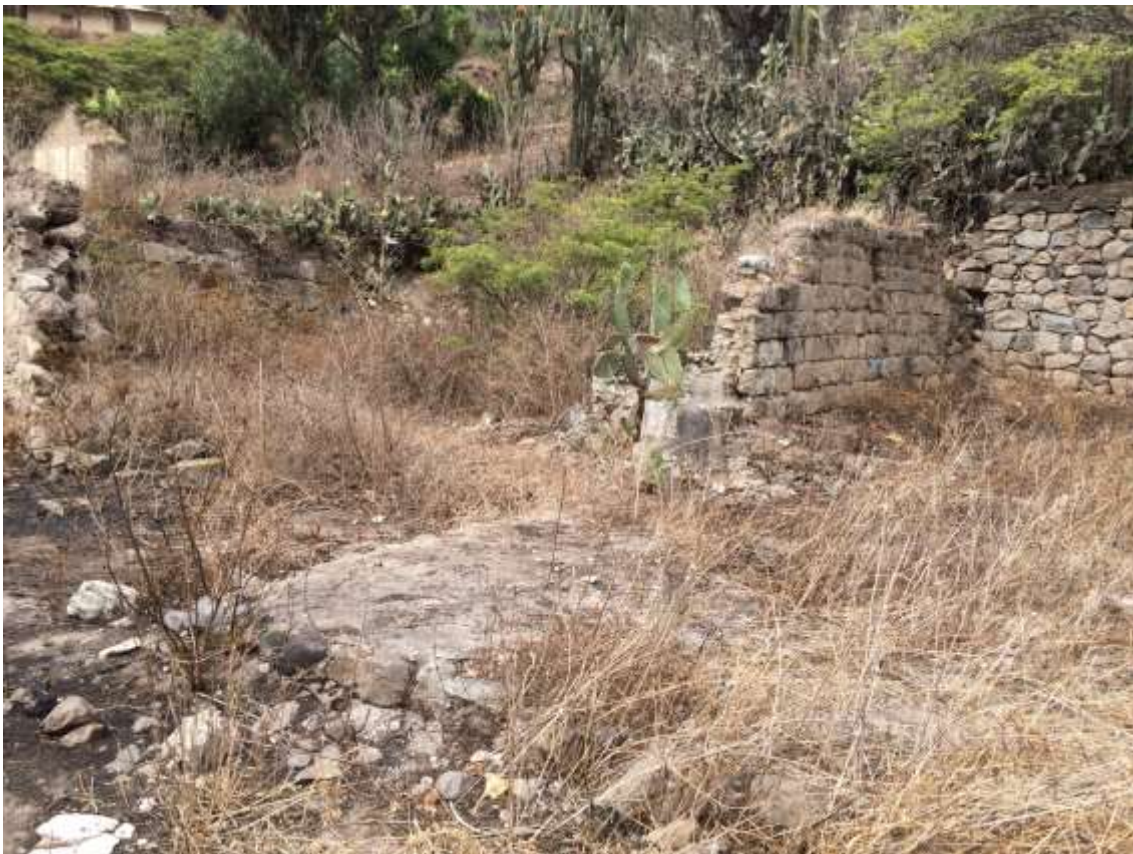
Figura 21. Fotografía del Estado actual 2. Fuente: Cevallos & Ponce, 2021.

En la actualidad se encuentra que el estado de las construcciones es muy deteriorado como vemos en la fotografía algunas construcciones se han perdido por completo o su cimentación ya está completamente destruida, además en los muros aun existentes observamos que se encuentran a la intemperie lo cual acelera su deterioro.

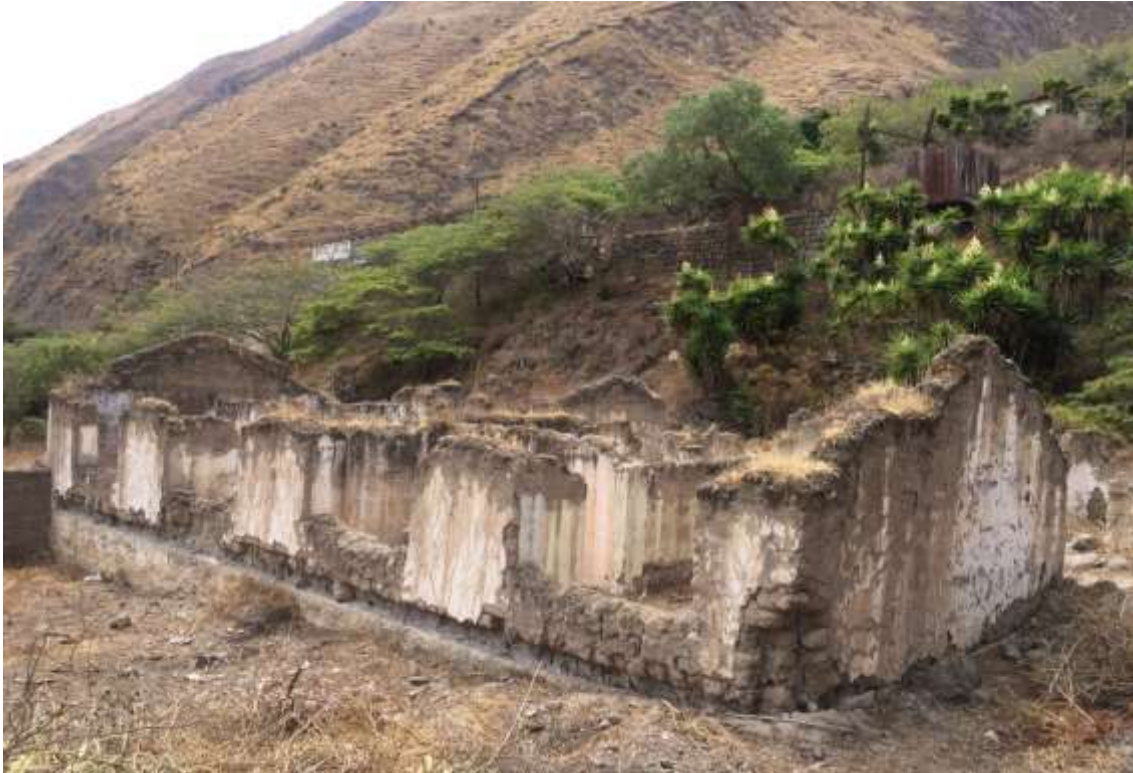
Figura 22. Fotografía del Estado actual 3. Fuente: Cevallos & Ponce, 2021.

Se puede observar en las construcciones un deterioro muy avanzado con patologías degenerativas de tipo mecánicas como las fisuras y grietas además de patologías de tipo físico siendo la erosión atmosférica la lesión más común, en cuanto a las patologías químicas el ataque de organismos de tipo animal y vegetal son un elemento que a simple vista demuestran el desuso que han tenido estos espacios.

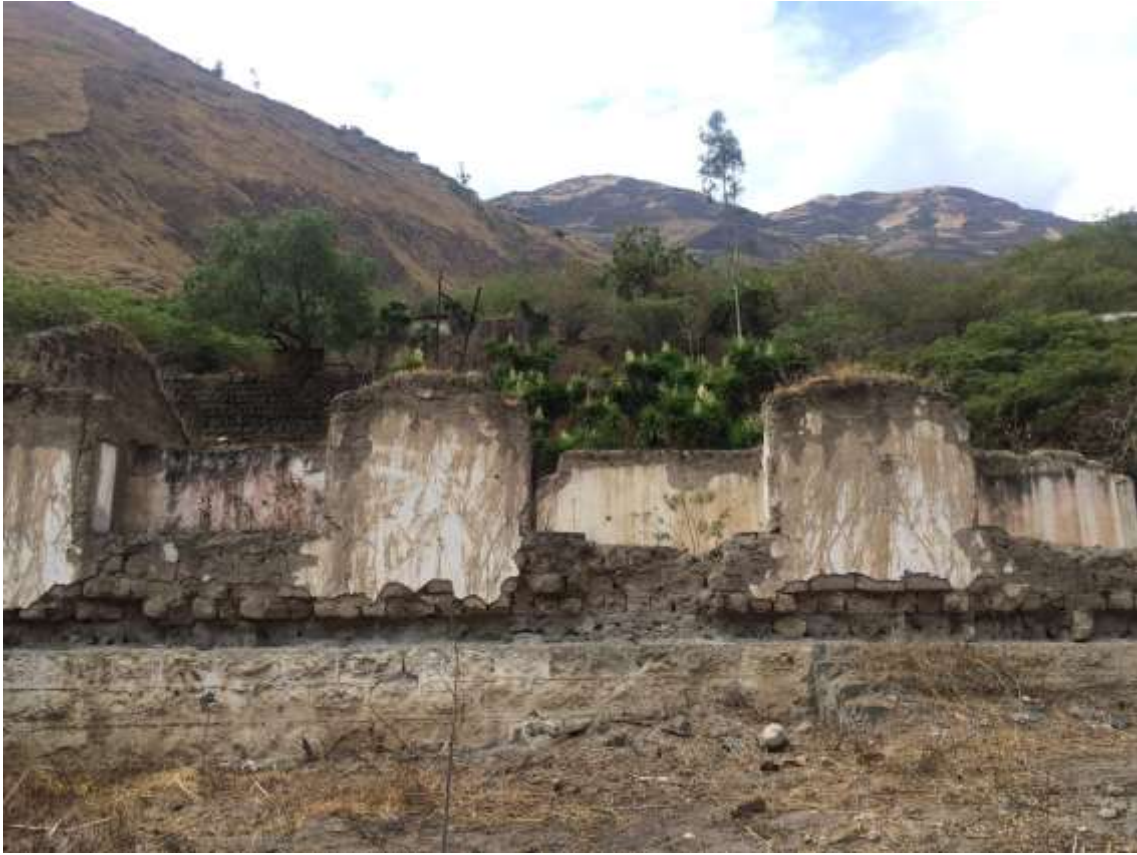
Figura 23. Fotografía Estado Actual 4. Fuente: Cevallos & Ponce, 2021.

Existe erosión debido a factores atmosféricos como la lluvia, el sol además de fuertes vientos, esto también genera un secado abrupto de los elementos al aire libre por la variación térmica a la que son sometidos dando como resultado la pérdida del elemento constructivo, en este caso los muros de tierra o descomponiendo parte de los mismos.

El crecimiento de la vegetación debido al abandono de las construcciones influye de manera directa en el deterioro acelerado de las mismas, se puede observar en las fotografías como la vegetación se encuentra presente en los alrededores y en la parte superior de los muros de adobe y tapial.

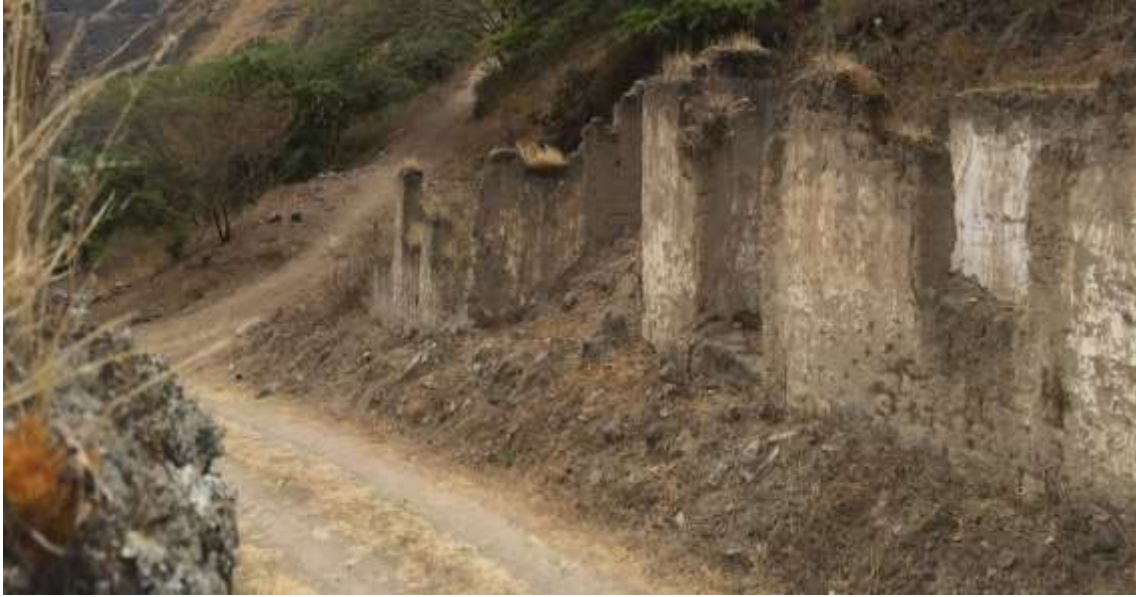
Figura 24. Fotografía del Estado actual 5. Fuente: Cevallos & Ponce, 2021.

En distintas construcciones del complejo se puede apreciar un deterioro avanzado de las mismas, como es el caso de los muros de adobe que observamos en la fotografía, siendo la base una zona de vital importancia para su conservación y más aún cuando este muro está en contacto directo con el suelo, ya que la humedad presente en el terreno asciende creando la patología de capilaridad hacia el interior del muro descomponiéndolo progresivamente.

Cuando esta patología persiste de manera prolongada en el tiempo sin ninguna clase de atención pueden producir importantes pérdidas de sección en la base del muro y así pudiendo llegar incluso al derrumbamiento del mismo, además cuando esta humedad se presente en la superficie genera la patología eflorescencias.

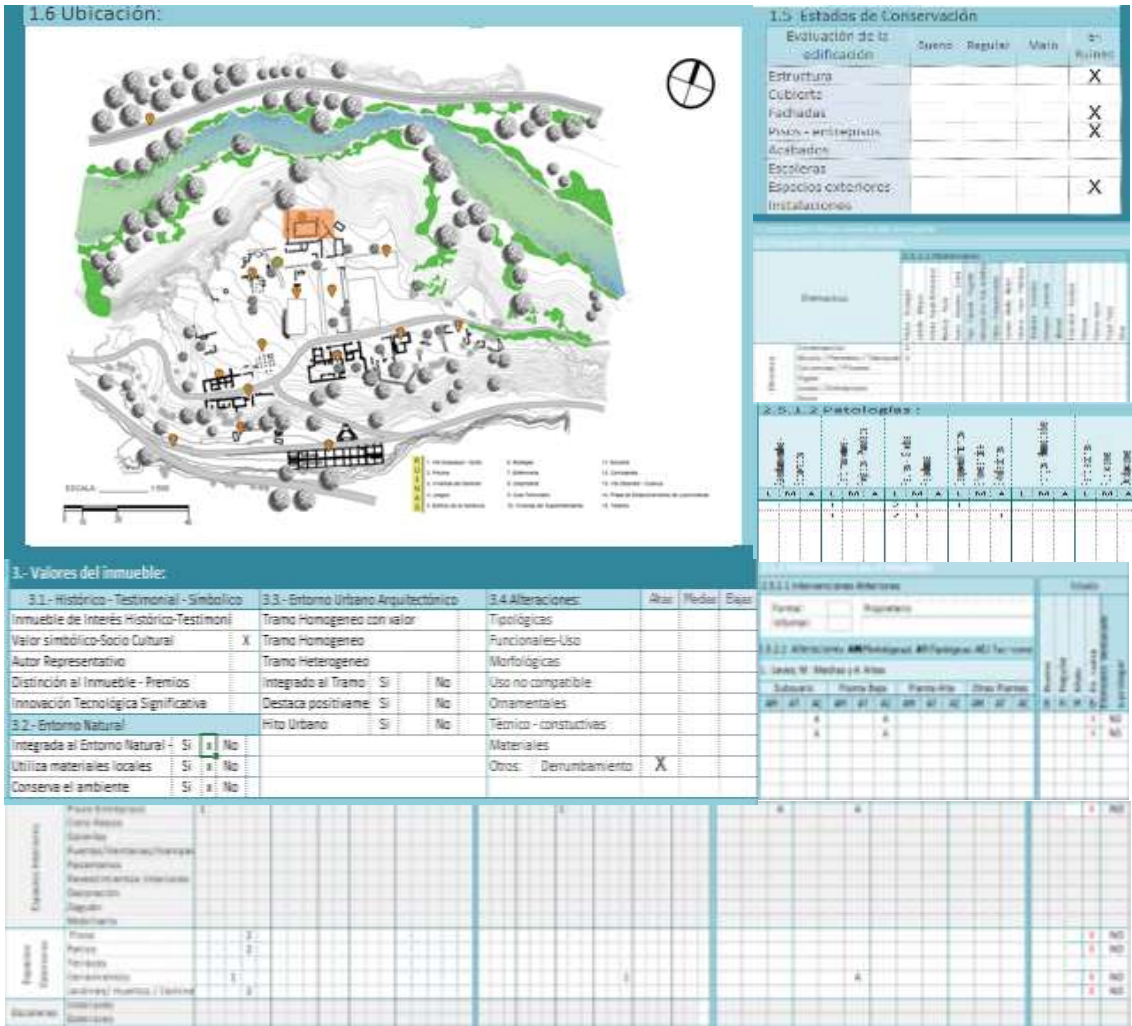
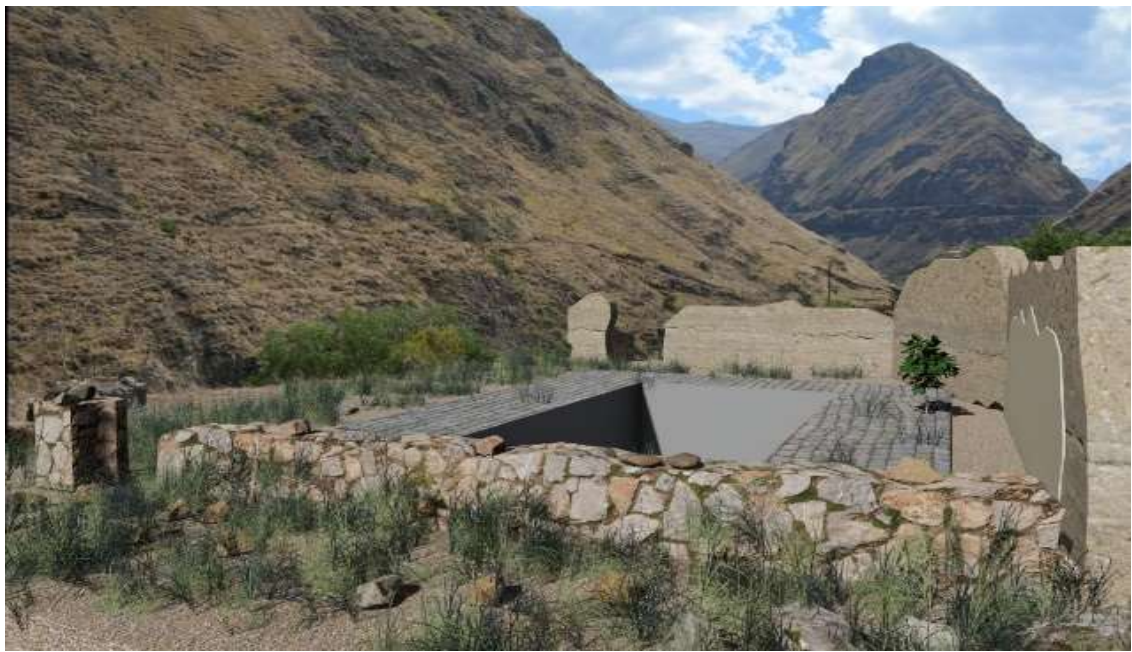
Figura 25. Ficha resumen de valoración del estado de las ruinas de la gerencia de Ferrocarriles 5. Fuente: Cevallos & Ponce, 2021

Podemos encontrar también elementos degenerativos de origen natural siendo evidente en la fotografía la vegetación tanto en la parte inferior como en la superior del muro también resulta habitual encontrar en el muro de adobe asentamiento de invertebrados, como hormigas y termitas que a largo plazo pueden ir debilitando el interior del mismo, incluso la presencia de las aves puede provocar una acumulación de materia orgánica que dañara la pigmentación del muro y además existirá la presencia de mal olor.

La presencia de ganado en la zona también genera un daño a este sistema constructivo, como por ejemplo la erosión por el roce de dichos animales, llegando incluso a lamer la superficie de los muros por la búsqueda de las sales minerales existentes descomponiendo superficialmente una zona del muro.
