**UNIVERSIDAD NACIONAL DE CHIMBORAZO
FACULTAD DE INGENIERIA
CARRERA DE INGENIERIA CIVIL**

**RELACIÓN ENTRE EL COSTO GENERADO AL TRANSPORTE
AUTOMOTOR Y EL ESTADO DE 6 VÍAS REPRESENTATIVAS DE LA
CIUDAD DE RIOBAMBA.**

Trabajo de Titulación para optar al título de Ingeniero Civil

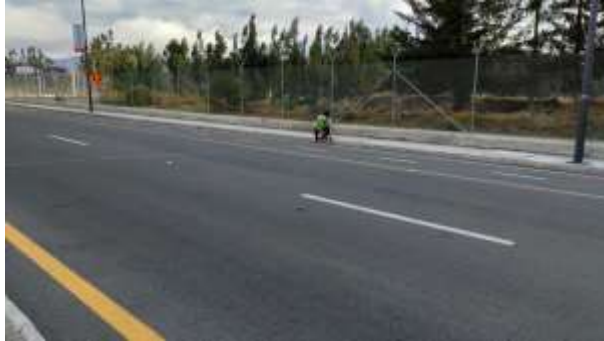
Foto 8 Medición de las fallas de la Av. Bicentenario

Índice de condición del pavimento (PCI)						
Nombre de la vía:		Av. Bicentenario				
Tipo de superficie:		Pavimento flexible				
Evaluado por:		Stalin Barrionuevo				
Fecha:		02/10/2021				
Resultado de tipos de fallas en pavimento flexible						
Secciones	Abscisa Inicial:	Abscisa Final:	Falla representativas	PCI	Estado	
12	0+220	0+240	Sin Fallas	100	Excelente	
27	0+520	0+540	Sin Fallas	100	Excelente	
42	0+820	0+840	Sin Fallas	100	Excelente	
57	1+120	1+140	Sin Fallas	100	Excelente	
72	1+420	1+440	Sin Fallas	100	Excelente	
87	1+720	1+740	Sin Fallas	100	Excelente	
La Av. Bicentenario tiene un PCI promedio de: 100 equivalente a una vía en estado Excelente

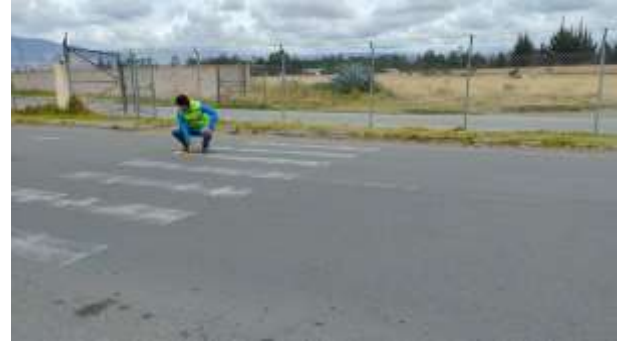
Foto 9 Medición de las fallas de la Av. Capitán Edmundo Chiriboga

Índice de condición del pavimento (PCI)						
Nombre de la vía:		Av. Capitán Edmundo Chiriboga.				
Tipo de superficie:		Pavimento flexible				
Evaluado por:		Stalin Barrionuevo				
Fecha:		02/10/2021				
Resultado de tipos de fallas en pavimento flexible						
Secciones	Abscisa Inicial:	Abscisa Final:	Falla representativas	PCI	Estado	
4	0+060	0+080	04. Abultamientos y hundimientos	76

Muy Bueno	
8	0+140	0+160	19. Disgregación y desintegración	86	Excelente	
12	0+220	0+240	10. Longitudinales y transversales 19. Disgregación y desintegración	86	Excelente	
16	0+300	0+320	Sin Fallas	100	Excelente	
20	0+380	0+400	04. Abultamientos y hundimientos	86	Excelente	
24	0+460	0+480	10. Longitudinales y transversales	83	Muy Bueno	
28	0+540	0+560	Sin Fallas	100	Excelente	
32	0+620	0+640	Sin Fallas	100	Excelente	
36	0+700	0+720	10. Longitudinales y transversales	86	Excelente	
40	0+780	0+800	10. Longitudinales y transversales 11. Parches y parches de cortes utilitarios	74	Muy Bueno	
44	0+860	0+880	10. Longitudinales y transversales 19. Disgregación y desintegración	77	Muy Bueno	
47	0+920	0+940	01. Piel de cocodrilo 10. Longitudinales y transversales	72	Muy Bueno	
51	1+000	1+020	10. Longitudinales y transversales 19. Disgregación y desintegración	77	Muy Bueno	
55	1+080	1+100	19. Disgregación y desintegración	57	Bueno

87	1+720	1+740	01. Piel de cocodrilo	39	Malo	
			01. Piel de cocodrilo			
91	1+800	1+820	07. De borde	83	Muy Bueno	
95	1+880	1+900	07. De borde	83	Muy Bueno	
99	1+960	1+980	07. De borde	76	Muy Bueno	
			11. Parches y parches de cortes utilitarios			
103	2+040	2+060	Sin Fallas	100	Excelente	
107	2+120	2+140	Sin Fallas	100	Excelente	
111	2+200	2+220	Sin Fallas	100	Excelente	
115	2+280	2+300	Sin Fallas	100	Excelente	
119	2+360	2+380	Sin Fallas	100	Excelente

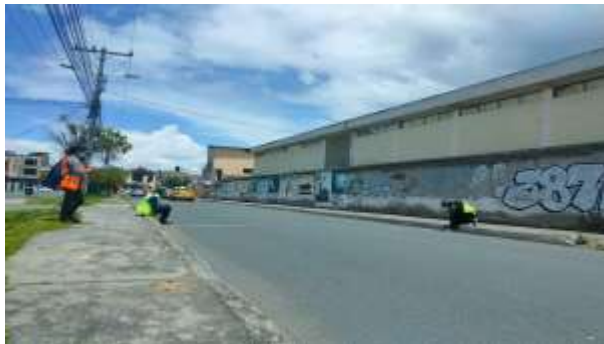
Foto 10 Medición de las fallas de la Av. Atahualpa

Índice de condición del pavimento (PCI)						
Nombre de la vía:		Av. Atahualpa				
Tipo de superficie:		Pavimento flexible				
Evaluado por:		Stalin Barrionuevo				
Fecha:		02/10/2021				
Resultado de tipos de fallas en pavimento flexible						
Secciones	Abscisa Inicial:	Abscisa Final:	Falla representativas	PCI	Estado	
5	0+080	0+100	10. Longitudinales y transversales	78	Muy Bueno	
10	0+180	0+200	10. Longitudinales y transversales	82	Muy Bueno	
15	0+280	0+300	10. Longitudinales y transversales	85	Excelente	
15	0+280	0+300	10. Longitudinales y transversales	85	Excelente

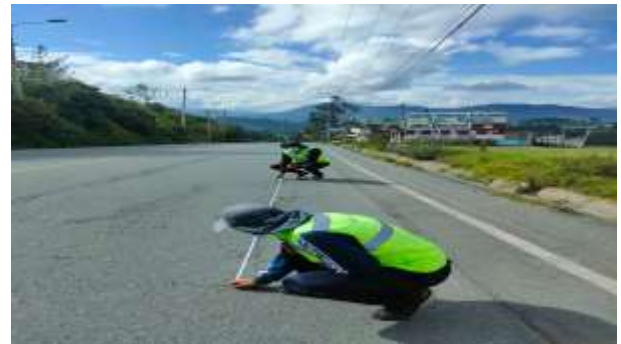
Foto 11 Medición de las fallas de la Vía Chambo

Índice de condición del pavimento (PCI)						
Nombre de la vía:		Vía Chambo				
Tipo de superficie:		Pavimento flexible				
Evaluado por:		Stalin Barrionuevo				
Fecha:		02/10/2021				
Resultado de tipos de fallas en pavimento flexible						
Secciones	Abscisa Inicial:	Abscisa Final:	Falla representativas	PCI	Estado	
4	0+060	0+080	01. Piel de cocodrilo 07. De borde	31	Malo	
8	0+140	0+160	01. Piel de cocodrilo 07. De borde	54	Regular	
12	0+220	0+240	07. De borde 10. Longitudinales y transversales	63	Bueno	
16	0+300	0+320	01. Piel de cocodrilo 07. De borde	63	Bueno	
20	0+380	0+400	01. Piel de cocodrilo 07. De borde	66	Bueno	
24	0+460	0+480	01. Piel de cocodrilo 03. En bloque	63	Bueno	
28	0+540	0+560	07. De borde 10. Longitudinales y transversales	74	Muy Bueno	
32	0+620	0+640	01. Piel de cocodrilo 07. De borde	47	Regular

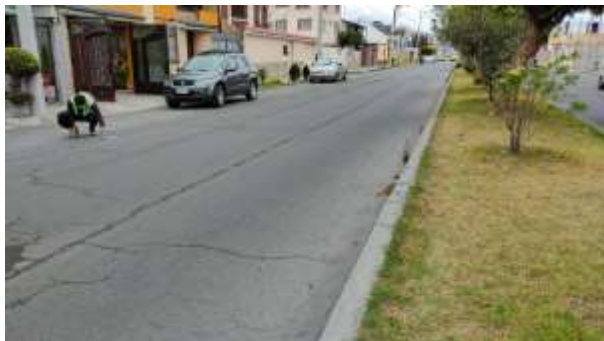
Foto 12 Medición de las fallas de la Av. 11 de Noviembre

Índice de condición del pavimento (PCI)						
Nombre de la vía:		Av. 11 de Noviembre				
Tipo de superficie:		Pavimento flexible				
Evaluado por:		Stalin Barrionuevo				
Fecha:		02/10/2021				
Resultado de tipos de fallas en pavimento flexible						
Secciones	Abscisa Inicial:	Abscisa Final:	Falla representativas	PCI	Estado	
6	0+100	0+120	01. Piel de cocodrilo	45	Regular

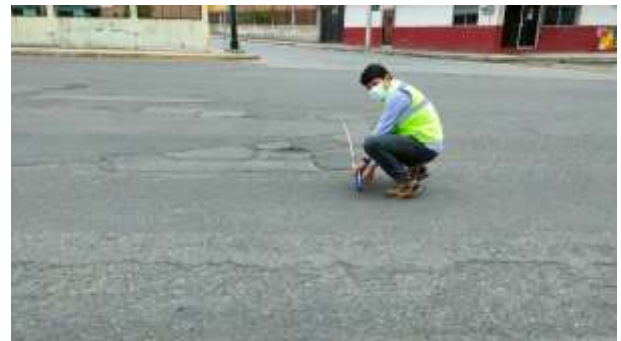
Foto 13 Medición de las fallas de la Av. Monseñor Leónidas Proaño

</div>						
Índice de condición del pavimento (PCI)						
Nombre de la vía:		Av. Monseñor Leónidas Proaño				
Tipo de superficie:		Pavimento flexible				
Evaluado por:		Stalin Barrionuevo				
Fecha:		02/10/2021				
Resultado de tipos de fallas en pavimento flexible						
Secciones	Abscisa Inicial:	Abscisa Final:	Falla representativas	PCI	Estado	
1	0+000	0+020	01. Piel de cocodrilo	43	Regular
