**UNIVERSIDAD NACIONAL DE CHIMBORAZO
FACULTAD INGENIERÍA
CARRERA INGENIERÍA CIVIL**

**“ESTIMACIÓN PORCENTUAL DE INCIDENCIA DE PROBLEMAS
ESTRUCTURALES ORIGINADOS POR ERRORES EN EL DISEÑO Y
CONSTRUCCIÓN DE INSTALACIONES HIDROSANITARIAS EN
COLTA”**

**TRABAJO DE TITULACIÓN PARA OPTAR AL TÍTULO DE
INGENIERO CIVIL**

2022

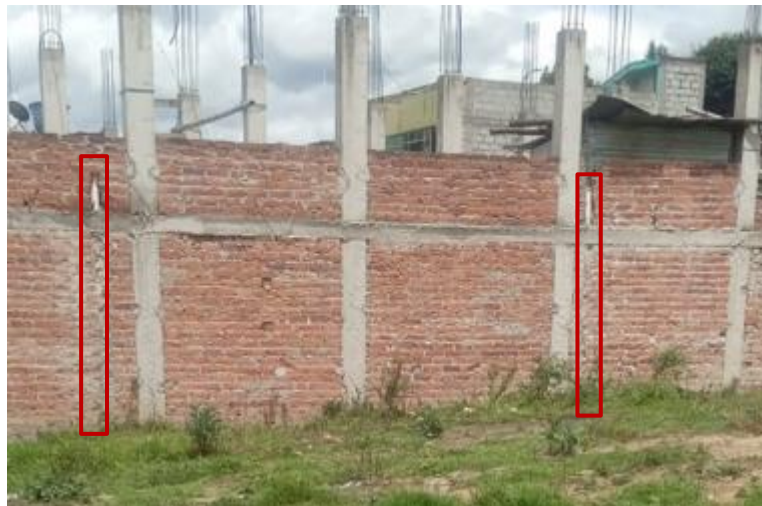
Vigas atravesadas por tubería dentro de la zona de confinamiento

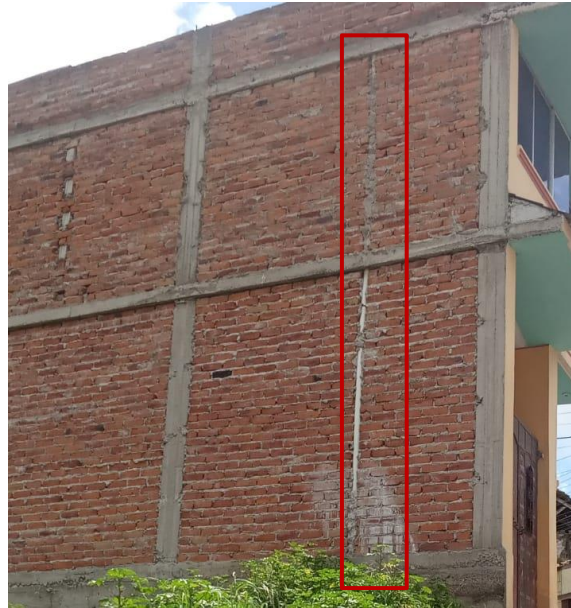
Figura 12:

Vigas atravesadas por tubería fuera de la zona de confinamiento

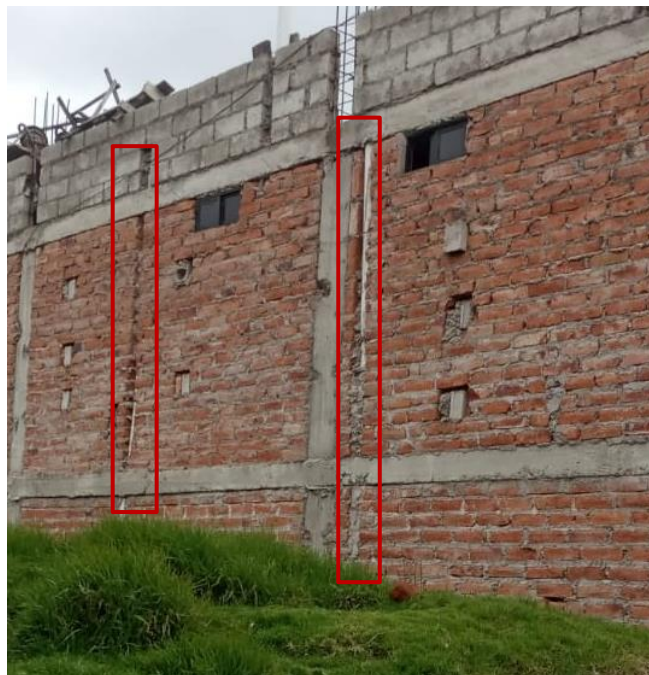
Figura 13:

Vigas atravesadas por tubería fuera y dentro de la zona de confinamiento

Fonseca & Suarez (2018), manifiestan que en tuberías que atraviesan vigas (**Figura 13**), se evidencia fallas en la adherencia entre la tubería (PVC) y el hormigón, debido a que al momento que ocurre la falla se produce un desprendimiento del tubo en toda la longitud, dándose una pérdida en la capacidad de carga y el módulo de rotura, tomándose en cuenta que la tubería no debe exceder el 1/3 de la base o la altura de la viga.

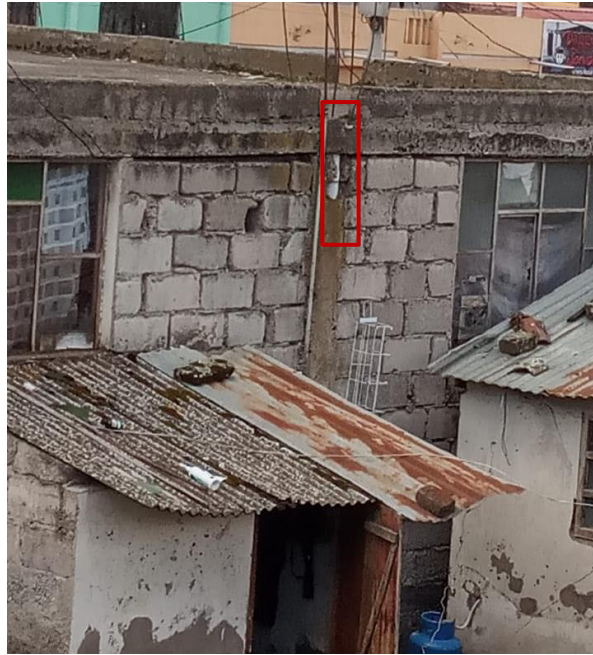
Figura 14:
Tubería embebida en columna

Bakhteri et al.(2016), mencionan que las columnas al encontrarse embebidas por tuberías (**Figura 14**), tienen menor capacidad de carga reduciendo el área de la sección transversal efectiva, existiendo la posibilidad que la tubería quede inclinada al vaciarse el hormigón. El mantenimiento de la tubería embebida en la columna es imposible y existe una alta posibilidad de que ocurran fugas por fallas o rupturas, causando a largo plazo la oxidación del acero de refuerzo, pérdida de adherencia y reducción de la resistencia del miembro estructural.

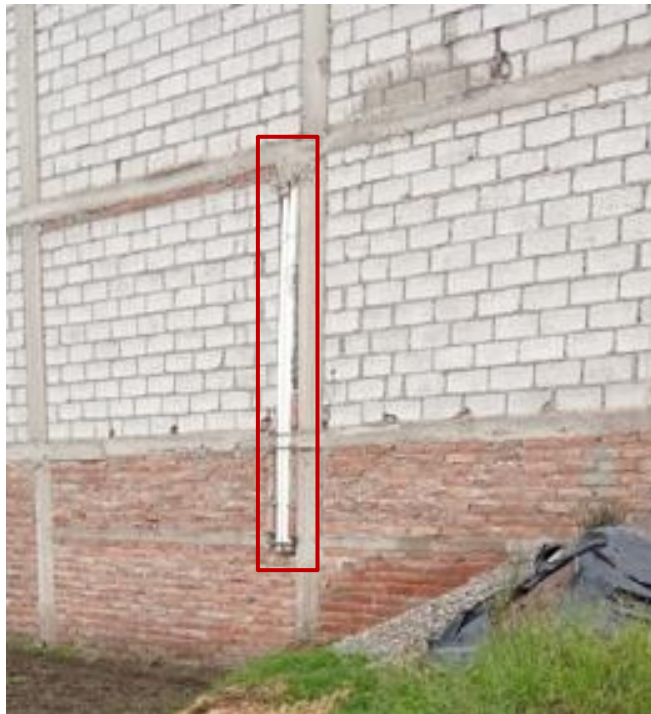
Figura 15:
Viga atravesada por dos o más tuberías en el mismo punto dentro de la zona de confinamiento

Estos errores en muchas de las estructuras han provocado el desprendimiento de concreto y la exposición del acero a la intemperie (**Figura 15**), causando a futuro la corrosión y desgastamiento de este afectando la resistencia del miembro y por ende de toda la estructura.

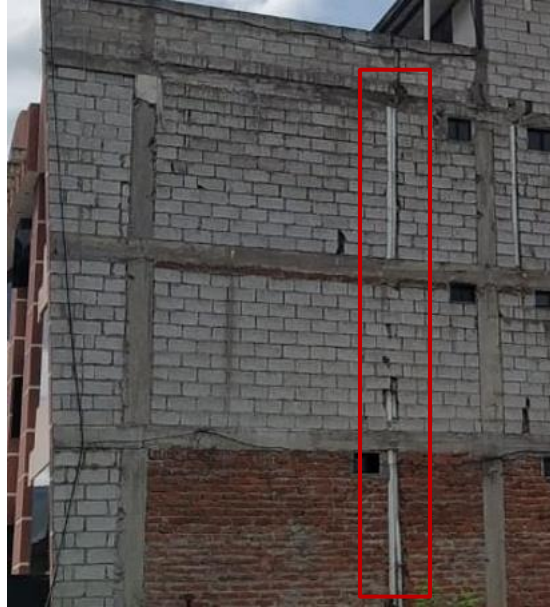
Figura 16:

Viga atravesada por dos o más tuberías en el mismo punto fuera de la zona de confinamiento

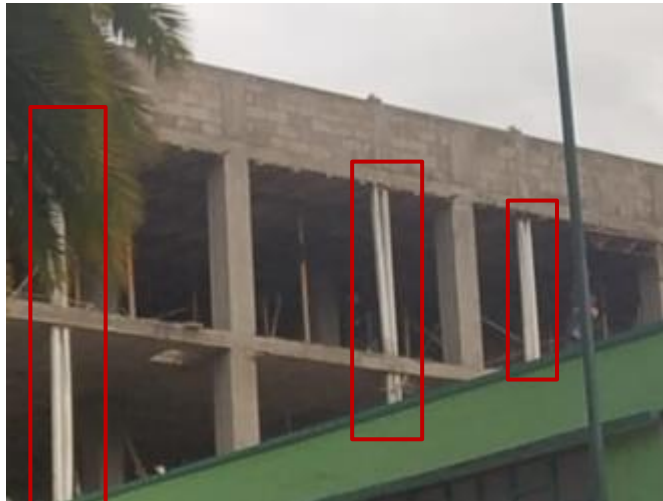
Figura 17:

Viga atravesada por dos o más tuberías en el mismo punto fuera y dentro de la zona de confinamiento

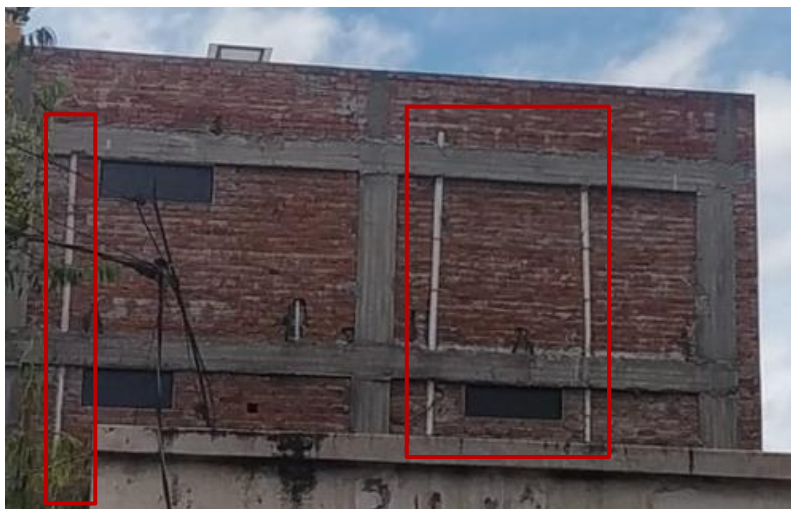
Figura 18:

Viga peraltada atravesada por dos o más tuberías fuera y dentro de la zona de confinamiento

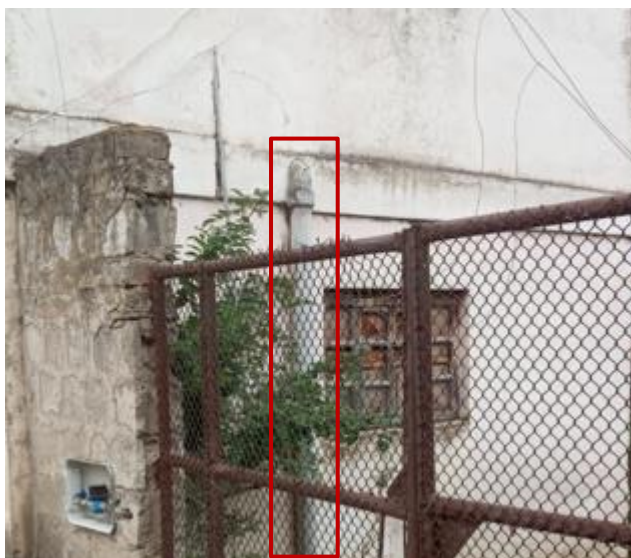
Figura 19:

Viga atravesada transversalmente por tubería

Pino (2015), expone que al encontrarse la tubería atravesando la viga de forma transversal (**Figura 19**), esta pierde altura en el bloque de esfuerzo, provocando una pérdida en la capacidad a compresión aportada por el hormigón, a medida que el diámetro de la tubería aumenta, se tiene una mayor probabilidad de agrietamiento en la viga debido a la reducción de inercia.
