**UNIVERSIDAD NACIONAL DE CHIMBORAZO
FACULTAD DE INGENIERIA
CARRERA INGENIERIA CIVIL**

Evaluación del ciclo de vida del pavimento rígido y flexible en vías arteriales y colectoras de la ciudad de Riobamba

Trabajo de Titulación para optar al título de Ingeniero Civil

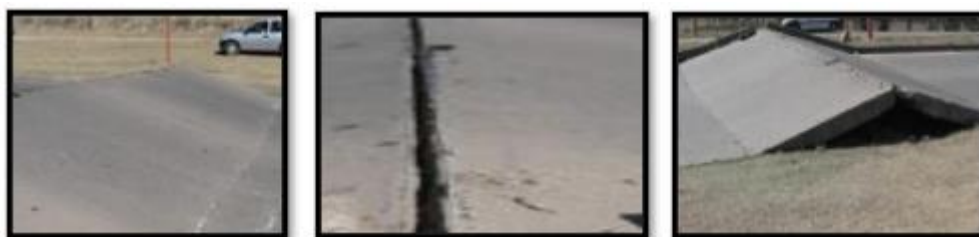
Figura 3: Falla tipo Elevación de severidad baja, media, alta.

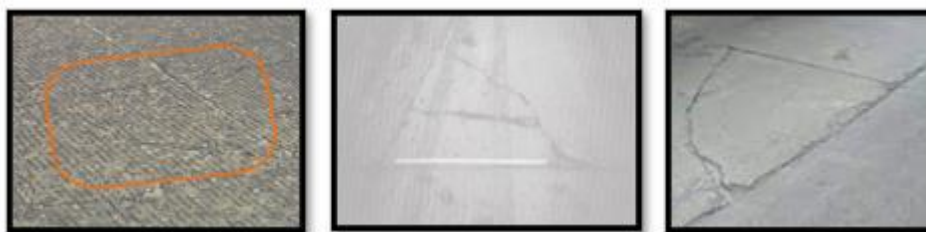
Figura 4: Falla tipo grieta de severidad baja, media, alta.

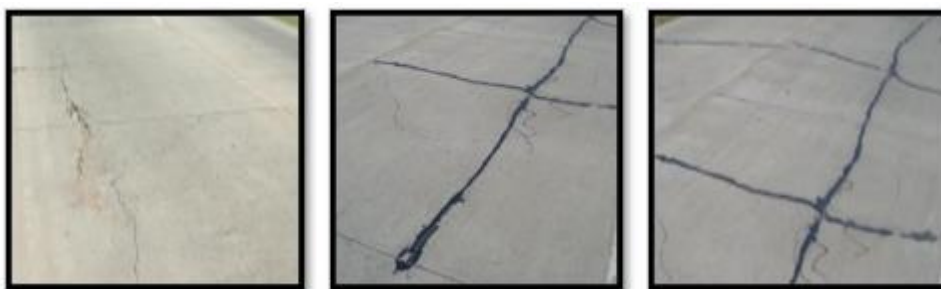
Figura 5: Falla tipo Losa dividida con severidad baja, media, alta.

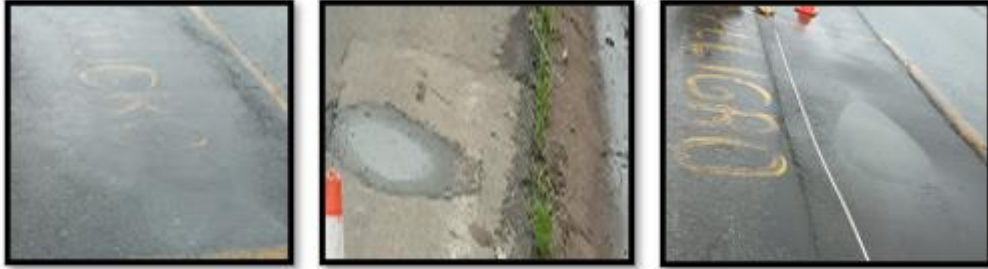
Figura 26: Falla tipo abultamientos y hundimientos de severidad baja, media, alta
Fuente: (Chauca & Pomatoca, 2022)

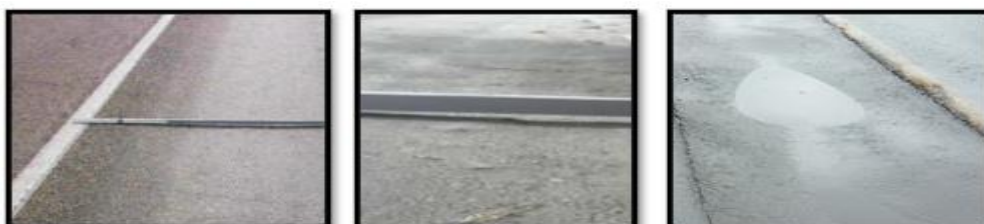
Figura 28: Falla tipo depresión de severidad baja, media, alta.
Fuente: (Chauca & Pomatoca, 2022)

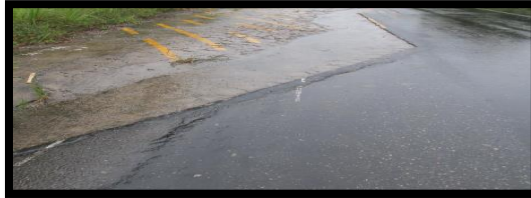
Figura 40: Falla tipo hinchamiento
Fuente: (Chauca & Pomatoca, 2022)

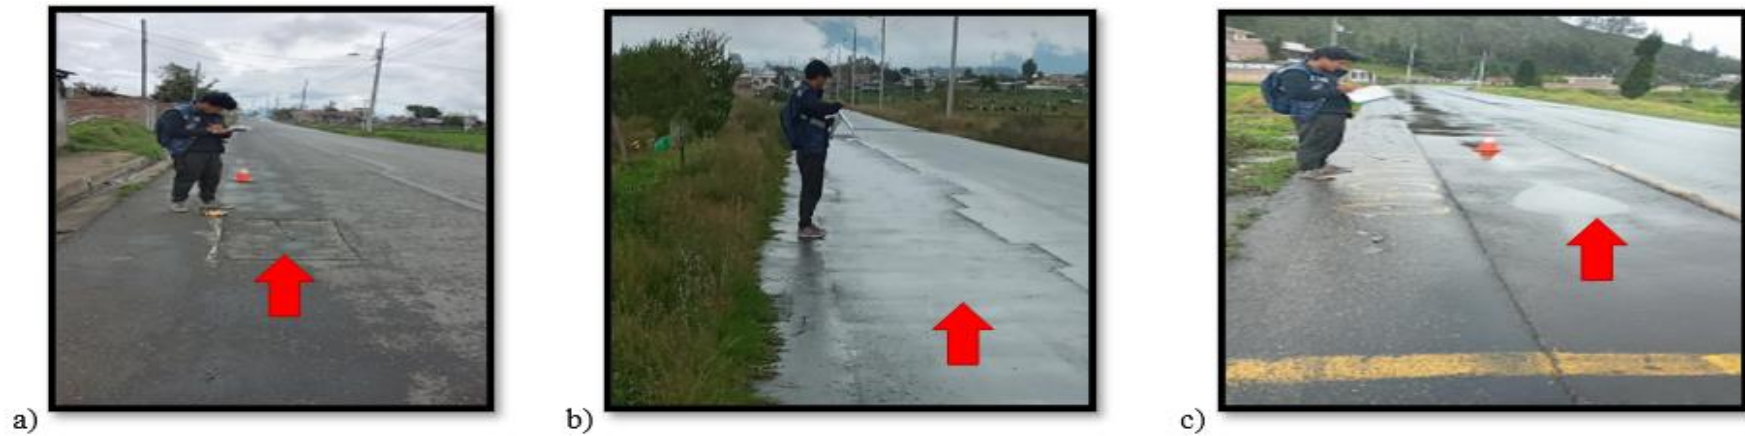
Figura 100: Vía arterial Licto - Riobamba con diferentes fallas, a) Parche de severidad media, b) Parche de severidad baja, c) hundimiento de severidad media.

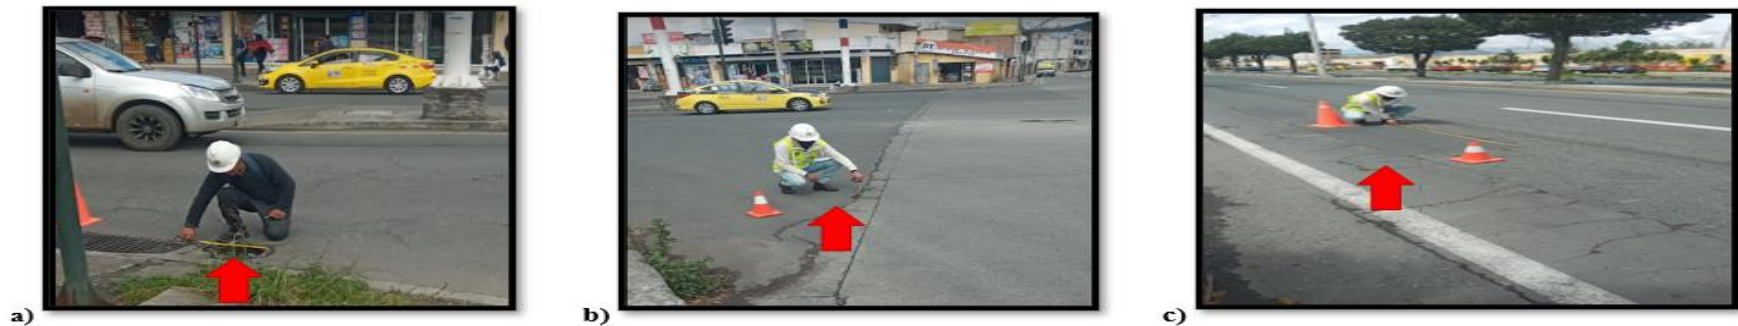
Figura 101: Vía arterial Leopoldo Freire con diferentes fallas, a) Hueco de severidad baja, b) Grieta longitudinal severidad media, c) Parche y piel de cocodrilo severidad media.

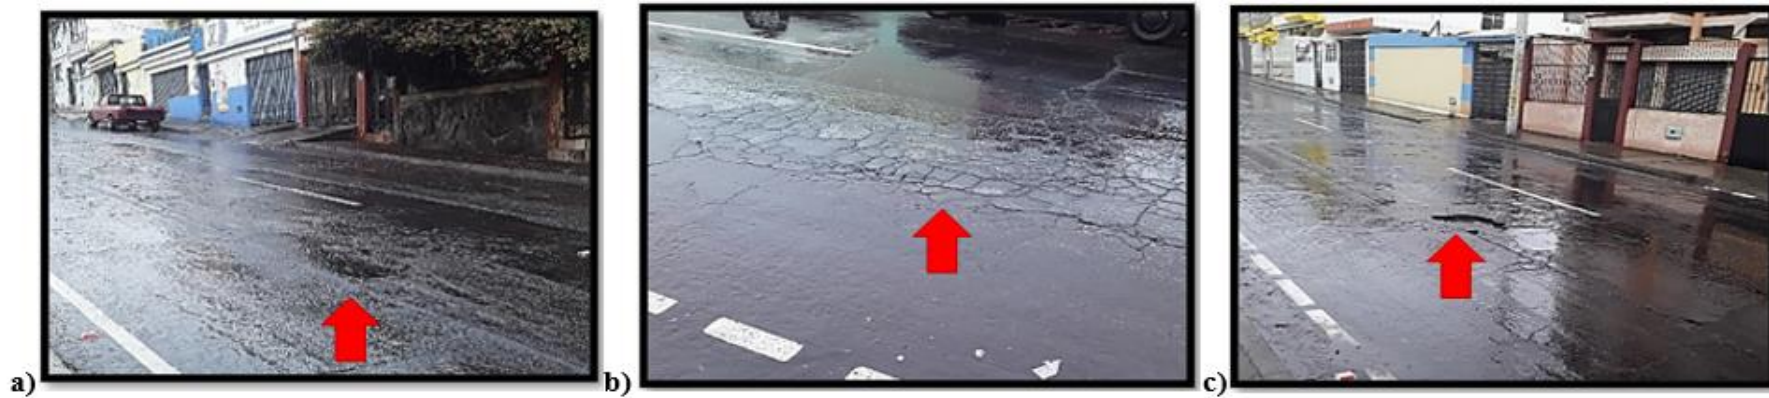
Figura 102: Vía colectora José Orozco con diferentes fallas, a) Hundimiento severidad baja, b) Agrietamiento en bloque y piel de cocodrilo severidad alta, c) Huevo y piel de cocodrilo severidad alta.

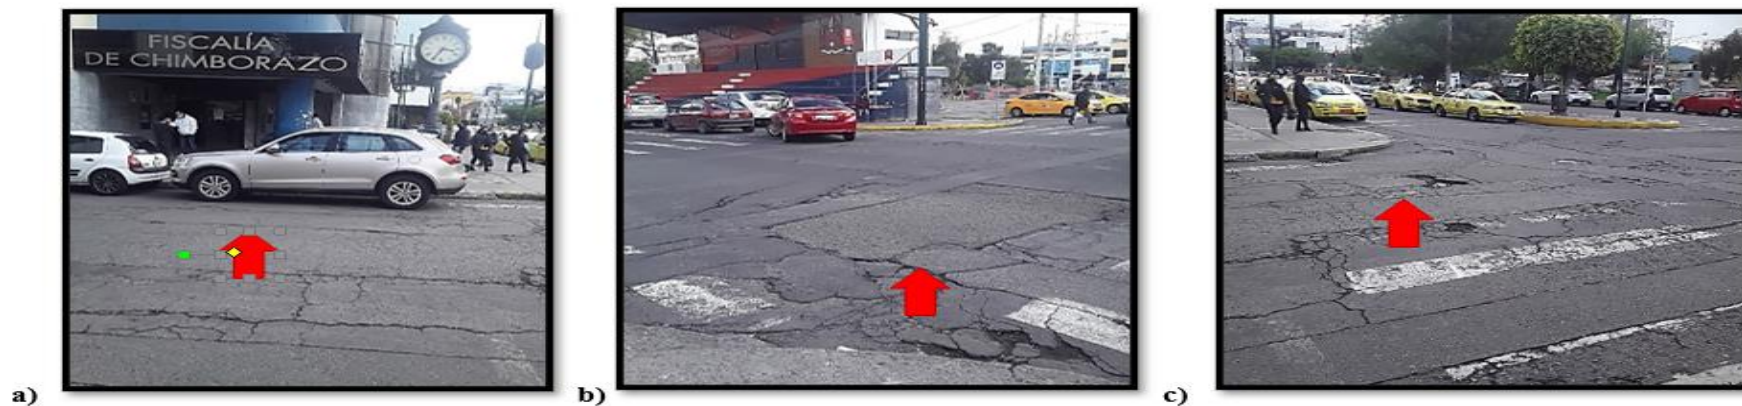
Figura 103: Vía colectora José Veloz con diferentes fallas, a) Agrietamiento en bloque severidad alta, b) Parche, agrietamiento en bloque, piel de cocodrilo severidad alta, c) Huevo, agrietamiento en bloque, piel de cocodrilo severidad alta.

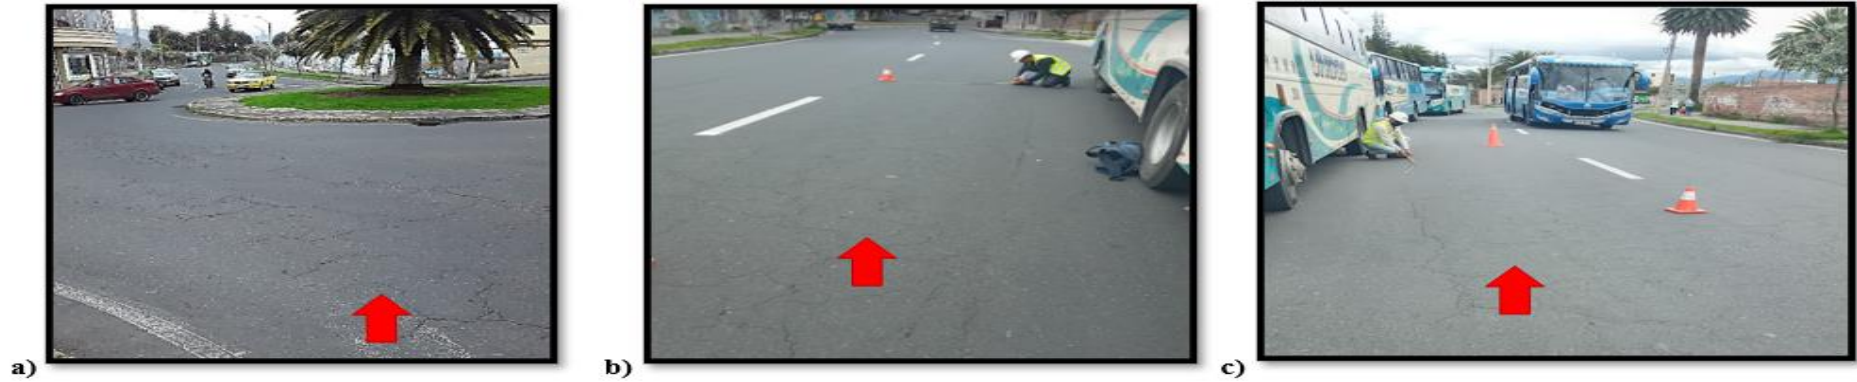
Figura 104: Vía colectora Olmedo con diferentes fallas: a, b, c) Piel de cocodrilo baja severidad.

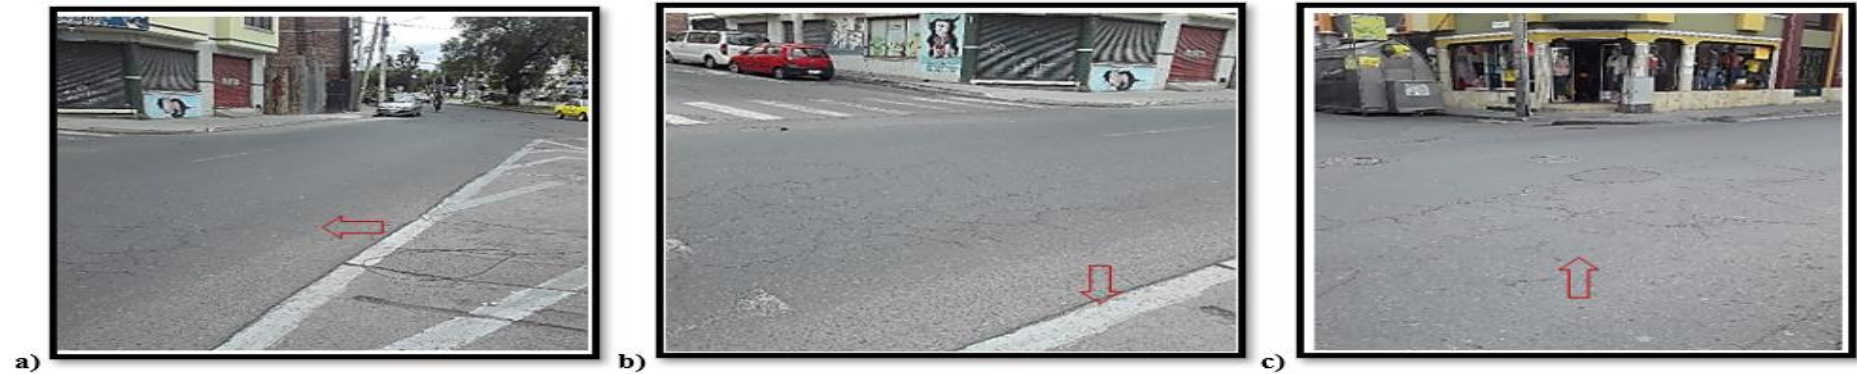
Figura 105: Vía colectora Gaspar de Villaroel con diferentes fallas, a) Piel de cocodrilo severidad baja, b) Grieta de borde baja severidad, c) Piel de cocodrilo y agrietamiento en bloque severidad baja.

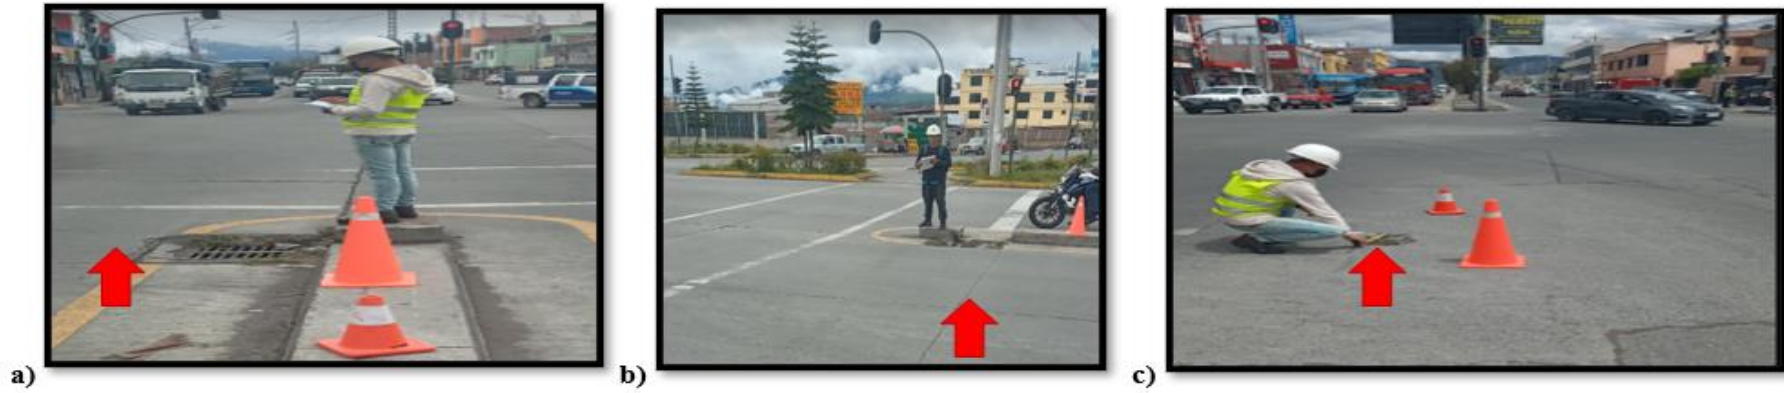
Figura 106: Vía colectora Anillo Vial (Mercado Mayorista - Entrada a San Luis) con diferentes fallas: a,b) Sello de Junta de severidad baja, c) Punzonamiento de severidad baja.

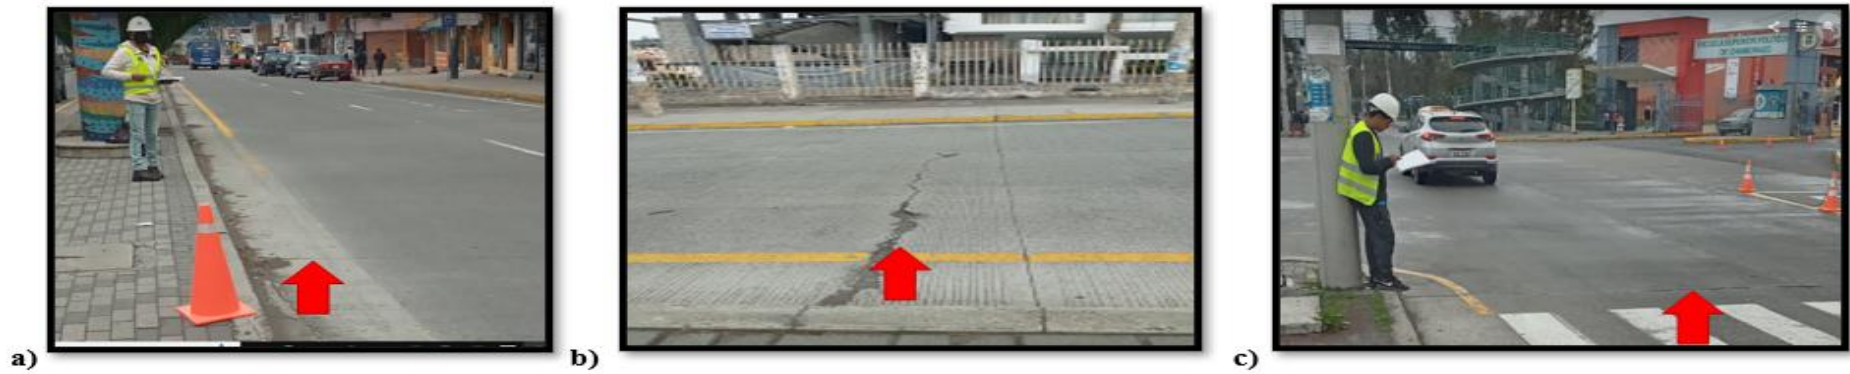
Figura 107: Vía colectora Anillo Vial (Media Luna - Entrada a ESPOCH) con diferentes fallas: a,c) Sello de Junta de severidad baja, b) Grieta de durabilidad “D”.

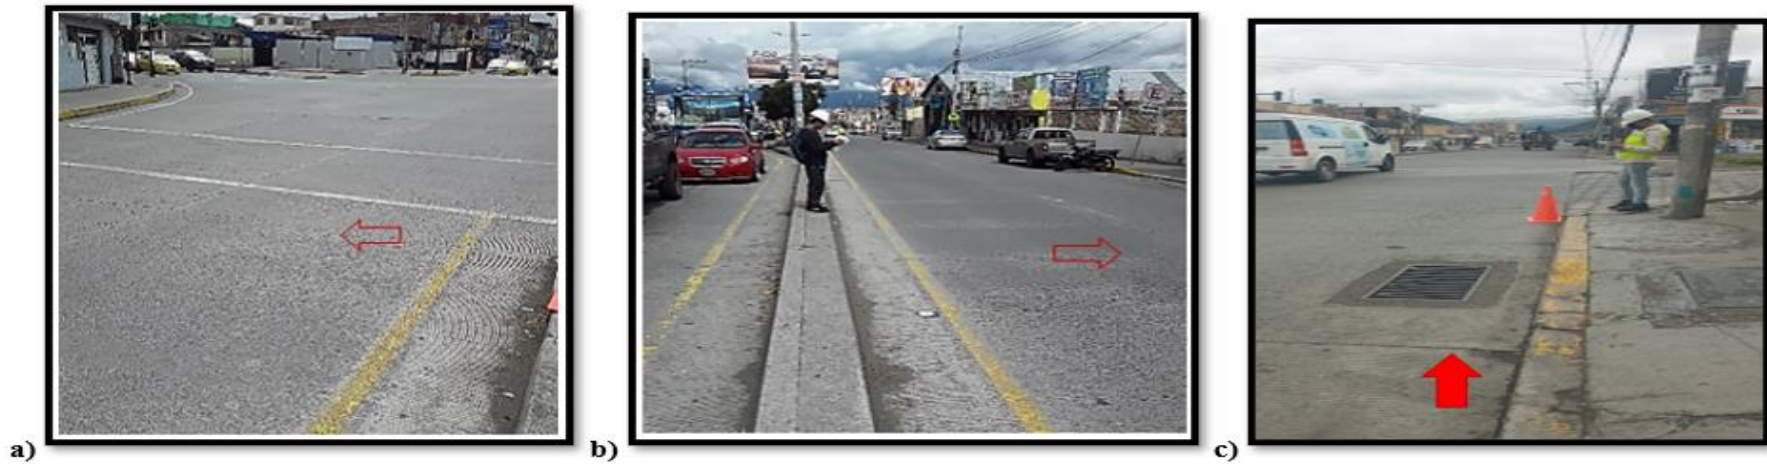
Figura 108: Vía colectora Anillo Vial (Rieles de tren – Bai Paz) con diferentes fallas: a,b,c) Sello de Junta de severidad baja
