TESIS PREVIA A LA OBTENCIÓN DEL GRADO DE:
MAGÍSTER EN RESTAURACIÓN Y CONSERVACIÓN DE BIENES CULTURALES CON MENCIÓN EN
PATRIMONIO EDIFICADO

“REHABILITACIÓN DE LA CASA HACIENDA DE GUAYLLABAMBA”

Arq. Luis Germán Segovia Romero

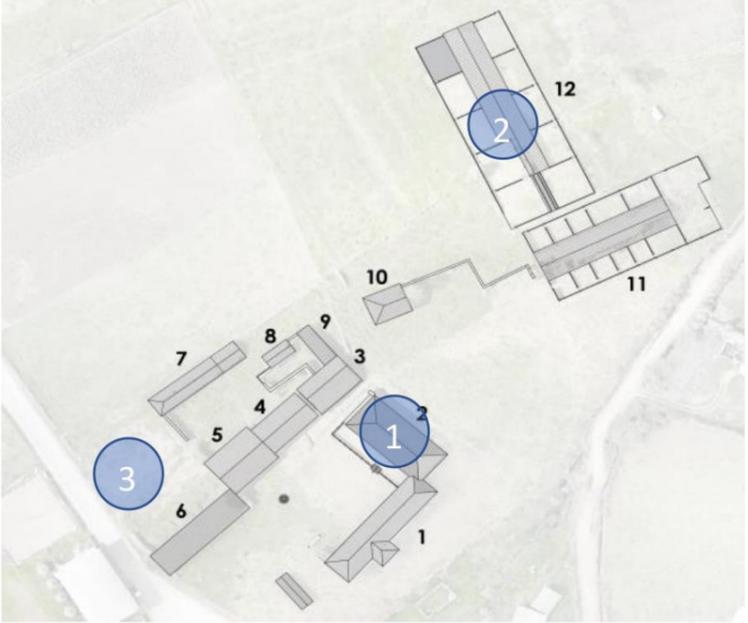
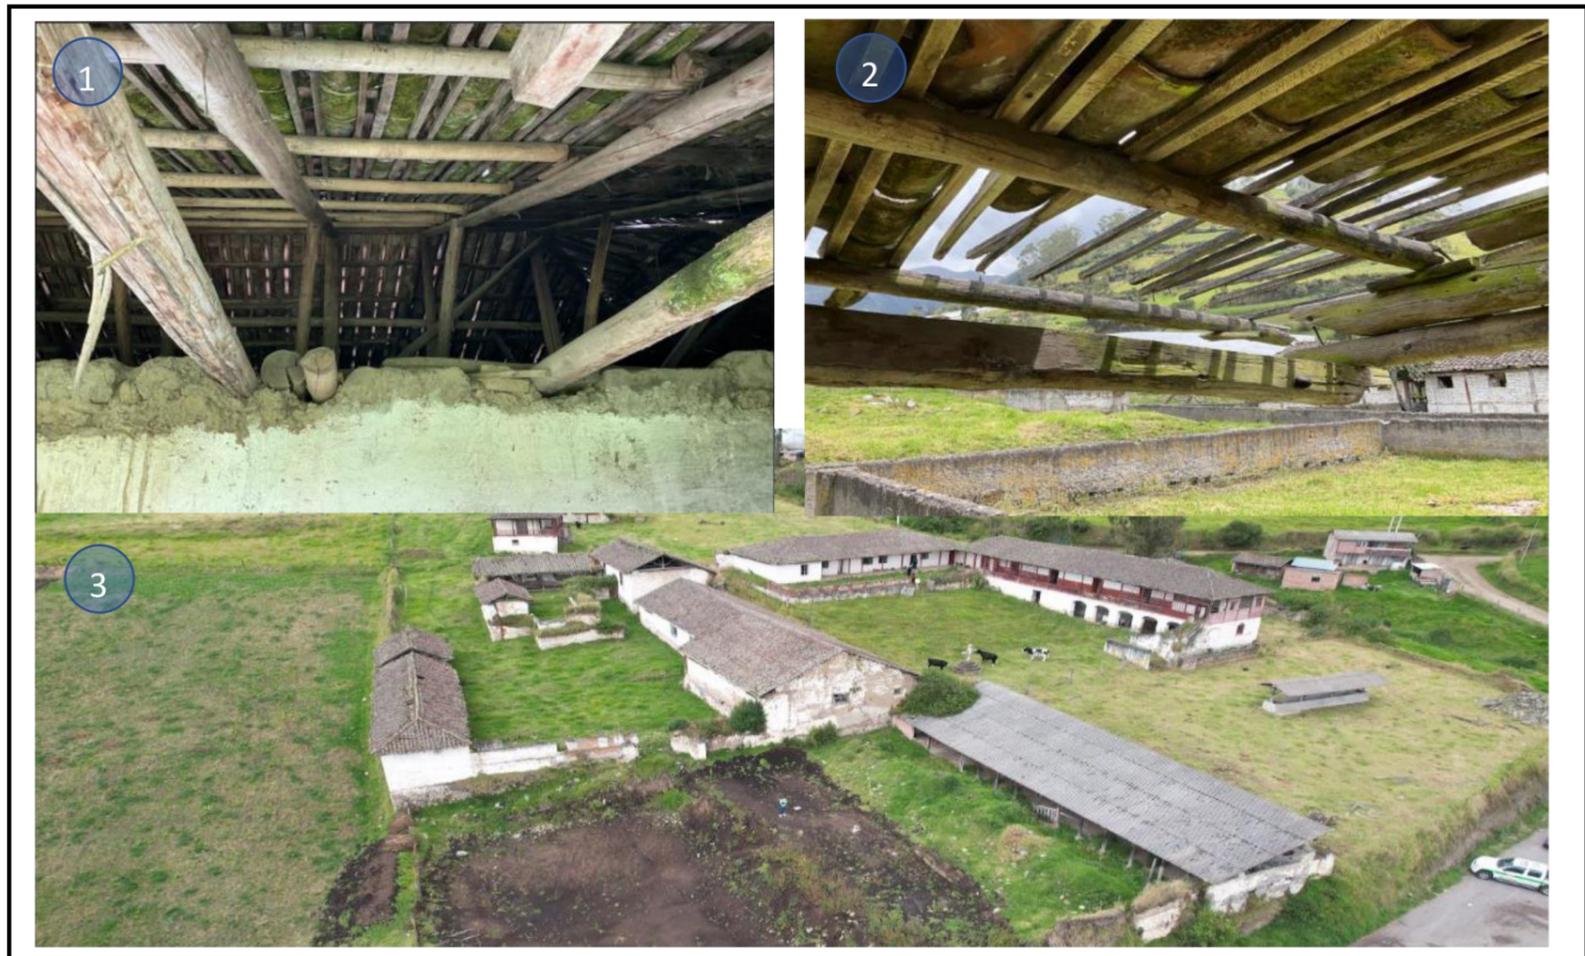
Figura 49. Ficha de Patologías de Techo (Cubierta). Fuente Luis Segovia 2023

UBICACIÓN	TECHO (MADERA Y TEJA)

ORIGEN:
	<p>La presencia de suciedad en las tejas de barro cocido genera que se presenten hongos y vegetación, lo que combinado de la falta de mantenimiento y el abandono genera peso adicional a la cubierta y afecta a la estructura de madera, además la presencia de humedad ha ocasionado la ruptura de las tejas generando filtraciones a los cielos rasos a las cabezas de muros, afectando los pisos además que son de madera.</p>
	CAUSA:
	LESIÓN FÍSICA:
	Humedad
	LESIÓN MECÁNICA:
Desprendimiento, Fisuras	
LESIÓN QUÍMICA:	
Eflorencias	
Hongos	
TRATAMIENTO:	
<p>Por la considerable área a tratar se debe pensar en colocar la sobre cubierta que permitiera ejecutar los trabajos de una manera adecuada y a la vez proteger los demás elementos al momento de retirar las tejas para su limpieza y recuperar la mayor cantidad de tejas antiguas, en caso de no poder recuperar se colocarían tejas parecidas pero nuevas, para evitar posibles filtraciones se colocarían planchas de eternit y sobre estas las tejas limpiadas y tratadas con una capa de protección para evitar su deterioro. No se debe dejar de lado que la estructura se debe reforzar con elementos metálicos, y en el caso de no tengan la resistencia adecuada sustituirlas por piezas nuevas de madera.</p>

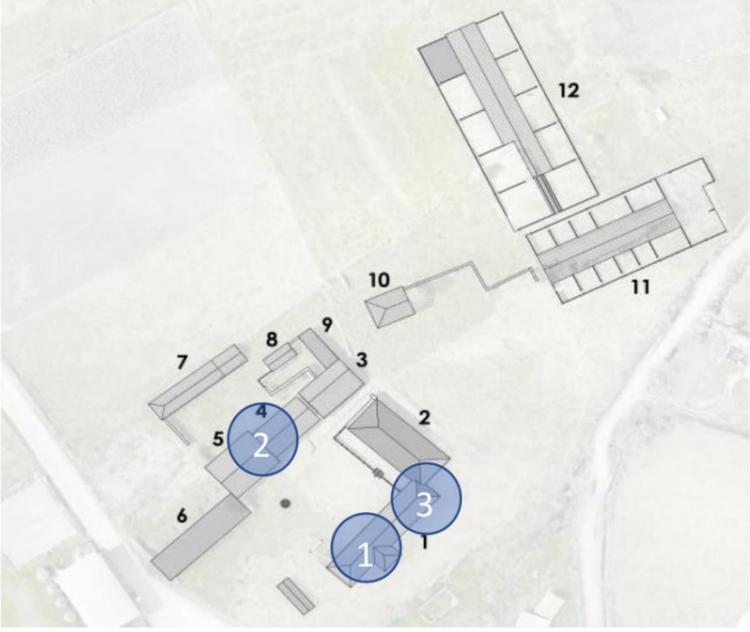
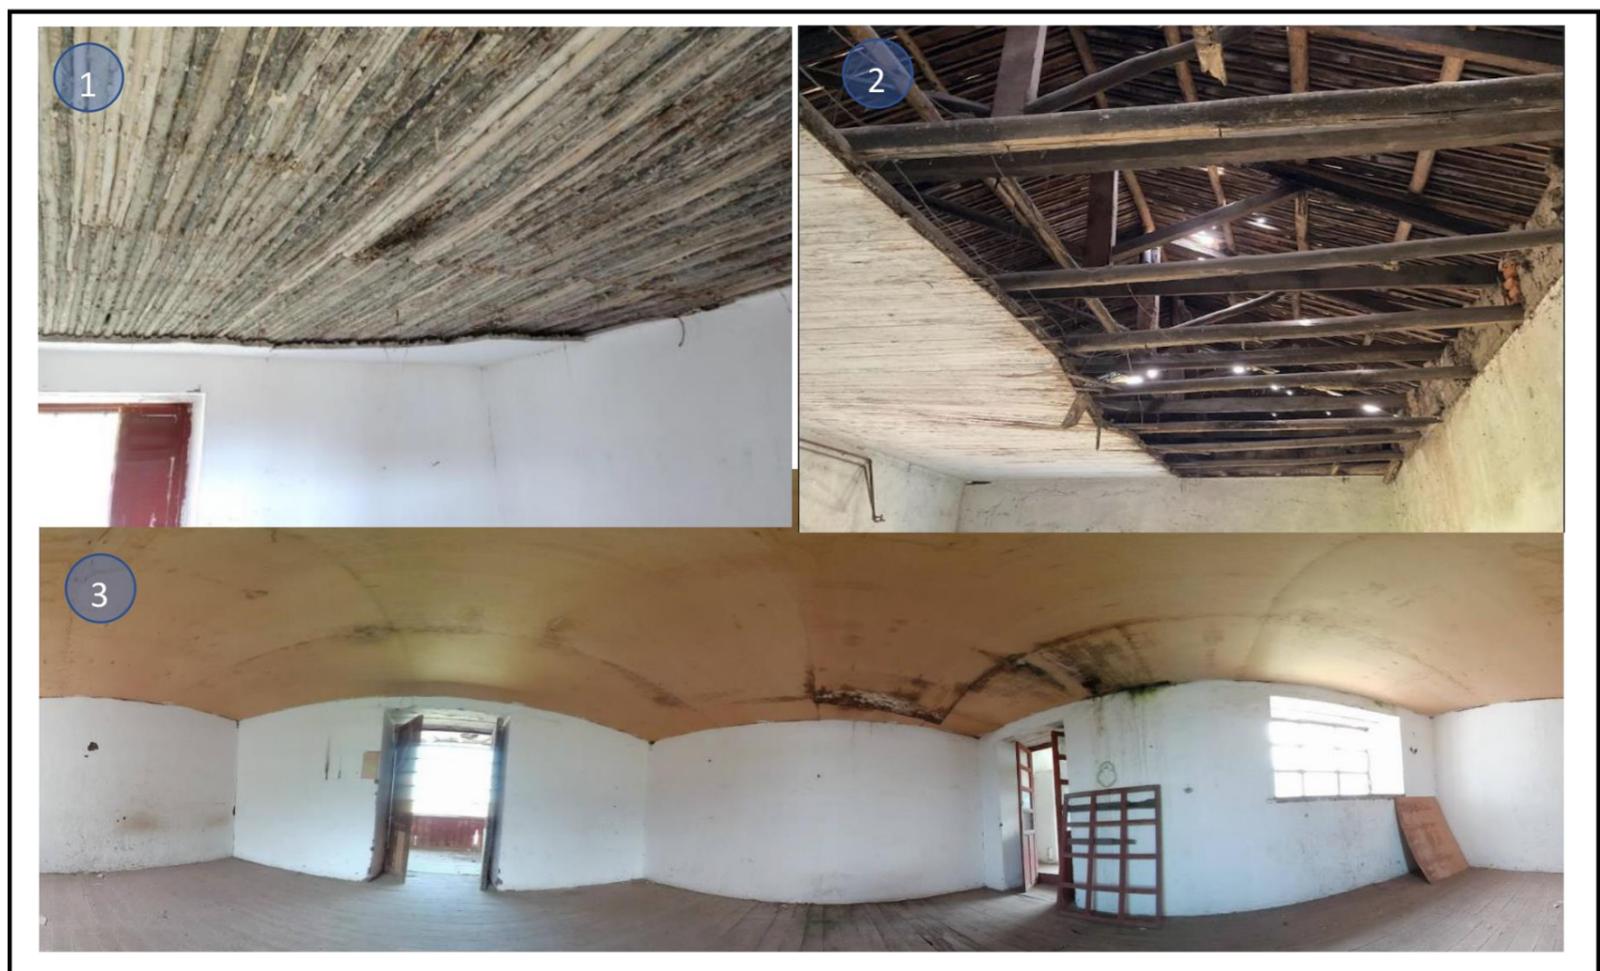
Figura 50. Ficha de Patologías de Cielo Raso. Fuente Luis Segovia 2023

UBICACIÓN	CIELO RASO (MADERA Y BARRO)

ORIGEN:
	<p>El desplazamiento y rotura de las tejas de barro cocido han ocasionado la aparición de goteras, lo que se ve afectado en el cielo raso que ha disgregado el recubrimiento que es de barro, este colocado sobre una capa de madera, plingos de madera específicamente en el edificio identificado con el numero 1, en los espacios 4 y 5 se han cubierto con tabla triplex porq se han desprendido de la estructura que los soportaba.</p>
	CAUSA:
	<p>LESIÓN FÍSICA: Humedad</p>
	<p>LESIÓN MECÁNICA: Desprendimiento, deformaciones</p>
	<p>LESIÓN QUÍMICA: Eflorescencias</p>
	<p>LESIÓN QUÍMICA: Hongos</p>
	TRATAMIENTO:
	<p>Limpieza de la estructura de madera conformado por pinglos de madera, sobre ese se aplicara una capa de preservante, dejando vista la estructura de la cubierta.</p>

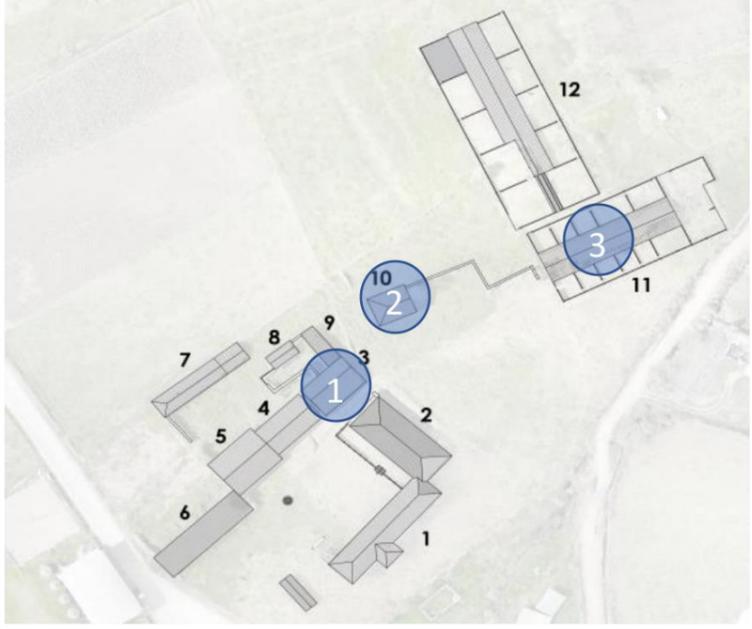
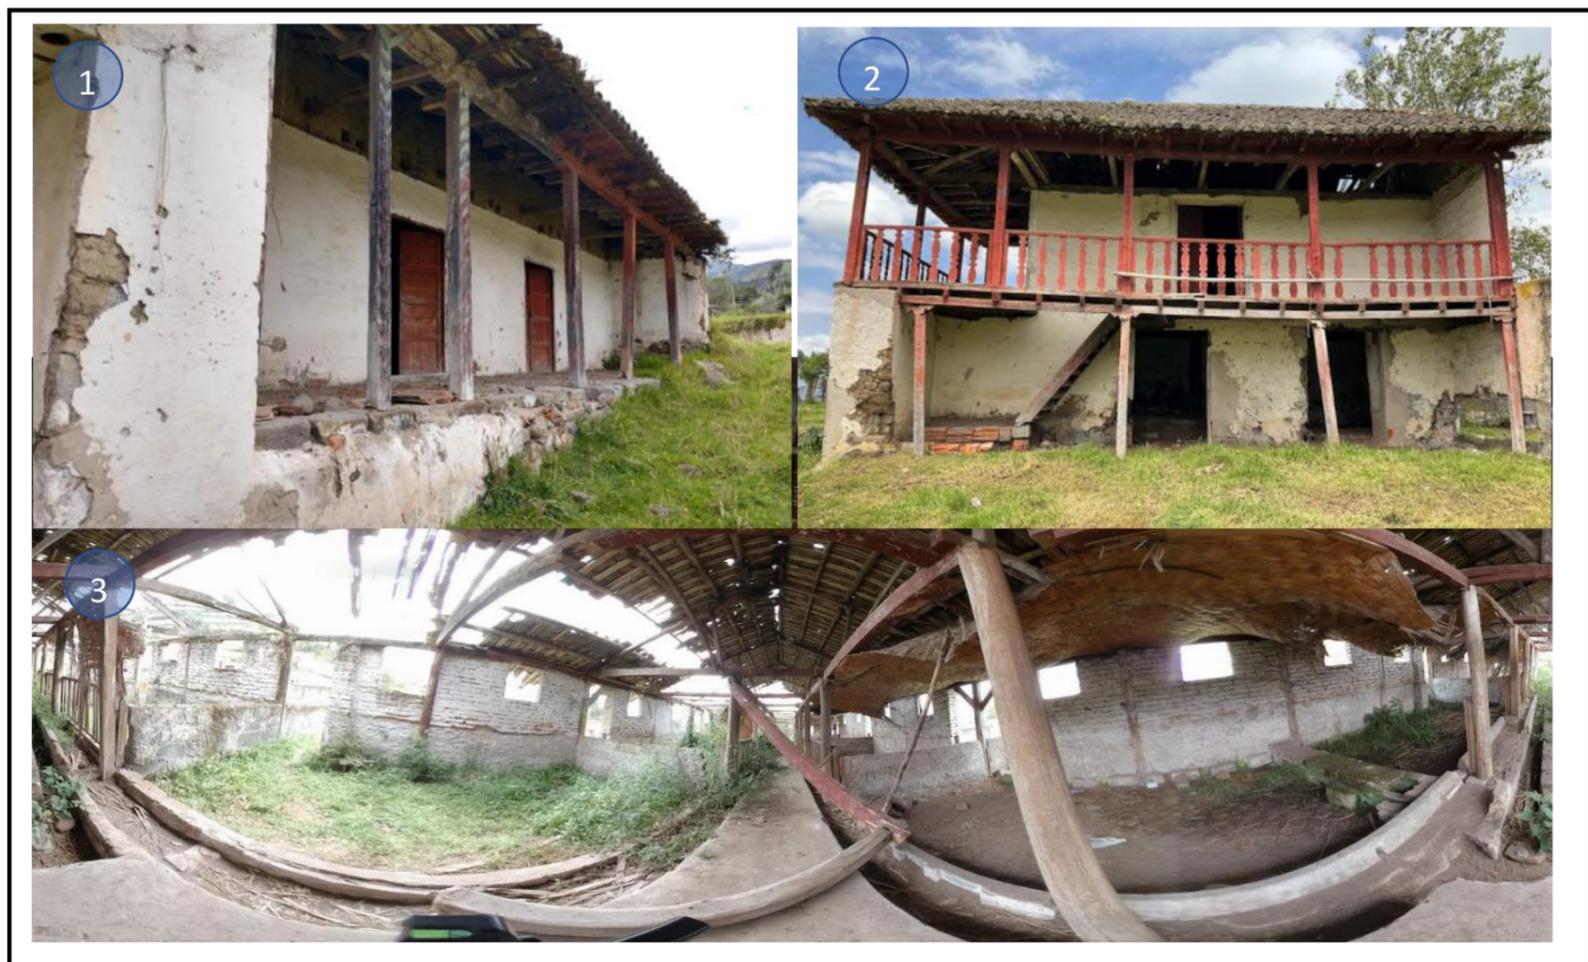
Figura 51. Ficha de Patologías de Estructura. Fuente Luis Segovia 2023

UBICACIÓN	ESTRUCTURA (MADERA)

ORIGEN:
	<p>La presencia de agua en los cimientos y por capilaridad han afectado los muros pero tambien las columnas de madera, que al estar expuestas a la interperie las condiciones atmosfericas han aselerado su deterioro por cuanto no tienen una capa de proteccion ante el agua y el sol, lo que ocasiona que el material se deforme por la carga que soporta.</p>
	CAUSA:
	<p>LESIÓN FÍSICA: Humedad</p>
	<p>LESIÓN MECÁNICA: Pandeo, deformaciones</p>
	<p>LESIÓN QUÍMICA: Xilófagos Hongos</p>
	<p>TRATAMIENTO: Se debe limpiar la zona a trabajar, puede lijarse las columnas, utilizando aceite de linaza m despues en piezas de madera que esten deteriorados se pueden rellenar los faltantes con resina epoxi, si el daño es mayor se haran injertos o sustituir la pieza por completo con la misma materialidad, finalmente se colocara una capa de preservante a fin de evitar el daño por el agua y una capa protectora contra los rayos solares.</p>

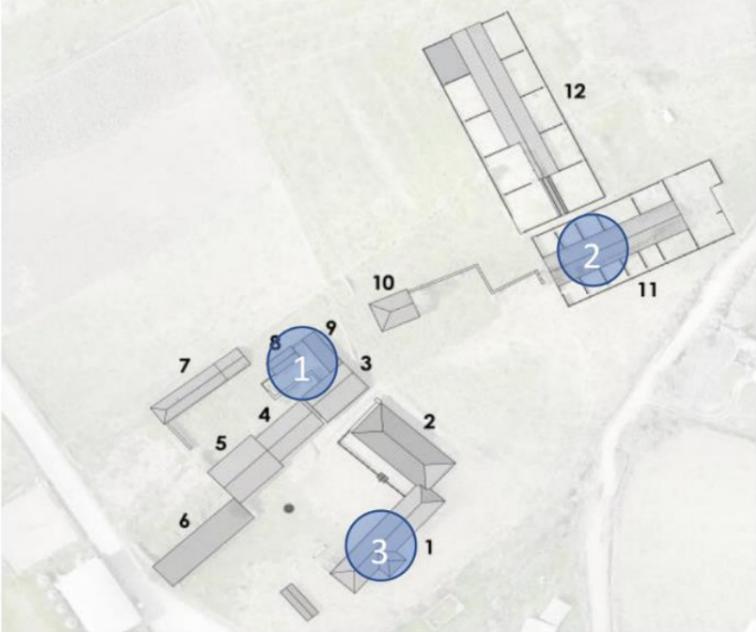
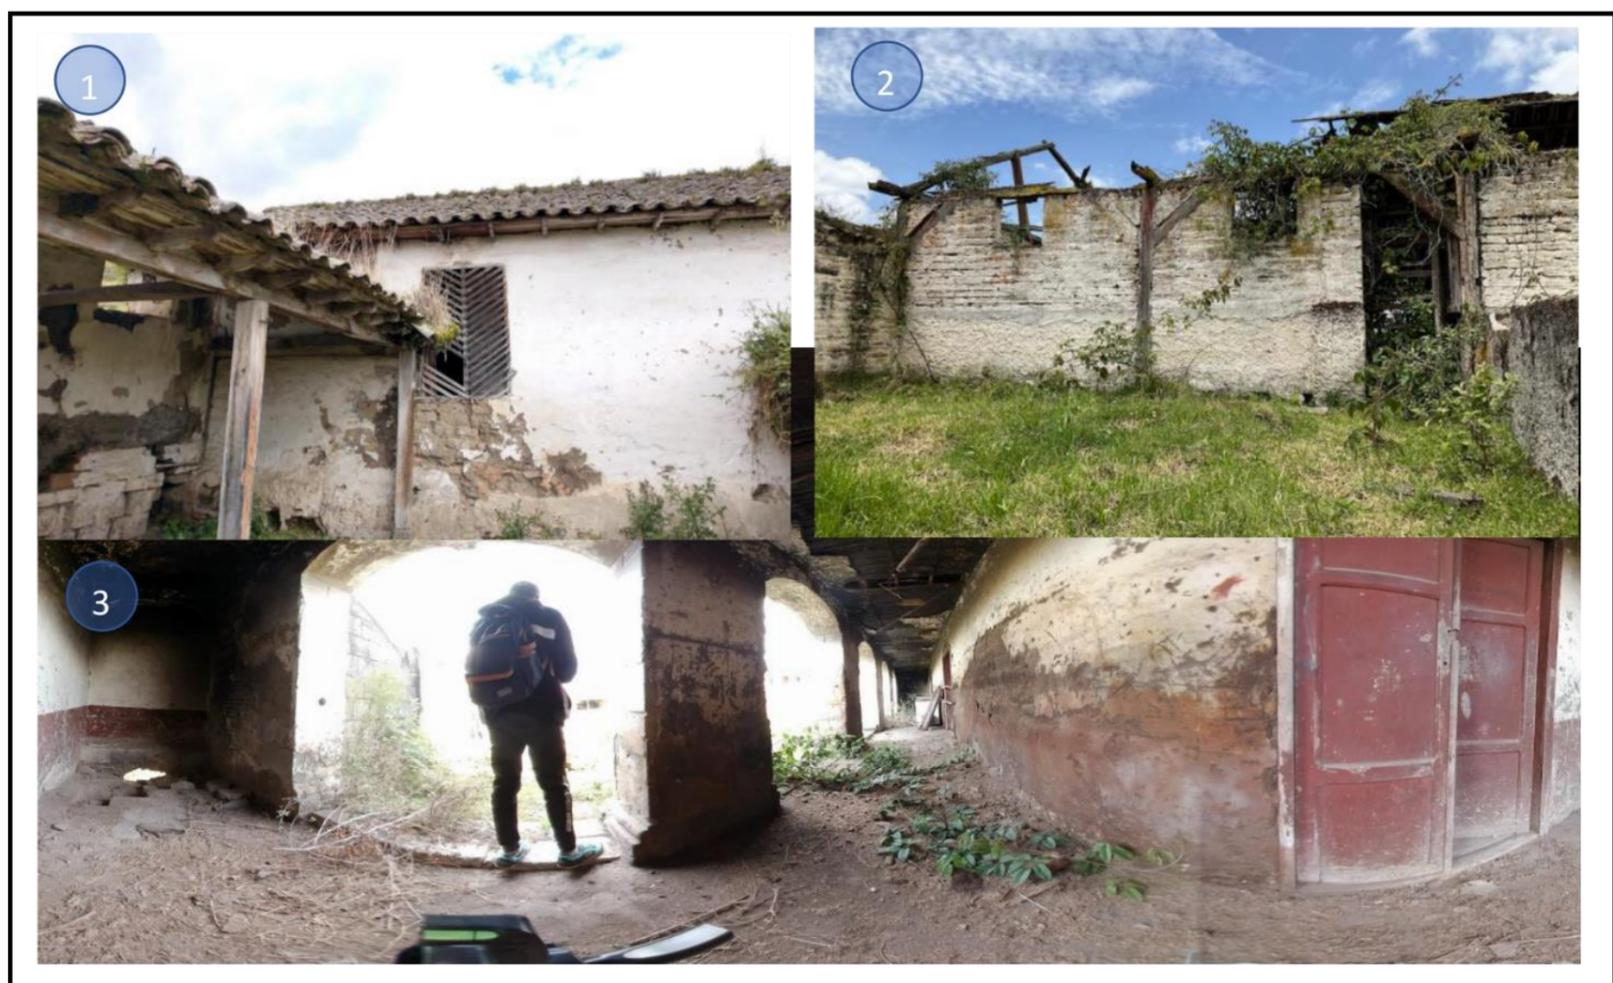
Figura 52. Ficha de Patologías de Muros. Fuente Luis Segovia 2023

UBICACIÓN	MUROS (ADOBE)

MUROS (ADOBE)
	ORIGEN: La presencia de agua en los cimientos y por capilaridad han afectado los muros que en su mayoría son de adobe, además las condiciones atmosféricas y la falta de mantenimiento para proteger los muros han ocasionado que muros de ellos han colapsado. En las mamposterías de ladrillo se observa la presencia de salitre por la humedad que retienen por la colocación de cerámica lo que impide que los muros respiren
	CAUSA:
	LESIÓN FÍSICA:
	Humedad
	LESIÓN MECÁNICA:
	Desprendimiento, Fisuras, Grietas
LESIÓN QUÍMICA:	
Eflorescencias	
Hongos	
TRATAMIENTO:	
La consolidación de los muros es fundamental, se puede utilizar consolidantes naturales a base de barro y paja, en casos de mayor afectación la utilización de malla de nylon, en lo posible retirar elementos extraños y la aplicación de hidrofugantes para evitar el ingreso del agua pero si respirar el muro

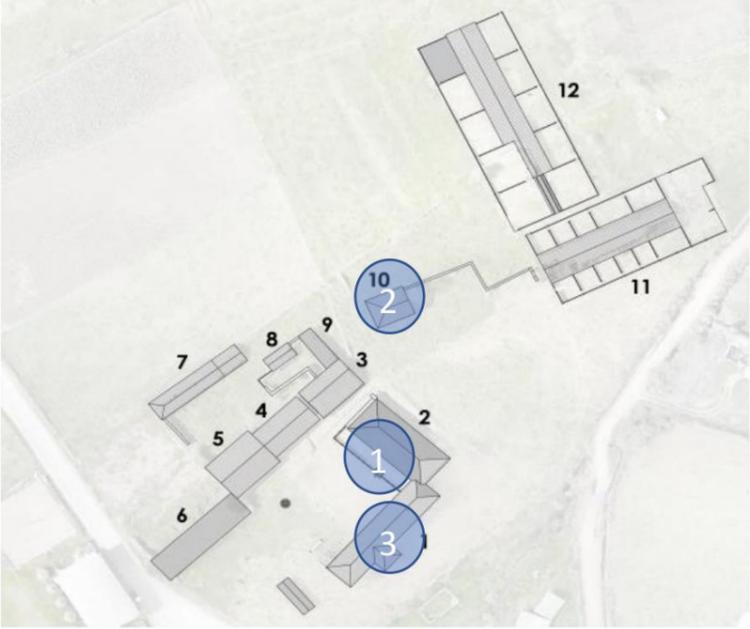
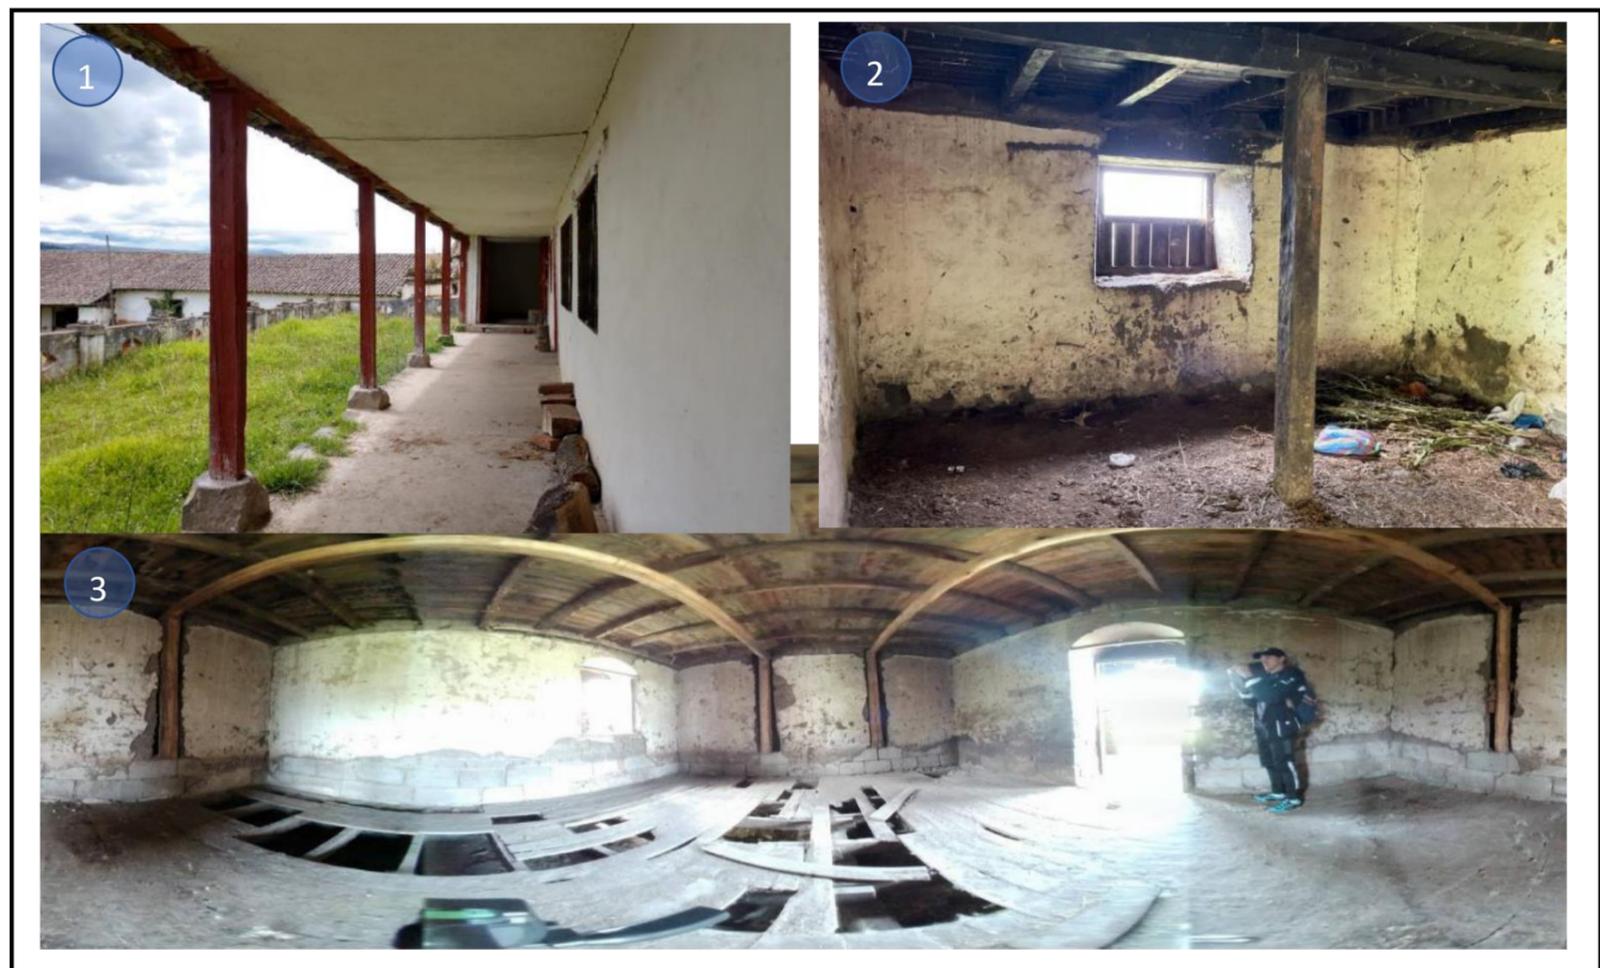
Figura 54. Ficha de Patologías de Pisos. Fuente Luis Segovia 2023

UBICACIÓN	PISOS (MADERA)

ORIGEN:
	<p>El abandono y falta de mantenimiento son las causas del deterioro de los pisos de madera, en las áreas que han sido reemplazados los pisos por cemento se encuentran en un estado solido, pero en áreas que el piso es el suelo natural se observa la erosión del mismo por el viento y la lluvia al estar expuestos a la interperie</p>
	CAUSA:
	<p>LESIÓN FÍSICA: Humedad</p>
	<p>LESIÓN MECÁNICA: Desprendimiento</p>
	<p>LESIÓN QUÍMICA: Eflorescencias Hongos, xilófagos</p>
	<p>TRATAMIENTO: Limpieza del área afectada. Aplicar preservantes que permita que la madera soporte el ataque se hongos por la humedad y xilofagos, ademas colocar cera organica para hidratar la madera y evitar que se deteriore, en las areas faltantes colocar piezas de la misma especie.</p>

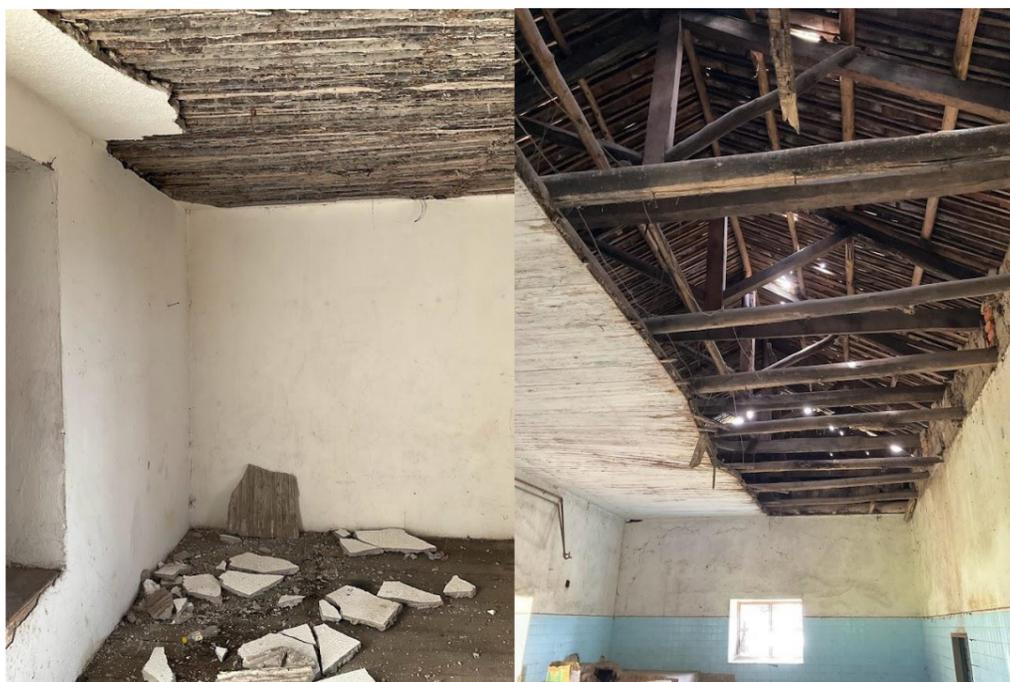
En el bloque 1 el desprendimiento del recubrimiento del cielo raso ha permitido observar que está conformado por palos de que soy muy parecidos al carrizo, el acabado ha sido sustituido por un mortero de cemento, se procederá a retirar este acabado y se dejará visible los palos, se los limpiara y lijará a fin de retirar algún elemento que pueda afectarlo, para protegerlo se aplicará un preservante con brocha, consolidaciones en zonas puntuales y capa de protección.

Figura 77. Cielo raso de las diferentes edificaciones. Fuente Luis Segovia 2023

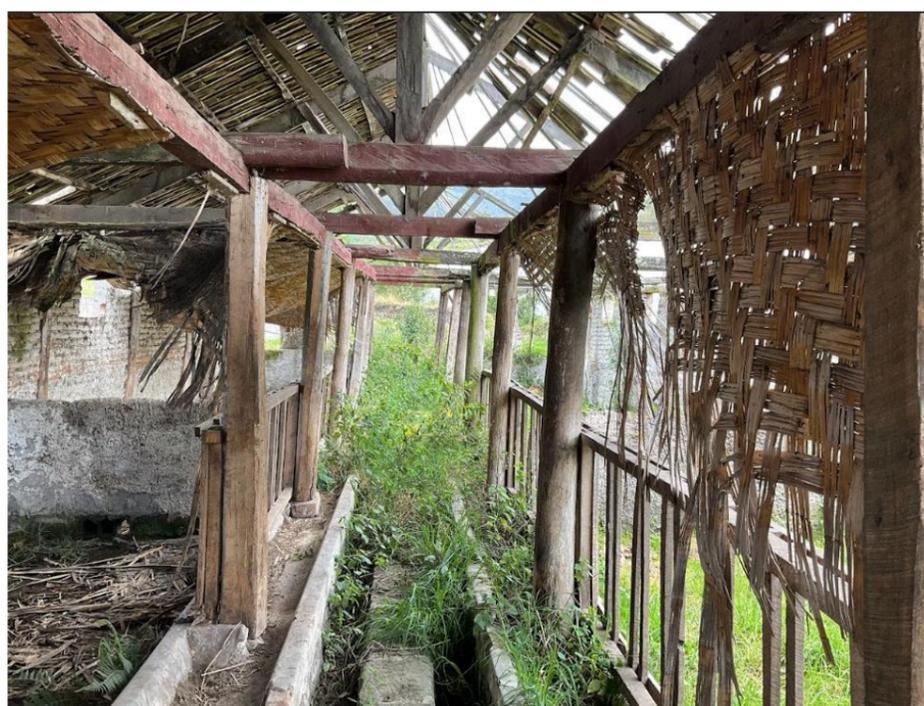
En los bloques 11 y 12 que están destinados a las suites por el estado de conservación de su estructura, se realizara un mantenimiento y recuperación de las piezas que se encuentren en un buen estado, las piezas que no se puedan recuperar se las remplazarán por piezas nuevas, toda la estructura se la preservara, y al igual que los demás espacios la estructura se la dejara vista, en estos espacios el cielo raso está conformado por esterilla, la cual no se la puede recuperar por su alto estado de deterioro.

Figura 78. Cielo raso bloque 11 y 12. Fuente Luis Segovia 2023
