**UNIVERSIDAD NACIONAL DE CHIMBORAZO  
FACULTAD DE INGENIERÍA  
CARRERA DE ARQUITECTURA**

**“PROPUESTA DE INTERVENCIÓN ARQUITECTÓNICA  
PATRIMONIAL DE LA IGLESIA LA MATRIZ DEL CANTÓN PUJILÍ”**

Trabajo de Titulación para optar al título de Arquitecta

**Riobamba, Ecuador. 2024**

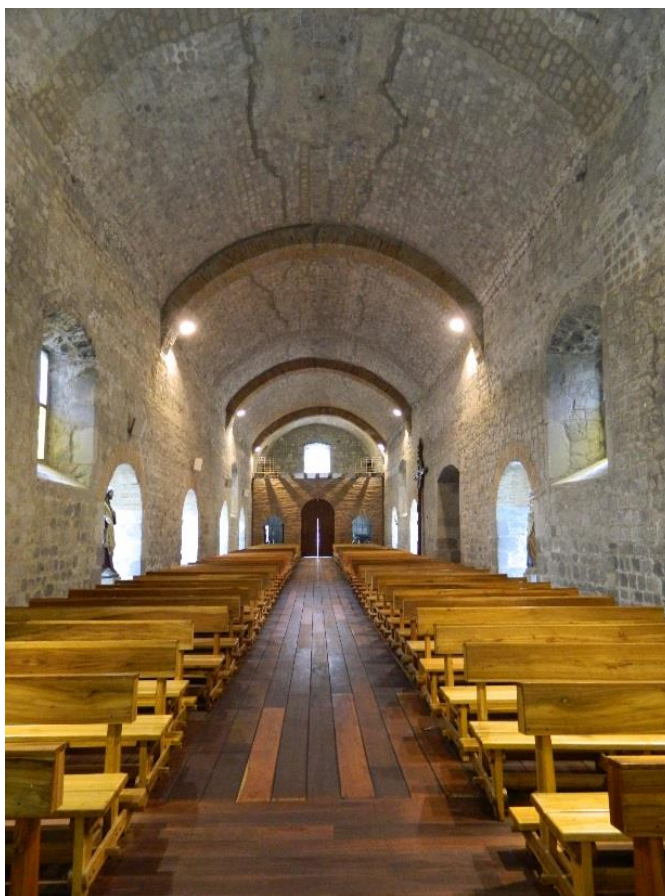
Se puede observar que en la construcción de los elementos de cobertura en la iglesia se ha utilizado piedra riolita de consistencia porosa y suave, que con el pasar de los años por la acción de factores naturales y antropogénicos han contribuido para un deterioro progresivo en los muros de la edificación, produciéndose desgaste y desplazamiento en la piedra.

*Figura 58. Estado actual de la iglesia La Matriz*  
*Fuente: Elaboración propia*

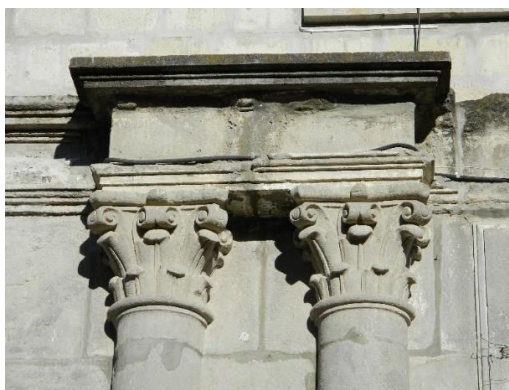
**Figura 59.** Vista de relleno de cemento de la cornisa en la fachada principal  
**Fuente:** Elaboración propia

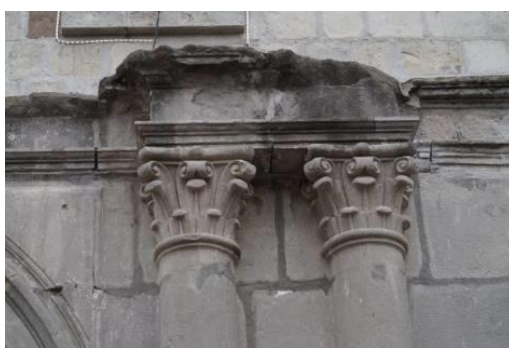
**Figura 60.** Vista del deterioro de la cornisa en la fachada principal  
**Fuente:** Elaboración propia

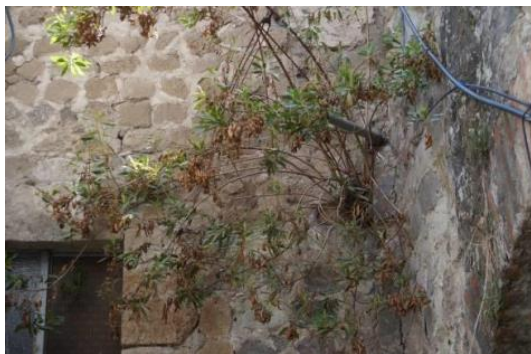
**Figura 61.** Presencia de plantas en esquinas de la iglesia  
**Fuente:** Elaboración propia

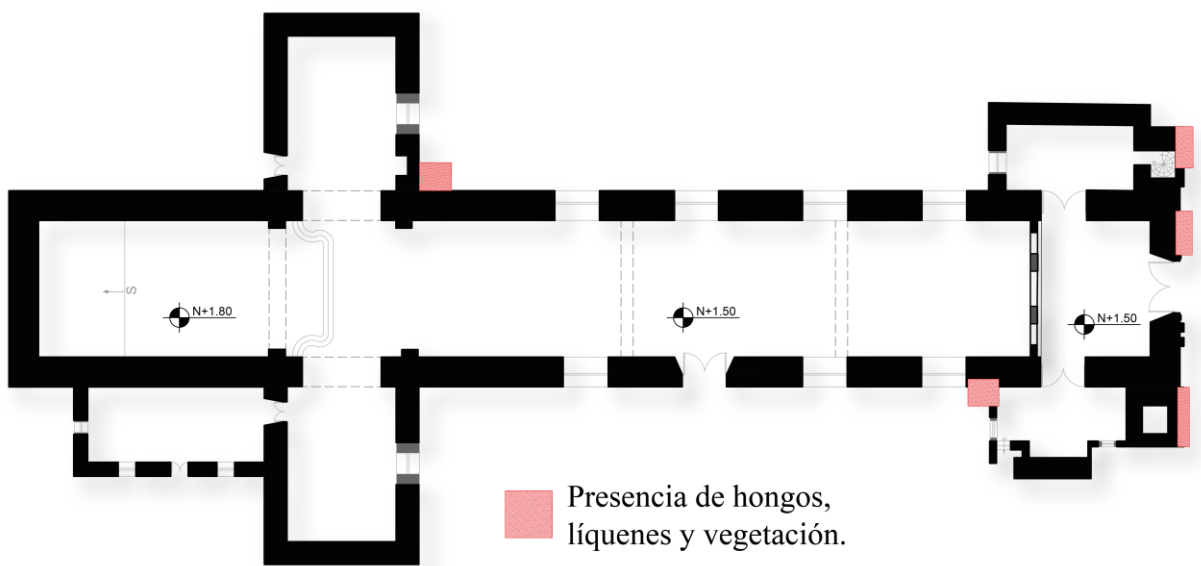
*Figura 63: Ubicación de vegetación en el plano*  
*Fuente: Elaboración propia*

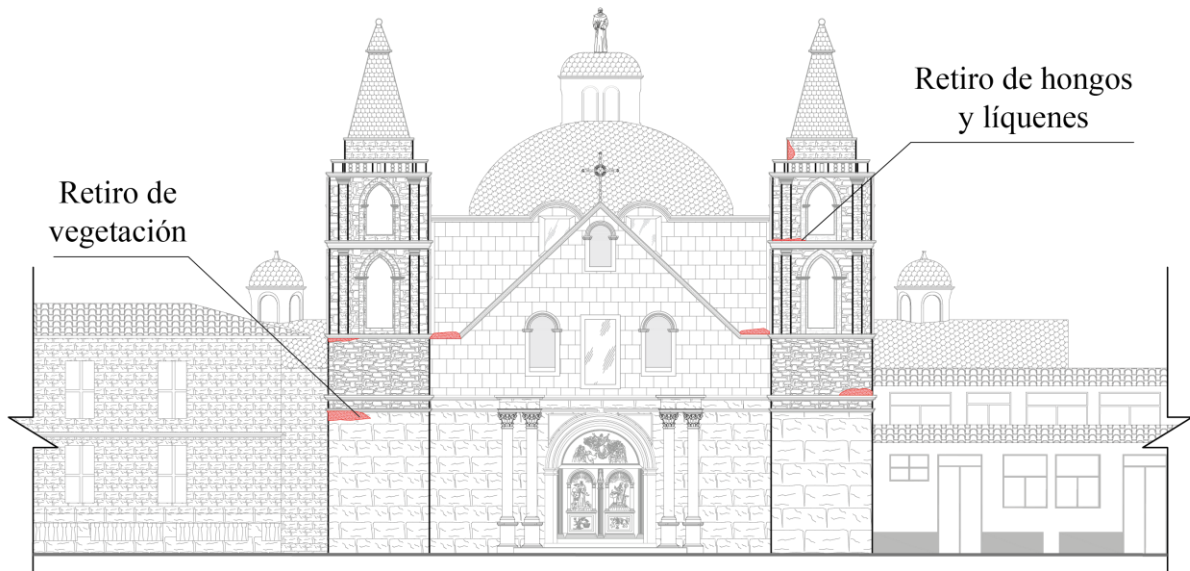
**Figura 64:** Localización de vegetación en fachada este  
**Fuente:** Elaboración propia

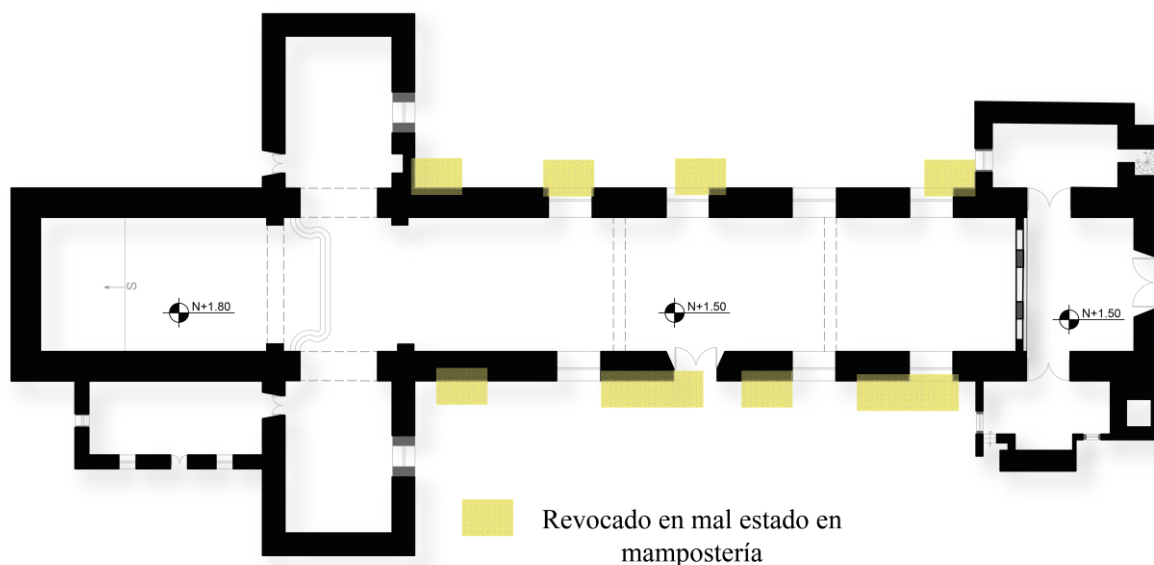
*Figura 66: Ubicación de pérdida de revocado en el plano*

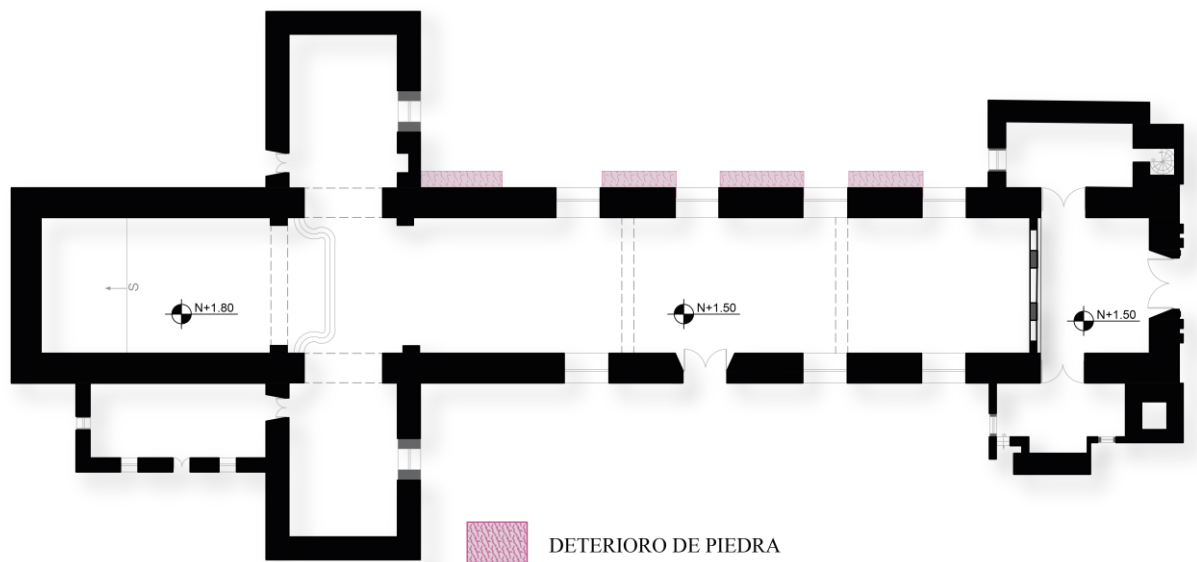
**Figura 71:** *Planta baja con deterioro de piedra en mampostería*  
**Fuente:** *Elaboración propia*

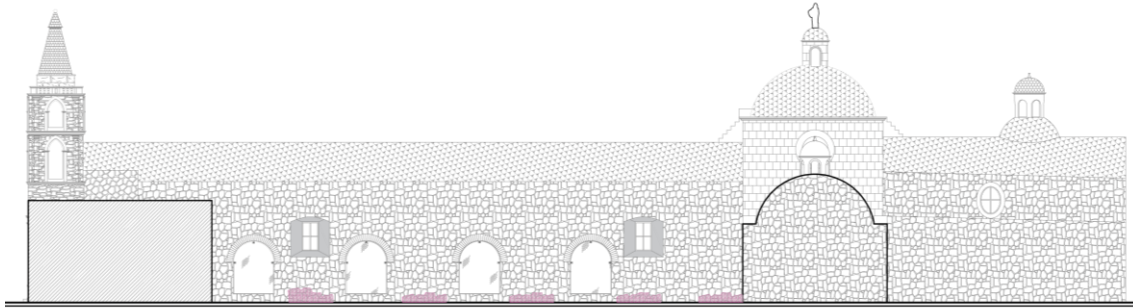
**Figura 72:** Deterioro de piedra en fachada norte

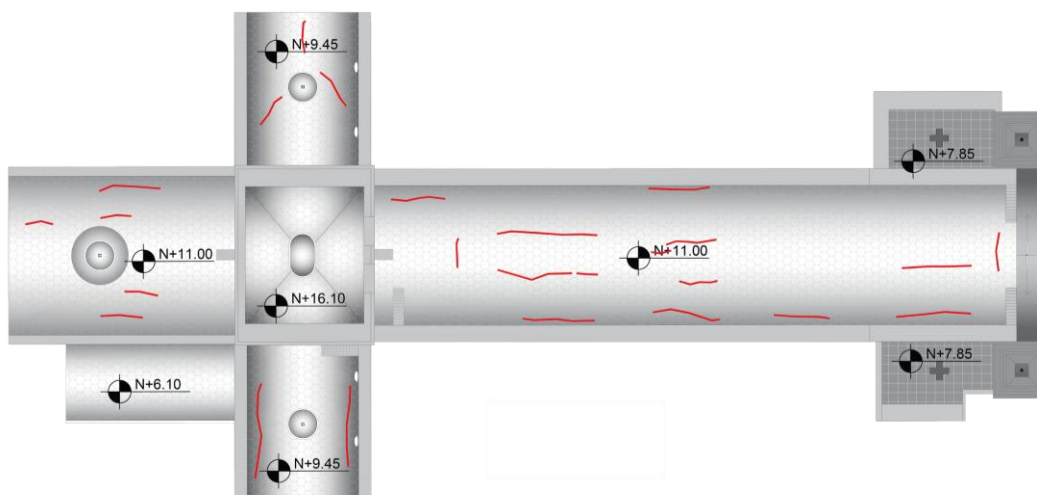
**Figura 76:** Grietas en planta de cubierta  
**Fuente:** Elaboración propia

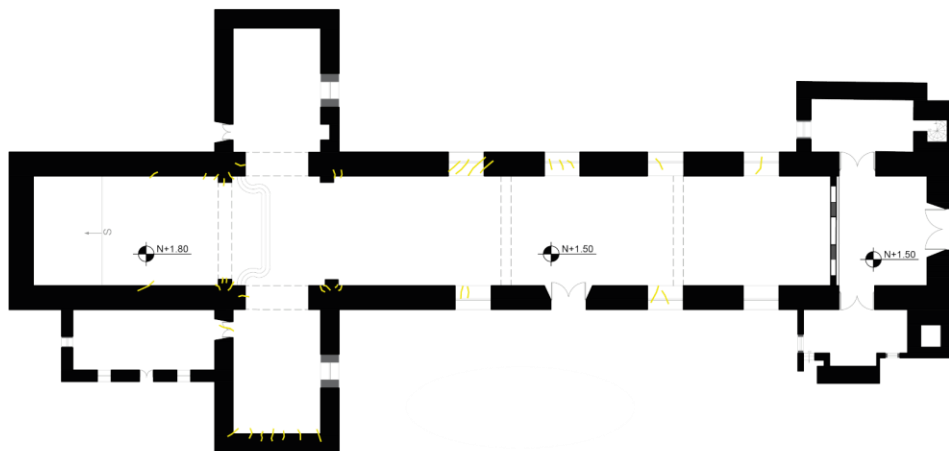
**Figura 77: Grietas en planta baja**  
**Fuente: Elaboración propia**

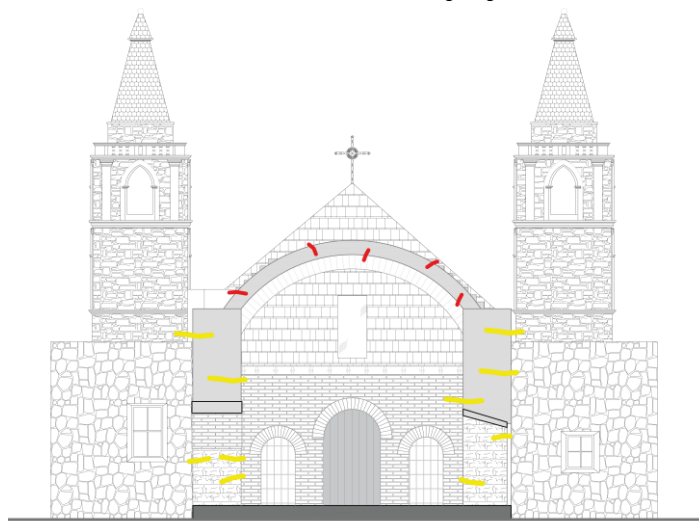
**Figura 78: Vista de grietas y fisuras en corte E-E'**  
**Fuente: Elaboración propia**

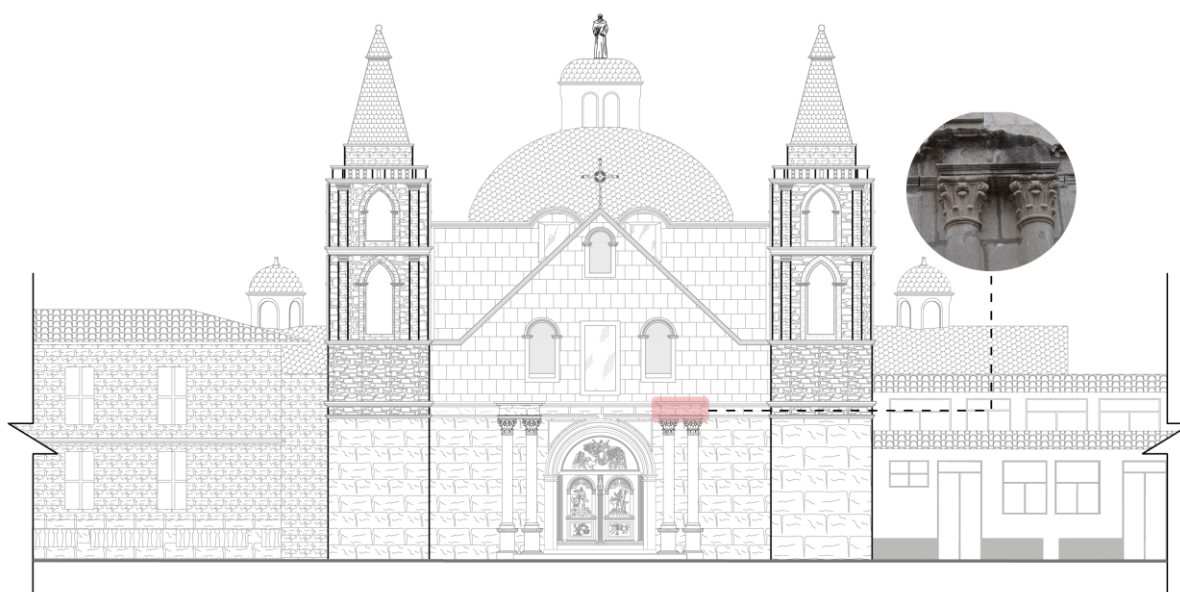
*Figura 82: Cornisa deteriorada en fachada este*

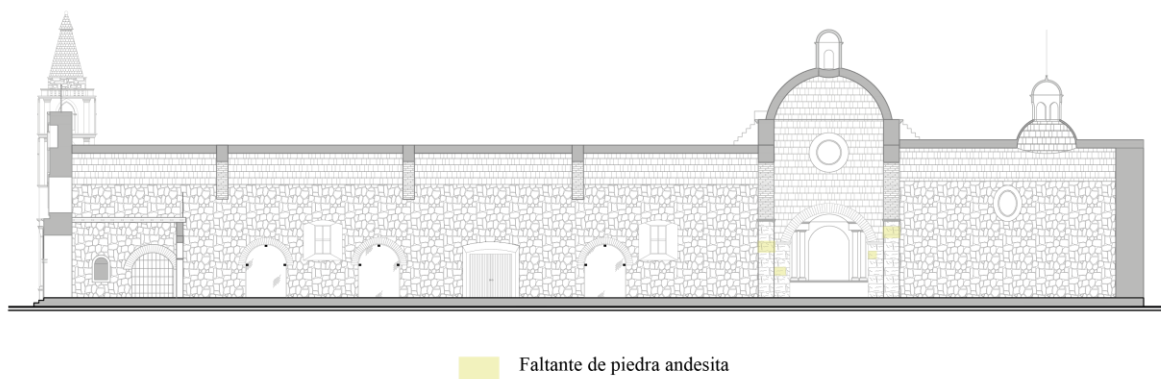
**Figura 84:** Faltante de piedra andesita en columnas

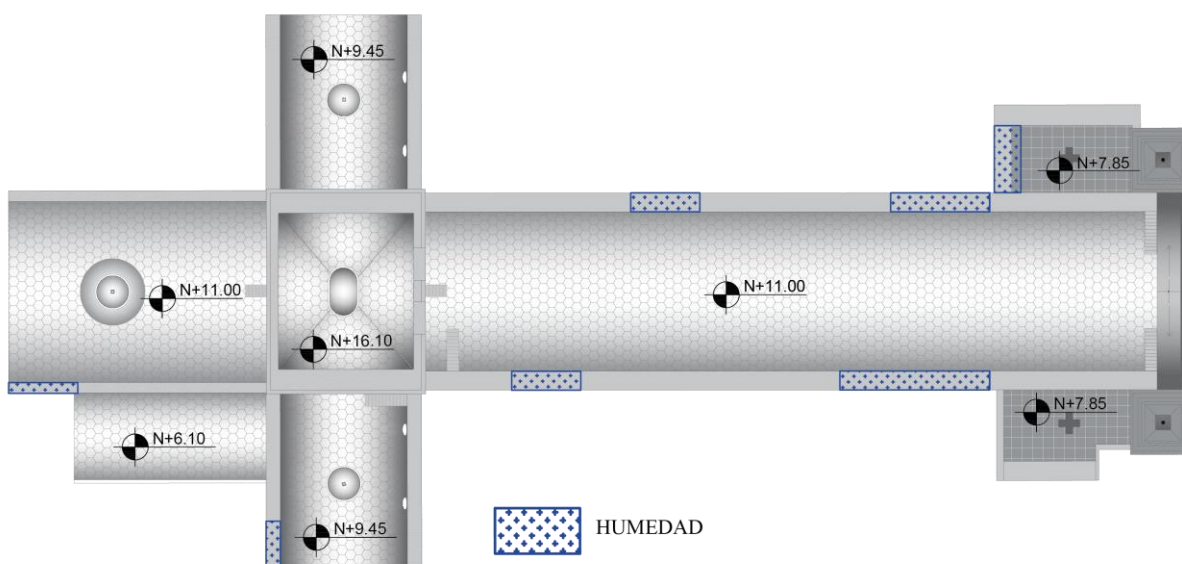
**Figura 87:** Zonas afectadas por humedad en planta de cubierta

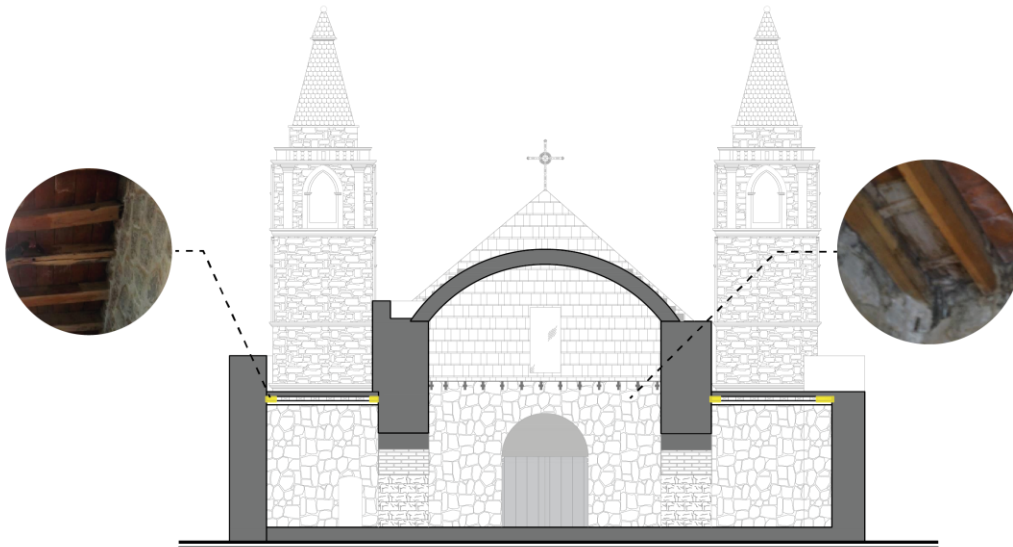
**Figura 92:** Vigas en mal estado
