**UNIVERSIDAD NACIONAL DE CHIMBORAZO**  
**FACULTAD DE INGENIERÍA**  
**CARRERA DE ARQUITECTURA**

“Propuesta de intervención arquitectónica en la hacienda patrimonial La Armenia, parroquia  
Licán Riobamba”

**Trabajo de Titulación para optar al título de Arquitecto/a**

**Riobamba, Ecuador. 2024**

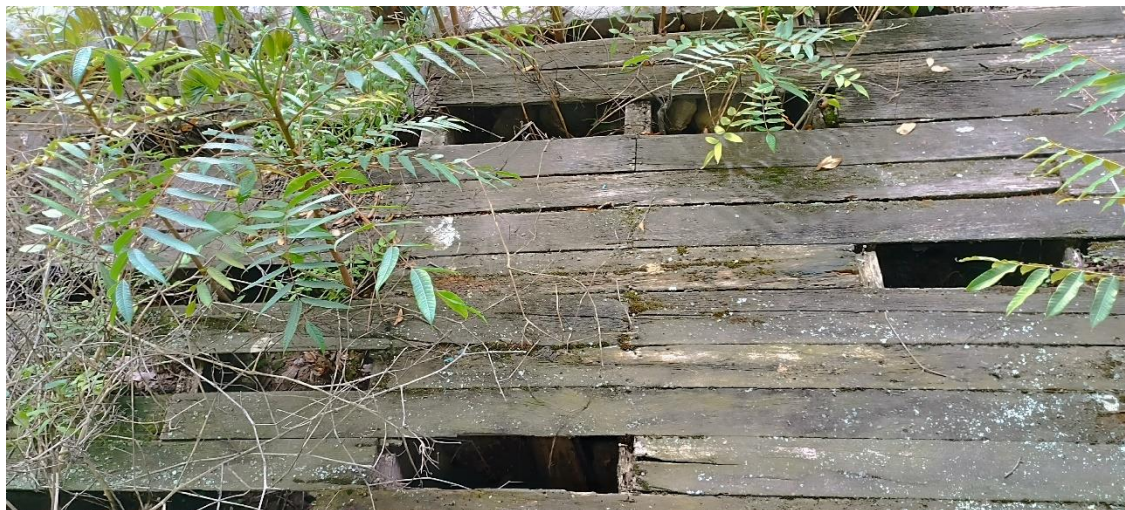
**Figura 24**

*Entablado de madera estado actual de la hacienda*

*Nota.* Fotografía donde se puede evidenciar un ejemplo del efecto de la temperatura del sitio sobre el inmueble como el alabeo de la madera y la invasión de vegetación. Elaborado por (Autor de Tesis, 2023).

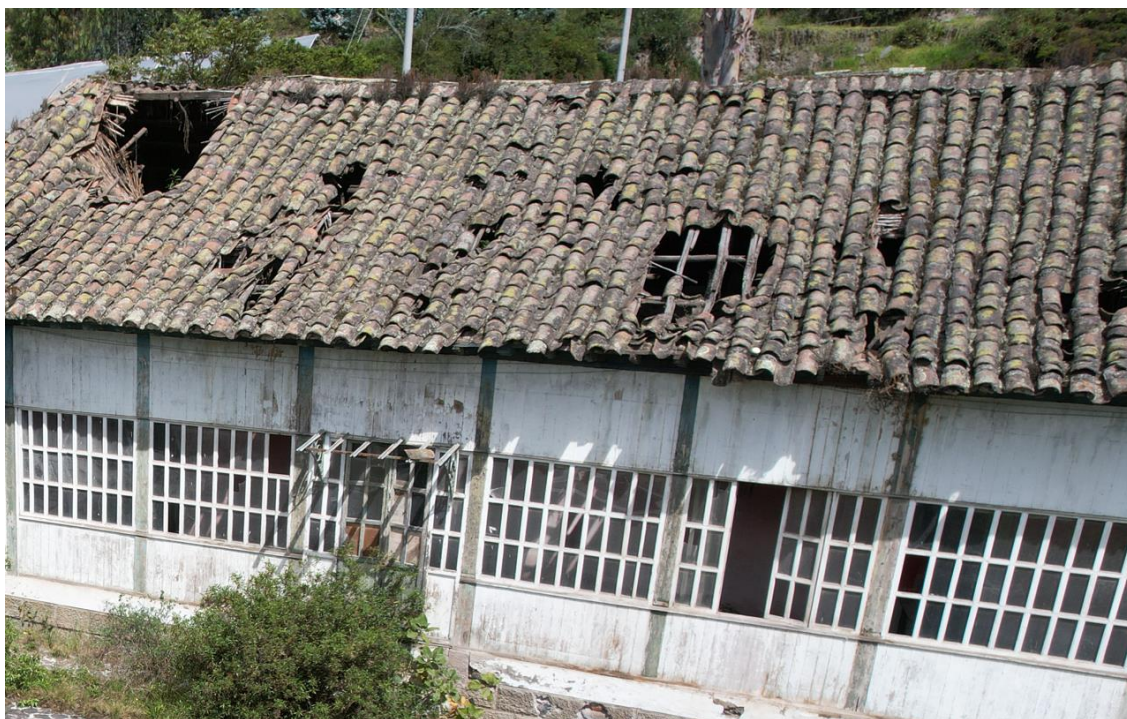
**Figura 30**

*Estado actual de la cubierta de la casona principal*

*Nota.* Los desprendimientos que se pueden ver en la fotografía de la cubierta son producto de la radiación solar que debilita la teja y la madera estructural. Elaborado por (Autor de Tesis, 2023).

En la cubierta, debido al rápido deterioro de la estructura interna, se propone un reemplazo total con madera del mismo tipo es decir de eucalipto, previamente tratada, añadiendo nuevas uniones y conservando la forma original. Se sugiere colocar planchas de madera OSB de 6 mm de grosor impermeabilizada sobre la estructura reemplazada con el fin de reforzar y proteger contra las condiciones climáticas. Para finalizar, se extraen todas las tejas originales y se da un mantenimiento profundo para reutilizarlas junto con otras tejas nuevas de características similares.

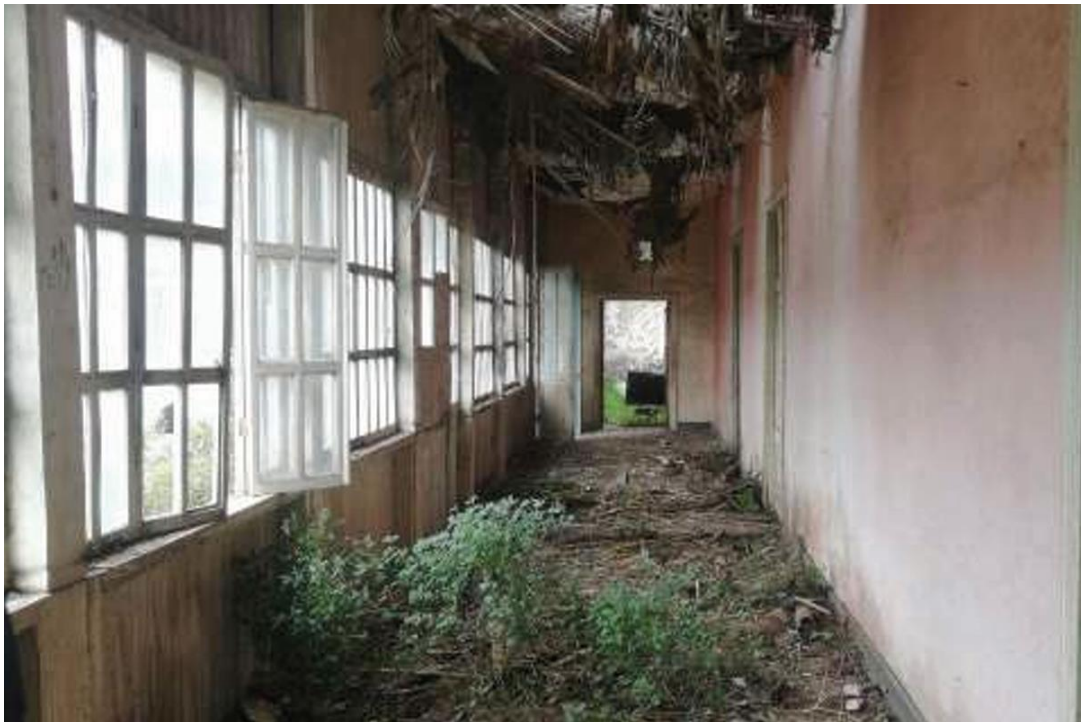
**Figura 35**

*Nota.* Interior del pasillo este que conecta con el resto de habitaciones, se puede apreciar un estado ruinoso y con vegetación invasiva presente (Autor de Tesis, 2023).

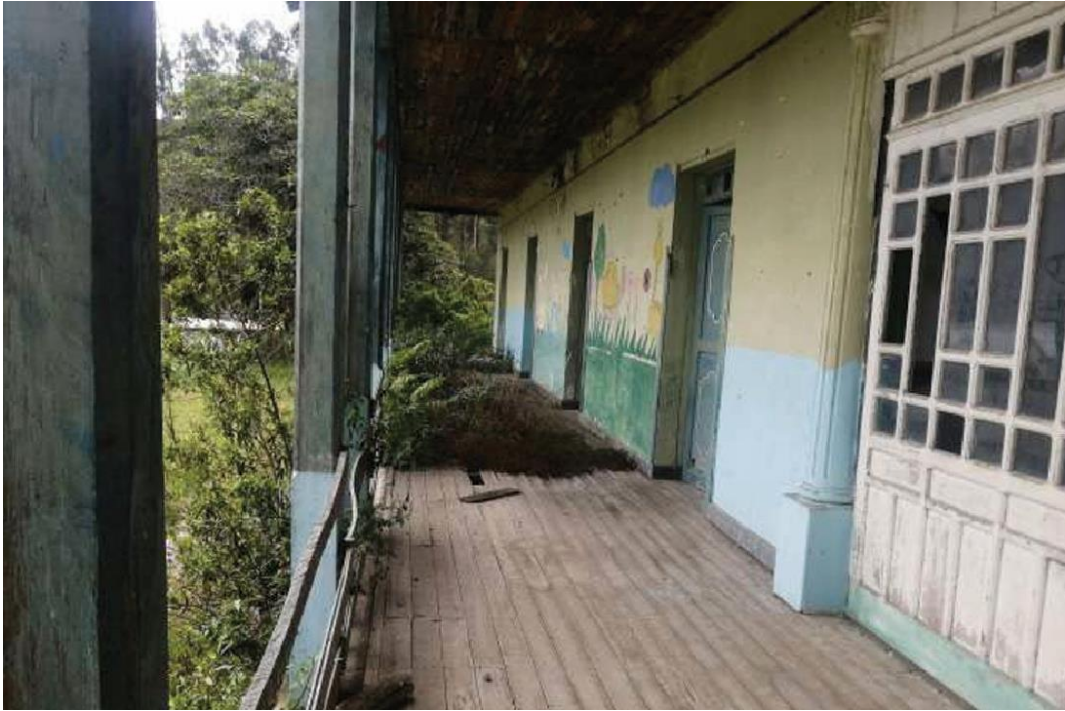
**Figura 37**

*Nota.* Vista del pasillo exterior que conecta con las habitaciones, de igual manera se ve como la vegetación se toma parte del piso generando daños. (Autor de Tesis, 2023).

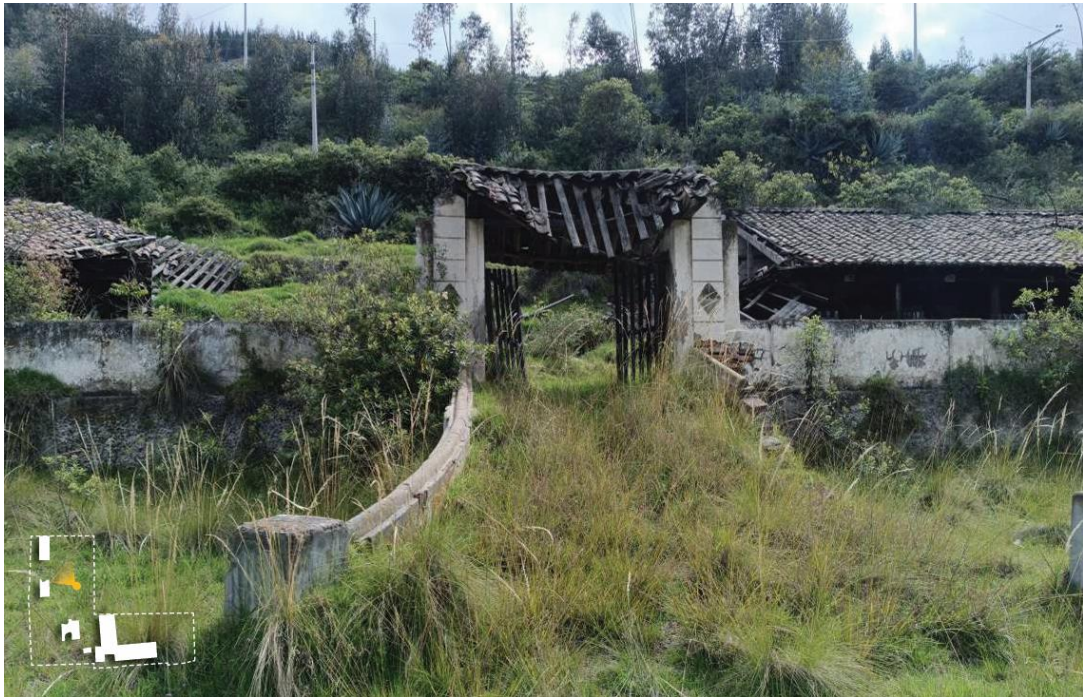
**Figura 39**

*Nota.* Fotografía del acceso a las caballerizas, se observa parte del colapso que el bloque tuvo, la vegetación se encuentra presente en casi todo este lugar (Autor de Tesis, 2023).

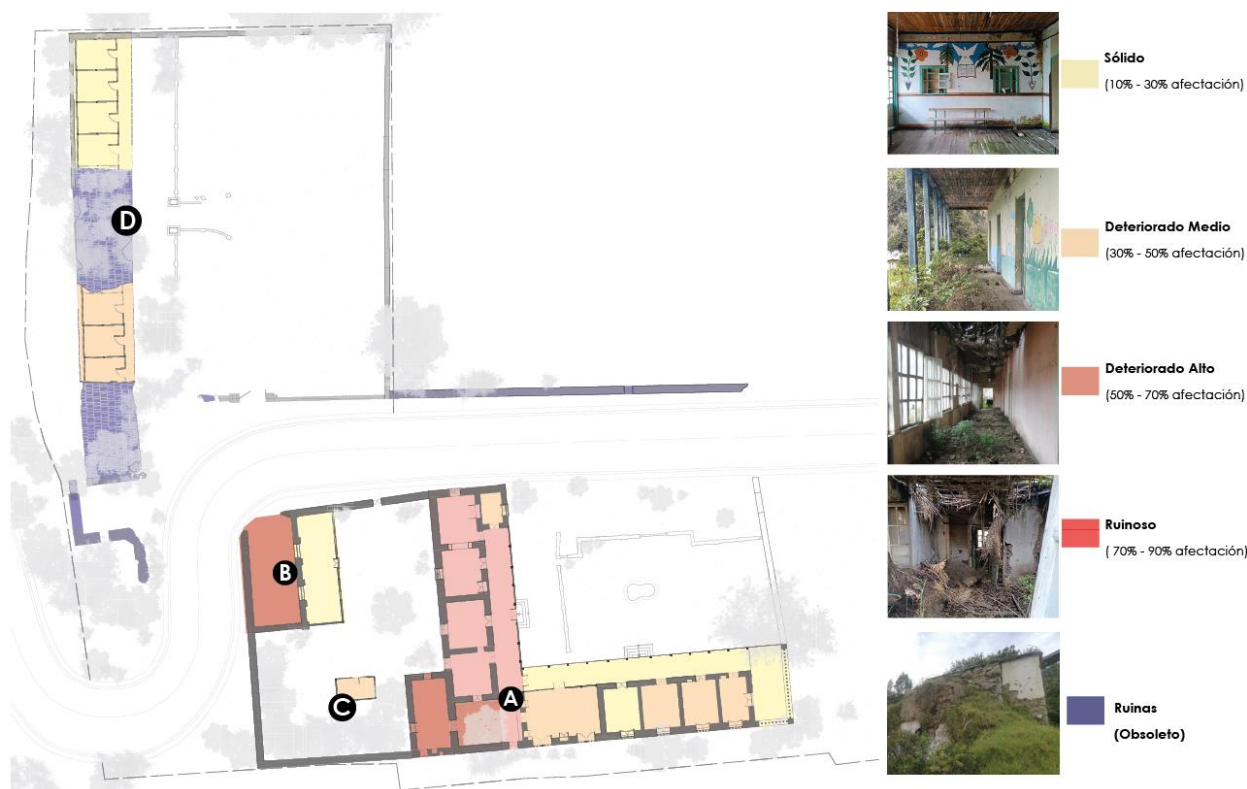
## Anexo 28. Zonas nivel de deterioro, estado actual del inmueble

Tras realizar una inspección visual e identificar las patologías mediante un levantamiento gráfico con el fin de registrarlos en fichas técnicas, se obtiene una valoración general del estado del inmueble, evidenciando áreas con un deterioro total, además de espacios inaccesibles que representan un riesgo de colapso. **(Ver Anexo 28)**
