UNIVERSIDAD NACIONAL DE CHIMBORAZO

Variables externas que influyen en el desgaste del pavimento flexible en vías de segundo orden del cantón Guano.

Trabajo de Titulación para optar al título de Ingeniero Civil

Riobamba, Ecuador. 2025

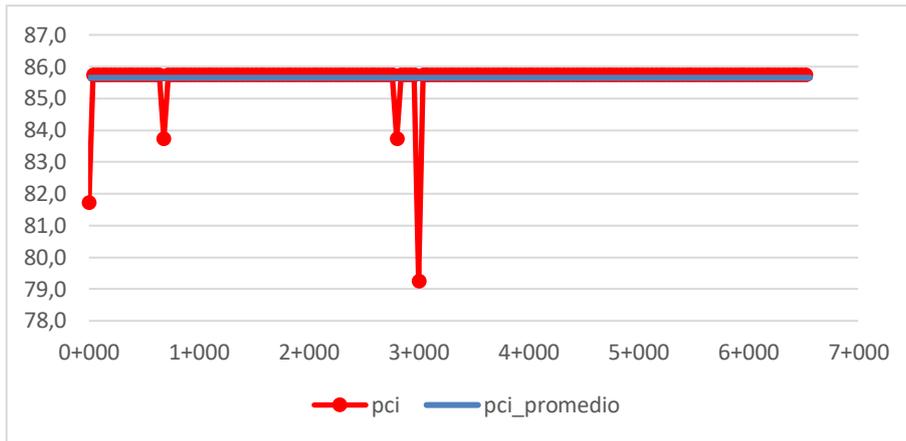
Figura 3a. PCI en la vía Urbina

El análisis del comportamiento del Índice de Condición del Pavimento (PCI) que se visualiza en la figura 3a, 3b, 3c, permite probar la variabilidad del estado del pavimento flexible a lo largo del tramo vial. La figura 3a, representa la vía Urbina, siendo el PCI promedio de 85.7, lo que ubica a este tramo vial en la categoría de “Buena” según la metodología de clasificación. No obstante, la distribución de los valores a lo largo del tramo revela fluctuaciones importantes que permiten identificar zonas críticas. Entre ellas se destacan caídas localizadas del PCI en las abscisas K0+000 (PCI=81.7), K0+680 y K2+800 (PCI=83.7), siendo la más notable la registrada en K3+000, donde el PCI desciende hasta 79.3, clasificando ese segmento como de condición “Regular”. Estas variaciones evidencian la presencia de fallas estructurales o superficiales que podrían estar asociadas a fisuras, baches, deterioro por fatiga o problemas de drenaje. En consecuencia, este tramo requiere intervenciones específicas para corregir estos defectos antes de que evolucionen hacia estados severos.

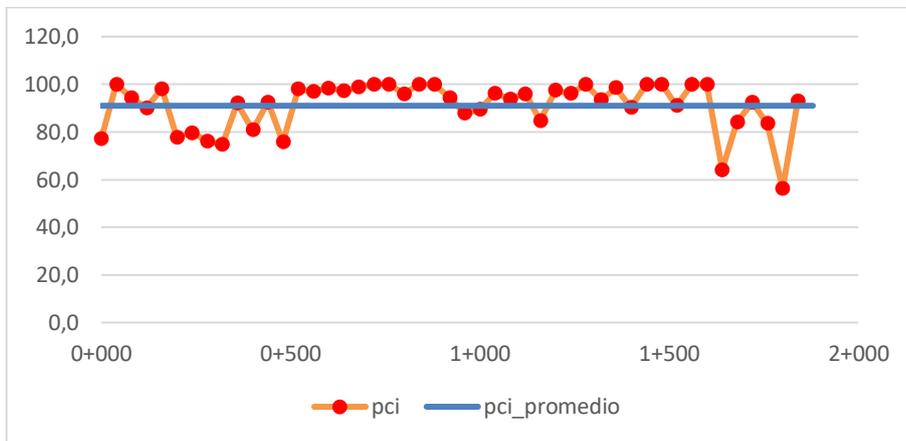
Figura 3b. PCI de la vía San Pablo – Talaguag

Por otro lado, la figura 3b, representa la vía San Pablo–Talaguag la cual indica un comportamiento óptimo, con un PCI promedio de 91, lo que la posiciona dentro de la categoría “Excelente”. A pesar de ello, no se debe asumir una condición similar, ya que el análisis revela que entre la abscisa K0+00 y K1+000 existen valores intermedios como 77, 74.7 y 75.7, que indican un estado Bueno y que, aunque no representan un deterioro severo, sí son señales tempranas de afectación superficial. Estas áreas deben ser consideradas para mantenimiento preventivo con el objetivo de preservar el nivel funcional del pavimento. Por otra parte, el tramo comprendido entre las abscisas K1+600 y K2+000 metros presenta una disminución del PCI con valores de 64.1 y 56.2, lo que corresponde a una condición Regular y Deficiente respectivamente. Esta situación exige una intervención correctiva, ya que el deterioro en estas zonas podría comprometer la seguridad vial si no se atiende de forma inmediata.

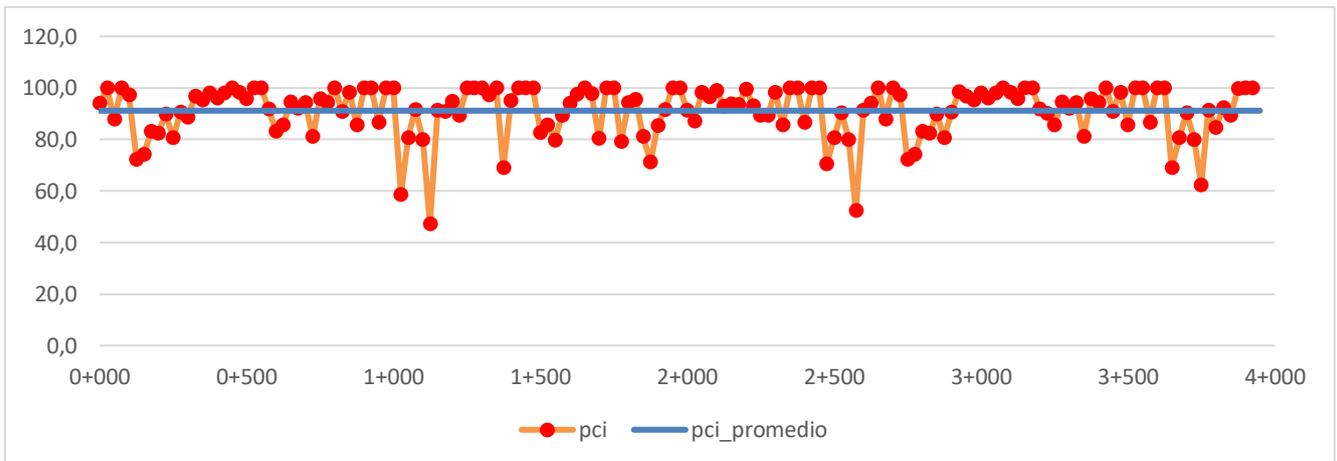
Figura 3c. PCI de la vía Talaguag

En cuanto la figura 3c, representa la vía Talaguag, en la cual se registra un PCI promedio de 91.1, también clasificado como “Excelente”, pero con una variabilidad significativa a lo largo de sus 4000 metros. El análisis revela sectores críticos en la abscisa K1+000 (PCI de 58.6 y 47.2), abscisa K2+575 (PCI de 52.4) y en las cercanías de la abscisa K3+800 (PCI de 62.4), todos los cuales se ubican en categorías “Deficiente” o “Regular”. Aunque la mayoría del tramo mantiene valores superiores a 85, estas zonas con deterioro evidente requieren una atención primordial. Se observa además una tendencia dispareja, especialmente entre la abscisa K1+500 y K2+600, donde aparecen valores intermedios que oscilan entre “Bueno” y “Regular”, lo que sugiere un patrón de deterioro progresivo. Esta estrategia de análisis segmentado es esencial para una adecuada planificación del mantenimiento, priorizando recursos de manera eficiente mediante la aplicación de tratamientos preventivos en zonas con desgaste inicial y correctivos en sectores con deterioro avanzado.

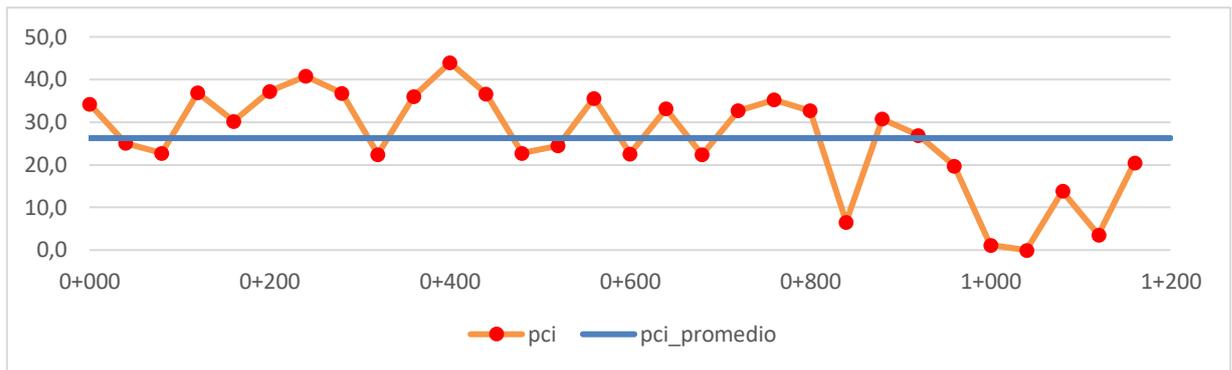
Figura 4.PCI en la vía Guano-San Andrés

En la figura 4 se puede observar claramente el comportamiento variable del PCI de la vía Guano San Andrés, lo cual indica que existen secciones con deficiencia en condiciones estructurales y funcionales, y otras con deterioro fallido. El valor promedio del PCI, representado por la línea azul horizontal, se sitúa en $PCI=26.3$, lo que, según la metodología de evaluación del PCI, clasifica a la vía en una condición "Mala". Sin embargo, es importante destacar la presencia de varios tramos que presentan valores significativamente por debajo del promedio, especialmente entre los tramos K0+900 a K1+100, donde el PCI cae por debajo de un $PCI=10$, alcanzando incluso valores cercanos a 0, lo que indica un deterioro severo del pavimento, clasificada como una condición "Fallido" y por ello estas zonas requieren atención prioritaria, ya que representan tramos críticos que podrían afectar gravemente la funcionalidad y seguridad de la vía.

Por otro lado, otros tramos ubicados entre K0+000 y K0+500, presentan PCI entre 30 y 45, que corresponden a condiciones "Muy Deficiente" a "Deficiente", lo que indica que, a pesar de que no están en óptimas condiciones, requieren intervenciones correctivas antes de que evolucionen a estados críticos. Solo unos pocos tramos puntuales superan los 40 puntos, alcanzando una clasificación "Deficiente", pero no se registra ningún tramo que califique como "Regular", "Bueno" o "Excelente".

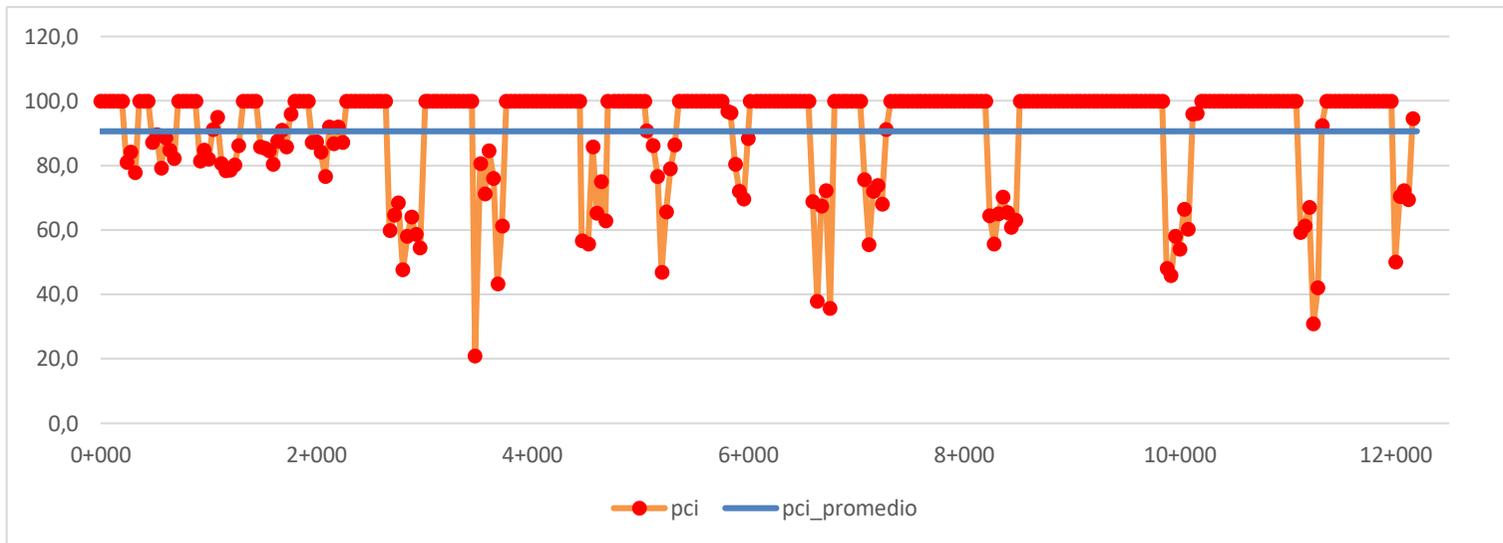
Figura 5a. PCI en la vía Guano-Ilapo

La figura 5a, perteneciente a la vía Guano–Illapo muestra un comportamiento general favorable, con un PCI promedio cercano a 90, clasificado como “Excelente”. Sin embargo, esta condición general es interrumpida por tramos con deterioro severo. Se destaca el punto K0+3470, con un valor de PCI igual a 21, clasificado como “Muy Deficiente”, lo cual refleja un deterioro crítico en esa sección. La presencia de estos valores mínimos, pese al alto promedio general, evidencia una distribución irregular del deterioro, lo que requiere intervenciones correctivas puntuales en lugar de acciones generales. Las causas pueden estar relacionadas con problemas estructurales, tráfico concentrado o fallas en el drenaje.

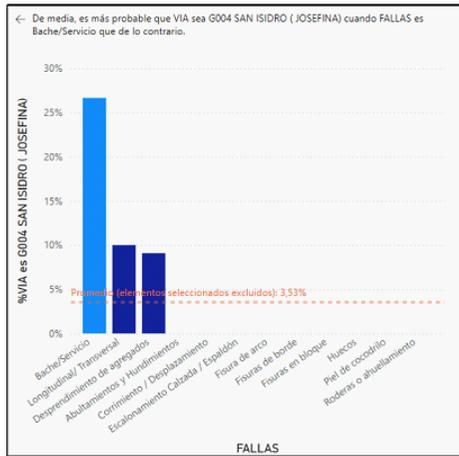
6 a. San Isidro Josefina

En la Figura 6a, correspondiente a la vía San Isidro Josefina, se evidencia una clara superioridad de la falla del tipo Bache - Servicio, con una probabilidad del 26.67%. Según MOPC (2016). Un bache es la descomposición total de la superficie del pavimento y su separación en una innegable dilatación, comúnmente menor de 0.9 m de diámetro, creando un hoyo, de bordes claros y lados verticales en su parte superior. Lo cual forma daños estructurales que impiden la prolongación del pavimento; su presencia es indicativa de un mantenimiento insuficiente. Además, se observan otras fallas importantes como longitudinal - Transversal (10%), desprendimiento de agregados (9.09%), indicando posibles problemas relacionados con un drenaje deficiente, mala calidad de materiales y envejecimiento prematuro.

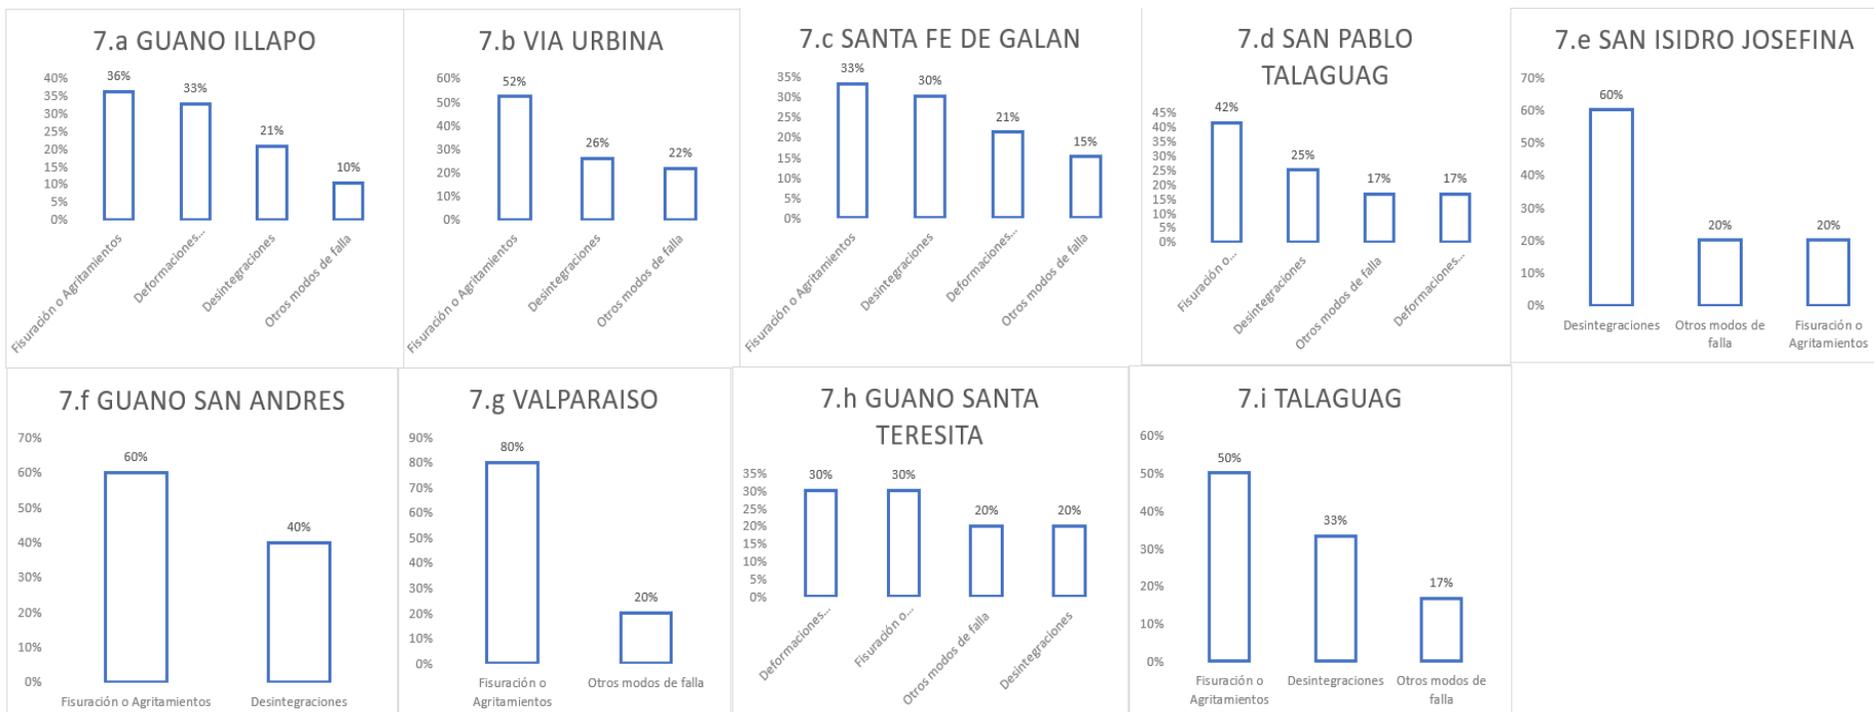
Figura 7. Distribución porcentual de los tipos de fallas en la vía Guano – Illapo.

En la figura 7.a correspondiente a la vía Guano Ilapo, se observa que las fallas predominantes en el pavimento flexible es la fisuración o agrietamientos con un 36%, seguida de deformaciones permanentes con un 33%, desintegraciones con un 21% y otros modos de falla con un 10%, lo que indica un daño significativo tanto superficial como estructural. Los agrietamientos se asocian a esfuerzos de fatiga, contracciones térmicas o defectos en el diseño estructural del pavimento (Mamlouk & Zaniewski, 2011), aclaran que las deformaciones permanentes son el resultado de cargas vehiculares intensas y el mal diseño del pavimento flexible, reflejando una capacidad portante insuficiente.

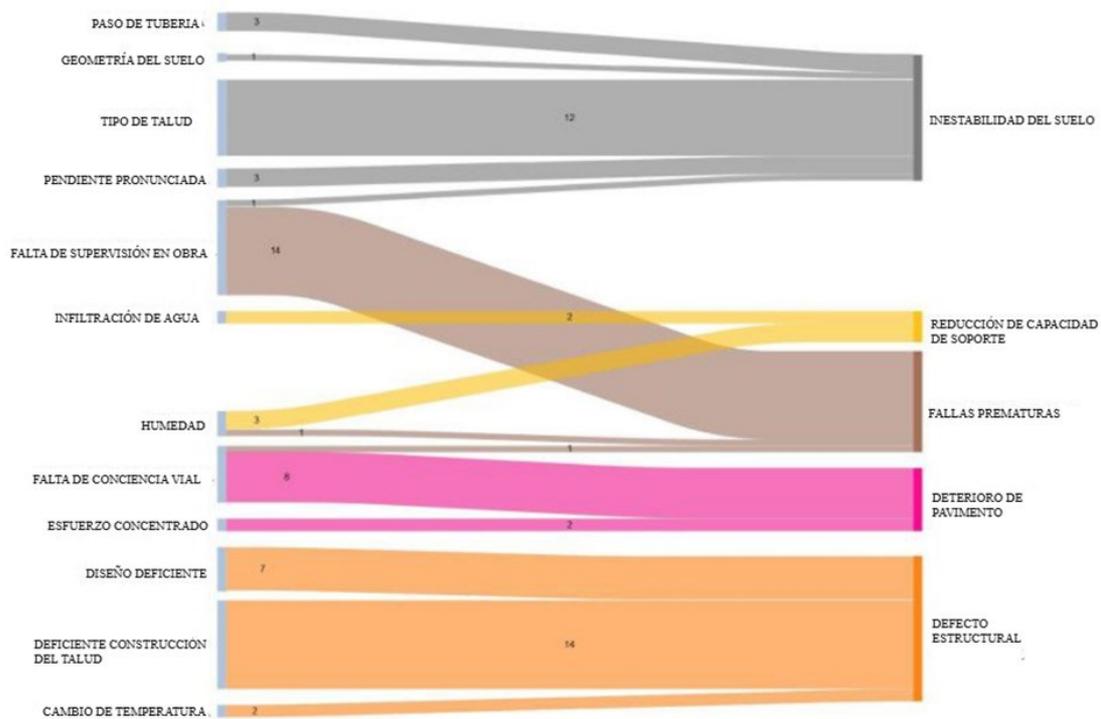
Figura 9. Diagrama Sankey entre factor secundario y consecuencia de la falla general denominada fisuración o agrietamiento.

La figura 8 nos representa fallas del tipo Fisuración o agrietamiento (74 casos) la cual es una falla que se presenta con mayor frecuencia en los pavimentos flexibles, y su aparición se relaciona con condiciones de paso de tubería (3 casos), geometría del suelo (1 casos) pendiente pronunciada (3 casos), falta de supervisión de obra (14 casos), humedad 3(casos), falta de conciencia vial (8 casos), diseño deficiente 7(casos), cambios de temperatura (2casos).

La fisuración representa un riesgo importante para la durabilidad de las vías, ya que su avance puede derivar en desprendimientos de agregado, baches, deformaciones más severas y desintegraciones que también es una de las principales fallas en los pavimentos flexibles, que terminan fragmentando la superficie. Cuando a esto se suma el uso prolongado y la falta de supervisión de obra (14 casos), el daño se acelera considerablemente, puesto que no existe un control en la obra sobre la construcción realizada para las vías y por ende los obreros pueden realizar la construcción de una manera que no es adecuada. La infiltración de agua a través de fisuras también promueve el debilitamiento de las capas inferiores, mientras que el esfuerzo concentrado (2 casos) es una amenaza en zonas sin cunetas o drenajes inadecuados como es el caso de la vía Talaguag que no cuenta con dicha infraestructura.

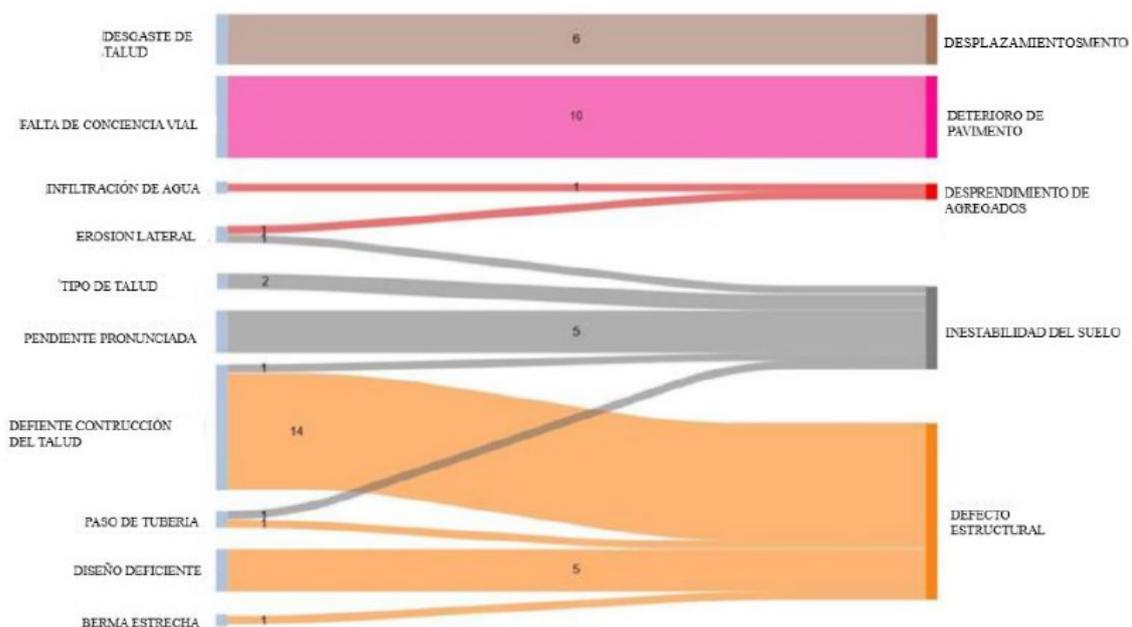
Figura 10. Diagrama Sankey entre factor secundario-consecuencia de la falla general denominada desintegraciones.

La figura 9 nos muestra la falla designada como desintegraciones (49 casos). Las desintegraciones son fallas que implican la pérdida de material del pavimento, generalmente asociadas al envejecimiento de la mezcla asfáltica, baja cohesión entre los agregados o deficiente adherencia con el ligante asfáltico (INVIAS, 2013).

Una de las principales causas es la deficiencia constructiva del talud (14 casos), que evidencian una deficiencia crítica en la calidad de los materiales utilizados en la construcción del talud. Esta causa se ve agravada por factores como paso de tubería, diseño deficiente y berma estrecha al tratarse de vías rurales. Le sigue la falta de conciencia vial (10 casos) y el desgaste de talud (6 casos) que identifica la importancia de las condiciones geotécnicas del terreno, tipo de talud, y su efecto en la durabilidad de las vías, como se ha visto a lo largo de este trabajo, existen vías que tienen mucha pendiente como la vía San Andrés y Santa Fe de Galán que incurren un mayor desgaste por ser vías que conectan sectores de bastante flujo comercial como es San Andrés y Penipe respectivamente. Por último, tenemos pendiente pronunciada (5 casos), diseño deficiente (5 casos) tipo de talud (2 casos). Esta relación sugiere que el comportamiento de los usuarios en la vía tiene un peso significativo en la generación de cargas excesivas, que a su vez contribuyen directamente al deterioro prematuro del pavimento con efectos divididos entre infiltración del agua por mal diseño vial y erosión lateral. Esto pone en evidencia que los factores ambientales, aunque menos frecuentes, tienen consecuencias específicas que comprometen la estructura y estabilidad del pavimento.

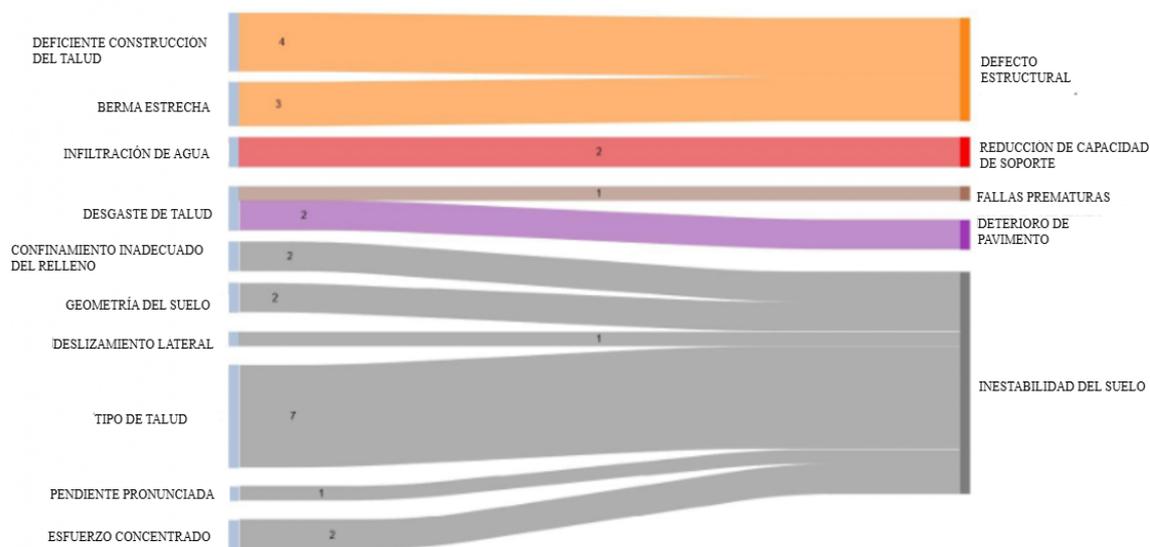
Figura 11. Diagrama Sankey entre factor secundario y consecuencia de la falla general denominada otros modos de falla.

La figura 10 nos representa otros modos de falla (27 casos), como lo describe (Sánchez & Ramírez, 2014) son aquellos que afectan principalmente a pavimentos que presentan pérdida de capacidad de carga, además de reducir su resistencia con el tiempo, permitiendo la filtración de agua y contaminantes hacia las capas internas del pavimento, lo que disminuye su resistencia estructural y genera asentamientos diferenciales.

Entre las causas más frecuentes de esta falla se encuentran el tipo de talud (7 casos), deficiente construcción de talud (4 casos), berma estrecha (3 casos), desgaste del talud (2 casos), confinamiento inadecuado del relleno (2 casos), geometría del suelo (2 casos), esfuerzo concentrado (2 casos) y pendiente pronunciada (1 caso). Para ejemplo tomaremos la vía Valparaíso en la cual se pudo observar la filtración de agua y contaminantes hacia las capas internas del pavimento debido a una mala gestión de residuos ya que al ser una comunidad rural y al encontrarse en una zona con pendientes muy pronunciadas, muchos de los residuos que se generan y que se desplazan por medio de la lluvia, al no contar con un buen sistema de drenaje van a terminar en uniones mal selladas del pavimento, lo que disminuye su resistencia y genera pérdida de soporte. Este tipo de falla requiere atención inmediata, ya que compromete la durabilidad del pavimento y puede derivar en accidentes o en intervenciones costosas.

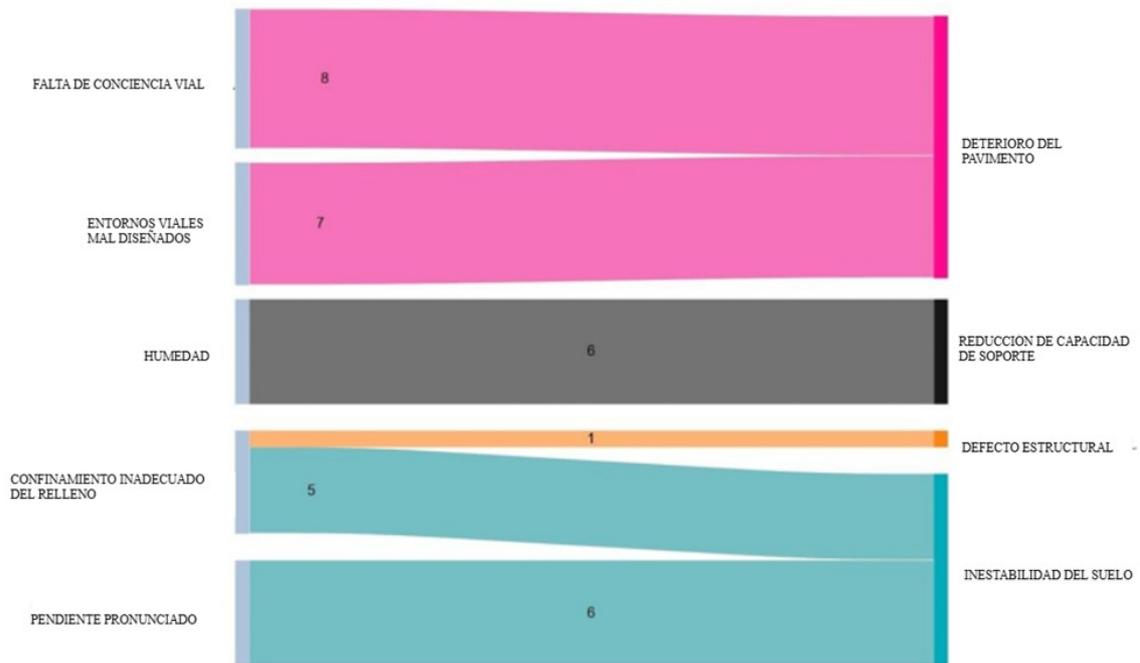
Figura 12. Diagrama Sankey entre factor secundario y consecuencia de la falla general denominada deformaciones permanentes.

La figura 11 nos indica el análisis de la falla denominada deformaciones permanentes que son una de las principales fallas en los pavimentos y se manifiestan como hundimientos o surcos en la superficie de la vía, producto de cargas vehiculares repetidas o mal distribuidas, especialmente en zonas de alta circulación de transporte pesado. Esta falla suele estar asociada a causas como falta de conciencia vial (8 casos), entornos viales mal diseñados (7 casos), confinamiento inadecuado (6 casos), humedad (6 casos), pendiente pronunciada (6 casos) y confinamiento inadecuado del relleno (5 casos).

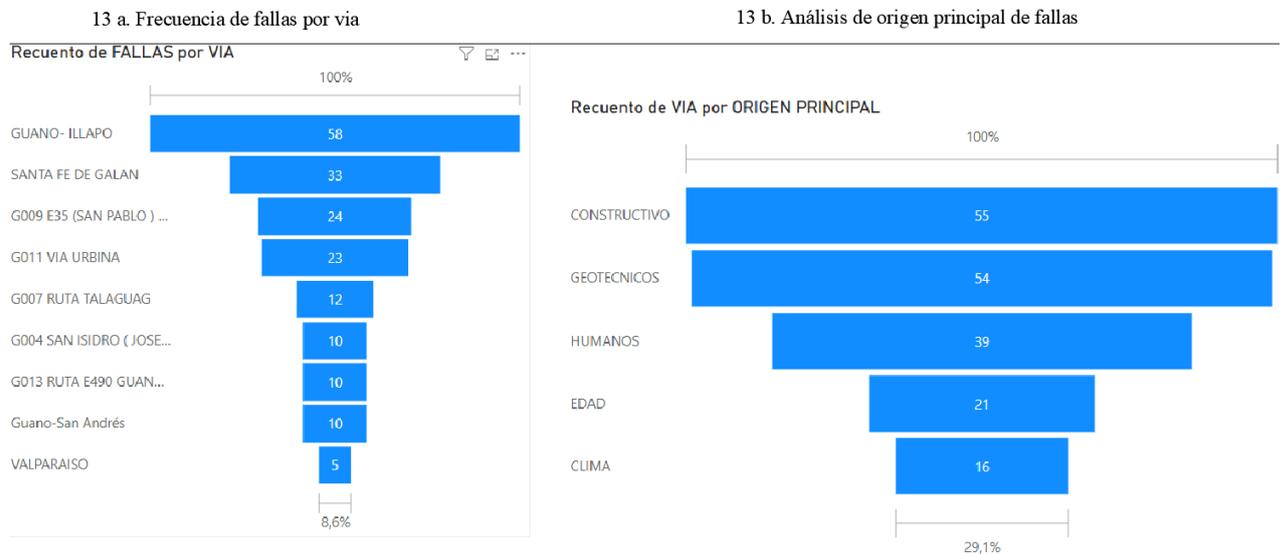
Figura 13. Análisis de origen principal al deterioro de vías secundarias del cantón Guano.

La Figura 13 presenta dos gráficos que permiten visualizar de manera clara la distribución de las fallas registradas por tramo vial y su origen principal. En la figura 13a, se observa que la vía Guano Ilapo concentra el mayor número de fallas con un total de 58%, seguida de Santa Fe de Galán con total 33 % y San Pablo Talaguag con 24%. Estos valores evidencian que estos tramos presentan un mayor grado de deterioro en el pavimento flexible, lo que sugiere la necesidad prioritaria de intervención y estudio detallado en estas vías.

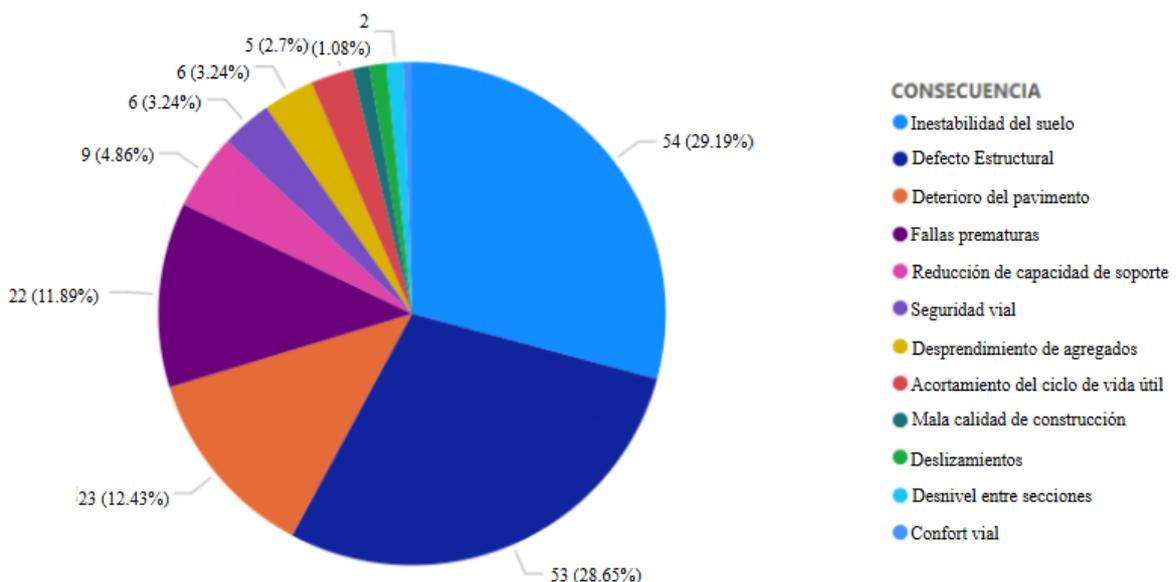
Figura 14. Distribución porcentual de las consecuencias de las fallas en pavimentos flexibles en vías secundarias del cantón Guano.

La Figura 14 presenta el análisis detallado de las consecuencias registradas en los tramos de carretera secundaria del cantón Guano. De este análisis se concluye que un 57,84% de los deterioros identificados tienen como origen principal una combinación entre la inestabilidad del suelo y deficiencias estructurales. Esta asociación representa un riesgo para la seguridad vial, al favorecer la aparición de hundimientos, deslizamientos y otras formas de deterioro que afectan directamente la funcionalidad de la vía.
