Transformación de las edificaciones patrimoniales de la parroquia Yaruquíes a partir de una comparación con el inventario vigente.

Trabajo de Titulación para optar al título de
Magíster en Restauración y Conservación de Bienes Culturales con mención en Patrimonio
Edificado

Riobamba, Ecuador. 2025

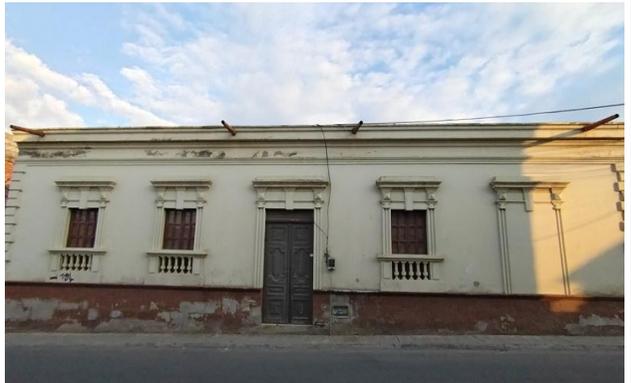
ESTÉTICO FORMAL:
El inmueble conserva molduras ornamentales, ventanas con balastradas, proporciones simétricas y lenguaje clásico sobrio. Aunque presenta deterioros en pintura y recubrimientos, la composición formal sigue siendo coherente, con alto grado de lectura arquitectónica original

TÉCNICO CONSTRUCTIVO:
Se mantiene una estructura constructiva tradicional, con adobe en muros, cubierta de teja, corredores de madera y baldosa hidráulica en piso. Aunque hay sustituciones menores (tubos de desagüe plásticos, deterioro en techumbre), el sistema constructivo es reconocible y recuperable.

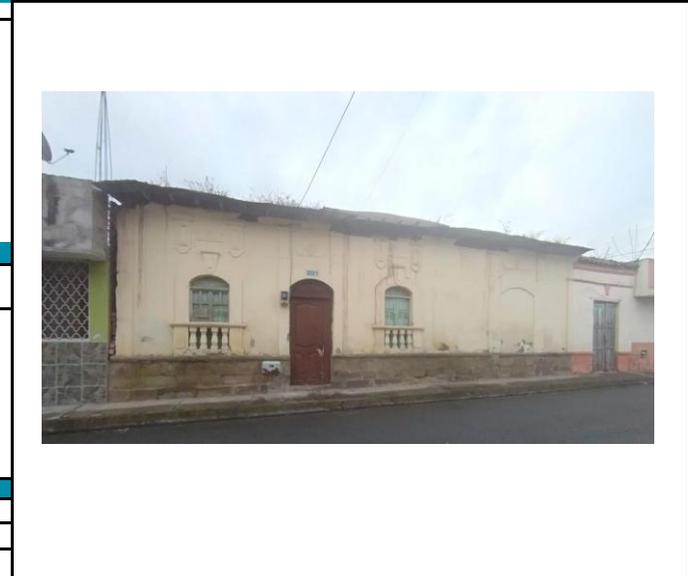
Descripcion: El inmueble se encuentra demolido parcialmente, perdiendo notablemente su valor patrimonial, se desconoce lo que ocasiono su destrucción, unicamente se encuentra como evidencia la fachada pero igualmente se encuentra deteriorada.

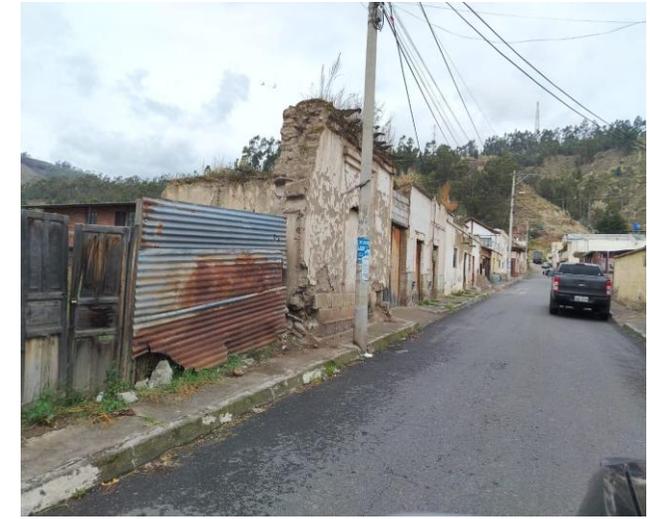
Descripción: El inmueble se encuentra destruido, perdiendo totalmente su valor patrimonial, se desconoce lo que ocasiono su destrucción, unicamente se encuentra como evidencia la fachada pero igualmente se encuentra deteriorada.

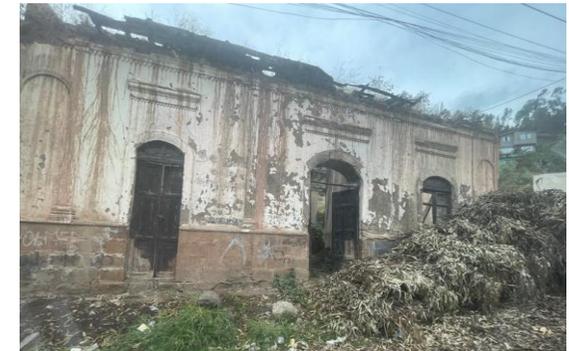
Descripción: El inmueble se encuentra demolido parcialmente aparentemente por deterioro progresivo y por acciones de fuego, perdiendo totalmente su valor patrimonial, se desconoce lo que ocasiono su destrucción, unicamente se encuentra como evidencia la fachada pero igualmente se encuentra deteriorada.

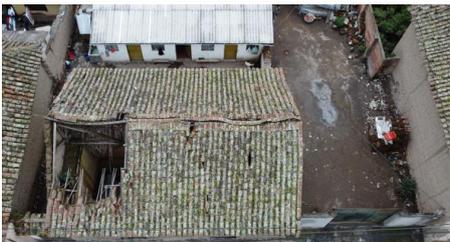
Estructura: Ruinosa Cubierta: Ruinosa
Fachada/ acabados.

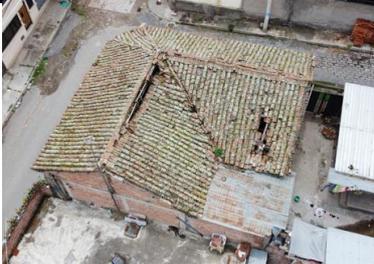
Estructura: Deteriorado Cubierta: Ruinoso
Fachada/ acabados.

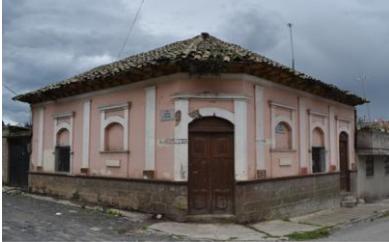
Fachada: Deteriorado Acabados: Deteriorado

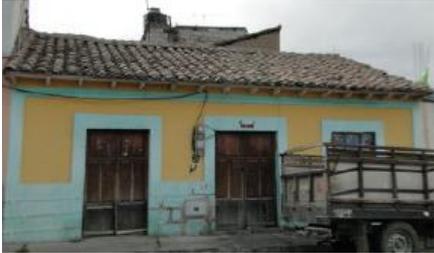
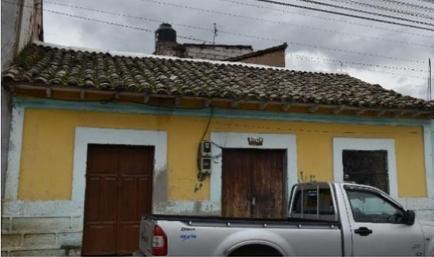
Estructura: Sólido Cubierta: Sólido	Estructura: Sólido Cubierta: Deteriorado, reemplazo de PVC
Fachada/ acabados.

Fachada: Sólido Acabados: Sólido	Fachada: Sólido Acabados: Deteriorado

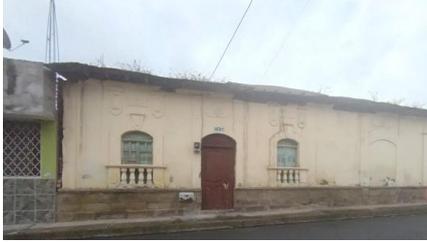
Fachada: Deteriorada
