**UNIVERSIDAD NACIONAL DE CHIMBORAZO
FACULTAD DE INGENIERÍA
CARRERA DE ARQUITECTURA**

**“Propuesta de intervención urbano - patrimonial del bien inmueble
“Herederos Ofelia Fiallo” del Centro Histórico de Alausí”**

Trabajo de Titulación para optar al título de Arquitecto

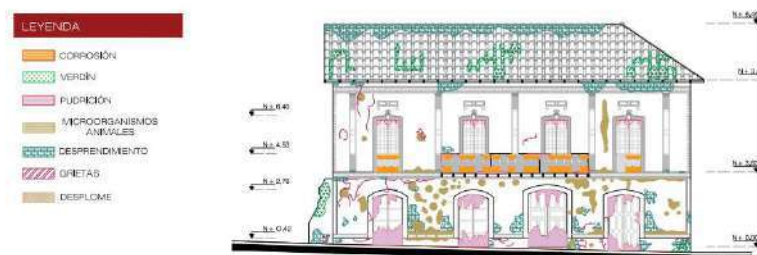
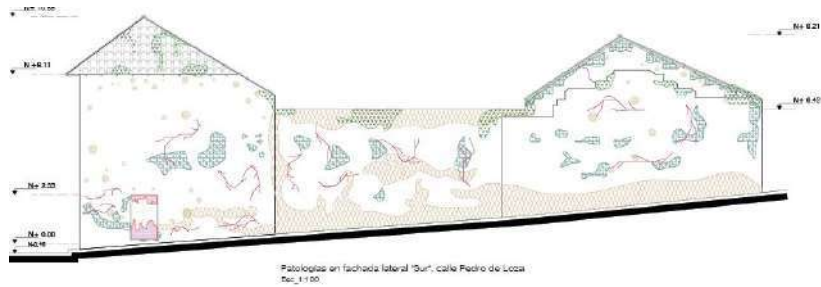
Patologías fachadas frontal

Las lesiones en las fachadas exteriores están mayormente afectadas por su exposición a los factores climáticos y constante movimiento peatonal y vehicular en sus calles principales, entre estas patologías, se observa el desprendimiento de los muros estructurales de adobe en la fachada lateral de la calle Pedro de Loza, comprometiendo su función de cargas en su zócalo, por lo que, determinar todas las lesiones y patologías se vuelve prioridad al momento de intervenciones en restauración o reconstrucción de los elementos del bien inmueble.

Así mismo, los acabados y sistemas de revestimiento de la vivienda se ven afectados, estos a consecuencia de los microorganismos vegetales y animales, que se han ido apoderando de cada elemento constructivo de acabados en molduras o revestimiento de enlucido. Esta degradación ha sido evidente ya que el inmueble se encuentra en un estado de abandono - ruinoso, y la misma no ha recibido mantenimiento ante la presencia de estos microorganismos.

Nota. La figura identifica un levantamiento de deterioro patológico exterior concentrando todas las patologías identificadas y localizadas en sus fachadas principales de la vivienda Ofelia Fiallo.

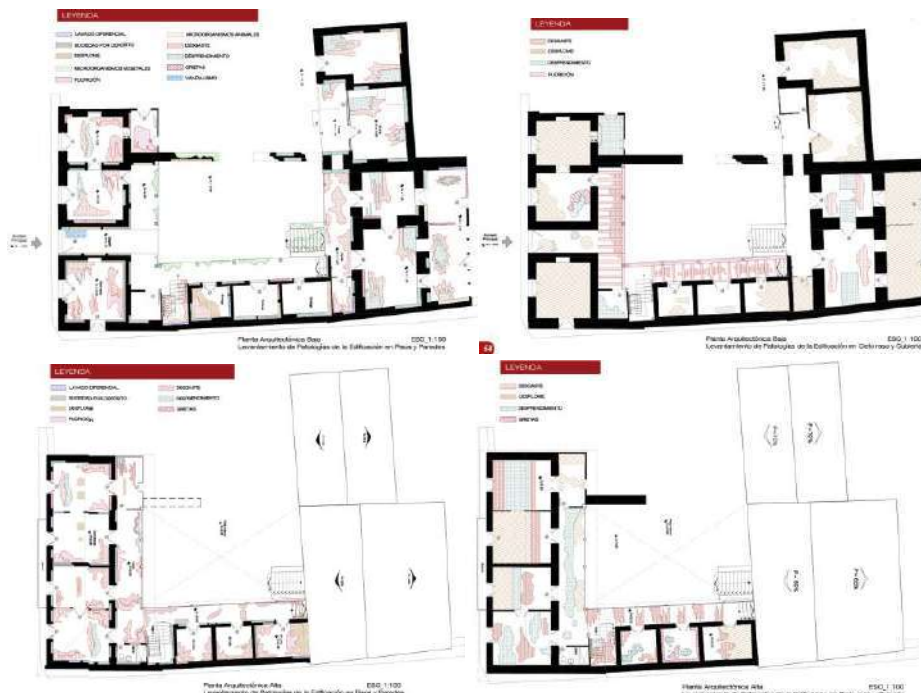
Levantamiento de patologías en las plantas arquitectónicas.

Se efectuó un levantamiento arquitectónico y registro sistemático de patologías constructivas en la vivienda patrimonial, abarcando planta baja, entresijos, niveles superiores y falso techo de cubierta. El análisis evidenció un deterioro generalizado de los materiales, se identificó la extracción puntual de piezas pétreas del piso original, alterando la continuidad material y la lectura histórica del umbral. De igual manera se evidenció el desgaste avanzado de pudrición y pérdida de partes en entablados y duelas de madera a causa de una humedad prolongada, exposición de agentes bióticos y sobre todo la falta de conservación.

Se observa también una infraestructura de protección hacia la vivienda mediante una cubierta metálica de zinc que está sustentada por columnatas improvisadas de caña guadúa, esta práctica es utilizada por la municipalidad para proteger al inmueble de aguas lluvias y frenar este deterioro acelerado. Para una ilustración del levantamiento completo de pisos.

Nota. La figura identifica un levantamiento de deterioro patológico en las plantas arquitectónicas baja y alta, donde se representa la identificación en piso, paredes y cielo raso de la vivienda “Herederos Ofelia Fiallo”.

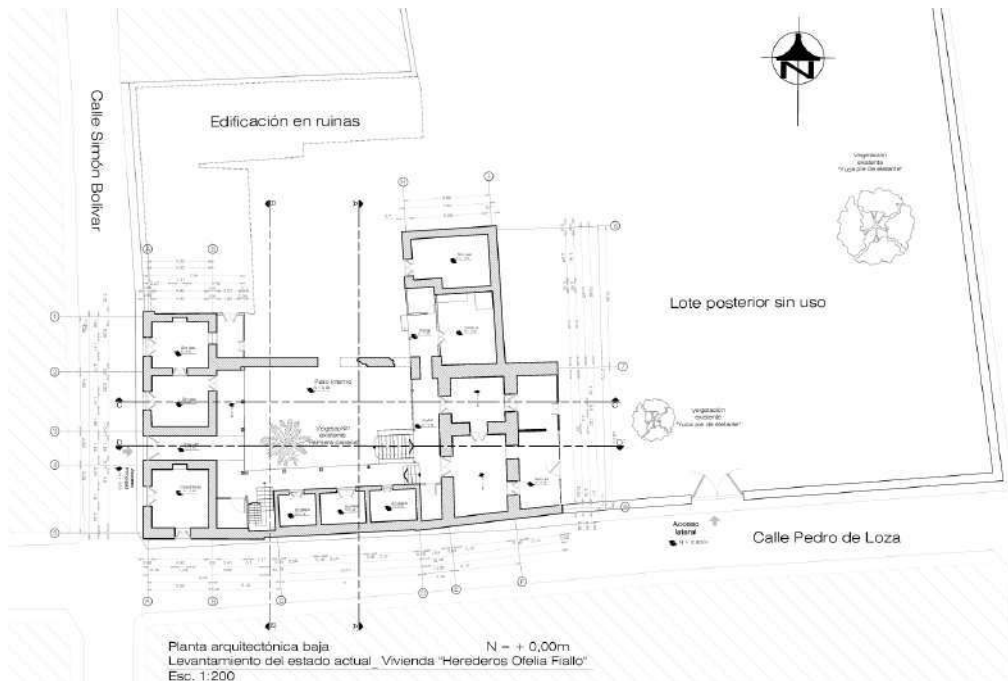
Nota. La figura indica la planta arquitectónica baja, donde se visualiza el contorno de una edificación adosada actualmente inexistente y en estado de ruinas.

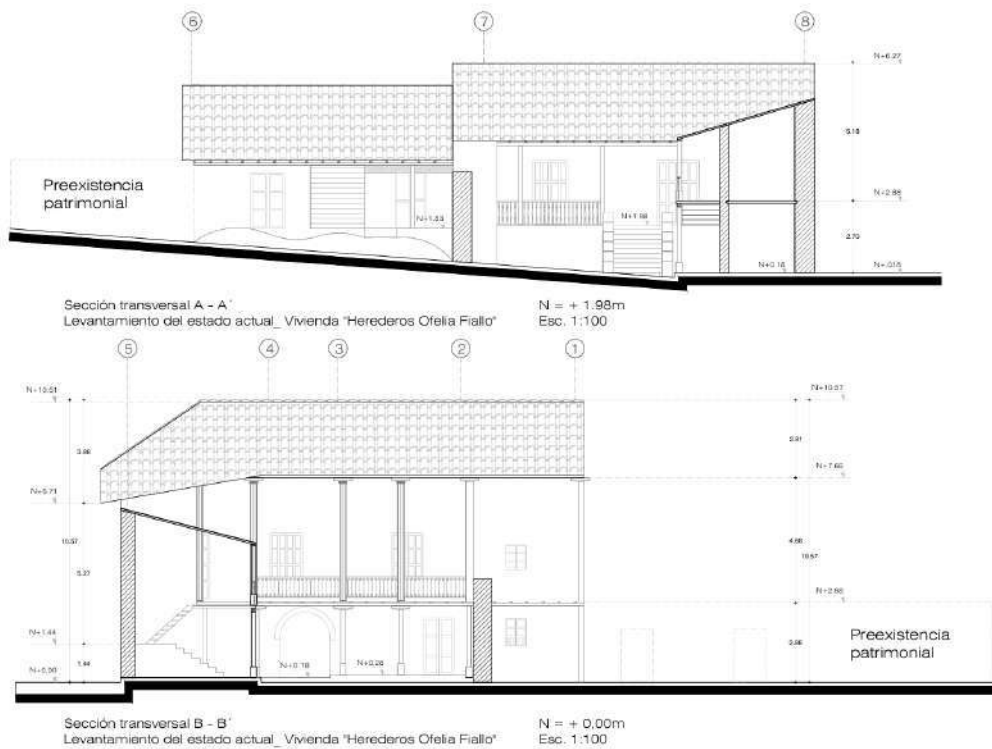
Nota. La figura indica el plano de secciones transversales donde se identifica muros en estado de ruinas con una proyección de su configuración posterior mediante fotografías del 2014.

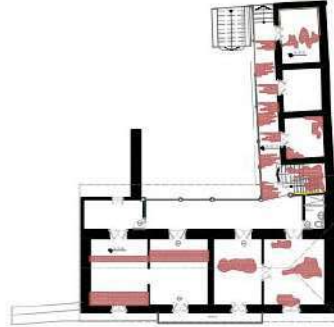
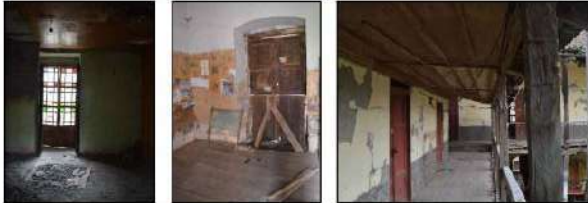
<p>Planta Arquitectónica Alta ESC: 1:1000 Levantamiento de Patologías de Desgaste en Ceño raso y Cubierta.</p>	
ESTADO ACTUAL		MATERIAL		12b; 12c; 12d

DESCRIPCIÓN DE PATOLOGÍA ENCONTRADA							
DESGASTE DE MATERIAL Se identifica desgaste generalizado por exposición y uso, principalmente en elementos de madera como pisos, puertas y la cubierta/ceño raso. Esto se manifiesta como decoloración, erosión superficial, fisuras y pérdida de recubrimiento, especialmente en las zonas expuestas a la intemperie (balcones) o humedad (pisos). La patología es de origen físico y ambiental, indicando un severo abandono y falta de mantenimiento.							
SOLUCIÓN.							
<ol style="list-style-type: none"> Limpieza y Preparación: Limpiar la madera de polvo, suciedad y residuos (incluyendo escombros del piso interior) mediante barrido. Sanear y lijado: Sustituir piezas pequeñas irreparables y lijar toda la superficie con lijadora orbital y papel de grano medio a fino hasta obtener una textura uniforme. Relleno de Fisuras: Rellenar las fisuras y nudos con masilla para madera compatible con el acabado final; dejar secar y pulir ligeramente para igualar la superficie. Tratamiento Preventivo: Aplicar un producto inmunizante preventivo contra hongos e insectos xilófagos (boratos). Acabado Protector Exterior: Aplicar un aceite de teca o un barniz/ásur de exterior con filtro UV en suelos y barandales de balcón para proteger contra la humedad y el sol. Acabado Protector Interior: Aplicar aceite o poliuretano de alto tránsito en pisos interiores y un barniz o taca satinada en puertas y ceños rasos.

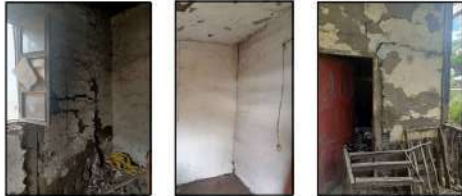
Figura 94.
Ficha patológica, grietas.

DESCRIPCIÓN DE PATOLOGÍA ENCONTRADA								
GRIETAS DIAGONALES Las grietas observadas en muros de adobe/tapiel muestran desprendimiento de revoco, fisuras verticales y diagonales alrededor de vanos y pérdida de material en la base. Su origen probable es la humedad capilar, asentamiento diferencial del crimiento y falta de refuerzos estructurales en una vivienda patrimonial antigua. Las grietas indican deformación por hundimiento localizado y debilitamiento del núcleo, con propagación hacia esquinas y zonas bajas.								
SOLUCIÓN.								
<ol style="list-style-type: none"> Retiro del revoco suelto - despegar el enlucido suelto usando espátulas, cincelos pequeños y brochas duras. Luego se limpia el interior de las grietas. Evaluación. - Introduciendo una varilla doblada o un punzón para medir la profundidad. Las grietas diagonales indican asentamiento; las verticales, pérdida de carga; y las horizontales, empujes o humedad. Coser la grieta con barras metálicas y lechada. - Se perfora orificios transversales (diámetro 10-12 mm) cada 40-60 cm, donde se insertan varillas corrugadas. Luego se inyecta una lechada de cal hidráulica con arena fina para fijar las barras y consolidar el núcleo. Relleno. - Rellenarse con adobe nuevo o con tierra arcillosa estabilizada con paja, aplicada en capas compactadas. Se debe reconstruir la base del muro (zócalo) con piedra o mortero de cal para reducir la humedad capilar.

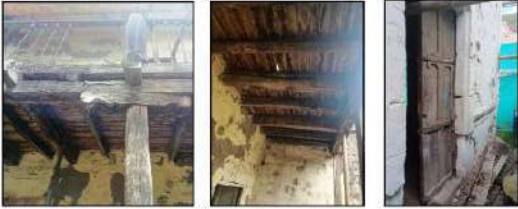
DESCRIPCIÓN DE PATOLOGÍA ENCONTRADA					
PUDRICIÓN DE LA MADERA La estructura de madera (vigas, viguetas y pilares) de un balcón/entrepiso presenta severa pudrición fúngica y degradación superficial. Se observan pérdida de sección, fisuras longitudinales y deformación por pandeo en las vigas principales, afectando la estabilidad del sistema. La patología es de origen higroscópico y biológico, causada por la exposición prolongada a la humedad y el ataque de hongos xilófagos.					
SOLUCIÓN.					
<ol style="list-style-type: none"> Diagnóstico: Evaluar y delimitar la zona afectada, y ejecutar el apeo provisional con paralelos de madera para liberar la carga de los elementos dañados. Sanear: Retirar y sustituir las piezas estructurales o acabados más deterioradas que hayan perdido más del 30% de su sección, en piezas con deterioro superficial. Tratamiento Fungicida: Aplicar fungicida/biocida preventivo y curativo (base boratos o pentabromofenil) en toda la madera expuesta. Refuerzo Estructural: Reforzar los elementos estructurales que conserven resistencia, mediante la conexión de piezas nuevas (prótesis) para recuperar la capacidad de carga. Sustitución y Fijación: Instalar las nuevas piezas de madera (sustitución) previamente tratadas con inmunizante, asegurando un correcto apoyo a los muros o pilares existentes. Protección Final y Rescondicionamiento: Aplicar un sellador o barniz hidrólogo y una pintura de acabado que permita la transpiración de la madera.
