**UNIVERSIDAD NACIONAL DE CHIMBORAZO  
FACULTAD INGENIERIA  
CARRERA DE ARQUITECTURA**

**Propuesta de intervención patrimonial arquitectónica de la Iglesia y  
Convento Virgen de las Nieves de San Pedro de Licán**

Trabajo de Titulación para optar al título de Arquitecto

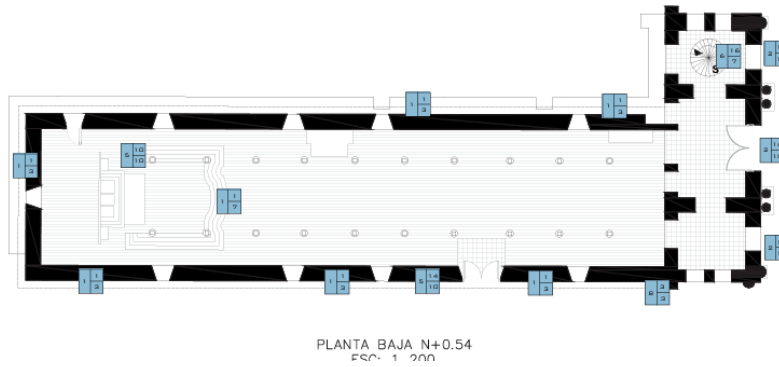
| Sector / Elemento | Patología identificada | Causa principal | % afectado | Gravedad |
|---|---|---|---|---|
| Templo — Muros de adobe | Humedad por capilaridad; eflorescencias, pérdida de resistencia y grietas. | Capilaridad del suelo; ausencia de tratamiento hidrofugante. | 60% | Alto |
| Templo — Columnas de madera | Pandeo visible; pérdida de verticalidad; deterioro superficial por humedad. | Carga estructural; humedad; falta de mantenimiento. | 40% | Medio |
