UNIVERSIDAD NACIONAL DE CHIMBORAZO  
VICERRECTORADO DE INVESTIGACIÓN, VINCULACIÓN Y POSGRADO  
DIRECCIÓN DE POSGRADO

**TEMA:** “PLAN DE CONSERVACIÓN PREVENTIVA DE LA CASA MUSEO DE LA  
CIUDAD DE RIOBAMBA”

Ing. Alina Soraya Cortez Ordoñez

Riobamba, Ecuador, 2026.

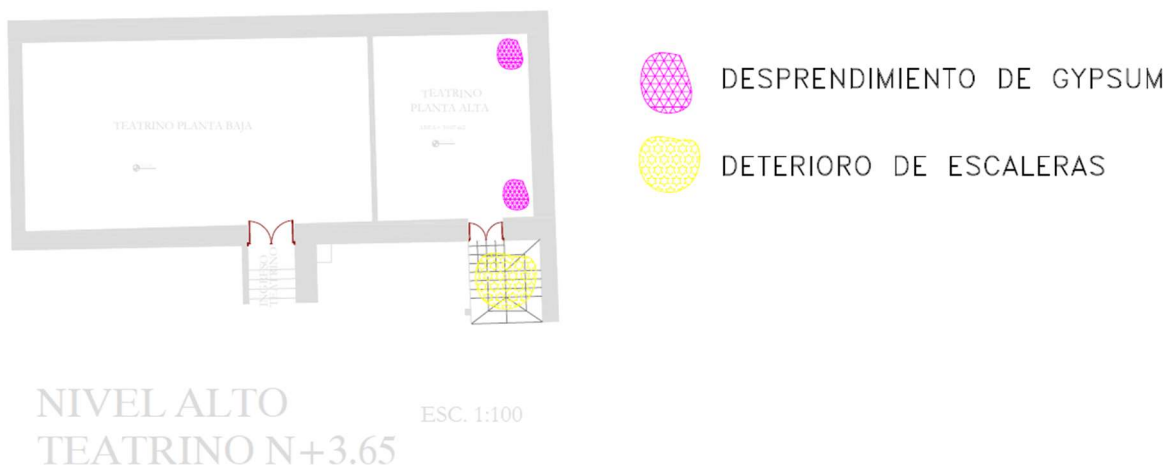
En la Figura 44 se observa el nivel N+3.65 donde las lesiones predominantes son el desprendimiento de gypsum en la parte alta del teatrino y el deterioro de escaleras de ingreso a la parte alta del teatrino.

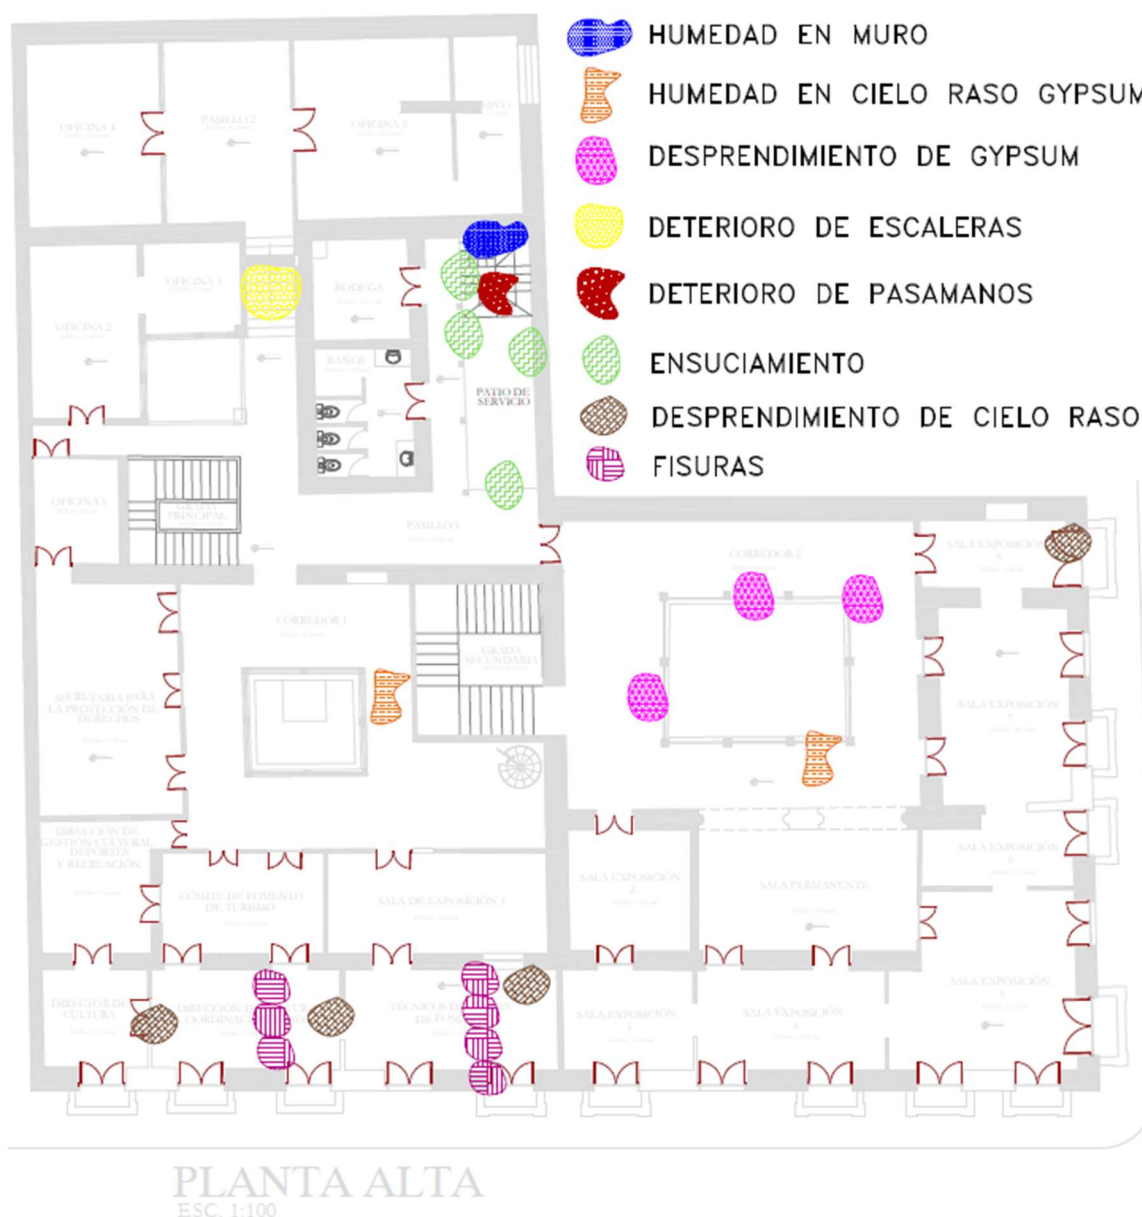
**Figura 45***Identificación de patologías N+4.90*

En la planta alta N+4.90 identificada en la Figura 45 se observa diferentes lesiones como: la humedad en la cabeza del muro del patio de servicio, el deterioro de las escaleras de acceso al nivel N+6.90, el ensuciamiento en las paredes que conforman el patio de servicio y las escaleras ubicadas en este patio presentan deterioro al igual que los pasamanos.

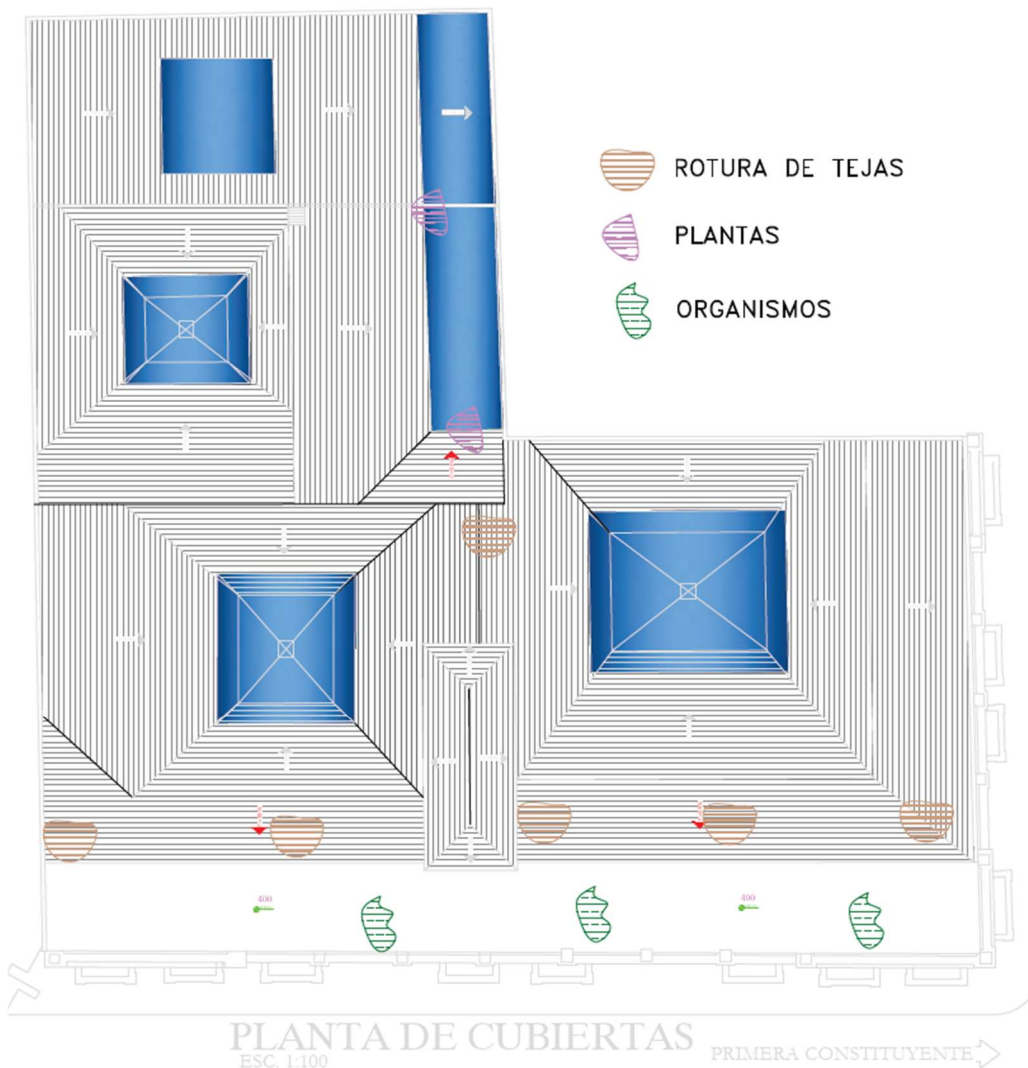
Para finalizar, en la Figura 46 que corresponde a la cubierta del inmueble se han identificado dos tipos de patologías: la rotura de tejas y la presencia de plantas en los canales de recolección de aguas lluvias ubicado en el patio de servicio, lo que ocasiona una obstrucción del adecuado funcionamiento del sistema de drenaje; también se observó plantas

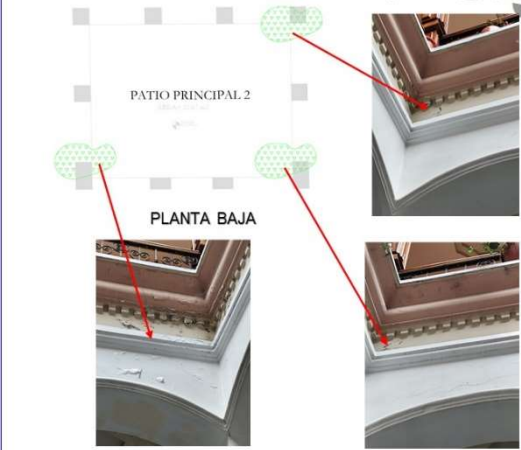
| FORMULARIO FICHA DETERIOROS DCTCSPC - INPC+A1:T48K30A1:T21K30A1:T21 | | | | | | | | | | | | | | | | | |
|---|--|---|--|---|--|---|--|---|--|---|--|---|--|---|--|---|--|
| | | | | | | | | | | | | | | En los arcos de medio punto del Patio Principal 2 de la Planta Baja, se ha detectado como una lesión la presencia de humedad, debido a la deficiencia del sistema de recolección de aguas lluvias, específicamente por la inadecuada conexión entre las bajantes y los canales recolectores ubicados en las cubiertas; <b>esto ha ocasionado que exista un desprendimiento del recubrimiento de los arcos</b> ; sin embargo, a pesar de esta lesión no se evidencia que el elemento se encuentre comprometido en su comportamiento estructural. | | | |
| Humedad en arcos de medio punto por filtración de aguas lluvias en bajantes | | | | | | | | | | | | | | TRATAMIENTO TÉCNICO: | | | |

| FORMULARIO FICHA DETERIOROS DCTCSPC - INPC+A1:T48K30A1:T21K30A1:T21 | | | | | | | | | | | | | | | | | |
|---|--|---|--|---|--|---|--|---|--|---|--|---|--|---|--|---|--|
| OBSERVACIONES: | | | | | | | | | | | | | | Todo proceso preventivo debe enfocarse en la conservación y protección del bien inmueble, priorizando todas las acciones necesarias para neutralizar, mitigar o dar soluciones antes los agentes causantes del deterioro que están ocasionando lesiones; para ello es necesario tomar en consideración lo siguiente: | | | |

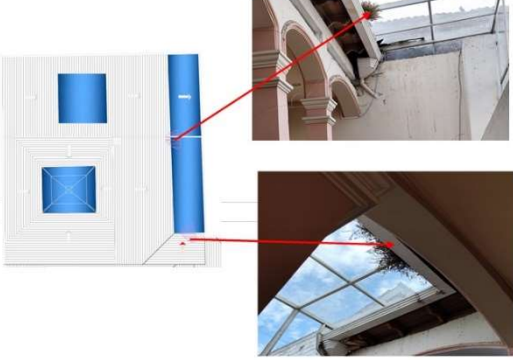
| FORMULARIO FICHA DETERIOROS DCTCSPC - INPC | | | | | | | | | | | | | | | | |
|---|---|---|---|---|---|---|---|---|---|---|---|---|---|--|--|--|
| | <b>DIAGNOSIS:</b><br>En la cabeza de los muros del patio de servicio se presenta una lesión química que se evidencia por colonización de organismos vegetales, manifestada por la germinación y el crecimiento de plantas; esta lesión es producto de la acumulación de humedad, material orgánico y partículas finas que en conjunto generan un ambiente propicio para el desarrollo de vegetación; cabe mencionar que esta lesión se deriva de una patología previa como fue la humedad por filtración. | | | | | | | | | | | | | | | |

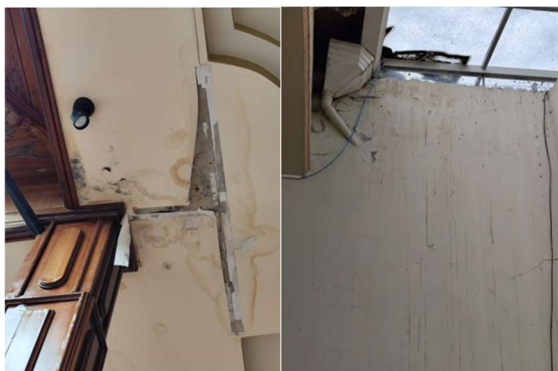
**Figura 65***Falta de mantenimiento - afectación de drenajes*

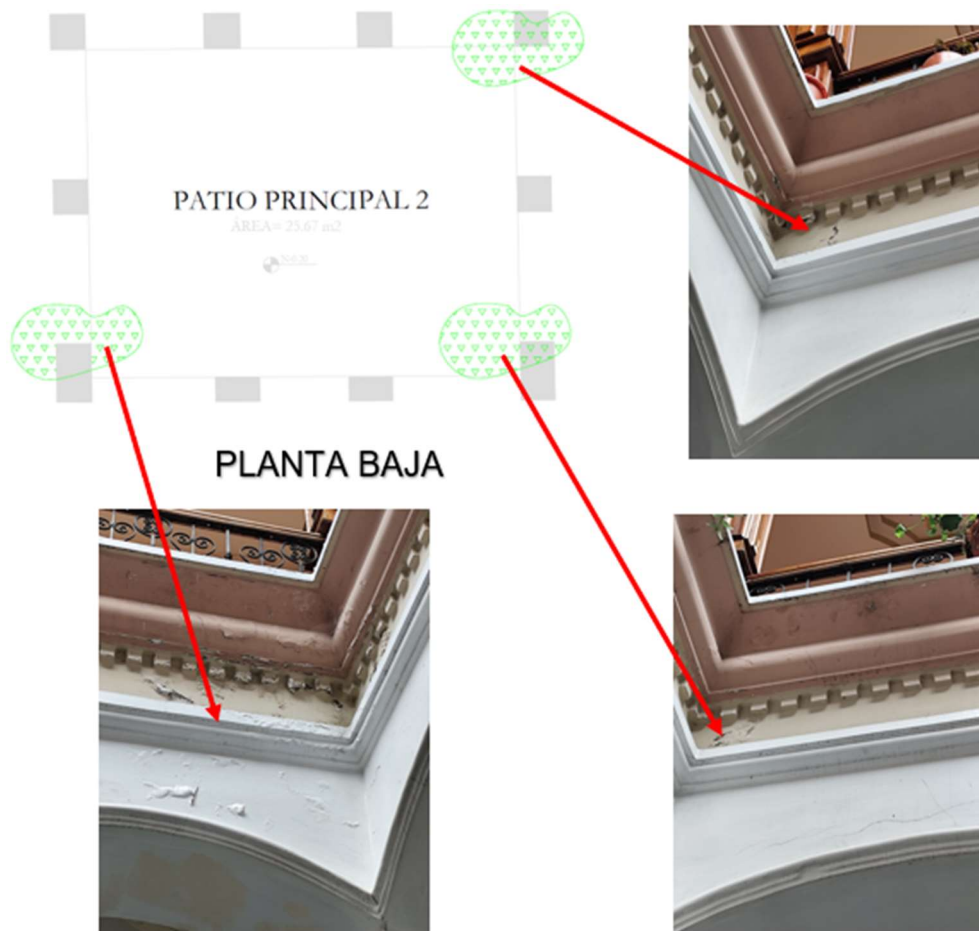
*Humedad por filtración en arcos de medios punto del patio principal 2*

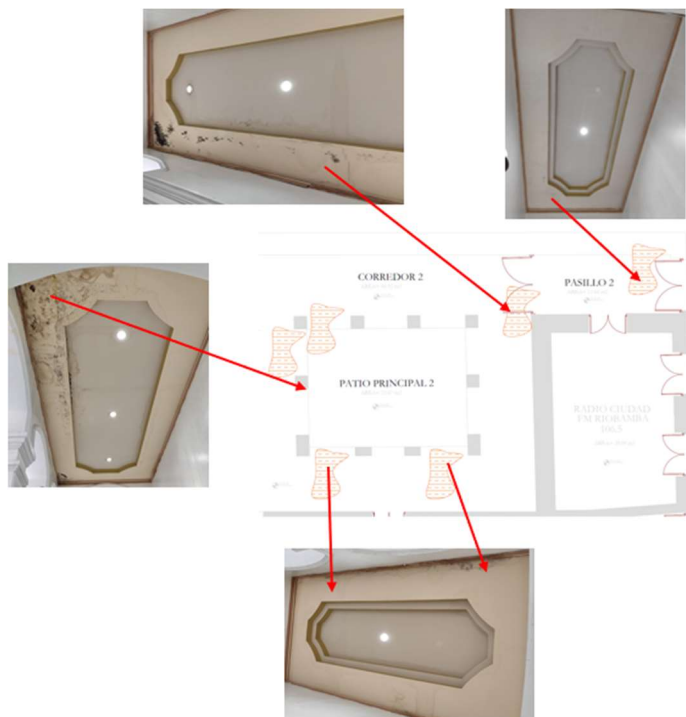
*Humedad por filtración en cielo raso de gypsum N+0.00 en pasillo 2 y corredor 2*

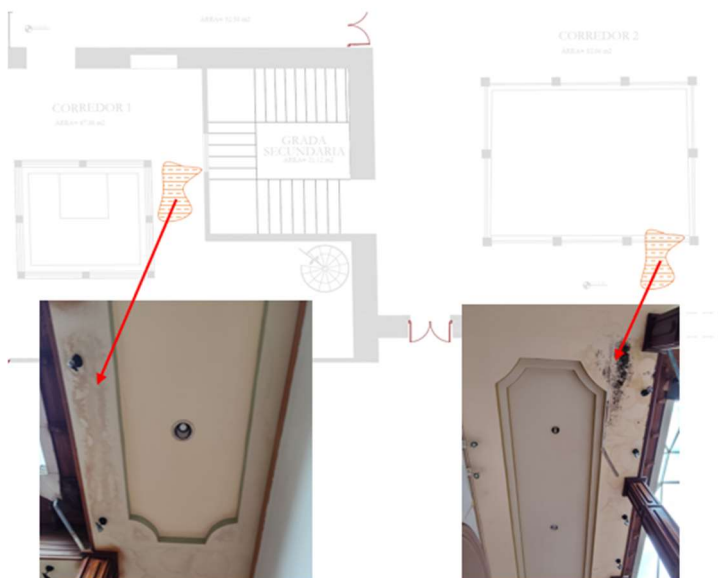
**Figura 72**

*Humedad por filtración en cielo raso de gypsum N+4.90 en corredor 1 y corredor 2*

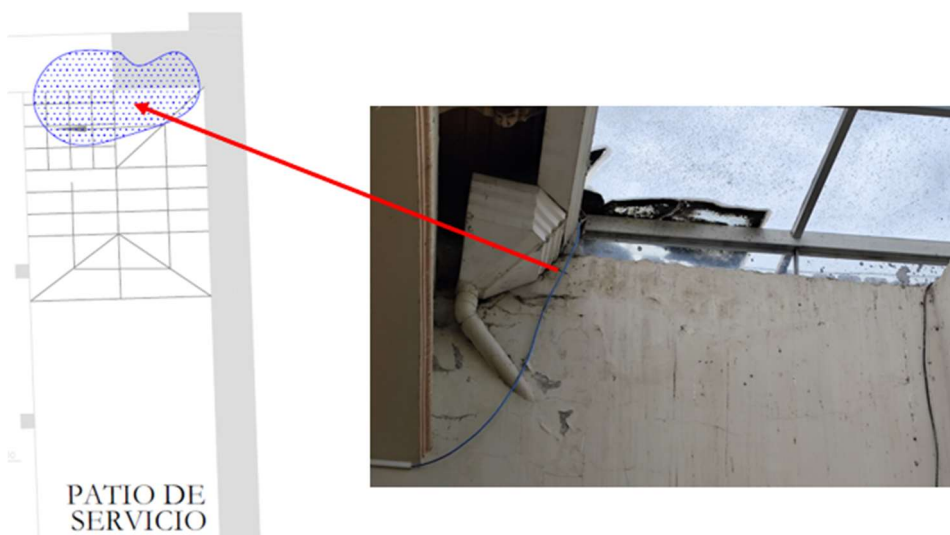
*Humedad por filtración en muro portante de cangahua del patio de servicio*

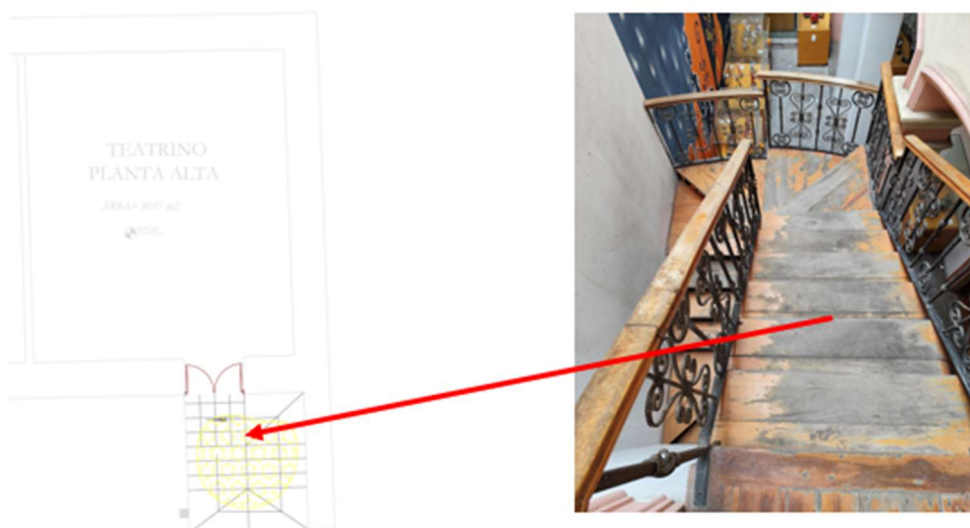
*Erosión atmosférica en escalera acceso planta alta de Teatrino N+3.65*

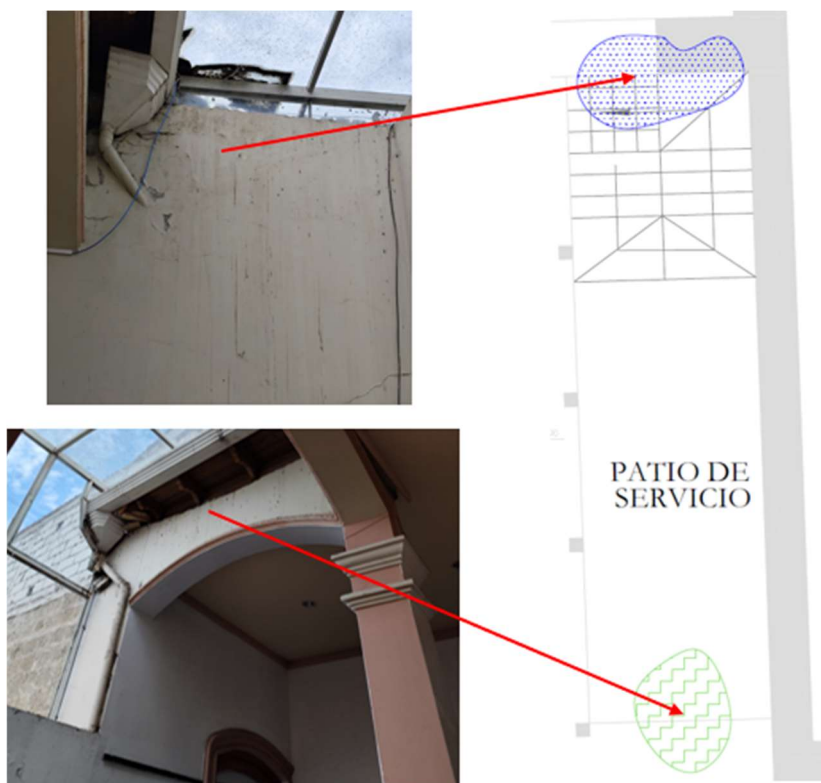
*Suciedad por lavado diferencial en los muros del patio de servicio*

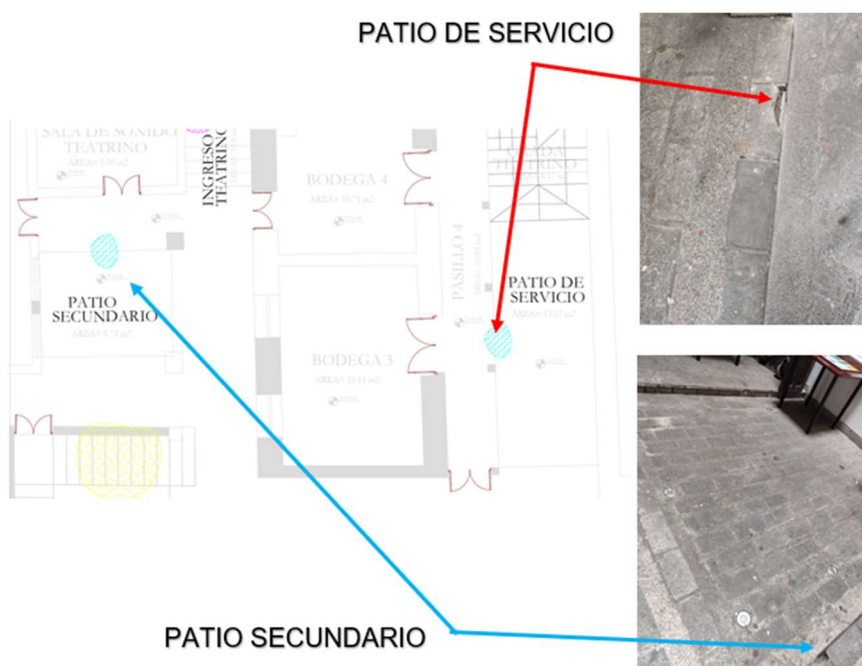
*Erosión mecánica con pérdida de material superficial por golpes en contrapiso de patio de servicio y patio secundario*

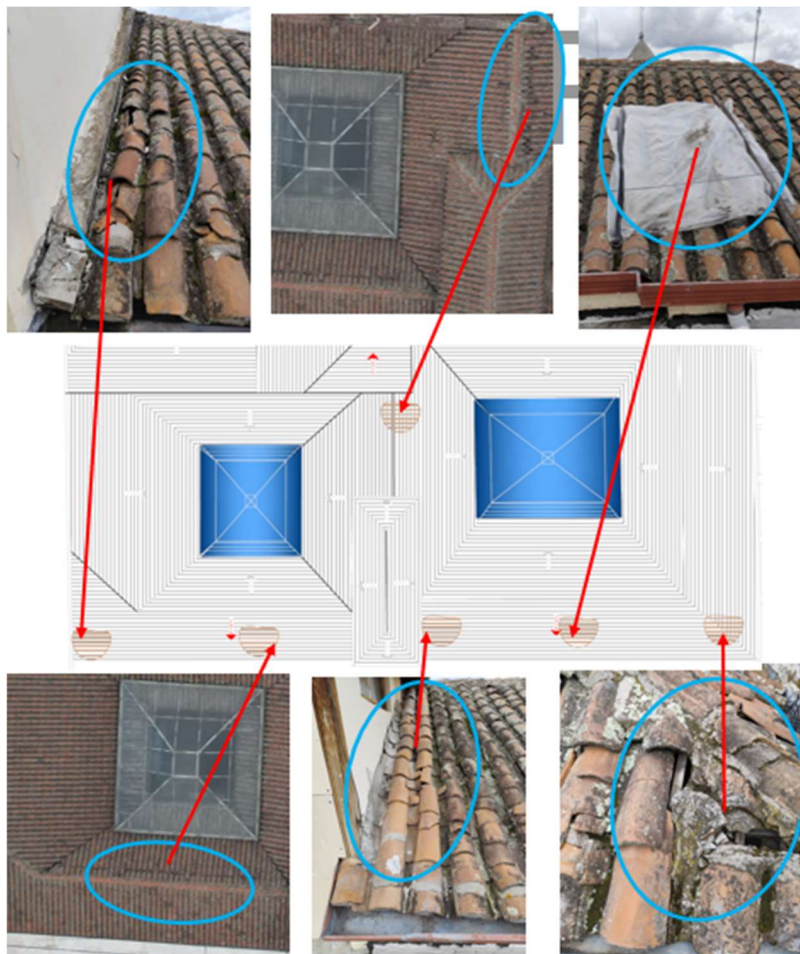
*Erosión mecánica con pérdida de material superficial por golpes en cubierta de teja*

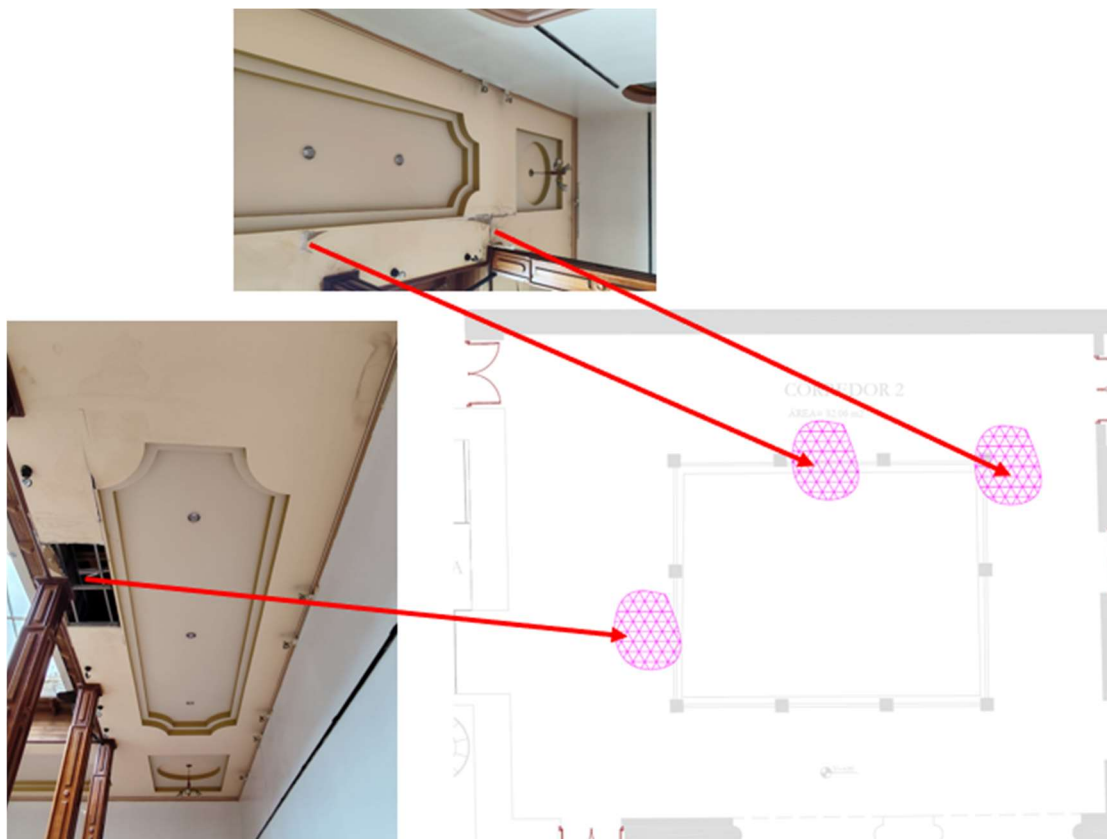
*Desprendimiento de cielo raso de gypsum corredor 2 N+4.90*

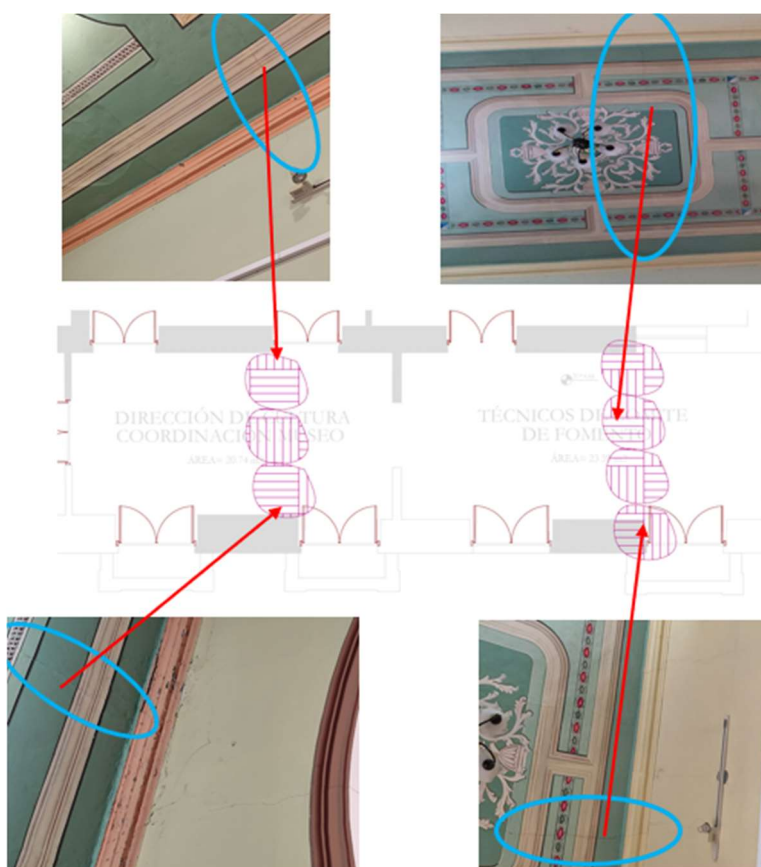
*Fisuras por reflejo del soporte en oficinas de Técnicos y Dirección de Cultura N+4.90*

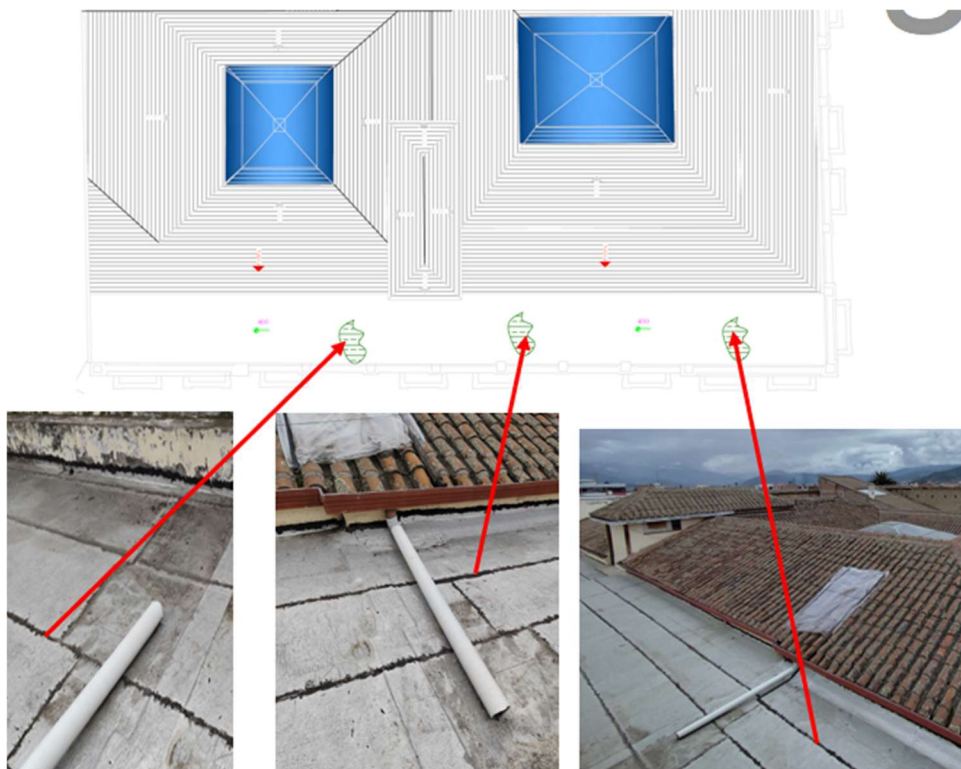
*Organismos - Plantas microscópicas presentes en las juntas de la lámina asfáltica en la cubierta de policarbonato*

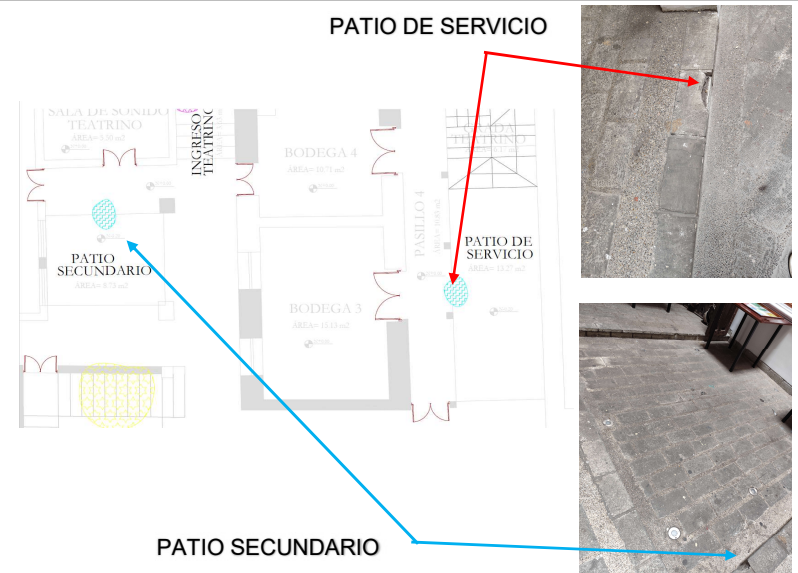
| FORMULARIO FICHA DETERIOROS DCTCSPC - INPC | | | | | | | | | | | | | | | | | | |
|---|---|---|---|---|---|---|---|---|---|---|---|---|---|---|---|---|---|---|
| | <b>DIAGNOSIS:</b><br>El contrapiso interior del inmueble está conformado en un 95% de piedra, una vez que se ha realizado la inspección del inmueble se detectó que este elemento presenta una lesión específica; la misma que corresponde a una erosión mecánica, es decir que existe <b>pérdida de material superficial, producto de acciones antrópicas derivadas de golpes o rozaduras</b> por movilizar el mobiliario de exhibición dentro de las instalaciones del Museo. Está lesión se ubica en el Patio de servicio y el Patio secundario del inmueble. | | | | | | | | | | | | | | | | | |

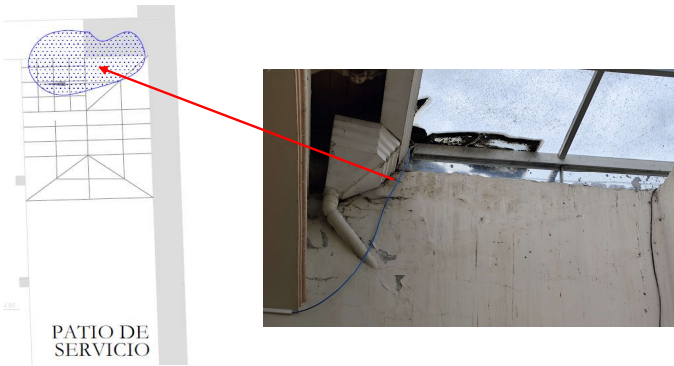
| FORMULARIO FICHA DETERIOROS DCTCSPC - INPC | | | | | | | | | | | | | | | | | | | | | | | | | | | |
|---|--|---|--|---|--|---|--|---|--|---|--|---|--|---|--|---|--|---|--|---|--|---|--|---|--|--|--|
| FOTOGRAFÍAS: | | | | | | | | | | | | | | <b>DIAGNOSIS:</b><br>El muro portante de cangahua ubicado en el patio de servicio presenta una lesión asociada a <b>humedad por filtración de aguas lluvias</b> , concentrado en la cabeza del muro; esta condición se ha producido debido a la deficiencia existente en el sistema de evacuación de aguas lluvias vinculado la claraboya de vidrio claro, específicamente en los canales perimetrales que recolectan el agua de la cubierta, los cuales no han garantizado la adecuada condcción y evacuación pluvial. Como resultado de esta condición se ha producido <b>el desprendimiento del recubrimiento superficial</b> . | | | | | | | | | | | | | |
| <b>Humedad en muro de cangahua por filtración de aguas lluvias</b> | | | | | | | | | | | | | | | | | | | | | | | | | | | |

| FORMULARIO FICHA DETERIOROS DCTCSPC - INPC | | | | | | | | | | | | | | | | | | | | | | | | | | | |
|---|--|---|--|---|--|---|--|---|--|---|--|---|--|---|--|---|--|---|--|---|--|---|--|---|--|--|--|
| | | | | | | | | | | | | | | <b>TRATAMIENTO TÉCNICO:</b><br>Todo proceso preventivo debe enfocarse en la conservación y protección del bien inmueble, priorizando todas las acciones necesarias para neutralizar, mitigar o dar soluciones antes los agentes causantes del deterioro que están ocasionando lesiones; para ello es necesario tomar en consideración lo siguiente: <ul style="list-style-type: none"> <li>• Verificar y corregir el sistema de drenaje de la claraboya, para ello se revisara las pendientes de los canales de recolección y sobre todo se realizara la limpieza de los canales para eliminar cualquier obstrucción que pueda existir garantizando de esta manera una correcta continuidad hidráulica evitando estancamientos en las uniones de los canales.</li> <li>• Verificar la conexión con las bajantes para evitar acumulación y desbordamiento de agua lluvia en la cabeza del muro.</li> <li>• Usar de ser necesario elementos de protección en la cabeza del muro con ayuda de remates con pendientes cuyo materia sea compatible con la cangahua, para ayudar en el desvío del agua en caso de desbordamiento de agua de los canales.</li> <li>• Revisar que la humedad disminuya con un secado natural.</li> <li>• Implementar un plan de mantenimiento donde se garantice inspecciones periodicas, para revisar los canales y bajantes de aguas lluvias para evitar estancamientos y desbordes.</li> </ul> | | | | | | | | | | | | | |

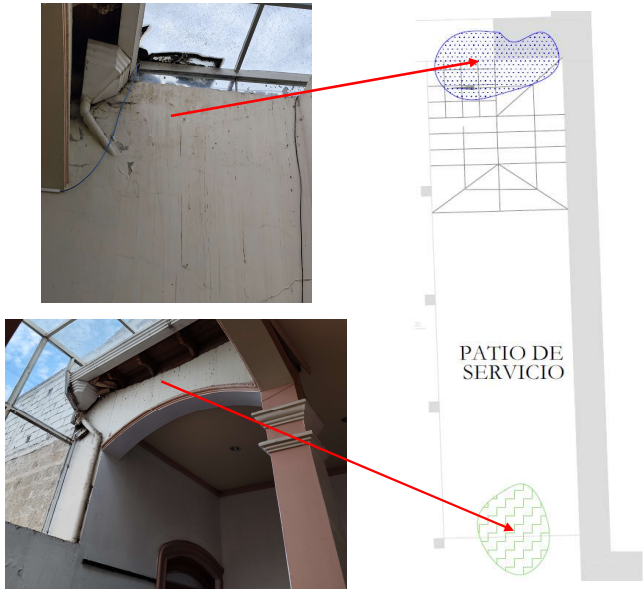
| FOTOGRAFÍAS: | | DIAGNOSIS: | |
|---|--|---|--|
| | | <p>Los muros portantes del patio de servicio presentan una lesión física derivada de la <b>suciedad por lavado diferencial</b>, producto de la acción del agua de lluvia proveniente de la cubierta, esta lesión se evidencia a través de la formación de patrones de ensuciamiento por el escurrimiento desigual del agua sobre la superficie del muro, lo que refleja algunos contrastes cromáticos que alteran la homogeneidad del conjunto. Si bien esta lesión no compromete el comportamiento estructural del inmueble, si genera una alteración negativa en la valoración estética del bien por parte de los usuarios y visitantes.</p> | |

| FOTOGRAFÍAS: | | DIAGNOSIS: | |
|---|--|---|--|
| | | <p><b>TRATAMIENTO TÉCNICO:</b></p> <p>Todo proceso preventivo debe enfocarse en la conservación y protección del bien inmueble, priorizando todas las acciones necesarias para neutralizar, mitigar o dar soluciones antes los agentes causantes del deterioro que están ocasionando lesiones; para ello es necesario tomar en consideración lo siguiente:</p> <ul style="list-style-type: none"> <li>• Corregir el sistema de recolección y evacuación de aguas lluvias, para evitar que se presenten escurrimientos descontrolados sobre la superficie de los muros; se debe asegurar que las pendientes de los canales sean las adecuadas y las conexiones con las bajantes esten aseguradas.</li> <li>• Limpiar en seco de manera controlada la superficie del recubrimiento de los muros, con ayuda de un cepillo suave.</li> <li>• En zonas donde persistan las marcas de lavado diferencial se empleara una limpieza húmeda localizada donde se emplee agua.</li> <li>• Implementar un plan de mantenimiento donde se garantice inspecciones periódicas para verificar que los canales se encuentren despejados y bien anclados, y realizar las limpiezas de las superficies de manera regular para evitar la acumulación de depósitos.</li> </ul> | |

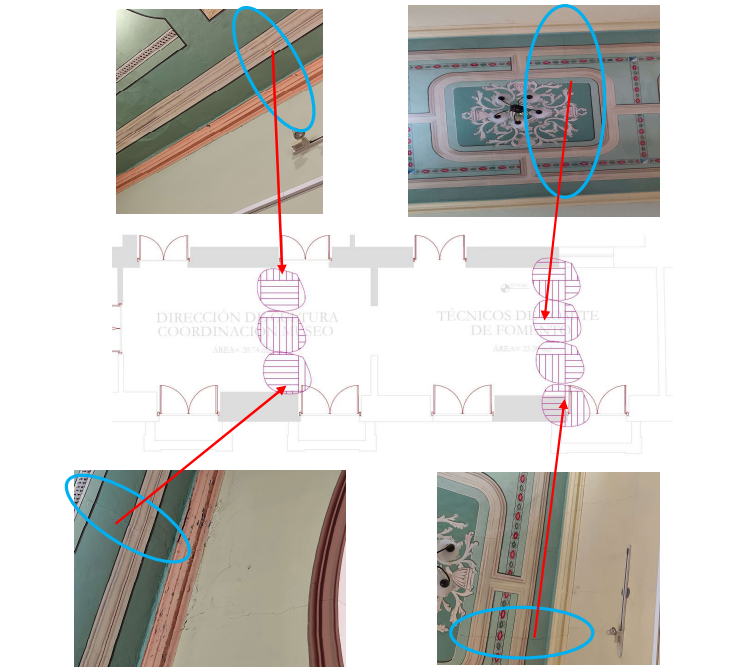
Fisuras en cielo raso de malla metálica N+4.90 - Dirección de Cultura y Oficina Técnicos

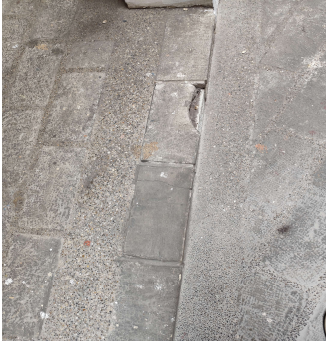
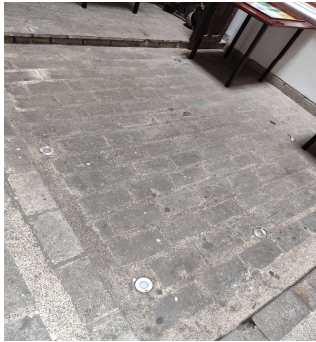
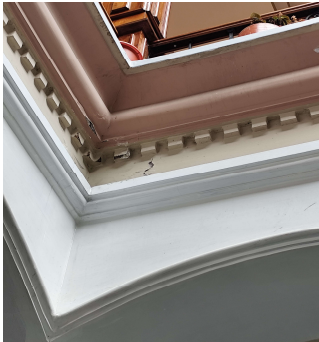
| AC004: Erosión mecánica por pérdida de material en contrapiso de patio de servicio N+0.00 | AC005: Erosión mecánica por pérdida de material en contrapiso de patio de secundario N+0.00 | AC006: Humedad por filtración en arcos de medio punto de ladrillo del patio principal 2 N+0.00 | |

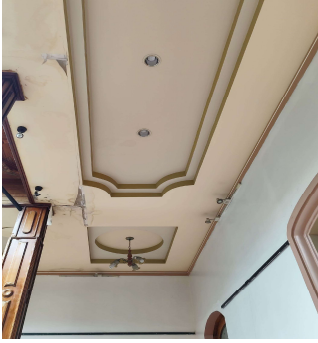
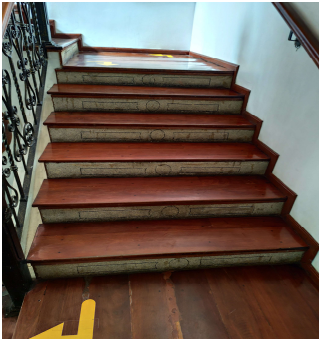
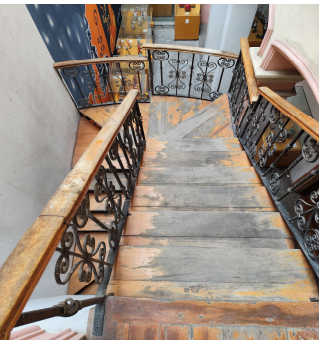
| AC019: Desprendimiento de cielo raso de gypsum corredor 2 N+4.90 | AC020: Erosión atmosférica en escalera principal N+0.00 | AC021: Erosión atmosférica en escalera de acceso al Teatrino N+3.65 | |

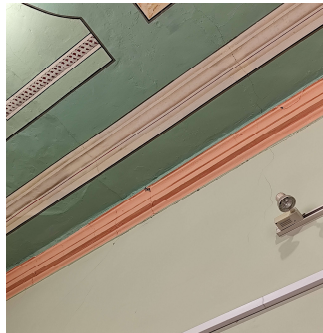
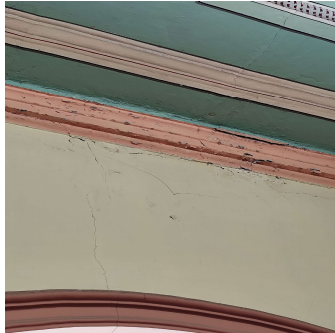
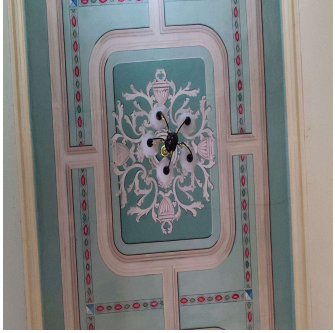
| AC034: Fisuras en cielo raso de malla metálica en Dirección de Cultura N+4.90 | AC035: Fisuras en cielo raso de malla metálica en Dirección de Cultura N+4.90 | AC036: Fisuras en cielo raso de malla metálica en oficina de Técnicos de Comité de Fomento N+4.90 | |
