Evaluación de daños generados por la paloma doméstica (*Columba Livia*) en  
edificios patrimoniales aledaños a espacios públicos del centro histórico de la  
ciudad de Riobamba

Trabajo de Titulación para optar al título de  
Magíster en Restauración y Conservación de Bienes Culturales con mención  
en Patrimonio Edificado

Arq. Bryan Fernando Hidalgo Llangarí

Riobamba, Ecuador. 2026

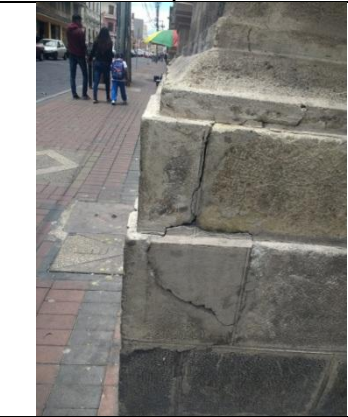
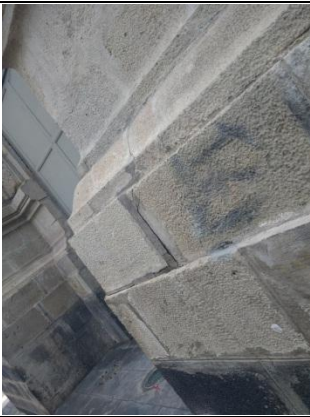
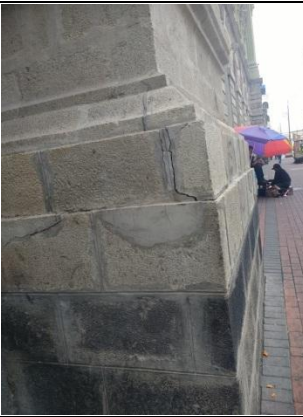
| Mortero de juntas sobrepuestas a la piedra | Disgregación | Grafitis |

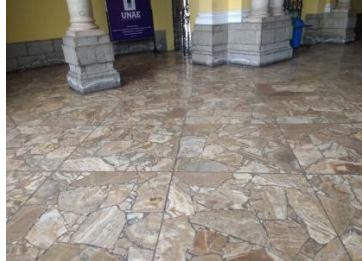
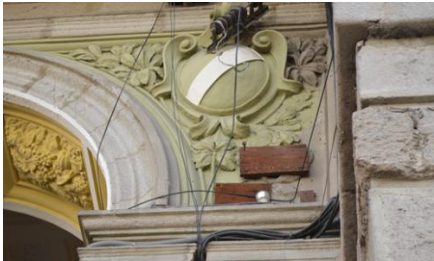
| Fracturas por acción mecánica | | |

| Eflorescencia salina | Elementos extraños |

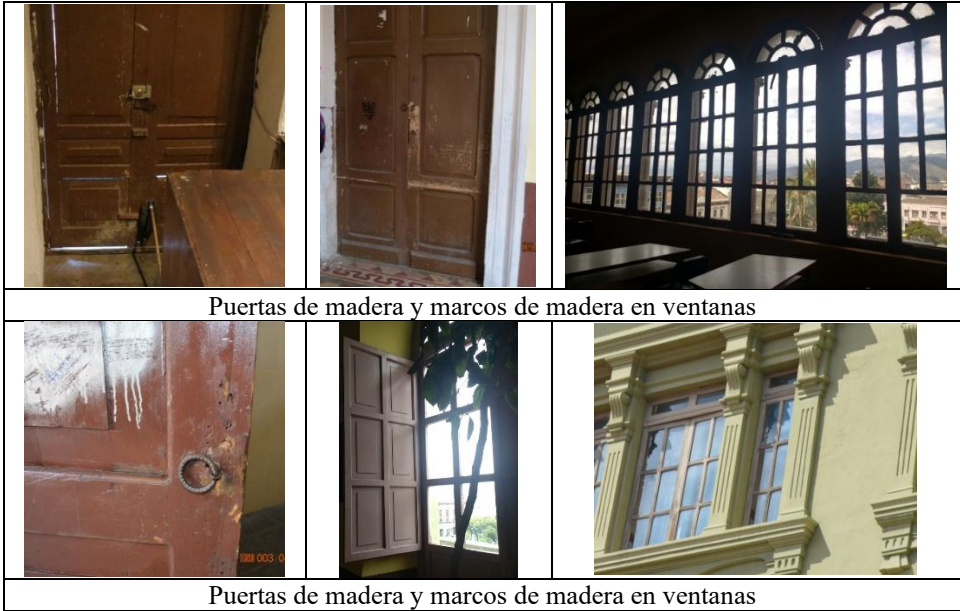
*Nota:* Elementos de madera con afectaciones. Fuente: Elaboración propia.

La carpintería de madera de puertas y ventanas; se encuentran en un estado de conservación sólido, es evidente el mantenimiento de estos elementos debe ser periódico, requiere un estudio de color a manera general, para recuperar la cromática original. En los paneles de las partes bajas de puertas principalmente las que tiene acceso de la vía pública es necesario remplazarlos paneles en los casos que están en proceso de deterioro por pudrición al ser expuestos a la humedad y a las afectaciones biológicas.

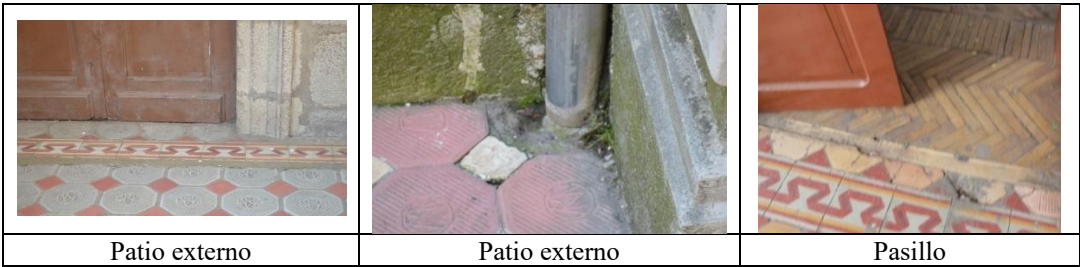
*Afectaciones y deterioro en pisos de cerámica*

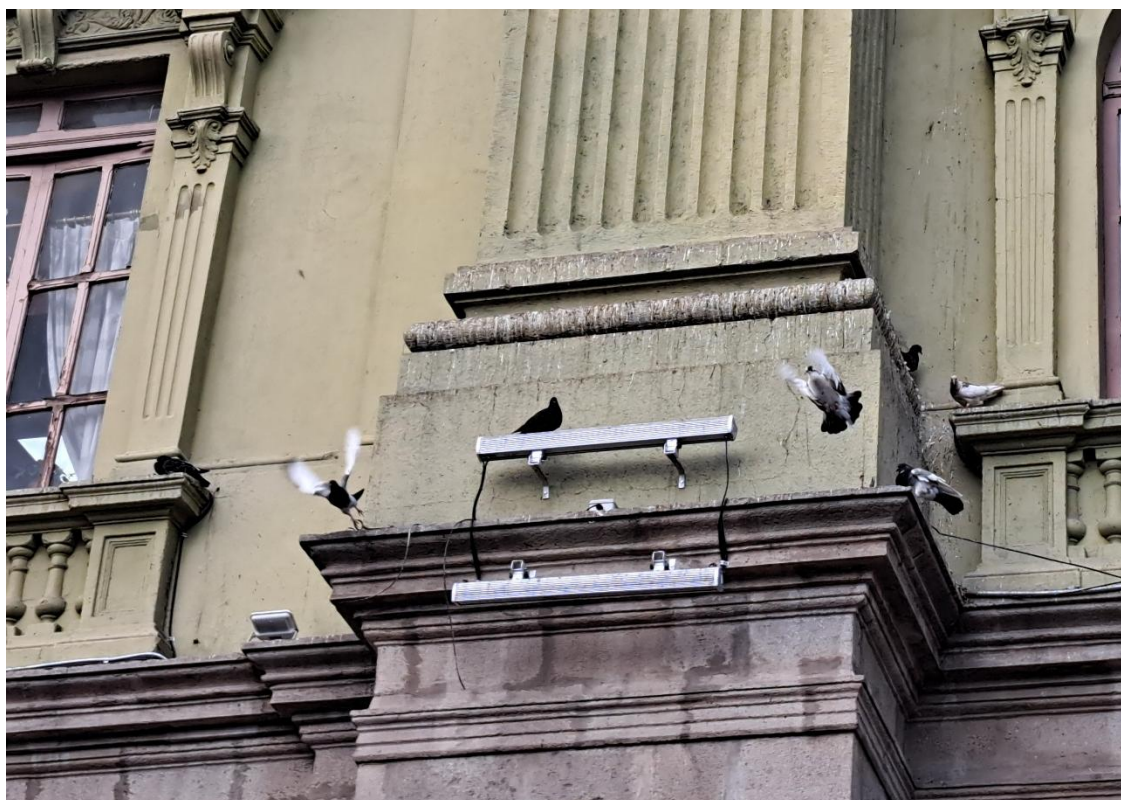
*Nota:* Afectación del bien inmueble patrimonial por palomas. Fuente: Elaboración propia.

Como patologías mecánicas se evidencian microfisuras y fisuras asociadas a la acumulación de guano en zonas donde las palomas anidan de manera recurrente. Aunque las grietas por exceso de carga no son generalizadas, se han identificado casos puntuales en molduras y elementos decorativos donde el peso y la humedad, ha contribuido al desprendimiento parcial de fragmentos ornamentales, asimismo, se observa erosión superficial del revestimiento en la fachada atribuible al desgaste constante de las garras de las palomas durante la dinámica posarse. Las principales lesiones se concentran en la

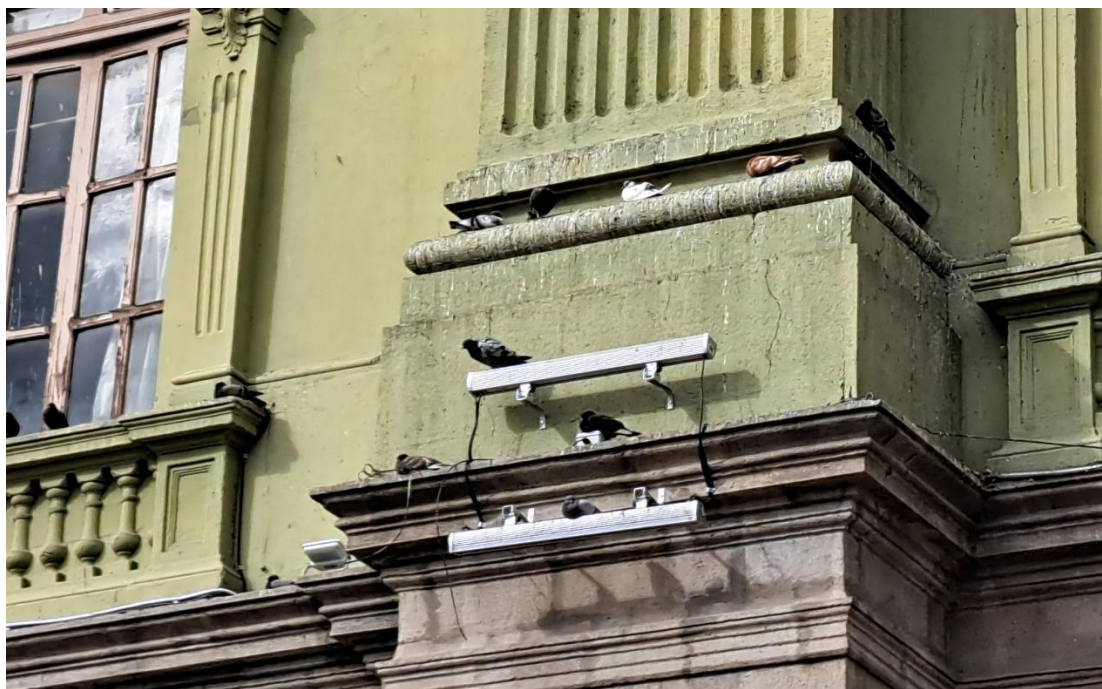
*Nota:* Afectación del bien inmueble patrimonial por palomas. Fuente: Elaboración propia.

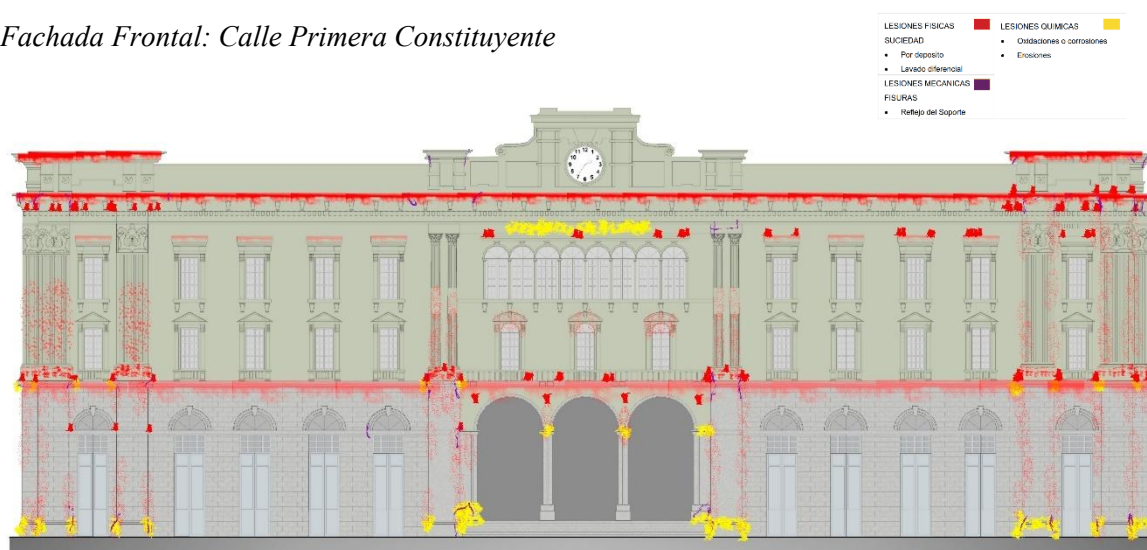
**Figura 53***Fachada Frontal: Calle Primera Constituyente*

*Nota:* Patologías relacionadas con los daños producidos por palomas en las fachadas.

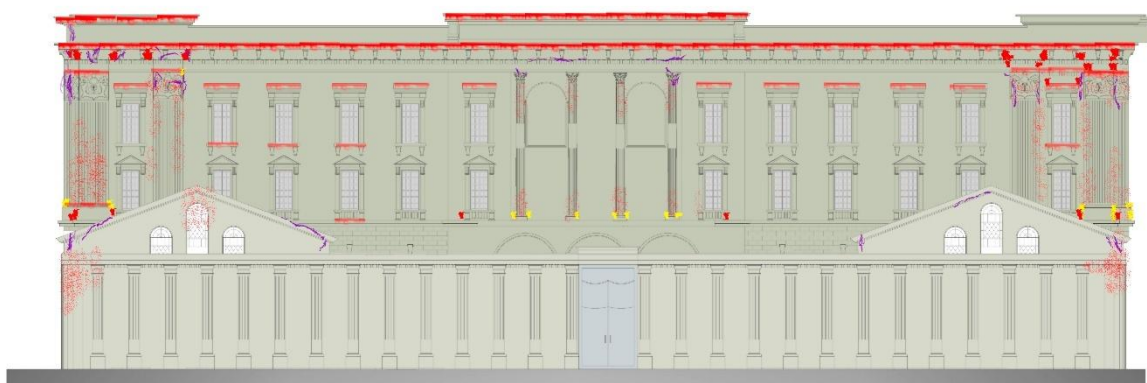
**Figura 54***Fachada Posterior: Calle José Veloz*

*Nota:* Patologías relacionadas con los daños producidos por palomas en las fachadas.

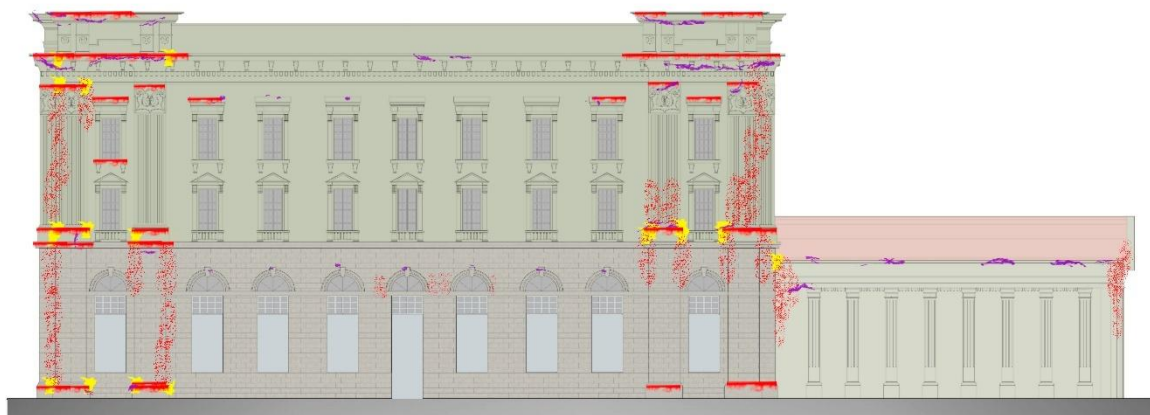
*Fachada Lateral: Calle Juan Larrea*

*Nota:* Patologías relacionadas con los daños producidos por palomas en las fachadas.

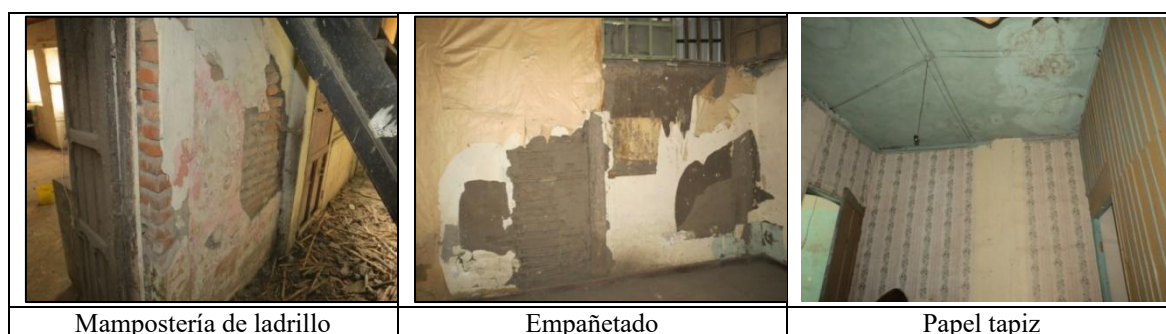
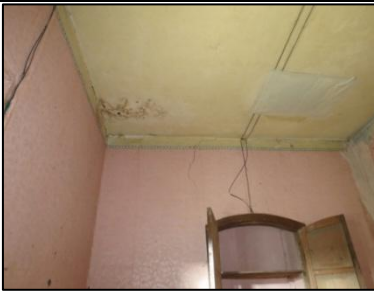
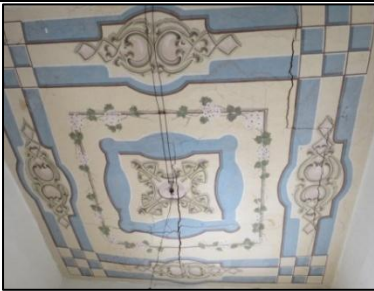
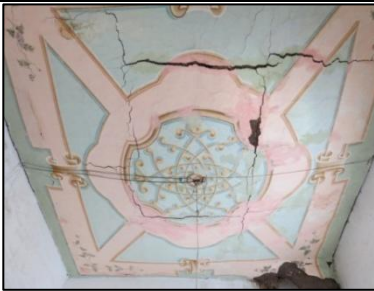
*Lesiones y afectaciones interiores del bien inmueble 4H4-07-143*

| Pintura mura | Pintura mural | Pintura mural |
