**UNIVERSIDAD NACIONAL DE CHIMBORAZO**

**“Trabajo de grado previo a la obtención del Título de INGENIERO  
CIVIL”**

**“EVALUACIÓN FUNCIONAL Y ESTRUCTURAL DEL PUENTE  
VEHICULAR QUEBRADA RONDÁN, UBICADO EN LA CARRETERA  
GUAMOTE – SOCAVÓN KILÓMETRO 7 + 000, DEL CANTÓN  
GUAMOTE, PROVINCIA DE CHIMBORAZO, Y ANÁLISIS DE DOS  
ALTERNATIVAS DE DISEÑO”**

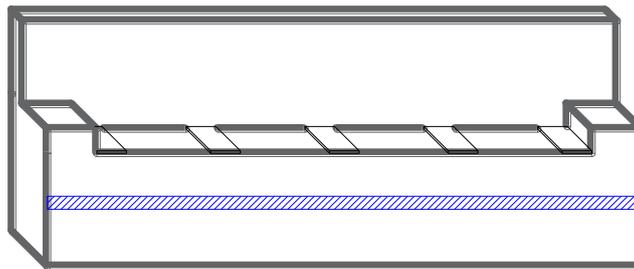
ELEMENTO: ESTRIBO (MARGEN DERECHO)  
FALLA: NIDOS DE PIEDRA

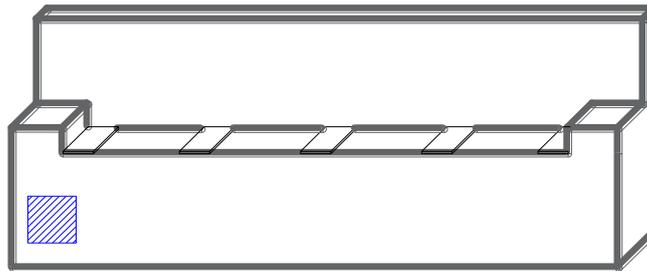
ELEMENTO: ESTRIBO (MARGEN IZQUIERDO)  
FALLA: ACERO EXPUESTO

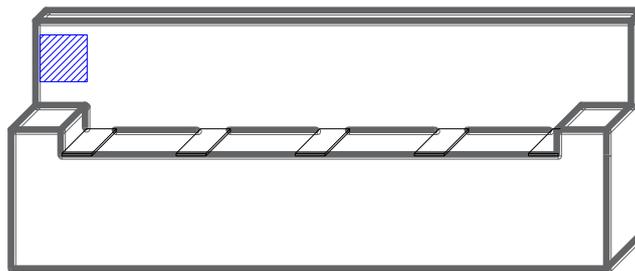
ELEMENTO: ESTRIBO (MARGEN IZQUIERDO)  
FALLA: AGRIETAMIENTO

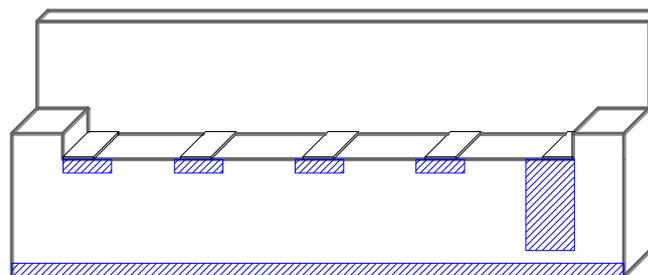
ELEMENTO: ESTRIBO (MARGEN IZQUIERDO)  
FALLA: EFLORESCENCIA

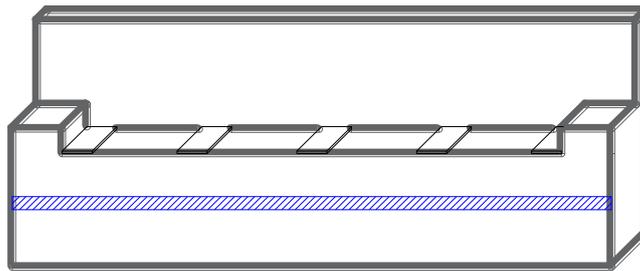
ELEMENTO: ESTRIBO (MARGEN IZQUIERDO)  
FALLA: NIDOS DE PIEDRA

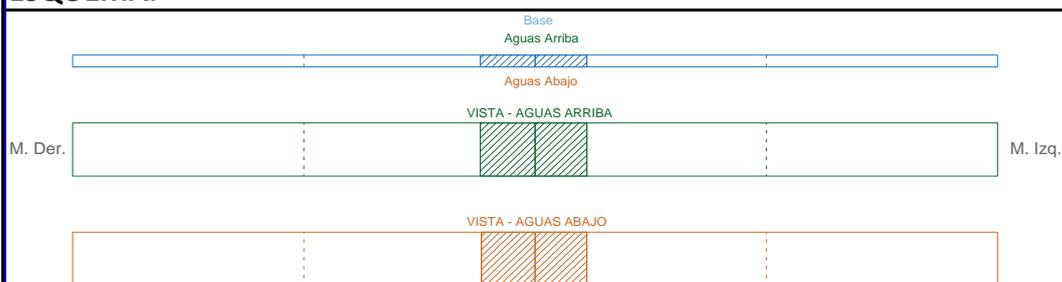
ELEMENTO: VIGA 1  
FALLA: GRIETAS-CENTRO DE LUZ

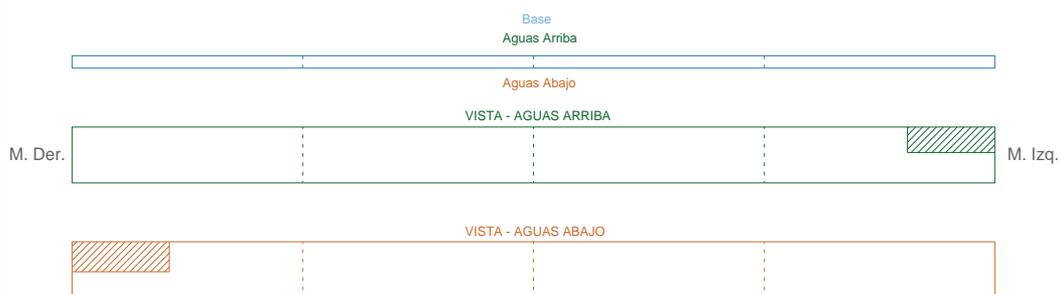
ELEMENTO: VIGA 2  
FALLA: ACERO EXPUESTO

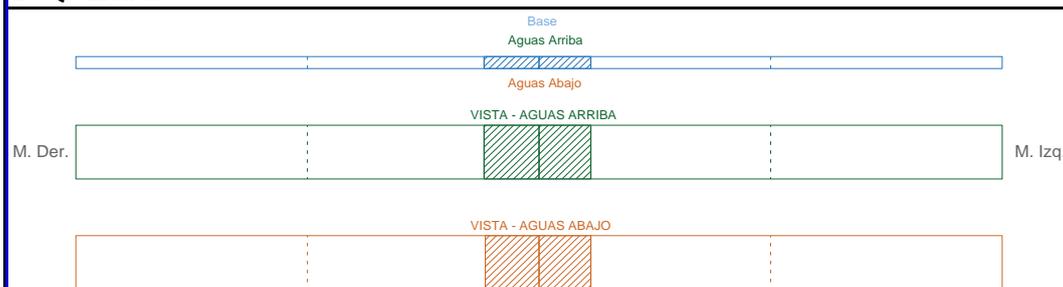
ELEMENTO: VIGA 2  
FALLA: GRIETAS-CENTRO DE LUZ

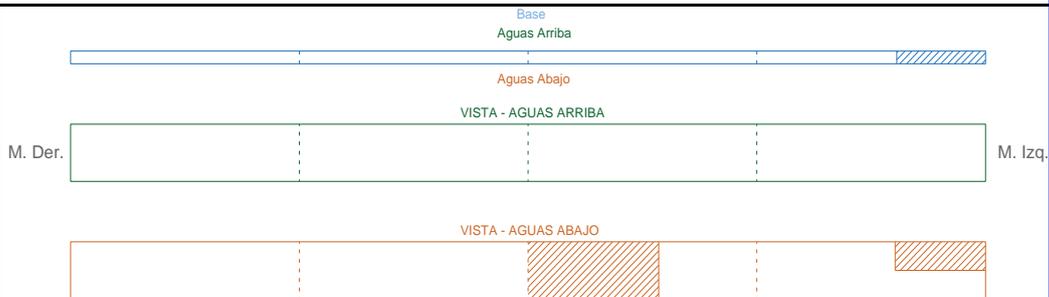
ELEMENTO: VIGA 3  
FALLA: DESCASCARAMIENTO

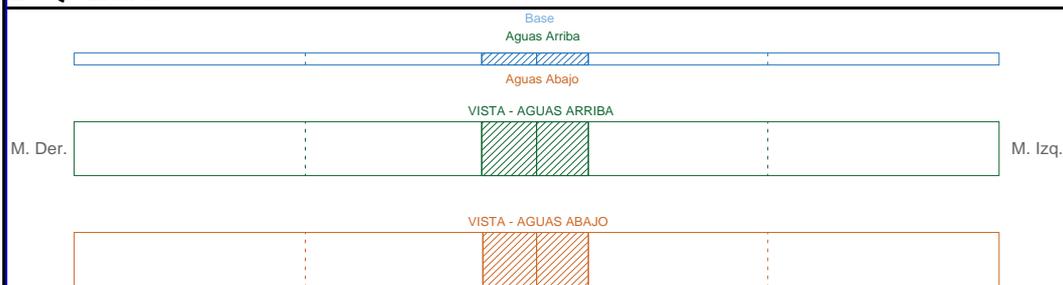
ELEMENTO: VIGA 3  
FALLA: GRIETAS-CENTRO DE LUZ

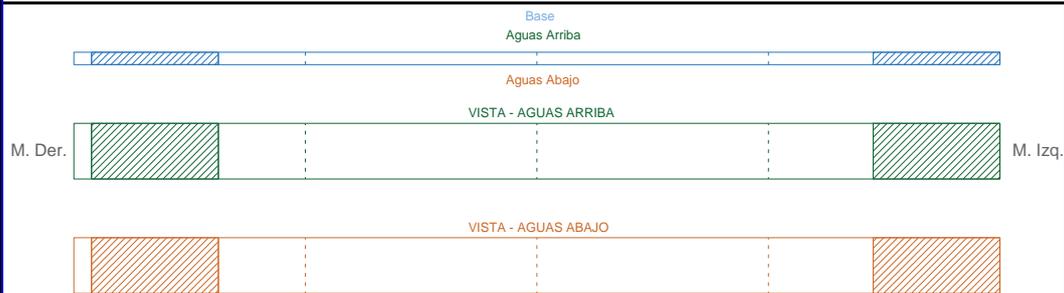
ELEMENTO: VIGA 3  
FALLA: GRIETAS-EXTREMOS

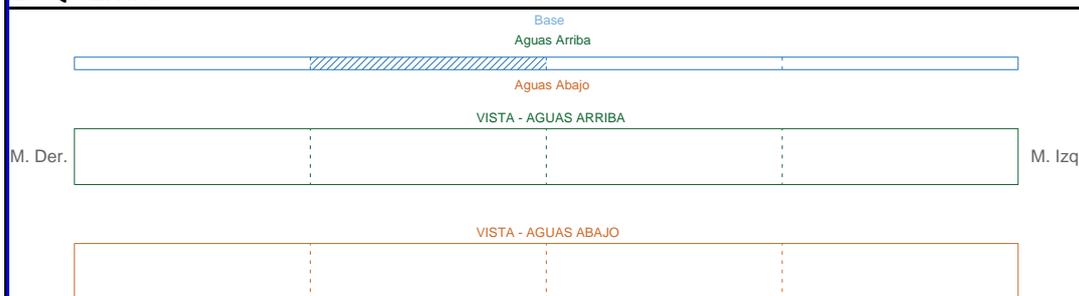
ELEMENTO: VIGA 3  
FALLA: NIDOS DE PIEDRA

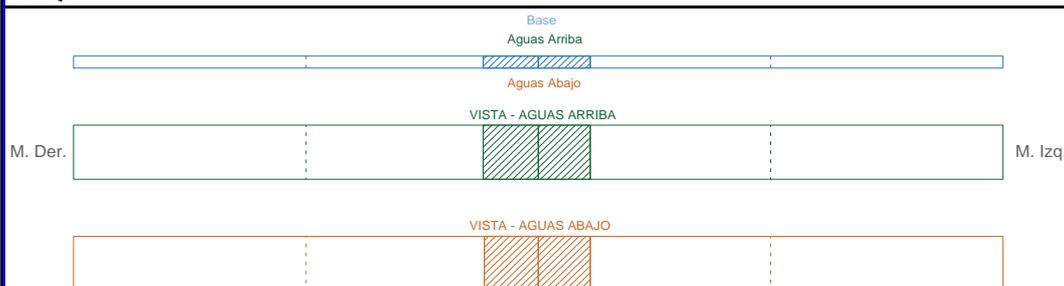
ELEMENTO: VIGA 4  
FALLA: GRIETAS-CENTRO DE LUZ

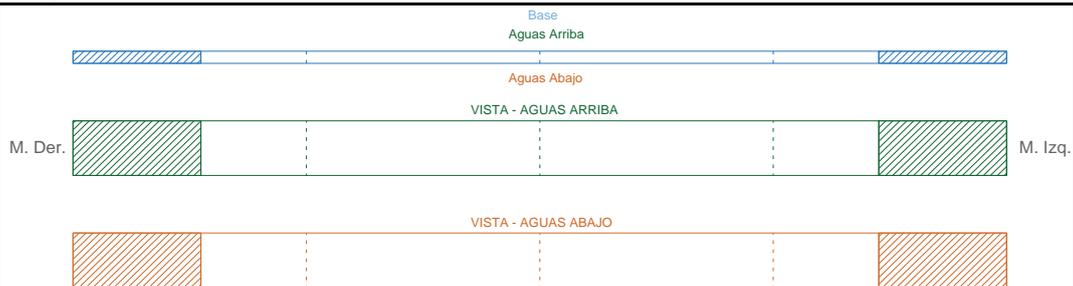
ELEMENTO: VIGA 4  
FALLA: GRIETAS-EXTREMOS

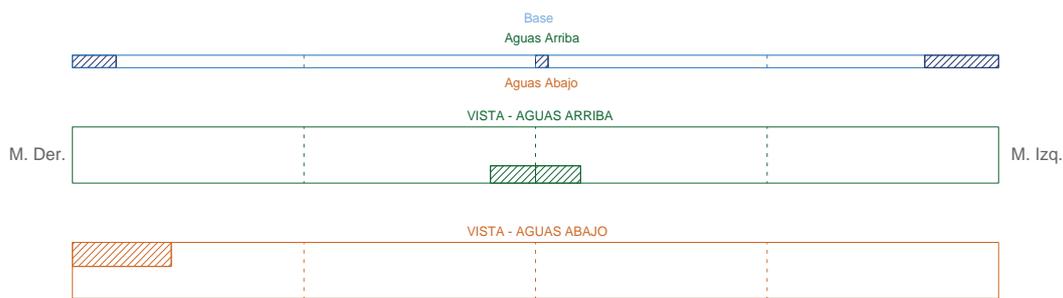
ELEMENTO: VIGA 5  
FALLA: ACERO EXPUESTO

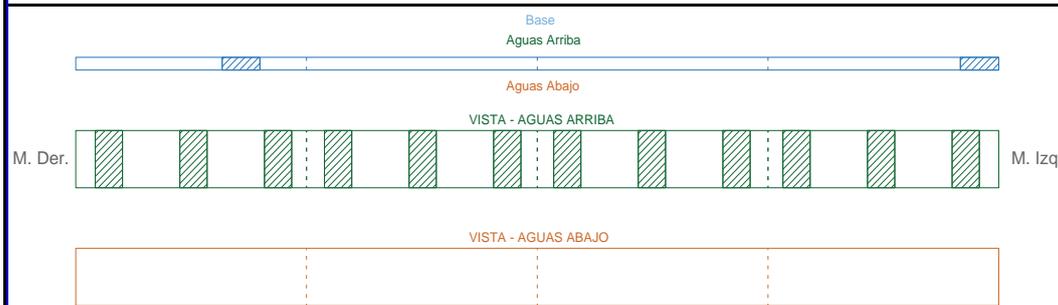
ELEMENTO: VIGA 5  
FALLA: EFLORESCENCIA

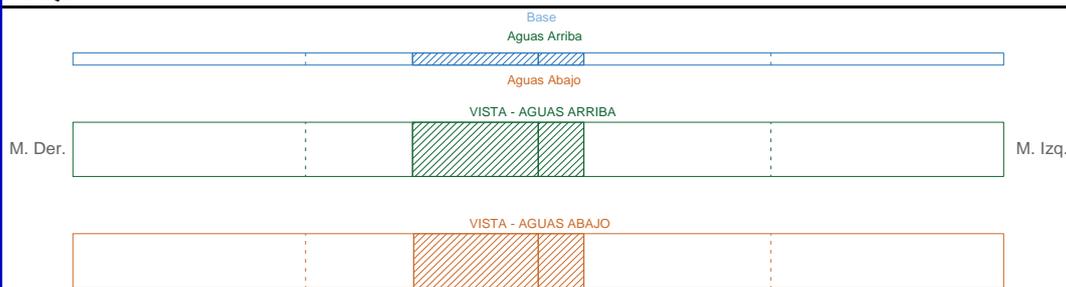
ELEMENTO: VIGA 5  
FALLA: GRIETAS-CENTRO DE LUZ

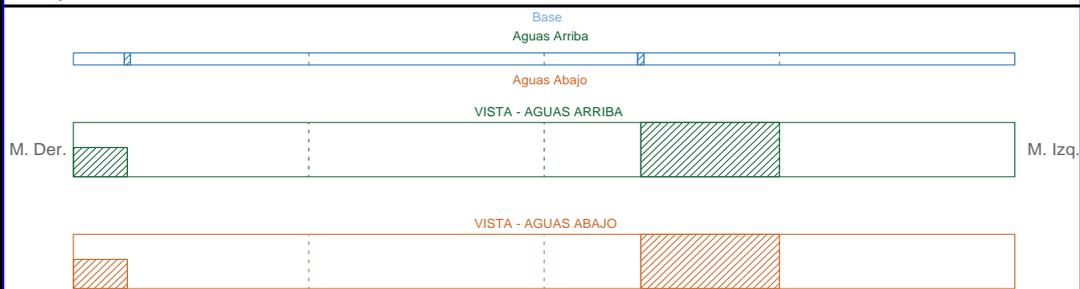
ELEMENTO: VIGA 5  
FALLA: GRIETAS-EXTREMOS

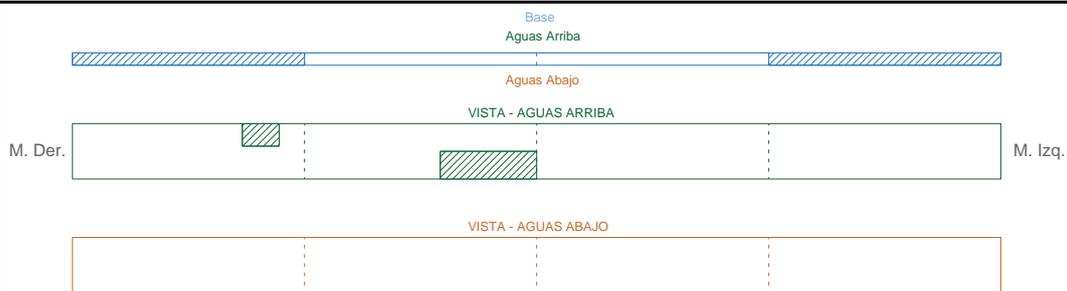
ELEMENTO: VIGA 5  
FALLA: NIDOS DE PIEDRA

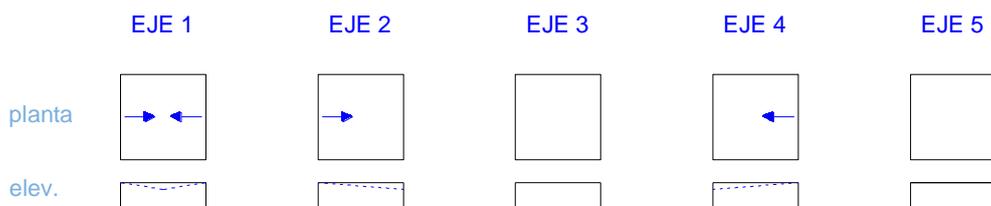
**ELEMENTO: APOYOS (MARGEN DERECHO)**  
**FALLA: DEFORMACIÓN**

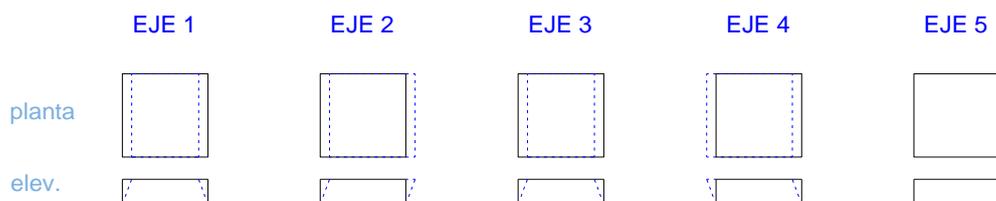
**ELEMENTO: APOYOS (MARGEN DERECHO)**  
**FALLA: INCLINACIÓN**

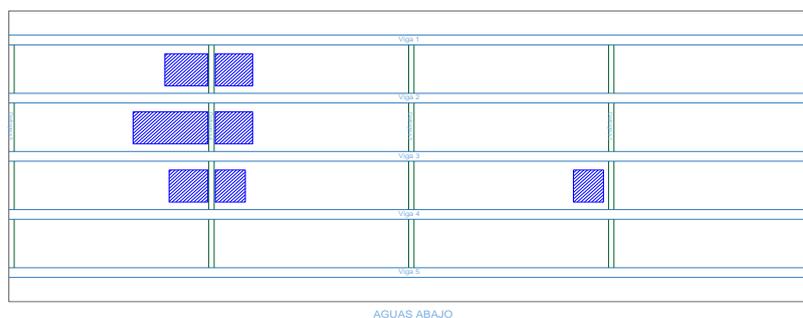
ELEMENTO: TABLERO  
FALLA: AGRIETAMIENTO

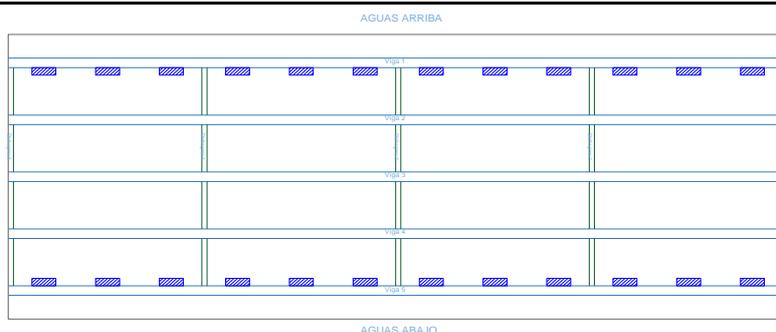
ELEMENTO: TABLERO  
FALLA: EFLORESCENCIA

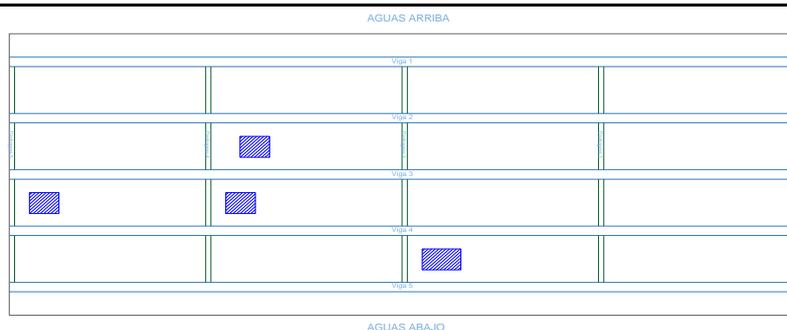
ELEMENTO: TABLERO  
FALLA: NIDOS DE PIEDRAS

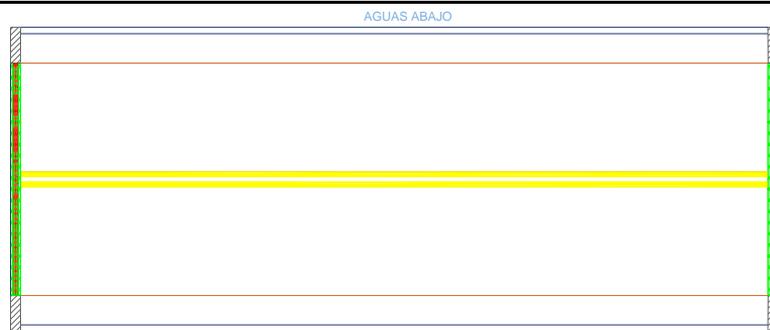
ELEMENTO: JUNTAS DE DILATACIÓN  
FALLA: JUNTAS OBSTRUIDAS

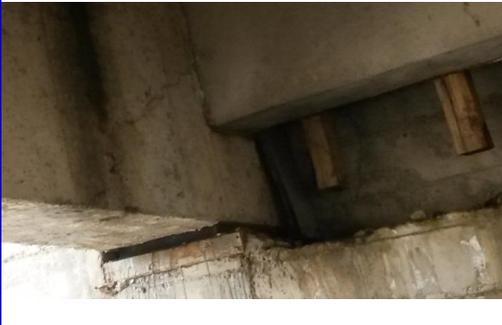
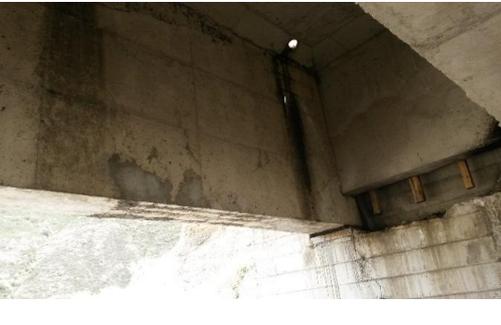
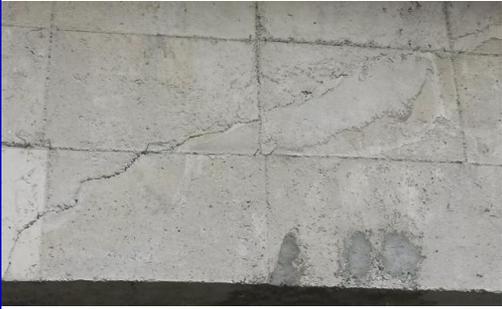
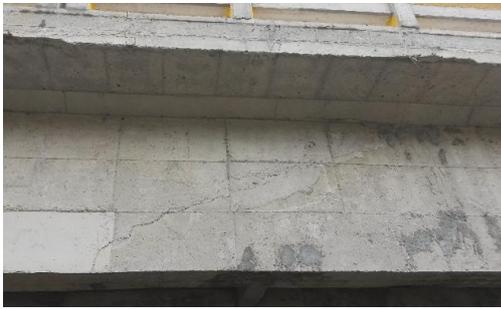
Nº DE FICHA:	31	DIA	MES	AÑO	Nº DE FICHA:	31	DIA	MES	AÑO
		02	04	2016			02	04	2016
ELEMENTO:	VIGA (5)				ELEMENTO:	VIGA (5)			
FALLA:	GRIETAS (Extremos de las vigas y en mensuras de apoyo)				FALLA:	GRIETAS (Extremos de las vigas y en mensuras de apoyo)

OBSERVACIÓN:			SEVERIDAD:		OBSERVACIÓN:			SEVERIDAD:	
DETALLE			2		GENERAL			2	
Nº DE FICHA:	32	DIA	MES	AÑO	Nº DE FICHA:	32	DIA	MES	AÑO
		02	04	2016			02	04	2016
ELEMENTO:	VIGA (5)				ELEMENTO:	VIGA (5)			
FALLA:	NIDOS DE PIEDRA Y CAVIDADES				FALLA:	NIDOS DE PIEDRA Y CAVIDADES

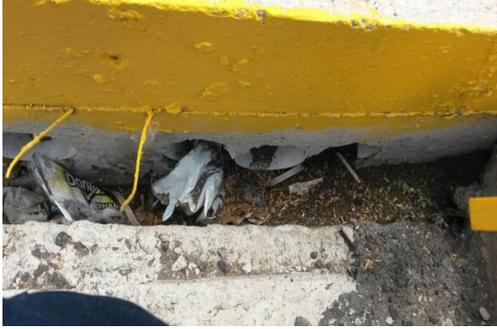
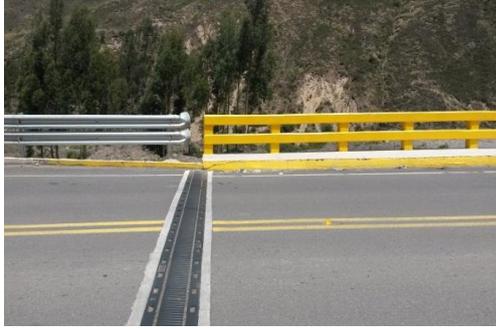
Nº DE FICHA:	51	DIA	MES	AÑO	Nº DE FICHA:	51	DIA	MES	AÑO
		02	04	2016			02	04	2016
ELEMENTO:	JUNTAS DE DILATACION				ELEMENTO:	JUNTAS DE DILATACION			
FALLA:	JUNTAS OBSTRUIDAS				FALLA:	JUNTAS OBSTRUIDAS

OBSERVACIÓN:				SEVERIDAD:	OBSERVACIÓN:				SEVERIDAD:
DETALLE				3	GENERAL				3
Nº DE FICHA:	52	DIA	MES	AÑO	Nº DE FICHA:	52	DIA	MES	AÑO
		02	04	2016			02	04	2016
ELEMENTO:	JUNTAS DE DILATACION				ELEMENTO:	JUNTAS DE DILATACION			
FALLA:	MOVIMIENTO VERTICAL				FALLA:	MOVIMIENTO VERTICAL
