**UNIVERSIDAD NACIONAL DE  
CHIMBORAZO  
FACULTAD DE INGENIERÍA  
CARRERA DE INGENIERÍA CIVIL**

**“Trabajo de grado previo a la obtención del Título de Ingeniero Civil”**

ANÁLISIS FUNCIONAL DEL ESTADO ACTUAL DEL PAVIMENTO FLEXIBLE DE LA VÍA RIOBAMBA-PENIPE, LONGITUD 20 KM, EN LA PROVINCIA DE CHIMBORAZO.

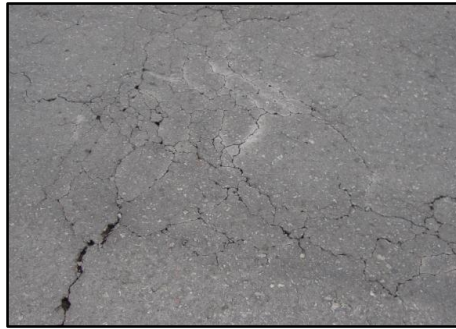
*Ilustración 4. Falla piel de cocodrilo*

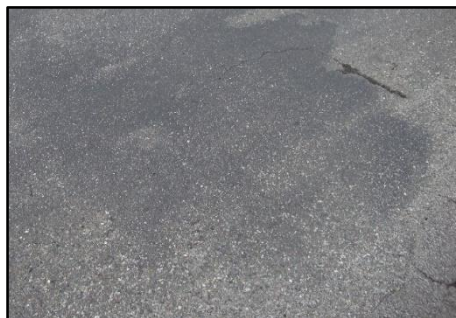
*Ilustración 5. Falla exudación.*

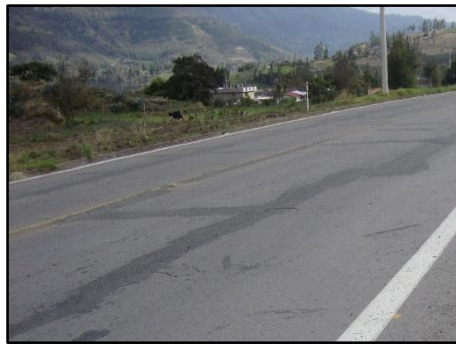
*Ilustración 14. Parches en el pavimento flexible.*  
Fuente: Nataly F. Chinchí A, vía Riobamba-Penipe, 2016.

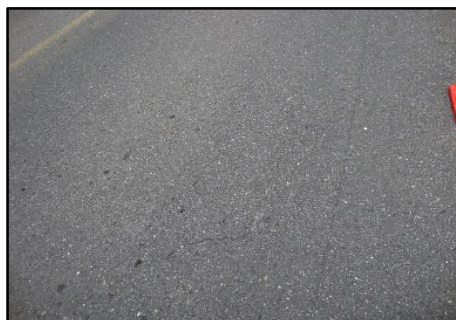
*Ilustración 15. Agregado Pulido.*  
Fuente: Nataly F. Chinchí A, vía Riobamba-Penipe, 2016.

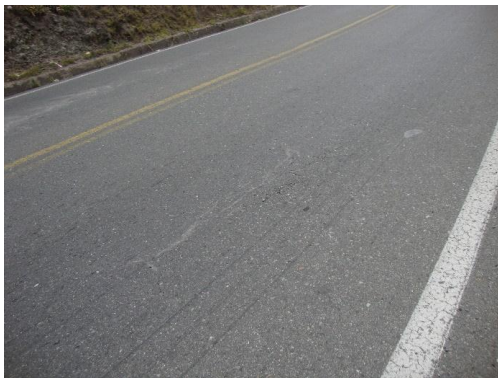
| | | FINAL | 4 + 940.50 |

| Fisuramiento Longit. y/o trans.-Severidad Media | | Piel de cocodrilo-Severidad Media | |

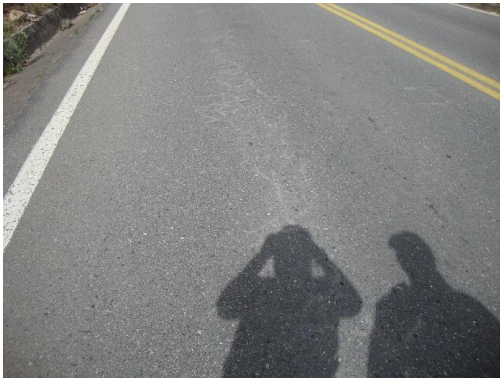
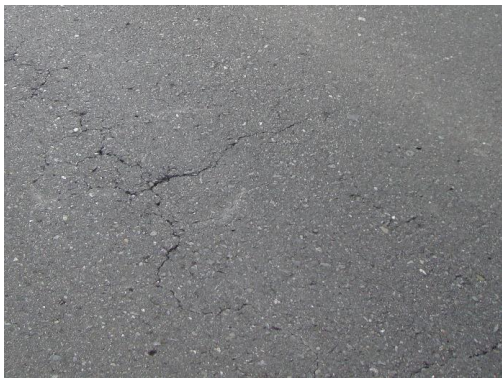
| | | FINAL | 8 + 774.50 |

| Piel de cocodrilo-Severidad Leve | | Fisuramiento Longit. y/o trans.-Severidad Leve | |

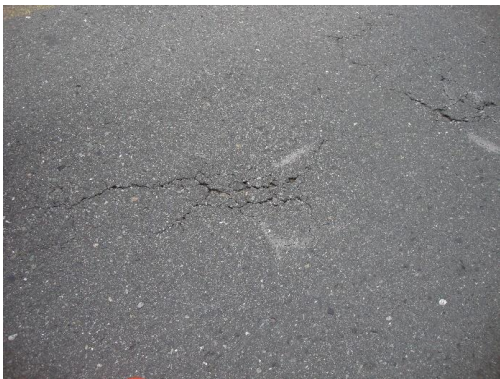
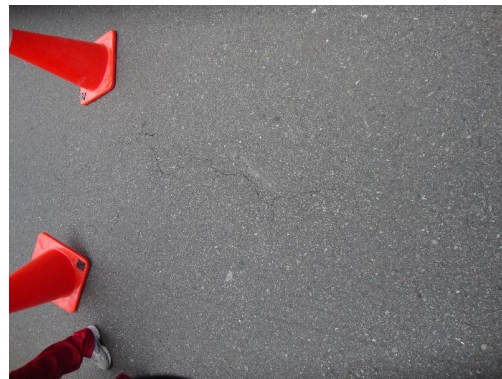
| | | FINAL | 10 + 052.50 |

| Piel de cocodrilo-Severidad Media | | Fisuramiento Longit. y/o trans.-Severidad Leve | |

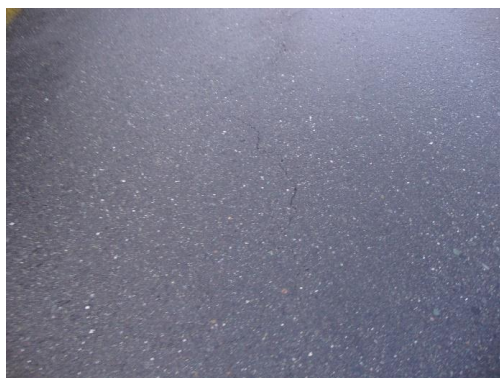
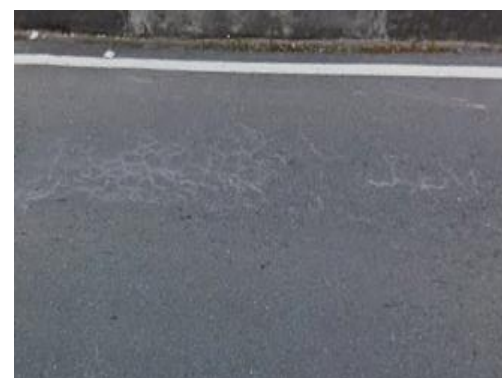
| | | FINAL | 11 + 330.50 |

| Fisuramiento Longit. y/o trans.-Severidad Leve | | Piel de cocodrilo-Severidad Media | |

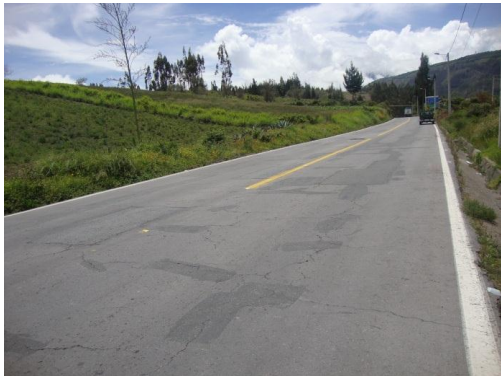
| | | | FINAL | 16 + 016.05 |

| Bache-Severidad alta | | | Fisuramiento en bloque -Severidad Media | |

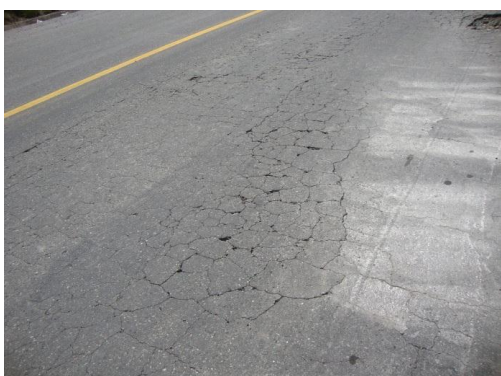
| | | | FINAL | 18 + 808.15 |

| Baches -Severidad Media/ Parches-Severidad Alta | | | Piel de cocodrilo-Severidad Media | |

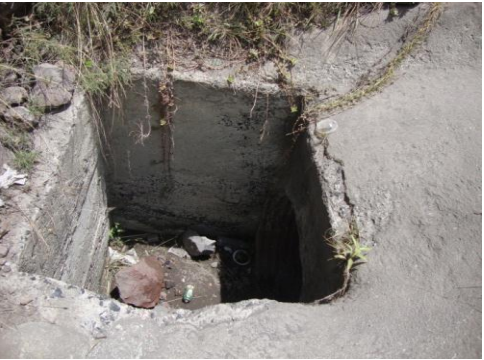
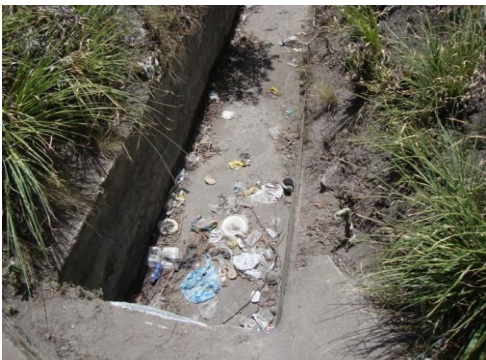
| <p>Libre de obstrucciones, la estructura presenta desprendimiento de hormigón.</p> | | <p>Libre de obstrucciones, la estructura presenta desprendimiento de hormigón.</p> | |
