UNIVERSIDAD NACIONAL DE CHIMBORAZO
FACULTAD DE INGENIERÍA
CARRERA DE INGENIERÍA CIVIL

TRABAJO DE GRADUACIÓN

**EVALUACIÓN FUNCIONAL Y ESTRUCTURAL DEL PUENTE SOBRE EL
RÍO CHIBUNGA, UBICADO EN LA VÍA CALPI-GATAZO GRANDE,
PARROQUIA CAJABAMBA, CANTÓN COLTA, PROVINCIA
CHIMBORAZO**

2017

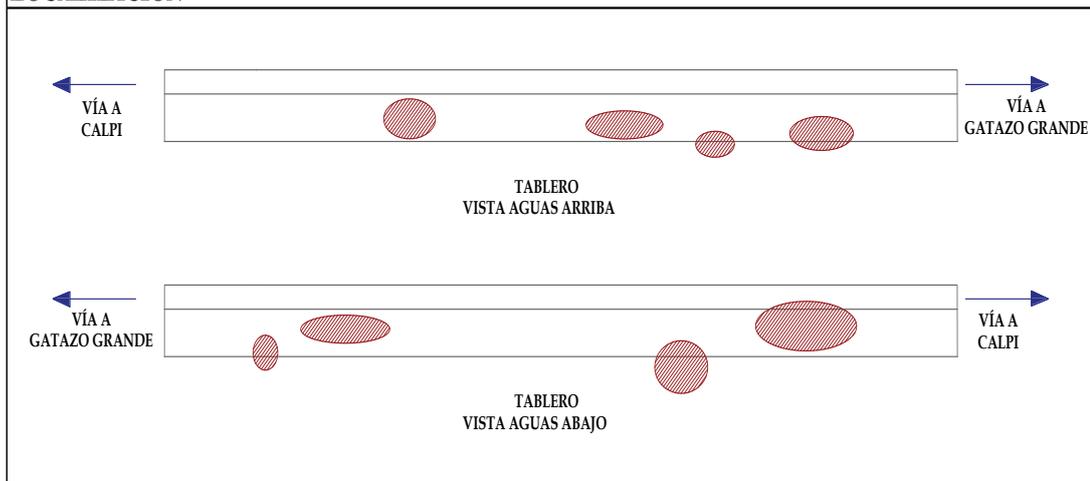
Debido a la gran cantidad de nidos de piedra el acero de refuerzo esta expuesto y corroído en muchas zonas del filo inferior del tablero y la unión con la viga principal y aceras

<i>GRADO</i>		<i>DESCRIPCIÓN</i>
	1	Descascaramiento en la superficie del concreto
	2	Se observó cascaras a lo largo del refuerzo principal
	3	El refuerzo está expuesto en pequeñas partes
	4	Se observa el refuerzo principal expuesto y oxidado
X	5	Se observa el acero principal expuesto con reducción de sección

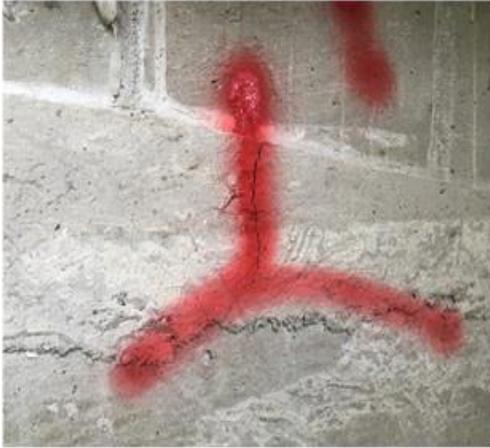
FICHA DE EVALUACIÓN		Nº	05
ELEMENTO:		VIGA AGUAS ABAJO	
DAÑO:	Agrietamiento	GRADO:	5

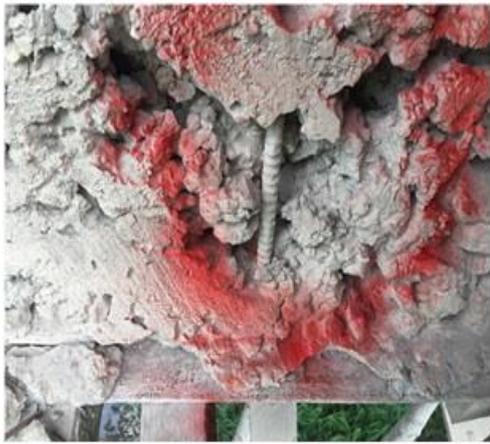
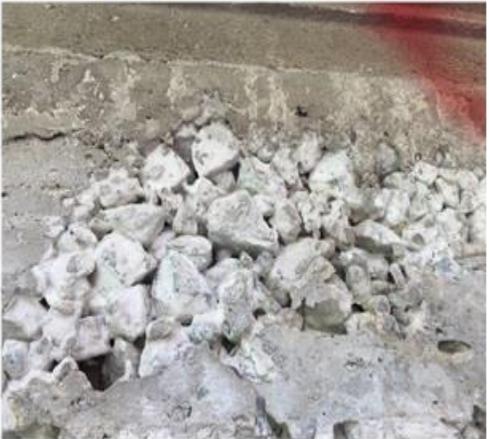
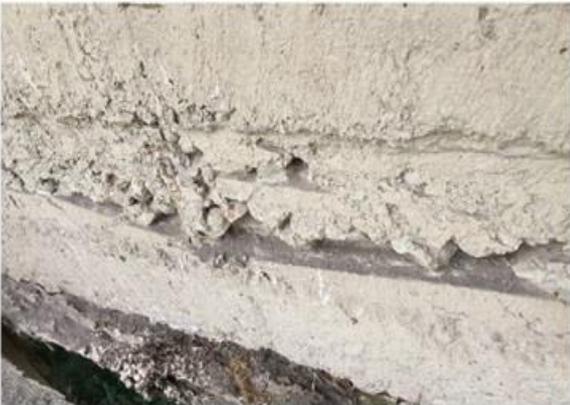
FICHA DE EVALUACIÓN		Nº	06
ELEMENTO:		VIGAS	
DAÑO:	Nidos de piedra y cavidades	GRADO:	4

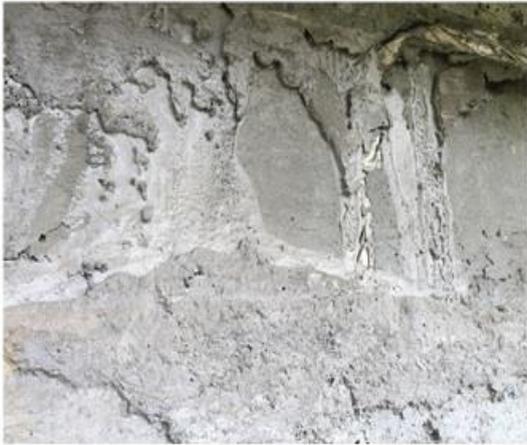
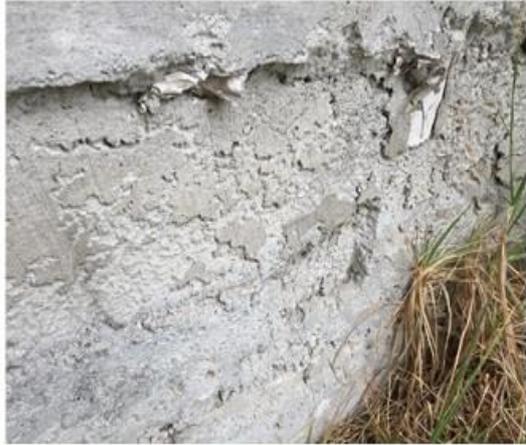
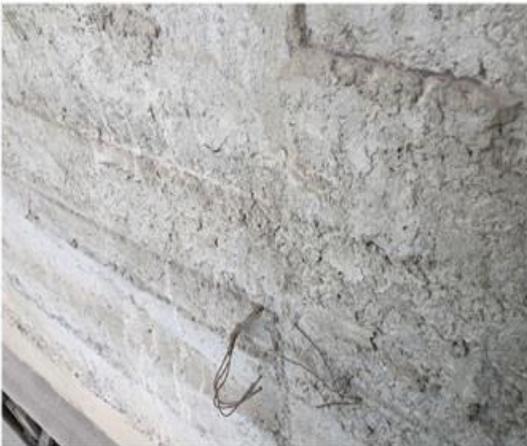
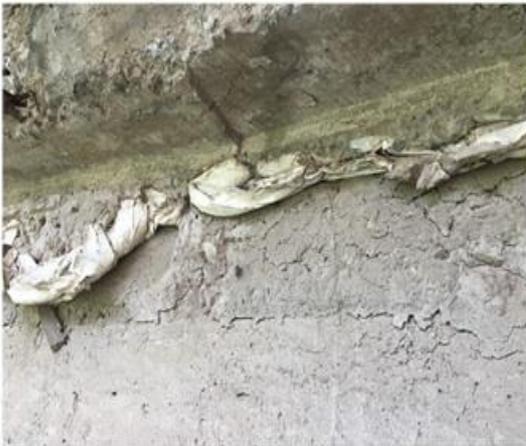
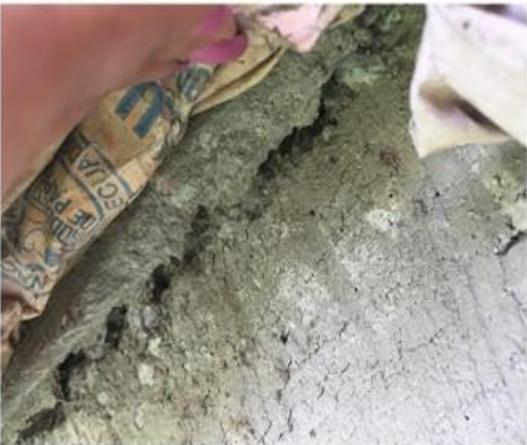
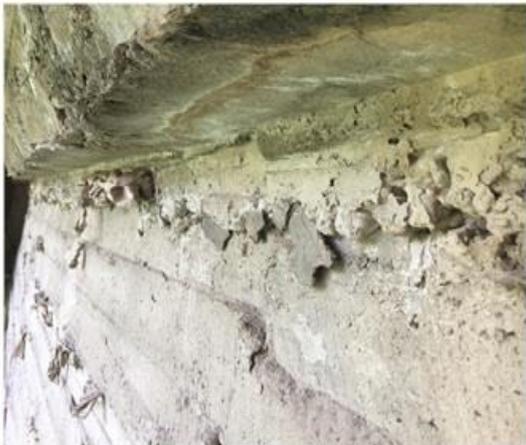
FICHA DE EVALUACIÓN		Nº	07
ELEMENTO:		VIGAS	
DAÑO:	Descascaramiento	GRADO:	5

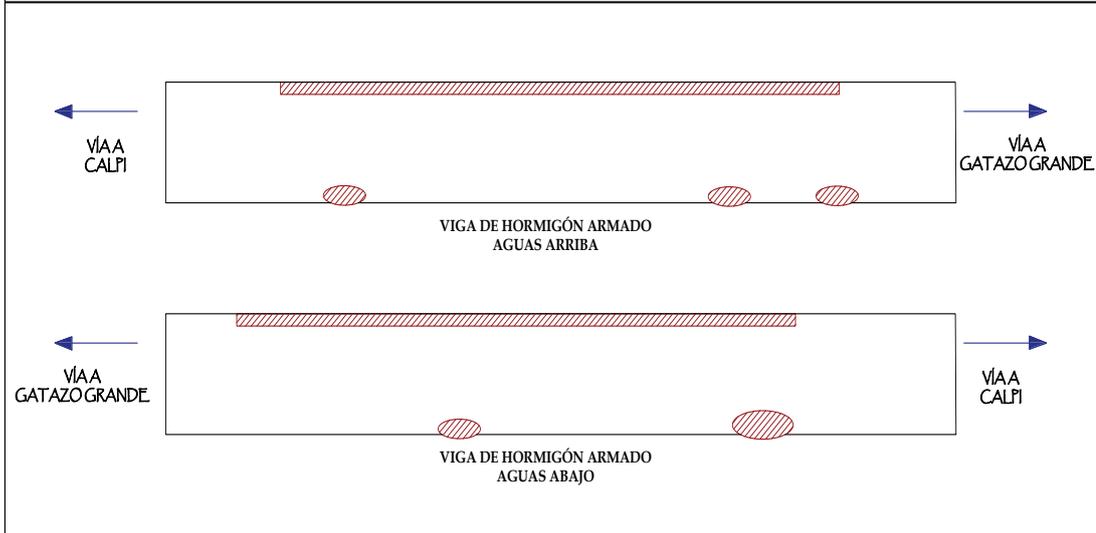
Debido a la gran cantidad de nidos de piedra el acero de refuerzo esta expuesto y corroído tanto en la zona superior como inferior de la viga.

<i>GRADO</i>		<i>DESCRIPCIÓN</i>
	1	Descascaramiento en la superficie del concreto
	2	Se observó cascarras a lo largo del refuerzo principal
	3	El refuerzo está expuesto en pequeñas partes
X	4	Se observa el refuerzo principal expuesto y oxidado
	5	Se observa el acero principal expuesto con reducción de sección

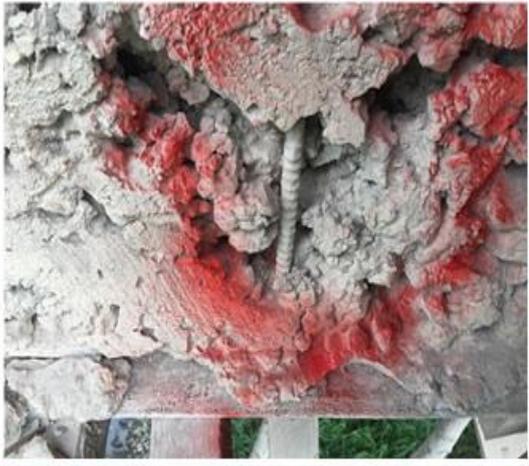
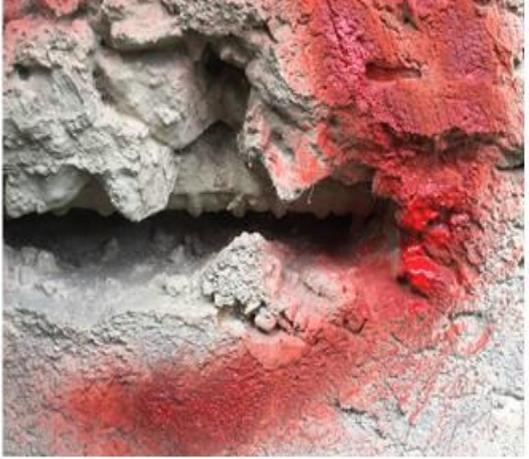
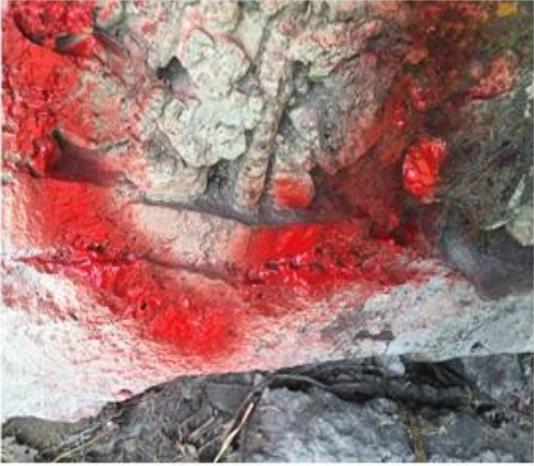
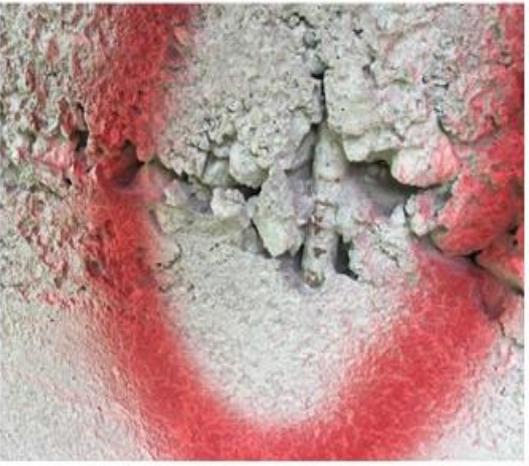
FICHA DE EVALUACIÓN		Nº	09
ELEMENTO:		VIGAS	
DAÑO:	Acero de refuerzo expuesto	GRADO:	4

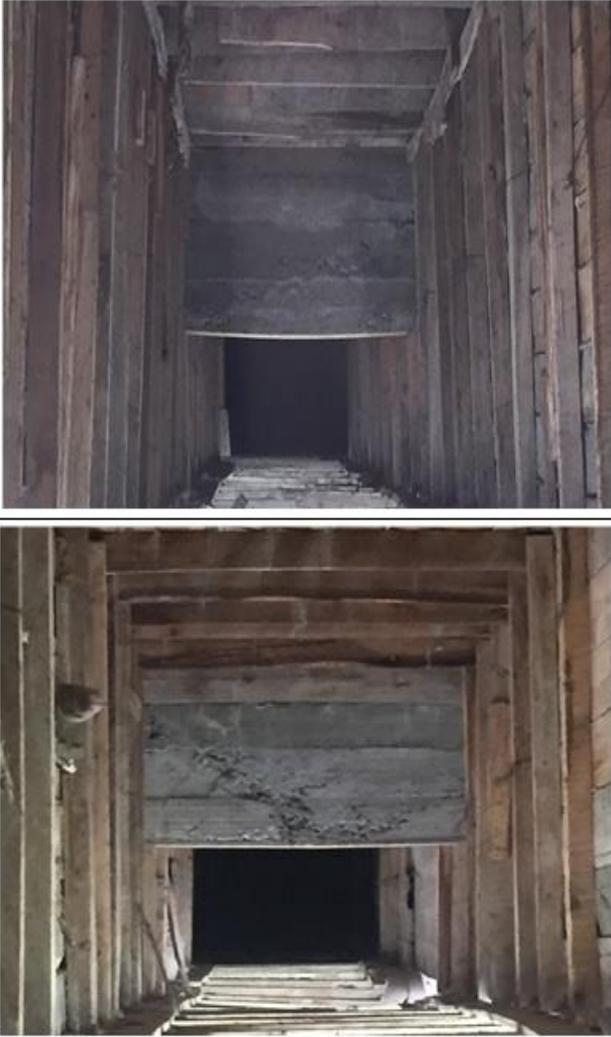
FICHA DE EVALUACIÓN		Nº	10
ELEMENTO:		DIAFRAGMAS	
DAÑO:	Nidos de piedra y cavidades	GRADO:	4

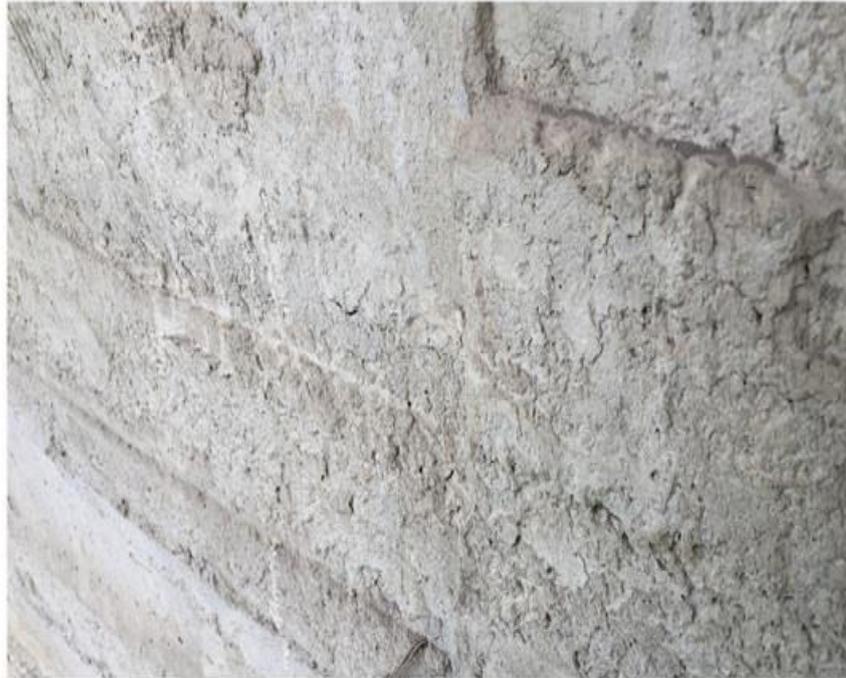
FICHA DE EVALUACIÓN		Nº	11
ELEMENTO:		DIAFRAGMAS	
DAÑO:	Descascaramiento	GRADO:	4

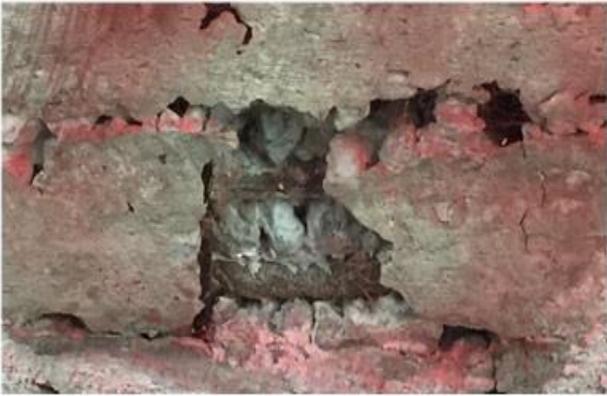
FICHA DE EVALUACIÓN		Nº	12
ELEMENTO:		ACERAS	
DAÑO:	Nidos de piedra y cavidades	GRADO:	4

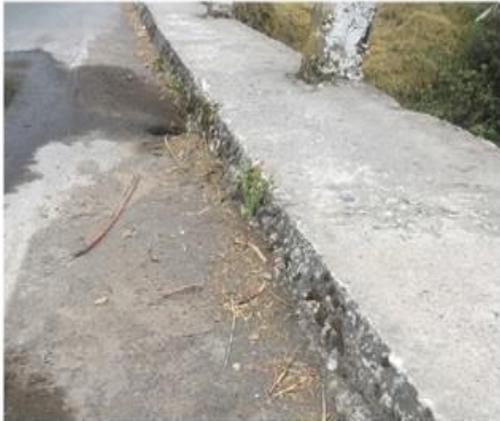
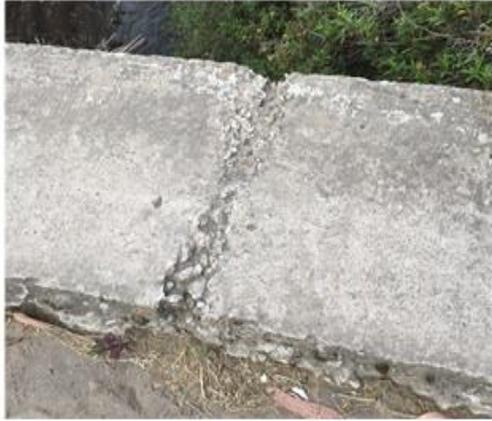
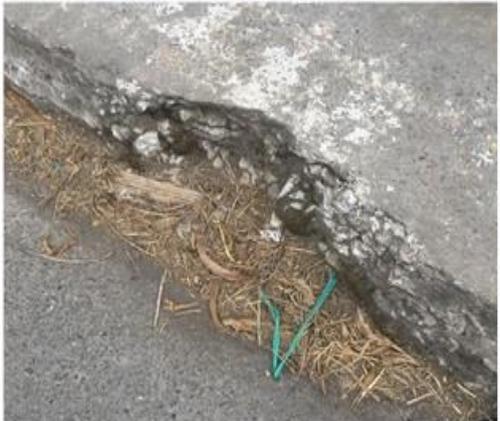
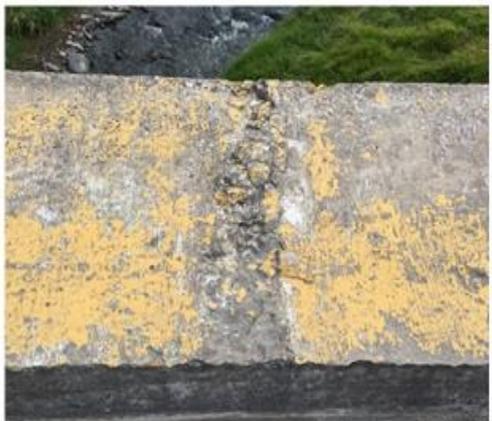
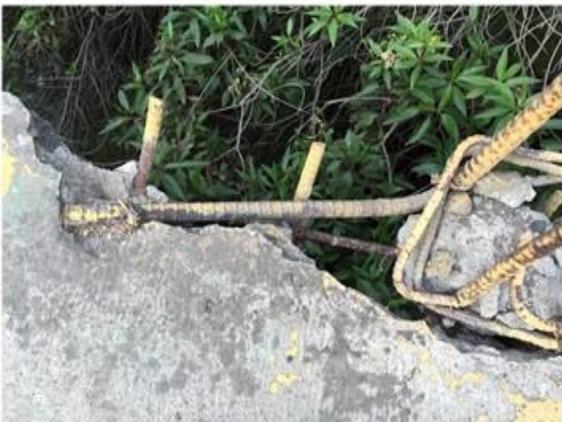
FICHA DE EVALUACIÓN		Nº	13
ELEMENTO:		ACERAS	
DAÑO:	Descascaramiento	GRADO:	3

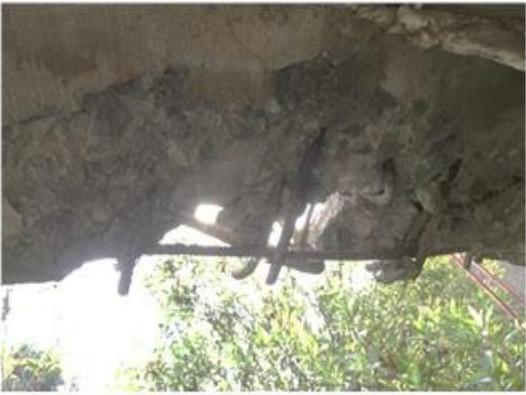
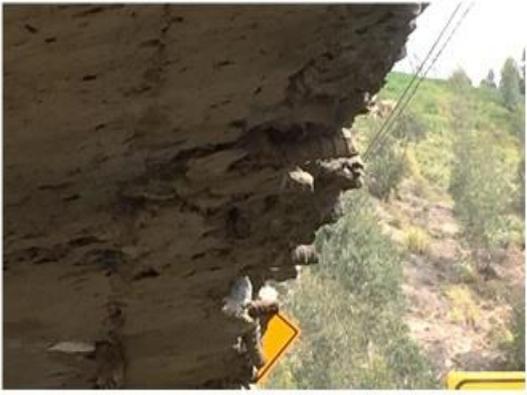
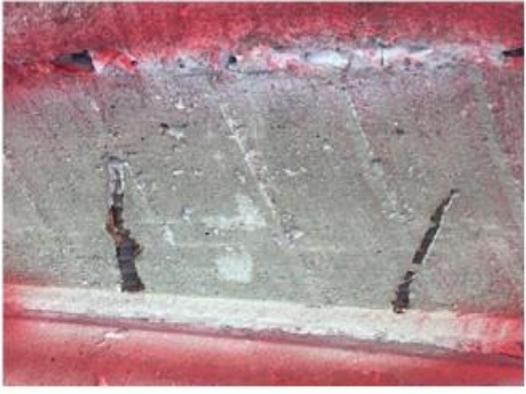
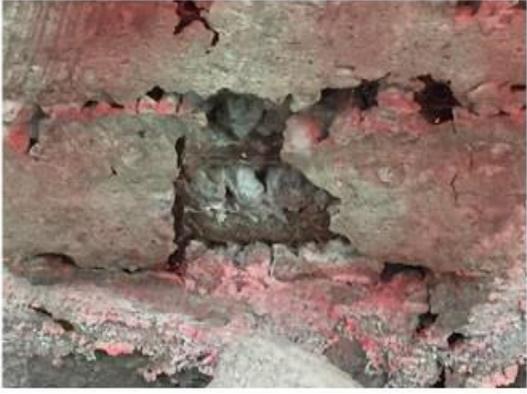
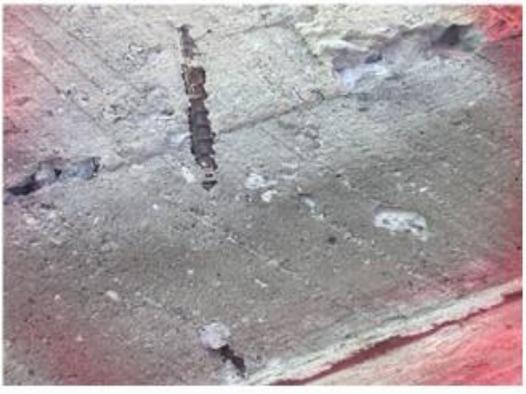
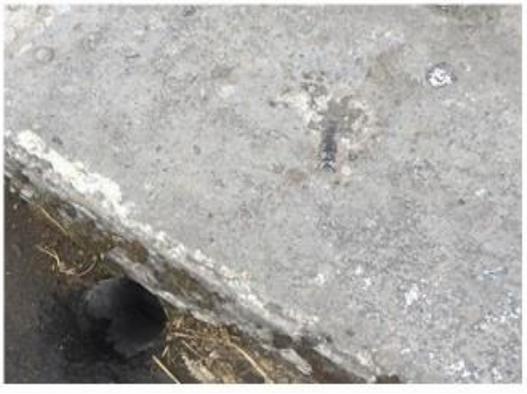
FICHA DE EVALUACIÓN		Nº	14
ELEMENTO:		ACERAS	
DAÑO:	Acero de refuerzo expuesto	GRADO:	3

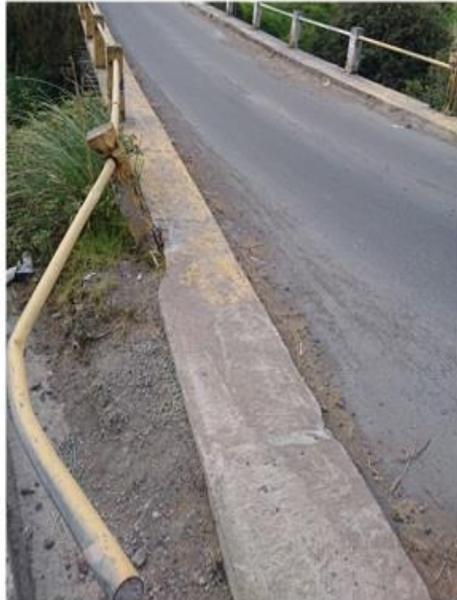
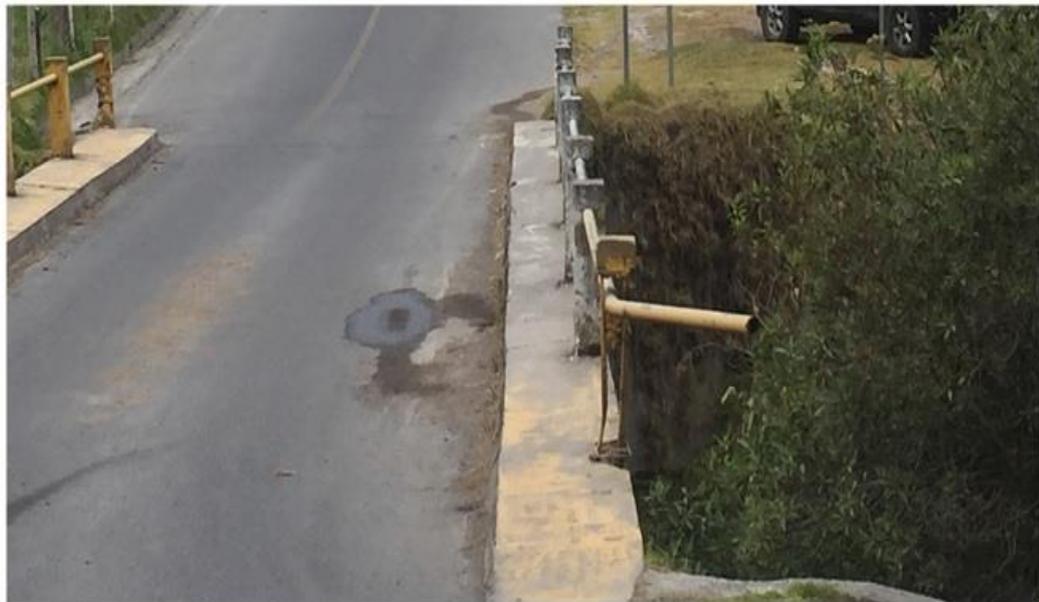
FICHA DE EVALUACIÓN		Nº	18
ELEMENTO:		TUBOS DE BARANDAS	
DAÑO:	Deformación	GRADO:	4

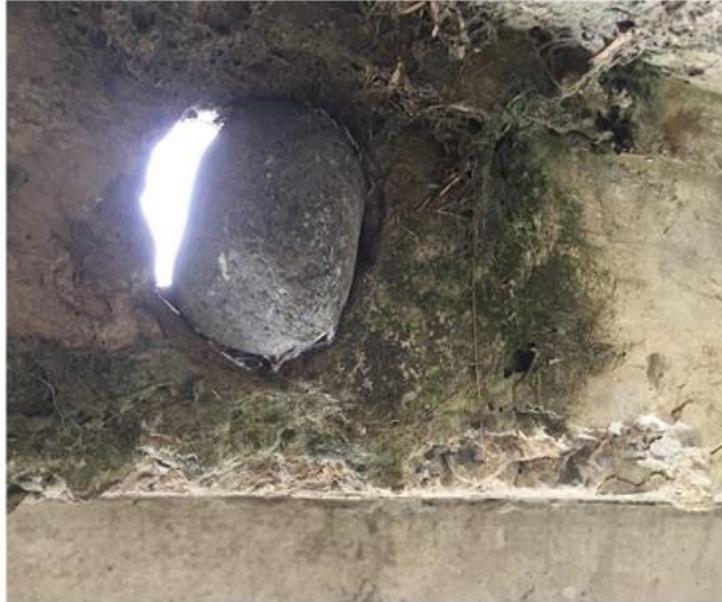
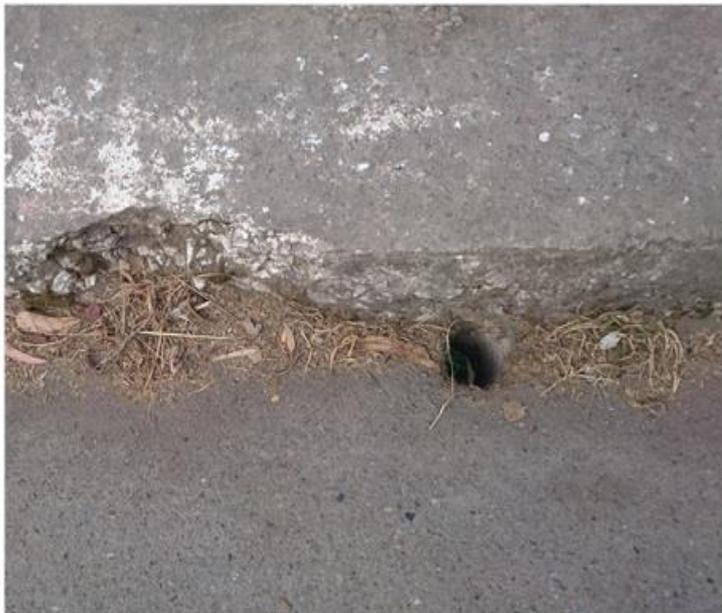
FICHA DE EVALUACIÓN		Nº	19
ELEMENTO:		DRENAJE	
DAÑO:	Obstrucción de drenajes	GRADO:	3

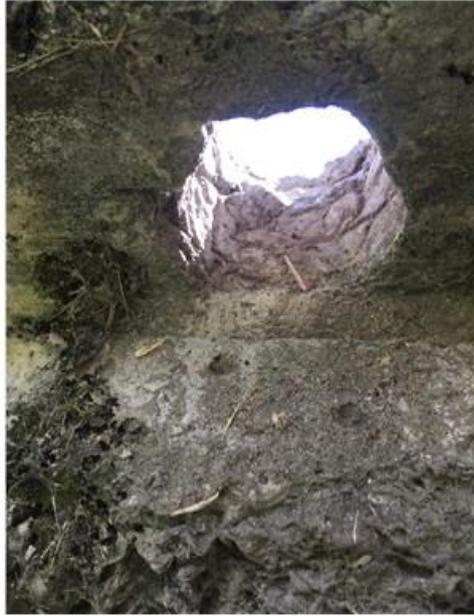
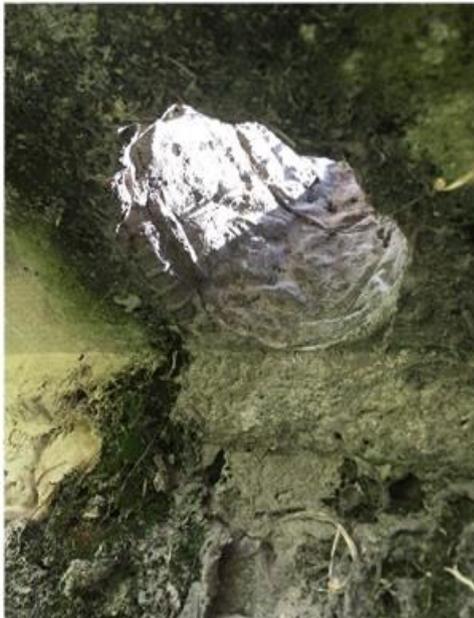
FICHA DE EVALUACIÓN		Nº	20
ELEMENTO:		DRENAJE	
DAÑO:	Longitud o sección insuficiente	GRADO:	5

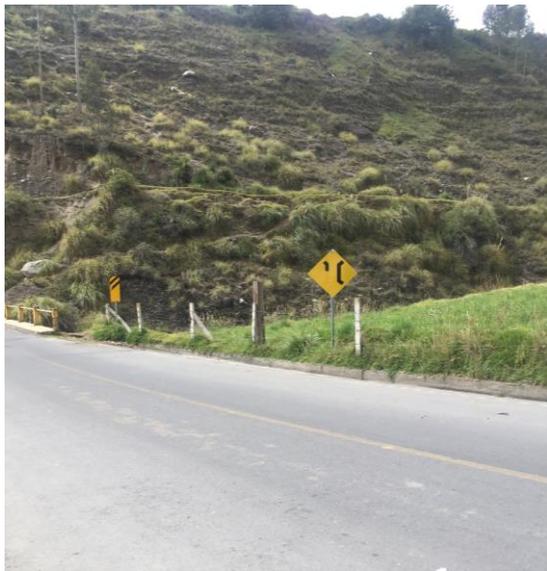
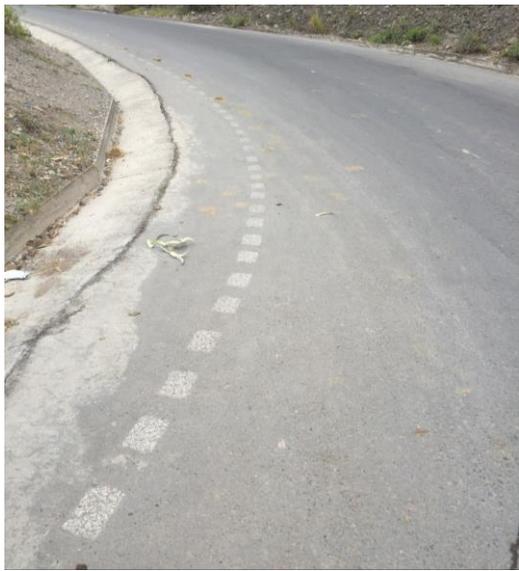
NOMBRE DEL PUENTE:	PUENTE SOBRE EL RÍO CHIBUNGA	LUZ TOTAL (m):	19,50
TIPO PUENTE:	Losa sobre vigas	ANCHO CALZADA (m):	3,65
AÑO CONSTRUCCIÓN:	1990	RESPONSABLE INSPECCIÓN:	Sofía Aguayo
PROVINCIA:	Chimborazo	FECHA INSPECCIÓN:	23/7/2016
CANTÓN:	Colta		
PARROQUIA:	Cajabamba		
FICHA DE EVALUACIÓN		N°	21
ELEMENTO:			
DAÑO:	Desgaste	GRADO:	4
DESCRIPCIÓN DEL DAÑO			
Desgaste de señalética tanto horizontal como vertical, la señalética horizontal ya no es visible tanto en el puente como en los accesos, mientras que la señalética vertical al ingreso del puente se encuentra parcialmente deteriorada.			
LOCALIZACIÓN

GRADO		DESCRIPCIÓN	
	1	No aplica	
	2	Desgaste en menos del 25% de la señalética	
	3	Desgaste entre el 25% al 50% de la señalética	
X	4	Desgaste entre el 50% al 75% de la señalética	
	5	Desgaste en más del 75% de la señalética

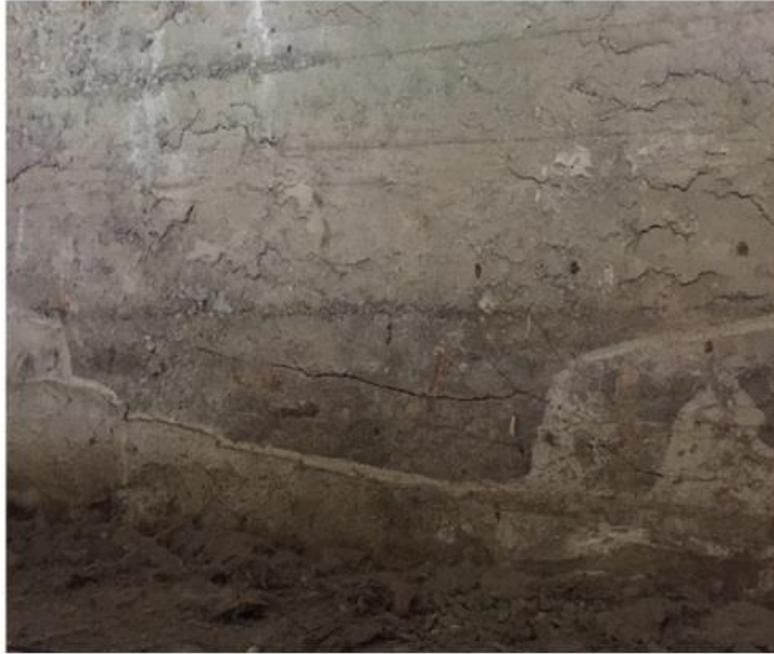
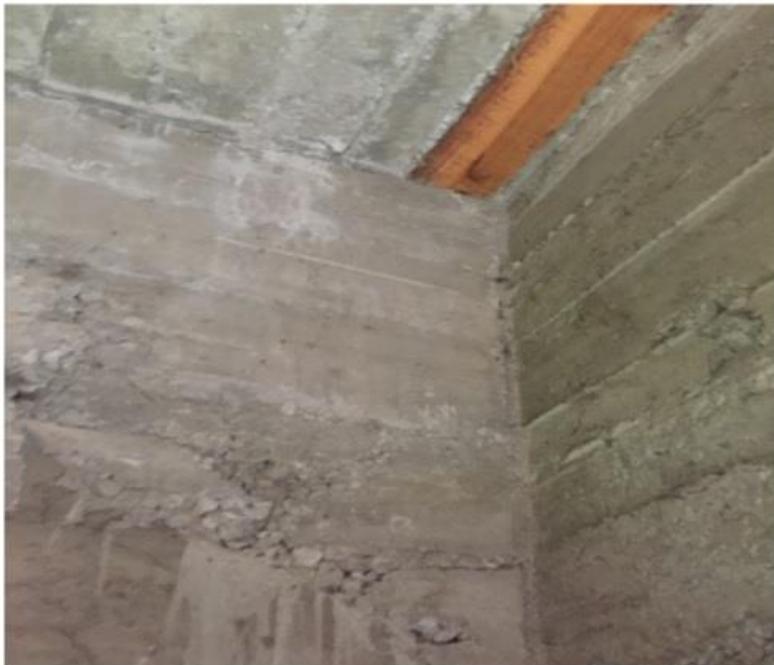
FICHA DE EVALUACIÓN		Nº	23
ELEMENTO:		ESTRIBO MARGEN IZQUIERDO	
DAÑO:	Agrietamiento	GRADO:	5

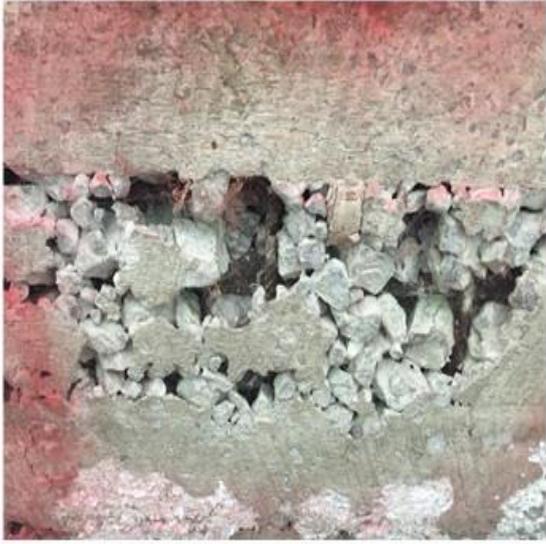
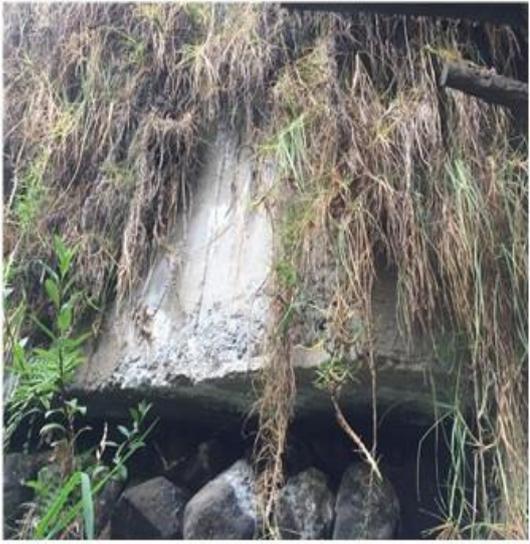
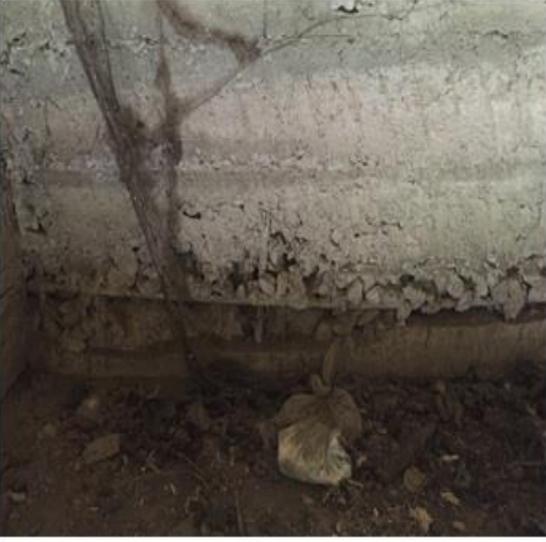
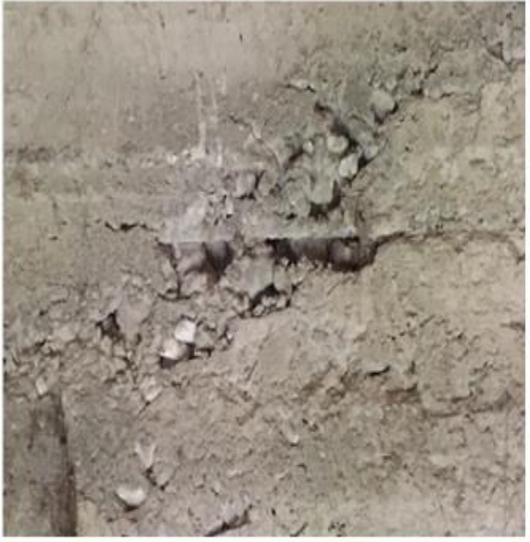
FICHA DE EVALUACIÓN		Nº	24
ELEMENTO:		ESTRIBO MARGEN IZQUIERDO	
DAÑO:	Nidos de piedra y cavidades	GRADO:	4

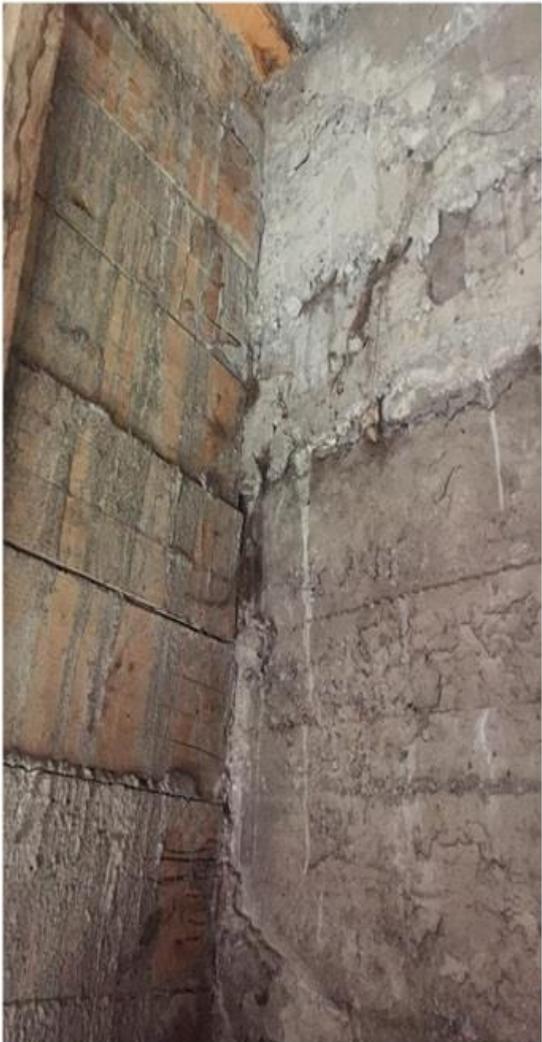
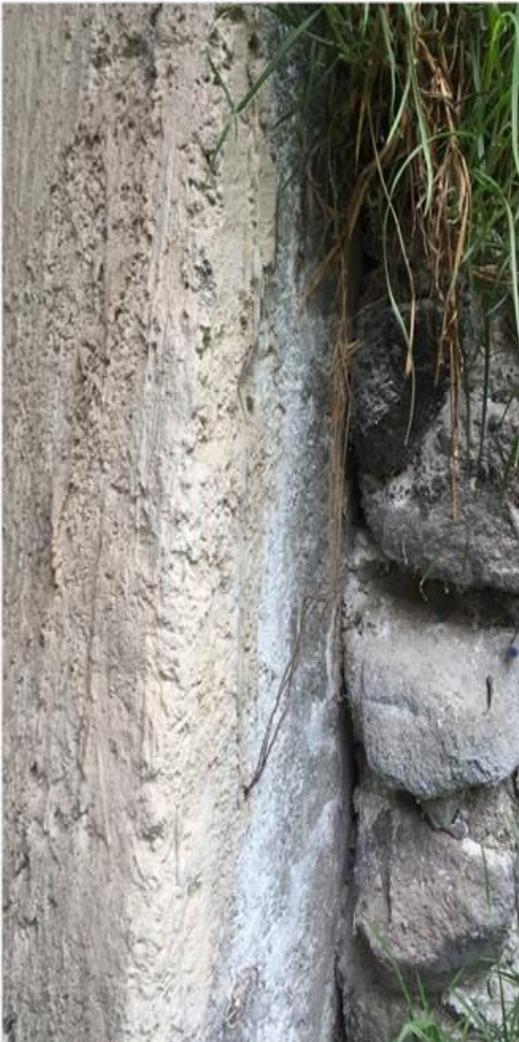
FICHA DE EVALUACIÓN		Nº	25
ELEMENTO:		ESTRIBO MARGEN IZQUIERDO	
DAÑO:	Descascaramiento	GRADO:	4

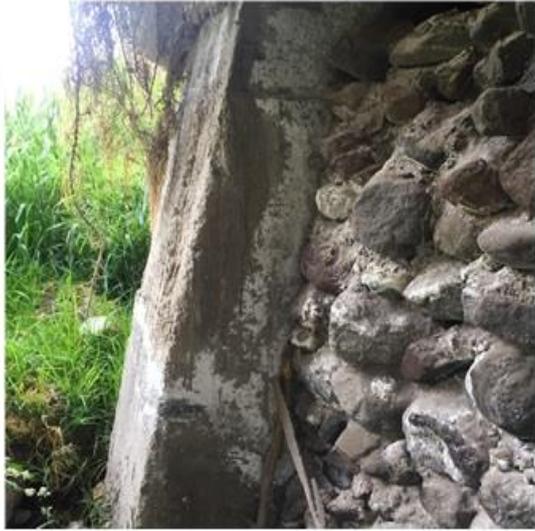
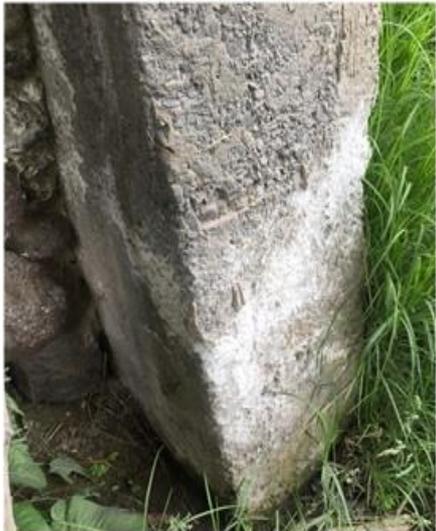
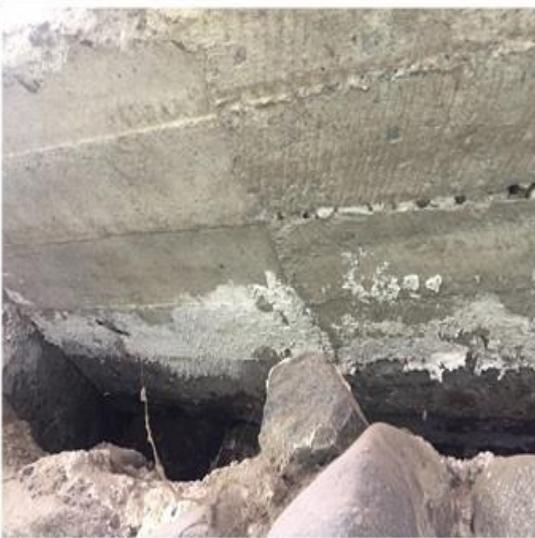
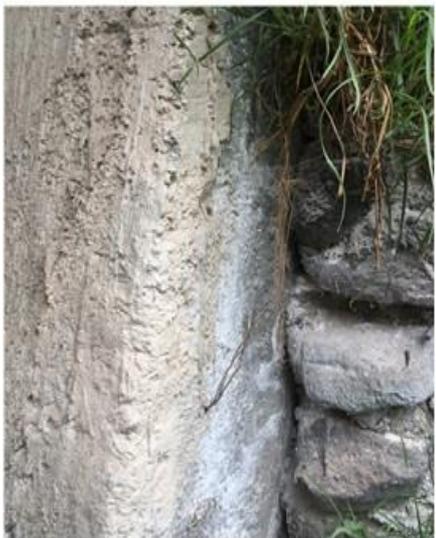
FICHA DE EVALUACIÓN		Nº	26
ELEMENTO:		ESTRIBO MARGEN IZQUIERDO	
DAÑO:	Eflorescencia	GRADO:	4

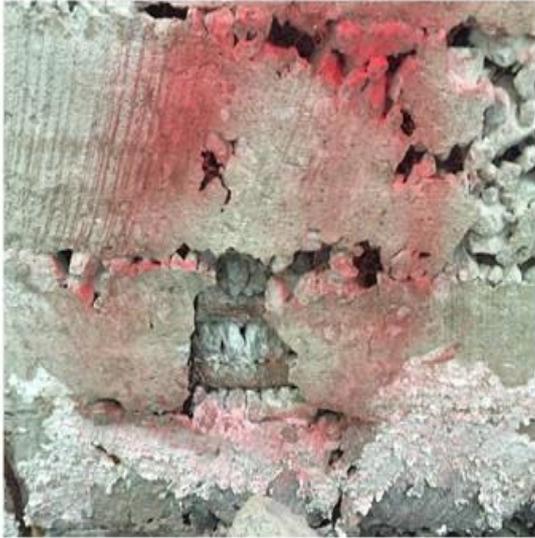
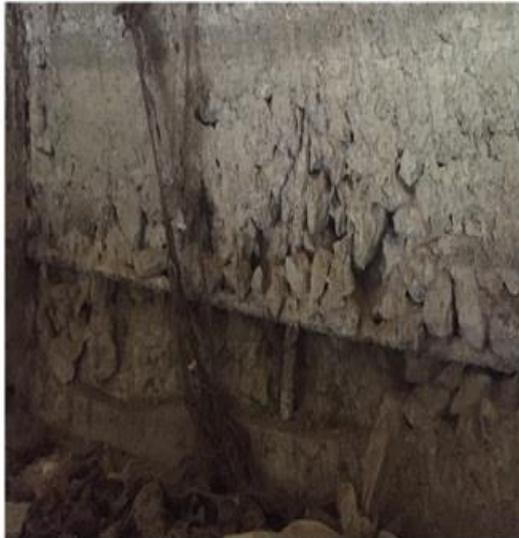
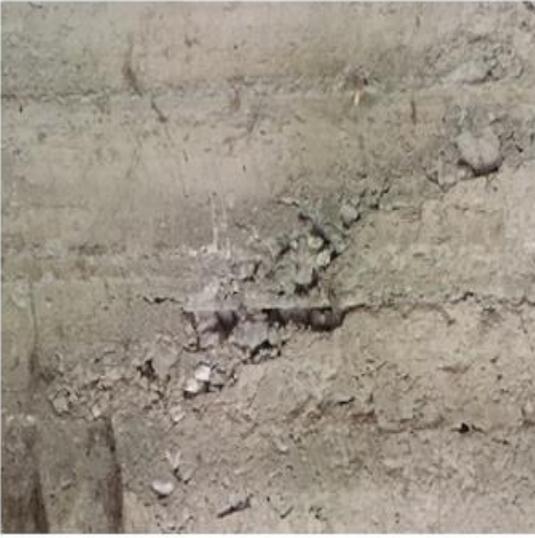
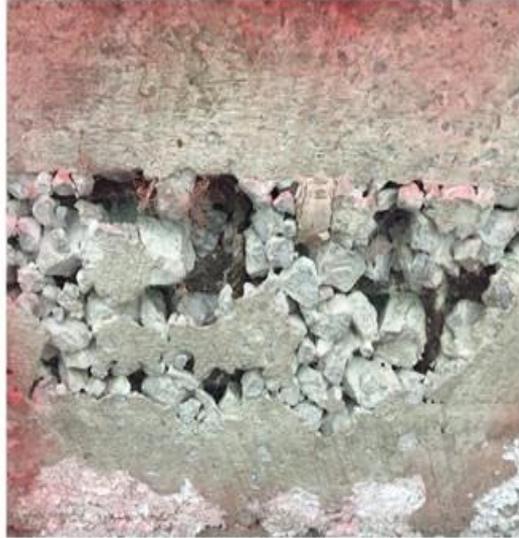
FICHA DE EVALUACIÓN		Nº	27
ELEMENTO:		ESTRIBO MARGEN IZQUIERDO	
DAÑO:	Acero de refuerzo expuesto	GRADO:	4

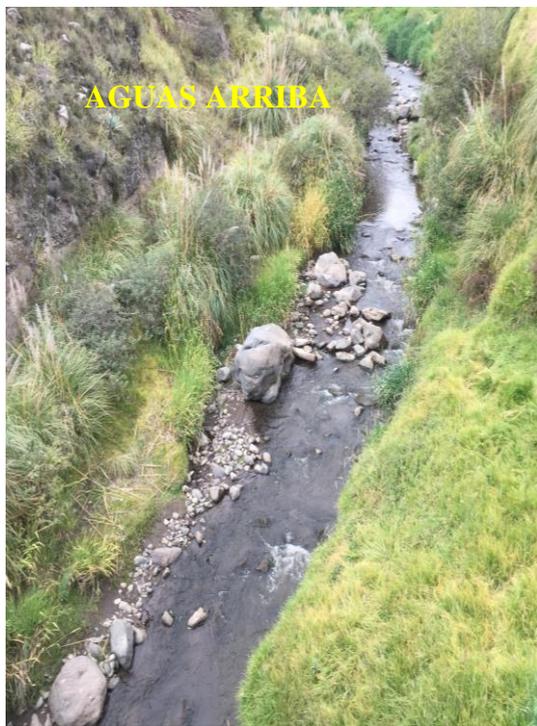
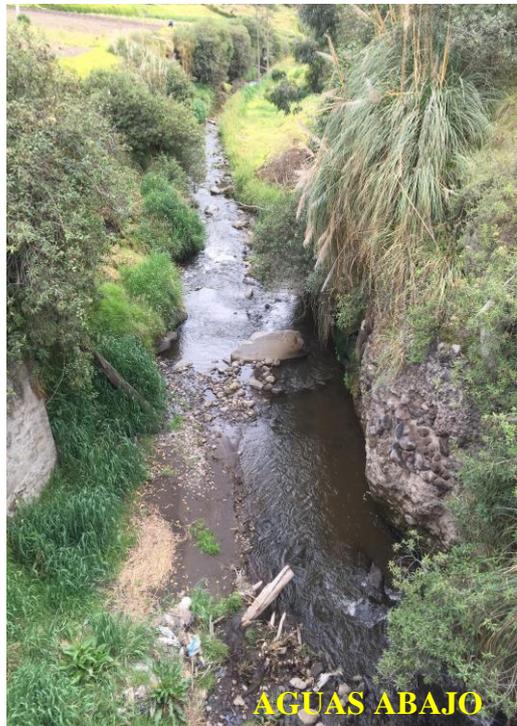
EVALUACIÓN FUNCIONAL Y ESTRUCTURAL DEL PUENTE SOBRE EL RÍO CHIBUNGA			
NOMBRE DEL PUENTE:	PUENTE SOBRE EL RÍO CHIBUNGA	LUZ TOTAL (m):	19,50
TIPO PUENTE:	Losa sobre vigas	ANCHO CALZADA (m):	3,65
AÑO CONSTRUCCIÓN:	1990	RESPONSABLE INSPECCIÓN:	Sofia Aguayo
PROVINCIA:	Chimborazo		
CANTÓN:	Colta	FECHA INSPECCIÓN:	23/7/2016
PARROQUIA:	Cajabamba		
FICHA DE EVALUACIÓN		N°	28
ELEMENTO:		CAUCE	
DAÑO:	Erosión en el lecho y márgenes del río	GRADO:	3
DESCRIPCIÓN DEL DAÑO			
El agua fluye desgastando los materiales que hay por donde pasan y arrastrando los restos o sedimentos en dirección hacia las partes más bajas del relieve, dejándolos depositados en diversos lugares, formando terrazas.			
LOCALIZACIÓN			
GRADO		DESCRIPCIÓN	
	1	No se observa acumulación de sedimentos en los márgenes del río	
	2	No aplica	
X	3	Movilización de pequeñas cantidades de sedimentos que son transportados aguas abajo	
	4	No aplica	
	5	Movilización de grandes cantidades de sedimentos que son transportados aguas abajo

<i>GRADO</i>		<i>DESCRIPCIÓN</i>
	1	No se observa obstrucción por escombros alrededor de la estructura
	2	No aplica
X	3	Leve obstrucción por escombros alrededor de la estructura
	4	No aplica
	5	Considerable obstrucción por escombros alrededor de la estructura
