UNIVERSIDAD NACIONAL DE CHIMBORAZO
FACULTAD DE INGENIERÍA
ESCUELA DE INGENIERÍA CIVIL

“Trabajo de grado previo a la obtención del Título de Ingeniero Civil”

“EVALUACIÓN DE LOS CAMINOS VECINALES DEL CANTÓN COLTA
SEGÚN EL PROGRAMA DEL BID, PIRT, MOP 2000-2005”

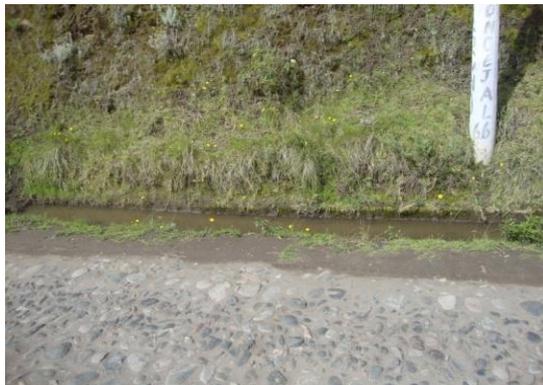
- **Columbe-San Guissel:** Se han construido cunetas de vía desde el kilómetro 0.00 hasta el final del camino en el kilómetro 9.28, son de secciones y calidad deficiente, no han cumplido con el objetivo para el cual fueron construidas; además, de ser insuficientes por la falta de mantenimiento están obstruidas por lo que las aguas lluvias corren por la calzada produciendo un daño al empedrado. Desde el kilómetro 0+00 hasta el kilómetro 5+350 las cunetas son de hormigón simple y allí en adelante las cunetas son de piedra. Las cunetas son de secciones muy pequeñas y no desfogan agua hacia las alcantarillas sino hacia el talud natural del terreno, hecho que ha provocado algunos deslizamientos de la mesa del camino, en esos sitios se propondrá un mantenimiento adecuado para que encaucen el agua adecuadamente hacia las alcantarillas.

Fotografía 9: Cuneta Obstruida por Agua Lluvia Columbe – San Guissel

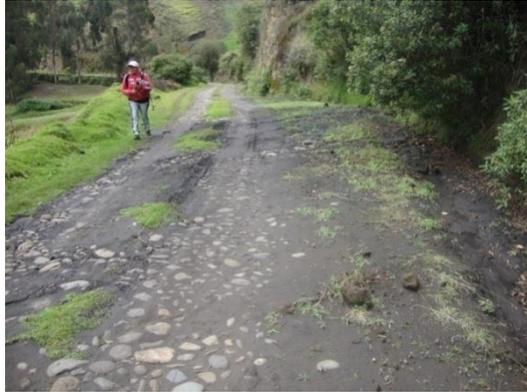
- **Castug Tungurahuilla - Chacabamba:** Se han construido cunetas de vía desde el kilómetro 0.00 hasta el final del camino en el kilómetro 5.10, son de secciones y calidad deficiente, no han cumplido con el objetivo para el cual fueron construidas; además, de ser insuficientes por la falta de mantenimiento están completamente obstruidas por lo que las aguas lluvias corren por la calzada produciendo un daño al empedrado. Son cunetas de hormigón simple con secciones muy pequeñas y por encontrarse tapadas el agua se desfoga hacia el talud natural del terreno,

provocando deslizamientos de la mesa del camino, en este camino se propondrá un mantenimiento urgente a las cunetas para que el agua encauce adecuadamente hacia las alcantarillas.

Fotografía 10: *Cuneta Obstruida por deslizamiento de suelo natural Castug Tungurahuilla-Chacabamba.*

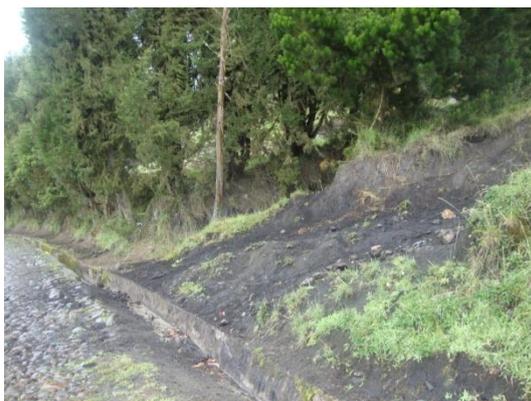
- **Lirio-Pichiloma-Yavirac:** Se han construido cunetas de vía desde el kilómetro 0.00 hasta el final del camino en el kilómetro 12.70 con una longitud de 13.72 km, esto se debe que en algunos tramos del camino encontramos cunetas a los dos lados, al igual que en los caminos anteriores son de secciones y calidad deficiente, las cunetas se encuentran en buen estado ya que los moradores de los sectores aledaños al camino realizan limpieza de las mismas, pero el paso de los años no ha permitido que estas cunetas se destruyan en su totalidad. Las cunetas son de hormigón simple y por encontrarse en algunos tramos tapadas se ha provocado pocos deslizamientos de la mesa del camino, de la misma forma que en los caminos anteriores se propondrá un mantenimiento adecuado para que encaucen el agua adecuadamente hacia las alcantarillas.

Fotografía 11: Cuneta parcialmente limpia Lirio – Pichiloma – Yavirac

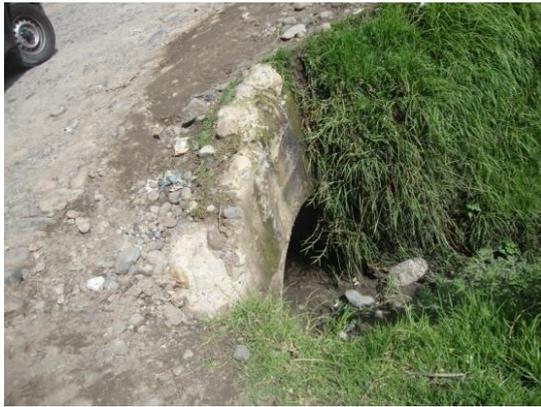
ellos son puentes, 10 alcantarillas tapadas y 16 funcionan en un 50%, pero solo 3 cumplen con la norma de la alcantarilla típica “de mínima secciones” (diámetro igual a 1.20 m., o tipo cajón 1x1m), con el objeto de facilitar el manteniendo. Por razones de índole económico y debido a que los caudales a evacuar por las alcantarillas no son considerables se hicieron alcantarillas de 60cm de diámetro, pero con la condición de que el mantenimiento se permanente.

Fotografía 12: Alcantarilla Tipo Circular Columbe – San Guissel

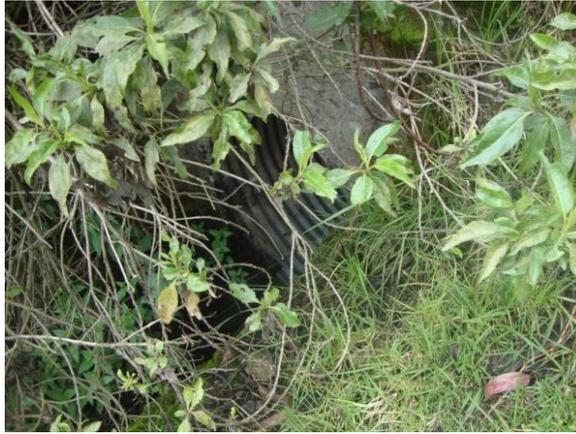
- **Castug Tungurahuilla-Chacabamba:** Las alcantarillas se encuentran a lo largo del camino son del tipo circular, encontramos 19 drenajes existentes, 8 alcantarillas tapadas y 3 funcionan en un 50%, 8 se encuentran en buen estado; encontramos alcantarillas de secciones 1.20m y 0.60m circular, 2 alcantarillas de tipo cajón de 1x1 m. debido a que los caudales a evacuar por las alcantarillas no son considerables se hicieron alcantarillas de 60cm de diámetro, pero con la condición de que el mantenimiento sea permanente. Los moradores de los sectores aledaños al camino sólo se preocupan de sus parcelas por eso el mantenimiento en los drenajes es nulo.

Fotografía 13: Alcantarilla tapada por la vegetación del sector Castug Tungurahuilla – Chacabamba.

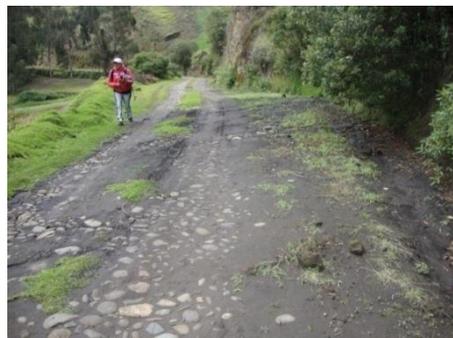
- **Castug Tungurahuilla-Chacabamba:** El suelo de la calzada y el mejoramiento son de buena calidad. El ancho promedio del camino es de 5.70 m y la capa de rodadura es empedrada, el mismo que por la falta de drenaje tiene grandes baches en diferentes partes del camino, existen baches en las abscisas 0+300, 0+500, 1+050, 1+140, 1+290, 1+440, 1+810, 2+080, 2+380, 2+560, 2+610, 2+740, 3+030, 3+130, 3+290, 3+680, 4+500, 4+590; el ancho promedio del bache es de 0.70m teniendo un área total de 3448.8 m², considerada como el 11.86% del área total del camino, por tal razón la calzada se encuentra en un estado bueno, el daño que se observa en el fotografía en la calzada es porque las cunetas se encuentran obstaculizadas por eso el agua y el fango se introducen en la calzada.

Fotografía 19: Daño en la calzada por afluencia del agua. Junio 2010 Castug Tungurahuilla Chacabamba.

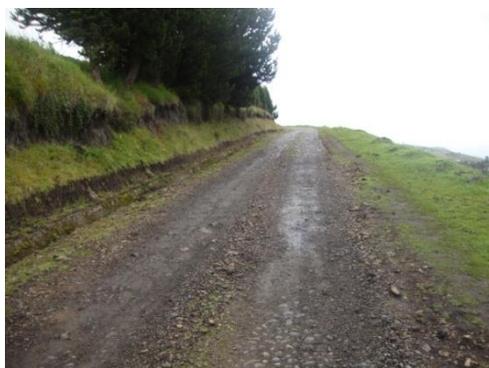
➤ **Lirio-Pichiloma-Yavirac:** El suelo de la calzada y el mejoramiento son de buena calidad. El ancho promedio del camino es de 5.70 m y la capa de rodadura es empedrada, el mismo que por la falta de drenaje tiene grandes baches en muchas partes del camino, y en algunos tramos de la calzada se encuentra con reposición de material. Existen baches en las abscisas 0+250, 0+290, 0+330, 0+400, 0+440, 0+520, 0+680, 0+800, 0+950, 1+050, 1+310, 1+460, 2+160, 2+360, 2+750, 3+100, 3+560, 3+880, 4+00, 4+120, 4+160, 4+320, 4+470, 4+780, 4+820, 4+900, 5+280, 5+400, 5+830, 6+260, 6+340, 6+860, 6+940, 7+020, 7+260, 7+740, 8+180, 8+600, 8+840, 9+200, 9+880, 10+240, 10+640, 11+390, 11+660, 11+900, 12+030, 12+350; el ancho promedio del bache es de 2.10 m teniendo un área total de 23743.92 m², considerada como el 32.8% del área total del camino . La calzada en este camino está muy deteriorada debido a factores como son el tiempo de construcción y el escaso mantenimiento que se da a la misma.

Fotografía 20: Baches y reposición de material en la calzada. Junio 2010 Lirio Pichiloma Yavirac.

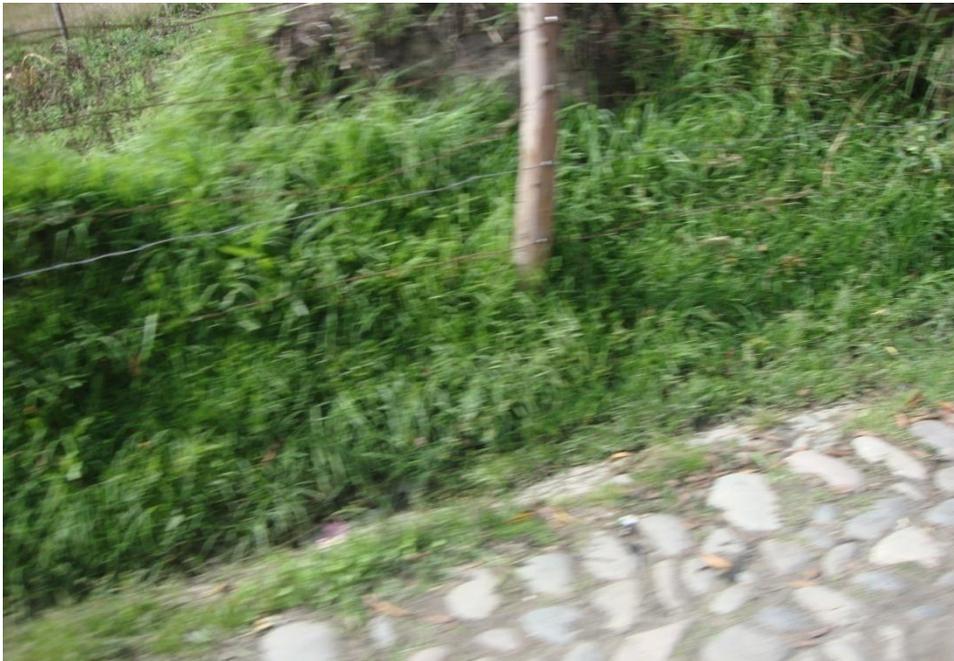
ESCAVACION PARA ENCAUSAMIENTO ABSCISA 0+470

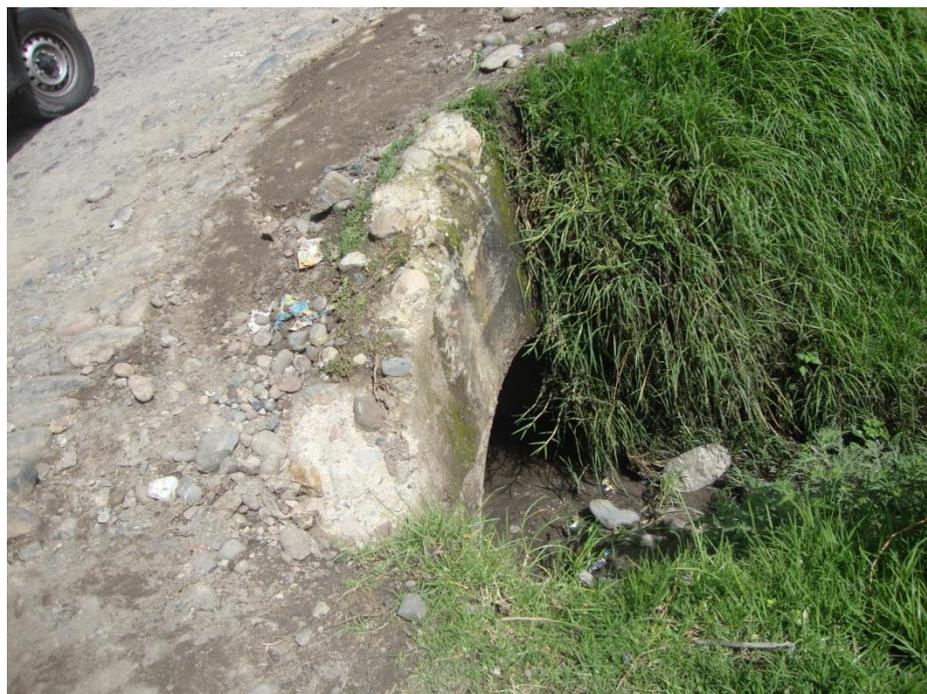
ALCANTARILLA ABSCISA 0+610 – ENTRADA TAPADA
(SALIDA TAPADA POR SEDIMENTOS - BASURA)

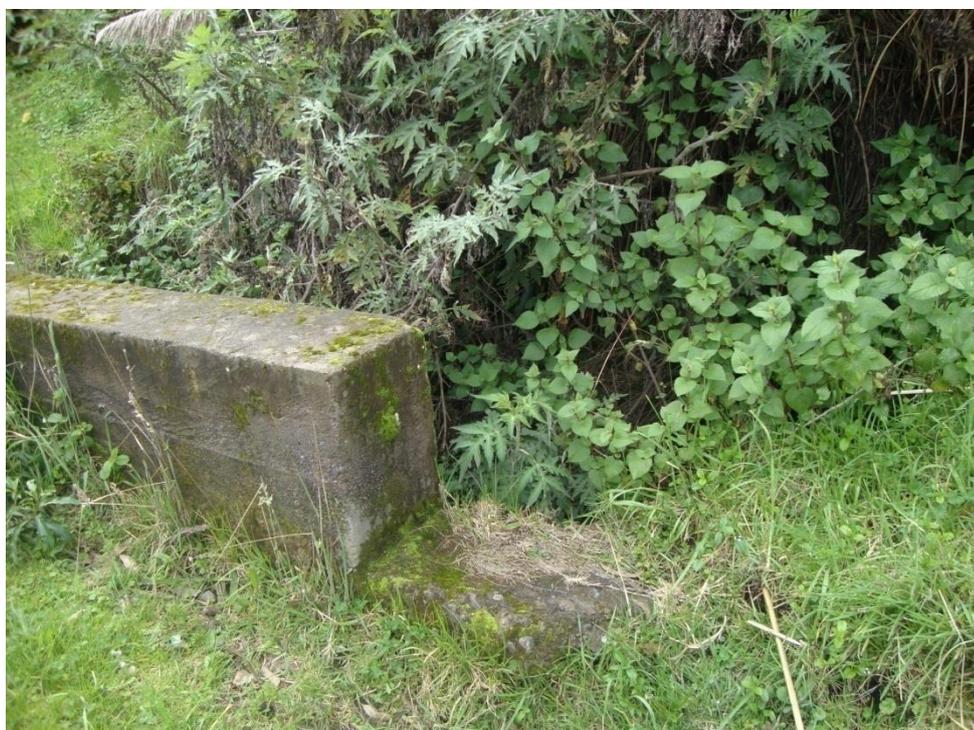
CABEZAL DE ENTRADA TAPADA
ABSCISA 0+800

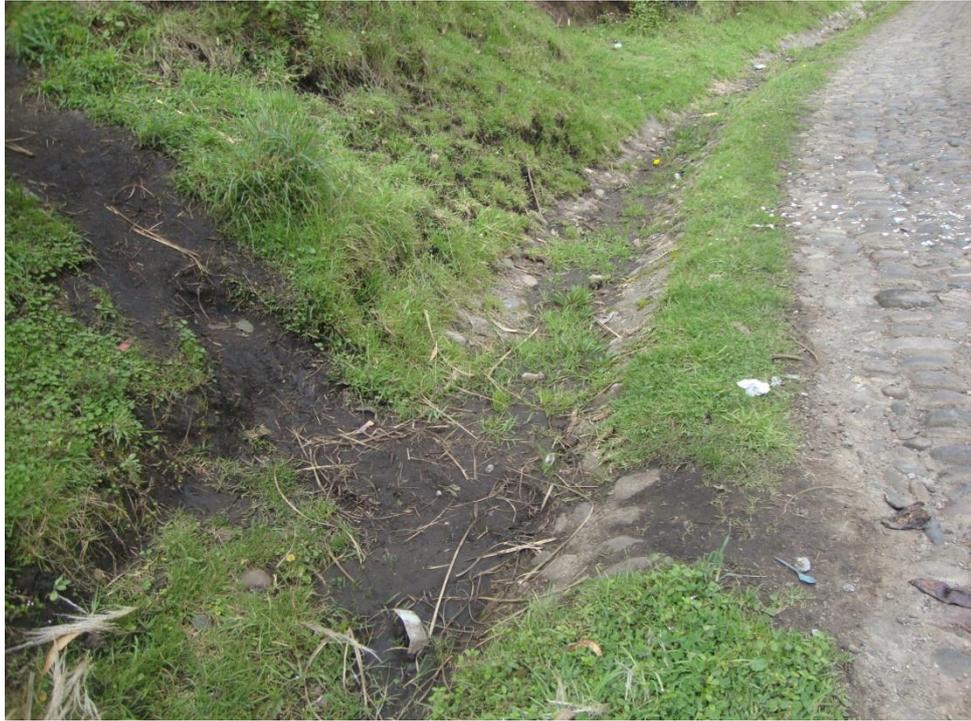
LIMPIEZA DE CUNETETA Y ENCAUSAMIENTO ABSCISA 0+940

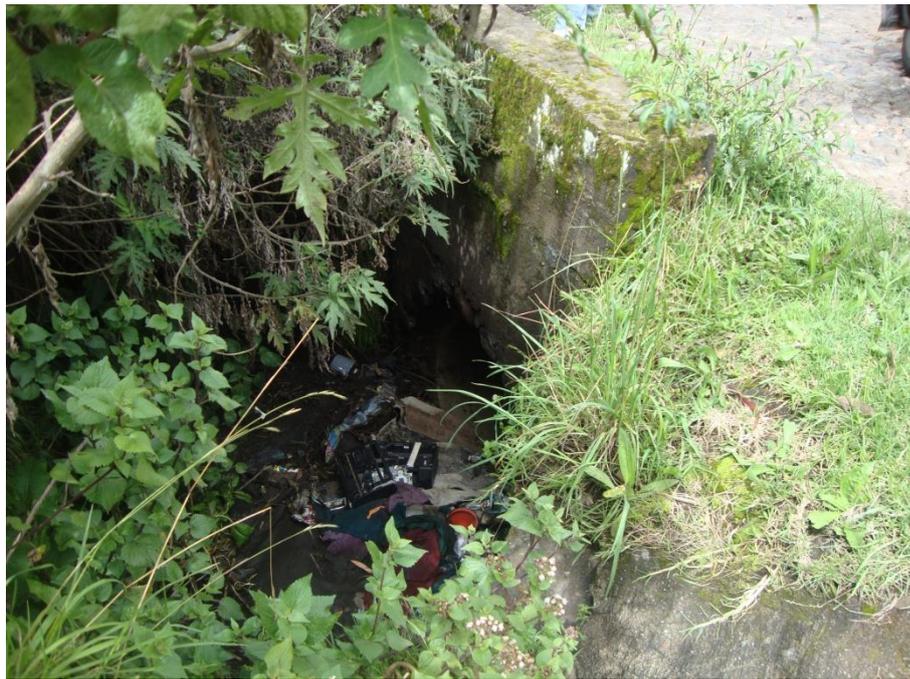
ALCANTARILLA ABSCISA 1+440 ENTRADA TAPADA

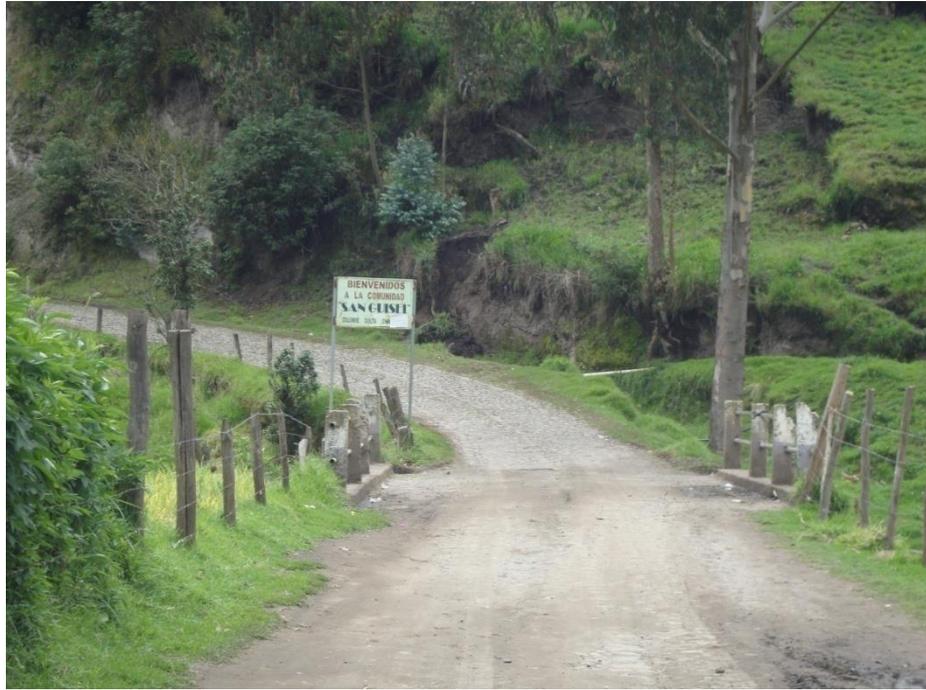
ESTADO ACTUAL DEL PUENTE ABSCISA 2+780

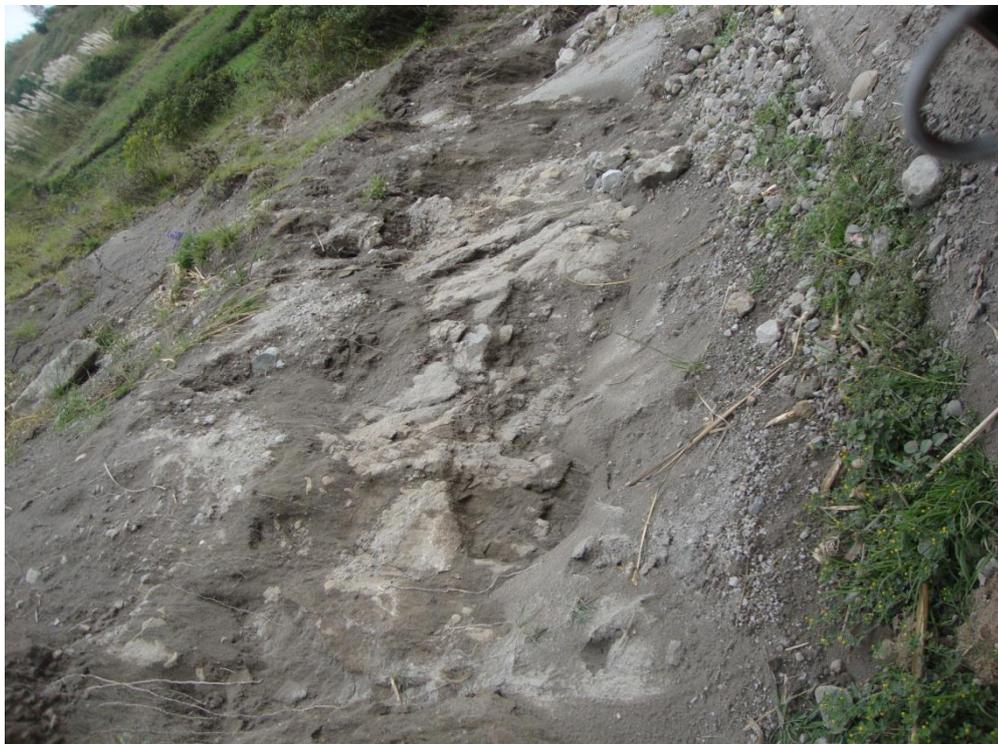
DESLIZAMIENTO ABSCISA 2+980

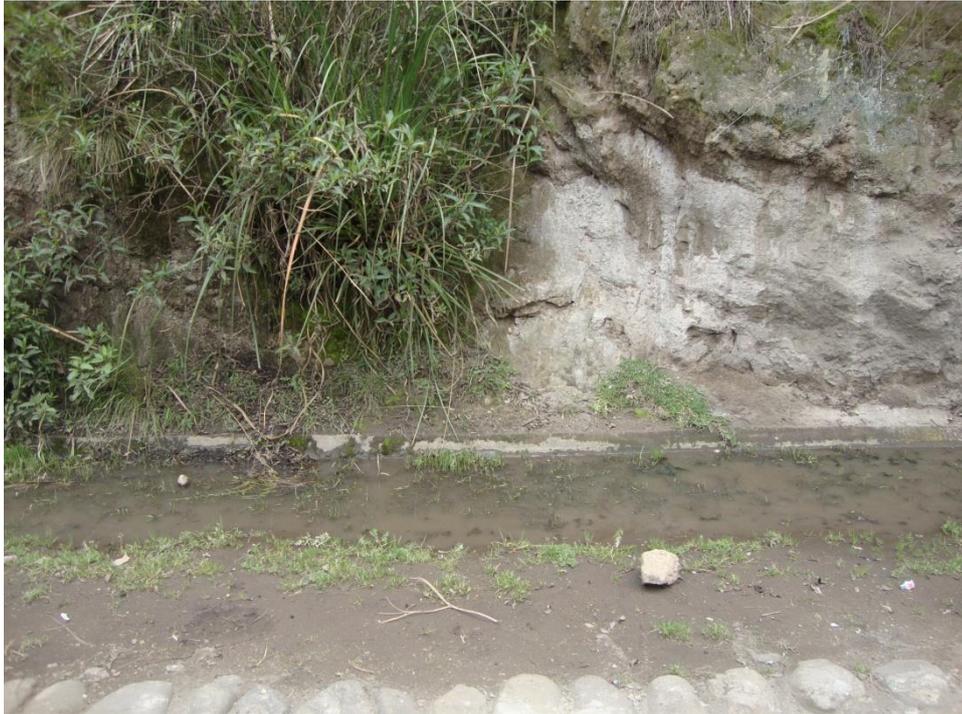
DESLIZAMIENTO DE LA MESA ABSCISA 3+100
(LIMPIEZA DE CUNETAS)

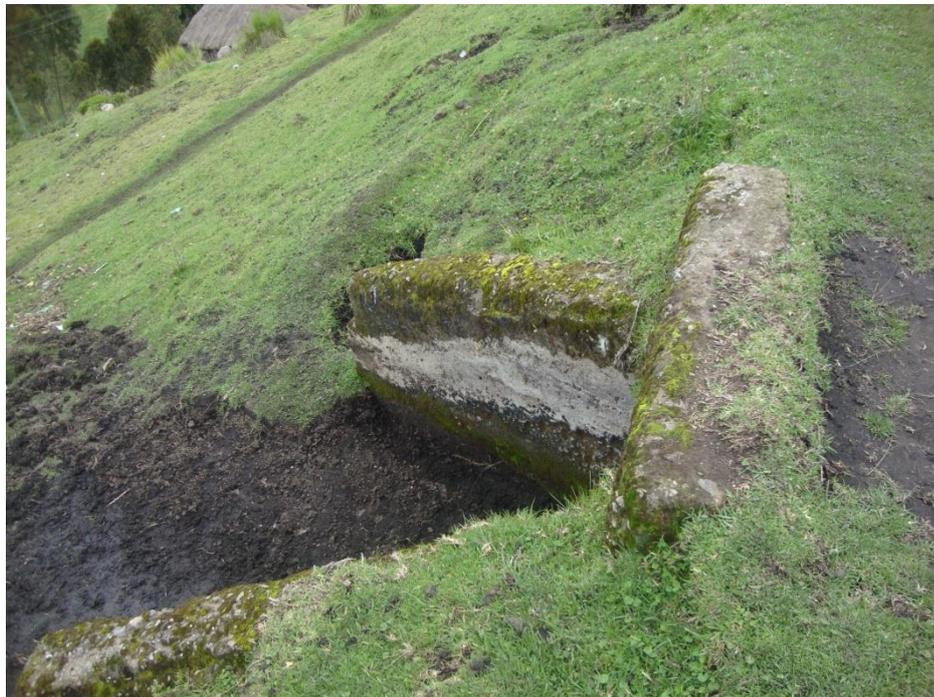
ALCANTARILLA QUE SE ENCUENTRA FUNCIONANDO ABSCISA 3+450

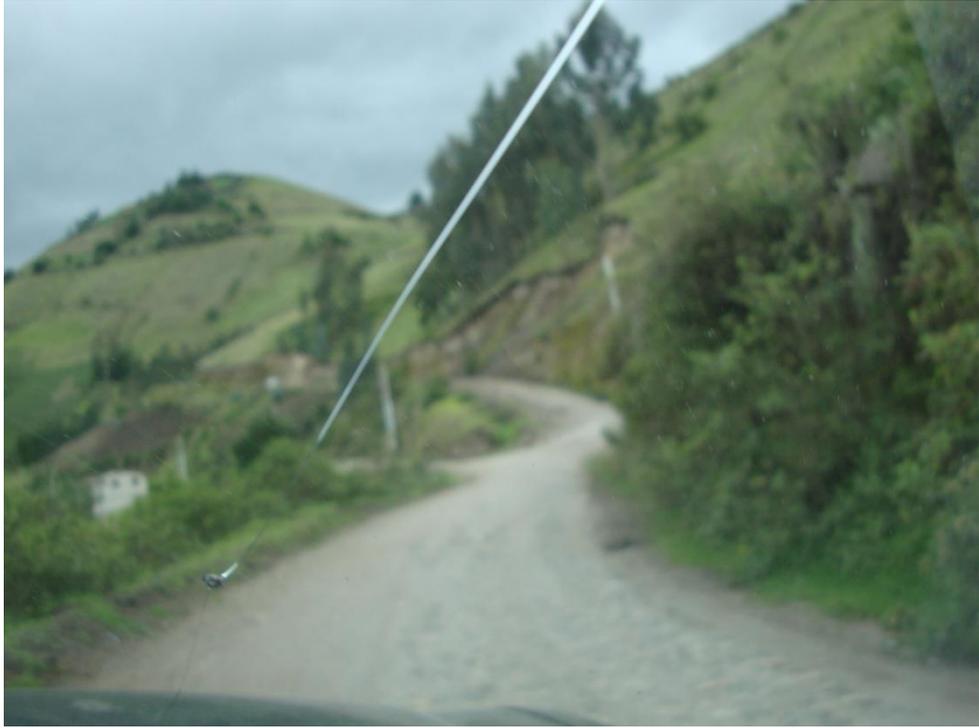
ESTADO ACTUAL DEL CAMINO EN LA ABSCISA 6+400

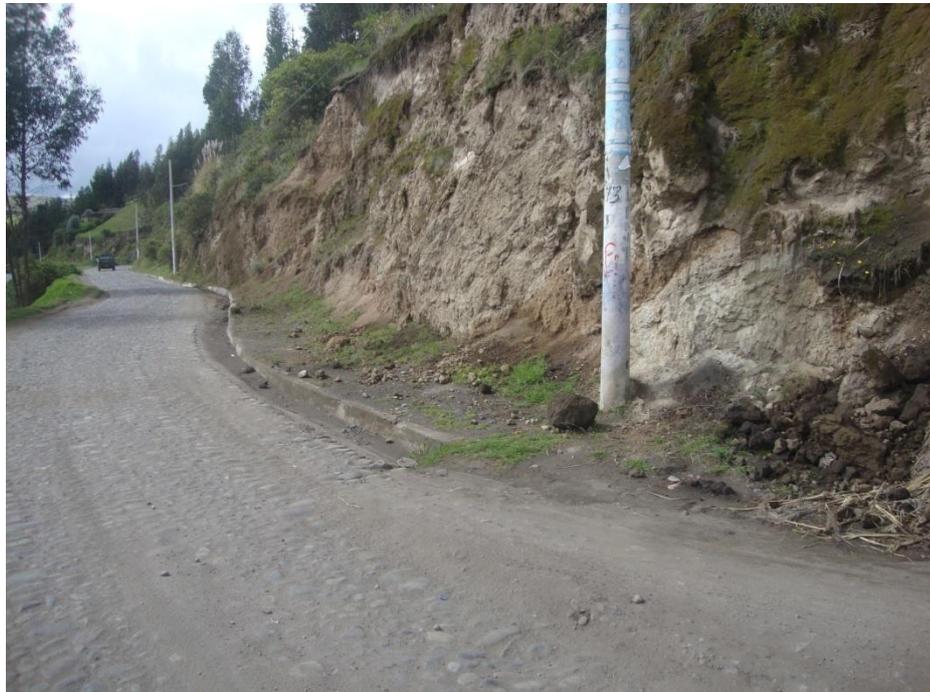
SOCAVACION DE LA MESA ABSCISA 6+900

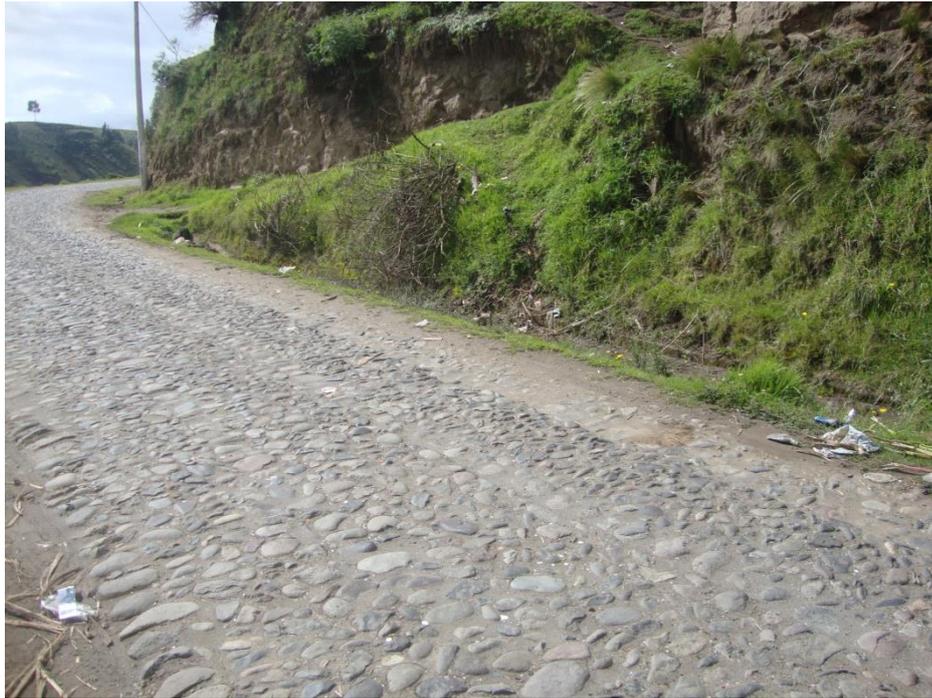
ESTADO ACTUAL DEL CAMINO EN LA ABSCISA 7+00

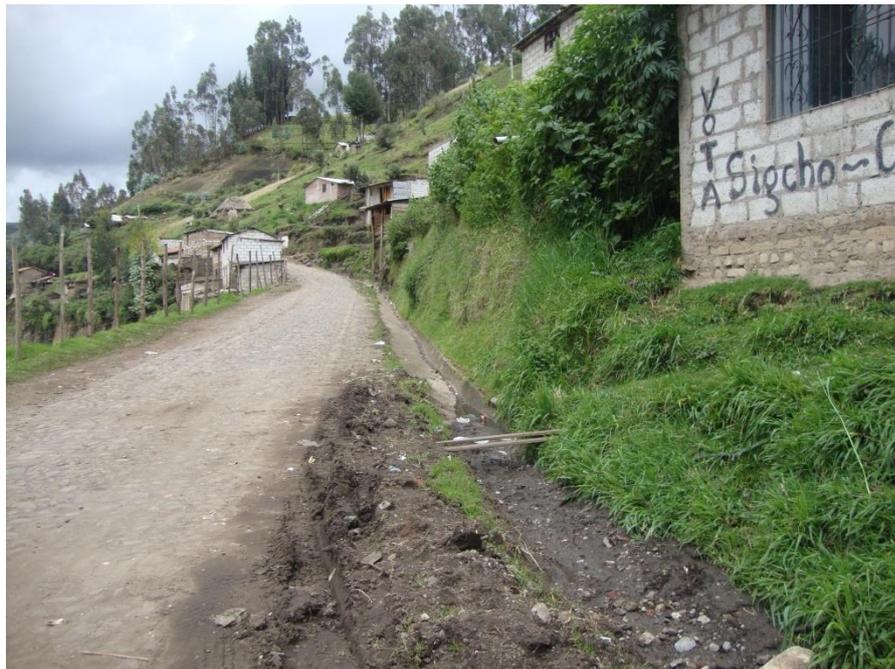
ALCANTARILLA ABSCISA 7+350
(LIMPIEZA DE ALCANTARILLA Y ENCAUSAMIENTO)

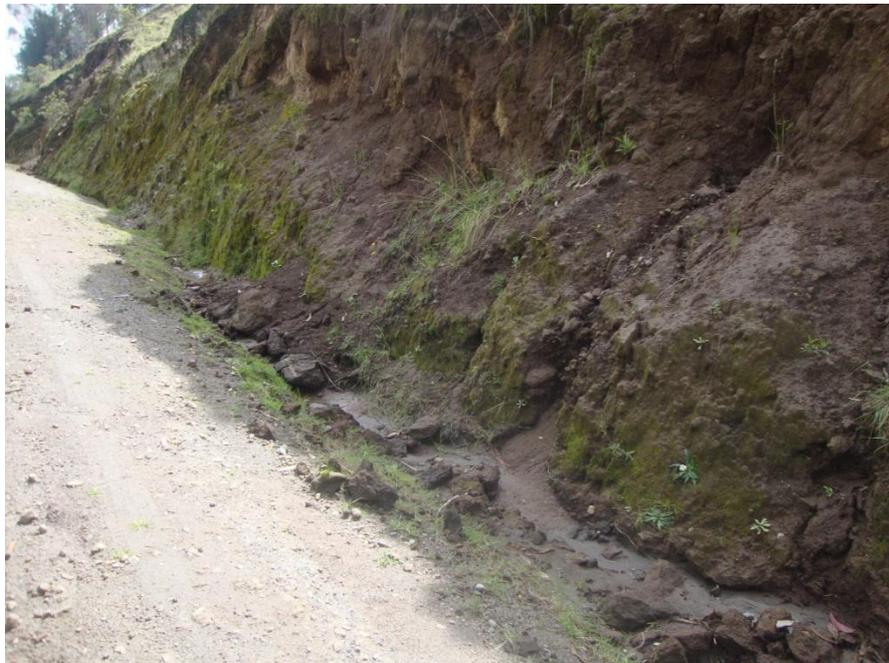
CUNETAS DE TIERRA (SUELO NATURAL) ABSCISA 0+250

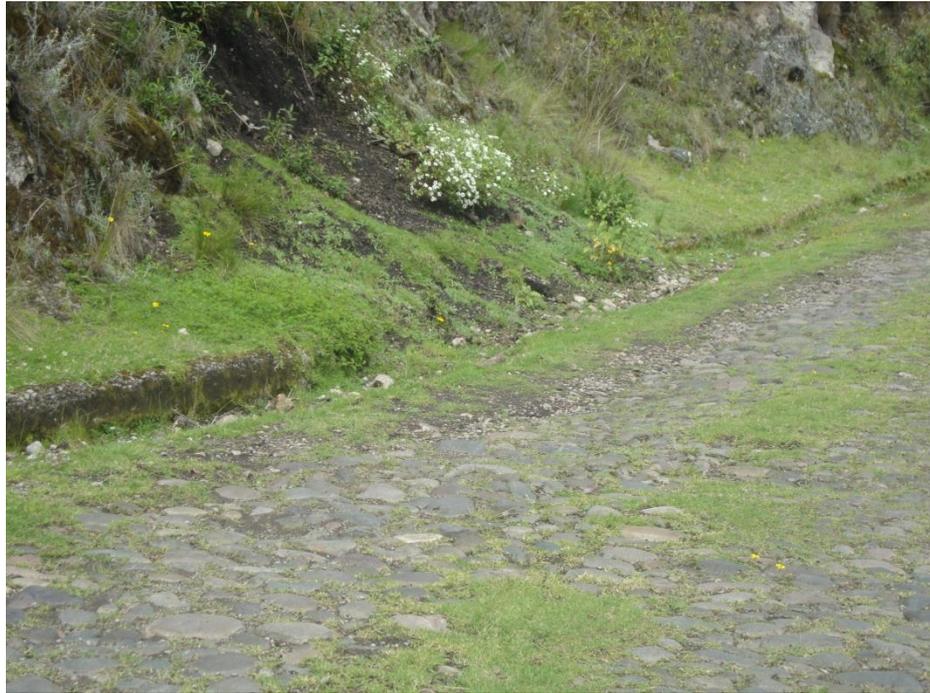
BACHES EN LA CALZADA ABSCISA 0+500

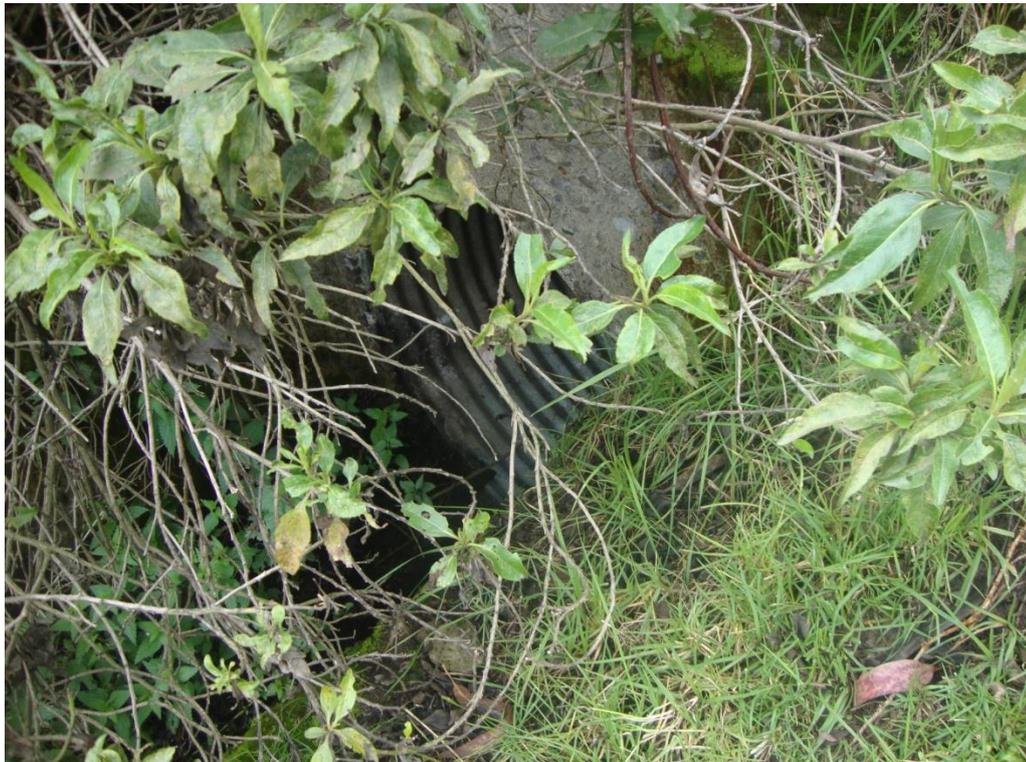
ALCANTARILLA OBSTACULIZADA POR LA VEGETACIÓN DEL SECTOR ABSCISA 0+900

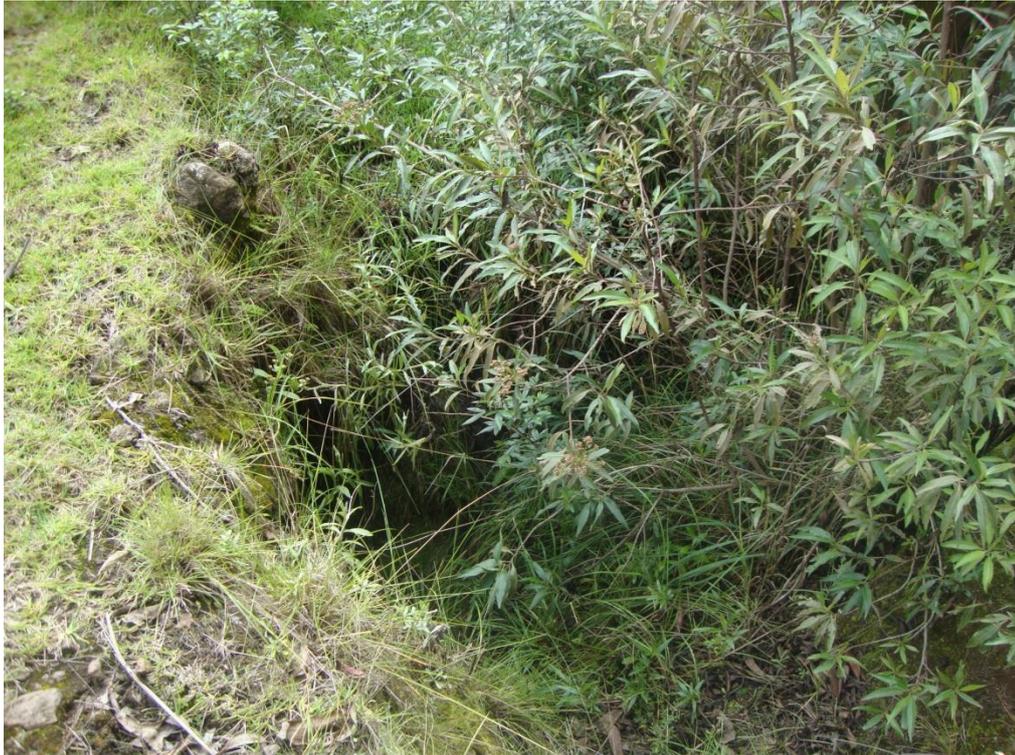
ALCANTARILLA SIN PROTECCIÓN DE ENTRADA Y SALIDA
ABSCISA 1+050

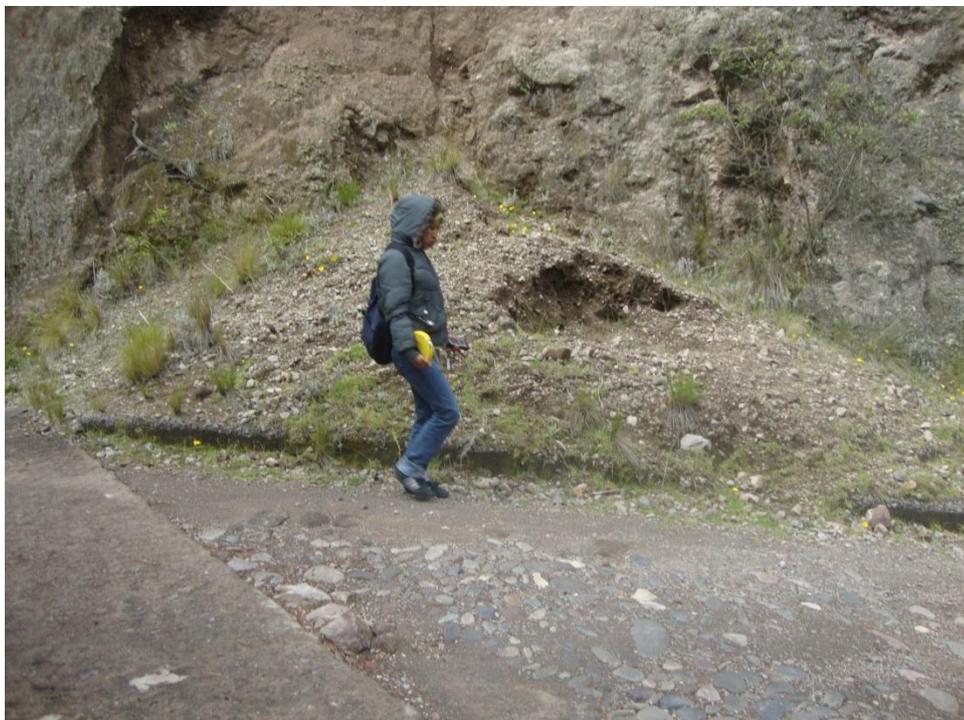
DERRUMBE DE SUELO NATURAL ABSCISA 1+340

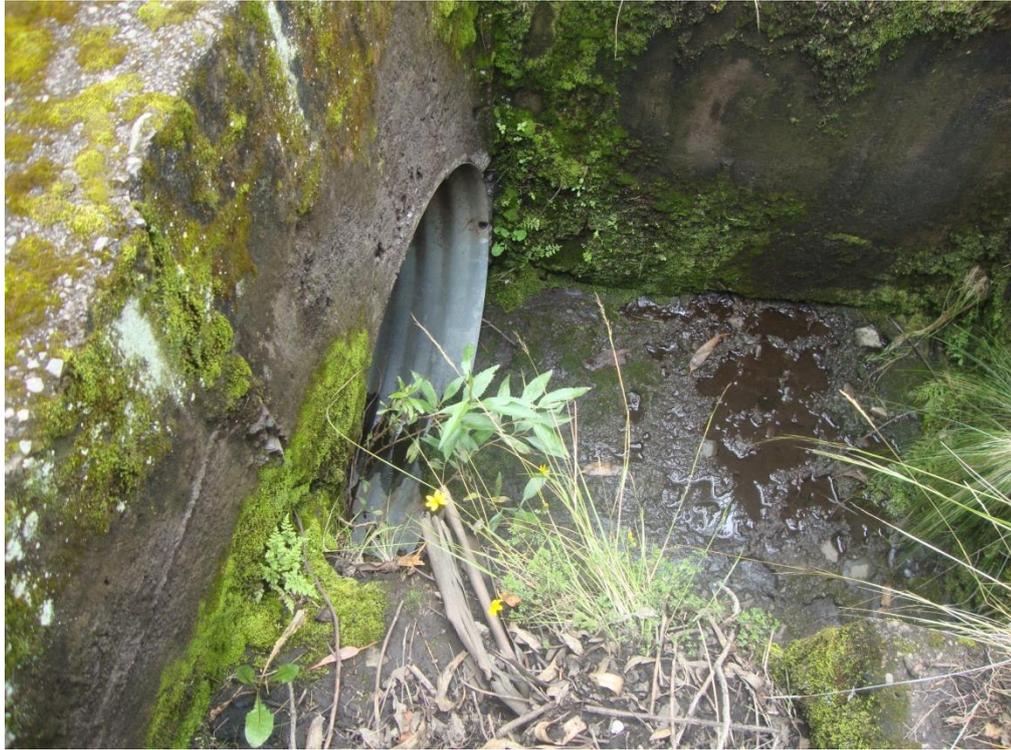
ABSCISA 2+330

ALCANTARILLA CON ESTRUCTURA DE ENTRADA Y SALIDA
PARCIALMENTE TAPADA

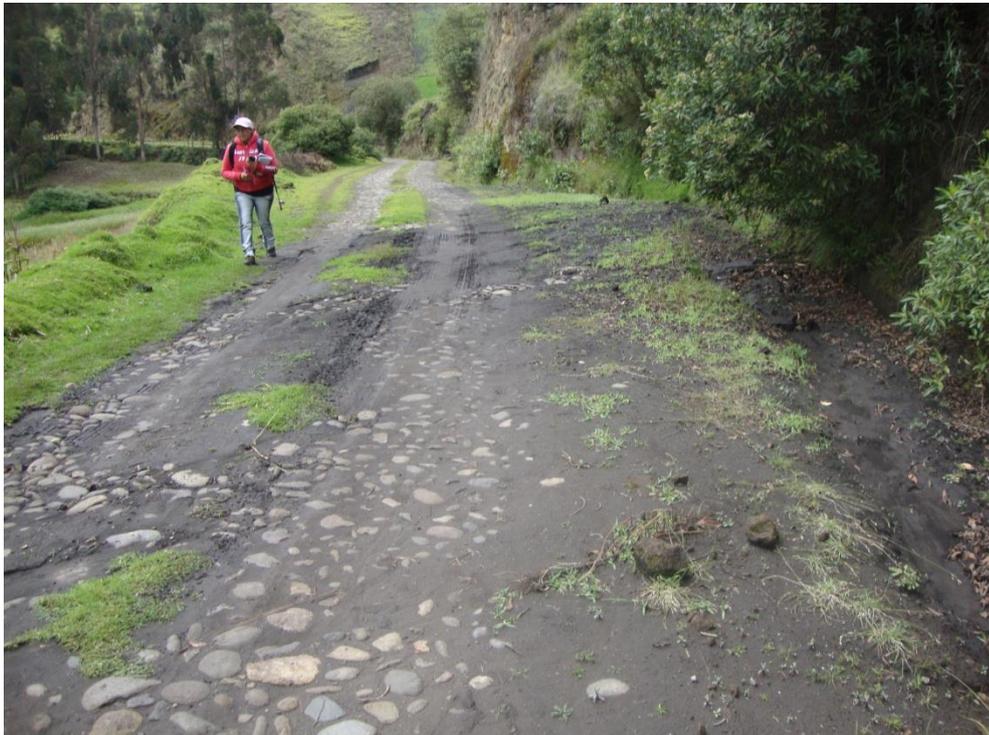
ESTADO ACTUAL DEL CAMINO ABSCISA 3+000

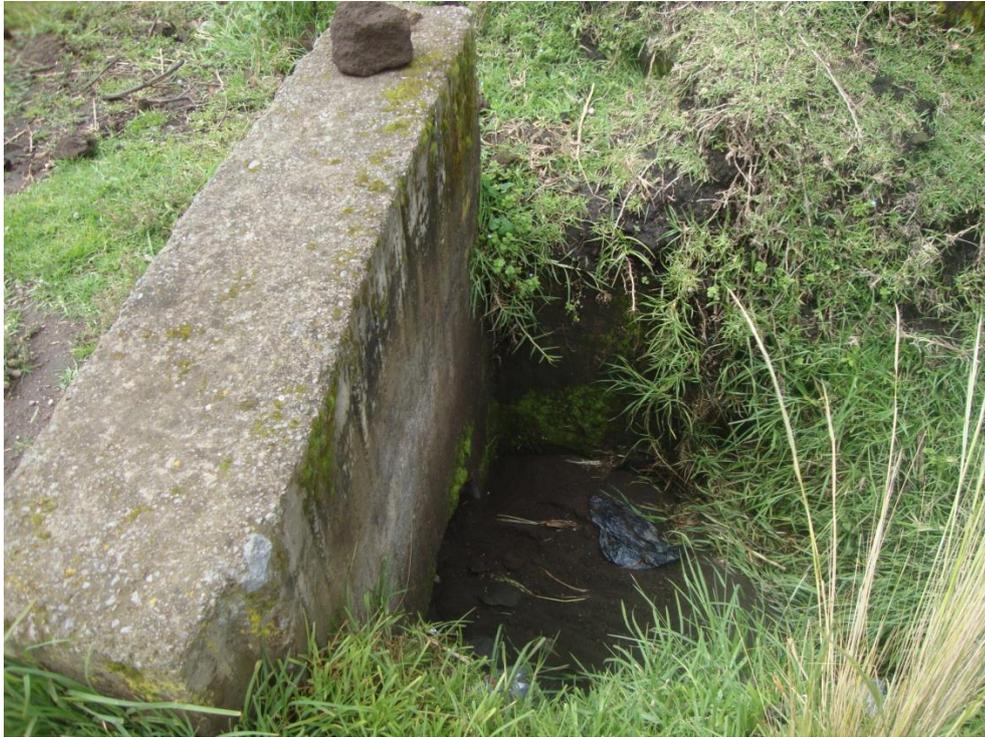
ALCANTARILLA OBSTACULIZADA POR BASURAS Y VEGETACIÓN
ABSCISA 3+480

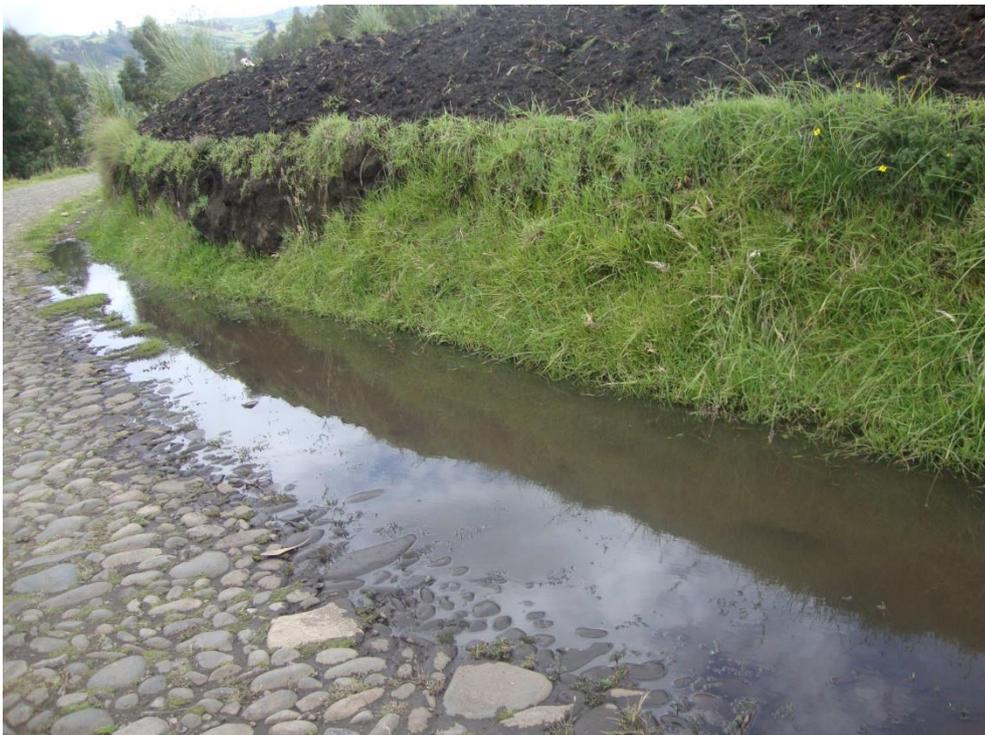
OBSTACULIZACIÓN EN LAS CUNETAS POR AGUA LLUVIA
ABSCISA 4+070

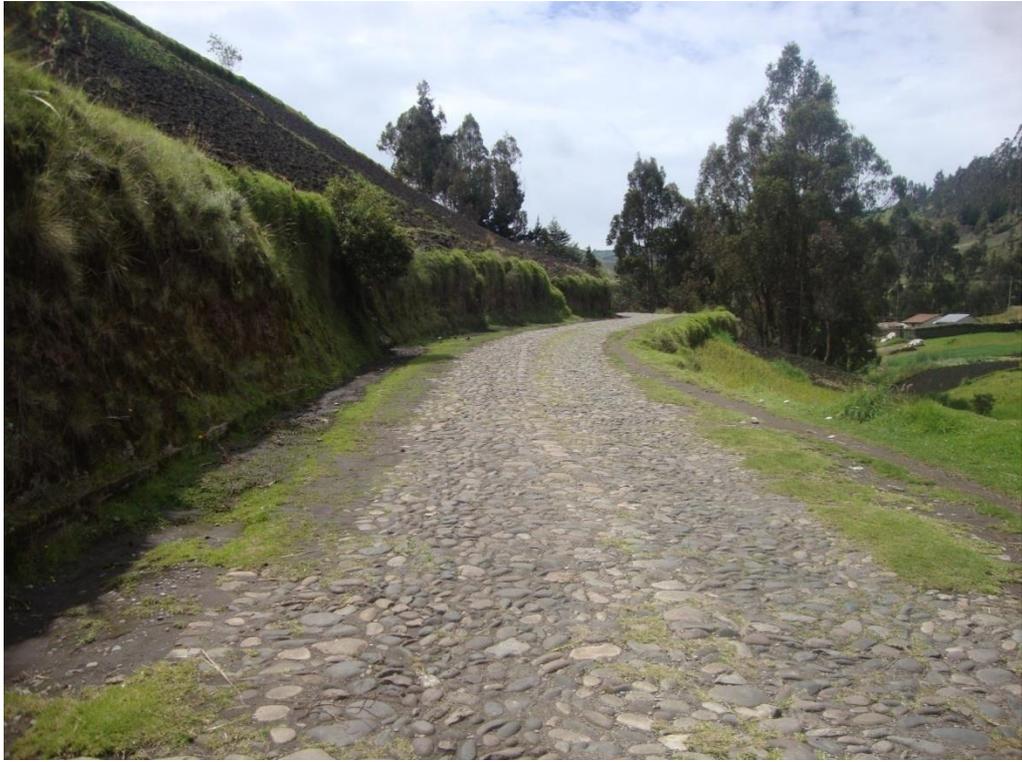
SITUACIÓN ACTUAL DEL CAMINO ABSCISA 4+400

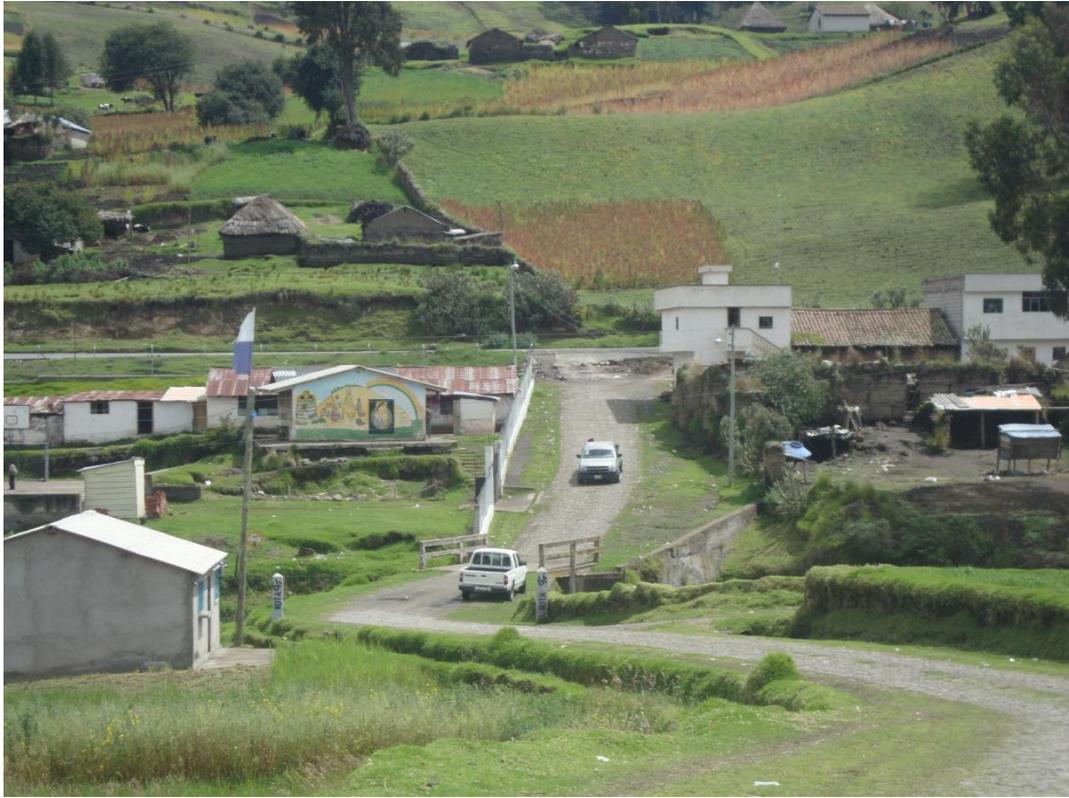
SITUACIÓN ACTUAL DEL CAMINO VECINAL ABSCISA 5+080

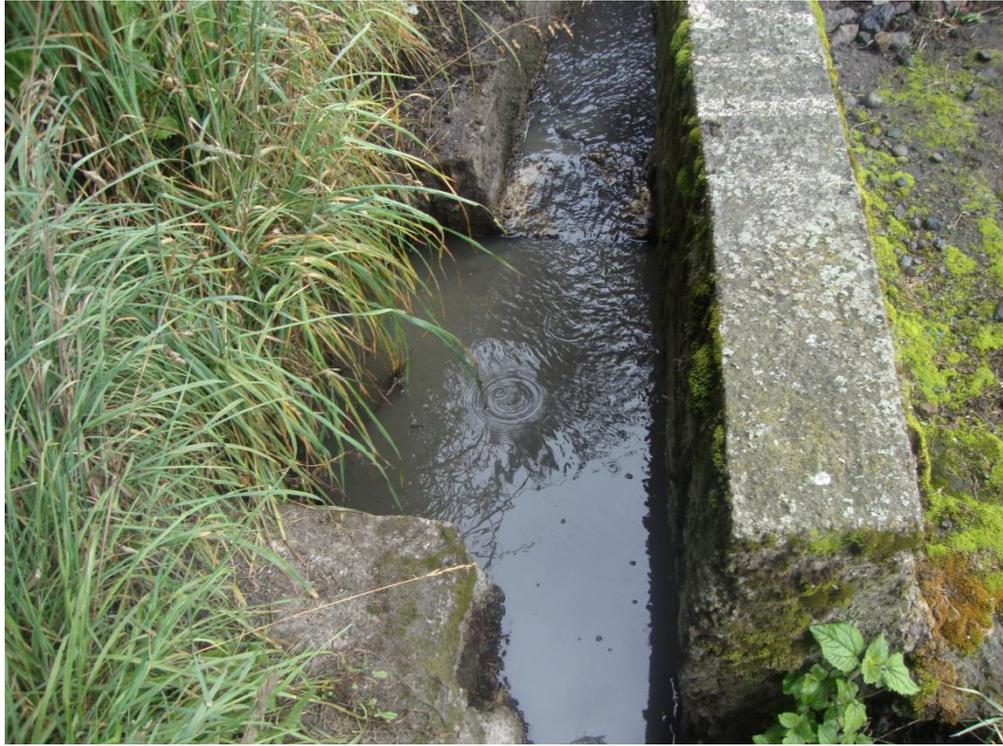
ALCANTARILLA SEMI TAPADA ABSCISA 0+130

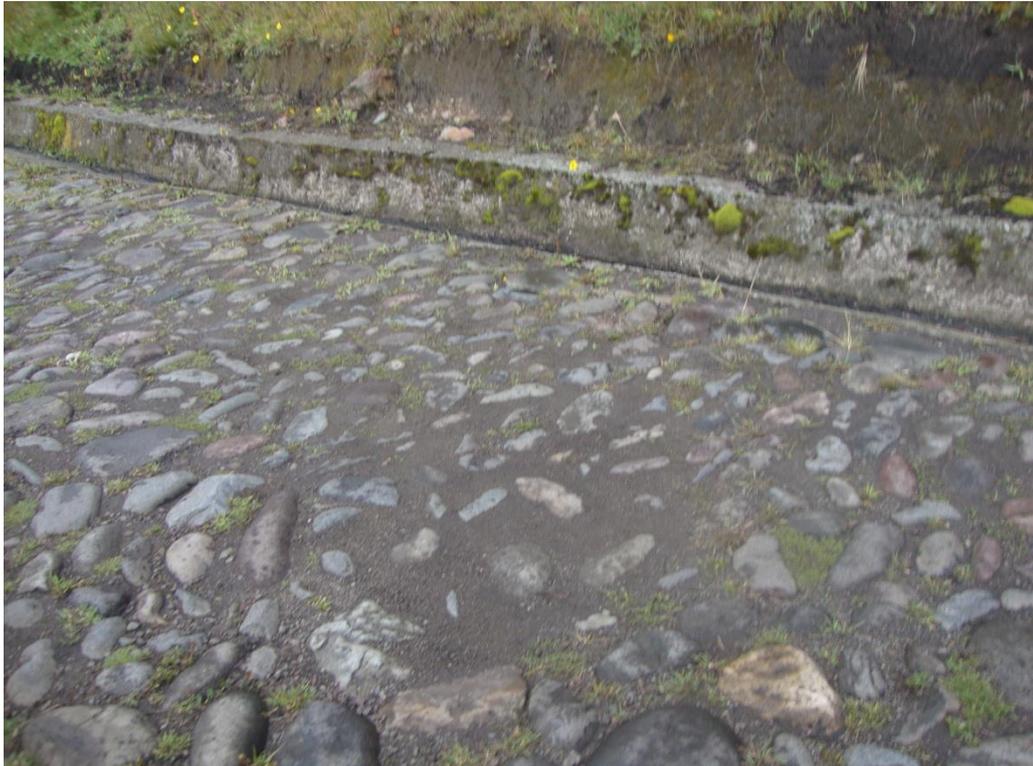
CALZADA DAÑADA BACHES ABSCISA 0+520

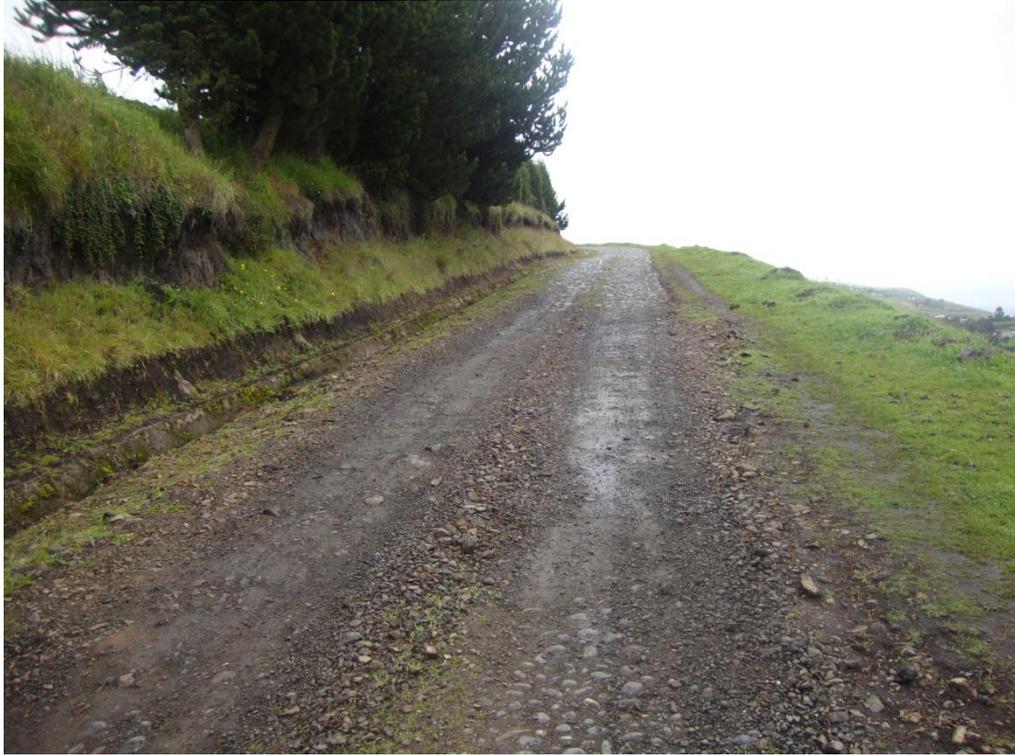
ABSCISA 2+000

REPOSICION EN LA CALZADA CON MATERIAL (LASTRE)
