UNIVERSIDAD NACIONAL DE CHIMBORAZO
FACULTAD DE INGENIERÍA
ESCUELA DE INGENIERÍA CIVIL

“Trabajo de grado previo a la obtención del Título de Ingeniero Civil”

“EVALUACIÓN DE LOS CAMINOS VECINALES DEL CANTÓN COLTA
SEGÚN EL PROGRAMA DEL BID, PIRT, MOP 2000-2005”

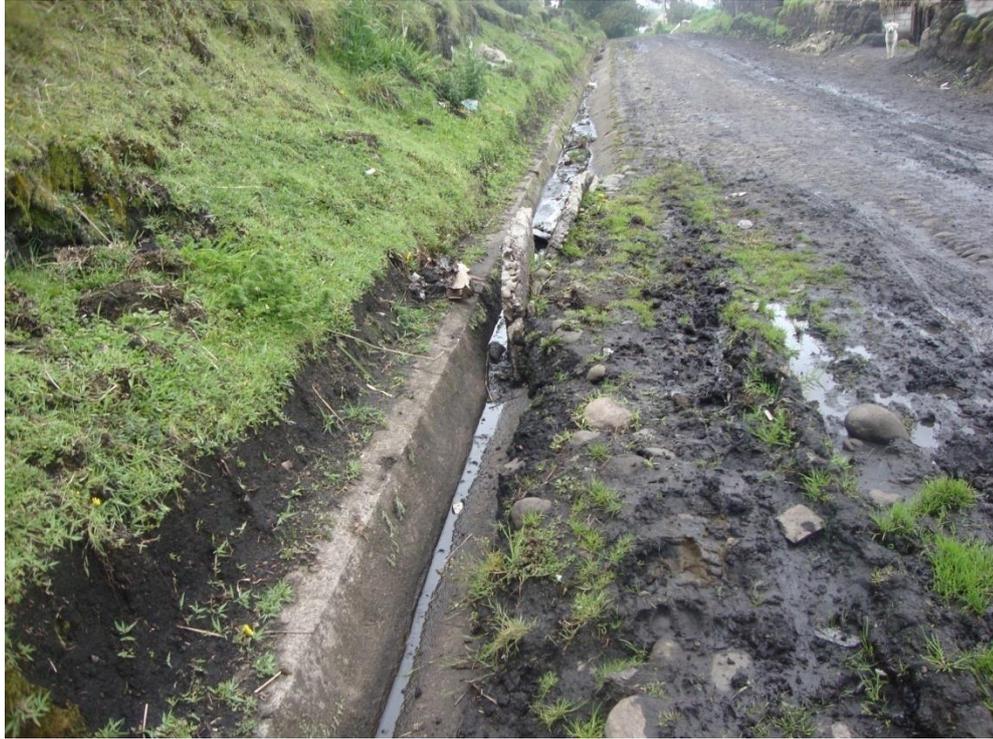
LIMPIEZA Y ENCAUSAMIENTO DE CUNETAS ABSCISA 4+120

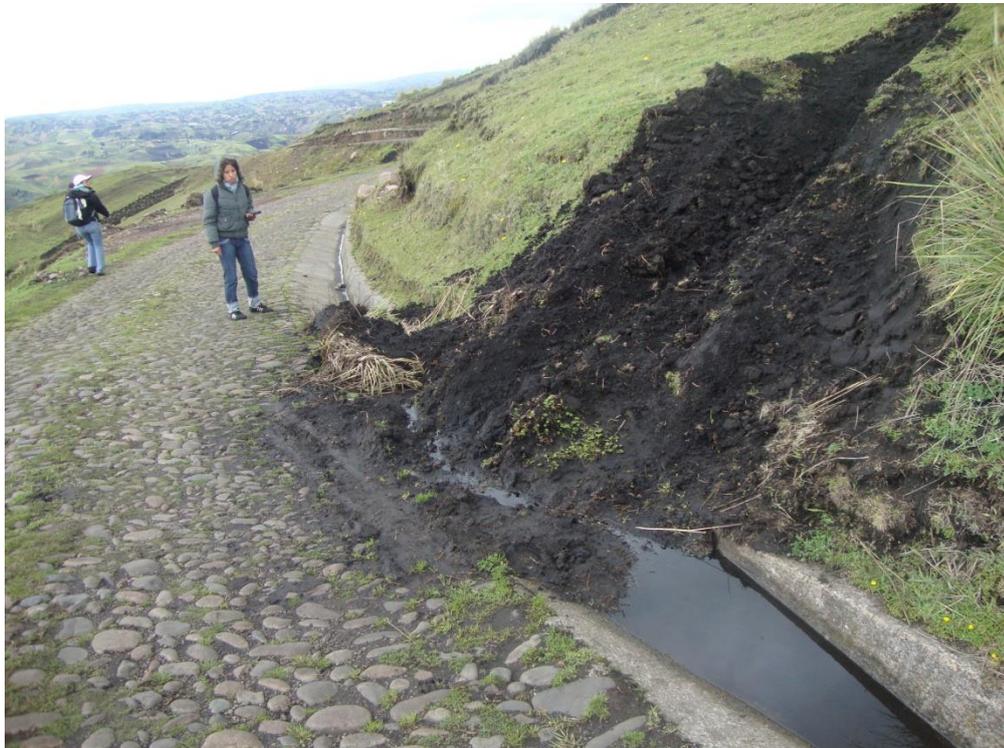
DESLIZAMIENTO A LA MESA DEL CAMINO ABSCISA 5+870

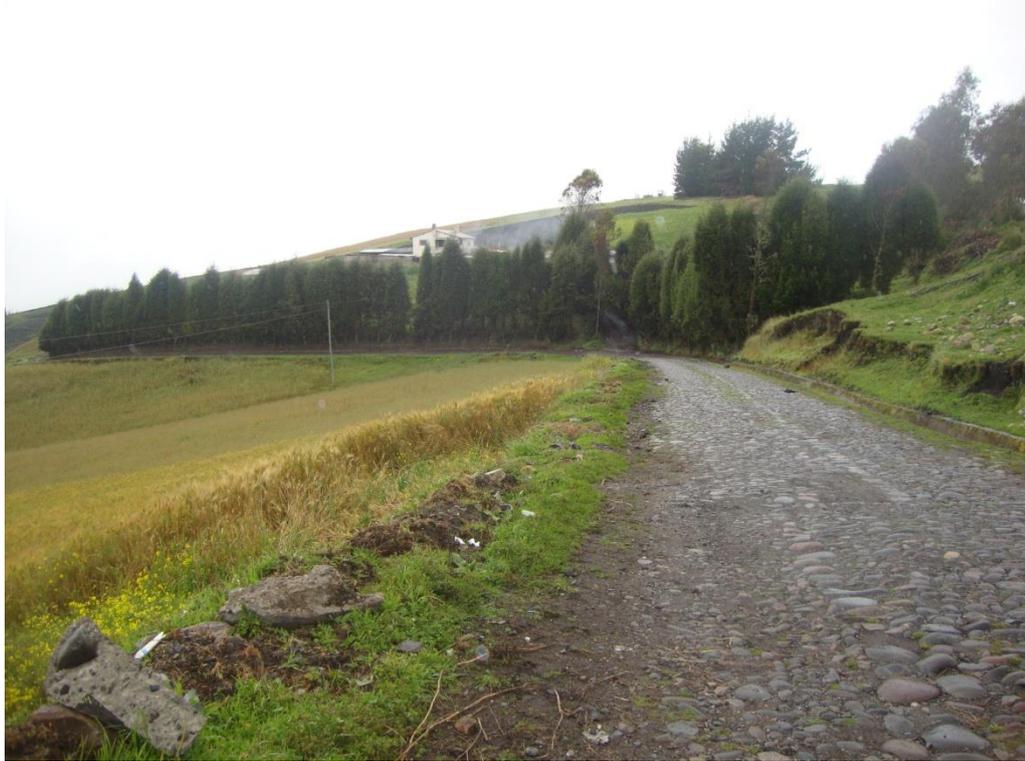
ESTADO ACTUAL DE CAMINO VECINAL 10+040

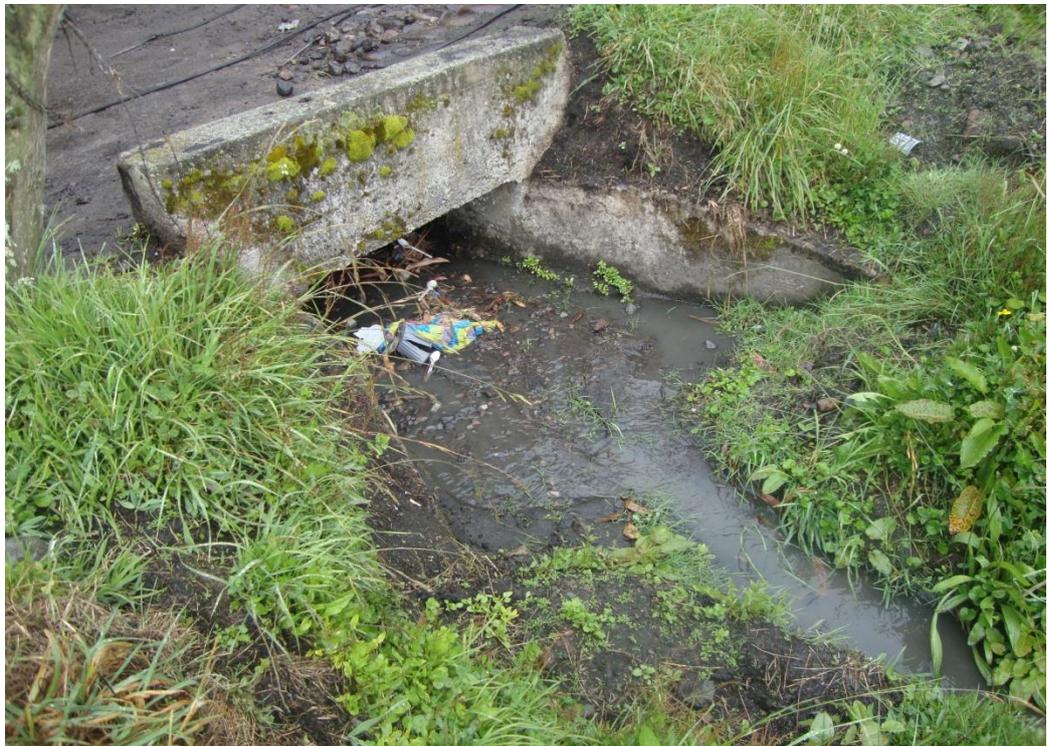
ABSCISA 11+420

LIMPIEZA DEL CABEZAL Y ENCAUSAMIENTO
