**UNIVERSIDAD NACIONAL DE CHIMBORAZO**

“Trabajo de grado previo a la obtención del Título de Ingeniero Civil”

**“DETERMINACIÓN DEL ÍNDICE DE VULNERABILIDAD SÍSMICA DE LAS  
VIVIENDAS EXISTENTES EN LOS BARRIOS LA VICTORIA Y  
MIRAFLORES DE LA CIUDAD DE RIOBAMBA”**

**2014**

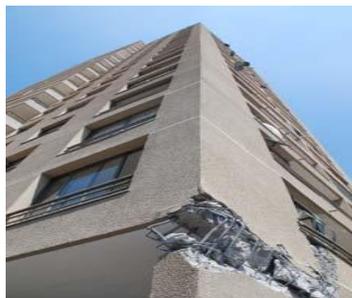
Durante los sismos severos, o incluso a veces moderados, en el “Piso Blando” se produce un gran desplazamiento lateral, que se traduce en la excentricidad de la carga vertical, proveniente de los pisos superiores rigidizados por los tabiques. Esto da lugar a un momento que debe ser equilibrado por los momentos flectores generados en los extremos de las columnas del piso blando. Como se muestra en la gráfico 5. Los muros del primer piso fueron discontinuados para transformar el primer piso en cochera, quedando en la dirección corta sólo los muros del perímetro, hechos con ladrillos de baja calidad, y un gran muro longitudinal que no aporta resistencia en la dirección corta, sino más bien genera torsión en planta.

**Gráfico 5.** Efectos de Piso Blando

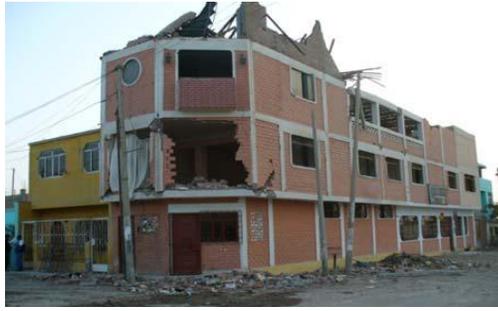
**Gráfico 8.** La ausencia de control facilita que se cometan errores en la construcción  
**Fuente:** Ing. Aguiar Roberto “Fallas frecuentes durante los terremotos”

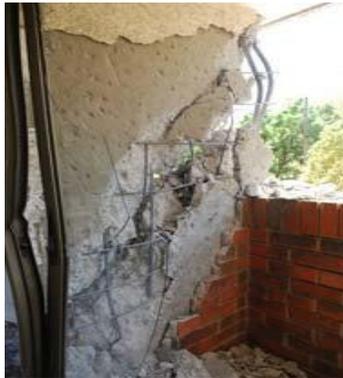
Si la corona de los muros de albañilería no está reforzada, resulta muy inestable, y los elementos del techo incrementan la carga pudiendo provocar la falla.

**Gráfico 9.** Las fallas en la Armadura de Confinamiento  
**Fuente:** Ing. Aguiar Roberto “Fallas frecuentes durante los terremotos”

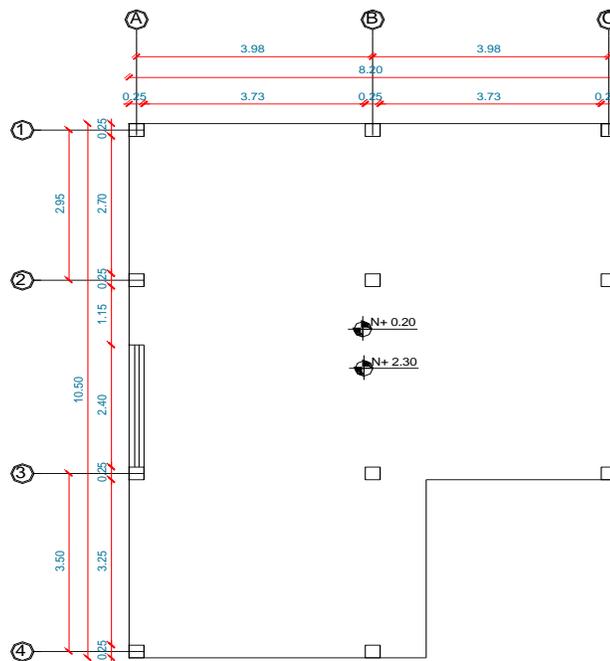
La calificación en este parámetro para la vivienda es 5, porque la vivienda presenta características irregulares.

Gráfico 33. Regularidad de la vivienda – B\_11\_1P

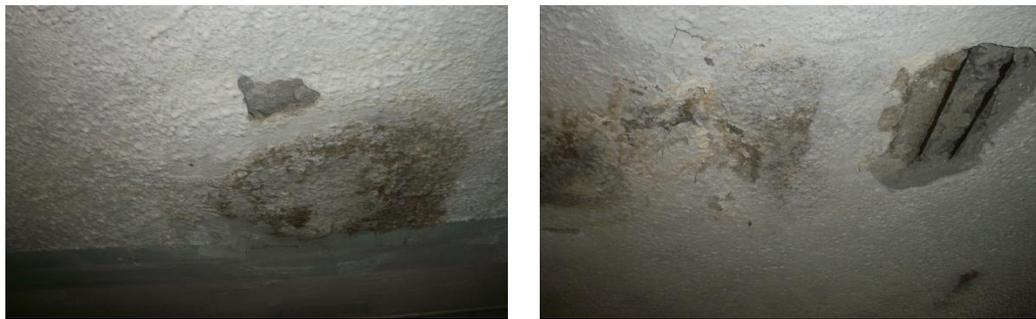
El acero en la losa se puede ver a simple vista, además de ello que es una construcción antigua y no está diseñada con materiales de buena calidad, esto puede causar daño a los ocupantes de la edificación, por lo tanto aplica como clase C.

**Gráfico 36.** Elementos anclados de manera poco fiable de la vivienda B\_11\_1P

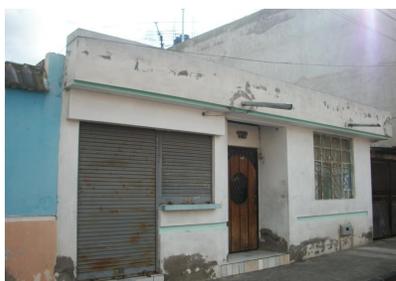
En este parámetro existen fisuras mayores al 30% en los elementos estructurales, por lo tanto aplica como clase C.

**Gráfico 37.** Estado de conservación de la vivienda B\_11\_1P

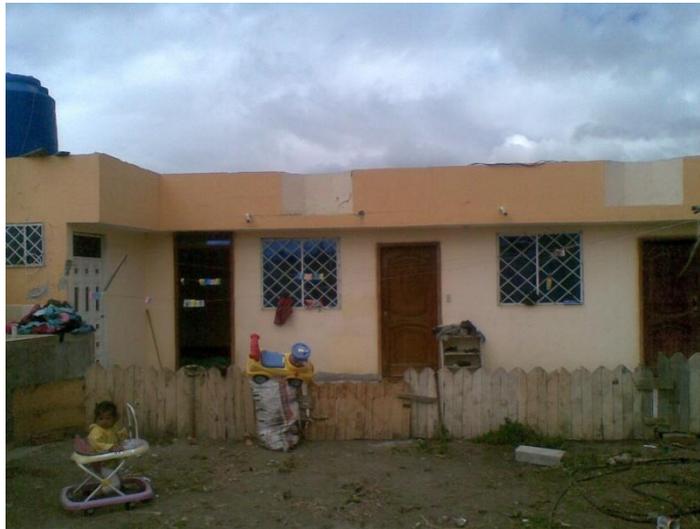
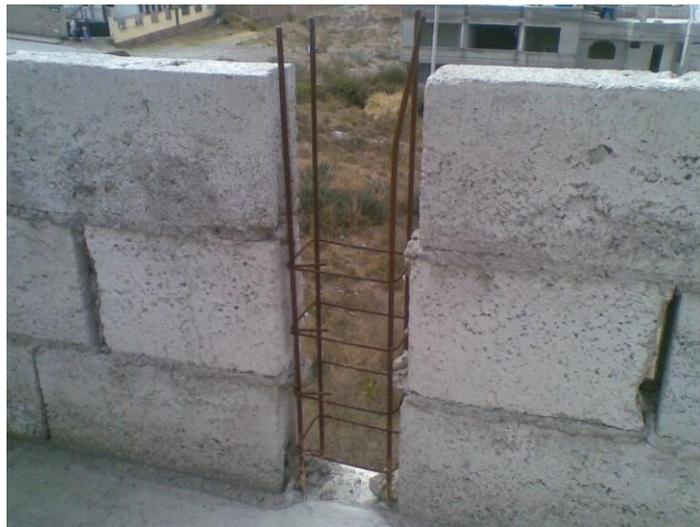
Se observó que la vivienda está construida con columnas que no cumplen la dimensión mínima requerida, en esta caso se observa en la fotografía columnas de 0,15 x 0,15 cm; con varilla de 8mm y estribos de 6mm
