UNIVERSIDAD NACIONAL DE CHIMBORAZO
FACULTAD DE INGENIERÍA
ESCUELA DE INGENIERÍA CIVIL

**“ANÁLISIS COMPARATIVO DE LOS MÉTODOS DE EVALUACIÓN FUNCIONAL
DE PAVIMENTOS FLEXIBLES EN LAS VÍAS GARCÍA MORENO Y
PANAMERICANA SUR DEL CANTÓN COLTA – PROVINCIA DE CHIMBORAZO”.**

Marzo 2015

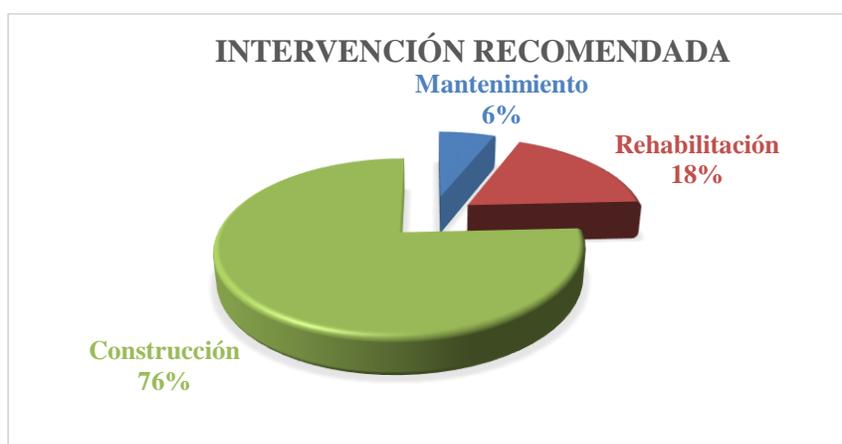
*Ilustración 9.intervención recomendada. Calle García moreno, Cajabamba.
Fuente: Autoras del proyecto, Febrero2015*

La vía se encuentra deteriorada y necesita una construcción luego de la implementación de la nueva red de agua potable y alcantarillado.

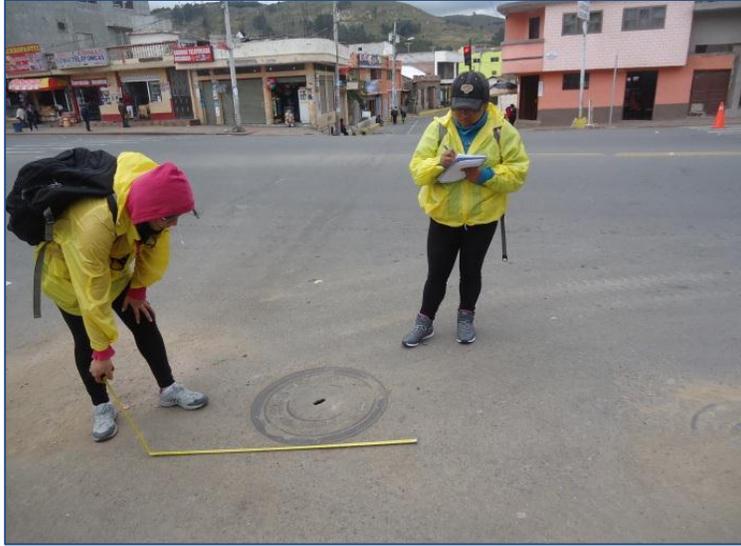
Evaluando la falla de desnivel localizado
Fuente: Tesistas del proyecto, Marzo 2015.

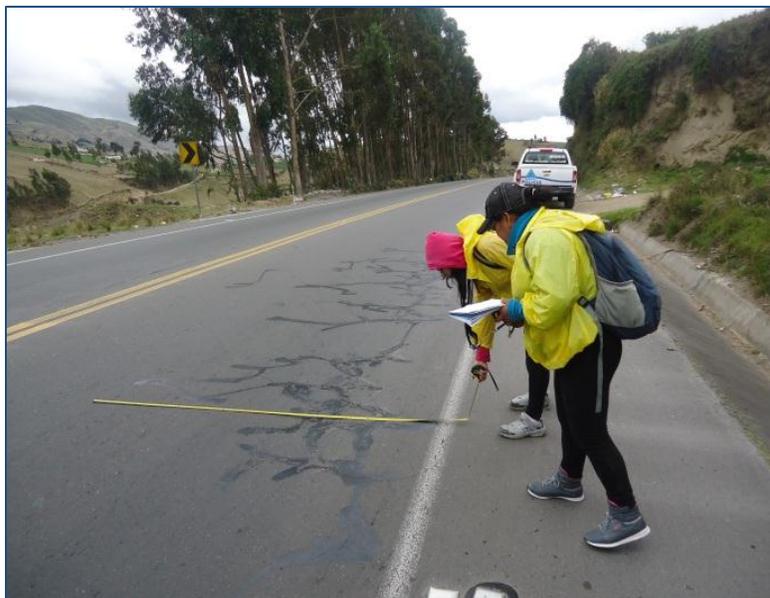
Evaluación de la falla Riego de Liga
