UNIVERSIDAD NACIONAL DE CHIMBORAZO

TRABAJO DE GRADO

**EVALUACIÓN DE PAVIMENTOS FLEXIBLES Y PROPUESTA DE
MANTENIMIENTO VIAL INTEGRAL DE LOS ACCESOS VIALES DEL
CANTÓN GUANO, PROVINCIA DE CHIMBORAZO**

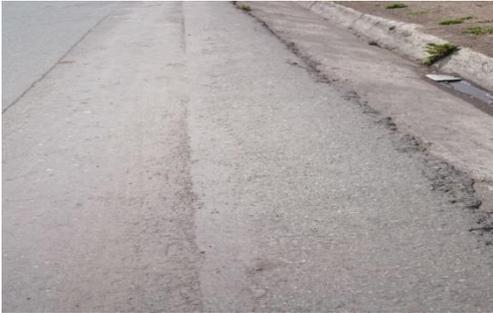
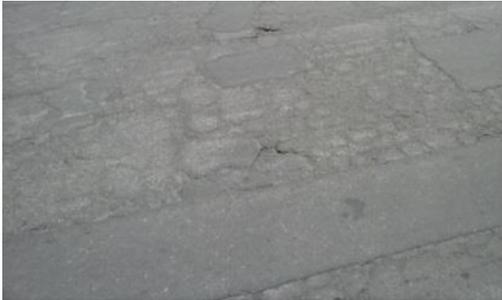
<p>Fisuramiento en borde, Carril entrada y Salida – Abscisa 0+100 – 0+130</p>	<p>Piel de Cocodrilo, Carril Entrada y Salida – Abscisa 0+100 – 0+130</p>

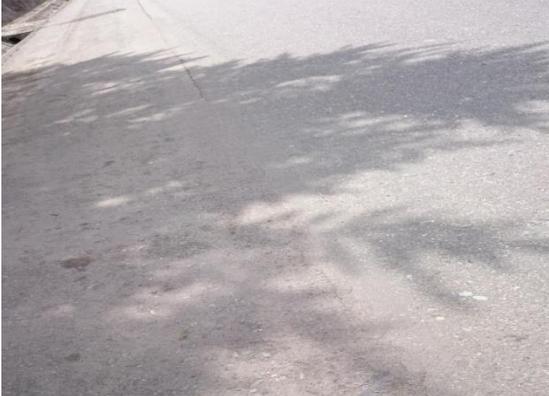
<p>Fisura Longitudinal, Carril Salida – Abscisa 1+600 – 1+630</p>	<p>Agregado Pulido, Carril Entrada– Abscisa 1+900 – 1+930</p>

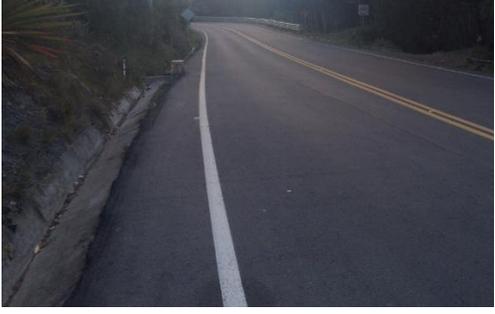
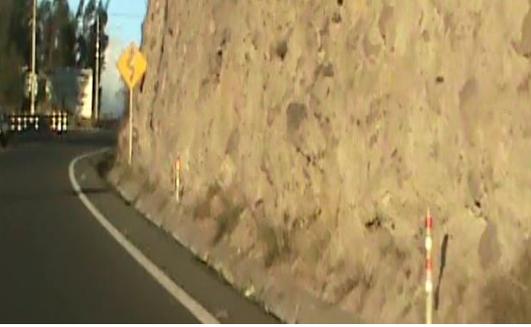
<p>Sección Cuneta Tipo I Carril Izquierdo Abscisa 0+000 – 0+030</p>	<p>Sección Cuneta Tipo I Carril Derecho Abscisa 0+100 – 0+130</p>

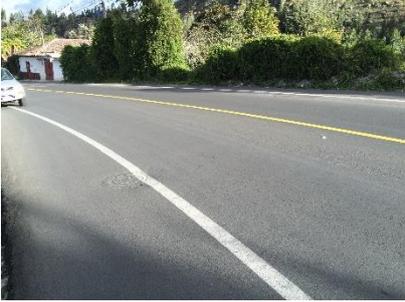
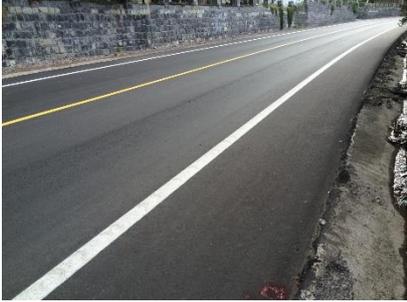
Agregado pulido y depresión por alcantarilla, Carril entrada y Salida – Abscisa 0+000 – 0+030	Agregado pulido, Carril Entrada y Salida – Abscisa 0+330 – 0+360

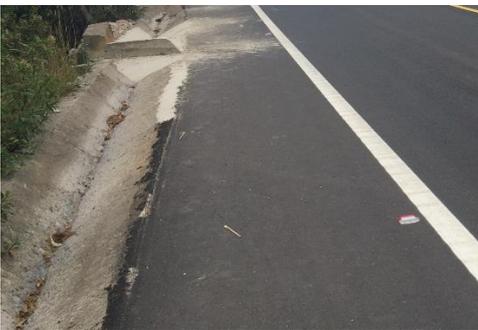
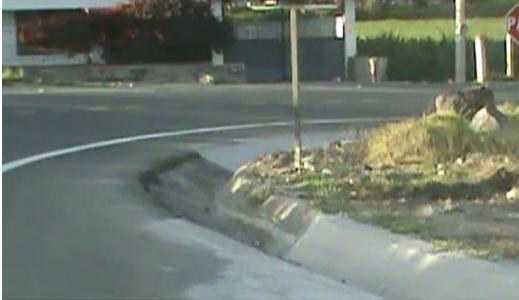
<p>Sección Cuneta Tipo III Carril Izquierdo Abscisa 0+100 – 0+130</p>	<p>Sección Cuneta Tipo III Carril Derecho Abscisa 0+100 – 0+130</p>

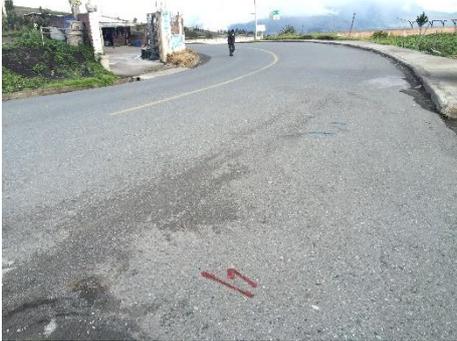
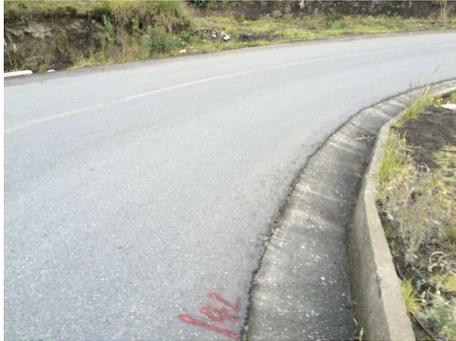
<p>Agregado pulido y Ahuellamiento-Carril entrada y Salida – Abscisa 0+000 – 0+050</p>	<p>Agregado pulido, Carril Entrada y Salida – Abscisa 0+800 – 0+850</p>

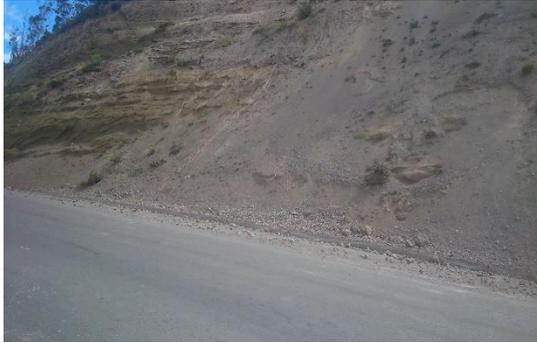
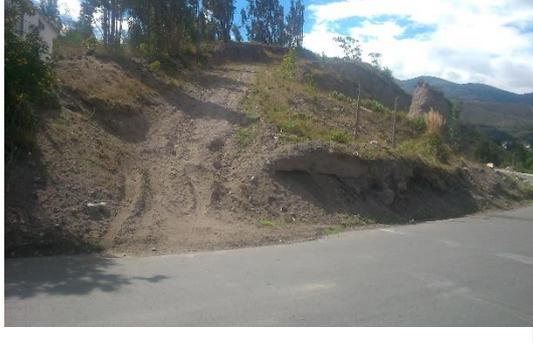
<p>Cuneta Tipo I con desmoronamiento del talud Abscisa 0+100 – 0+130</p>	<p>Cuneta totalmente tapada Carril Derecho Abscisa 1+100 – 1+130</p>

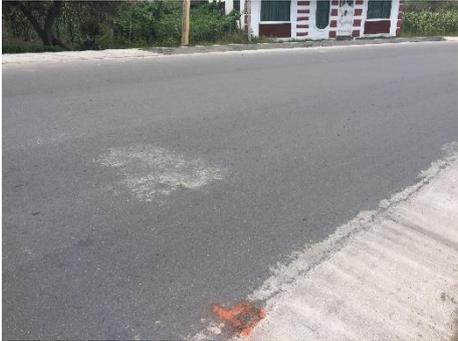
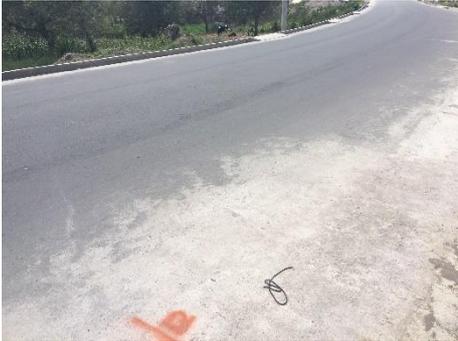
<p>Agregado pulido y fisuramiento en borde- Carril entrada y Salida – Abscisa 0+060 – 0+090</p>	<p>Agregado pulido, Carril Entrada y Salida – Abscisa 0+330 – 0+350</p>

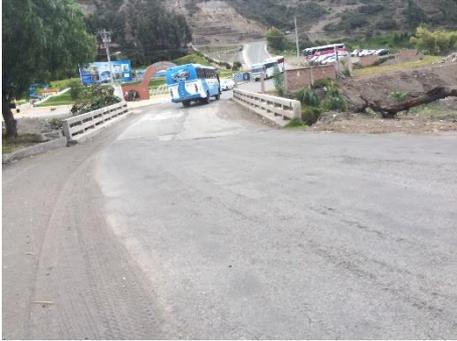
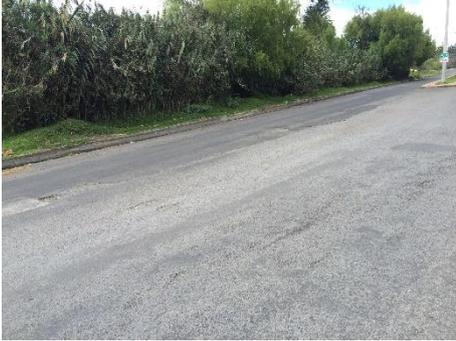
Agregado pulido bache -Carril entrada y Salida – Abscisa 0+050 – 0+100	Bache Carril Entrada y Salida – Abscisa 0+200 – 0+250
