# **UNIVERSIDAD NACIONAL DE CHIMBORAZO**

### **CARRERA DE ARQUITECTURA**

#### **TRABAJO DE TITULACIÓN**

**“ANÁLISIS TÉCNICO DE ACCESIBILIDAD UNIVERSAL E INCLUSIVOS EN  
ESPACIOS ABIERTOS CASO DE ESTUDIO CAMPUS EDISON RIERA DE LA  
UNIVERSIDAD NACIONAL DE CHIMBORAZO”**

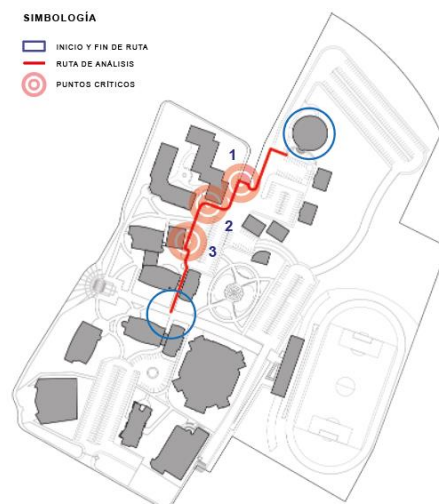
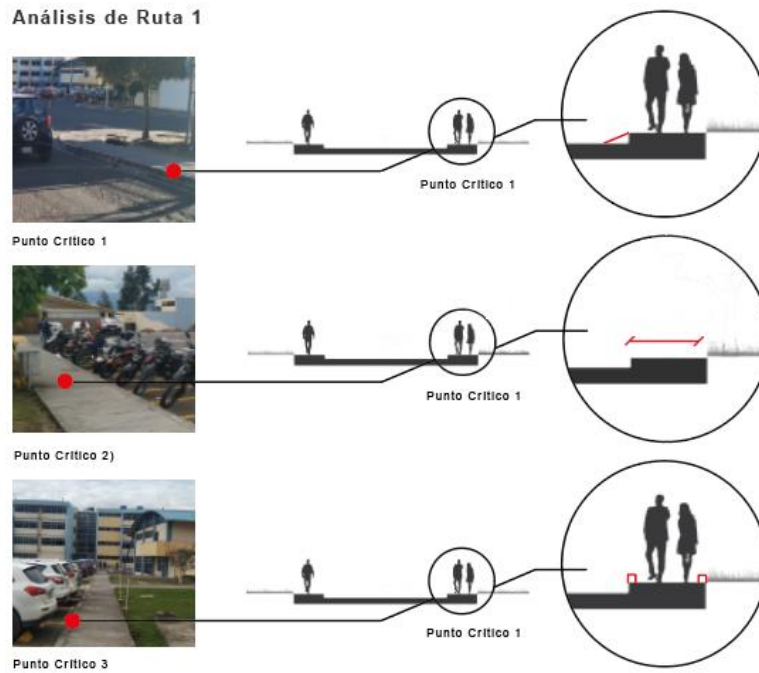
*Ilustración 11: Recorrido Principal*

Una de las problemáticas más relevantes marcadas en el recorrido principal es el punto 1 como se puede ver en el Anexo N°12 donde gran parte del recorrido los usuarios deben hacerlo por la zona vehicular por la mala planificación de las caminerías (INEN, Edificaciones, bordillos y pasamanos. Requisitos, 2016).

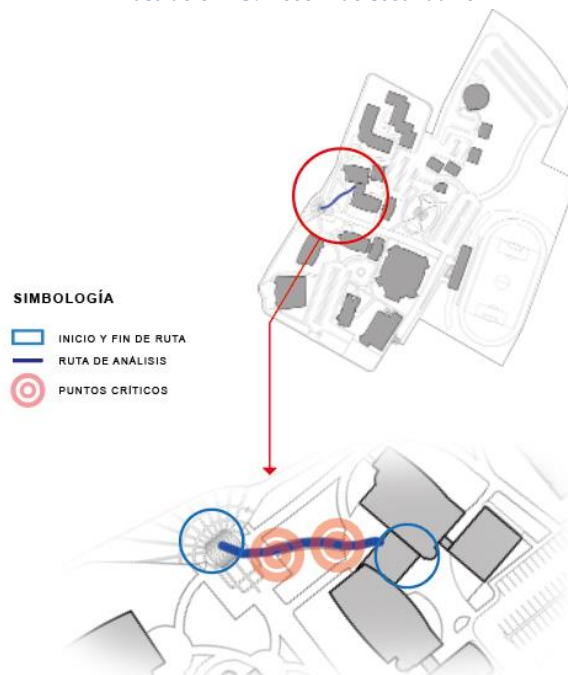
*Ilustración 13: Recorrido secundario*

Otro de los factores que complementan una buena accesibilidad es el mobiliario urbano que facilita el desplazamiento a los diferentes edificios para el estudio se analizó un tramo secundario mismo que sería objeto de estudio para el análisis de señalética, iluminación y mobiliario a la vez entender las condiciones que presentaba a los usuarios (INEN, Mobiliario Urbano, 2010).

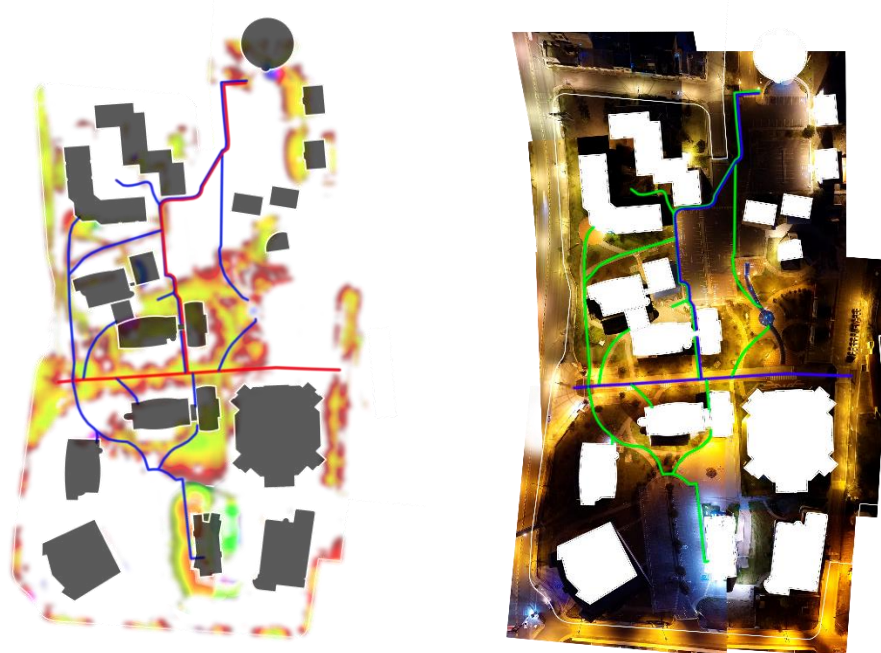
*Ilustración 15: Análisis de Iluminación*

Tomando en cuenta la normativa se realizó un análisis nocturno del campus mismo que permitió identificar los puntos con menos iluminación en base a los recorridos planteados como se puede observar en la ilustración N°15 donde son claramente marcados los puntos con niveles más bajos en cuanto a iluminación nocturna (INEN, Mobiliario Urbano, 2010).

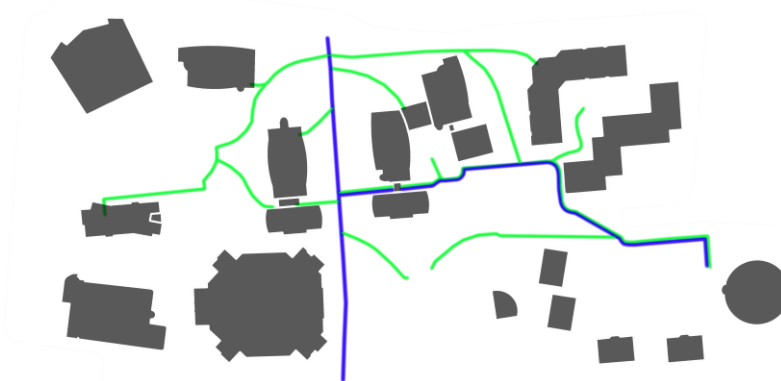
Ilustración 16: Recorridos con problemas

En las diferentes rutas y espacios articuladores están pensadas en el mayor porcentaje de estudiantes que no requieren de ningún tipo de ayuda para movilizar a la vez las diferentes áreas se convierten en un verdadero reto para personas que por circunstancias inusuales necesitan personas que las ayuden a llegar a los diferentes destinos.

Una vez aplicada la evaluación a los diferentes recorridos que conforman el espacio público se puede observar en los Anexos N°12 y 13, el lugar de estudio UNACH “Campus Edison Riera”, bajo los estándares establecidos por la normativa de la construcción (CONADIS, 2017), y la información recolectada por los usuarios que conforman la misma, se puede establecer qué; el recorrido principal planteado para la accesibilidad al edificio CTE presenta principales problemas como se puede ver en el Anexo N°12. Para que las diferentes áreas evaluadas puedan ser consideradas zonas inclusivas y que, en conjunto con la afluencia de las personas en puntos articuladores, se calificó como el eje principal a la ruta más frecuentada de circulación y el lugar donde los usuarios presentan mayor grado de inconvenientes y problemas al movilizarse (Ver Anexo N°12).

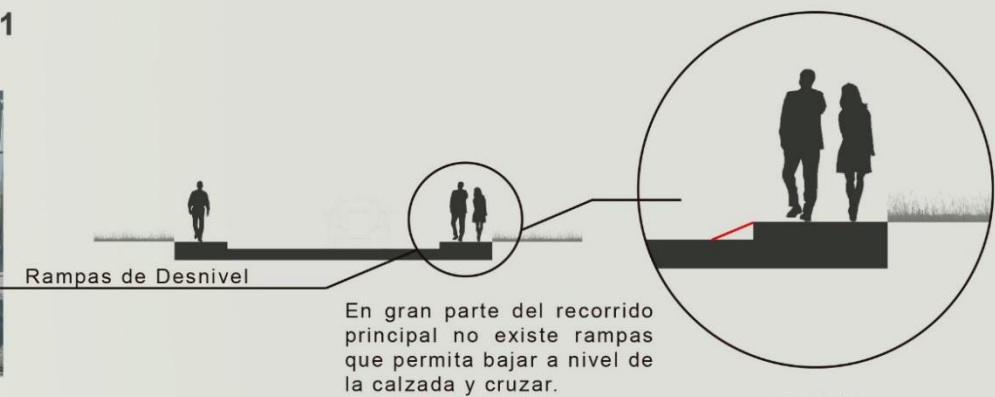
Punto Crítico 1

Según la normativa establece que son considerados recorridos tales como: aceras, senderos, andenes, caminerías, cruces, y cualquier otro tipo de superficie de dominio público que cumplen con ciertas características y especificaciones que están destinados al tránsito de peatones, no aplicables en circulaciones interiores de edificaciones. Aplicada la evaluación en los recorridos, presentaron diferentes problemáticas como las que se presentan a continuación:

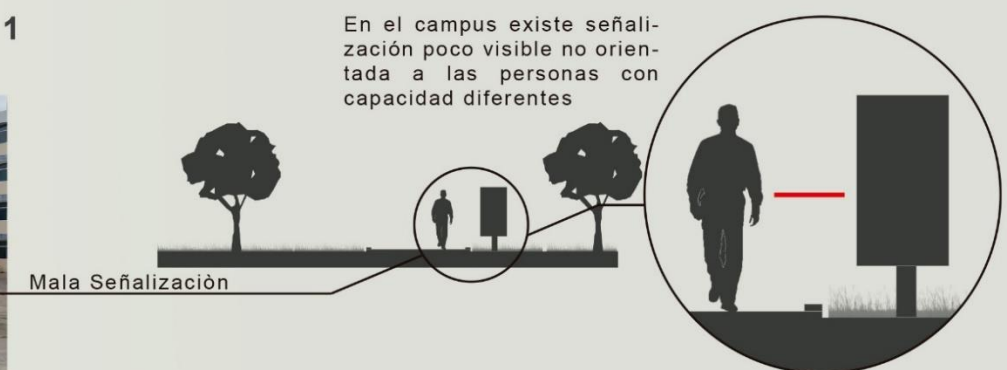
Punto Crítico 1

Las conexiones realizadas entre las rutas principales y la conexión con las rutas secundarias y en gran parte de tramos secundarios es evidente la falta de señalización por lo que para el análisis de un eje secundario se tomó al más usual que se encuentra junto al ingreso principal y comunica con la facultad de ciencias de la salud, información que detalla y suma los problemas antes mencionados y se puede destacar a la falta de señalética y bordillos en sus lugares de estancia donde no se distingue el cambio o fin de piso duro

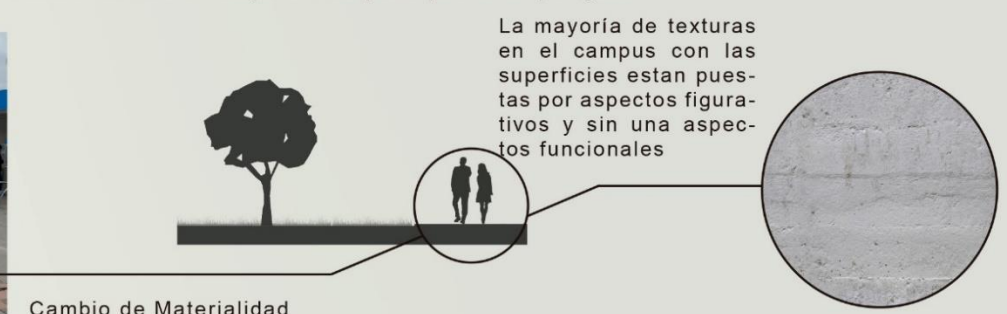
Materialidad

La normativa indica que la materialidad en superficies para prevenir peligros

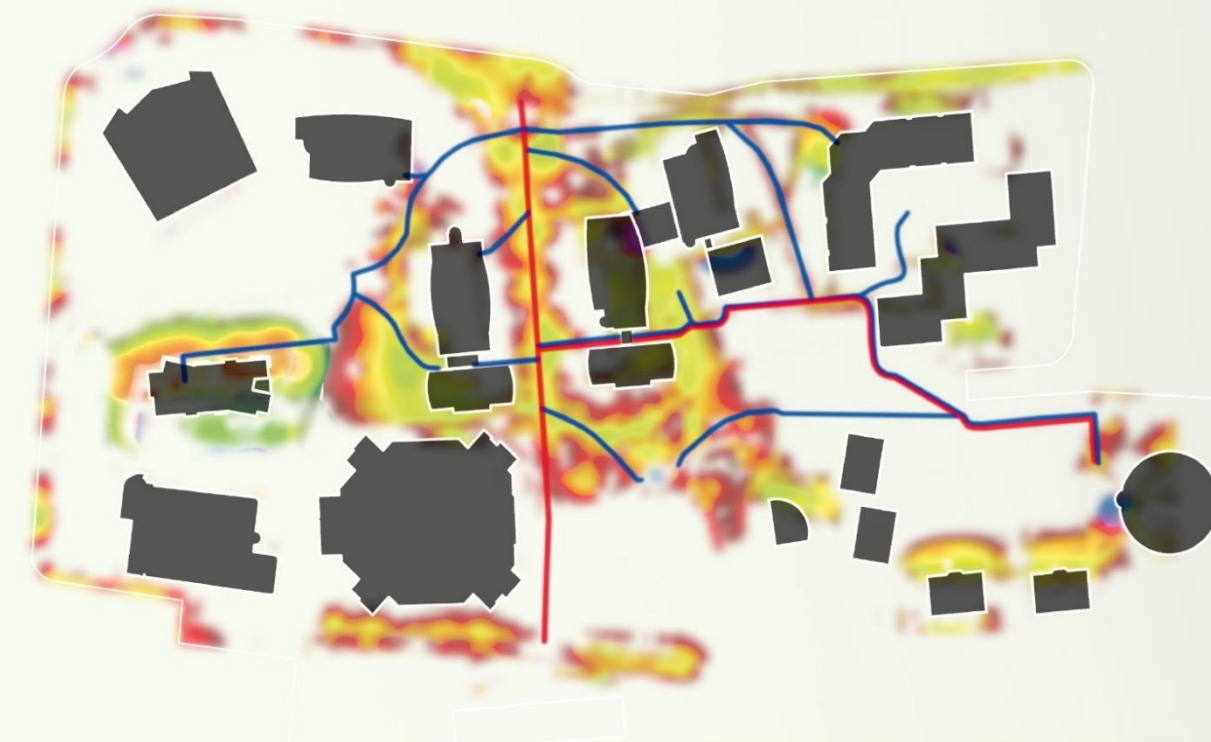
### Análisis de Iluminación

Tomando en cuenta la normativa se realizó un análisis nocturno del campus mismo que permitió identificar los puntos con menos iluminación en base a los recorridos planteados, donde son claramente marcados los puntos con niveles mas bajos en cuanto a iluminación nocturna.
