**UNIVERSIDAD NACIONAL DE CHIMBORAZO**

**“ESTIMACIÓN DE INCIDENCIA DE PROBLEMAS ESTRUCTURALES  
CAUSADOS POR ERRORES DE DISEÑO Y CONSTRUCCIÓN DE  
INSTALACIONES HIDROSANITARIAS EN EL CANTÓN CHAMBO”**

Sula Milán Alex David

**2022**

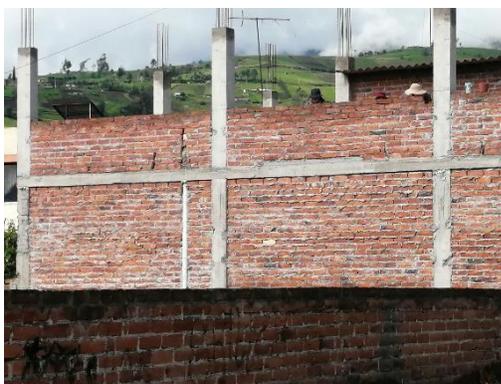
**Figura 1:** *Error Constructivo de Sistemas Hidrosanitarios.*

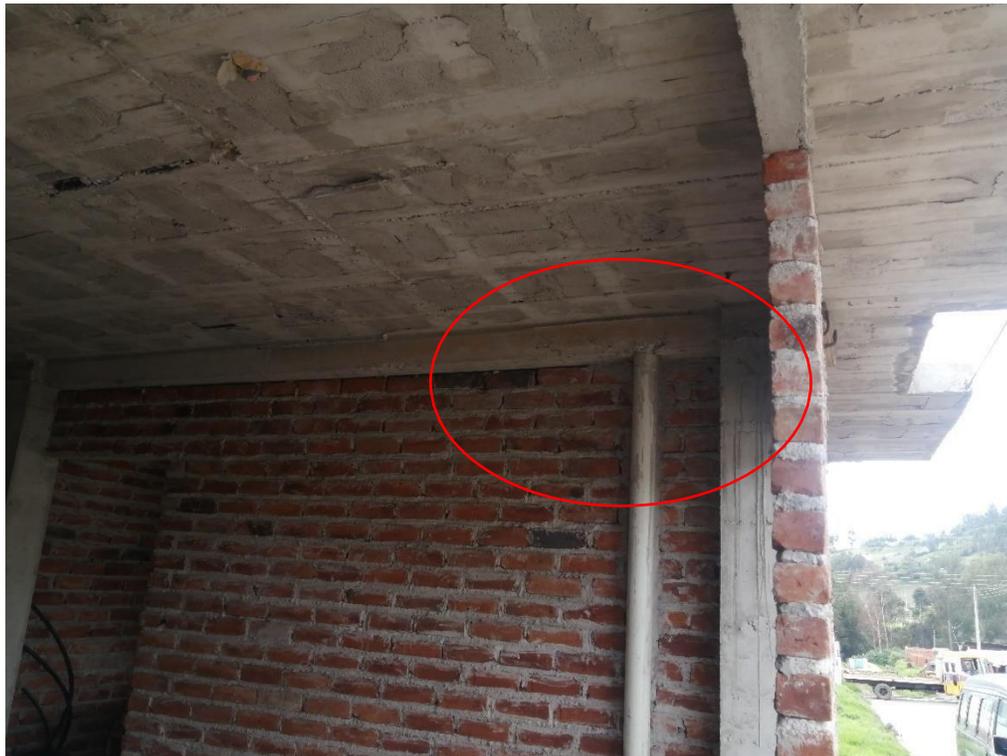
Se debe evitar la disposición de tuberías dentro de la zona de confinamiento de las vigas puesto que esto afecta directamente al comportamiento de la viga impidiendo la formación de rótulas plásticas “Figura 3”, pues es en esta zona se produce la ductilidad y al incorporar tuberías se impide la disipación de la energía generada por sismos.

**Figura 3:** *Tubería situada en la zona de confinamiento de la viga.*

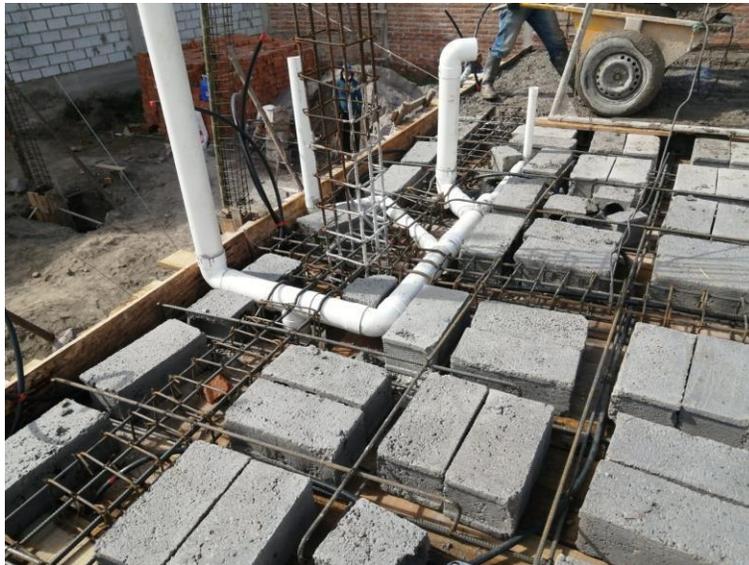
**Figura 4:** *Tubería Sanitaria embebida en elemento Estructural (Viga).*

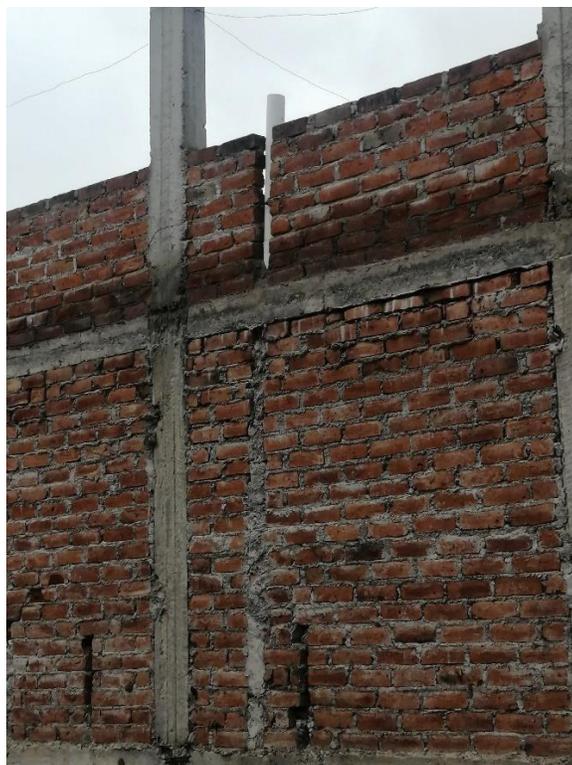
Durante la observación de las edificaciones situadas en el cantón Chambo se observa un problema recurrente en muchas viviendas que es el atravesar elementos estructurales en este caso vigas “Figura 5”.

**Figura 5:** Viga atravesada por tubería.

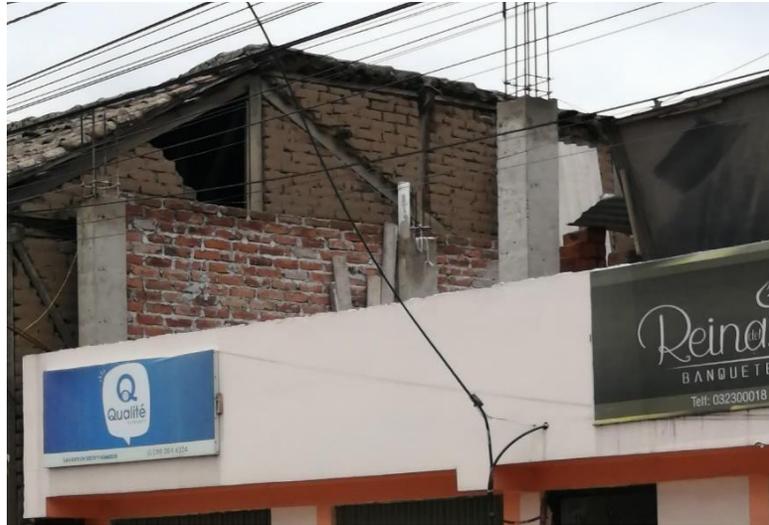
El estudio realizado evidencia la disminución de la capacidad de carga de la columna por la incrustación de tuberías, en las observaciones realizadas en el cantón Chambo se identificó este mismo fenómeno, lo cual nos hace pensar en que cantidad se disminuyó la capacidad de carga de esta columna, “Figura 7”.

**Figura 7:** *Incrustación de una tubería de 4plg dentro de la zona de confinamiento de la columna.*

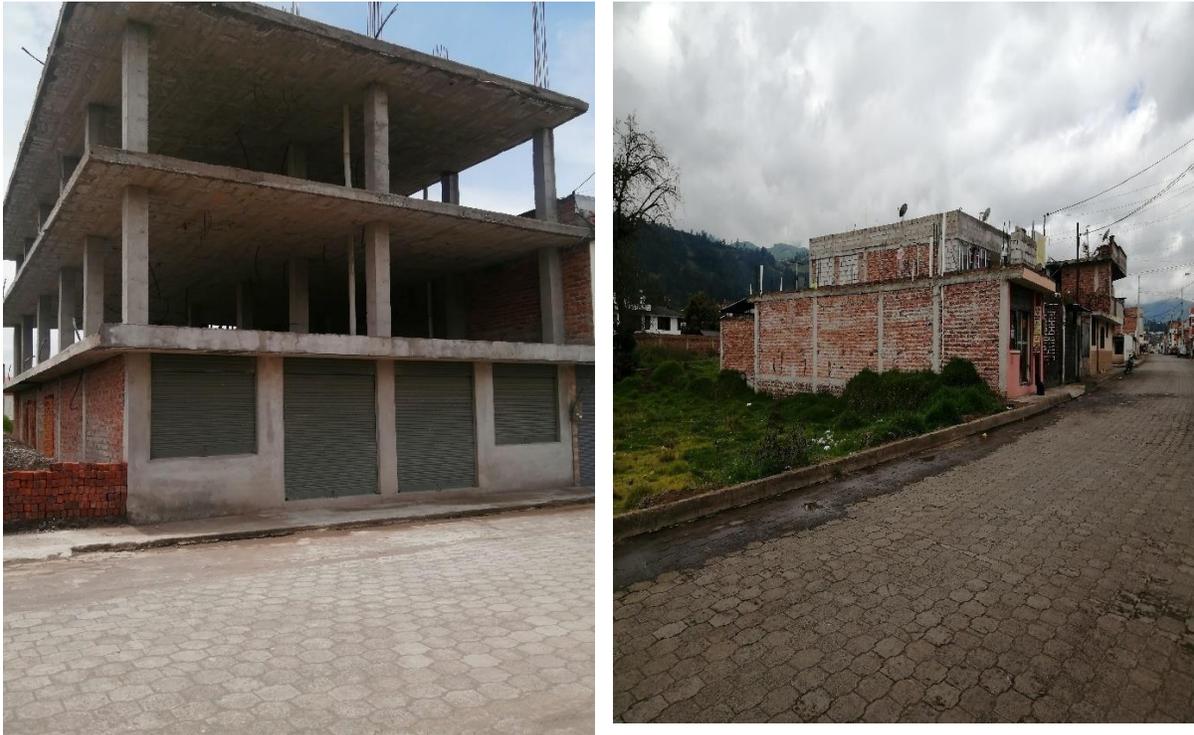
***Figura 11: Tuberías Embebidas en la zona de confinamiento de la viga.***

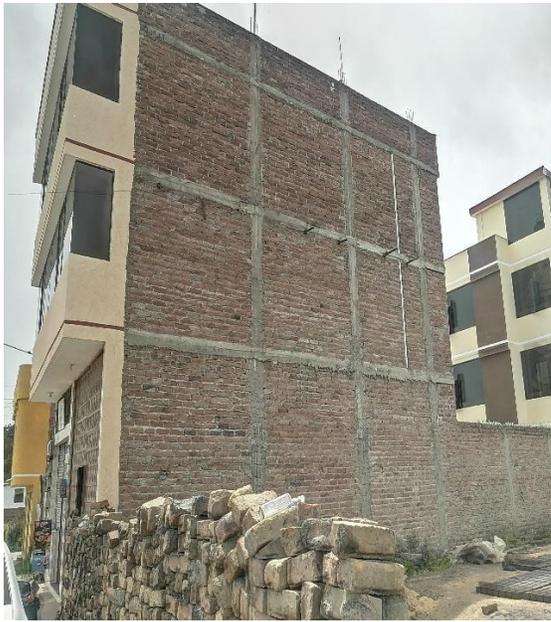
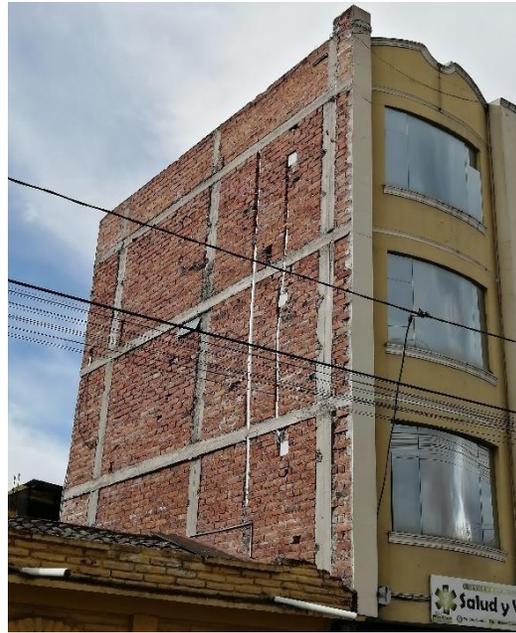
**Figura 12:** Edificaciones de gran altura atravesado por bajantes de aguas.

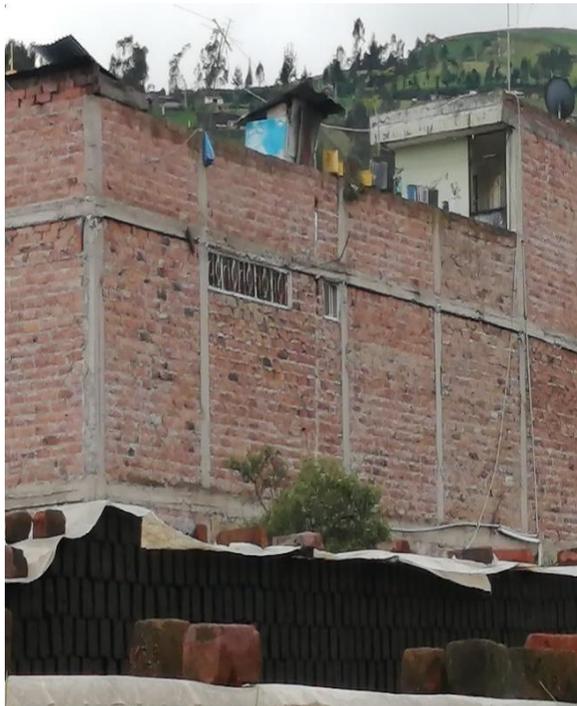
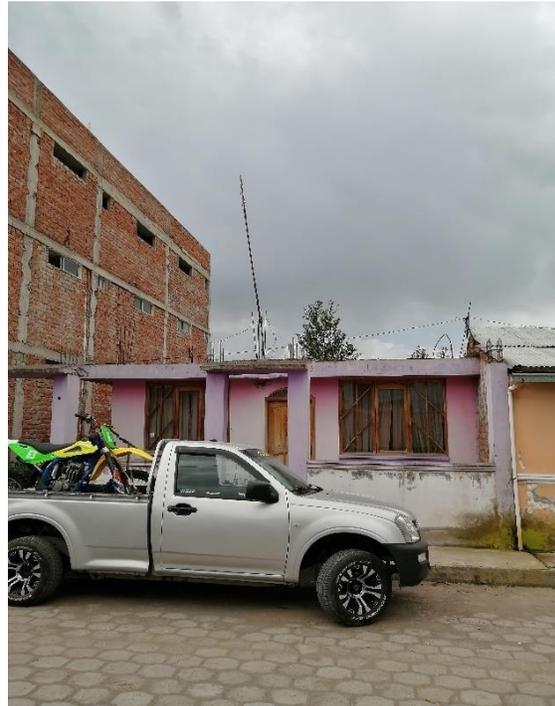
Otro y sin duda uno los problemas más preocupantes que se apreció durante las inspecciones visuales es que existen edificaciones donde además de presentar la incrustación de tuberías en las vigas, se nota claramente la presencia de ventanas en el mismo sitio de modo que en estas estructuras se presenta el efecto de columna corta en la misma zona “Figura 13”.

**Figura 13:** Edificaciones con presencia de bajantes, presentan efecto de columna corta.

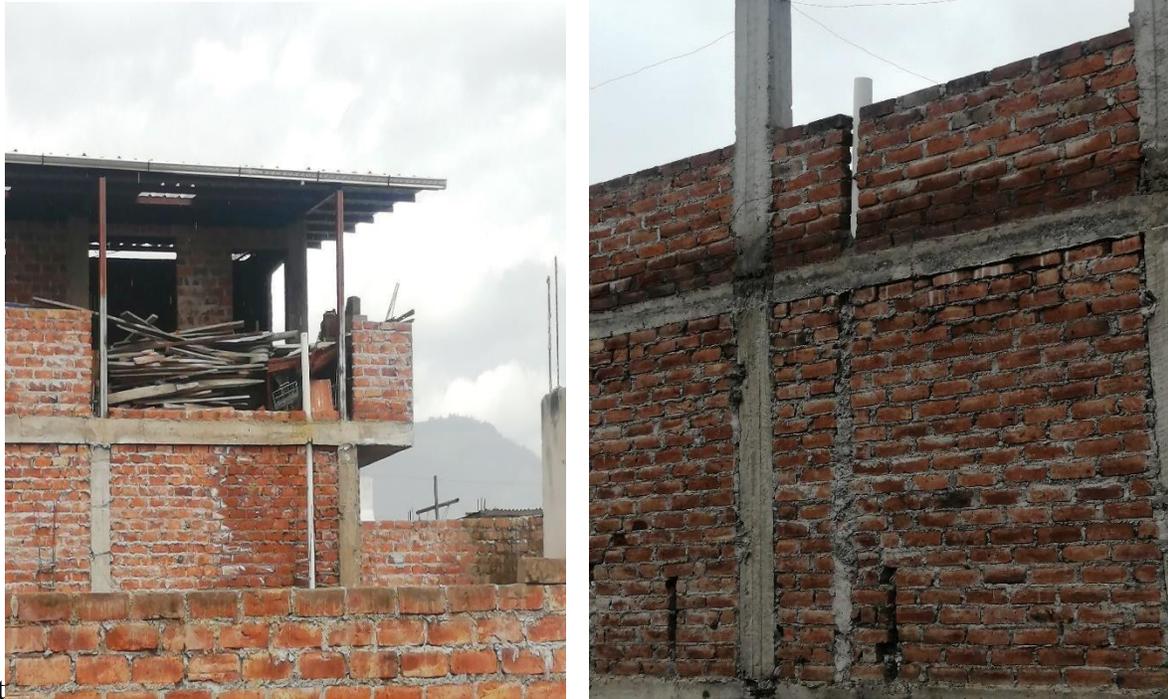
Los elementos hidrosanitarios que atraviesan las vigas desplazan a la correcta distribución del acero, además de ello exponen al acero de refuerzo a la intemperie de modo que sufran oxidación, esto de evidencia en varias edificaciones del cantón Chambo “Figura 14 y 15”.

***Figura 14: Vigas Atravesadas por vigas.***

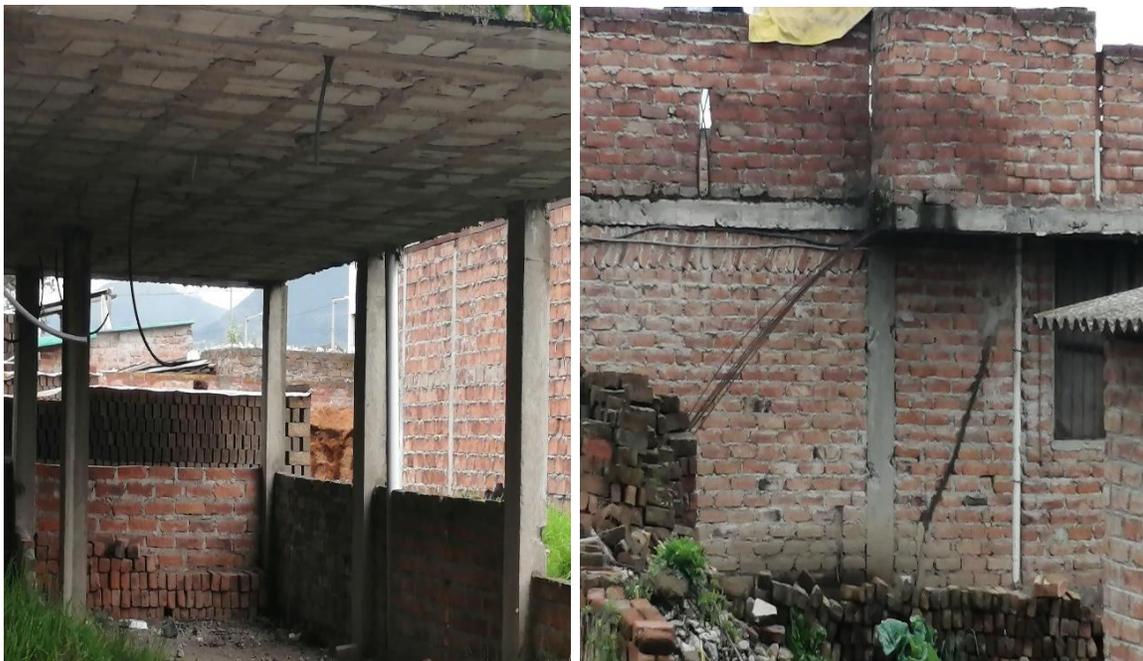
***Figura 15: Vigas con Tuberías Embebidas.***
