**UNIVERSIDAD NACIONAL DE CHIMBORAZO  
FACULTAD DE INGENIERIA  
CARRERA DE INGENIERIA CIVIL**

**PROPUESTA DE UNA VIVIENDA QUE CONSIDERE LA  
IDENTIDAD LOCAL DE LA PARROQUIA PUNÍN DEL CANTÓN  
RIOBAMBA.**

**Trabajo de Titulación para optar al título de Ingeniero Civil**

**Riobamba, Ecuador. 2022**

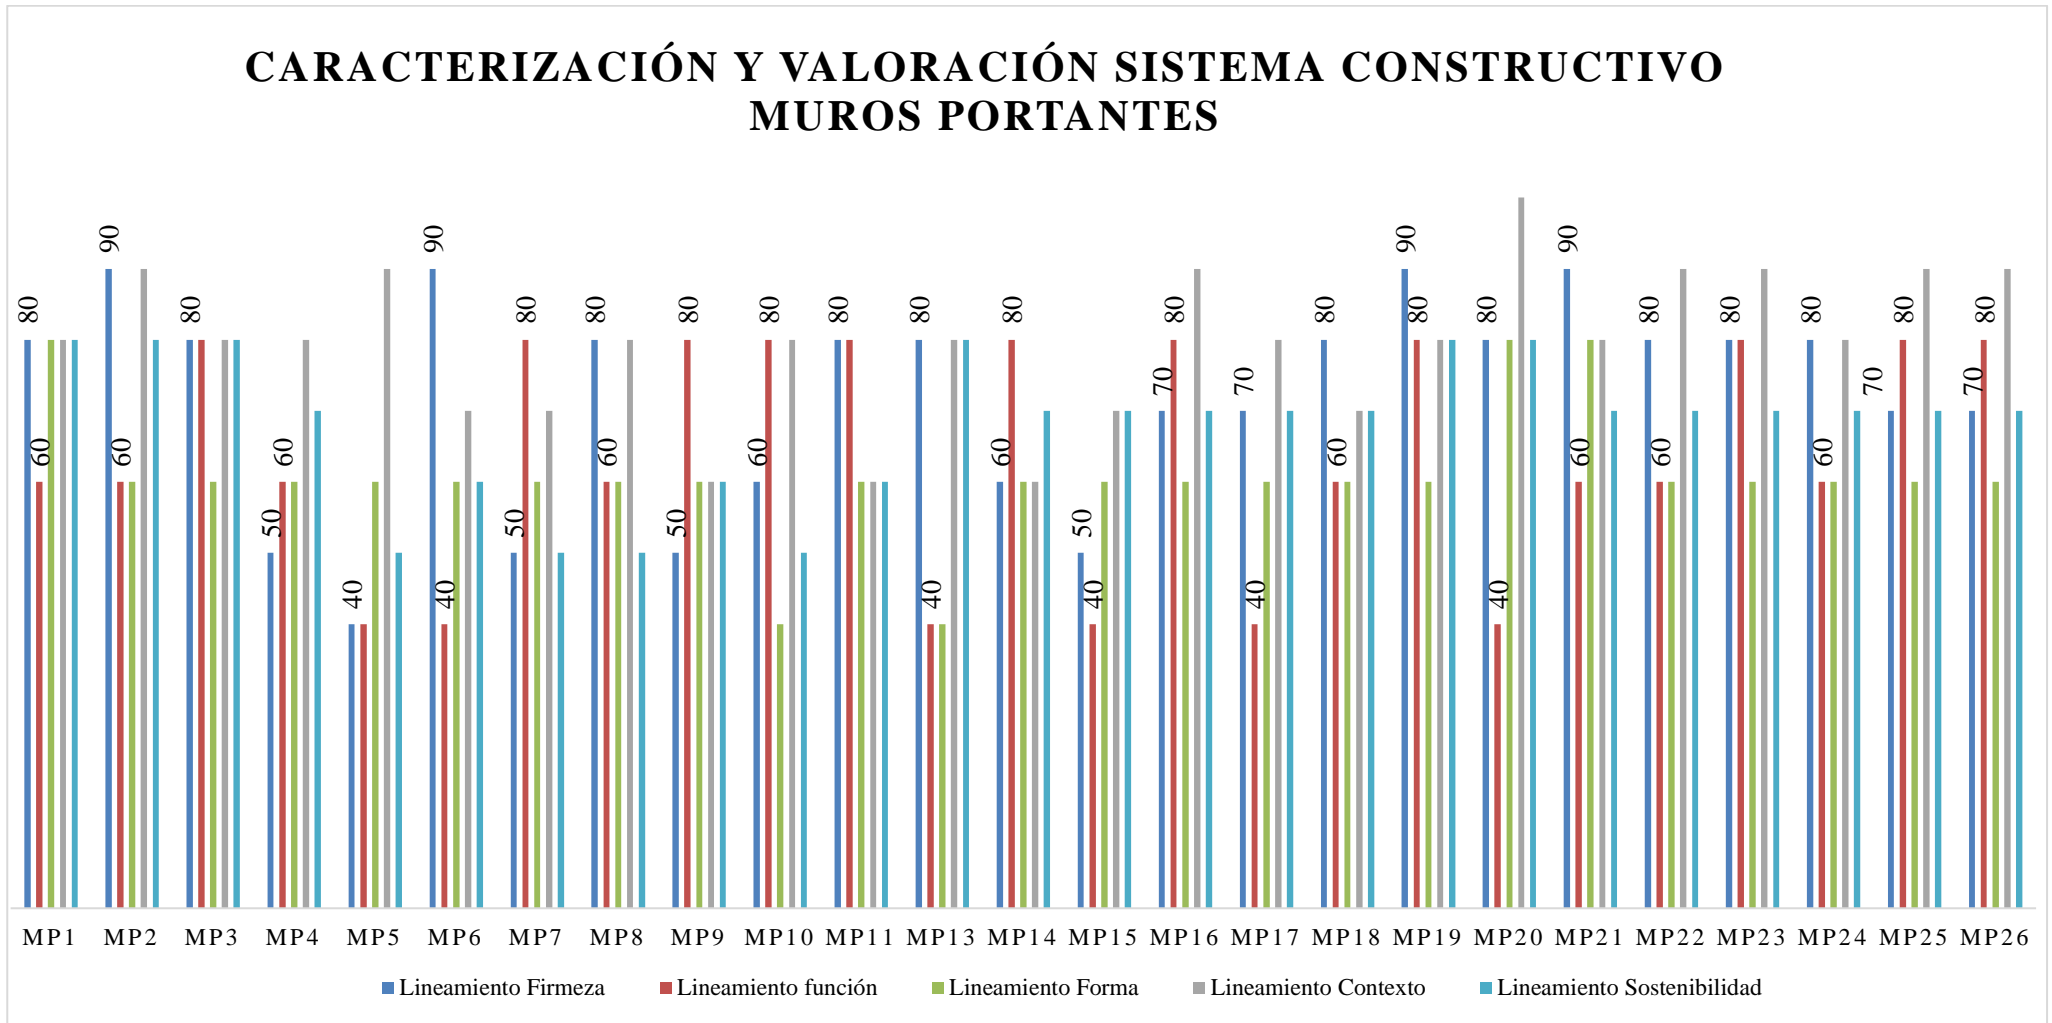
Caracterización y Valoración Sistema Constructivo Muros Portantes.

**Descripción.-** En el sistema de muros portantes presenta mayor equilibrio dentro del lineamiento de función, esto es gracias a que este tipo de viviendas están conformadas por diferentes ambientes y espacios, mismos que están caracterizados de manera idónea, también en este tipo de viviendas se enfatizó el lineamiento contexto principalmente por estar relacionadas con un contexto ideal, las viviendas patrimoniales con este sistema se asemejan unas a otras ya que la mayoría de ellas presentan un retiro posterior, mismas que presentan una identidad cultural semejante, sin embargo, dentro del lineamiento firmeza presentan deficiencias, especialmente por la falta de ventilación de los ambientes lo cual genera deterioro de los materiales y presencia de plagas. Los lineamientos de forma y sostenibilidad no cuentan con un buen equilibrio dentro de este sistema, esto se debe a que el componente artístico ha ido desapareciendo paulatinamente, y de igual manera las viviendas en su mayoría se encuentran en estado deteriorado debido a que durante su construcción y vida útil de la estructura, no fueron dado su respectivo mantenimiento.

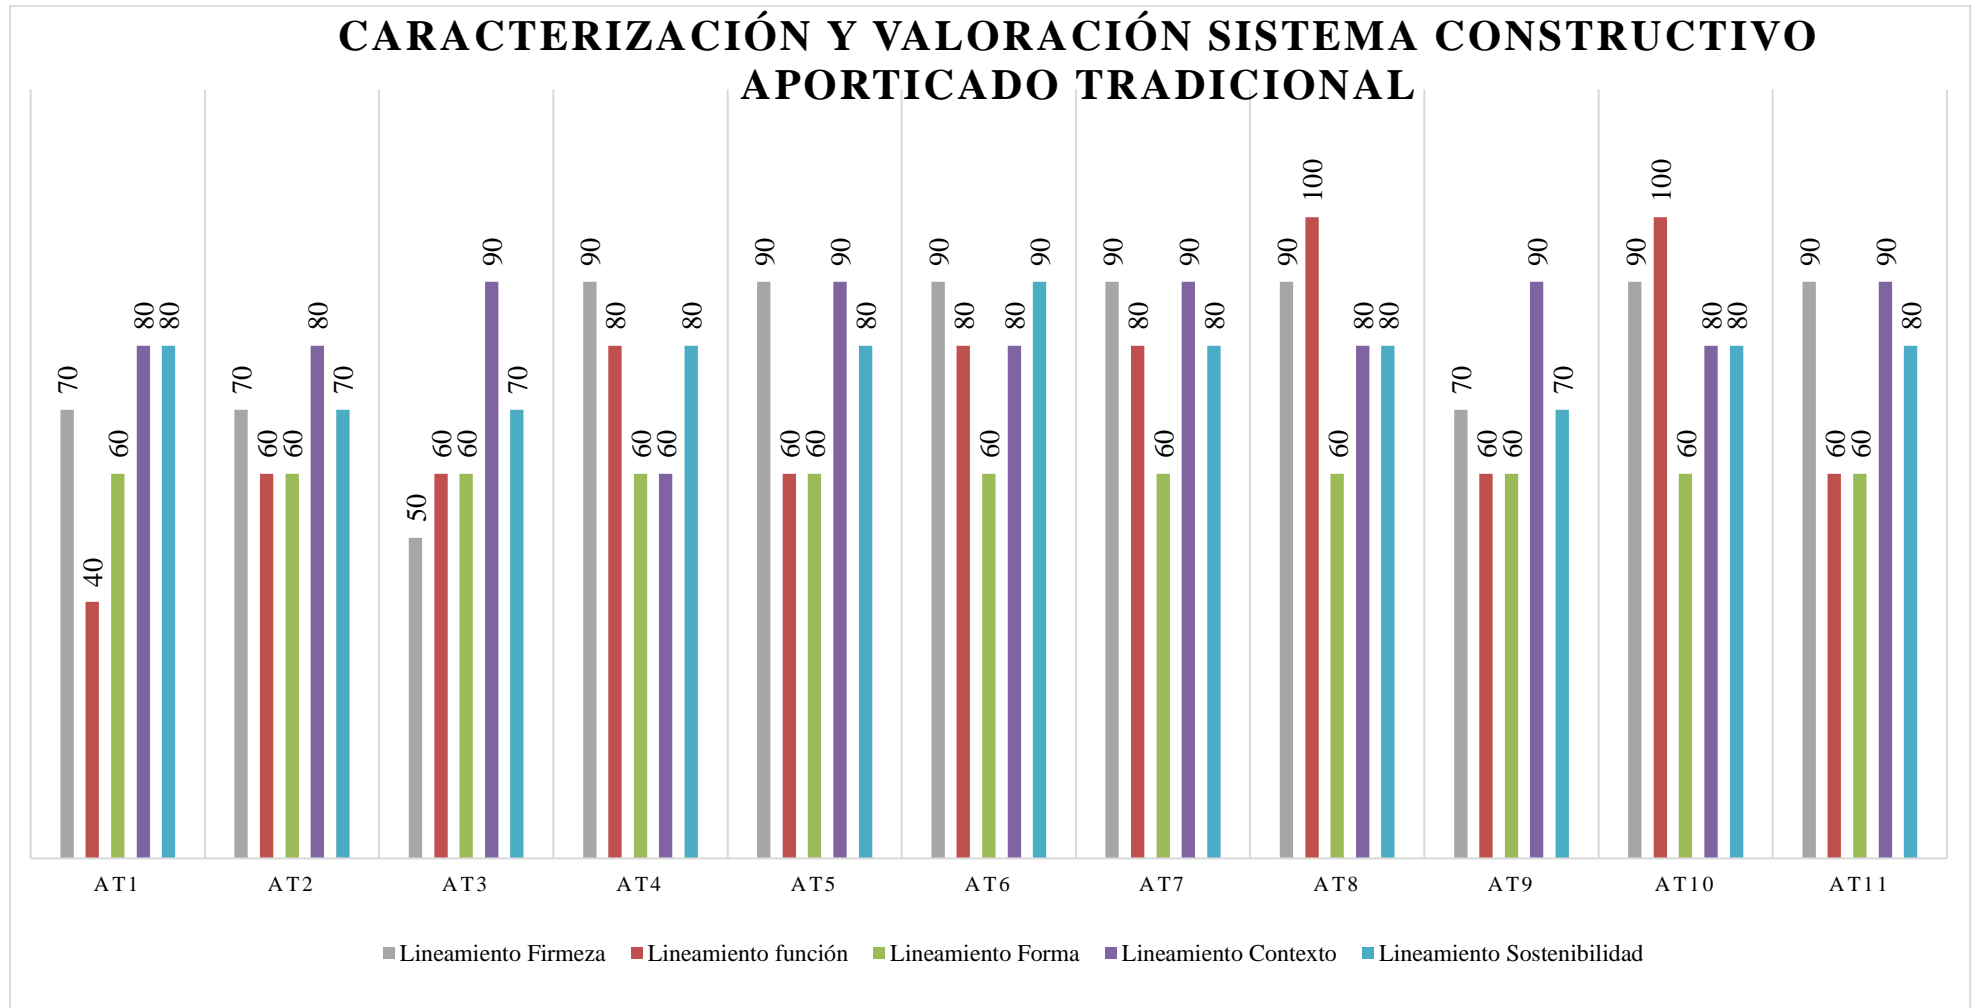
Figura 8

Caracterización y Valoración Sistema Constructivo Aporticado Tradicional.

función y sostenibilidad ya que están conformados por varios espacios que están relacionados entre sí al poseer una configuración variada, sin embargo, estructuralmente tienden a ser semi – estables debido a sus deficiencias que existen en las cimentaciones. También se tiene un buen equilibrio en el lineamiento contexto gracias a que presentan un contexto ideal el cual se relaciona con el entorno, esto genera que la cultura y la tradición de la parroquia estén estrechamente relacionadas entre sí.

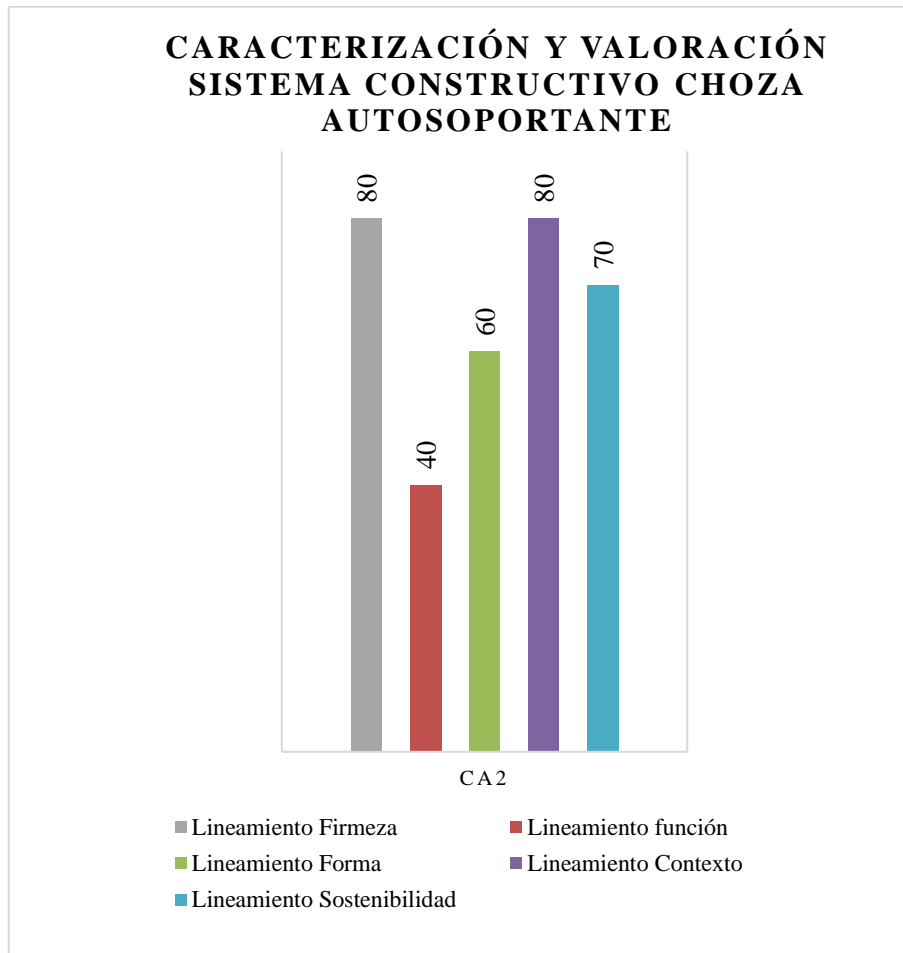
**Figura 9**

*Caracterización y Valoración Sistema Constructivo Choza Autosoportante.*

El sistema de choza autosoportante tiene un moderado equilibrio dentro de los lineamientos de firmeza y sostenibilidad, sin embargo, ya no actúa como un sistema en la actualidad, debido a que en su mayoría han ido desapareciendo y se encuentran en estado deteriorado o ruinas. Aun así, en este tipo de viviendas destaca mucho el lineamiento de contexto principalmente por la utilización de materiales naturales propios de la zona lo cual relaciona la cultura y la tradición de la parroquia.

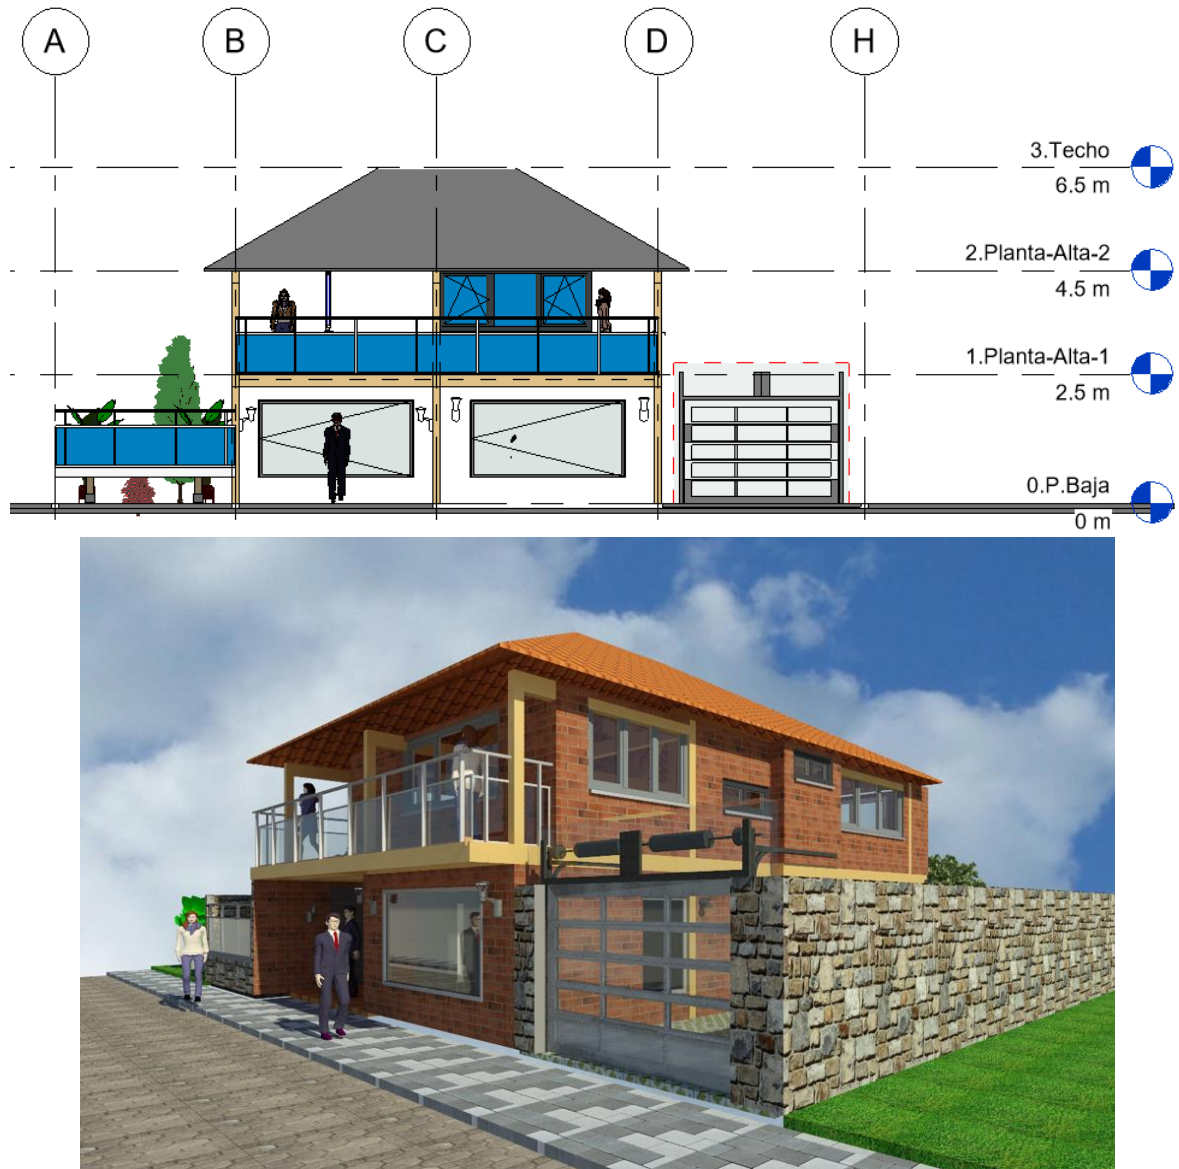
**Figura 10**

*Fachada Principal y Vista Isométrica del Área Residencial*

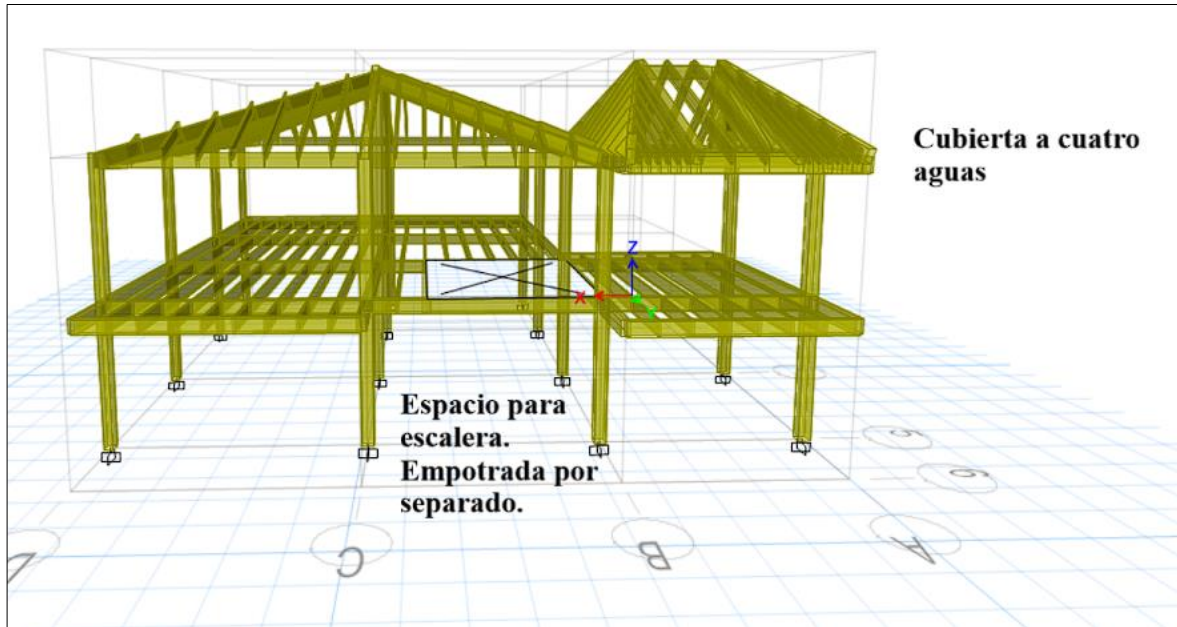
*Configuración de Planta*

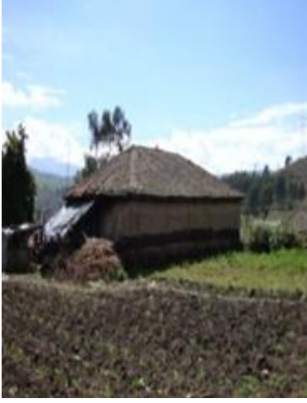
BI-06-01-58-000-000031	XX (1900 - 1999)	Deteriorado	Republicano tradicional	El emplazamiento es aislado con retiro frontal y posterior, cubierta a cuatro aguas con un cumbreiro, un patio frontal, un corredor y un área de terreno de sembrío alrededor del bien, posee dos habitaciones, uno funciona como dormitorio y una como cocina.
<p style="text-align: center;">MP2</p>

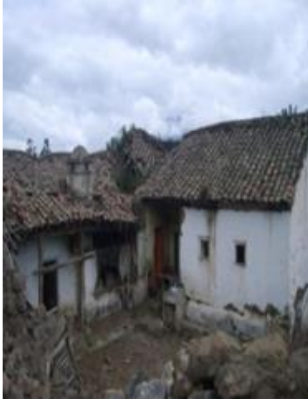
<p>BI-06-01-58-000-000020</p>	<p>XX (1900 - 1999)</p>	<p>Ruinoso</p>	<p>Republicano tradicional</p>	<p>El emplazamiento es continuo sin retiro frontal, con retiro posterior, cubierta a dos aguas con dos cumbros, dos patios, dos corredores, un zaguán lateral. Posee seis habitaciones las cuales no se puede definir sus usos, adicionalmente posee un establo.</p>
<p>MP6</p>

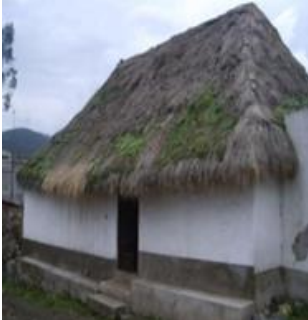
Número de vivienda patrimonial	Código	Época de construcción	Estado	Estilo dominante	Descripción
<p style="text-align: center;">CA2</p>

<p>BI-06-01-58-000-000017</p>	<p>XVIII (1700 - 1799)</p>	<p>Ruinoso</p>	<p>Republicano Vernáculo</p>	<p>El emplazamiento es continuo sin retiro frontal, con retiro posterior, posee una cubierta a cuatro aguas en paja, posee tres habitaciones, una es cocina y las dos restantes bodegas, posee además un patio posterior y un corredor.</p>

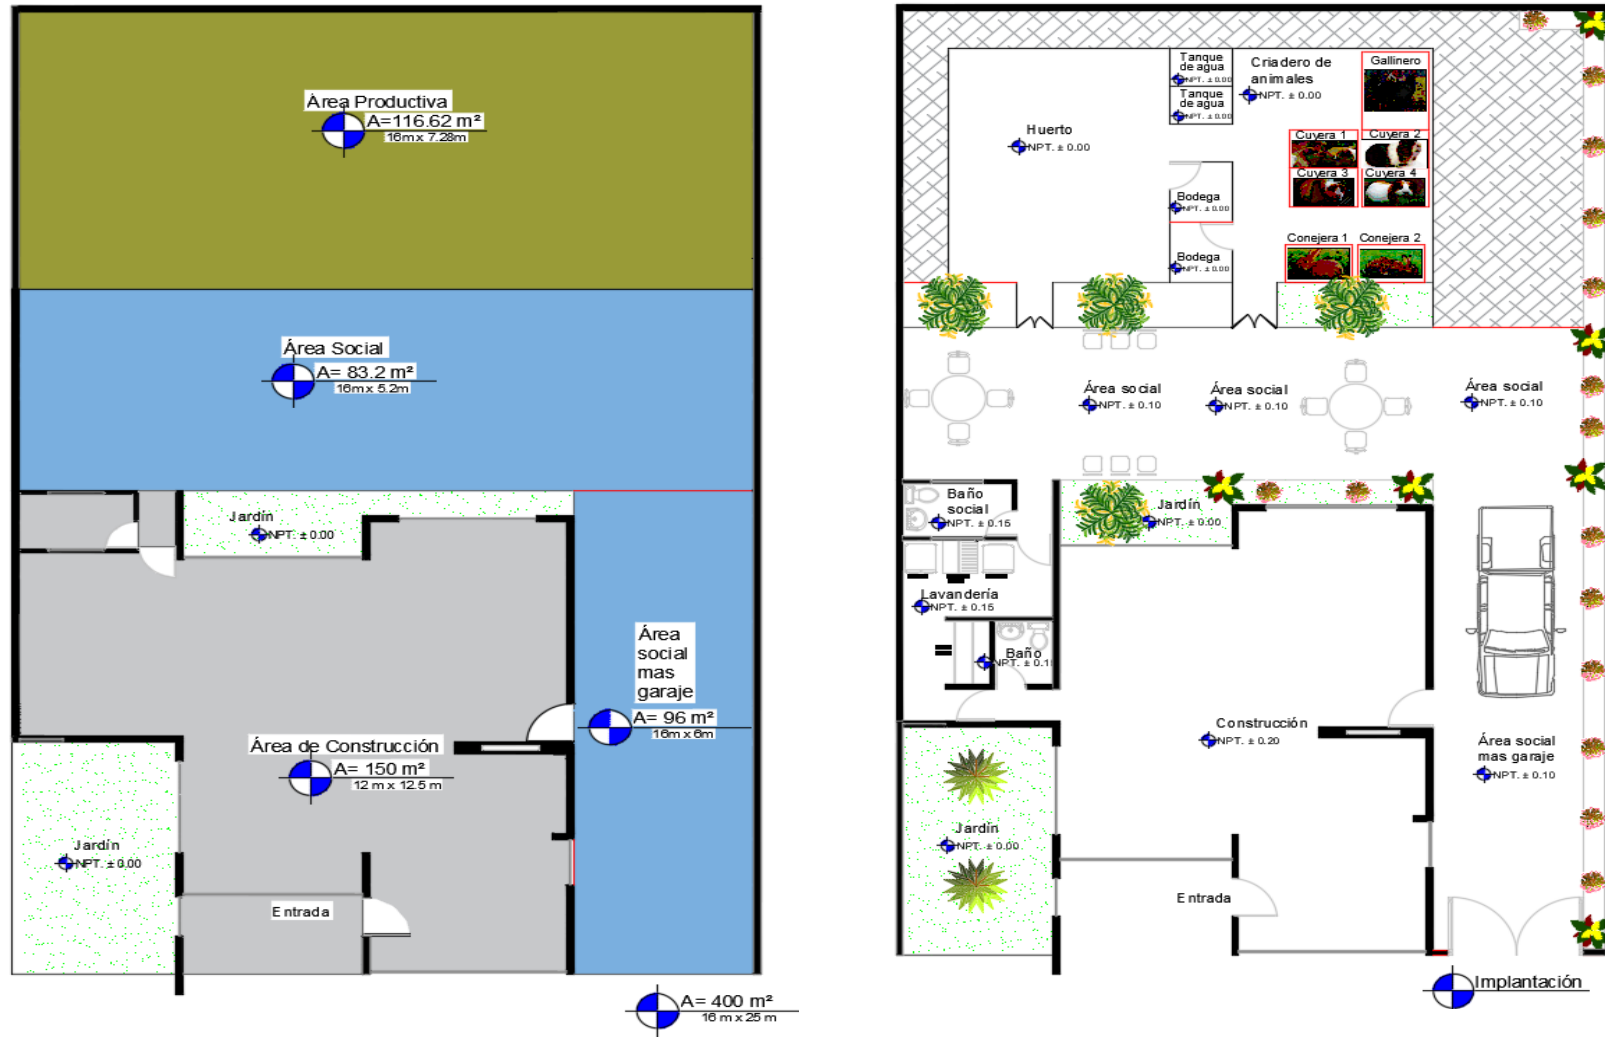
Ilustración 1 Plano de implantación por espacios

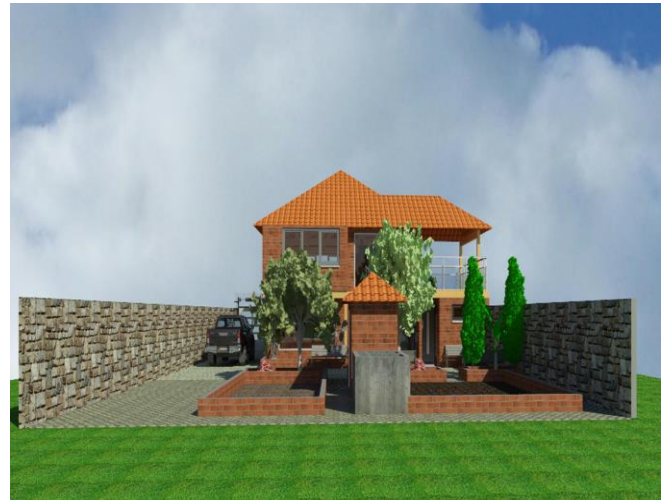
Ilustración 5 Fachada posterior y vista en elevación

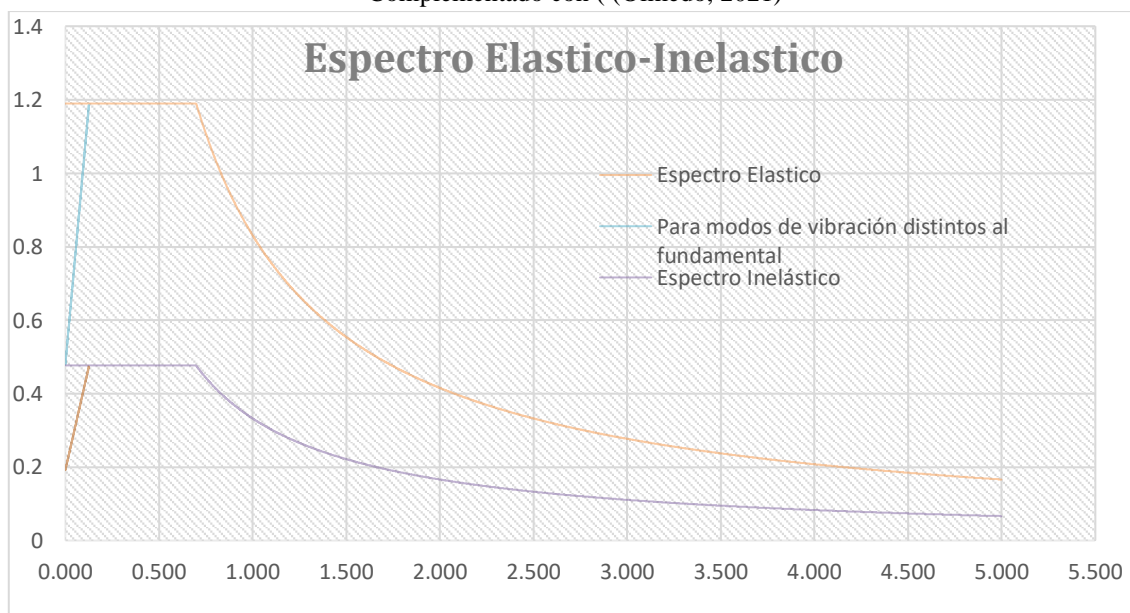
Ilustración 12 Grafica de espectro elástico e inelástico

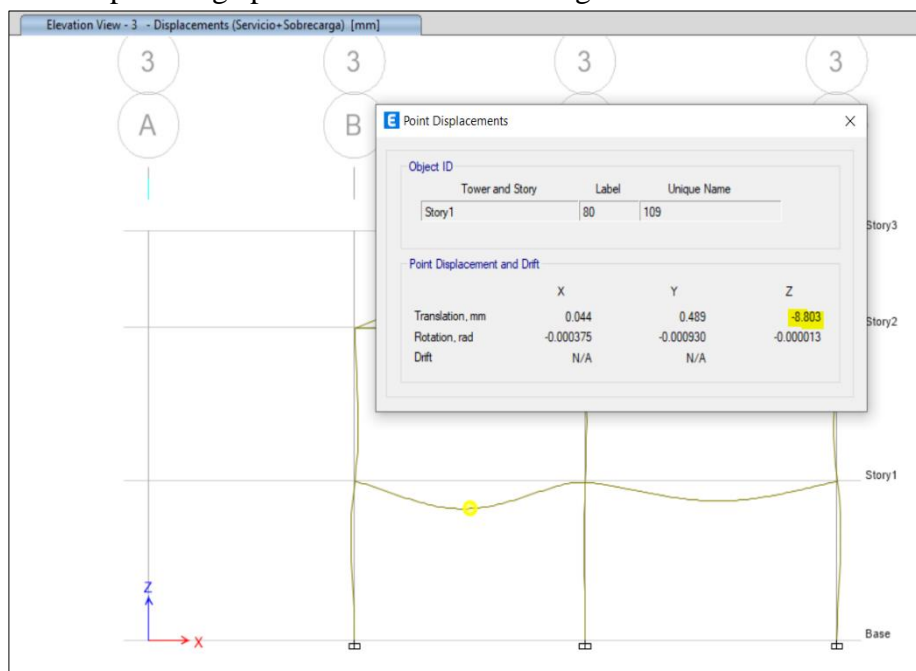
Deflexión máxima para carga permanente más sobrecarga.

Ilustración 19 Deflexión máxima Etabs para carga permanente más sobrecarga
