UNIVERSIDAD NACIONAL DE CHIMBORAZO

Proyecto de Investigación previo a la obtención del título de Arquitecto

**PROPUESTA URBANA PARA MEJORA DE EJES VIALES
ESTRUCTURANTES EN RIOBAMBA, CASO AVENIDA PEDRO VICENTE
MALDONADO ENTRE Z13 Y Z19**

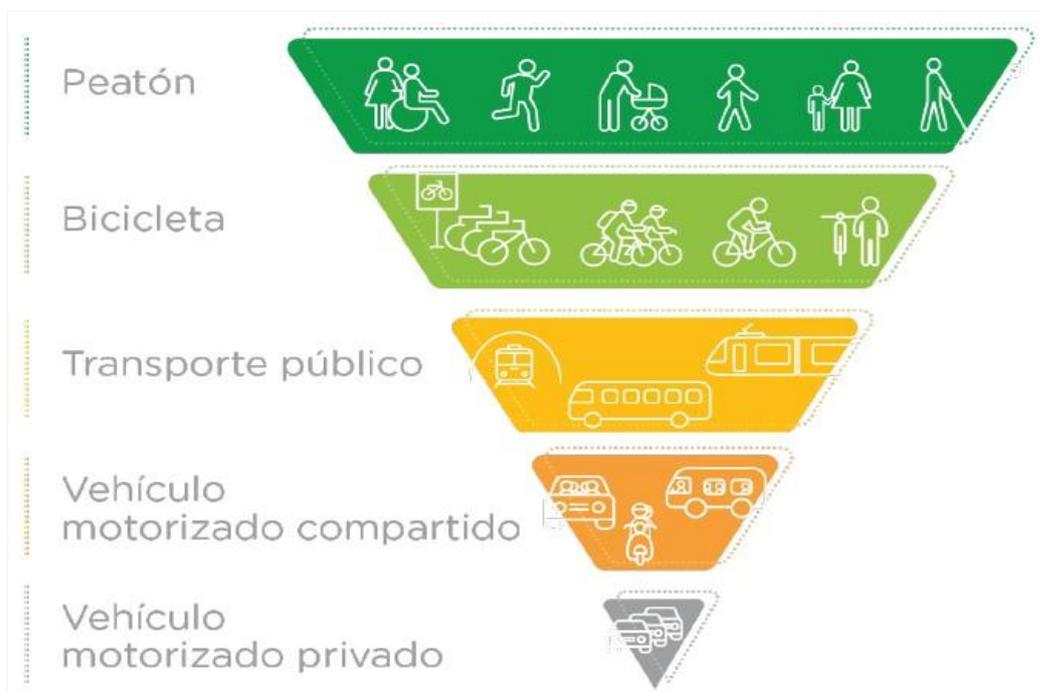
Figura 3.
Pirámide de jerarquía de la movilidad urbana

En la figura 3 se observa que la pirámide invertida va desde lo más deseables hasta lo menos deseable, se tiene mayor influencia en la movilidad no motorizada en este caso lo peatonal, ciclista, después la movilidad motorizada como el transporte público y al final y menor influencia el transporte de carga, automóviles y motocicletas.

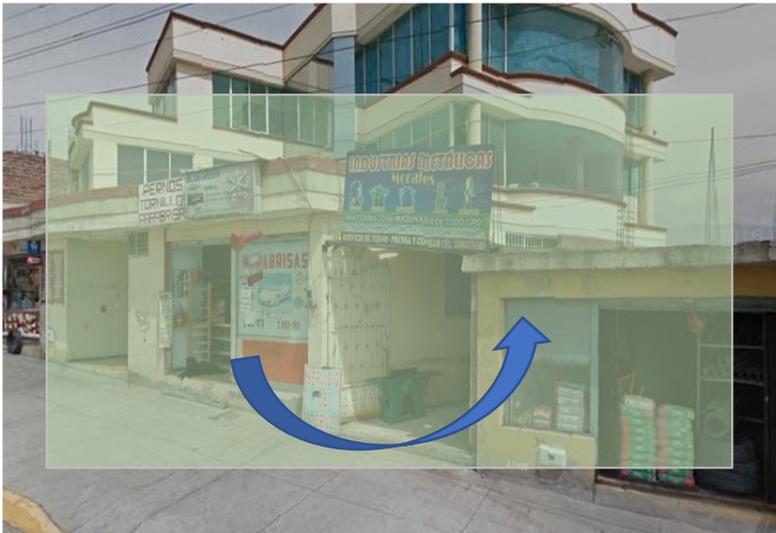
Figura 4.
Deterioro por cambio de uso de suelo

En un informe publicado en el contenido informativo del mundo de la arquitectura ARQZON, (2018) nos menciona como se deteriora la imagen urbana y es por los cambios en el uso del suelo, la transformación y alteración de la edificación, generados por la comercialización y especulación del suelo, así por la concentración de vehículos, la contaminación resultante, la falta de mantenimiento preventivo y la excesiva señalización comercial.

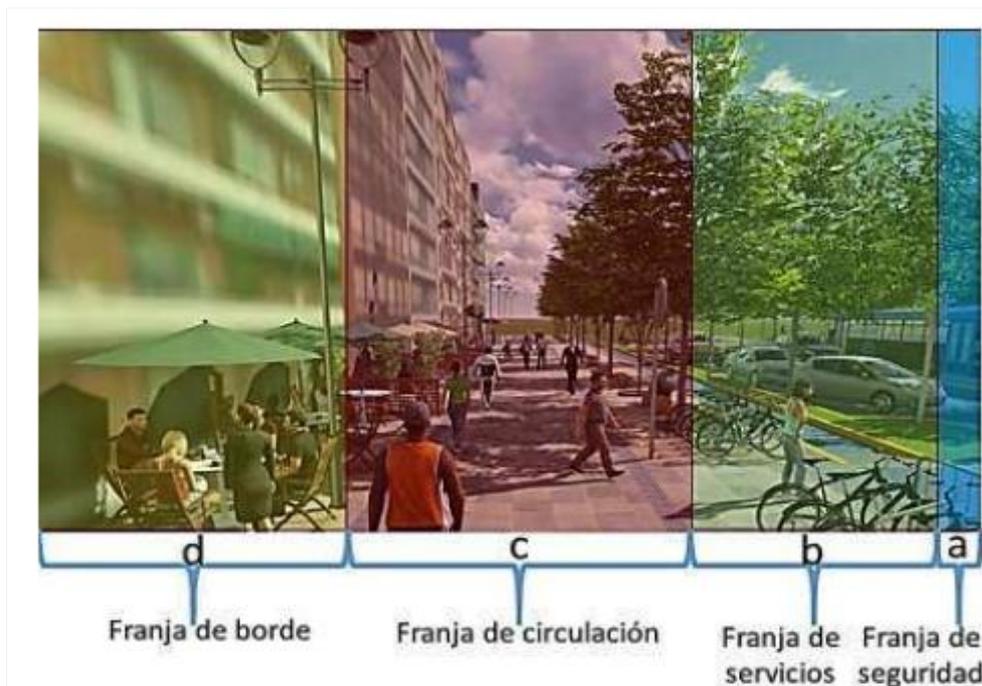
Figura 5. Partes importantes de la acera
Partes importantes de la acera

Según el autor Hurtado, (2016) la acera debe tener 4 franja tales como franja de borde o de fachada, circulación destinada para el peaton además la de servicio destinado para el moviuliario urbano como bancas, postes de luz, semaforos, areas verdes etc y por ultimo la franja de seguridad ver figura 5.

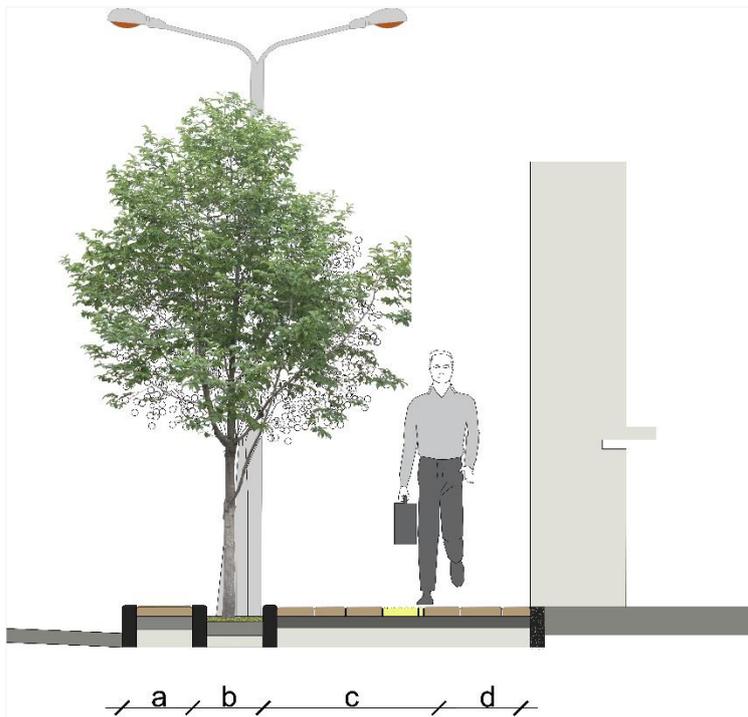
Figura 6.
Esquema, aceras con las dimensiones mínimas

- Franja de Seguridad (**a**) = 50 cm
- Franja de Servicio (**b**) = 60 cm
- Franja de Circulación (**c**) = 180 cm
- Franja de Borde (**d**) = 50 cm
- De acuerdo con estas medidas la acera mínima debe tener 340 cm

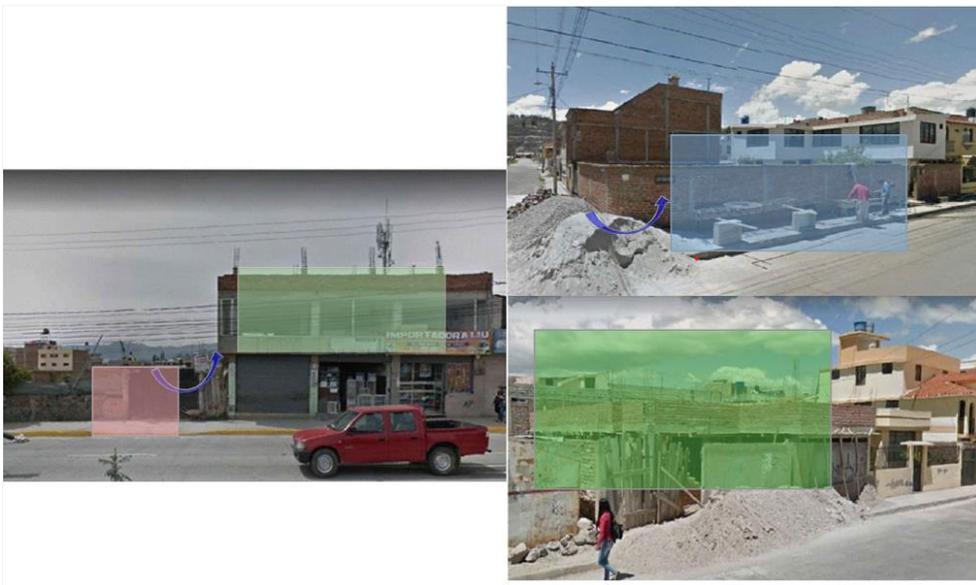
Figura 7.
Construcciones Informales en la zona 007

Según el autor Suarez, (2019) en la zona de estudio se identificaron varios factores que afectan en las construcciones informales son las siguientes: materiales de baja calidad, falta de control por las autoridades municipales, incumplimiento de las normativas resulta en un deterioro de la imagen urbana y la ausencia de un estudio de calidad de los materiales con proceso de mano de obra no calificada desde el inicio hasta el final de la obra.

De acuerdo con el autor Suarez, (2019) la escasa nula visita del profesional durante el tiempo de ejecución de la obra con materiales de bajo costo, presencia improvisada de elementos en el diseño en el plano original además sin ningún control por el municipio de Riobamba de su departamento de ordenamiento territorial. La calidad constructiva de las edificaciones en la zona de estudio inicialmente cumplía con todos los estándares exigidos para la aprobación de sus planos, sin embargo; con el paso del tiempo, se ha ido deteriorando por modificaciones continuas, esto generó que las construcciones se conviertan en espacios improvisados que rompen e incumplen las normas de arquitectura (Suarez, 2019).

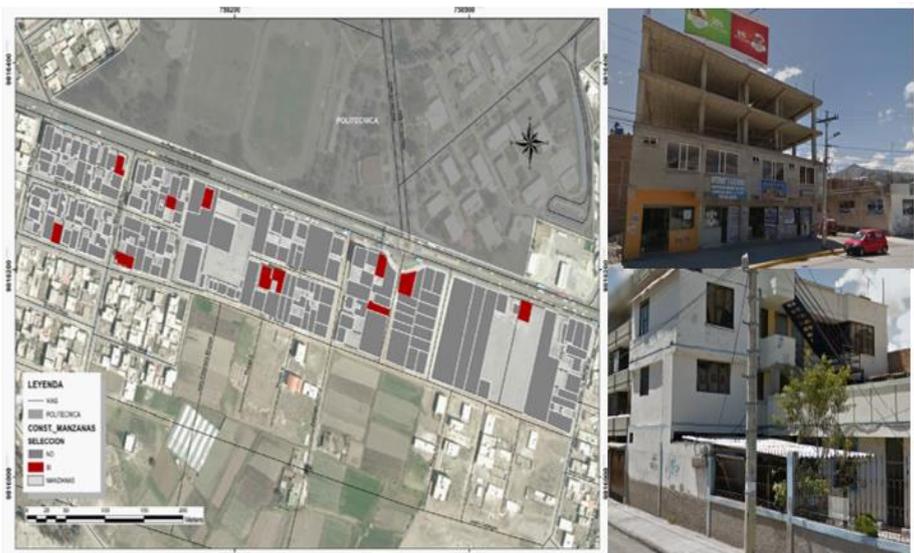
Figura 8.
Muestra de lotes analizados en la zona

Fuente: Suarez, (2019)
Elaborado: Calucho W., 2022

Como afirma el autor Suarez, (2019) En las 132 edificaciones como muestra existió una falta de control y la aplicabilidad de la normativa, generando edificaciones que carecen de calidad y confort por las continuas modificaciones que sufrieron durante y después de la ejecución demostrando no garantizaron que su calidad inicial perdure con el tiempo.

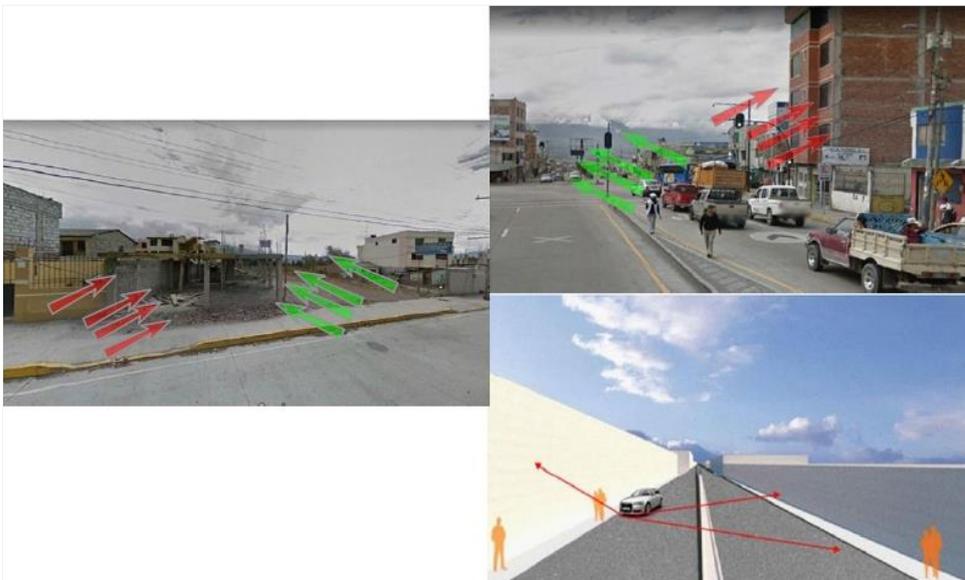
Figura 9.
Identificación de problema

Según el autor Inca, (2020) en la zona de estudio los factores de ruido aportan negativamente a los habitantes se puede considerar que hay una trayectoria directa del vehículo que es la fuente sonora que afecta al receptor que es el peatón y otros problemas como confort urbano teniendo en cuenta el impacto acústico que afectan en la calidad de vida, y la degradación de la imagen urbana y el nivel de afectación a las construcciones, espacio público y en la movilidad urbana.

Se identificaron algunos problemas que se encuentra en la zona de estudio es el factor ruido que aporta negativamente al ser humano en desbalance del confort térmico y el nivel del impacto acústico que perjudica la calidad de vida de las personas ser provocado por actividades humanas como tráfico vehicular , industrias de alto impacto y que produce efectos negativos sobre la salud física y mental de las personas que circulan sobre el espacio público (Inca, 2020).

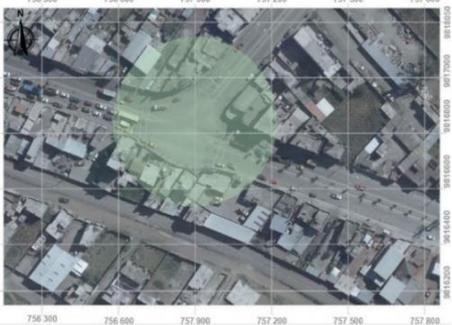
Descripción	Grafico
<p>Sector de la medialuna: Es una zona de mayor conflicto vehicular en el eje estructurante I con la Avenida Monseñor Leónidas Proaño, circulan vehículos livianos, camiones pesados y los buses urbanos e intr.-cantonal e intra-provincial siendo estos dos los más conflictivos porque se estacionan para recoger pasajeros eso que esta pródigo que se estacionen.</p>

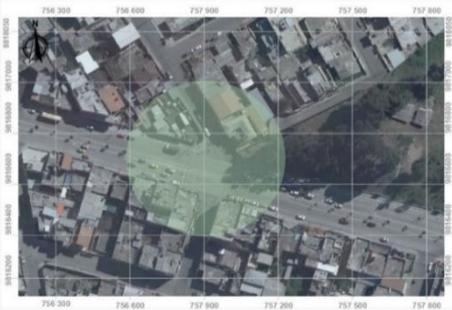
<p>Sector del barrio tierra nueva: Se concentra principalmente la circulación de los vehículos en la Avenida Pedro Vicente Maldonado, La calle José Armendáris tiene moderado flujo vehicular ya que es una calle de dimensiones ajustadas para circular dos camiones pesados, no circulan buses.</p>

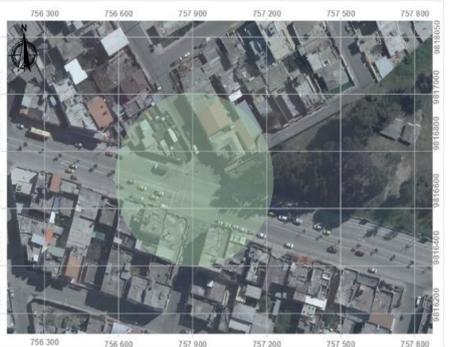
<p>Sector semáforo de la politécnica Es uno de los tres puntos conflictivos ya que circulan vehículos tanto privados y particulares en de los cuatro puntos cardinales uno de los problemas que existen el eje estructurante y en sus alrededores, porque se genera congestión son los vehículos estacionados y por eso disminuyendo los carriles de circulación para los demás vehículos que transitan, que los usuarios que necesitan realizar actividades económicas, educativas y de residencia.</p>

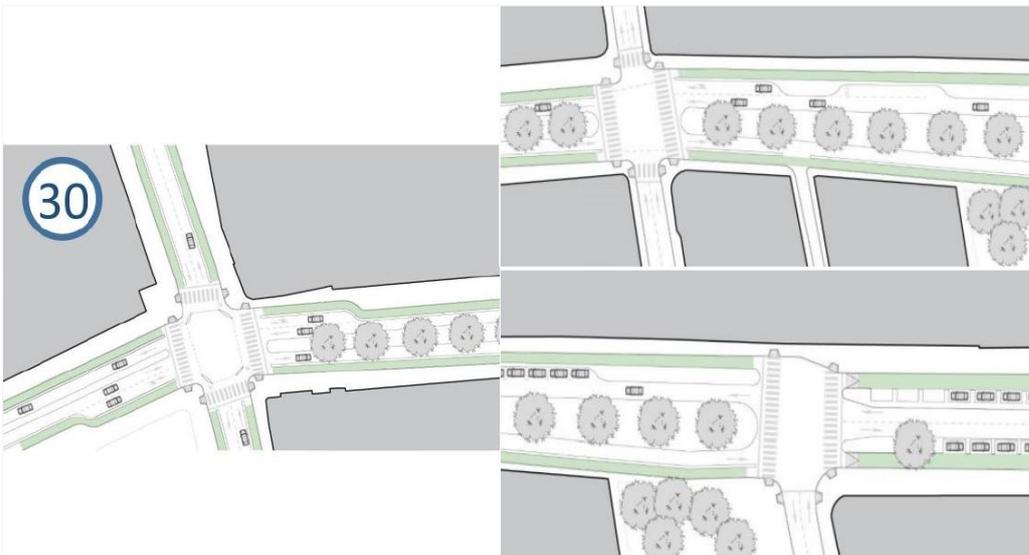
Figura 10.
Esquemas de aplicación de estrategias

- Se propone ensanchar las aceras para generar más espacio para los peatones.
- Reducir los carriles para que haya solamente un carril en cada dirección.
- Mantener dos carriles en las entradas de los cruces para poder mantener la capacidad vial.
- Introducir ciclovías de 1.5m de ancho en la Avenida Rodrigo de Chávez y en la 5 de junio que se encuentren aisladas del tráfico por una berma de 0.5m.

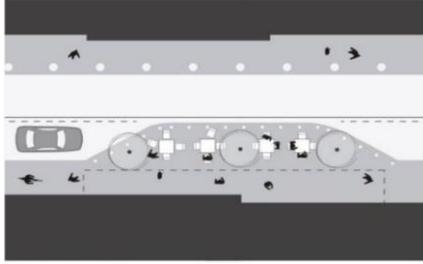
Descripción	Esquemas
<p>Chicanes: El uso de chicanos, bolardos, la plantación de árboles y pasos a nivel para peatones, para reducir la velocidad del tráfico a través del diseño.</p>

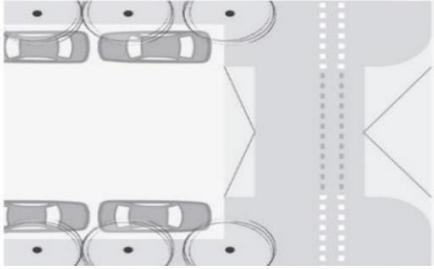
<p>Cruces al nivel: Introducir cruces al nivel para dar prioridad para los peatones en las esquinas así mejoran la circulación de las personas con movilidad reducida</p>

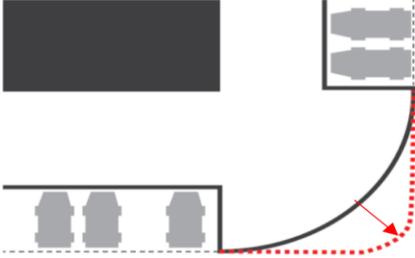
<p>Reducir radio de giro a 3m: La reducción del radio de giro en las esquinas a 3m ayuda en reducir la velocidad de los autos, y en dar prioridad a los peatones.</p>

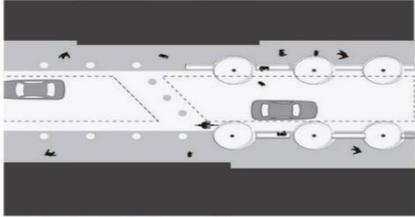
<p>Cortar calles para autos: En algunos casos, se podría cortar el acceso para autos, generando acceso vial solamente para las personas quien trabaja o vienen en una calle en particular.</p>

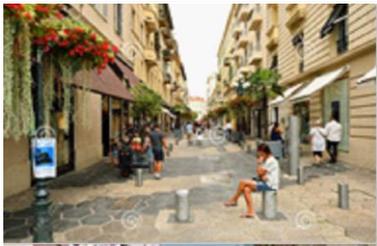
Descripción	Esquema
<p>Diseños generales: La renovación de la imagen urbana tenga un mejor nivel de confort con espacios libres de contaminación visual y de desechos. Ambientes públicos en las calles agradables, armonía estética y arquitectónica.</p>

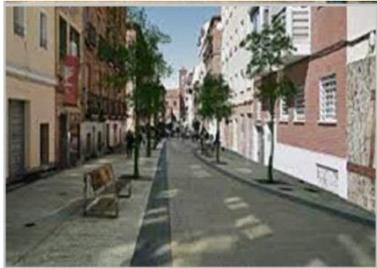
<p>Urbanísticas de diseño: Anchos de vías: Se tomará en cuenta el tráfico en la vía el ancho mínimo será de 1.50 m. Ancho de rodadura: En esta calle debe tener un ancho necesario para la circulación con una velocidad menor o igual a 40 km/h. delimitada con bolardos, se permitirá ensanchar la vía reduciendo el área de acera para dejar parqueaderos paralelos.</p>

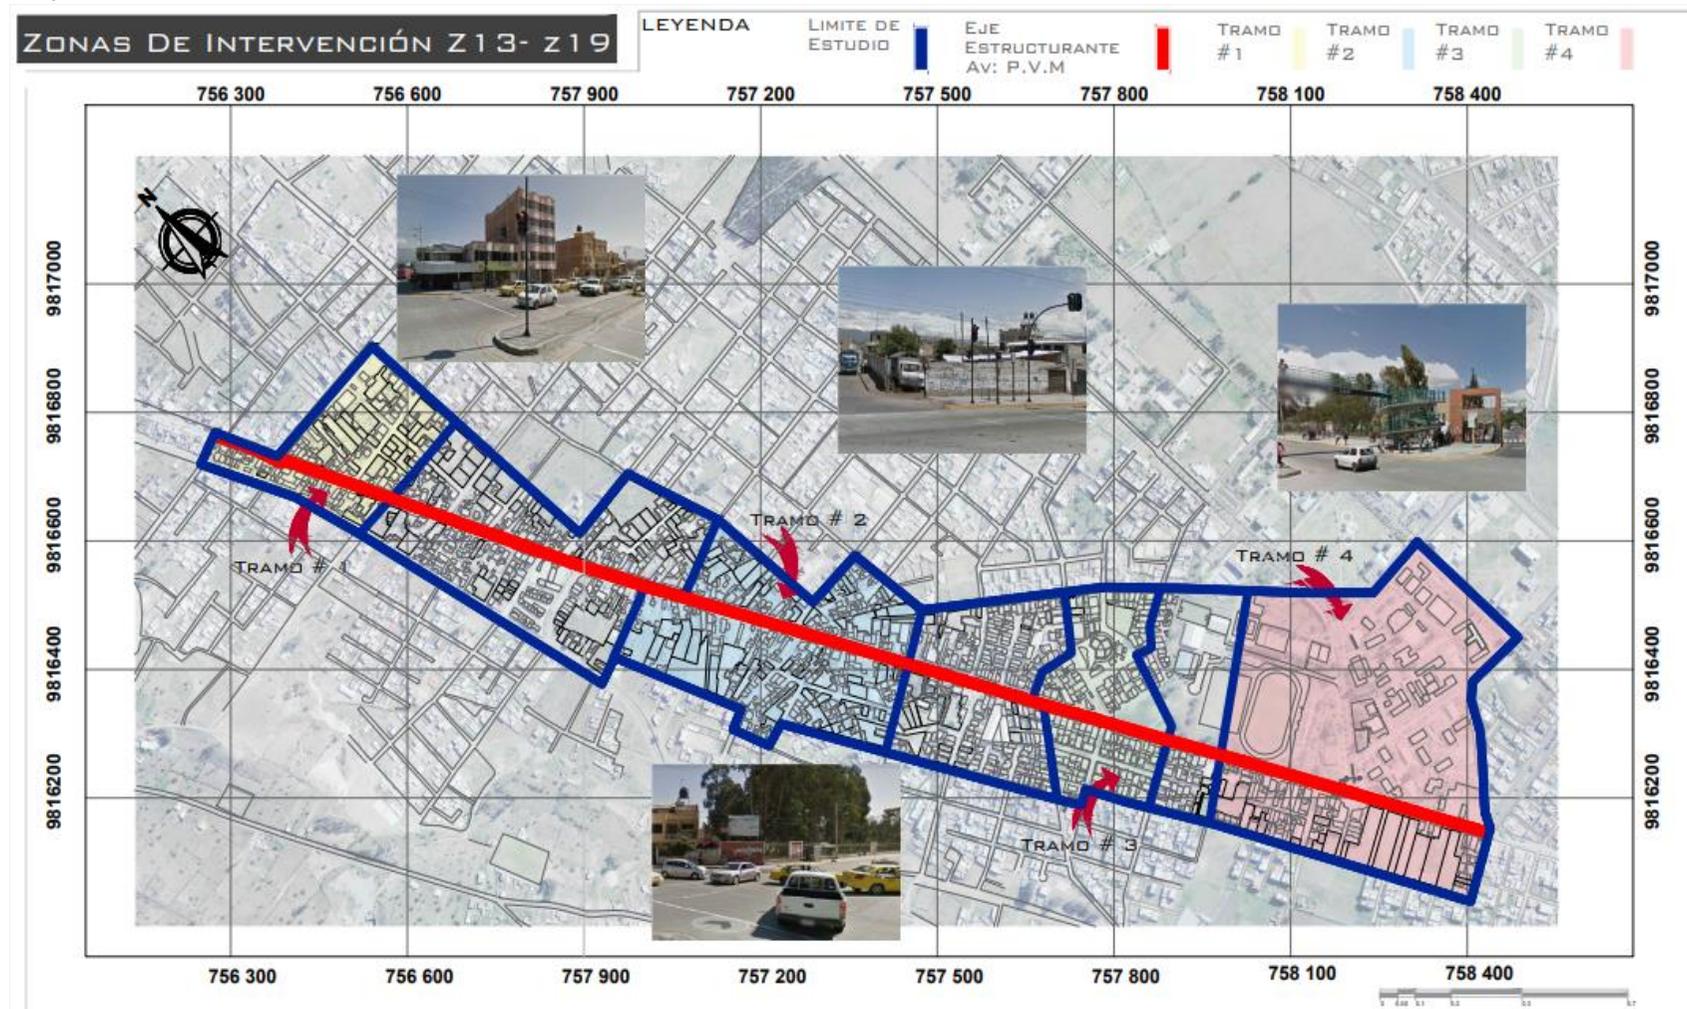
Figura 16.
Mapa de tramos de intervención

- Tramo I (T1): Intersección Avenida Pedro Vicente Maldonado y Leónidas Proaño.
- Tramo II (T2): Intersección Avenida Pedro Vicente Maldonado y calle José de Araujo
- Tramo III (T3): Intersección Avenida Pedro Vicente Maldonado y calle José de Peralta
- Tramo IV(T4): Intersección Avenida Pedro Vicente Maldonado y calle S/N.
- A los 4 tramos, se les aplicará las estrategias definidas a continuación, acorde al contexto de la zona de estudio.

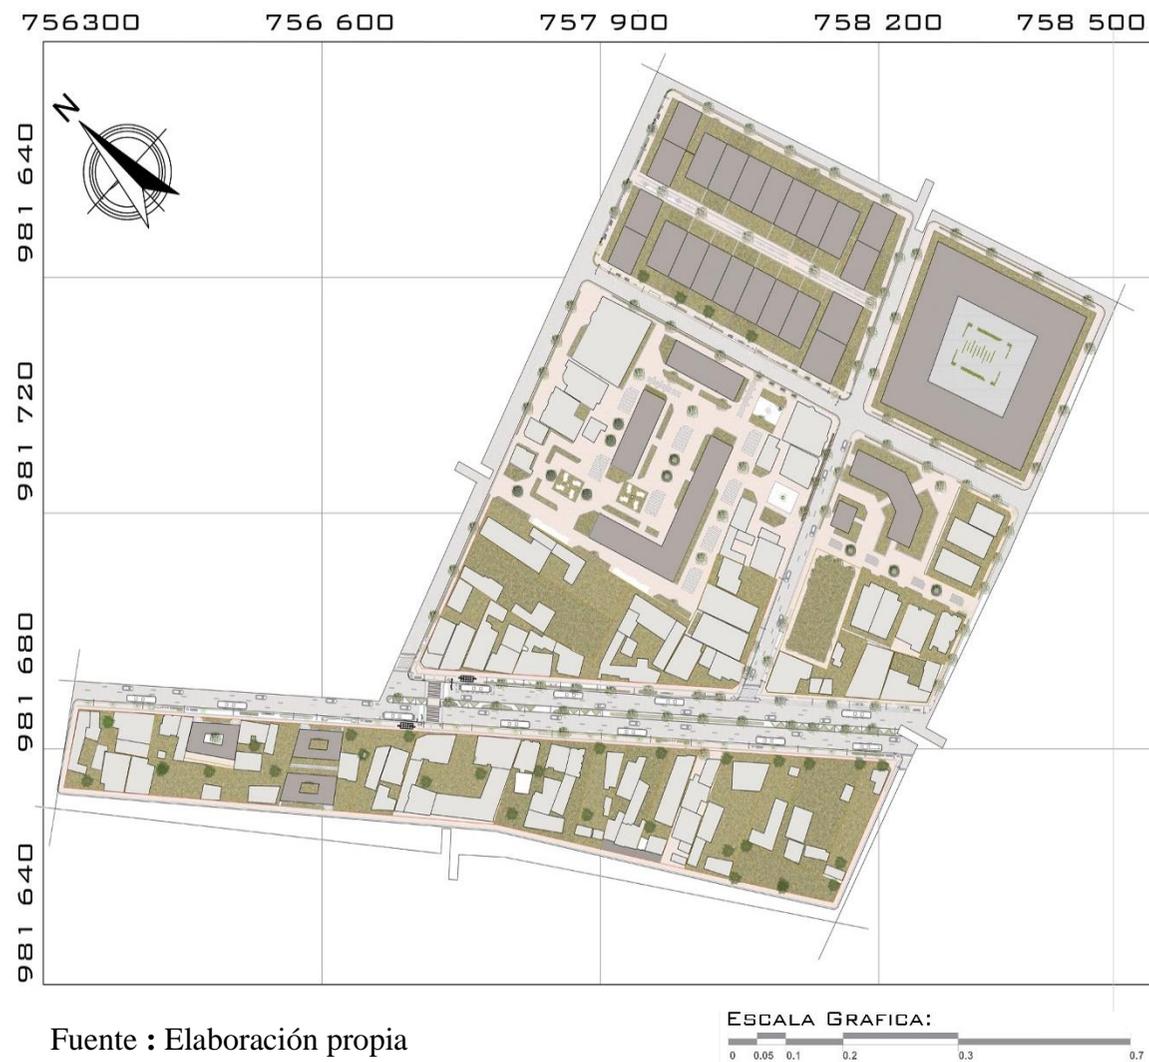
Figura 17.
Mapa de intervención tramo 1

Las estrategias que a continuación se mencionan son el resultado del conjunto de ideas propuestas en este tramo N° 1 para solucionar los problemas, teniendo en cuenta el análisis de cada variable (movilidad, espacio público e imagen urbana) con el propósito de tomar en consideración las que pueden ser aplicadas para la propuesta de mejoramiento de ejes viales, cómo se ilustra en la Figura 17.

- Ampliación de aceras para mejorar la movilidad peatonal.
- Altura de edificación dependerá con respecto con el ancho de la vía .
- Fortalecer el uso de suelo mixto a lo largo del eje estructurante y de residencia.
- Cruces o pasos peatonales a nivel de acera.
- Retiro a línea en relación entre planta baja y alta.
- El espacio central que agrupa el equipamiento urbano estará próximo a las vías locales por razones de seguridad y funcionalidad.
- Reducir radio de giro
- Colocación de señalética (horizontal, vertical y luminosa).
- Incorporar vegetación al diseño del espacio exterior de los predios en zonas de vivienda, comercio, mixto y servicio.

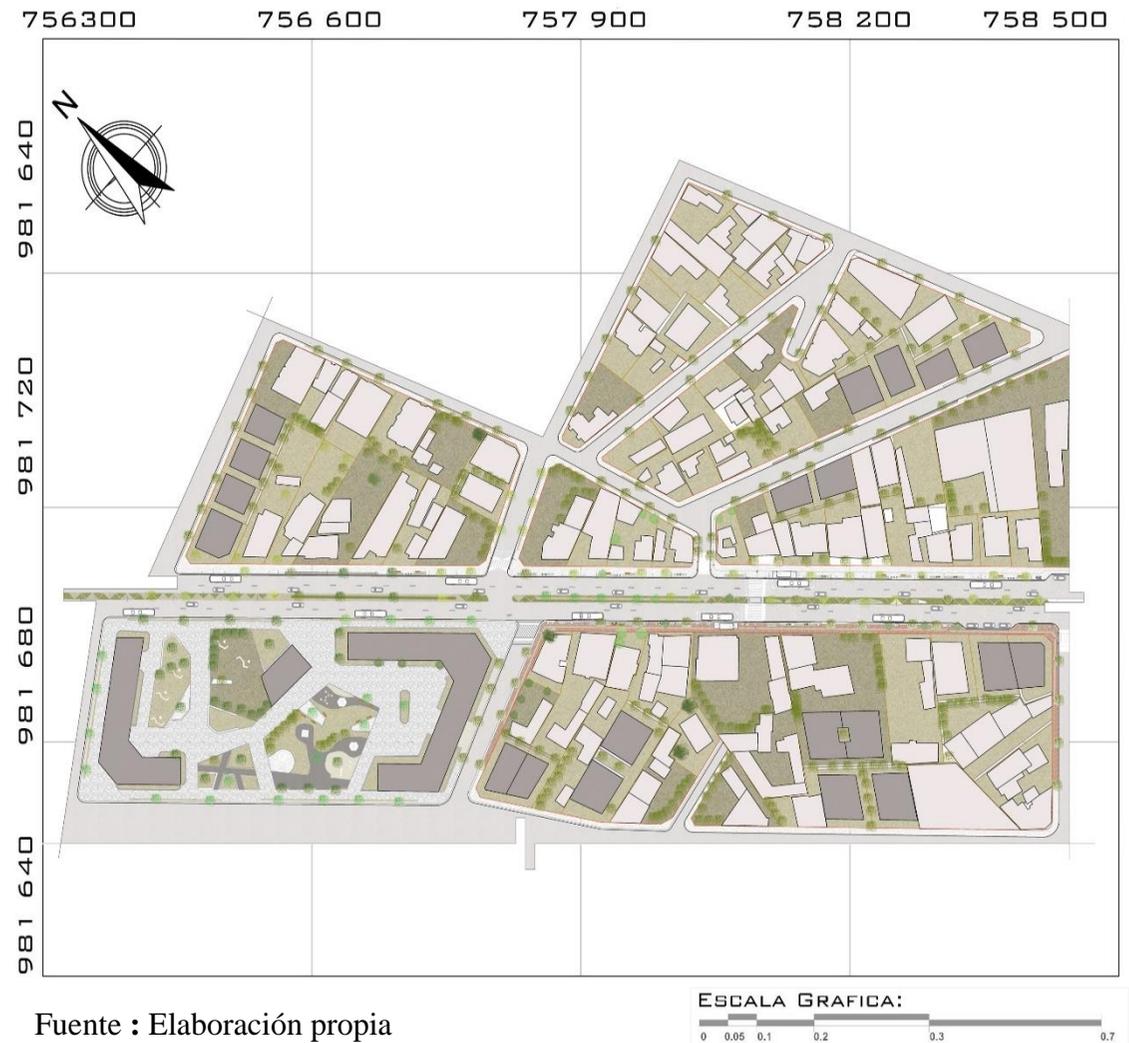
Figura 19.
Mapa de intervención tramo2

Las estrategias que a continuación se mencionan son el resultado del conjunto de ideas propuestas en este tramo #2 para solucionar los problemas, teniendo en cuentas el análisis de cada variable (movilidad, espacio público e imagen urbana) con el propósito de tomar en consideración las que pueden ser aplicadas para la propuesta de mejoramiento de ejes viales, Figura 19.

- Creación de intersección más segura para el peatón.
- Se recomienda en cada fraccionamiento propuesta tenga un C.O.S al 60 % y 40% de área de verde.
- Se recomienda eliminar o bajar la altura de los muros medianeros.
- Dotación de mobiliario urbano fijo en el eje estructurante y en las vías locales.
- Ampliación de aceras para mejorar la movilidad peatonal.
- Se recomienda materiales para absorber el calor en la fachada resistentes a la intemperie en zonas de residencia, comercio, servicio y mixto.
- La superficie de la fachada en planta baja debe ser transparente en zonas de comercio y de servicio
- Reestructuración vial y de manzanas a lo largo del eje estructurante. Ver: Figura 20.

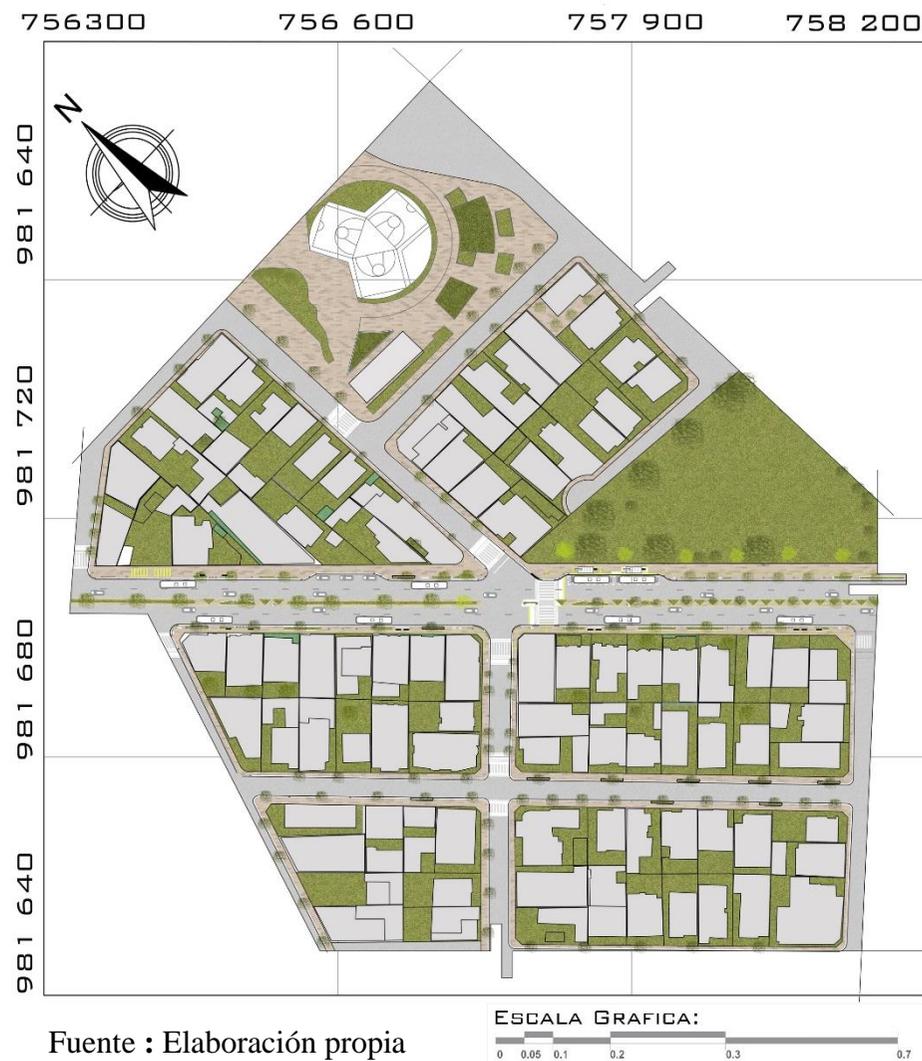
Figura 21.
Mapa de intervención tramo 3

Las estrategias que a continuación se mencionan son el resultado del conjunto de ideas propuestas en este tramo N° 3 para solucionar los problemas, teniendo en cuentas el análisis de cada variable (movilidad, espacio público e imagen urbana) con el propósito de tomar en consideración las que pueden ser aplicadas para la propuesta de mejoramiento de ejes viales, Figura 21.

- Reducir el radio de giro.
- Creación y adecuación de espacios publico mediante parque de bolsillo.
- Fortalecer el uso de suelo mixto a lo largo del eje estructurante y de residencia.
- Ampliación de aceras para mejorar la movilidad peatonal.
- Creación de intersección más segura para el peatón.
- Altura de edificación dependerá con respecto con el ancho de la vía
- Dotación de mobiliario urbano efímero en zonas de comercio.
- Implementación de bahías de estacionamiento de taxis y parada de buses.

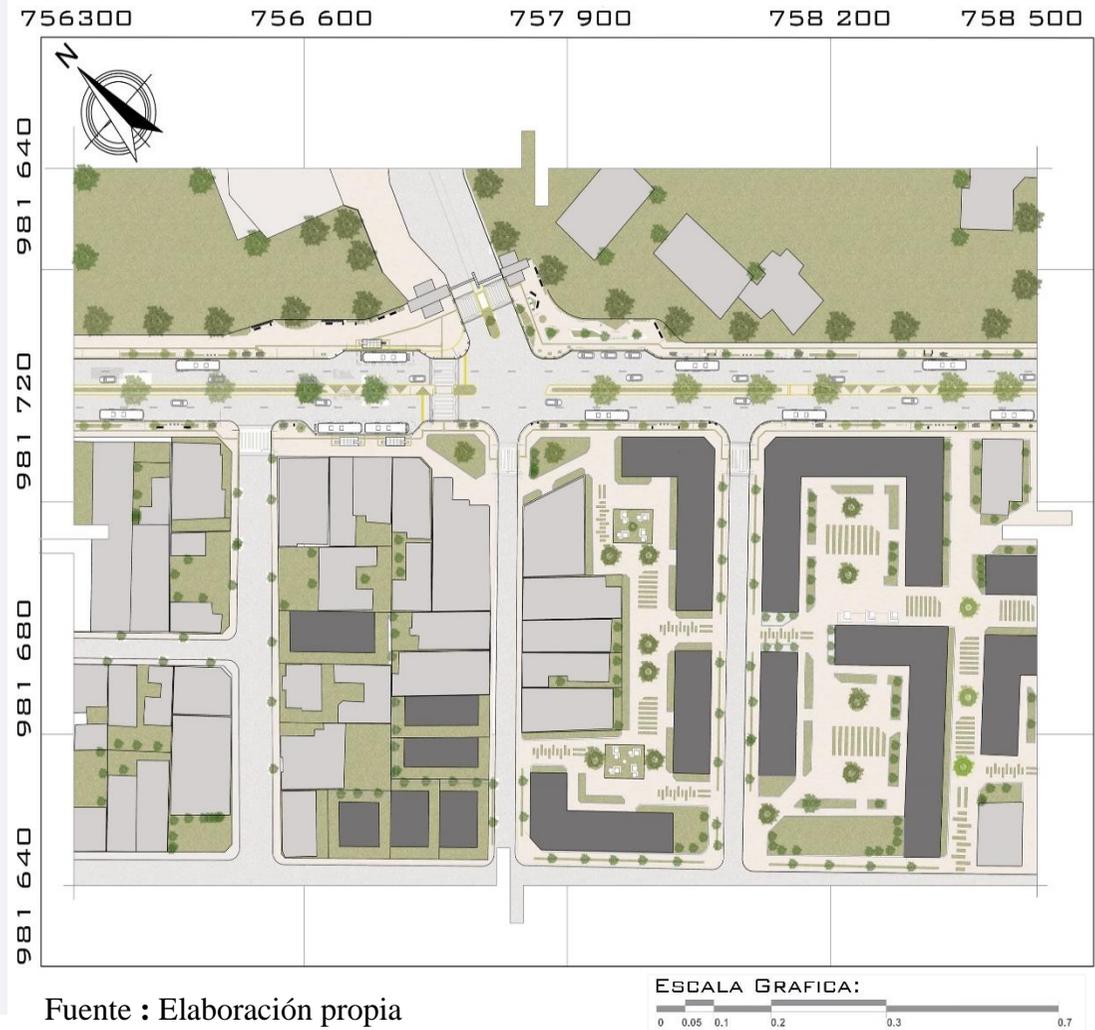
Figura 23.
Mapa de intervención tramo 4

Las estrategias que a continuación se mencionan son el resultado del conjunto de ideas propuestas en este tramo N° 4 para solucionar los problemas, teniendo en cuentas el análisis de cada variable (movilidad, espacio público e imagen urbana) con el propósito de tomar en consideración las que pueden ser aplicadas para la propuesta de mejoramiento de ejes viales, Figura 23.

- Implementar el concepto de manzana abierta zona de que existen vacíos urbanos cuya circulación vehicular perimetral y el interior peatonal.
- Implementación de bahías de estacionamiento de taxis y parada de buses.
- En caso de que el cerramiento sea mayor al 90 cm de la superficie debe ser transparente.
- Plantación de vegetación baja, media y alta a lo largo del parterre y en el espacio público.
- Ampliación de aceras para mejorar la movilidad peatonal.
- Se recomienda materiales para absorber el calor en la fachada resistentes a la intemperie en zonas de residencia, comercio, servicio y mixto.
- Reducir el radio de giro.
- Eliminar o bajar la altura de los muros medianeros.
- Altura máxima en cerramiento de vivienda recomendada es de 90 cm. Ver: Figura 24
