**UNIVERSIDAD NACIONAL DE CHIMBORAZO
FACULTAD DE INGENIERIA
CARRERA CIVIL**

**Efecto de la celulosa y aditivos cristalinos en el sellado de fisuras en un
hormigón convencional sometido a flexión**

Trabajo de Titulación para optar al título de Ingeniero Civil

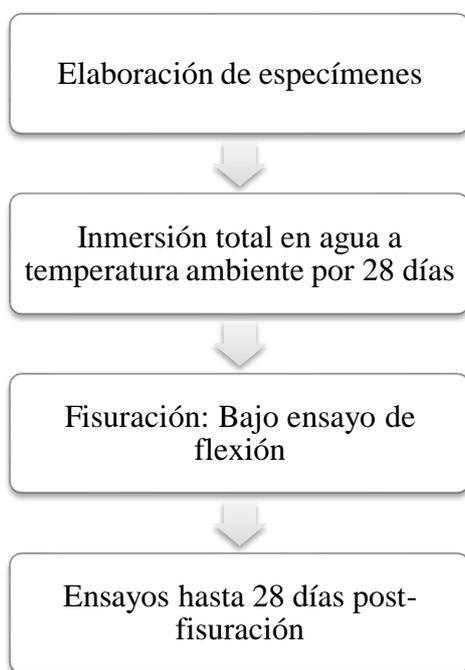
Figura 1. *Etapas principales de investigación*

Se trata de un estudio cuantitativo desarrollado en condiciones experimentales, el cual sigue el proceso descrito en la Figura 1. Se elaboraron un total de 28 probetas prismáticas de $15 \times 15 \times 55 \text{ cm}^3$ usando una mezcladora de tambor y siguiendo las especificaciones de la norma NTE INEN 3124 (2017). La relación agua/cemento de todas las mezclas es de 0.56, con una resistencia objetivo del hormigón de control de 21 MPa, la dosificación se tomó de Guaño & Martínez (2017), la cual se muestra en la *Tabla 1*.

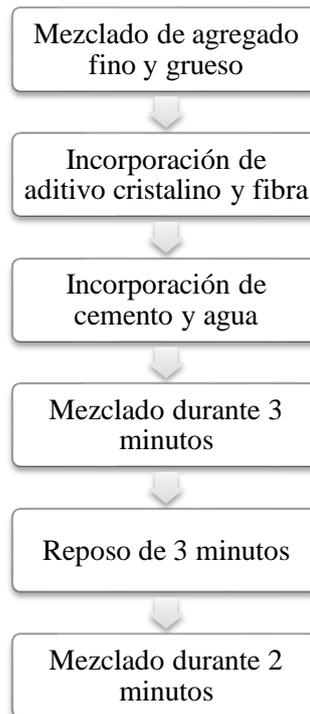
Figura 2. Proceso de mezclado de materiales

Se elaboraron 4 probetas prismáticas por cada dosificación de CA y fibra natural, CA fue dosificado en porcentaje del peso de cemento y la fibra natural en porcentaje del volumen total de mezcla. El proceso de mezclado se encuentra detallado en la *Figura 2*.

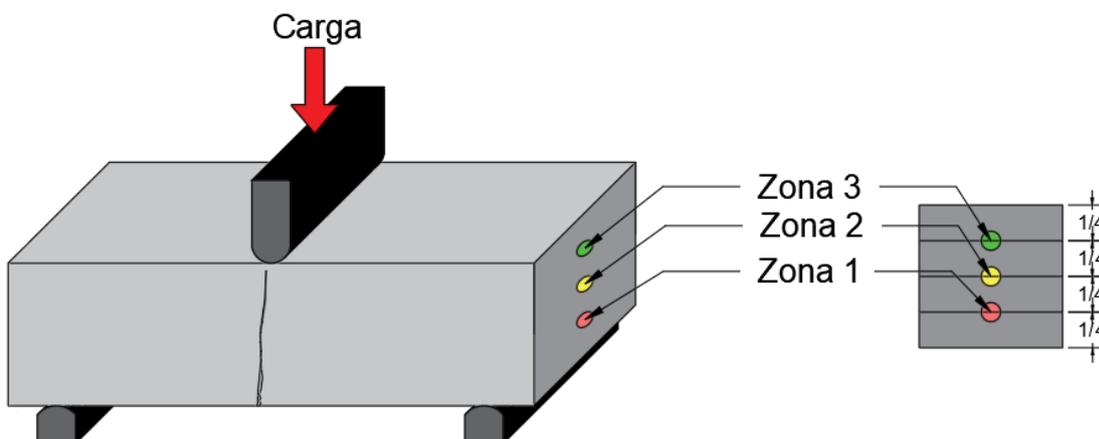
Figura 3. Puntos de monitoreo de velocidad de ultrasonido

Tomando en cuenta la distribución de esfuerzos en la viga al momento del ensayo y para categorizar los resultados, se divide la sección transversal de la viga cada $\frac{1}{4}$ de distancia obteniendo 3 puntos de monitoreo, que se consideran convenientes para obtener datos cercanos a la máxima, mínima tensión y una transición entre ellos, tal como se observa en la **¡Error! No se encuentra el origen de la referencia..** En cada punto se registró 2 veces la velocidad de onda de ultrasonido de forma perpendicular a la dirección de la grieta.

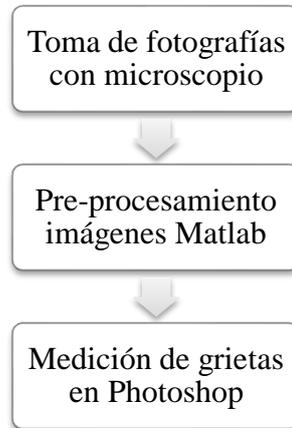
Figura 4. *Proceso de análisis de imágenes*

La medición de grietas es un complemento a la prueba de autocuración, se la realiza con el objetivo de relacionar el flujo de agua que atraviesa por la grieta con el ancho respectivo, el proceso se encuentra descrito en la Figura 4.

Las fotografías fueron tomadas con un estereomicroscopio serie 200, con un aumento de 2x, se fotografiaron ambas caras del cilindro usado para la prueba de autocuración, en total se registró 6 puntos, 3 por cada cara en intervalos equidistantes.

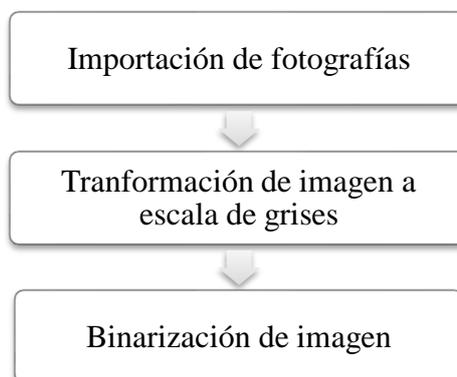
Figura 5. *Algoritmo de procesamiento de imágenes*

Las fotografías tomadas se cargaron al software Matlab para realizar el procesamiento de imágenes mediante funciones predeterminadas, el cual consiste en los pasos descritos en la Figura 5. Este proceso se realiza con el fin de reducir el error en las mediciones del ancho de grieta superficial. Después del procesamiento, los anchos de grieta fueron medidos en el software Photoshop usando una escala de medida personalizada.

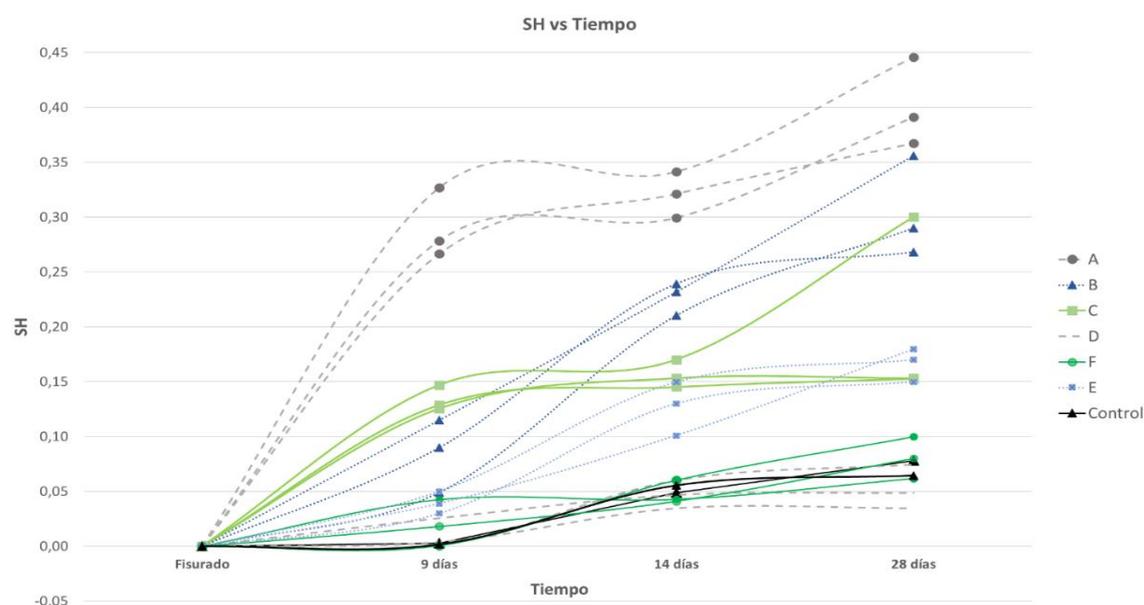
Figura 6. Evolución de SH en el tiempo

En la Figura 6 es posible notar que los especímenes de hormigón con un contenido del 3% de aditivo cristalino (A, B, C) obtuvieron una mayor recuperación de velocidad de onda en comparación con aquellos del 2% de aditivo (D, E, F) y el hormigón de control. Sin embargo, es necesario contrastar esta idea preliminar con la Figura 7 donde se relaciona el grado de daño (D) vs SH; intuitivamente se esperaba que aquellas probetas con un D menor alcancen un SH mayor, debido a que los cristales deben rellenar un volumen menor de grieta, contrario a esto, en la investigación de Singh & Gupta (2020), se indica que SH es directamente proporcional a D, esto debido a que cuanto mayor es D, mayor cantidad de agua ingresa a la matriz del hormigón, facilitando la reacción del aditivo. Basados en los datos obtenidos, y según el análisis de correlación por lotes efectuado en el software R, se determinó que existe una correlación alta entre D y SH ($r=0,78$ y $p<0,05$) para el lote 1, con esto se entiende que, a mayor D corresponde mayor SH, lo que confirma lo expresado por Singh & Gupta (2020).

Esto se cumple siempre y cuando exista la cantidad suficiente de productos de cristalización dentro de la matriz de hormigón, parece ser que la cantidad de 3% de aditivo si ayuda a un

mejor sellado de grietas, sin embargo, no se ha obtenido un sellado completo en ningún punto de monitoreo.

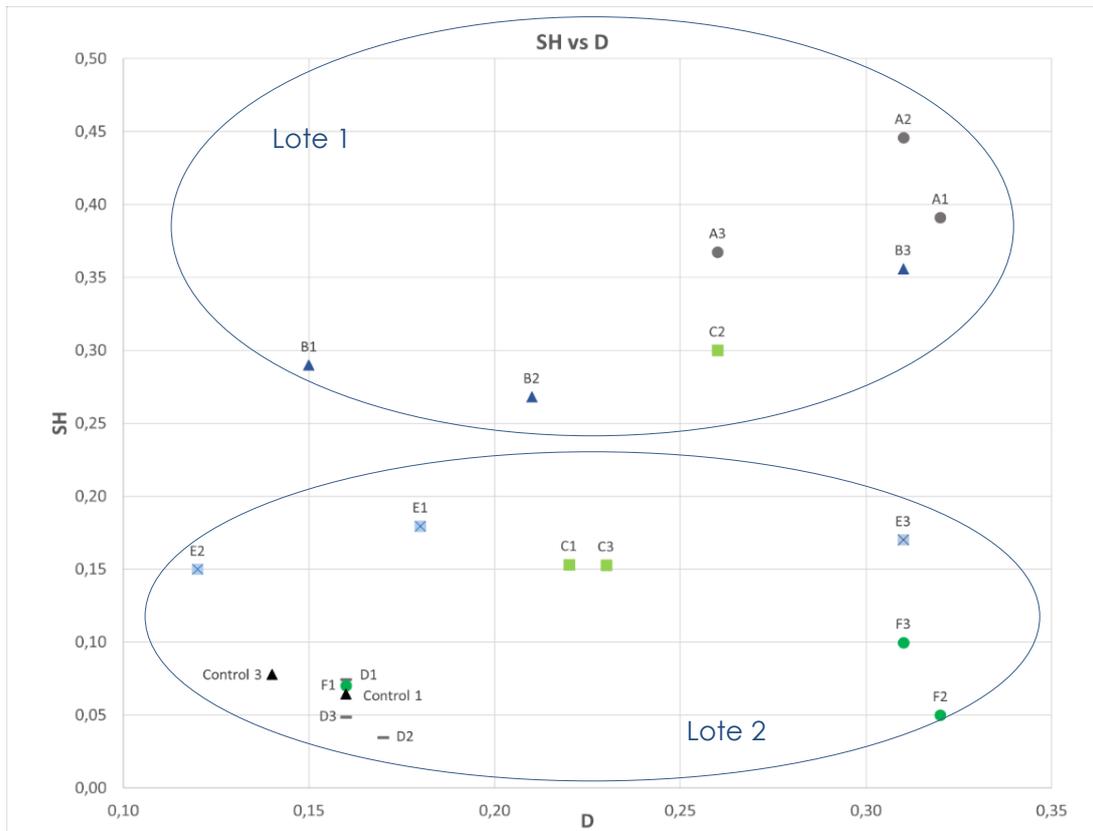
Figura 7. Grado de daño vs Relación de curación

En cuanto al lote 2 se obtuvo un ($r=.18$ y $p>.05$), en este grupo se encuentran las probetas con 2% de aditivo y las de control, en este caso sin importar que aumente D, SH no mejora, se asume que es debido a la insuficiente cantidad de aditivo que cristalice en la matriz, las probetas con 2% de aditivo no mejoran el sellado de grietas respecto a las del hormigón normal.

Se puede observar que para un grado de daño de alrededor de 0.15 las probetas con un 3% de aditivo cristalino también son mejores que aquellas con un 2% de aditivo y las de control, éstas tienen un SH alrededor de 4 veces más alto que la probeta de control y la del 2% de CA.

La variación del contenido de fibra de abacá no parece tener mayor incidencia en la curación de grietas, en las probetas con 3% de aditivo, aquellas con menor volumen de fibra (0.25 %) exhiben un mejor SH, por el contrario, en los especímenes con 2% de aditivo esta tendencia no se corrobora. Esto fue confirmado mediante la prueba H de Kruskal-Wallis, donde se determinó que las medianas de SH no difieren significativamente entre los distintos grupos $\chi^2(2, N=9) = 6.06$, $p > 0.05$, por tanto, la variación del contenido de fibra no incide en el grado de curación para cualquier contenido de aditivo cristalino. Sin embargo, los resultados indican que el límite máximo de fibra es de 0.5%, porcentajes mayores a este valor perjudican el desempeño del hormigón para curar sus grietas, como es el caso de las probetas C. Se asume que la fibra en cantidad excesiva obstruye la formación de cristales que cierren

Como se puede evidenciar en la Figura 8 no se observa mayor influencia del contenido de aditivo cristalino o de la fibra para lograr un mayor SH, sin embargo, por la disposición de la mayoría de los datos se podría suponer cierta influencia de estas variables para obtener un grado de recuperación ligeramente superior a la muestra de control. No se aprecia un aporte significativo del grado de daño respecto a SH, pues la mayoría de los datos, sin importar el contenido de fibra o CA o la ausencia de ellos, que se ubican en grados de daño en el rango de [0.06 – 0.10] logran valores de SH alrededor del 8%; en contraste, para grados superiores a 0.10 se muestra una tendencia de subida para SH con el incremento de D, comportamiento que se afirma con la Figura 7 de la zona 1 para contenidos del 3% de CA.

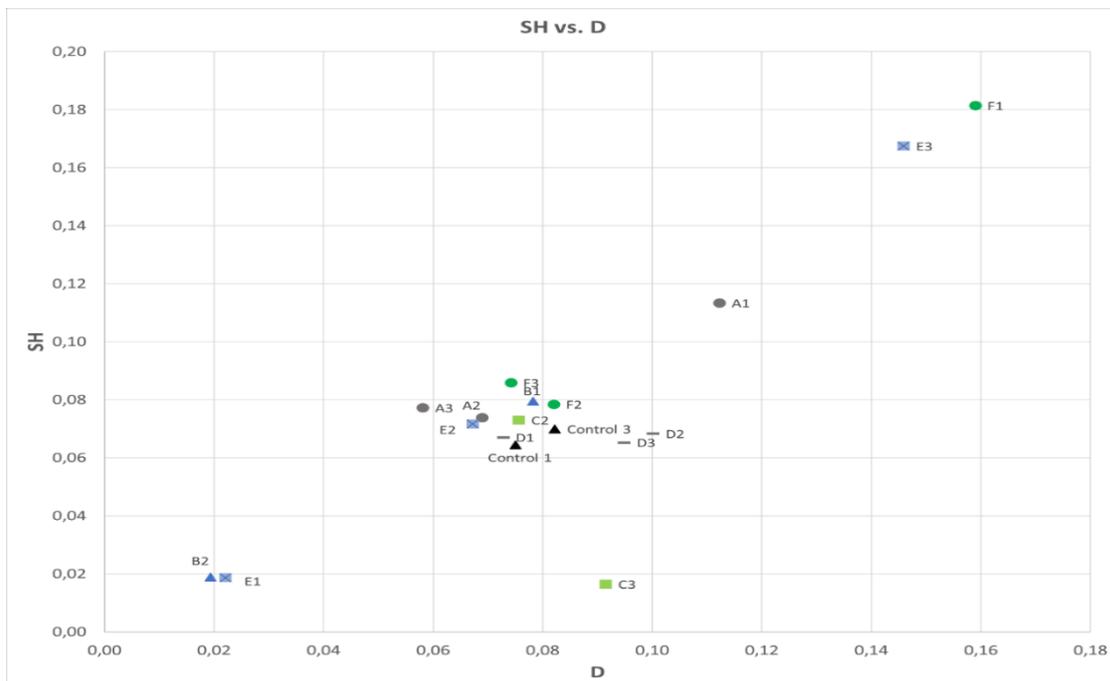
Figura 8. SH vs D para la zona de monitoreo 2

La Figura 8 representa la relación entre D y SH para todas las probetas en la zona de monitoreo 2, se omitió la representación de la evolución de SH en el tiempo debido SH no cambió significativamente entre las distintas probetas y por tanto las curvas son similares.

Observando las figuras 8 y 9, es posible determinar que existe un umbral de daño a partir del cual valores de D inferiores no exhiben recuperación o su recuperación es muy baja, esto indicaría que la hidratación de CA en esos puntos de monitoreo no es lo suficientemente buena, ya que no se están produciendo cristales que sellen la grieta, esto indicaría una

En la Figura 8, se nota una marcada diferencia entre el índice de curación del hormigón que contiene aditivo cristalino y fibra respecto al hormigón de control, en esta prueba, los resultados están influenciados por el ancho de grieta de cada probeta, los cuales están expresados en la Tabla 5. El contenido de minerales en el agua empleada es un factor importante, ya que estos pueden rellenar la grieta junto con los cristales de carbonato de calcio producidos por el aditivo cristalino, lo cual incrementaría el índice de curación, cuando en realidad son ligeramente menores. Las probetas A y E presentaron inconvenientes durante la ejecución del ensayo, en estos especímenes el flujo de agua no logró atravesar el cuerpo de los especímenes, se presume que la grieta no conecta la cara superior con la cara inferior del núcleo o una posible obstrucción de cristales adicionales que taparon la grieta de manera acelerada, por estas razones dichos especímenes fueron desechados.

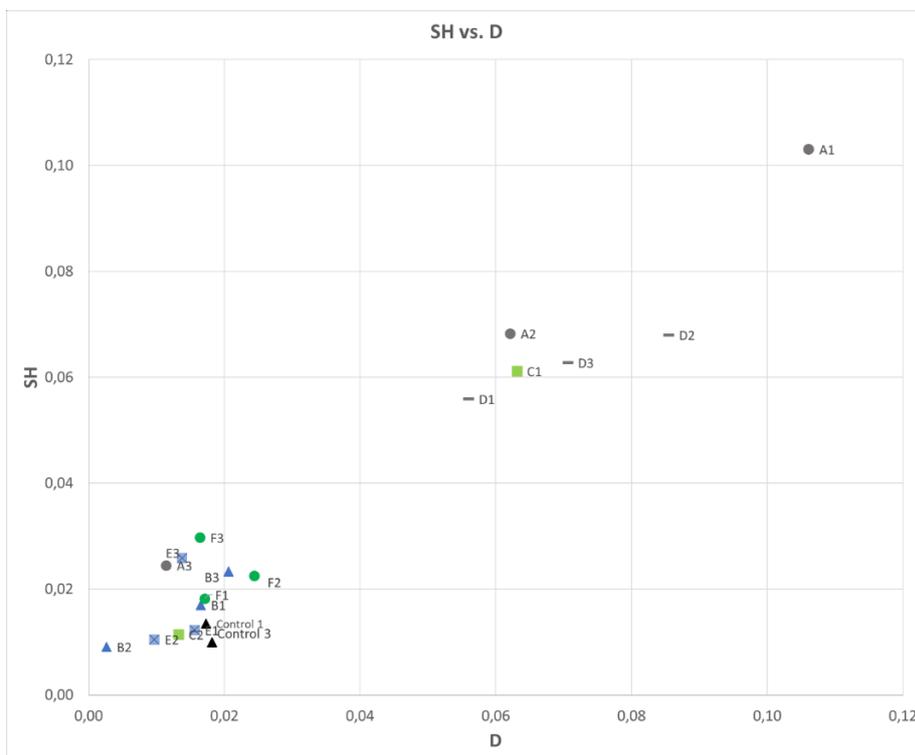
Figura 9. SH vs D para la zona 3

La Figura 9 representa la relación entre SH y D en la zona de monitoreo 3, el comportamiento es similar al observado en la zona 2, por lo cual también se omite la representación de SH en el tiempo.

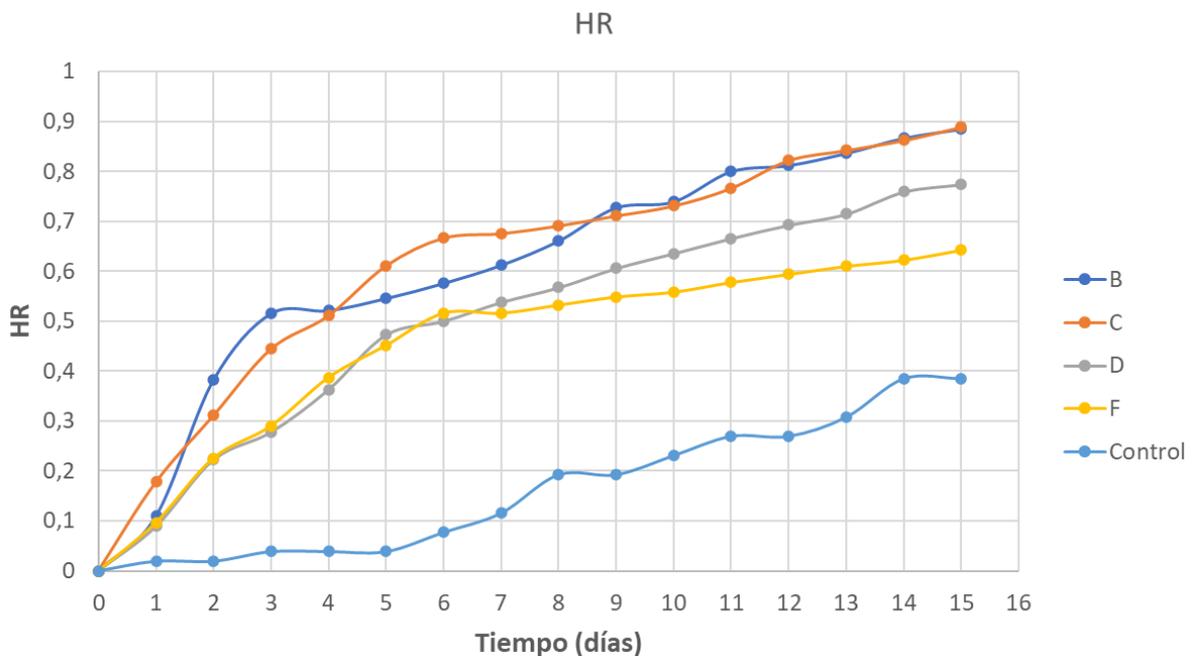
Figura 10. Índice de curación HR

Los resultados de la prueba de autocuración son similares a los obtenidos en la prueba de ultrasonido, las probetas B y C (3% de aditivo) obtuvieron el mayor porcentaje de cierre de grietas, alrededor de 0.89, con relación a las probetas D y F (2% aditivo) que obtuvieron porcentajes de curación de 0.77 y 0.64 respectivamente en un periodo de 15 días. Las probetas que incluyen aditivo y fibra muestran una mejor relación de cierre de grietas en comparación con la muestra de control. Es importante considerar que el ancho de grieta influye en el HR, pues mientras aumenta el ancho de grieta que debe ser regenerado

disminuye el HR, esto se evidencia al comparar la probeta D con un ancho superficial promedio de 0.90 y un HR de 0.77 respecto a la probeta F con un ancho de grieta de 0.99, y un HR menor de 0.64, ambas con 2% de CA.

Singh & Gupta (2020), obtuvieron un HR de alrededor de 0.5 a los 15 días con un hormigón que incorpora fibras de celulosa para un ancho de grieta superficial de 0.703 mm, en esta investigación se ha obtenido un HR de 0.88 para un ancho de grieta superficial ligeramente mayor (0.88 mm) en el mismo periodo de tiempo, corroborando de esta manera la hipótesis de investigación. Se presume que la fibra aporta en el sellado de grietas, esto debido a que, al usar un porcentaje de aditivo menor (3%) al usado por Roig-Flores et al. (2016) 4%, se obtuvo una relación de sellado HR similar para un ancho de grieta superior en una menor cantidad de tiempo. Roig-Flores et al. (2016), señalan que los resultados con 4% de aditivo son similares a los obtenidos con 2% de aditivo, esto quiere decir que no hay mejora significativa aumentando la cantidad de aditivo únicamente, una solución a esto puede ser añadir fibra al hormigón, ya que aumenta la disponibilidad de agua dentro de la matriz del hormigón, favoreciendo la reacción del aditivo cristalino. Es necesario recalcar que no se ha conseguido un sellado del 100% de grieta en el periodo de estudio, y tampoco se puede asegurar que la grieta se encuentre sellada en toda su profundidad, a pesar de ello, los resultados indican un sellado de grietas superior al 70%, según Ferrara et al. (2014), es necesario un cierre de fisura superior al 70-80% para iniciar la recuperación de la rigidez y la capacidad de carga. Para corroborar estos resultados se sugiere investigaciones en las que se evalúe la recuperación de rigidez.

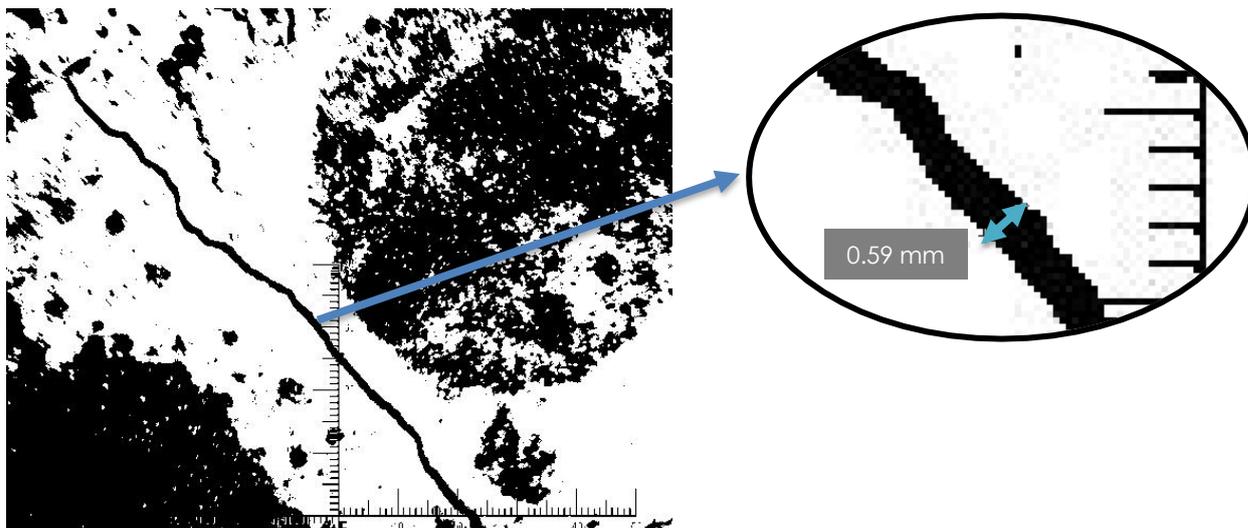
Figura 11. Ancho de grieta Probeta B: Punto 1

La figura 11 ilustra el procedimiento de medición de grietas usando una escala personalizada en el software Photoshop.

El resumen de los anchos de grieta se muestra en la tabla 5, donde se promedió el ancho de grieta para cada una de las caras de las probetas y un promedio general por cada muestra.
