**UNIVERSIDAD NACIONAL DE CHIMBORAZO
FACULTAD DE INGENIERÍA
CARRERA DE INGENIERÍA CIVIL**

Propuesta de vivienda sostenible que considere la identidad local en el Cantón Chambo

Trabajo de Titulación para optar al título de Ingeniería Civil

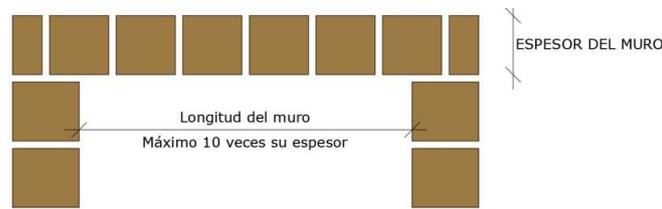
Figura 9 Dimensionamiento de muro portante.

La altura de los muros no debe ser mayor que 8 veces su espesor, No puede existir un vano mayor a 1.20 m, La distancia entre una esquina y un vano no debe ser inferior a 3 veces el espesor del muro y como mínimo 0.9 m, la suma de los anchos de vanos en una pared no debe ser mayor que la tercera parte de su longitud, el empotramiento de un dintel asilado no debe ser menor a 0.4 m..(Morales et al., 1993)

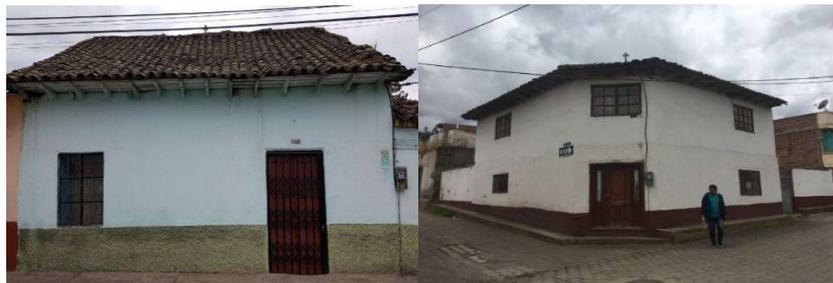
Figura 13 Fachadas.

Fachadas: La forma de las fachadas de las casas estudiadas presenta una composición formal recta y ochavada tal como se muestran en la Figura 13 Fachadas.. La mayoría de las fachadas se encuentran en un buen estado de conservación ya que se encuentran pintadas y enlucidas.

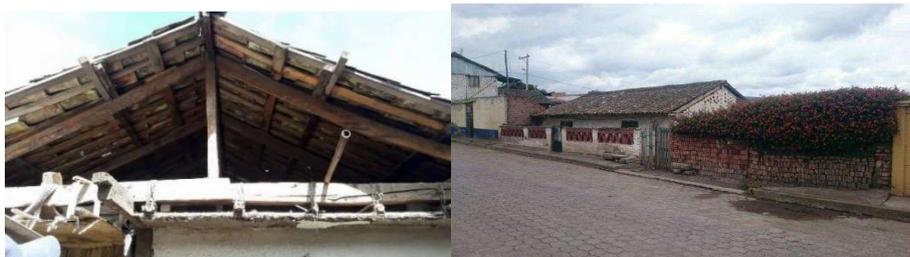
Figura 14 Estructura y material empleado en el techo.

Techo: Esta conformado por dos materiales principalmente la teja de barro y una estructura de madera. Las aguas de los techos varían entre el rango de 1 a 5. La función de los techos es cubrir a los ocupantes de las condiciones climáticas externas. En la **Figura 14** Estructura y material empleado en el techo. Se muestra como es la estructura de madera donde descansa la teja, y un ejemplo de dos aguas que se encontró dentro las muestras analizadas.

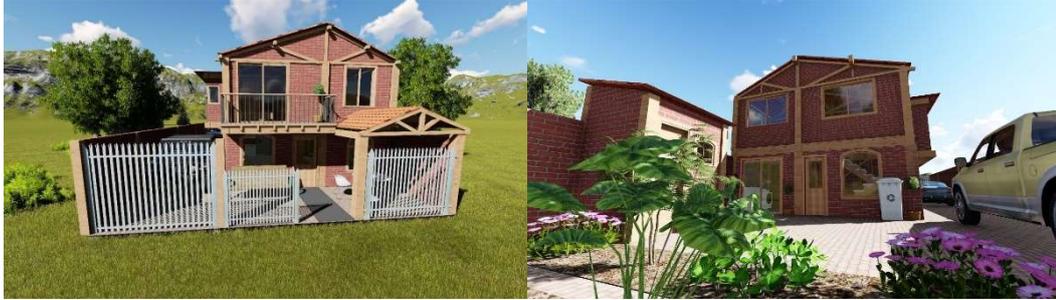
Figura 28 Vista frontal y posterior de la propuesta.

Mediante el uso del programa Revit y Lumion se obtiene un modelado realista de la propuesta plasmada para los lineamientos de la investigación para un mejor entendimiento y visualización de la misma.

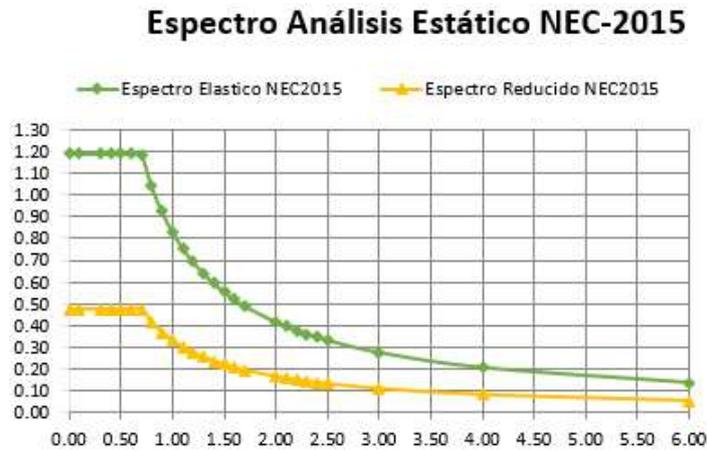
Figura 31 Espectro para análisis elástico NEC.

El cálculo del espectro de diseño sísmico usa un suelo tipo “C” basado a estudios en sectores aledaños en el trabajo de investigación titulado “Actualización del mapa de microzonificación sísmica de los suelos en la ciudad de Riobamba según la normativa vigente”(Barahona et al., 2021) y GAD Municipal del cantón Chambo.

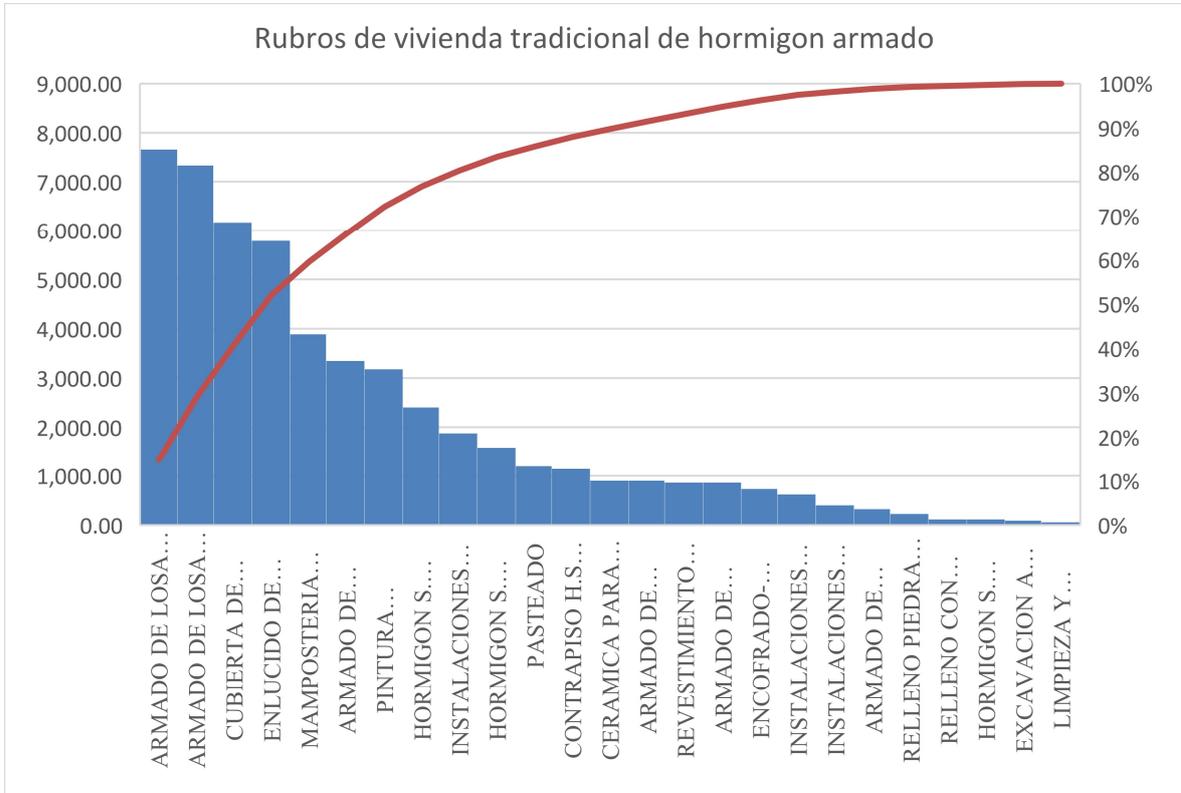
En la Figura 40 Diagrama de Pareto podemos observar que los rubros que tiene mayor costo en la construcción de una vivienda de hormigón armado es la elaboración de losa 1, losa 2 y cubierta de eternit. En caso de licitar como entidad privada este proyecto se lo haría en un valor de 60 mil dólares americanos obtendríamos un costo-beneficio de 1.04.

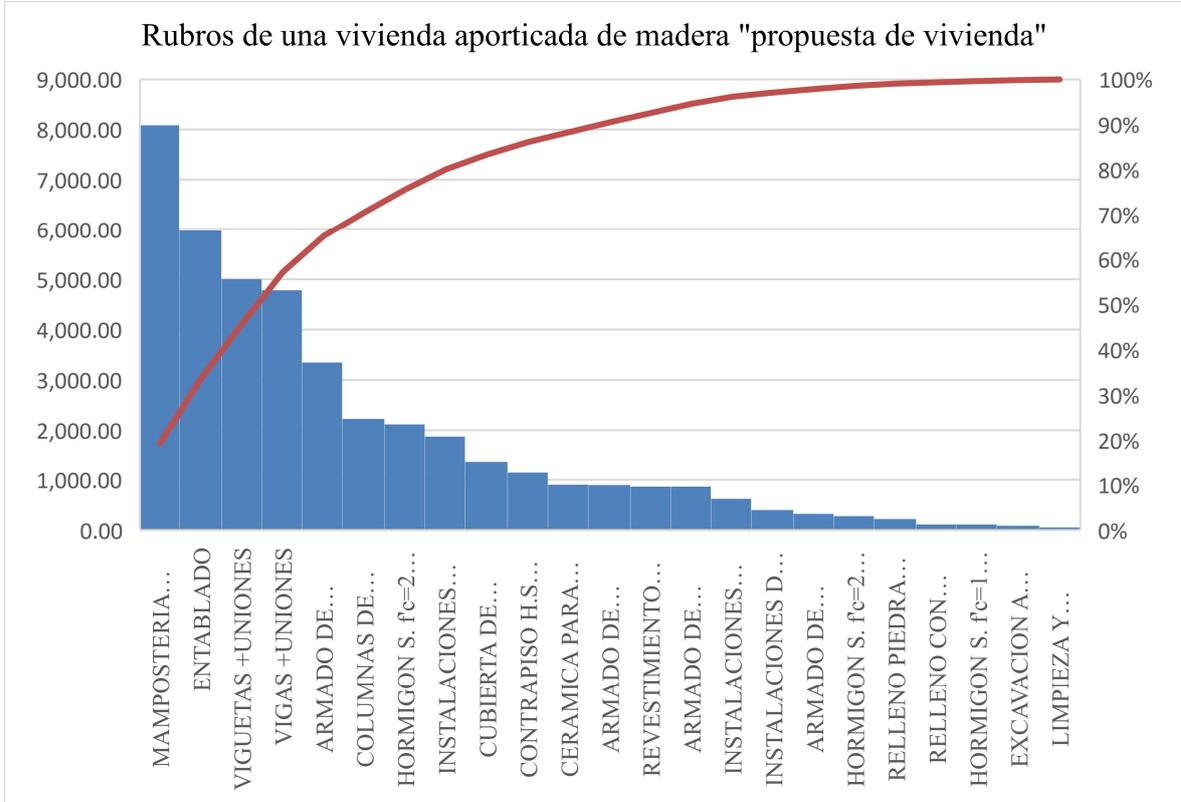
En la Figura 42 Diagrama de Pareto podemos observar que los rubros que tiene mayor costo en la construcción de una vivienda de madera es la elaboración de mampostería de ladrillo visto, entablado y estructura de madera más uniones. En caso de licitar como entidad privada este proyecto se lo haría en un valor de 60 mil dólares americanos obtendríamos un costo-beneficio de 1.29.

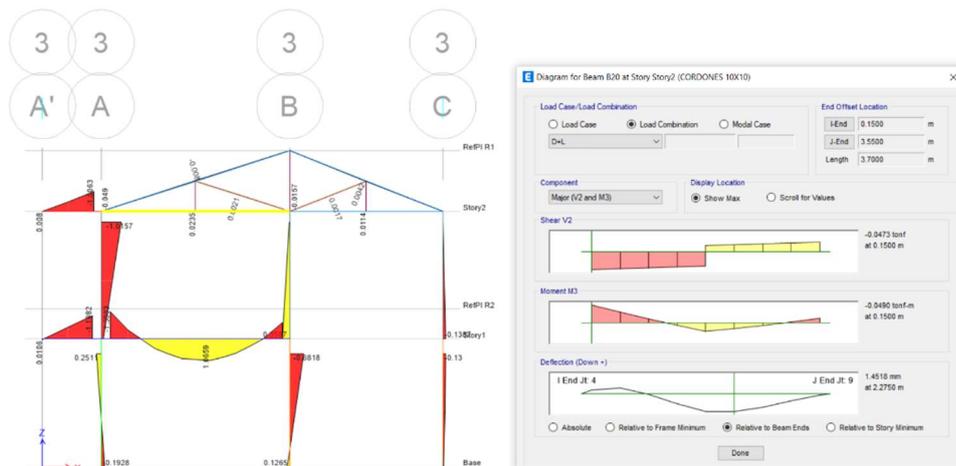
Diseño de cordones superiores e inferiores

b	0.10	m	Base
h	0.10	m	Altura
H	1.2	M	Altura de la cercha
M_Etabs	0.049	T*m	Momento del ETABS
L	3.7	m	Longitud del ETBAS

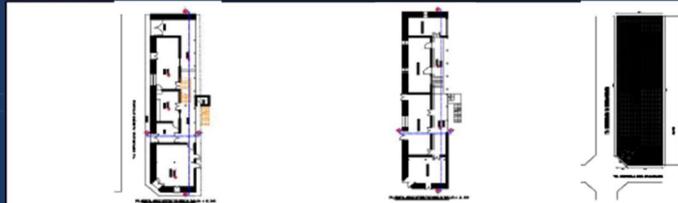
2.1 Plantas Esquemáticas

2.2.1 ÁREA DE TERRENO:	295.05 m ²
2.2.2 FRENTE:	6.10 m
2.2.3 FONDO:	27.55 m
2.2.4 ÁREA PLANTA BAJA:	174.83 m ²
2.2.5 ÁREA PLANTA ALTA:	166.42 m ²
2.2.7 ÁREA DE CONSTRUCCION:	341.25 m ²

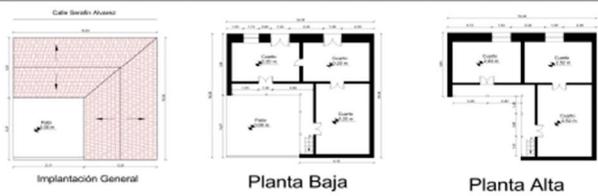
2.1 Plantas Esquemáticas

2.2.1 AREA DE TERRENO:	110.77 m2
2.2.2 FRENTE:	10.49 m
2.2.3 FONDO:	10.56 m
2.2.5 AREA PLANTA BAJA:	83.53 m2
2.2.6 AREA PLANTA ALTA:	83.53 m2
2.2.7 AREA DE CONSTRUCCION:	167.06 m2

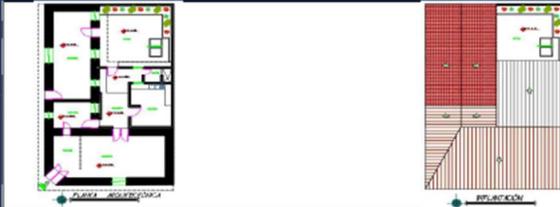
2.1 Plantas Esquemáticas

2.2.1 AREA DE TERRENO:	173.34 m ²
2.2.2 FRENTE:	10.28 m
2.2.3 FONDO:	16.85 m
2.2.5 AREA PLANTA BAJA:	159.00 m ²
2.2.6 AREA PLANTA ALTA:	0.00 m ²
2.2.7 AREA DE CONSTRUCCION:	159.00 m ²

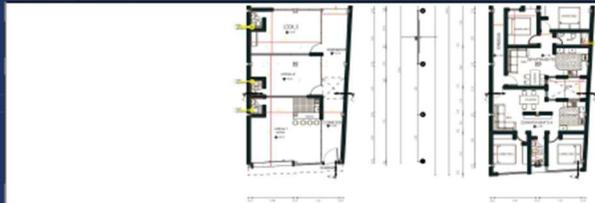
2.1 Plantas Arquitectónicas

2.2.1 AREA DE TERRENO:	292.00 m ²
2.2.2 FRENTE:	8.04 m
2.2.3 FONDO:	35.00 m
2.2.4 AREA PLANTA BAJA:	219.00 m ²
2.2.6 AREA PLANTA ALTA:	123.00 m ²
2.2.7 AREA DE CONSTRUCCION:	342.00 m ²

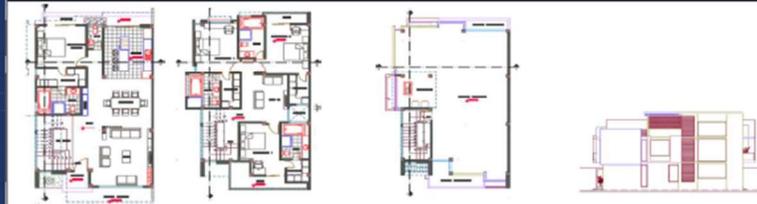
2.1 Plantas Esquemáticas

2.2.1 ÁREA DE TERRENO:	400.00 m ²
2.2.2 FRENTE:	12.01 m
2.2.3 FONDO:	32.75 m
2.2.4 ÁREA PLANTA BAJA:	133.45 m ²
2.2.5 ÁREA PLANTA ALTA:	143.10 m ²
2.2.6 ÁREA DE CONSTRUCCION:	276.55 m ²

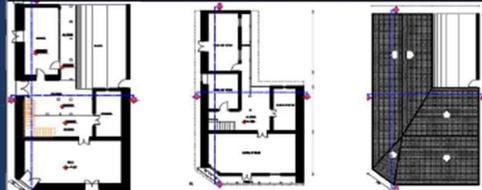
2.1 Plantas Arquitectónicas

2.2.1	AREA DE TERRENO:	280.00 m ²
2.2.2	FRENTE:	11.56 m
2.2.3	FONDO:	59.53 m
2.2.5	AREA PLANTA BAJA:	155.64 m ²
2.2.6	AREA PLANTA ALTA:	160.16 m ²
2.2.7	AREA DE CONSTRUCCION:	315.80 m ²

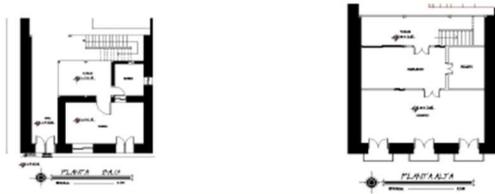
2.1 Plantas Esquemáticas

2.2.1 AREA DE TERRENO:	270.00 m ²
2.2.2 FRENTE:	8.86 m
2.2.3 FONDO:	30.58 m
2.2.5 AREA PLANTA BAJA:	117.37 m ²
2.2.6 AREA PLANTA ALTA:	80.53 m ²
2.2.7 AREA DE CONSTRUCCION:	197.90 m ²

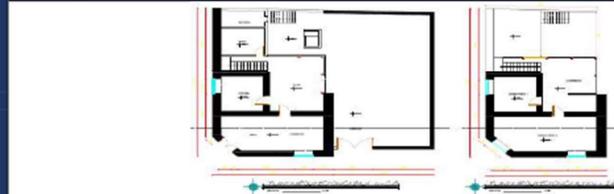
2.1 Plantas Arquitectónicas

2.2.1 ÁREA DE TERRENO:	226.31 m ²
2.2.2 FRENTE:	16.38 m
2.2.3 FONDO:	12.47 m
2.2.4 ÁREA PLANTA BAJA:	100.00 m ²
2.2.5 ÁREA PLANTA ALTA:	80.00 m ²
2.2.6 ÁREA DE CONSTRUCCION:	180.00 m ²
