**UNIVERSIDAD NACIONAL DE CHIMBORAZO
FACULTAD INGENIERÍA
CARRERA INGENIERÍA AMBIENTAL**

**Diagnóstico ambiental de la quebrada San Francisco, cantón Quero,
provincia de Tungurahua.**

**Trabajo de Titulación para optar al título de INGENIERO
AMBIENTAL**

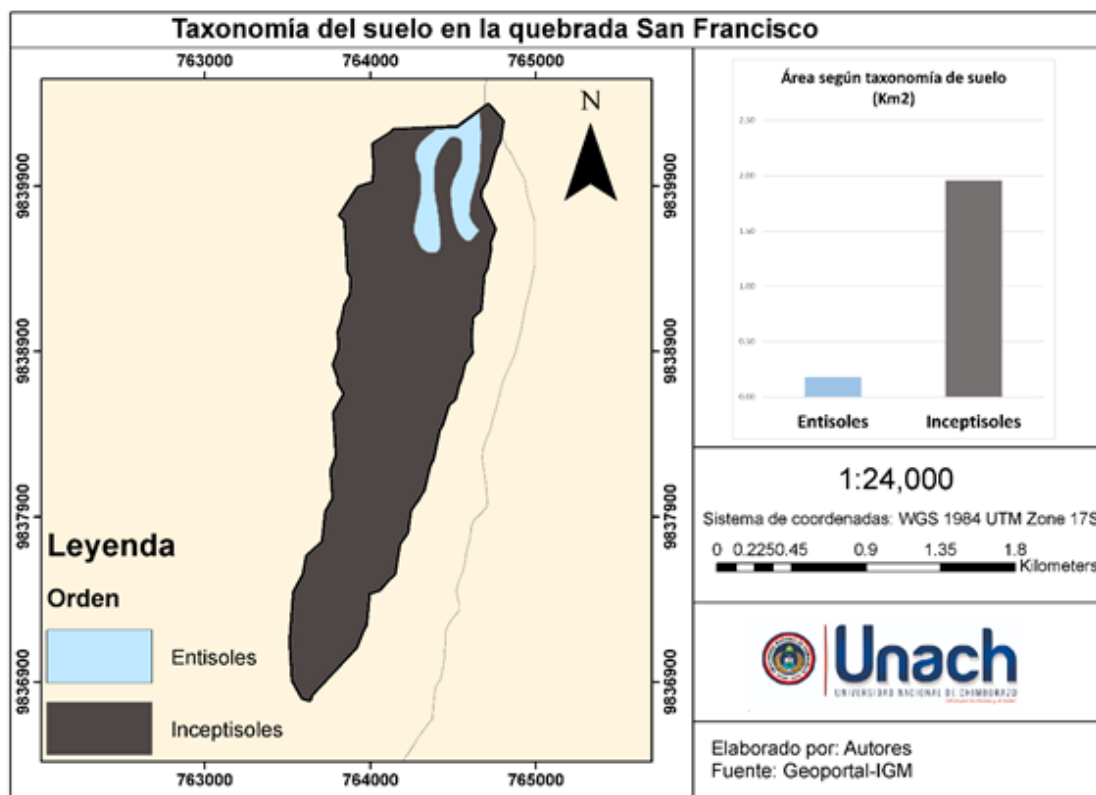
Ilustración 4. Taxonomía del suelo de la quebrada San Francisco

• En función a la Ilustración 4 se puede observar que el suelo perteneciente al orden inceptisol es el que más predomina y está presente a lo largo de la zona de estudio, con 1,96 km² de área, son territorios de constante evolución por meteorización, al contrario del suelo perteneciente al orden entisol, el clima no es un impedimento para el desarrollo del mismo, porque se los observa en todo tipo de clima a excepción de las zonas áridas, por lo cual, son tierras que se aprovechan para actividades forestales, cultivo y pastos, siempre y cuando la humedad no
