**UNIVERSIDAD NACIONAL DE CHIMBORAZO**  
**FACULTAD DE INGENIERÍA**  
**CARRERA DE INGENIERÍA CIVIL**

**SIMULACIÓN DE INUNDACIONES UTILIZANDO GEOTECNOLOGÍAS**  
**PARA GESTIONAR EL USO Y OCUPACIÓN DEL SUELO, EN LA**  
**QUEBRADA DE CUNDUANA CANTÓN RIOBAMBA-CHIMBORAZO**

**Trabajo de Titulación para optar al título de Ingeniero Civil**

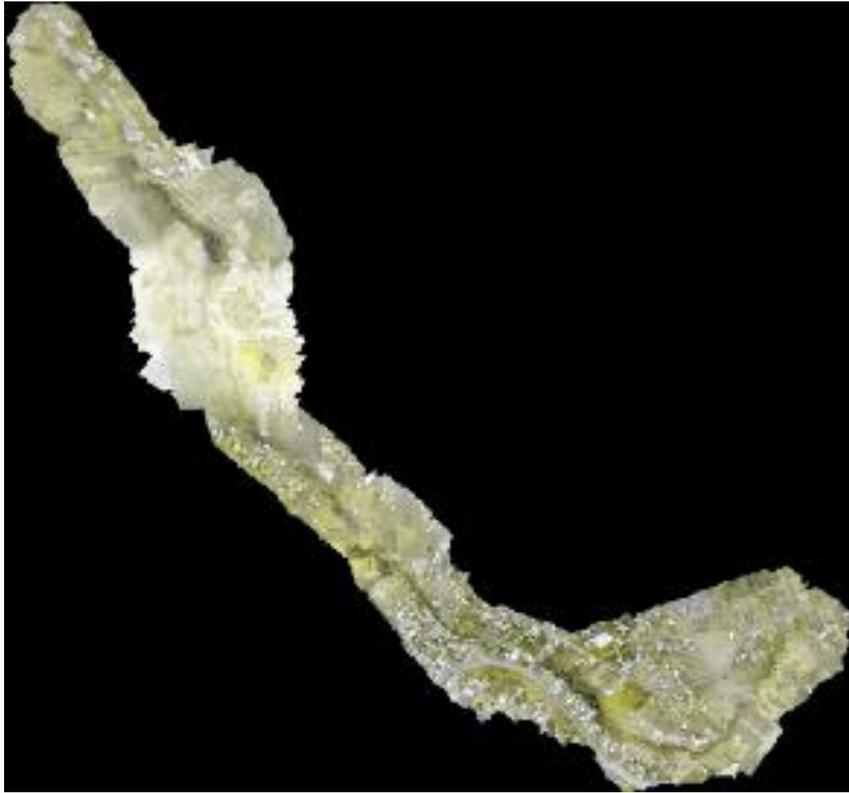
**Ilustración 12** Ortofoto zona de Estudio

Además de la obtención de una ortofoto actual mediante el uso de un DRON “Phantom 4 Pro”, mediante 2 planes de vuelo en un tiempo aproximado de 15min cada uno.

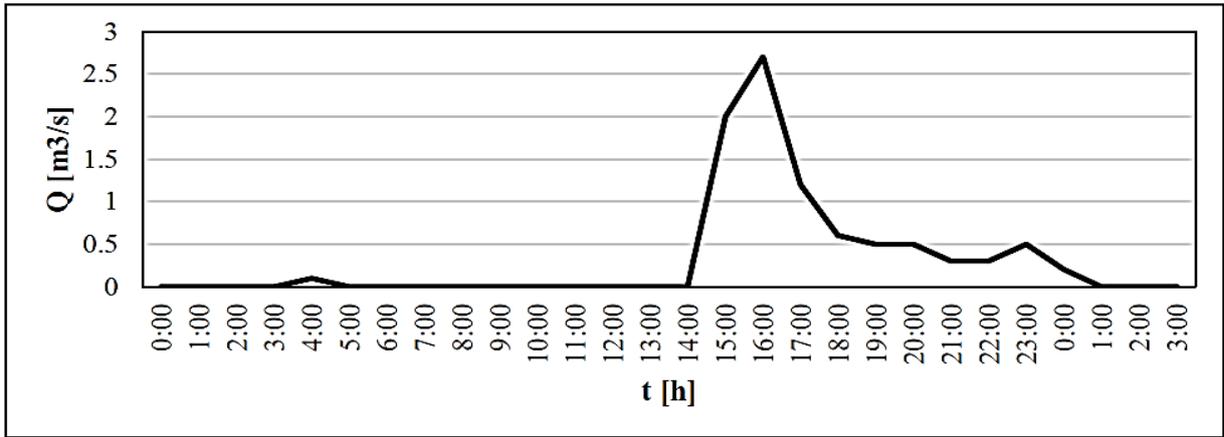
**Ilustración 13** Hidrograma 2 de marzo 2021

Para la elaboración de la simulación Hidráulica se investigó la información meteorológica de la zona donde está ubicada la quebrada de Cunduana, para obtener esta información se consideró los datos de los hidrogramas expuestos en el trabajo de titulación Jácome (2022) , mostrados en las ilustraciones 13 y 14, en los que considera como referencia datos adquiridos de la Estación automática M1036 (ESPOCH) del último evento con mayor intensidad de precipitación presentado el 02 de Marzo de 2021, revelando un caudal máximo de 2.7 (m<sup>3</sup>/s) a lo largo de 27 horas , el cual causó graves afectaciones en la zona urbana de la ciudad de Riobamba.

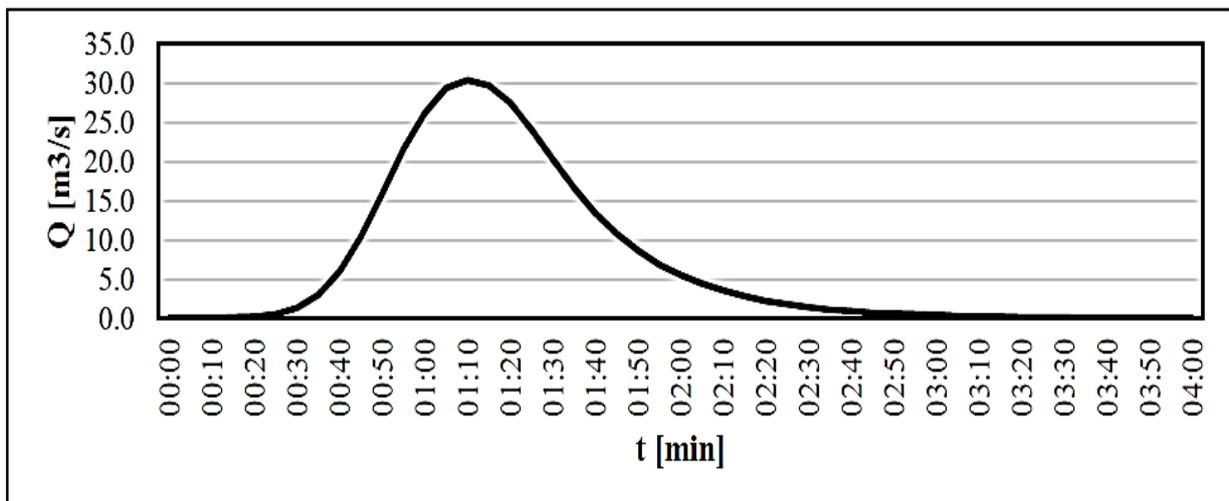
**Ilustración 14** Hidrograma de 50 años de periodo de Retorno

El intervalo de 50 años, se lo maneja para un flujo no permanente, es decir, tiempo en que se alcanzaría a cubrir escenarios meteorológicos que presenten precipitaciones altas, con el fin de ayudar al análisis de impacto y vulnerabilidad, en efecto de los resultados producidos.

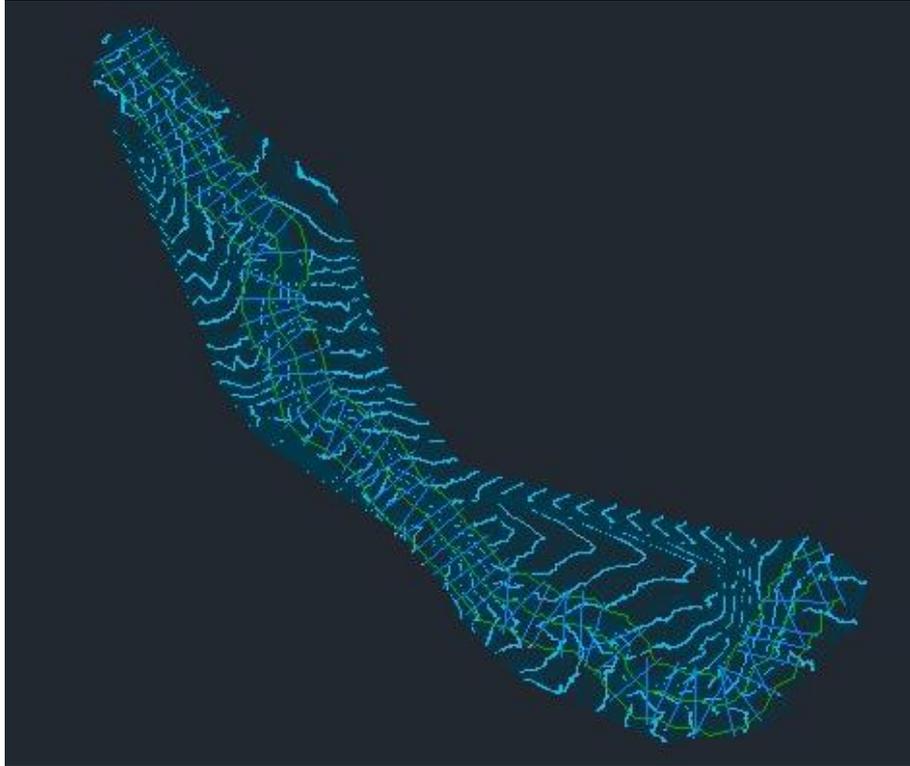
**Ilustración 15** Curvas de Nivel del área de Estudio

Para la simulación Hidráulica en 1D se elaboró a partir de un levantamiento topográfico realizado con un GPS Survey, RTK GNSS 220 para la obtención del perfil del cauce de la quebrada, complementado con el uso de un DRON “Phantom 4 Pro” para generar las curvas de nivel del área de estudio (Ilustración 15), generando con mayor exactitud su geometría.

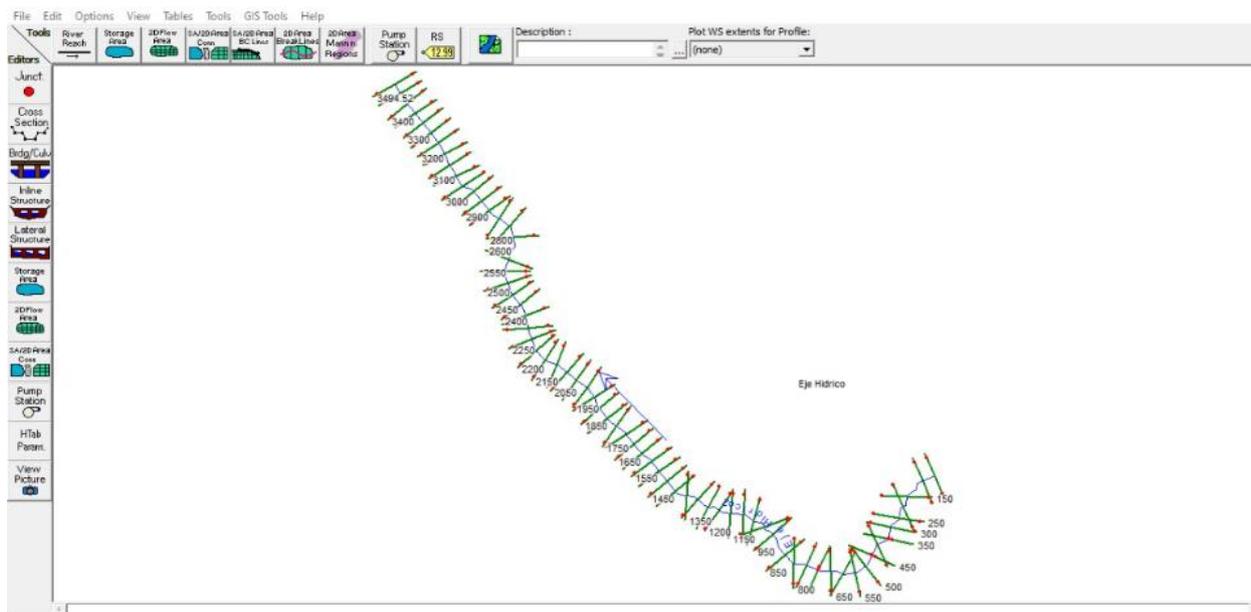
**Ilustración 16** Abscisado y Secciones- Modelación 1D

Utilizando el Programa Hec-Ras se delimitó los márgenes, perfil y secciones transversales, las secciones transversales se colocaron desde la cota inferior hacia la cota superior, dando así la dirección del flujo, reflejando 168 secciones distribuidas cada 50 m de forma paralela a lo largo del perfil de la quebrada como se muestra en la Ilustración 16. Para los coeficientes de rugosidad de Manning se tomó los valores 0.35 para los bordes y 0.30 para el eje central. Valores tomados de (Bolinaga, 2018) (Anexo 3).

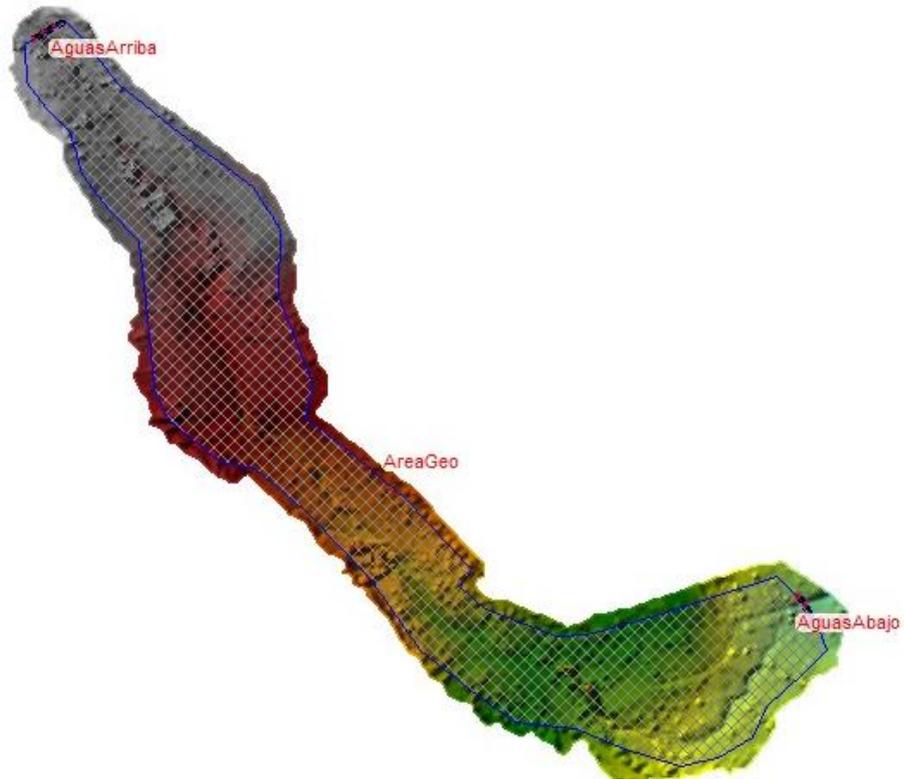
**Ilustración 17** Enmallado zona de Estudio

La Simulación 2D se lo realizó en el módulo RAS Mapper del Programa Hec-Ras, utilizando el modelo digital de elevación DEM que nos brindó el levantamiento topográfico realizado con el DRON en el cual se establecido el cauce principal y el área de estudio, elaborando un enmallado de 5x5 m en el área aledaña al cauce principal, y un enmallado de 2x2 m a lo largo del eje de la quebrada, para obtener un mayor refinamiento en el modelo final. El coeficiente de Manning empleado es el mismo considerado en la modelación 1D. Para el plan de análisis de salida se consideró cada 30s y el hidrograma cada hora.

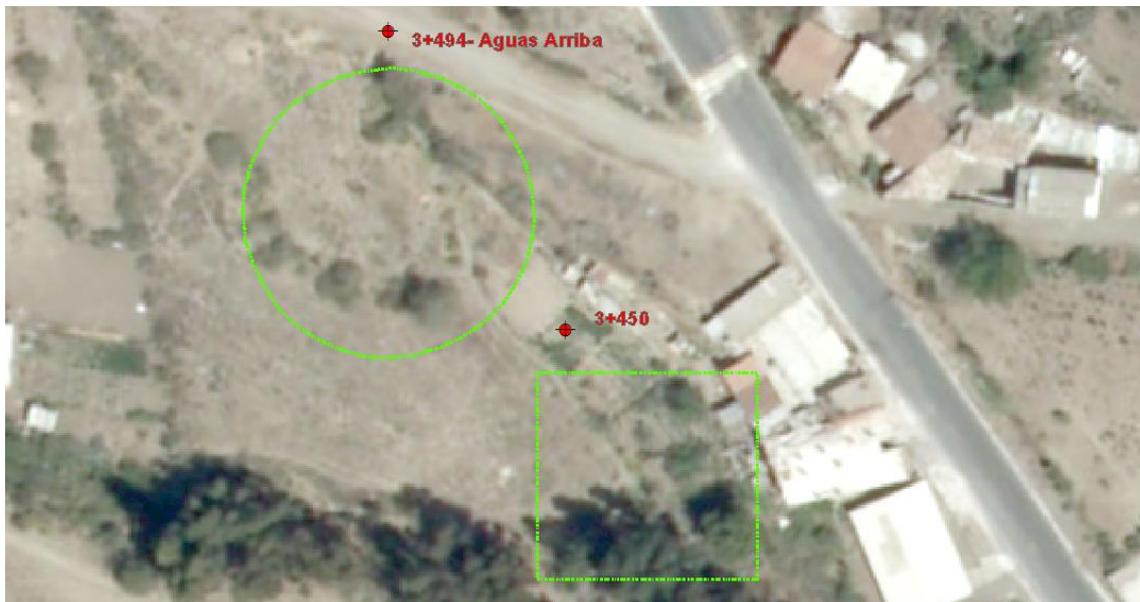
**Ilustración 18** Ortofoto 2013 Zona 1

En esta zona para el año 2013, se puede apreciar en los enmarcados tanto circular como rectangular, que no existe ningún tipo de alteración en el cauce, considerando que ya existen construcciones cercanas a la quebrada.

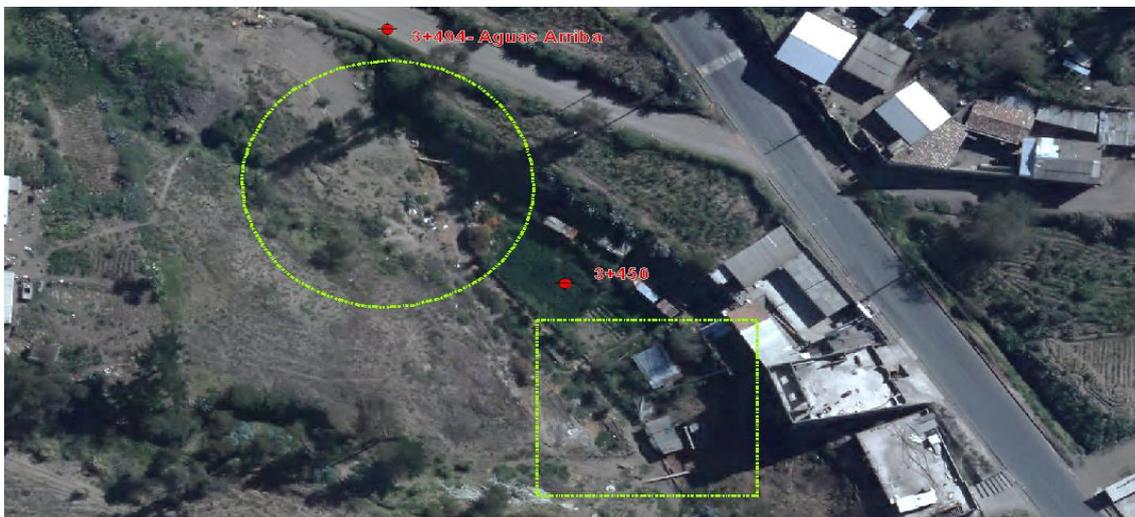
**Ilustración 19** Ortofoto 2018 Zona 1

Para el año 2018, en el área circular se puede observar que ya existen indicios de arrojado de escombros de diferentes clases, con la intención de crear un relleno en el lugar. Mientras que en el área rectangular se puede apreciar una invasión con instalaciones tradicionales creadas para el criadero de animales de granja.

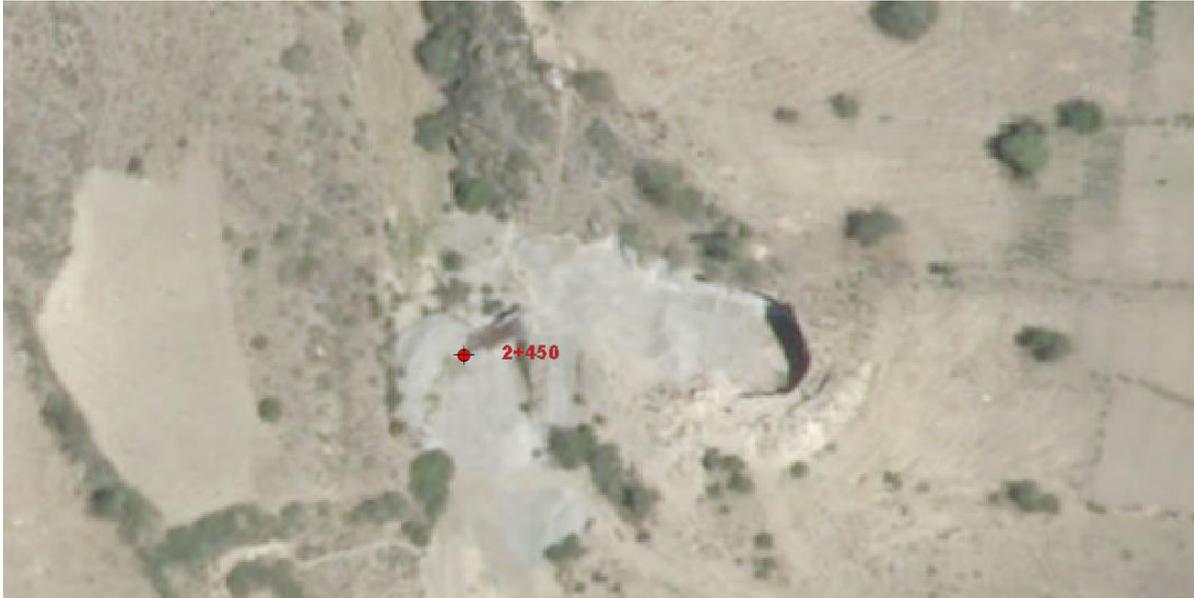
**Ilustración 21** Ortofoto 2013 Zona 2

La zona que se muestra en la ortofoto del 2013, presenta un movimiento de masas que presume ser un espacio destinado para la minería artesanal de extracción de materiales pétreos, se puede observar también que existe una modificación considerable en el cauce de la quebrada con el objetivo de facilitar el acceso para el transporte de los materiales extraídos.

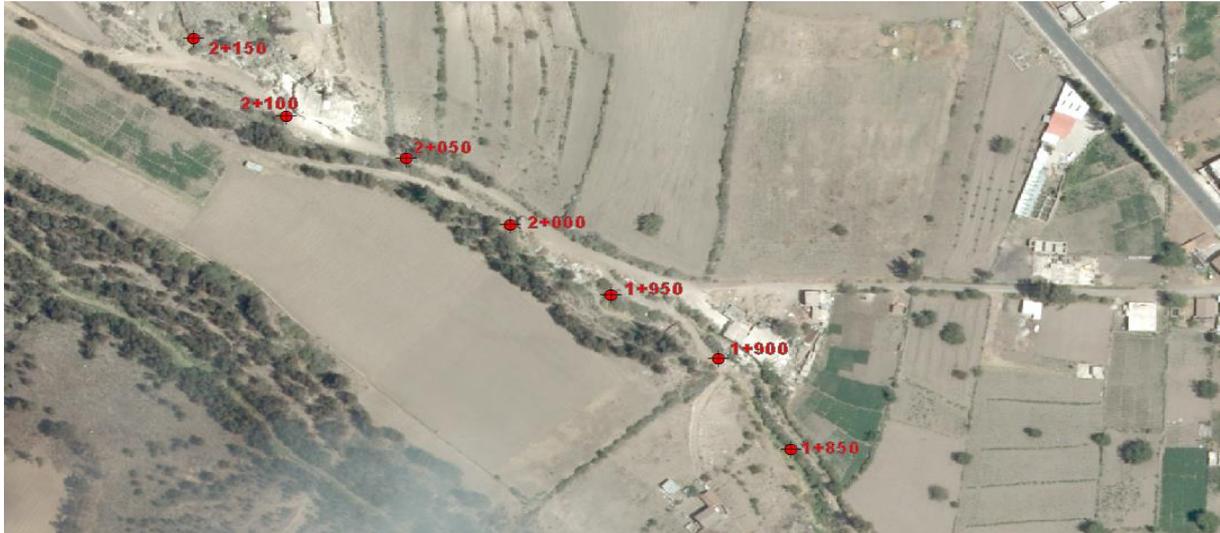
**Ilustración 24** Ortofoto 2013 Zona 3

En la zona 3 de estudio, se observa que en el año 2013 las extensiones de terreno aledañas a la quebrada no presentan ningún tipo de intervención antrópica, por lo que el cauce de la quebrada se manifiesta claramente mostrando su trayectoria natural.

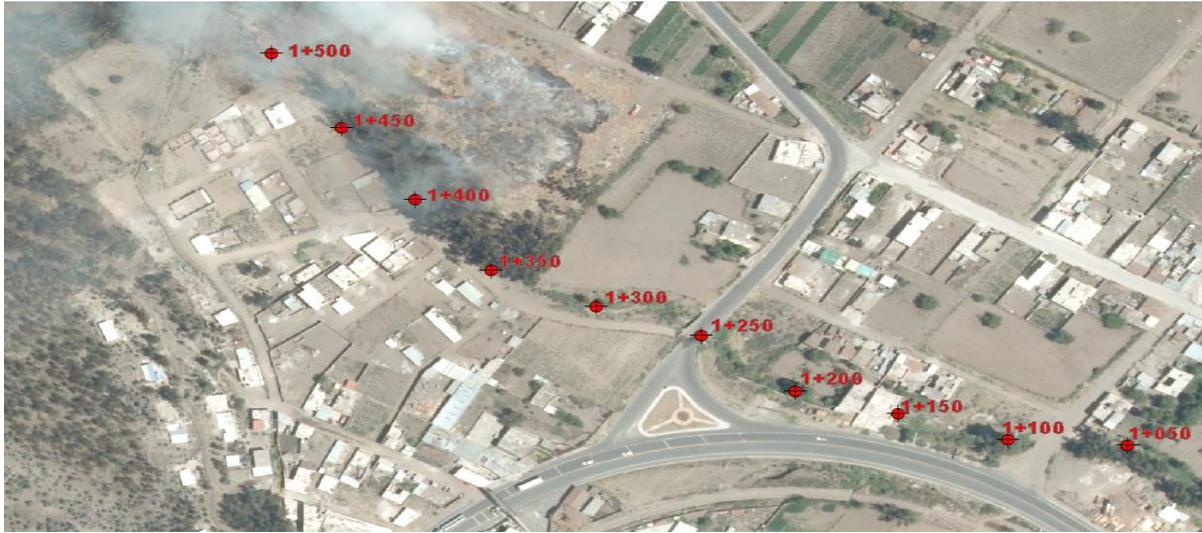
**Ilustración 27** Ortofoto 2013 Zona 4

La zona 4 nos muestra que, en el año 2013, el cauce de la quebrada ha sido parcialmente invadido por construcciones que sobreponen su infraestructura sin tener en cuenta el riesgo que se puede obtener al elaborar estos proyectos sobre este tipo de suelo, sin embargo, estas construcciones cuentan con túneles que evitan que el flujo que podría llegar a tener la quebrada no sea interrumpido, durante algún evento esporádico producto de elevadas precipitaciones en la zona.

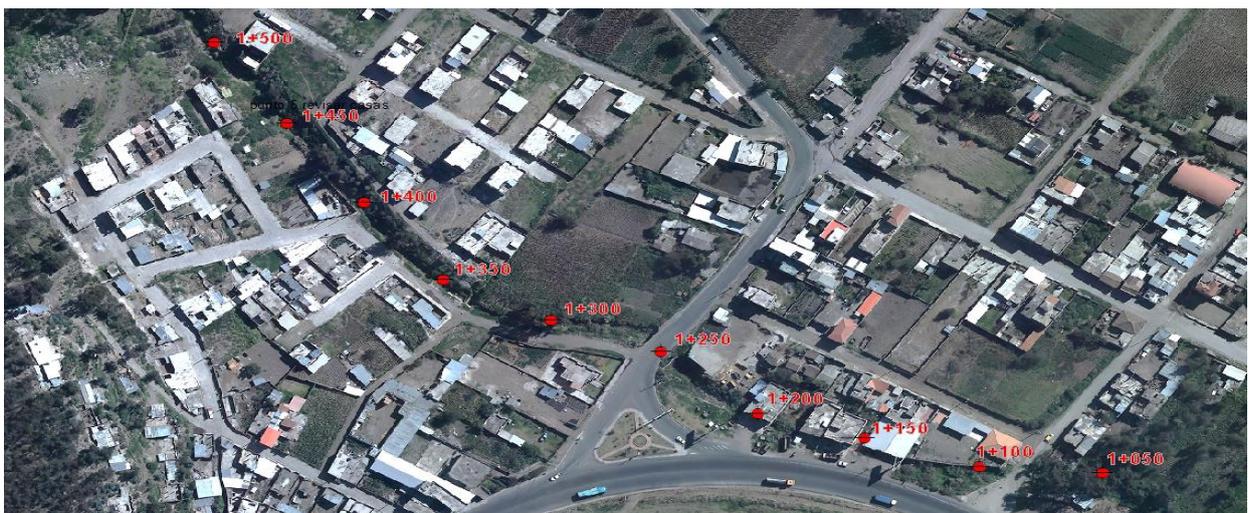
**Ilustración 28** Ortofoto 2018 Zona 4

En la ortofoto del 2018 de la zona 4, podemos observar que el crecimiento poblacional se ha incrementado ocupando en su mayoría las áreas de terreno aledañas a la quebrada, además la necesidad de crear caminos apropiados para la comodidad de los habitantes. Al mismo tiempo las construcciones que invaden el cauce se han incrementado, por lo que se daría a notar la falta de control de las autoridades gubernamentales en la gestión territorial de la zona.

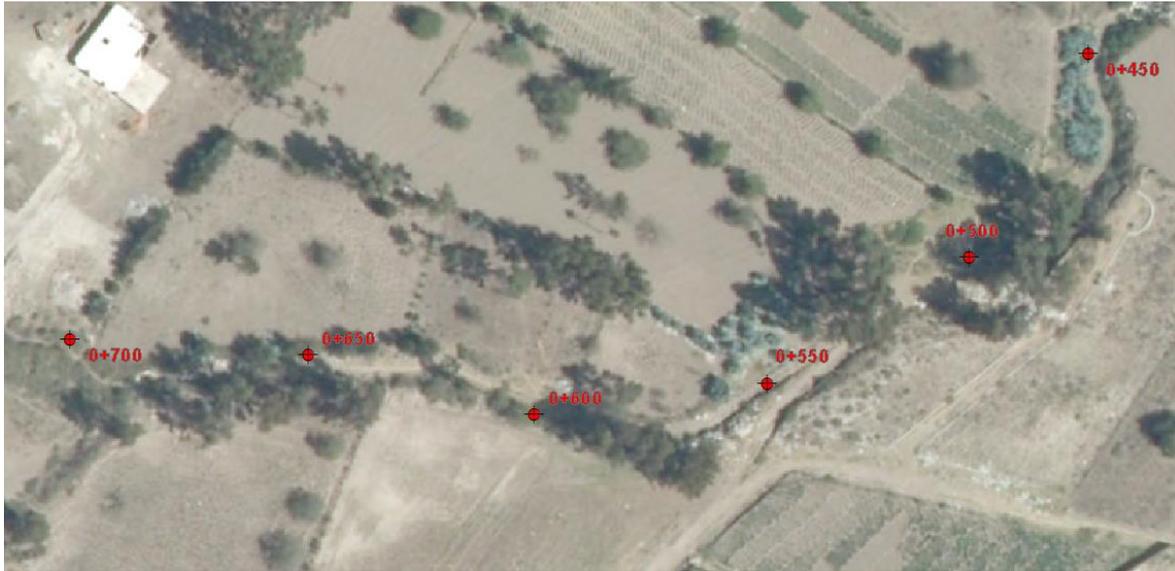
**Ilustración 30** Ortofoto 2013 Zona 5

La zona 5 en 2013, presenta en su totalidad ningún tipo de intervención del ser humano, conservando así su cobertura vegetal y su cauce natural. Sin embargo, se aprecia que existen subdivisiones territoriales que a futuro puedan ser habitadas.

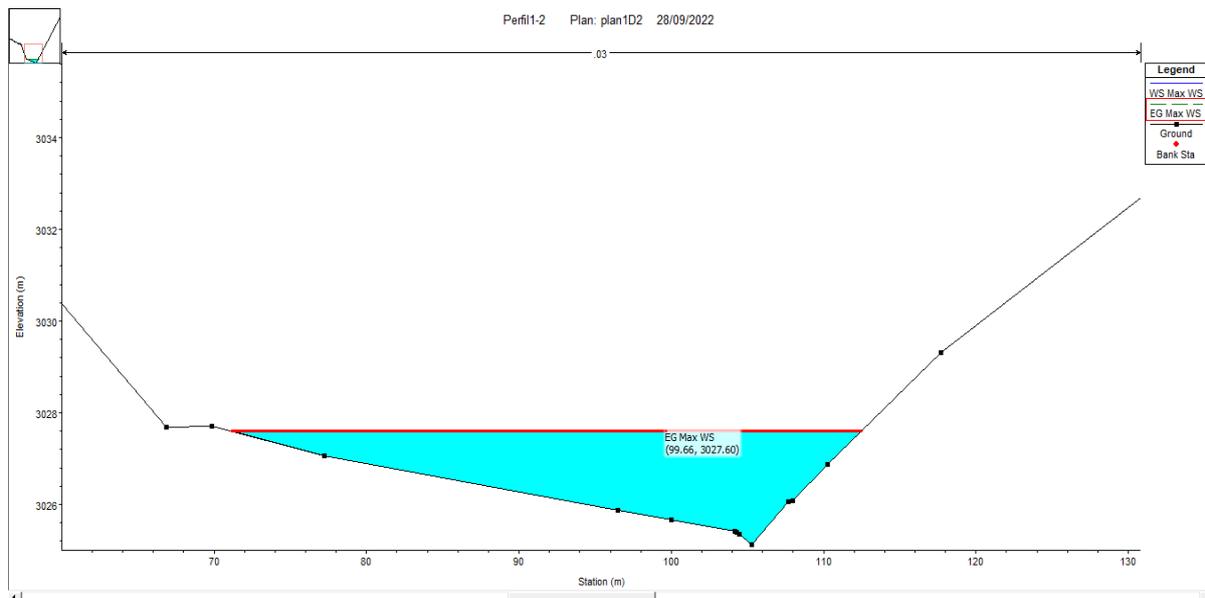
**Ilustración 33** Sección Transversal 3+450

Con la geometría 1D lograda, en el programa se ha obtenido un mapa de inundación del 2 de marzo del 2021, que nos muestra un flujo de agua con un tirante variable de 0 a 2.47 m, proporcionando como punto crítico la abscisa 3+450.

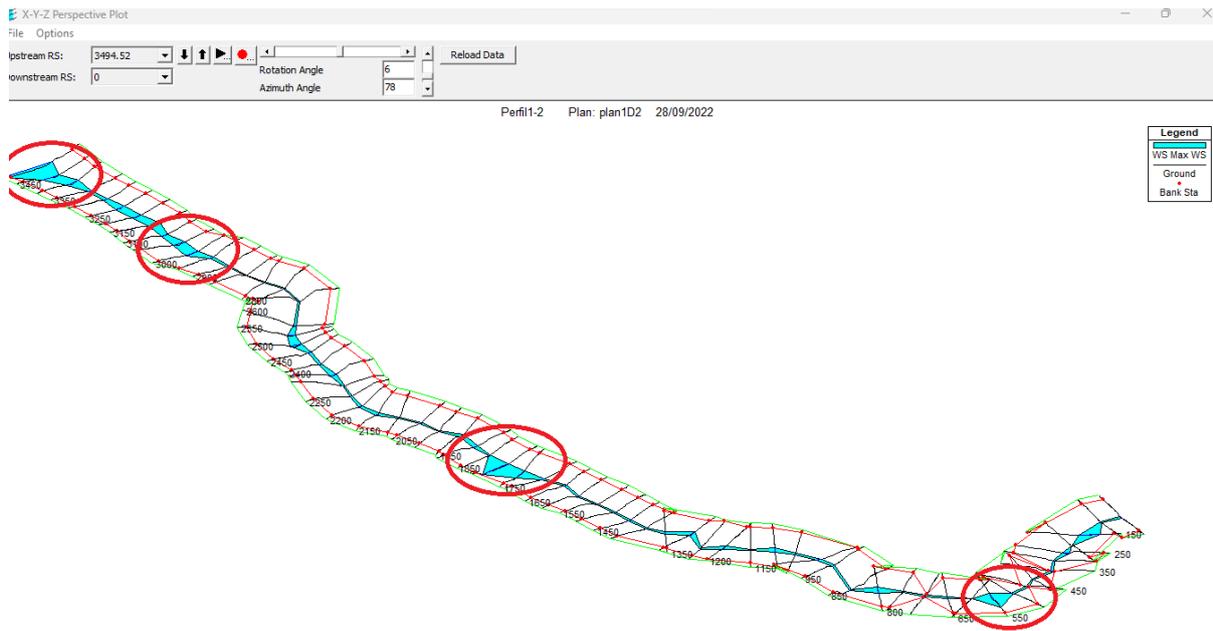
**Ilustración 34** Puntos de Estancamiento

Además, se puede apreciar que el flujo del agua continúa por el cauce natural que conserva la quebrada, con puntos específicos donde el tirante de agua se eleva, evidenciando estancamiento y cambio de direcciones, generado por el arrastre de materiales sedimentarios de distintos orígenes y obstaculizaciones antrópicas, como se observa en las secciones transversales 0+550, 1+850,3+000,3+450, entre otros. (Ilustración 34).

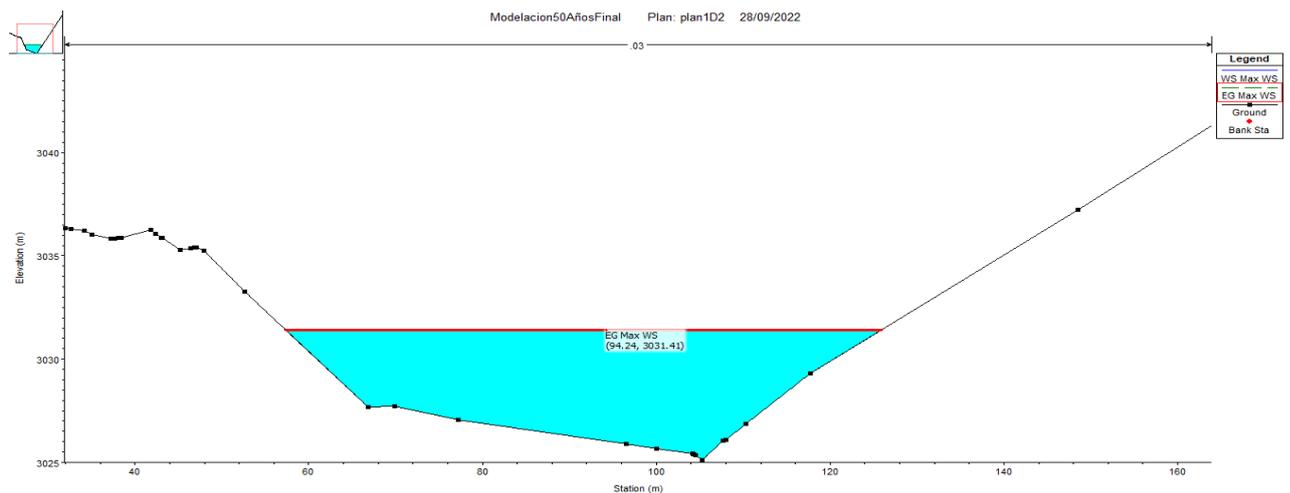
**Ilustración 35** Sección transversal 3+450 - 50 años de Retorno

En la ilustración 35 se visualiza la simulación para un periodo de retorno de 50 años, donde se observa que el tirante de agua en el punto crítico ha aumentado de 2.47 m a 6.28 m, debido al incremento del caudal máximo, resultado de las proyecciones meteorológicas utilizadas para este evento.

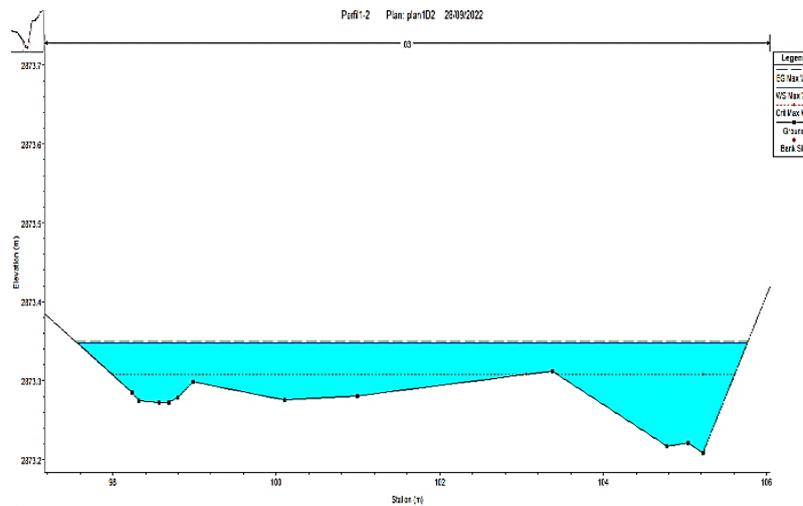
**Ilustración 36** Sección transv. 0+000

Se considera como punto de desfogue la abscisa 0+000. Para la simulación del 2 de marzo del 2021 ha mostrado un tirante máximo de 0.14 m (Ilustración 36), mientras que para los 50 años de periodo de retorno aumenta el tirante a 0.40 m (Ilustración 37), con caudales de 0.11 m<sup>3</sup>/s y 0.79 m<sup>3</sup>/s respectivamente para cada caso. Demostrando que el caudal del flujo de la quebrada disminuye por el estancamiento y cambios de direcciones que existen durante todo su trayecto.

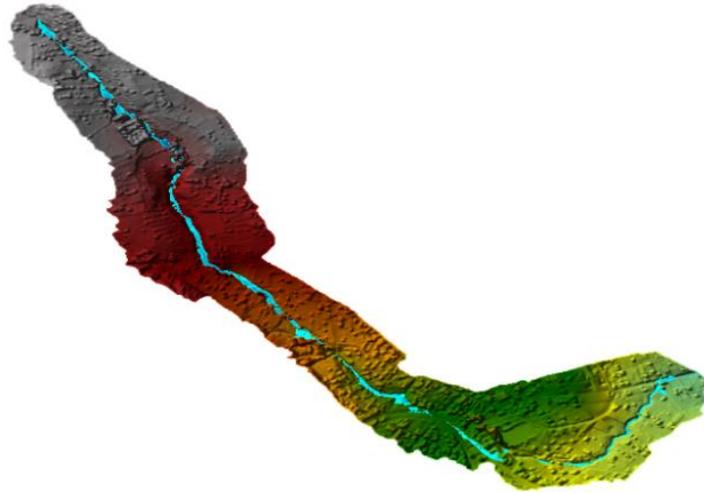
**Ilustración 38** Mapa de Profundidad

El tirante de agua en este evento vario desde los 0 hasta los 2.6 m (Ilustración 38), y una velocidad de 0 a 6.6m/s (Ilustración 39). Suficientes efectos para generar el arrastre de diferentes tipos de materiales que se encuentren en el recorrido del flujo de la quebrada.
