UNIVERSIDAD NACIONAL DE CHIMBORAZO
FACULTAD DE INGENIERÍA
CARRERA DE INGENIERÍA CIVIL

**“PROPUESTA DE VIVIENDA SOSTENIBLE QUE CONSIDERE LA
IDENTIDAD LOCAL EN LAS PARROQUIAS RURALES DE LICAN Y
CALPI DEL CANTÓN RIOBAMBA”**

Trabajo de Titulación para optar al título de Ingeniería Civil

Riobamba, Ecuador. 2023

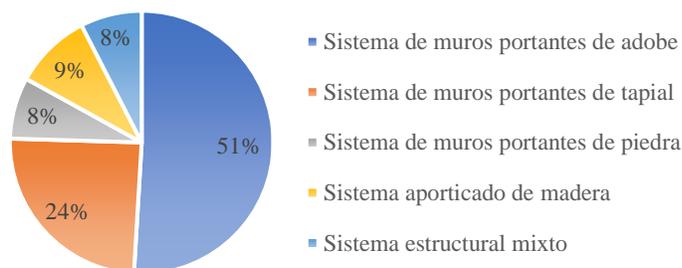
Figura 4: Diagrama pastel de las tipologías estructurales presentes en viviendas patrimoniales

A continuación, se detalla en un diagrama de pastel la presencia de una tipología en contraste con las otras y expresada su presencia también en porcentajes, tanto de las viviendas patrimoniales como actuales.

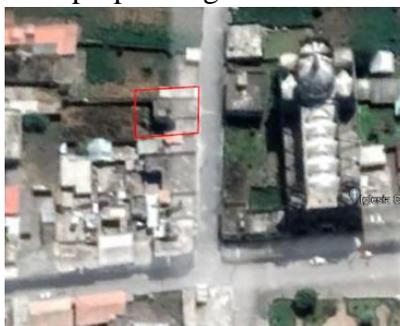
Figura 6: Terreno de implantación de la propuesta generada.

La ubicación en donde se desarrollaría la construcción de la propuesta es en la Sierra ecuatoriana, parroquia de Calpi, barrio central, al lado izquierdo de la iglesia grande la cual también es patrimonial, cuyas coordenadas son: Latitud: 1°38'45.31''S y Longitud: 78°44'37.02''O a una altura de 3087 msnm en promedio. Para mayor detalle la ubicación esta señalada en la siguiente imagen tomada de Google Earth.

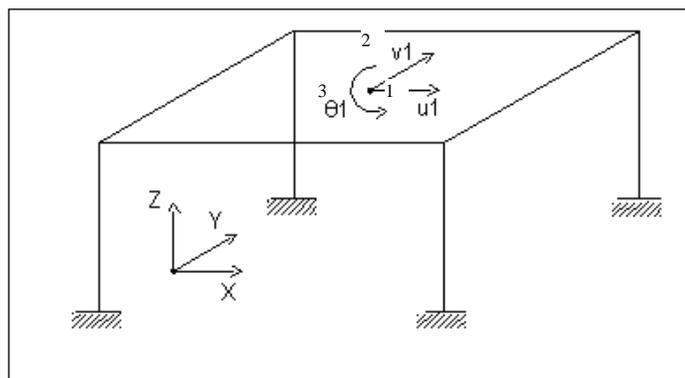
Figura 21: Modelo matemático de cálculo para análisis sísmico en tres dimensiones

Donde, 1 es la componente de desplazamiento horizontal en dirección X, 2 es la componente de desplazamiento horizontal en dirección Y, en consecuencia, esta hipótesis es válida únicamente para la componente horizontal de movimiento del suelo y 3 es la rotación alrededor del eje Z.

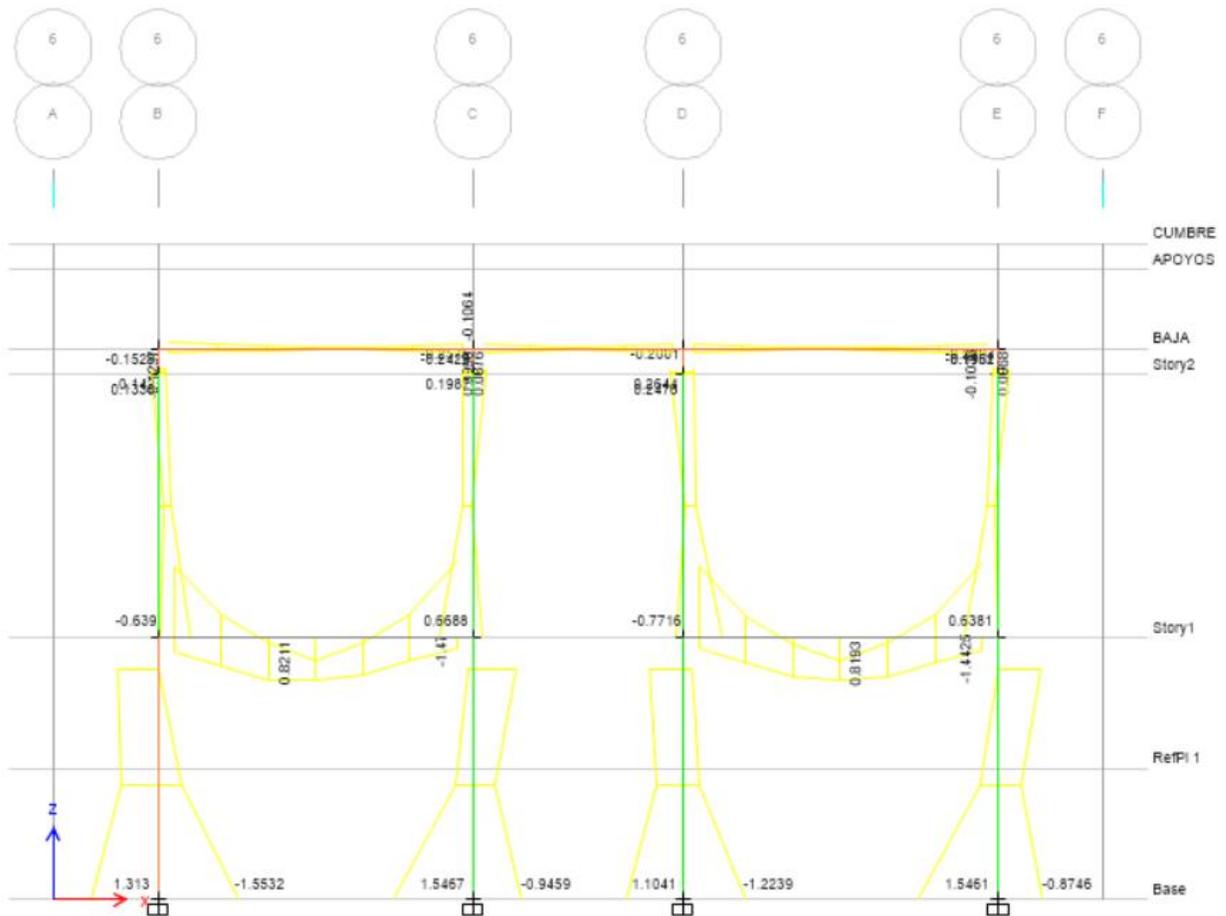
Figura 25: Diagrama de momentos de pórtico 6

Se puede observar los diagramas de momento en cada uno de los elementos estructurales, se debe tener en cuenta que para un diseño correcto se debe realizar un análisis de todos los elementos idénticos, considerando cuales son los más críticos momento, una vez seleccionado el momento mayor se realiza el cálculo de la cuantía de acero necesaria para soportar dicho momento.

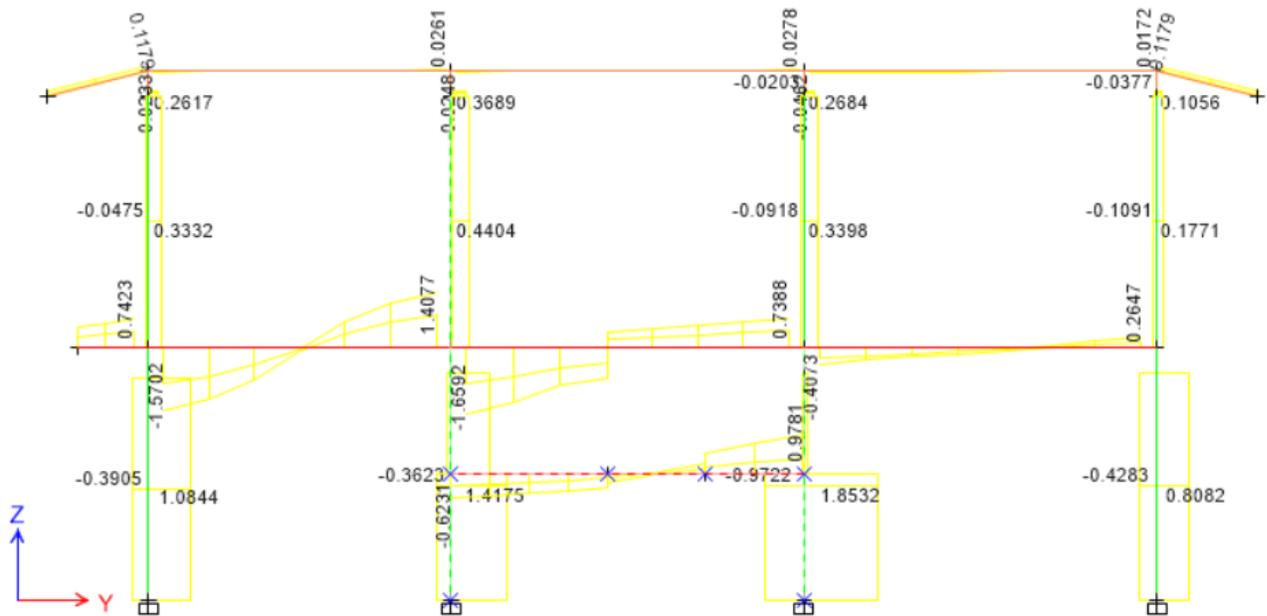
Figura 26: Diagrama de cortante pórtico 6

También se debe tener en cuenta los cortantes presentados en cada uno de los elementos estructurales para poder realizar el diseño de acero transversal.

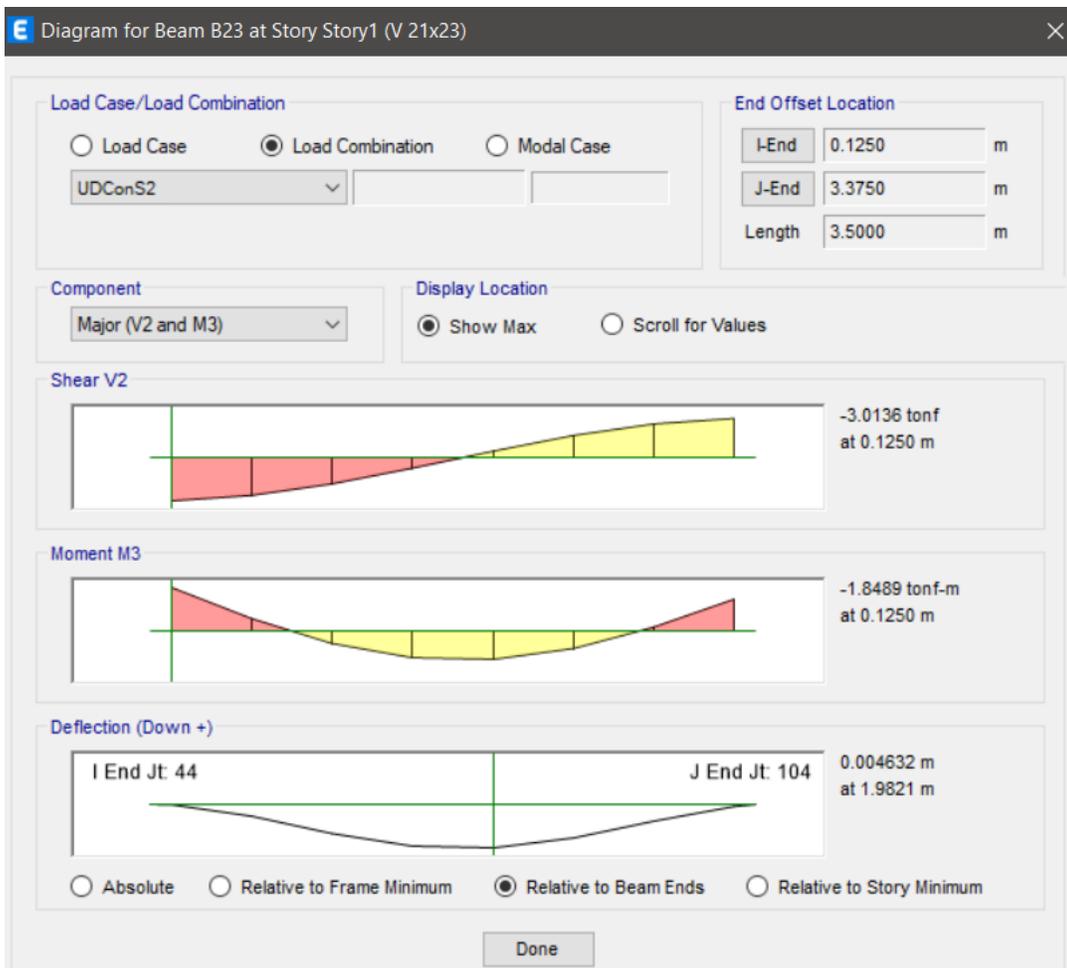
Figura 27: Momento de diseño de la viga más crítica

Se puede observar que el momento de diseño calculado es mayor que el que nos arroja el software estructural.

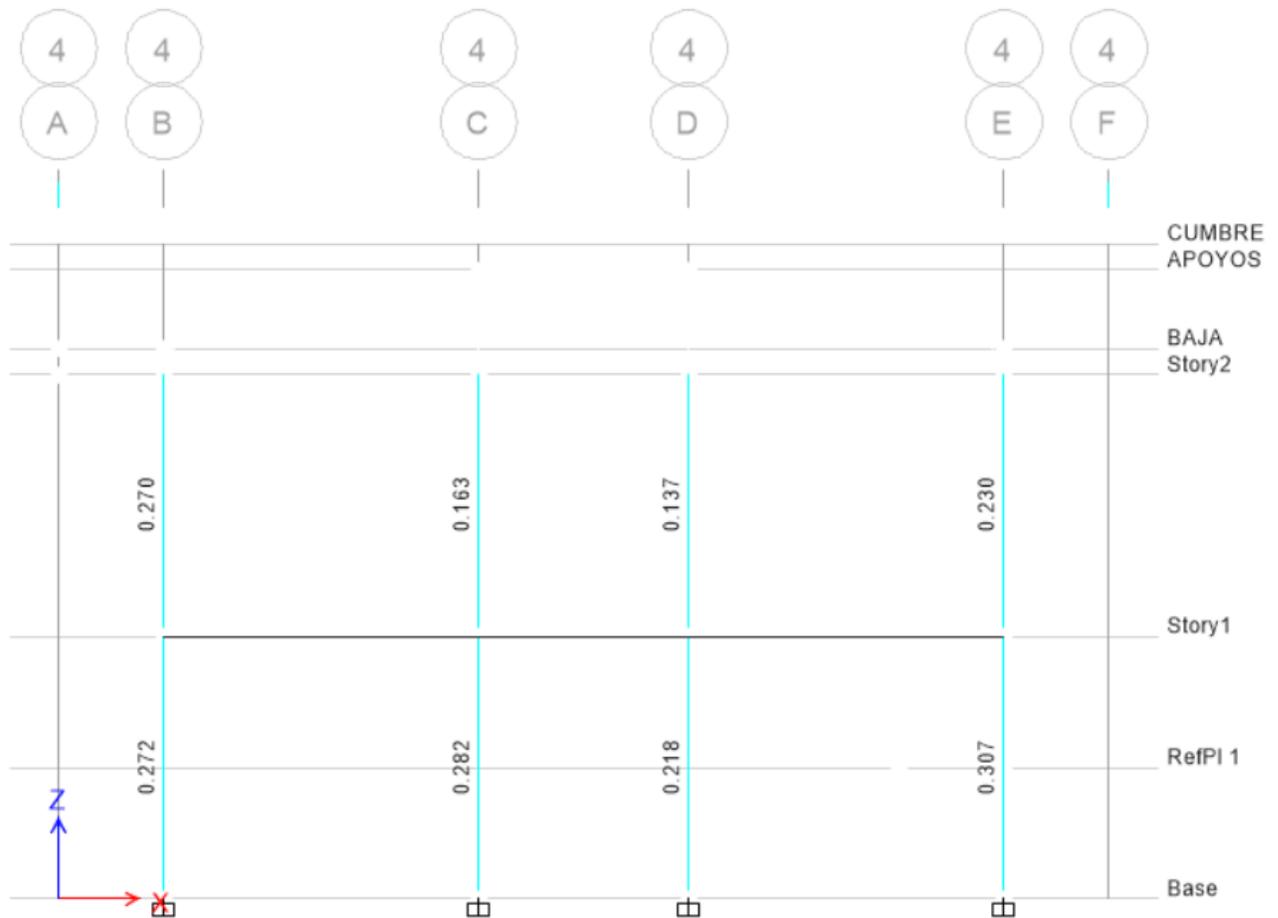
Figura 28: Porcentaje de trabajo de las columnas

Se debe considerar que para que los aceros colocados en una columna garanticen la ductilidad de la misma, el porcentaje de trabajo de esta debe tender a un 50%, a continuación, se comprobará que la estructura propuesta cumple con el requisito mencionado.

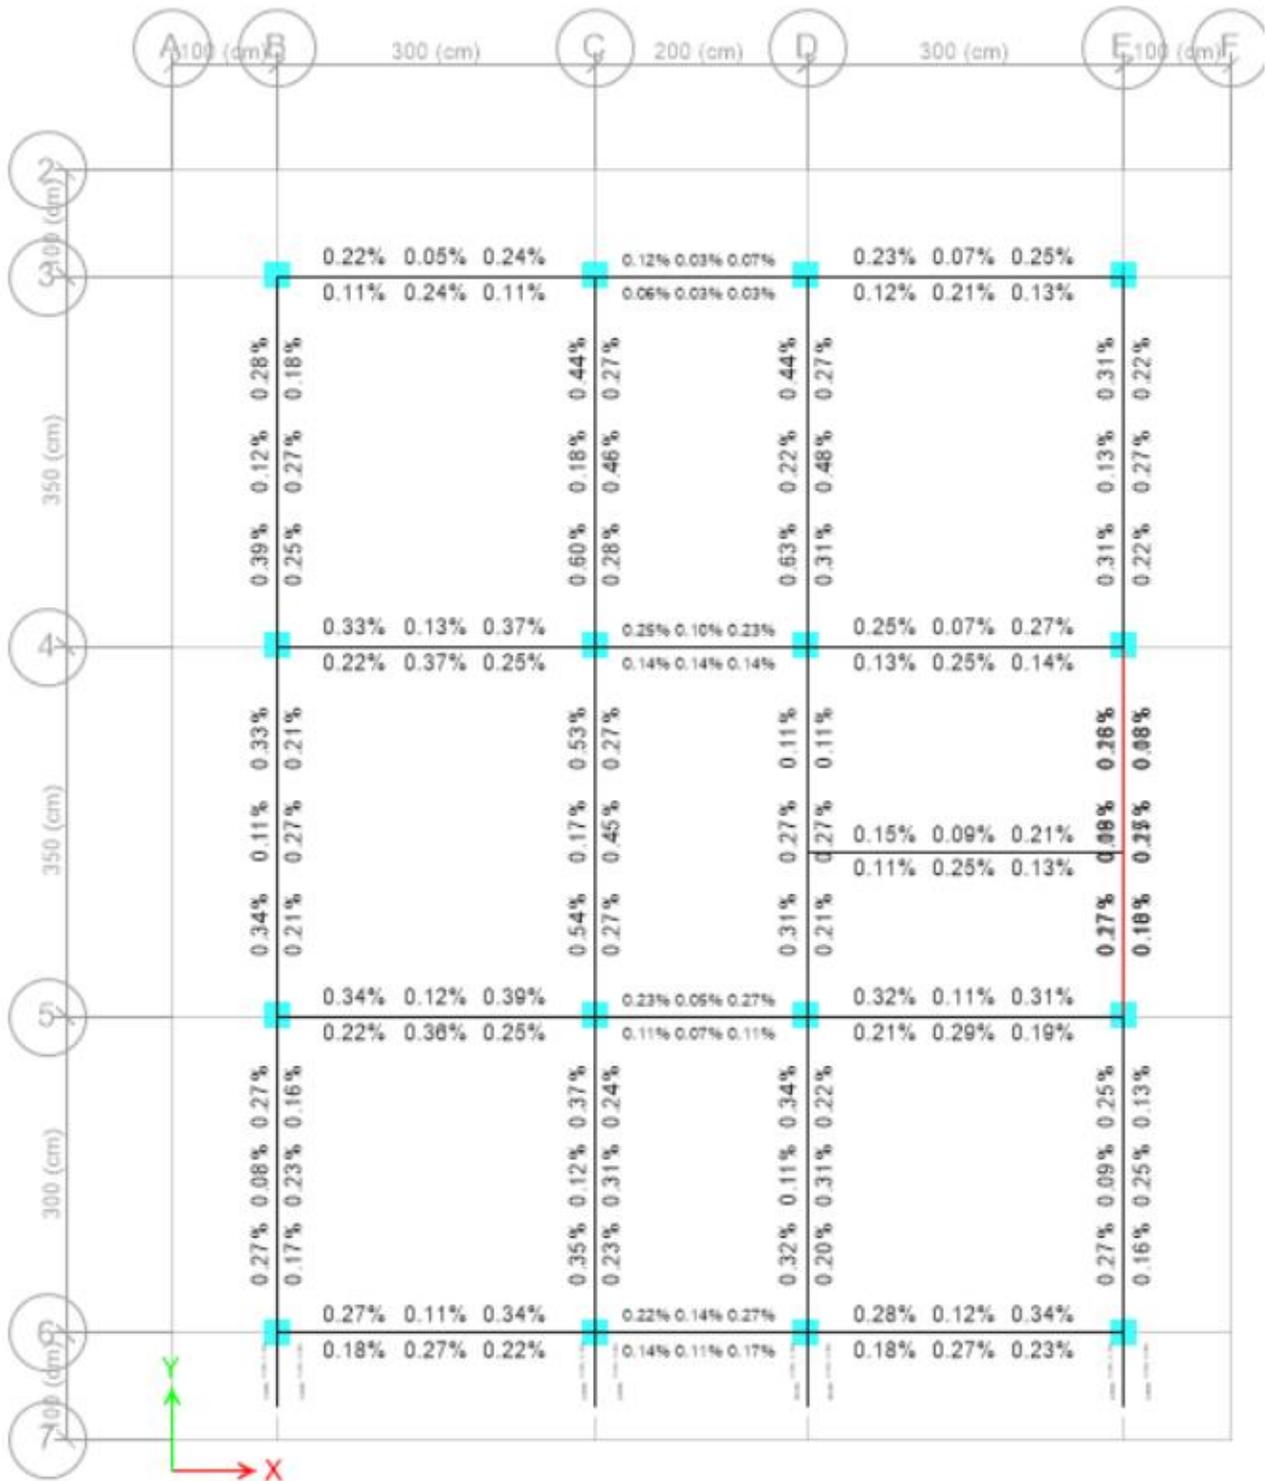
Figura 29: Porcentaje de acero en vigas

De la misma manera se debe garantizar ductilidad en las vigas, pero esta vez se considera un porcentaje de acero menor al 1% como se muestra a continuación:

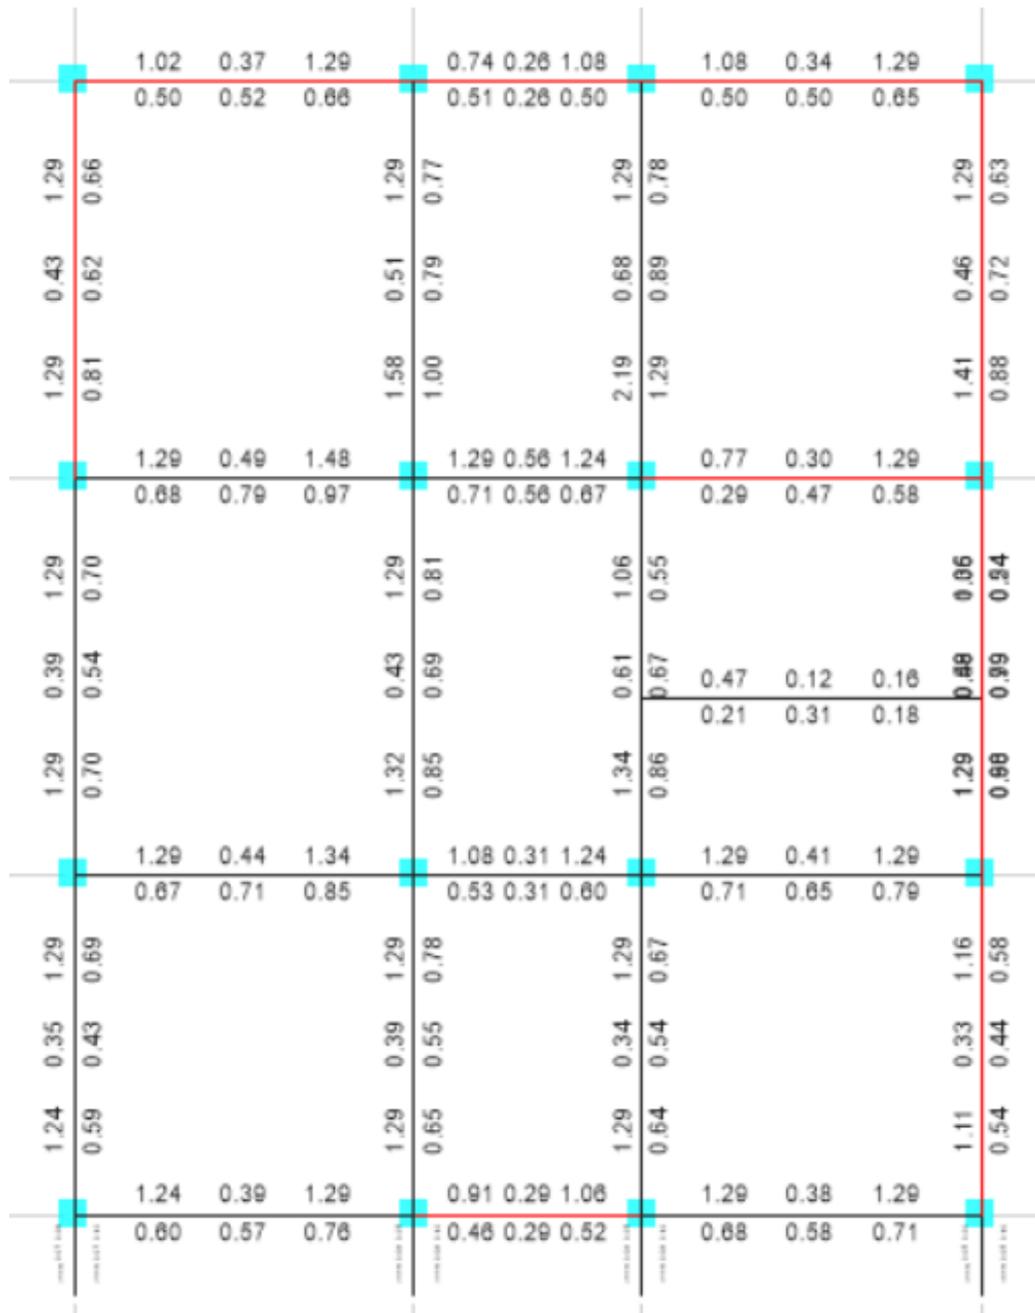
Figura 30: Acero necesario con diseño no lineal

Con estos datos obtenidos se adiciona el armado en las vigas, se detalla el acero necesario, para homogeneizar el diseño tomando en cuenta que se trata de una construcción pequeña y prácticamente cumpliendo las dimensiones mínimas dadas por la NEC-Vivienda solo se ha tomado los datos de la viga más crítica.

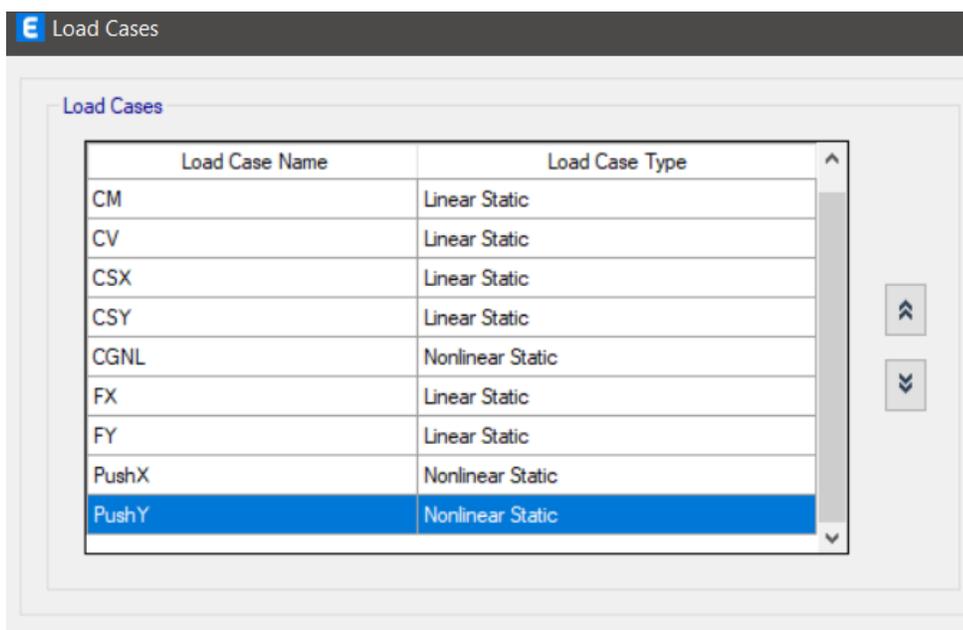
Figura 33: Push en X y Y

Pedimos que nos controle una deformación máxima que sería el 15% de la altura de la estructura, el punto de control debe ser el final de la columna de la segunda planta.

Este Push empieza a partir de la CGNL y con la fuerza en X o Y según corresponda.

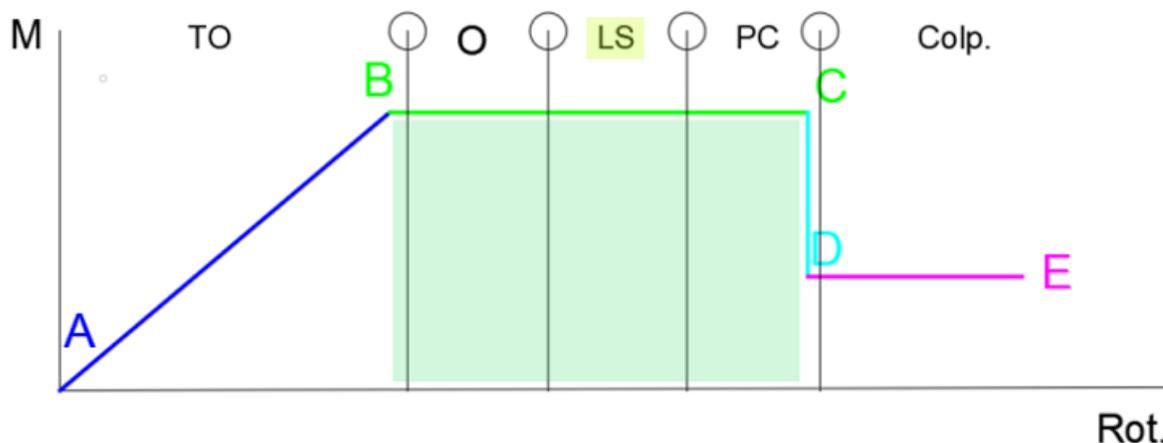
Tabla 47: Ubicación de rótulas plásticas

Pero esto genera preocupación puesto que las rótulas plásticas se presentan primero en las columnas del segundo piso, por lo que se procede a hacer un ajuste para evitar esto y que las fallas primero sean en las vigas. Se aumentó acero y se creó una columna la cual tiene mayor dimensión y acero pues es la que interactúa con las gradas y por obvias razones va a presentar una falla, de esta manera se llega a los siguientes resultados:

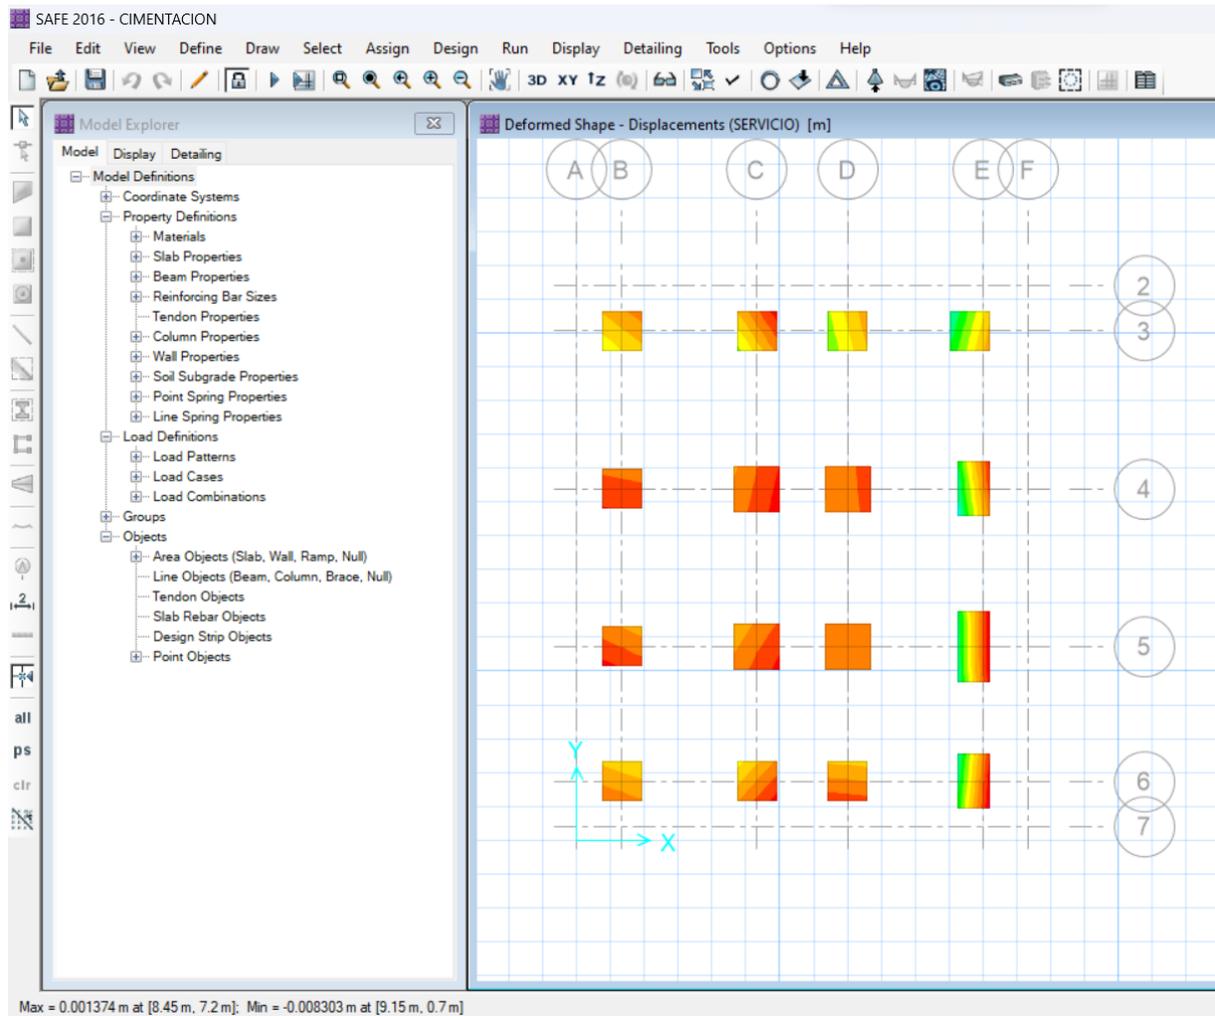
Figura 36: Control de deformadas

Se puede observar que la deformación máxima que va a tener la estructura es de 0.001374m es decir 0.1374cm, por lo tanto, cumple con lo solicitado.

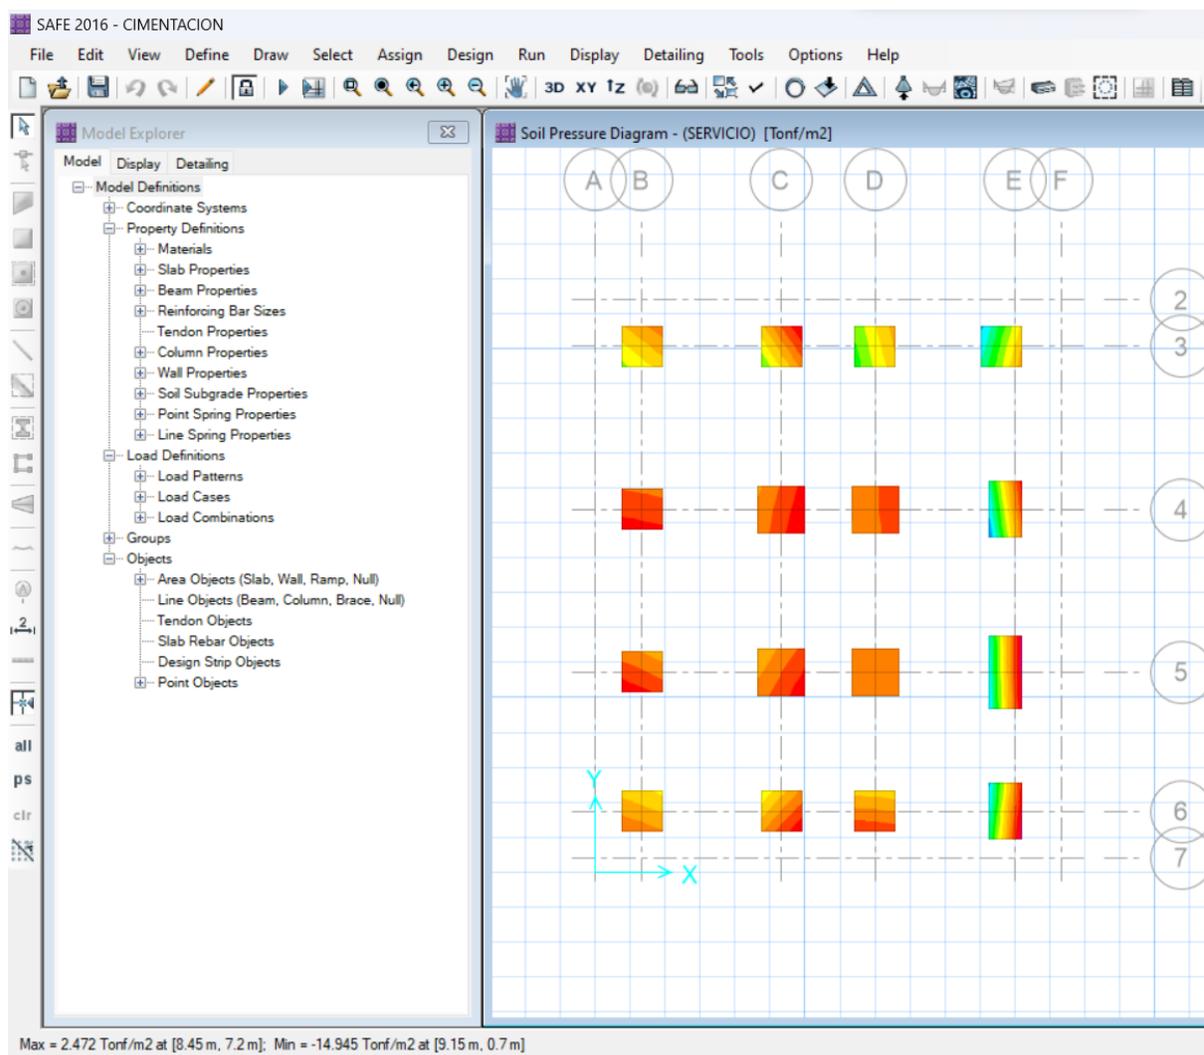
Figura 37: Control de presiones máximas de la cimentación

Se puede observar que la presión máxima que va a tener la estructura es de 14.945 t/m², por lo tanto, cumple con lo solicitado.

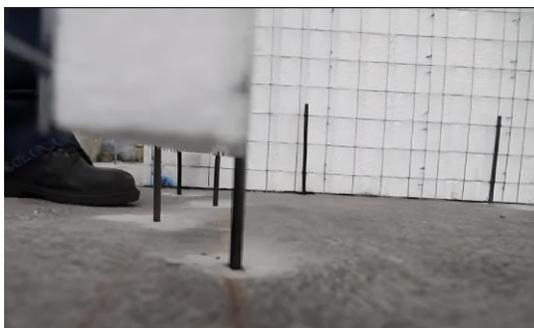
Figura 40: Conexión entre prefabricados y hormigón armado

ayuda de alambre de amarre, esta forma de conexión la recomienda la empresa distribuidora que es Panecons.

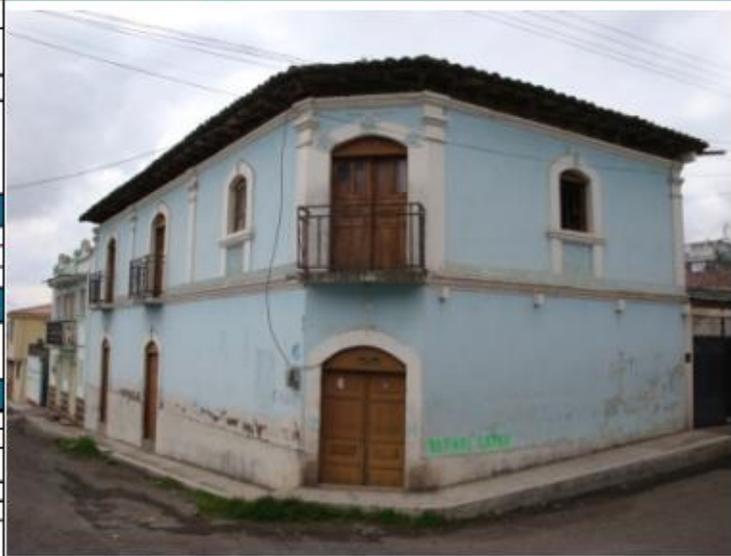
8. ESTADO DE CONSERVACIÓN				
Sólido				
Deteriorado	X			
Ruinoso				
9. ACCIONES EMERGENTES RECOMENDADAS				
Sustitución de tejas viejas, consolidación de soportales, vigas.

10. VULNERABILIDAD				
Naturales		Antrópicos		
SISMOS	X	CONFLICTO TENENCIA		
REMOCIONES EN MASA (DESPLAVES)		MALAS INTERVENCIONES		
INUNDACIONES		ABANDONO		
FALLAS GEOLÓGICAS		Otros:		
ERUPCIONES		NO		
Otros:				
NO				
		Título: _____ Fecha: 24/01/2011 Descripción: _____

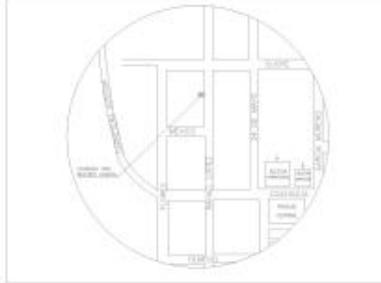
5. PLANTA ESQUEMÁTICA			6. UBICACIÓN

Área Construida: 86		Área Terreno: 135			
7. ÉPOCA DE CONSTRUCCION			11. FOTOGRAFÍA PRINCIPAL		
Siglo		Fecha			
ANTERIOR AL SIGLO - XVI		1930			
XVI (1500 - 1599)					
XVII (1600 - 1699)		Década			
XVIII (1700 - 1799)					
XIX (1800 - 1899)					
XX (1900 - 1999)		X			
XXI (2000 EN ADELANTE)

8. ESTADO DE CONSERVACIÓN					
Sólido					
Deteriorado		X			
Ruinoso					
9. ACCIONES EMERGENTES RECOMENDADAS					
Consolidación de estructuras de madera, sustitución tejas.

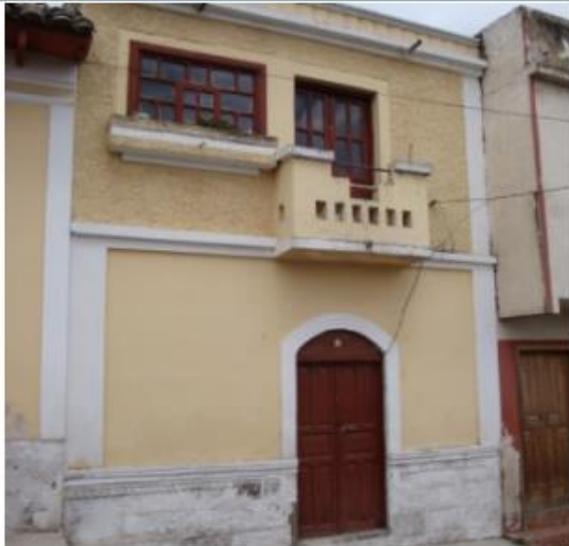
10. VULNERABILIDAD					
Naturales			Antrópicos		
SISMOS	X	CONFLICTO TENENCIA			
REMOCIONES EN MASA (DESLAVES)		MALAS INTERVENCIONES	X		
INUNDACIONES		ABANDONO			
FALLAS GEOLÓGICAS		Otros:			
ERUPCIONES		NO			
Otros:					
NO

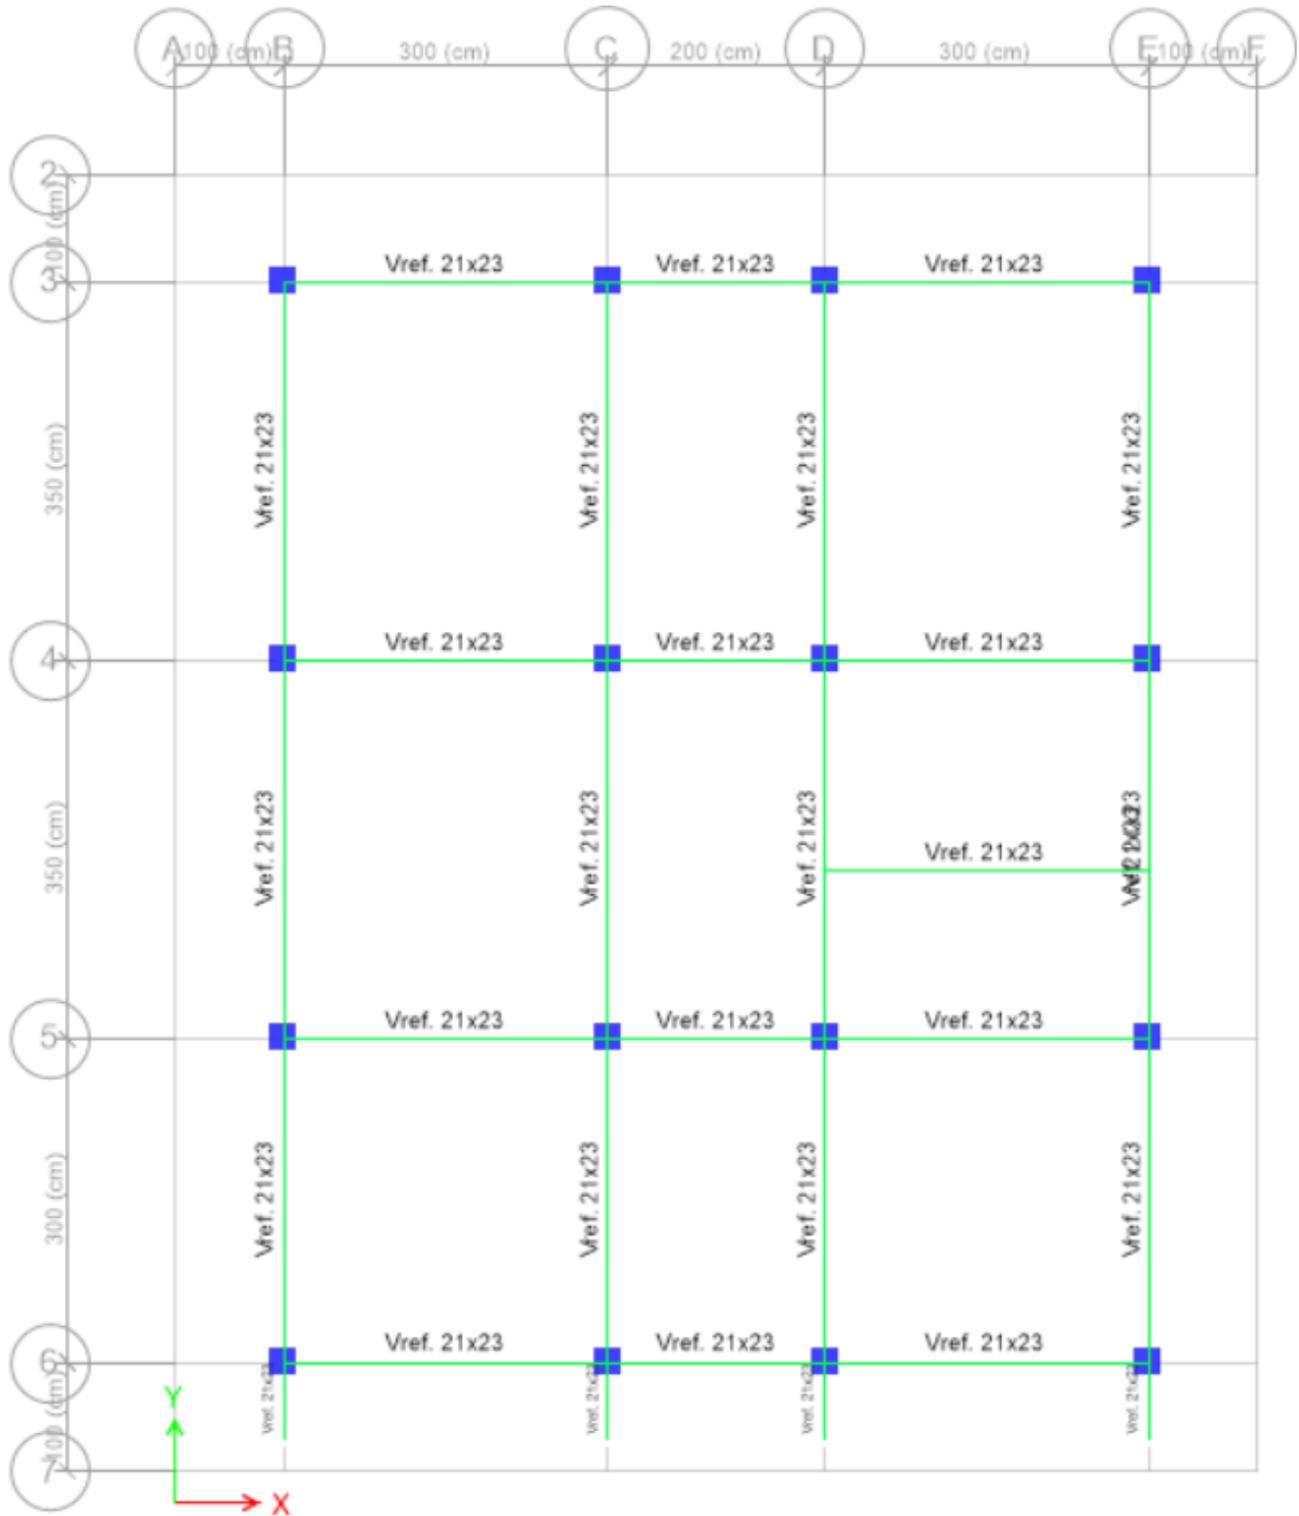
Anexo 46: Cambio de sección en vigas

Se procede a colocar las vigas referenciales de dimensión 21x23cm con su debido acero de refuerzo como se puede observar en el *Anexo 46*, esto se lo realiza con la finalidad de garantizar un nudo fuerte y esto se lo consigue teniendo un peralte de viga menor a las dimensiones de la columna que en este caso es de 25x25cm.

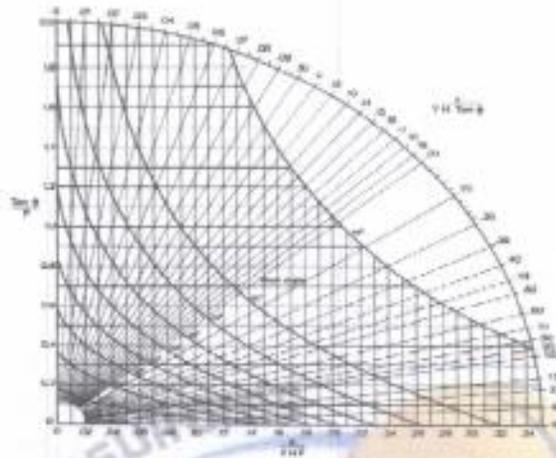
CIRCULAR FAILURE CHART NUMBER 1

La determinación del número de estabilidad N_s , se obtiene en la figura indicada asumiendo que las fallas de los taludes de excavación son de pie.

La aplicación nos da un factor de seguridad no aceptable, y, nos indica que las excavaciones no son estables, por lo que se deberá evitar inundación o trabajar en lluvia y entibar.

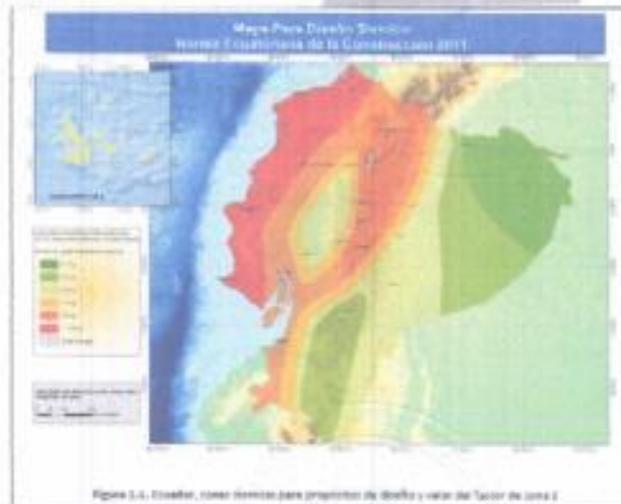
Figura 3.4. Diseño, zona sísmica para propósitos de diseño y valor del factor de zona Z

Las Normas Ecuatorianas de la Construcción (NEC) en el capítulo 2, correspondiente a "Peligro sísmico, y, requisitos de diseño sísmo resistente", presenta el Mapa de zonificación sísmica en el cual se puede establecer la zona en la que se encuentra el proyecto.
