**UNIVERSIDAD NACIONAL DE CHIMBORAZO
FACULTAD DE INGENIERÍA
CARRERA DE INGENIERÍA CIVIL**

**Exposición por sulfatos en el suelo a los elementos superficiales de
hormigón de viviendas del cantón Penipe, provincia de Chimborazo**

Trabajo de Titulación para optar al título de Ingeniero Civil

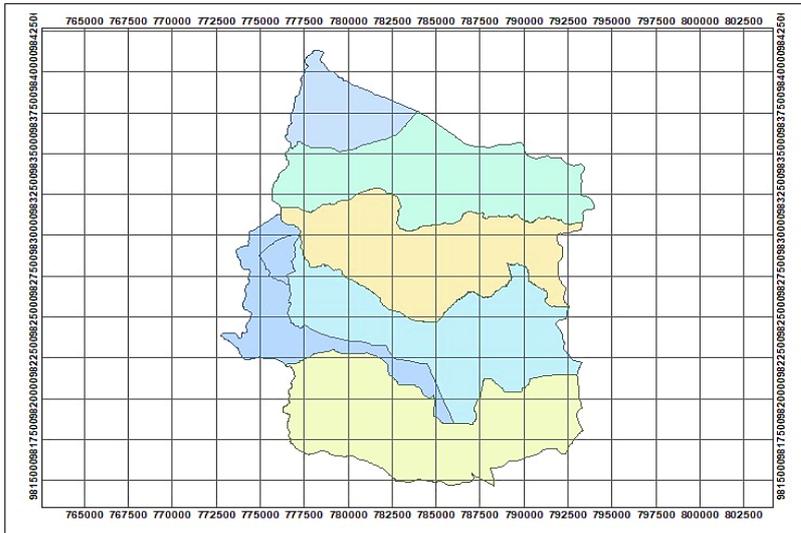
Figura 1: Mapa del cantón Penipe de ArcGIS.
Fuente: Paguay & Sanchez.

En base a la metodología establecida por (Yescas-Coronado et al., 2018) que menciona: con el fin de realizar un muestreo sistemático proponer una cuadrícula de (2500 x 2500 m)

con proyección UTM (Universal Transversa de Mercator), donde cada vértice de la cuadrícula constituye un sitio o punto de muestreo. teniendo así 54 muestras.

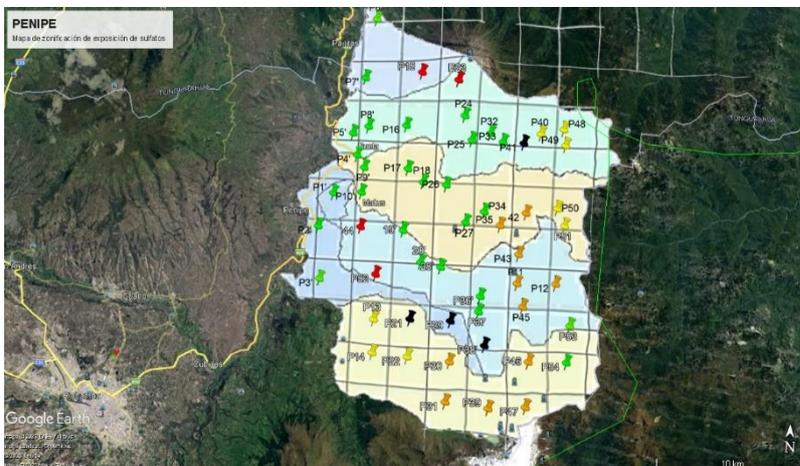
Figura 2: Localización de muestras en Google Earth.
Fuente: Paguay & Sanchez.

La elección final de los puntos de muestreo se definió al analizar el criterio de accesibilidad a los mismo (carreteras, senderos, terracerías), donde utilizando el Software Google Earth se definieron 50 muestras (Figura 2).

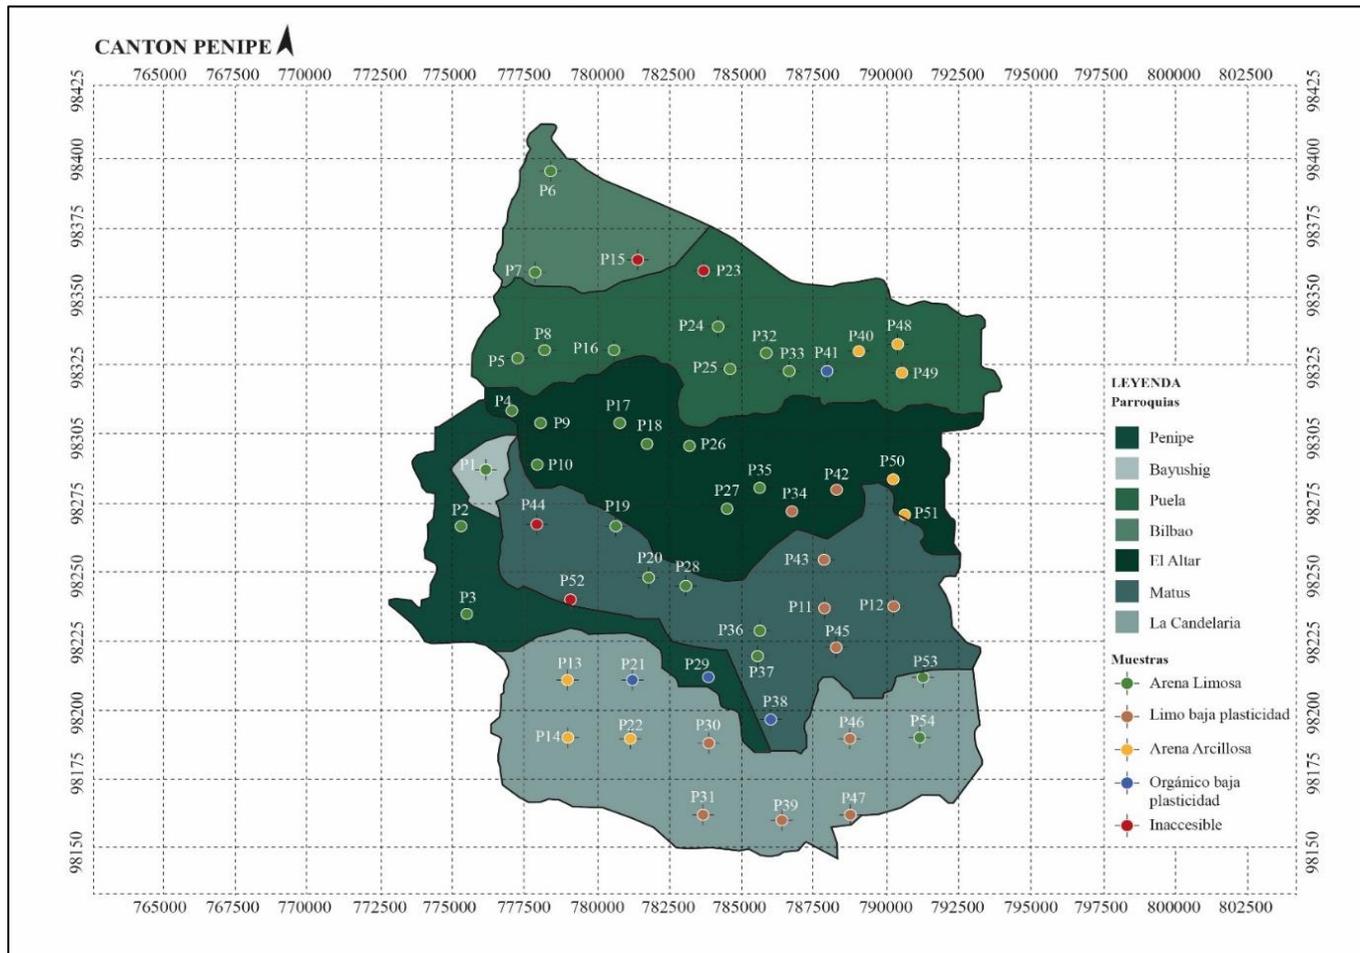
Figura 3: Mapa de localización de muestras.

4.1.4. Delimitación del mapa “Área-Polígono”

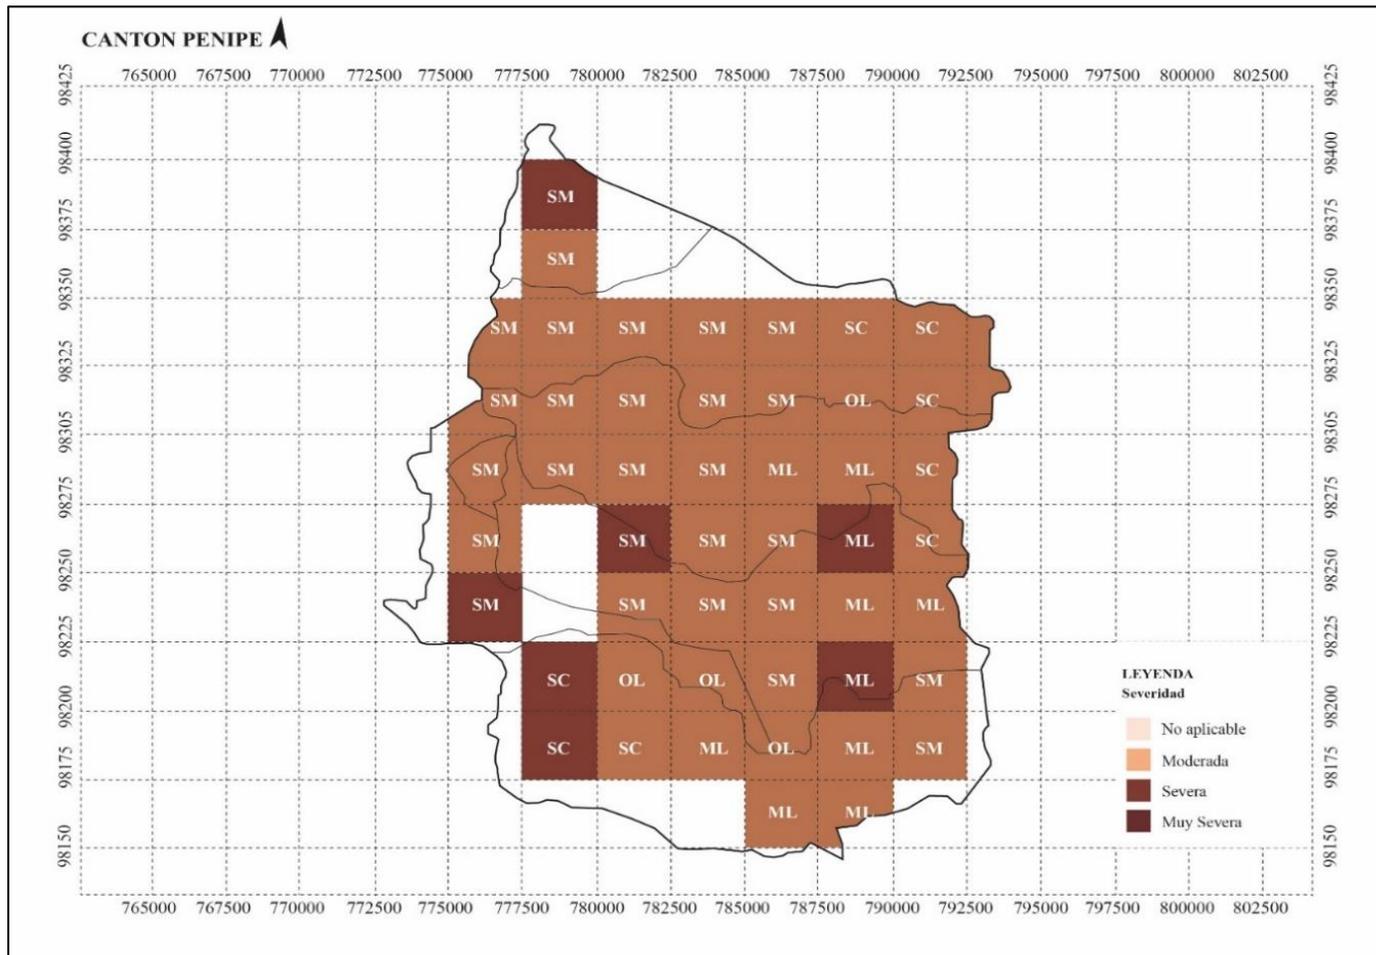
Figura 4: Mapa de zonificación de exposición por sulfatos y prefijo SUCS.

4.1.5. Mapa de Zonificación a la exposición de sulfatos y tipos de suelos según la (SUCS)

- En base a los resultados se zonificó el cantón Penipe de acuerdo con la concentración y severidad del ataque químico por sulfatos en rangos (Severo) y (Moderado), donde las diferentes zonas presentan el tipo de suelo y el entorno químico al que se enfrentan con concentraciones más altas de SO_4 y por consiguiente la afectación y degradación del hormigón en cimentaciones.

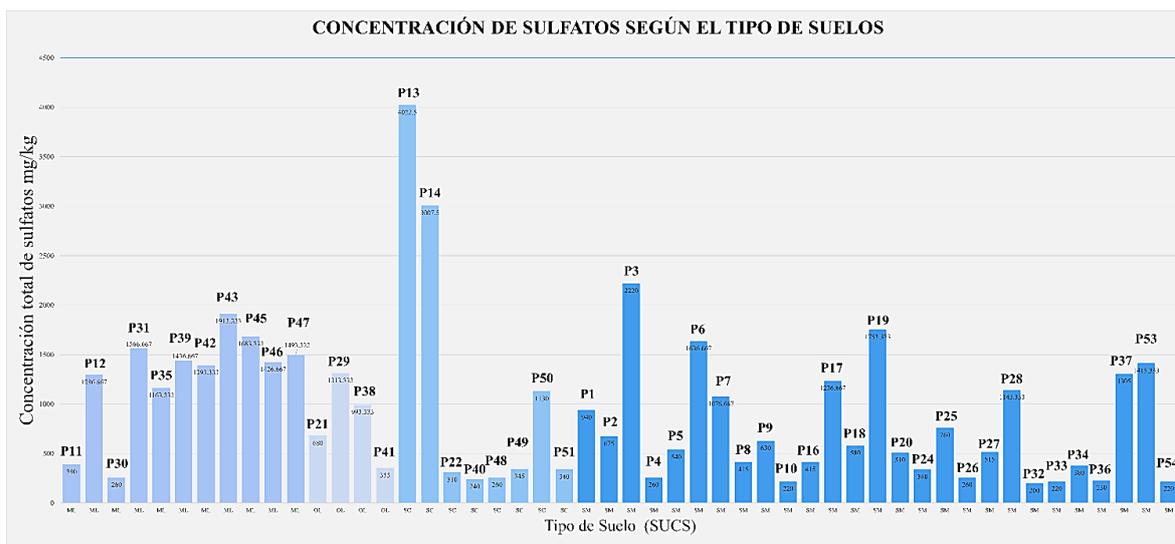
Ilustración 2: Concentración de sulfatos según el tipo de suelos
Fuente: Paguay & Sánchez, 2023.

En la Ilustración 2 se puede evidenciar que la concentración de sulfatos es elevada en zonas con suelos tipo SC o Arenas Arcillosas como son el caso de las muestras P13 y P 14 pertenecientes a la parroquia La Candelaria, la cual es la parroquia más cercana al nevado El Altar y que posee características biofísicas y la presencia de lagos o ríos y agua subterránea proveniente del nevado que justifican la concentración de sulfatos.

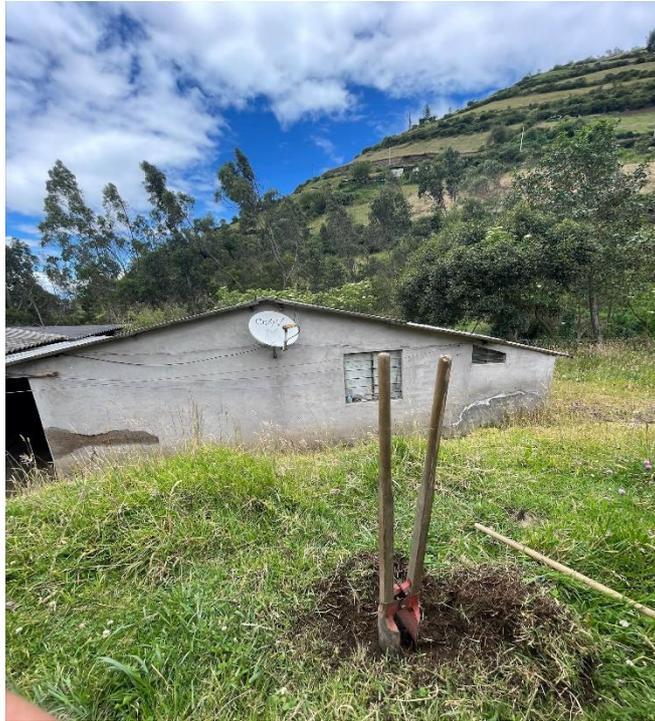
Muestra 13 con evidencia de humedad en paredes

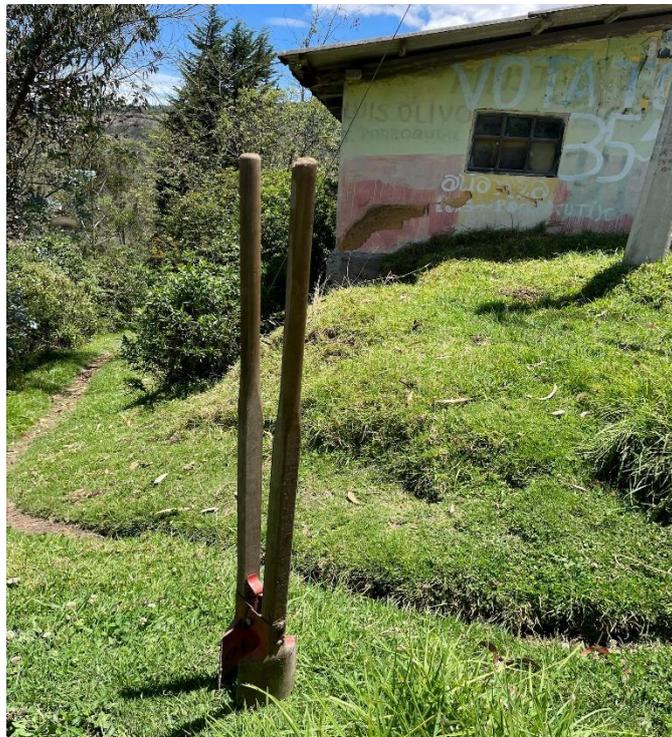
Muestra 17 con desprendimiento de material

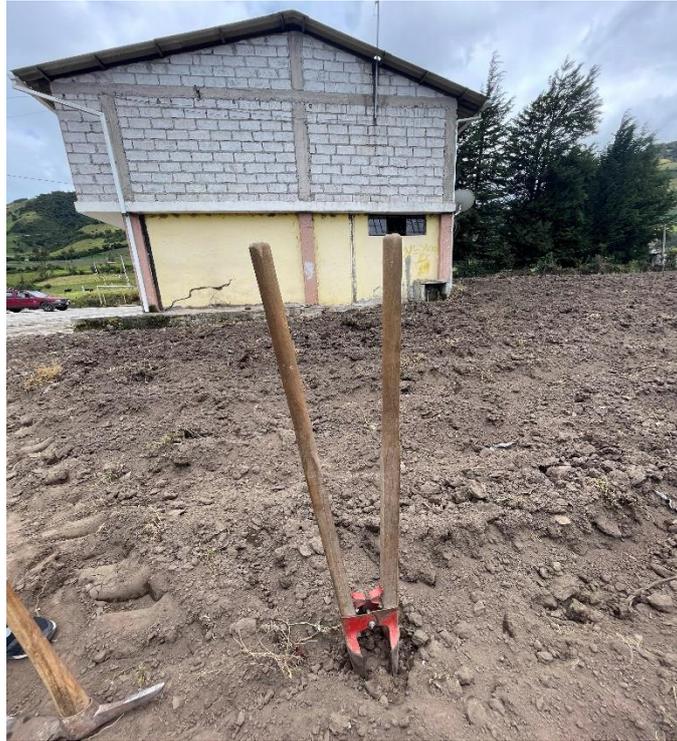
Agrietamiento y eflorescencia en paredes, muestra 21

P21	3079.00	780691.00	9830422.00	1236.667	Desprendimiento del recubrimiento, agrietamiento.	La Candelaria
P30	3238.85	780540.00	9826582.00	1753.333	Eflorescencia. Agrietamiento.	La Candelaria

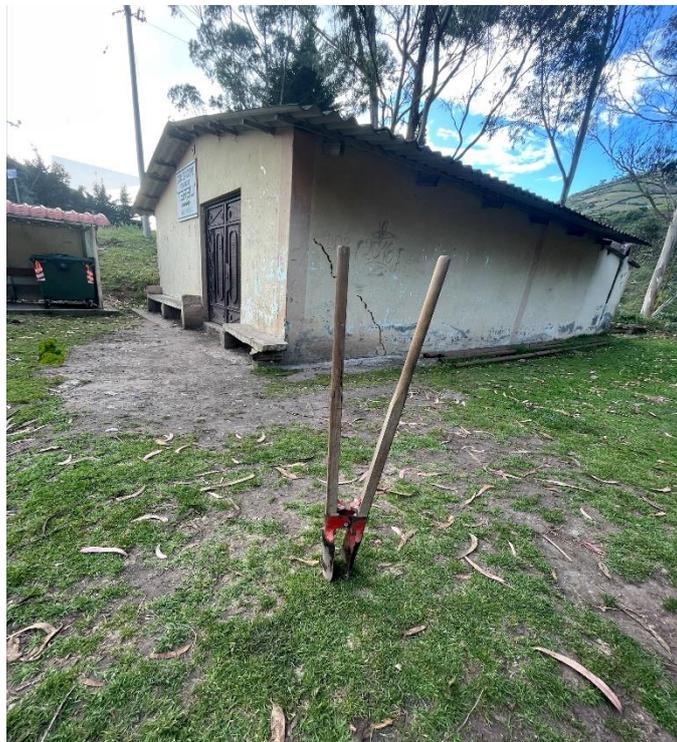
Agrietamiento considerable en paredes principales, muestra 30.
