**UNIVERSIDAD NACIONAL DE CHIMBORAZO**

**INCIDENCIA DEL ESTADO DE LA VÍA EN EL COSTO DE  
MANTENIMIENTO DE LOS BUSES URBANOS DEL CANTÓN TENA**

**Trabajo de Titulación para optar al título de  
Ingeniero Civil**

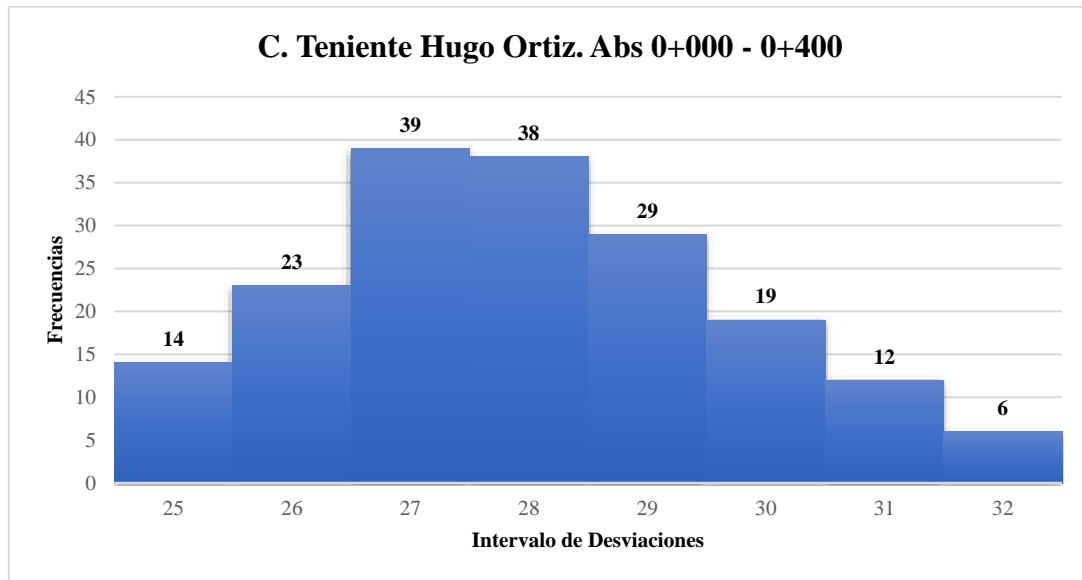
**Figura 6**

Histograma de frecuencias depurado el 10% de observaciones (datos poco significativos)

Luego de depurar los valores poco significativos que se encontraban dispersos, se puede visualizar que los valores tomados con el rugosímetro de Merlín varían en el rango de 25-32, lo cual presenta una variedad de datos a partir del 27, de esta forma puede deducir según los datos mostrados que la vía en estudio está en subida.

En la figura 6 se muestra el grafico con la depuración de datos del 5% en cada extremo del histograma.

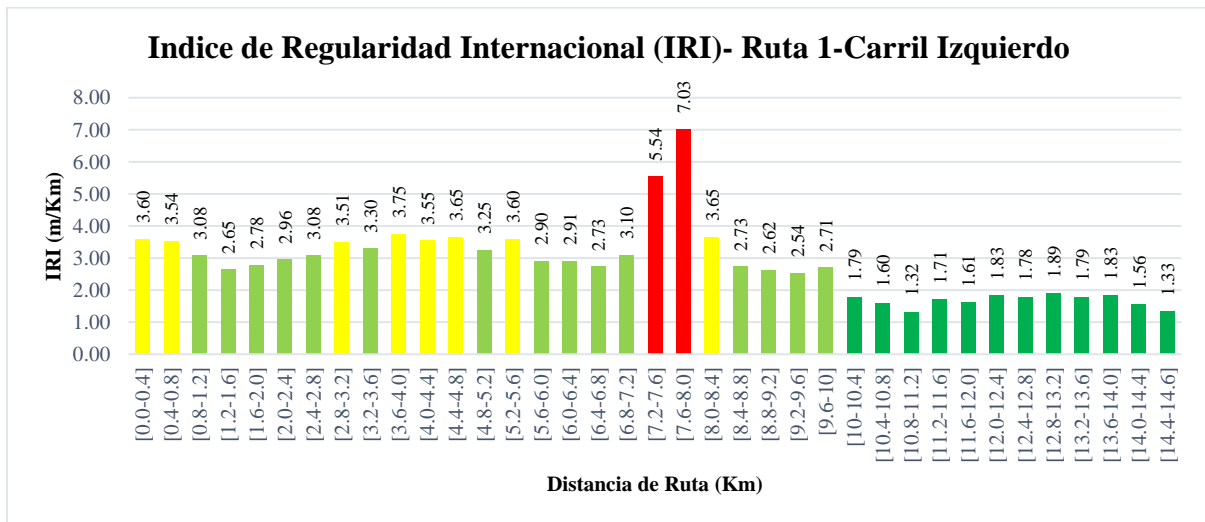
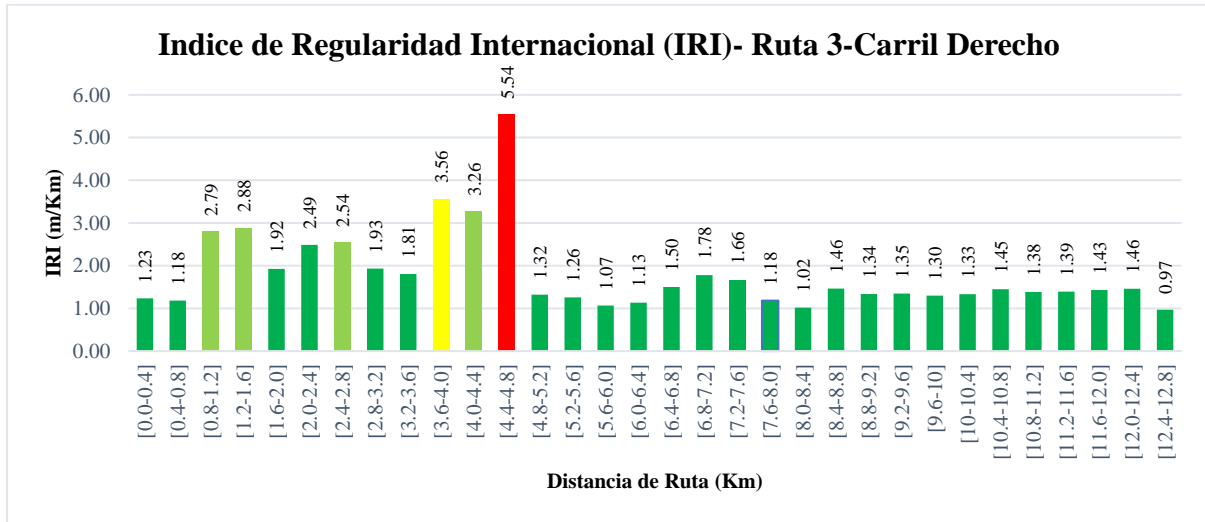
En las gráficas posteriores se muestran los resultados del IRI calculados a lo largo de las tres rutas, tanto en el carril derecho como el izquierdo, evidenciando así las variaciones de IRI a lo largo del carril. Cabe mencionar que no se tomó en cuenta los kilómetros recorridos de desviación de los buses al salir y retornar al lugar de estacionamiento, cuando empieza y finaliza su jornada laboral, puesto que el porcentaje de desviación no es significativa, dando valores del 2.94%, 4.56%, 0.73% en las rutas 1, 2 y 3 respectivamente (Ver anexo 3).

Histograma de Índice de Regularidad Internacional (IRI) Ruta 1 - Carril Derecho

Histograma de Índice de Regularidad Internacional (IRI) Ruta 1 - Carril Izquierdo

Histograma de Índice de Regularidad Internacional (IRI) Ruta 2 - Carril Derecho

Histograma de Índice de Regularidad Internacional (IRI) Ruta 2 - Carril Izquierdo

Histograma de Índice de Regularidad Internacional (IRI) Ruta 3 - Carril Derecho

Histograma de Índice de Regularidad Internacional (IRI) Ruta 3 - Carril Izquierdo

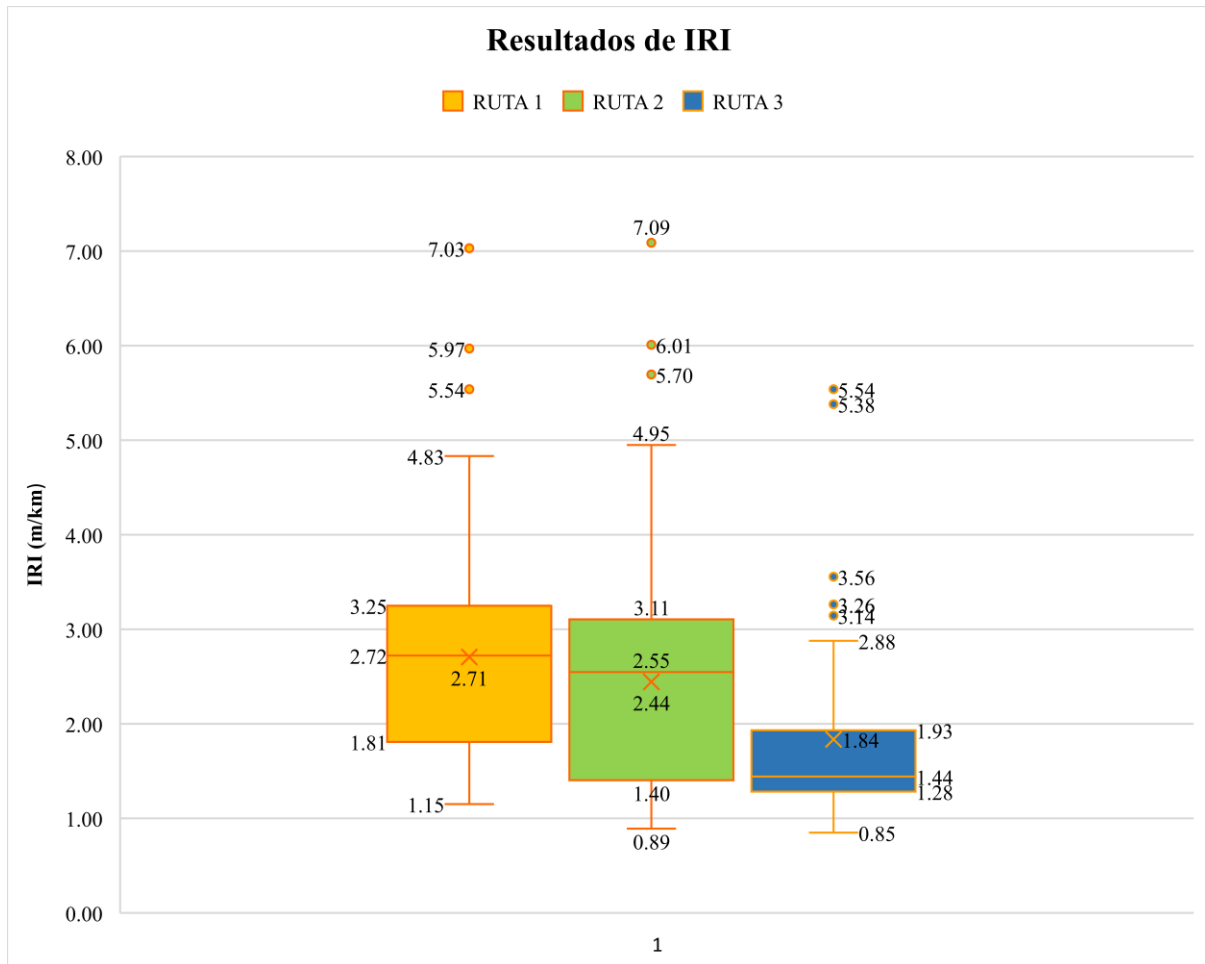
**Figura 13**

Resultados del Índice de Regularidad Internacional (IRI), de las rutas 1, 2 y 3

Al graficar los valores de IRI calculados en un diagrama de cajas y bigotes se puede observar un resumen de resultados como: valores máximos, mínimos, los cuartiles, media aritmética y los valores atípicos de cada una de las tres rutas, estos valores considerablemente altos de regularidades de IRI pertenecen a vías urbanas dentro del centro de la ciudad, las cuales son: las calles Olmedo, Juan Montalvo, Roca fuerte, Simón Bolívar y Amazonas, que se encuentran en estado deteriorado. Cabe destacar que en estas vías circulan los buses pertenecientes a las tres líneas.

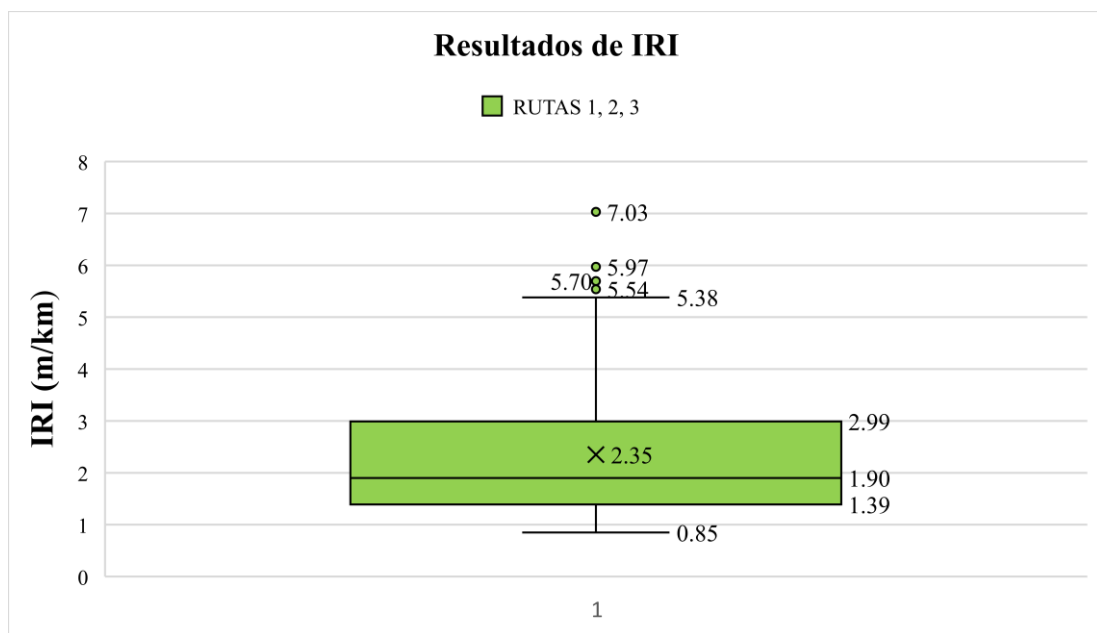
**Figura 14**

Resultados del Índice de Regularidad Internacional (IRI) combinado de las rutas 1, 2 y 3

En la tabla 12, se puede visualizar de una forma más evidente los resultados antes obtenidos en los diagramas, la cual dio una media aritmética de IRI de las tres rutas de 2.35 m/km, además se muestra el estado en la que se encuentran cada una de las rutas.

En la Figura 14 se representa exclusivamente los resultados obtenidos de agrupación de datos de todas las rutas, graficadas en un solo diagrama, esto con la finalidad de obtener un único valor de IRI promedio de todas las rutas para posteriormente realizar un análisis de relación entre el costo de mantenimiento de los buses urbanos.

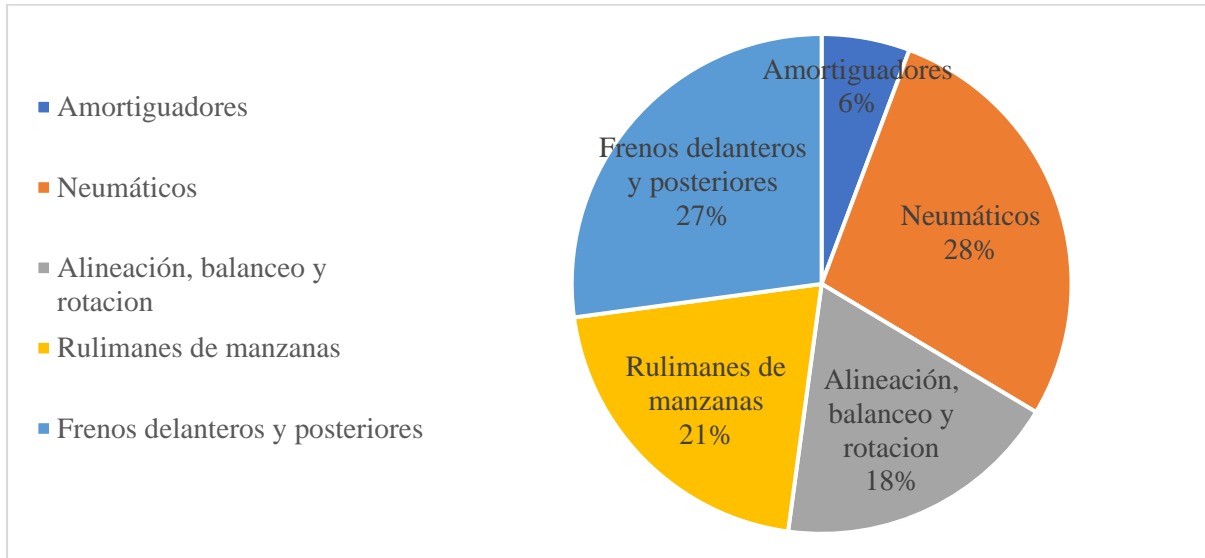
**Figura 15**

Elementos o repuestos que mayormente requieren remplazo

Se puede evidenciar que los elementos o repuestos que mayormente son reemplazados son: neumáticos con un 28%, frenos delanteros y posteriores 27%, rulemanes de manzanas 21%, alineación-balanceo y rotación 18%, son los elementos que se realizan cambios durante un año de servicio de las unidades de transporte.

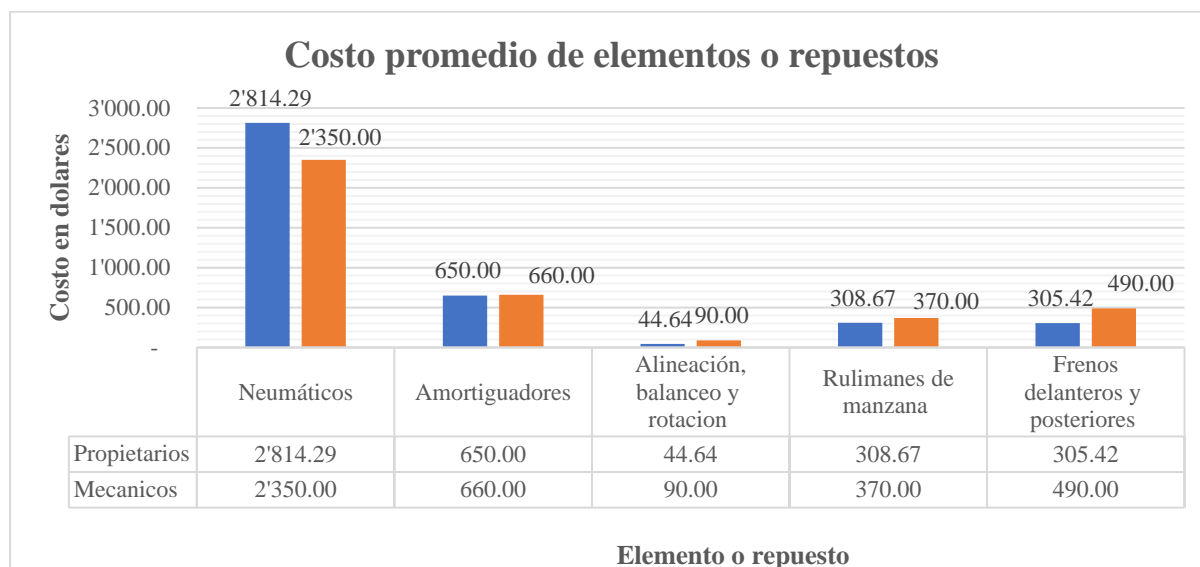
**Figura 16**

Resultados obtenidos de las encuestas

Cabe destacar que los valores comparados son iguales al promedio de los costos obtenidos, es decir el valor de la media aritmética.

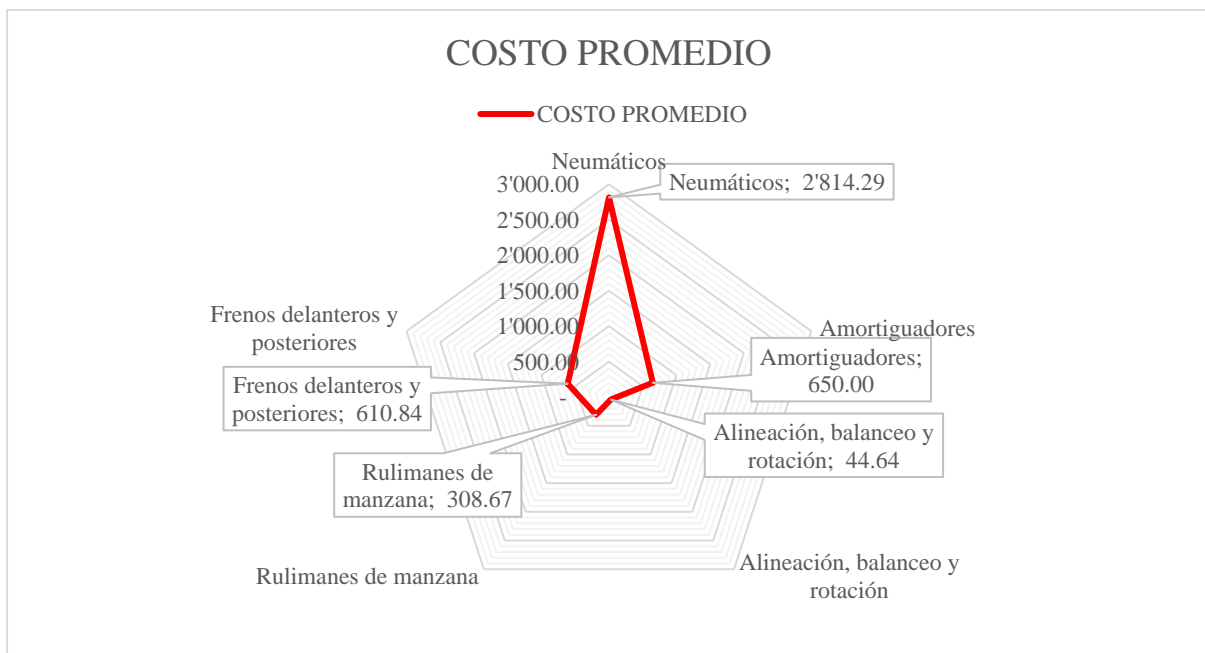
**Figura 17**

Costos promedios de mantenimientos de los buses urbanos.

En la gráfica se puede visualizar que el costo promedio de los neumáticos influye más que los demás elementos o repuestos, determinando que los usuarios o propietarios asumen que el componente es el más costoso.

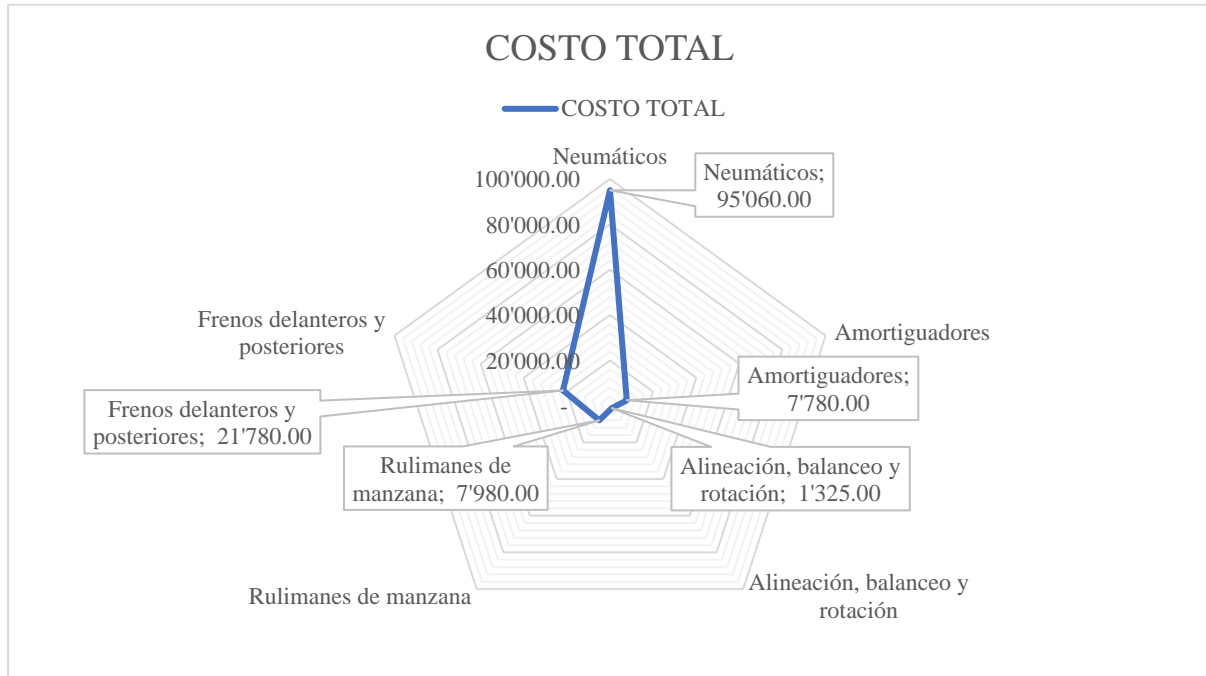
**Figura 18**

Costos totales de mantenimiento de los buses urbanos.

En la gráfica se puede visualizar que el costo total de los neumáticos influye más que los demás elementos o repuestos, determinando que las compañías de transporte invierten en neumáticos 95 060.00 dólares.

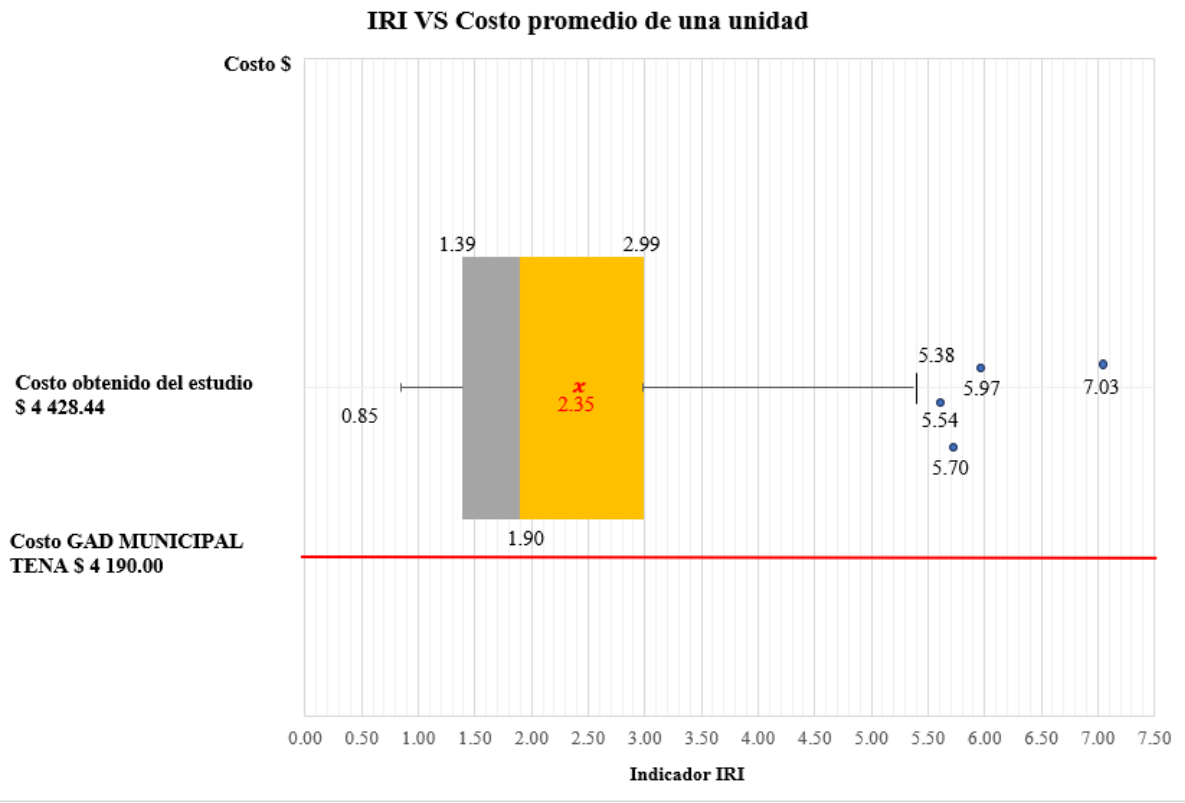
**Figura 19**

Índice de Regularidad Internacional (IRI) vs costo de mantenimiento promedio.

En la correlación del costo de mantenimiento y el IRI se puede apreciar que existe una variación de precios de \$ 238.44 con el dato obtenido en el proyecto y el valor del estudio realizado por el GAD Municipal del Tena, puesto que la regularidad IRI si afecta en cierta medida a costo de mantenimiento.

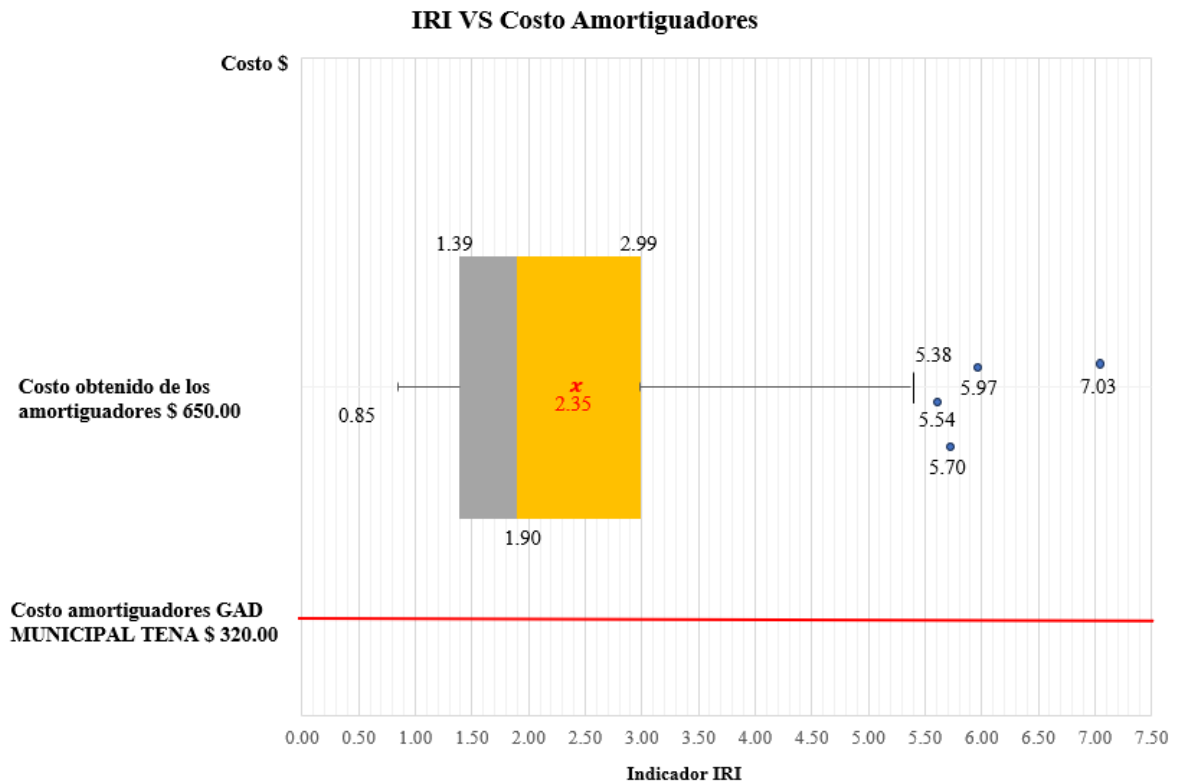
**Figura 20**

Índice de Regularidad Internacional (IRI) vs costo de mantenimiento de amortiguadores.

Anteriormente se había evidenciado una gran variedad de los costos de mantenimiento de amortiguadores, presentando una diferencia de \$ 330 dólares, ya que los mismos según investigaciones realizadas son los componentes que mayormente se desgastan por la regularidad de las vías.

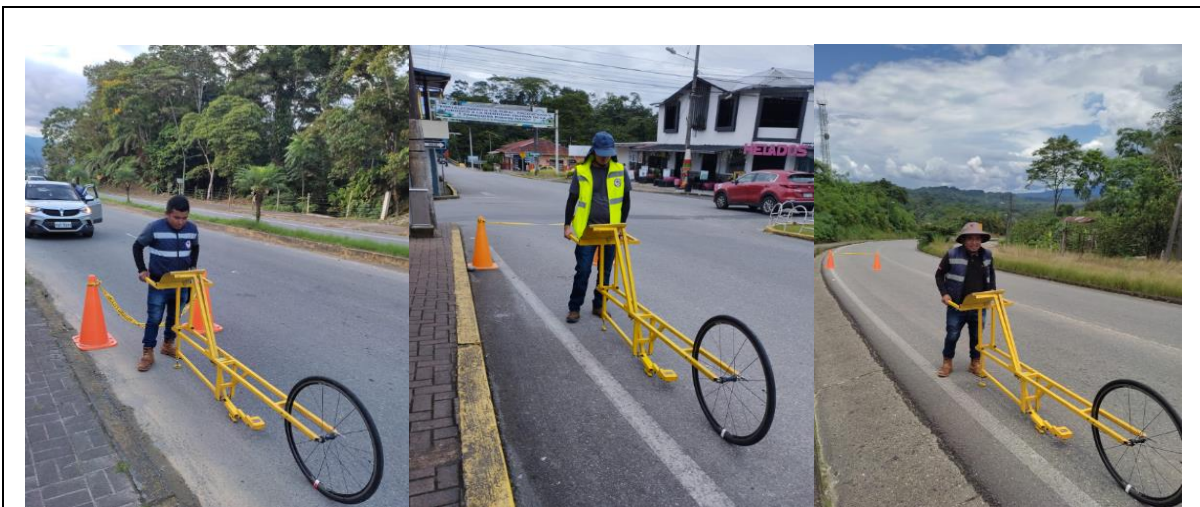
**Anexo 3** Evidencia fotográfica del ensayo realizado en campo con el rugosímetro de Merlín.

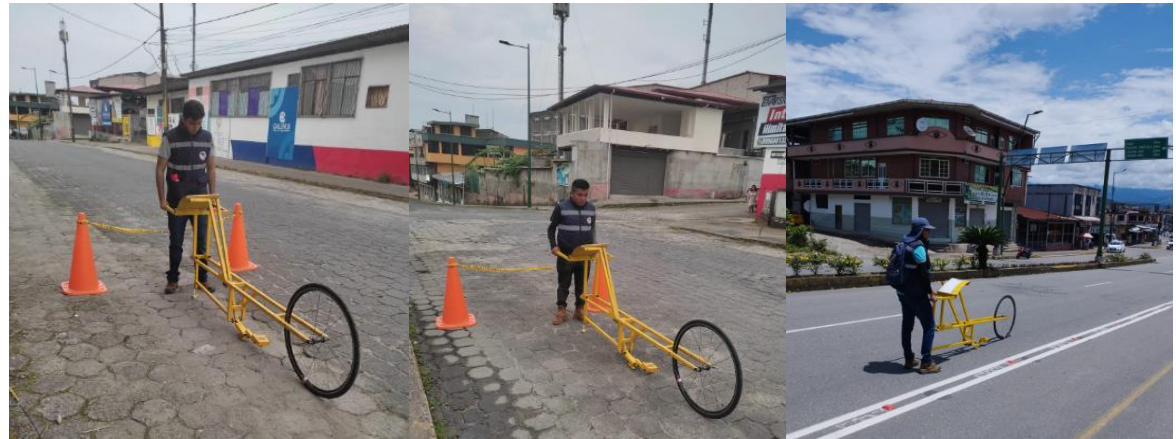
**Foto 1** Ensayo de regularidad en la C. Teniente Hugo Ortiz de la ruta 1

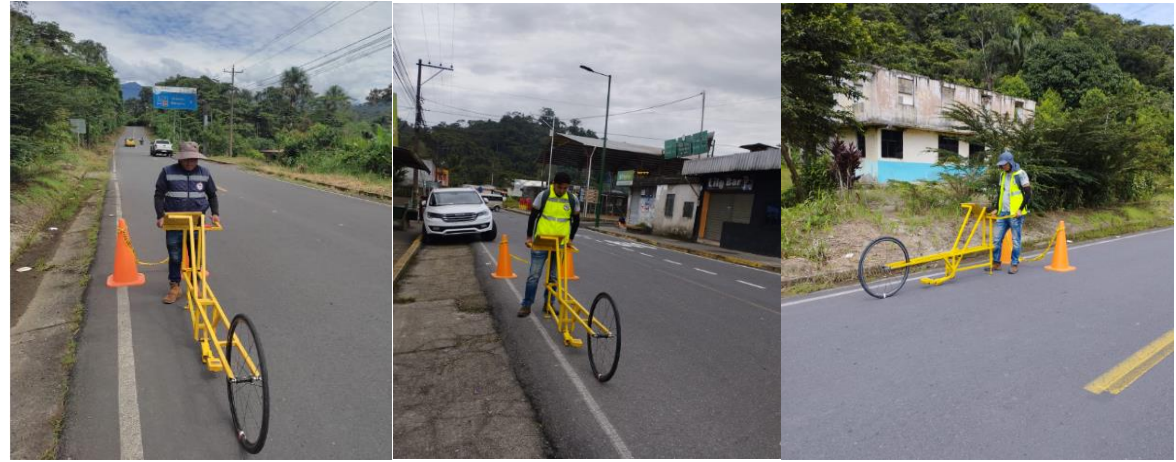
**Foto 2** Ensayo de regularidad en la Av. 15 de Noviembre (Ciudad Tena) de la ruta 1

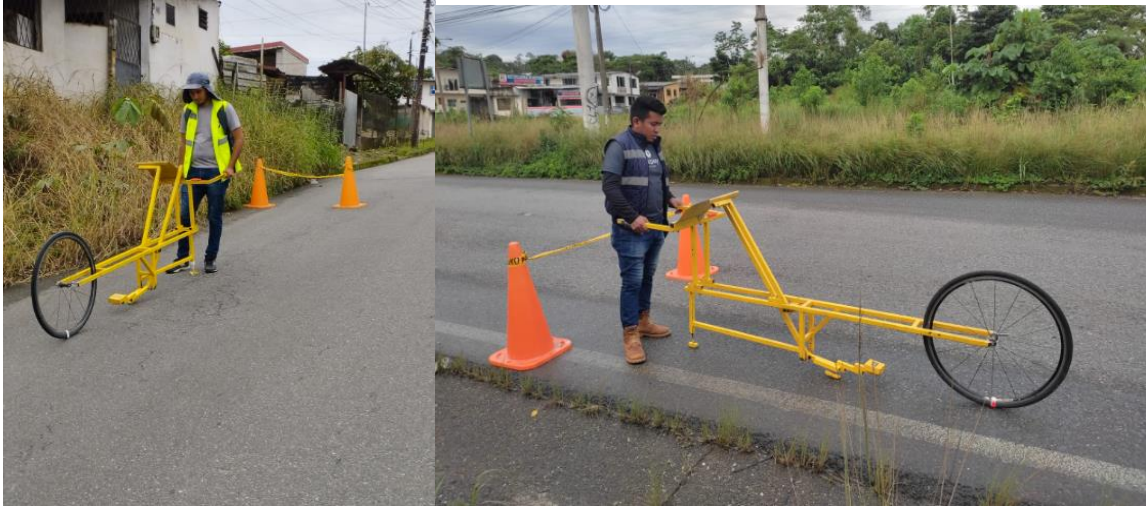
**Foto 3** Ensayo de regularidad en la Av. Pano de la ruta 2

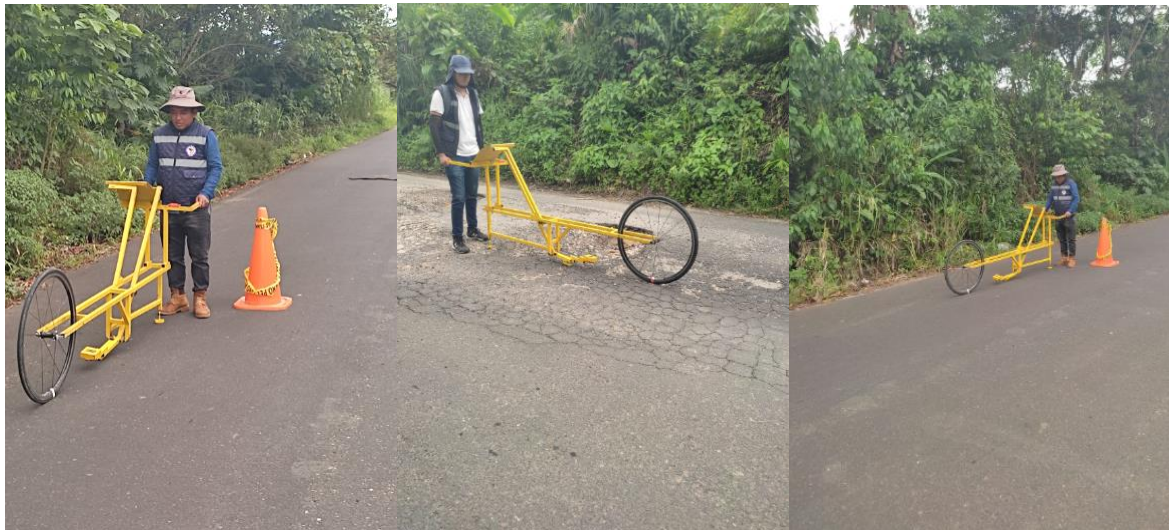
**Foto 4** Ensayo de regularidad en la Av. Muyuna de la ruta 2
